**BAKALÁŘSKÁ PRÁCE**

PRŮZKUM A OBNOVA ÚSEKU NA STOKOVÉ SÍTI

**Průzkum a obnova úseku na stokové síti**

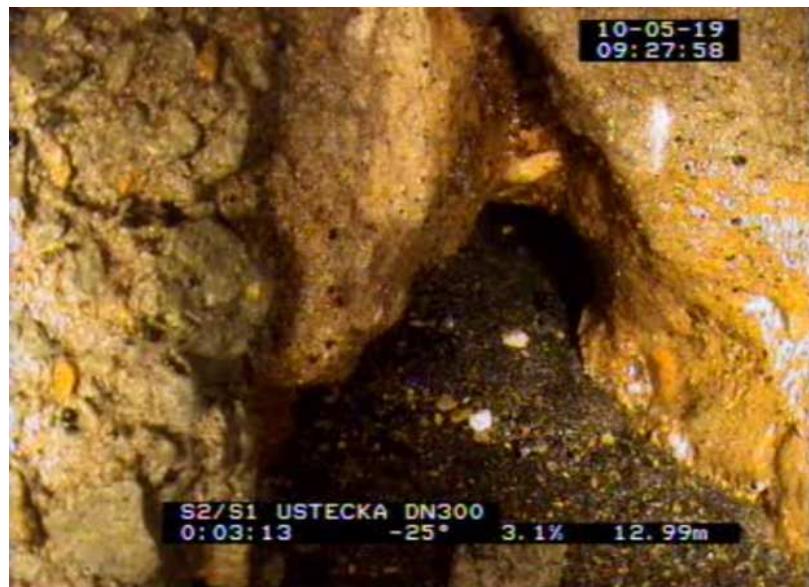
Obr. 15 - Viditelná zemina ve spoji

Počáteční dohledaný úsek kanalizace BE 300 č. 2788083 je dlouhý 31 m. Tento úsek vykazuje korozi do 50 %, místy korozi nad 50 %, viditelnou zeminu ve spojích (Obr. 15), nedostatečný profil počáteční vstupní šachty a chybějící, nebo zkorodovaná stupadla (Obr. 16) Do šachty ID: 1171370 je napojena jedna kanalizační přípojka a jedna dešťová vpusť. Na stoku je napojena jedna kanalizační přípojka 14 metrů od počáteční šachty po toku na šesti hodinách. V okolí zaústění přípojky je viditelná zemina.

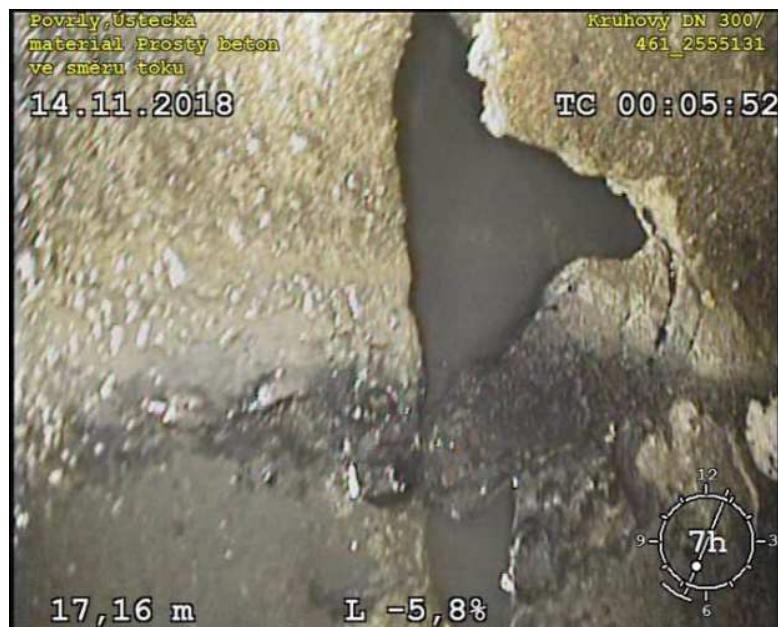
Obr. 17 - Kaverna ve spoji

Další úsek kanalizace ID: 255131, jehož délka je 18 m vykazuje chemické narušení trouby do 50 %, místy korozi nad 50 %. Dále se v tomto úseku nachází kaverny ve dně trouby na 1 m a 17 m (Obr. 17). Počáteční šachta úseku ID: 869930 má zkorodovaná stupadla a nálitek asfaltobetonové směsi v kynetě (obr. 18). Do šachty je napojena jedna přípojka. Tento úsek dosáhl 550 vážených bodů. (viz příloha bodovací formulář úsek č. 1)

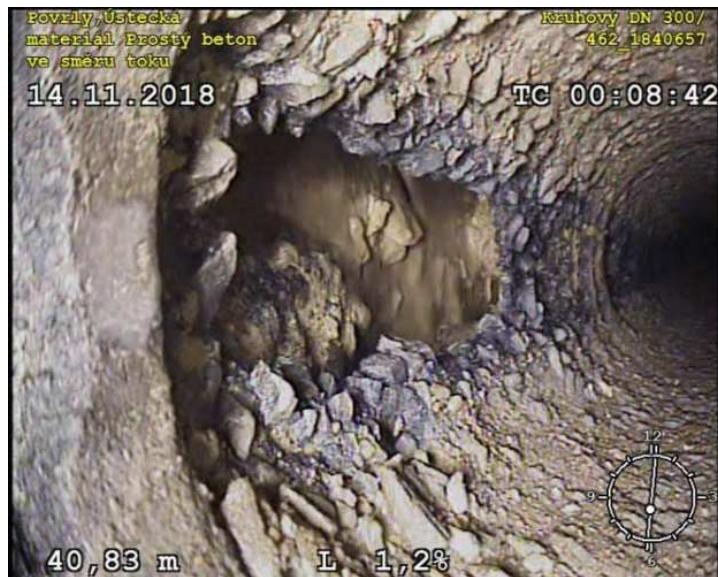
Obr. 19 - Kaverna ve dně trouby

V úseku kanalizace ID: 1840657 v délce 51,2 m je viditelná koroze nad 50 %, místy do 50 %, dále jsou na 30 m, 39 m, 40 m a 44 m kaverny a to zejména ve dně trouby. (Obr. 19) Místy netěsné spoje. Počáteční šachta má nedostatečný profil, chybí stupadla. Do šachty ID: 462 je napojena jedna kanalizační přípojka a dvě uliční vpusti. Další přípojka je na 8,8 m PVC 150 navrtaná na 3 hodinách. Děle pak na 16,55 m na 3 hodinách zavalená BE200 v kynetě po zrušené šachtě. (Obr. 20) Třetí přípojka v trase je na 23,2 m, na 3 hodinách BE 200 zanesená 50 % profilu. Bodové hodnocení je 700 bodů.

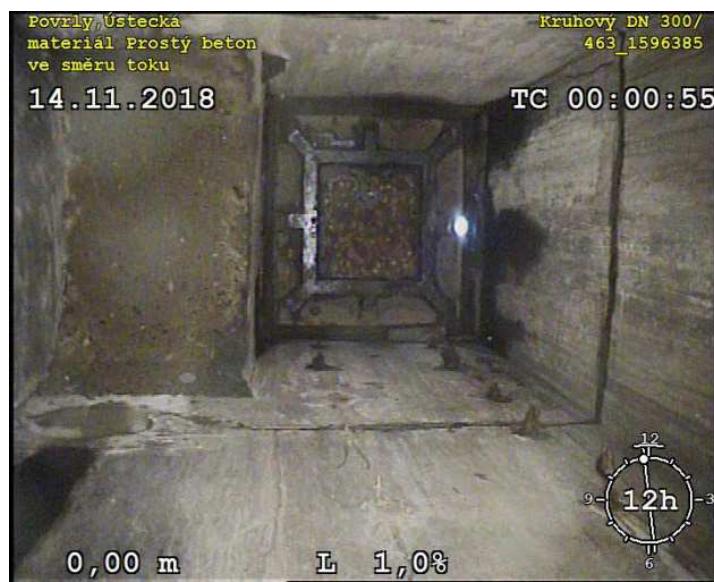
Obr. 21 - Chybějící stupadla v šachtě ID 463

Poslední úsek kanalizace BE 300 ID: 1596385 má dle kamerové prohlídky délku 60,35 m. Počáteční šachta ID: 463 má nedostatečný profil, chybí stupadla. (Obr. 21) Do této šachty jsou napojeny dvě přípojky, v obou případech se jedná o uliční vpust. První polovina úseku po toku vykazuje korozi do 50 %, pouze místy ve dně nad 50 %. Druhá polovina již vykazuje silnější korozi dna nad 50%, kaverny ve dně na 39 m, 44 m, 55 m (Obr. 22). Tento úsek získal 600 vážených bodů.

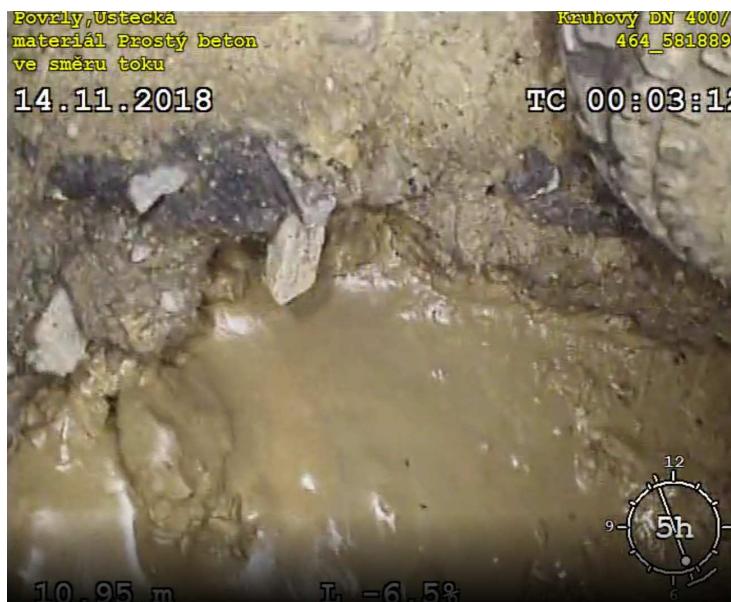
Obr. 23 - Chybějící dno kanalizační trouby

Šachta ID: 464 má nedostatečný profil. Stupadla v šachtě jsou narušena silnou korozí. Do této šachty jsou napojeny dvě kanalizační přípojky. Trouba vykazuje v celé své délce silnou korozi dna nad 50 % a také četné kaverny ve dně stoky na 3 m, 6 m, 8 m, 10 m, 14 m, 18 m. V některých místech celé chybějící dno, obtížně průjezdné kamerovým vozíkem. (Obr. 23 a 24) Na 33 m je na 1 hodině zaústěna přípojka BE 150.(jedná se o uliční vpust) Bodové hodnocení je 600 bodů.

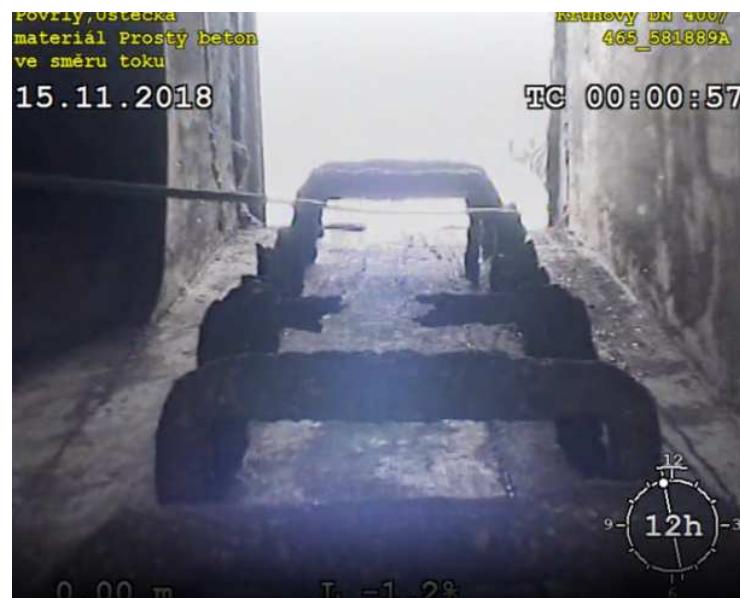
Obr. 25 - Poškozená stupadla v šachtě

Úsek ID: 2748085 dlouhý 12,6 m a bodové hodnocení je 510 bodů. Horní šachta ID: 465 má nedostatečný profil, chybějící a korozí poškozená stupadla.(Obr. 25)

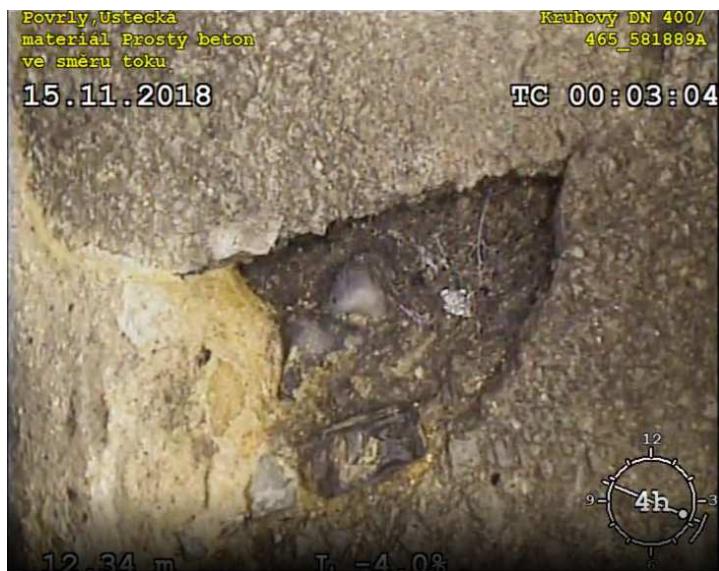
Obr. 26 - Vидitelná zemina

Do šachty jsou napojeny dvě přípojky BE 150 na 4 a 8 hodinách. V obou případech se jedná o uliční vpušt (zleva funkční a zprava zrušená). Trouba je zasažena korozí do 50 %, místy ve dně nad 50 %. V úseku kanalizace jsou dvě kaverny na 1 m ve dně a na 12 m na 4 hodinách. (Obr. 26)

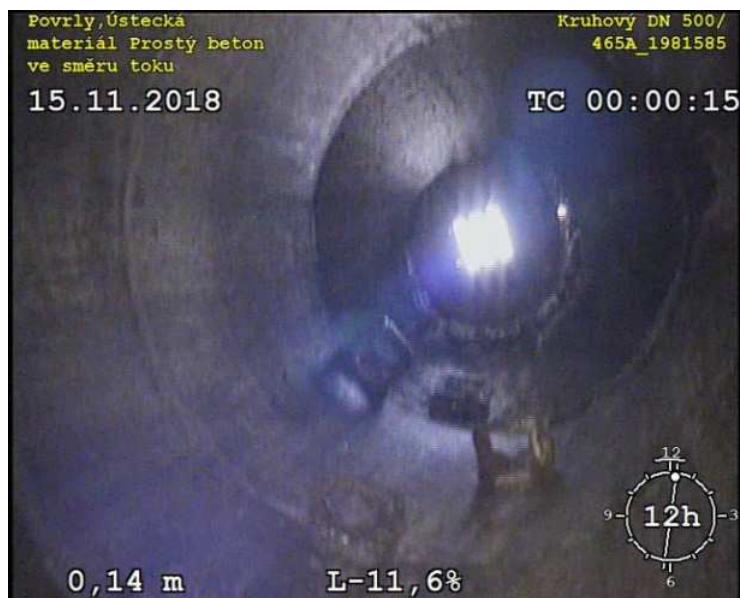
Obr. 27 - Koroze stupadel v šachtě

Od čp. 89 k čp. 58 je uložena stoka BE 500 taktéž z roku 1937. Trouba je uložena v hloubce 3,2 m až 4,9 m. Stoka BE 500 má šest úseků, a její celková délka je 270 m. Úsek ID: 2748086 dosáhl v hodnocení 270 vážených bodů. V počáteční šachtě s dostatečným profilem je viditelná koroze stupadel. (Obr. 27) V úseku kanalizace jsou patrný známky mírné koroze do 50 % (Obr. 28), místy netěsné nebo nedoražené spoje. V tomto úseku dlouhém 34,2 m se nachází žádná kanalizační přípojka.

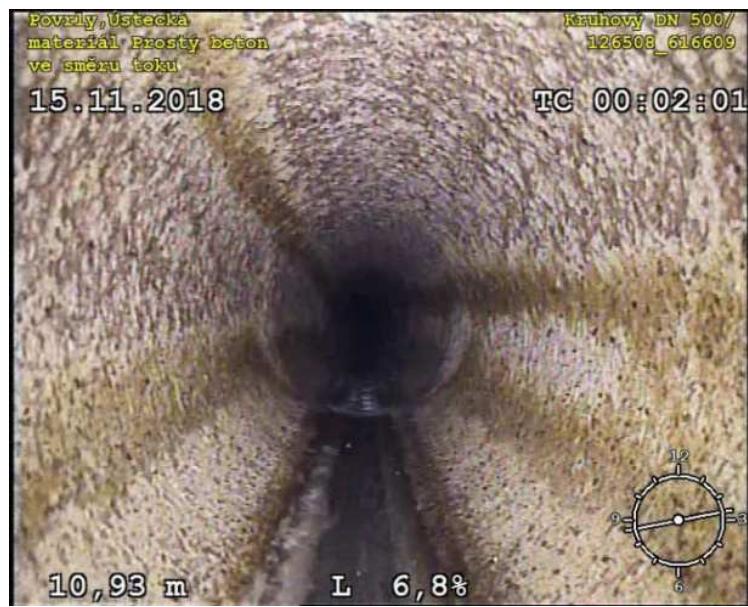
Obr. 29 - Koroze do 50% tloušťky stěny

Další úsek BE 500 dlouhý 48,6 m vykazuje známky koroze do 50 % (Obr. 29), dále místy netěsné spoje. Do počáteční šachty je zaústěna jedna kanalizační přípojka PVC 150 na 9 hodinách. Stupadla v šachtě vykazují známky koroze. Do trouby jsou z pravé strany po toku zaústěny dvě přípojky PVC 150 a to na 10 m a 17 m. V prvním případě se jedná o napojení uliční vpusti, tato přípojka vykazuje pouze drobné kaverny v okolí zaústění. Přípojka na 17 m je neodborně zaústěná, je přesazená s nedostatečným zapravením v okolí zaústění. (Obr. 30) Úsek byl ohodnocen 370 body.

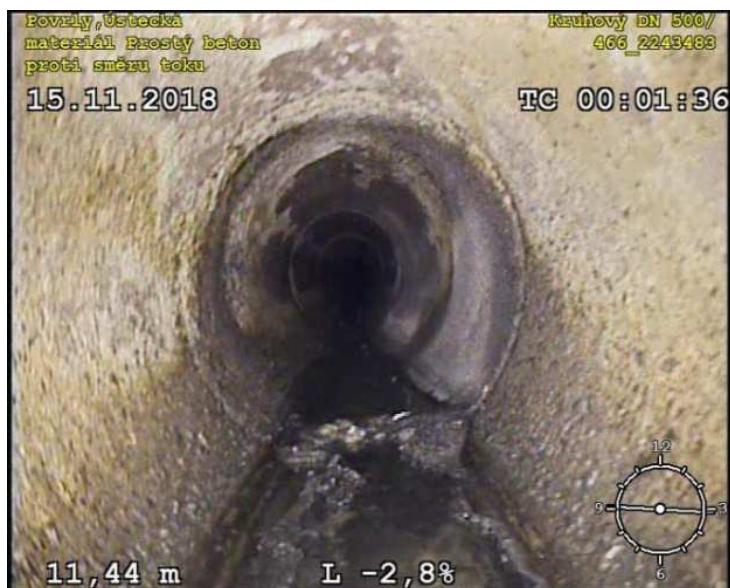
Obr. 33 - Uplývající kompaktní materiál ve dně

Stoka pokračuje úsekem BE 500 dlouhým 40,7 m. V počáteční šachtě 528517 je patrná koroze stupadel. Kanalizace vykazuje korozi do 50 % tloušťky stěny, usazeniny tvrdého kompaktního materiálu ve dně. (Obr. 33) Prohlídka po toku je ukončena po 8,5 m, jelikož kamera neprojela přes dvě přesazené přípojky PVC 200. (Obr. 34) Úsek má 370 bodů.

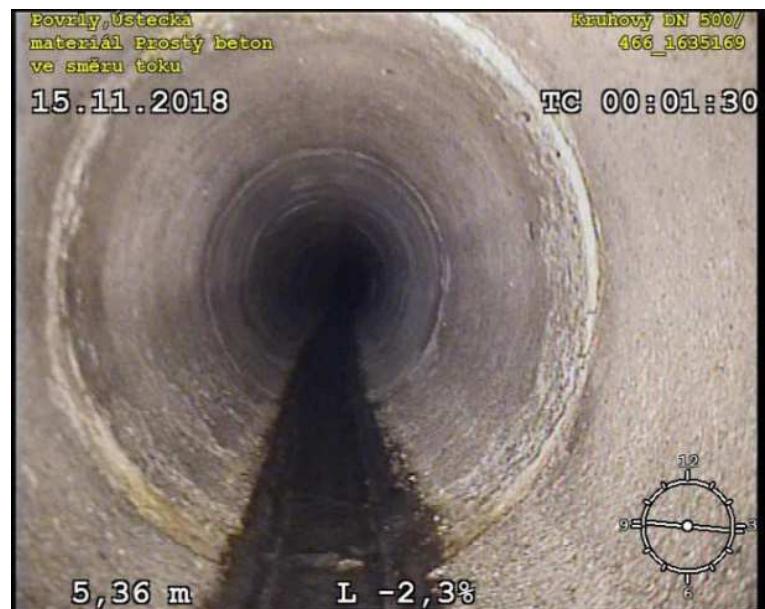
Obr. 35 - Mírná koroze stěny trouby do 50%

Úsek ID: 1635169 dlouhý 42 m má 340 bodů. V tomto úseku jsou viditelné známky koroze do 50 % (Obr. 35), prasklina v podélném směru na 1 m a to na 9 hodinách. (Obr. 36) Dále se zde vyskytuje protispád cca 30 metrů od horní šachty. V šachtě jsou zkorodovaná stupadla a je do ní napojena stoka DN 250.

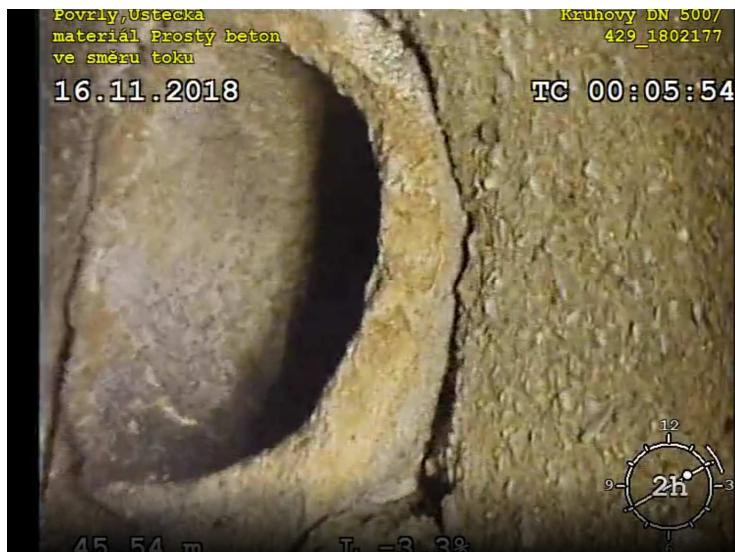
Obr. 37 - Kaverny v okolí zaústění přípojky

Poslední úsek zkoumané kanalizace měří 55,8 m a jeho hodnocení je 390 bodů. Počáteční šachta má nedostatečný profil a chybějí v ní stupadla. Do šachty jsou napojeny 3 přípojky. Kanalizace vykazuje korozi do 50 %, místy nad 50%, déle netěsné spoje. V okolí zaústění přípojky BE 150 na 46 m se vyskytuje drobné kaverny. (Obr. 37) Na 53. metru dochází ke změně potrubí na PVC. (Obr. 38)
