## METODIKA PASPORTIZACÍ STAVEBNÍCH OBJETŮ DOTČENÝCH OKOLNÍ ČINNOSTÍ

DIPLOMOVÁ PRÁCE  
MASTER'S THESIS

Pasportizace má být provedena na polyfunkčním domu „Racek“, který se nachází na Palackého třídě č. p. 659. Objekt byl poškozen stavbou Dobrovského tunelů, které se nachází na budovaném „Velkém městském okruhu Brno I/42“. Tunely jsou převážně raženy a nachází se pod dotčeným objektem.

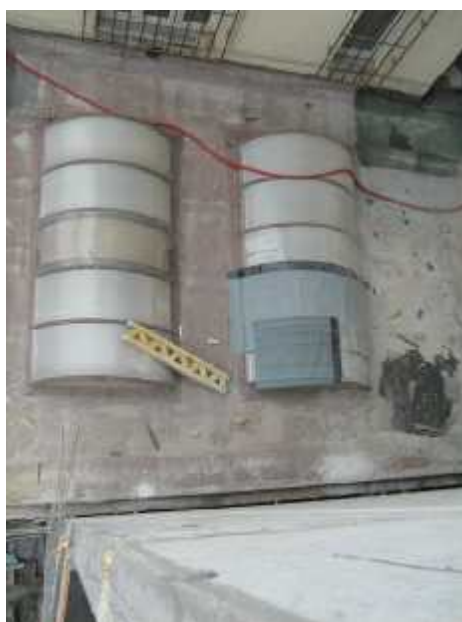
Obr. č. 37 – nosník na střeše

Zde vidíme poničenou střechu od pádu nosníku.

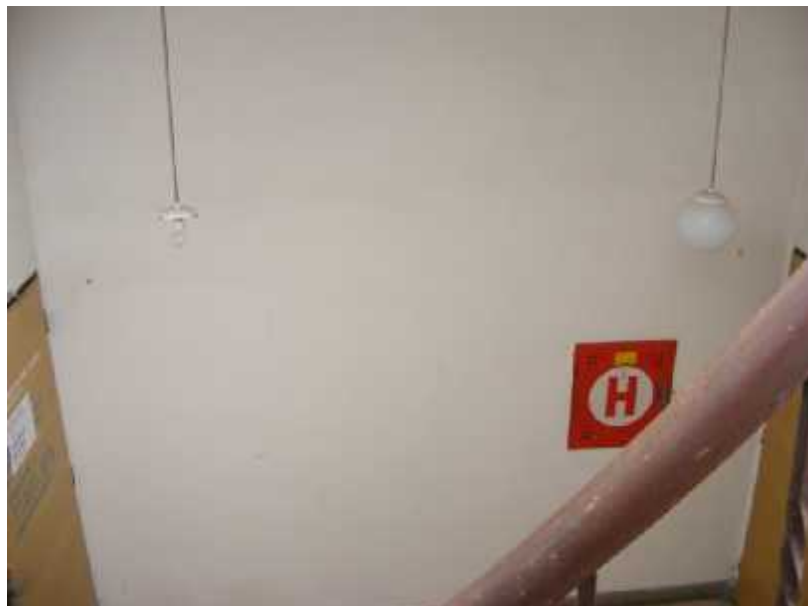
Obr. č. 41 – pohled na stěnu

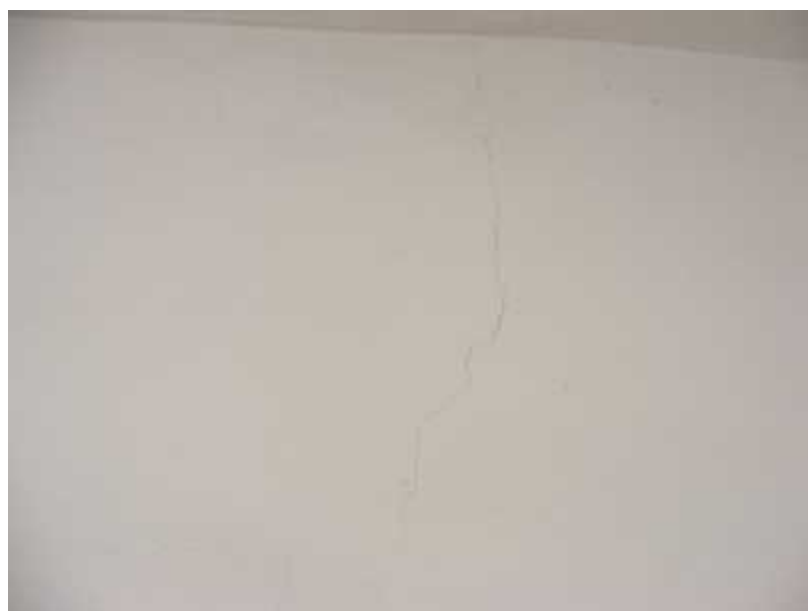
Obr. č.42 - prasklina

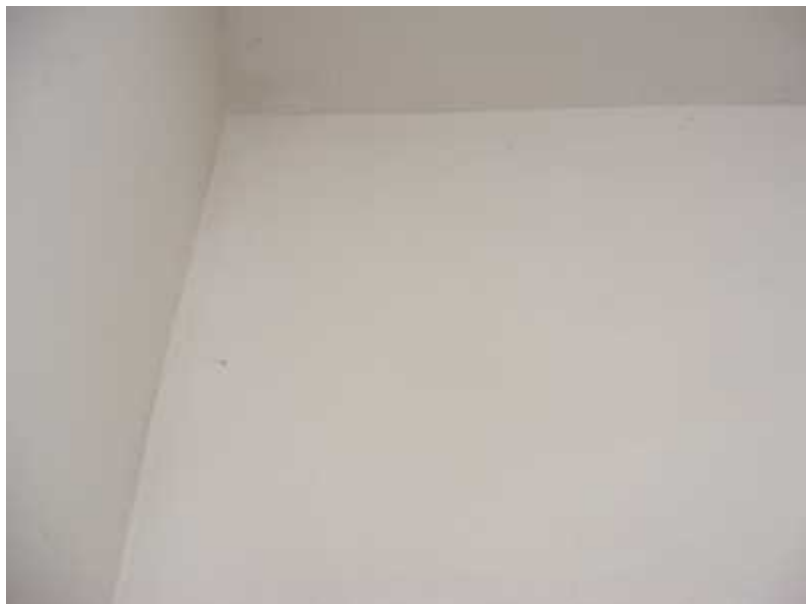
Obr. č. 43 – praskliny v rohu

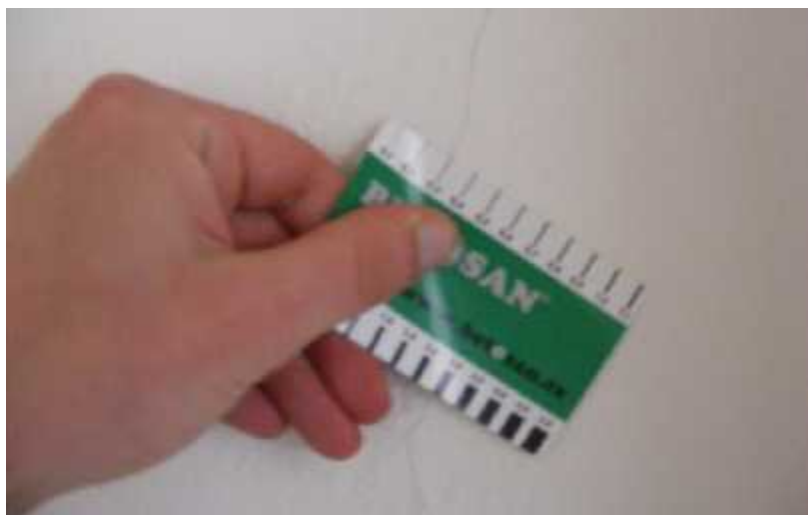
Obr. č. 45 – měření trhliny

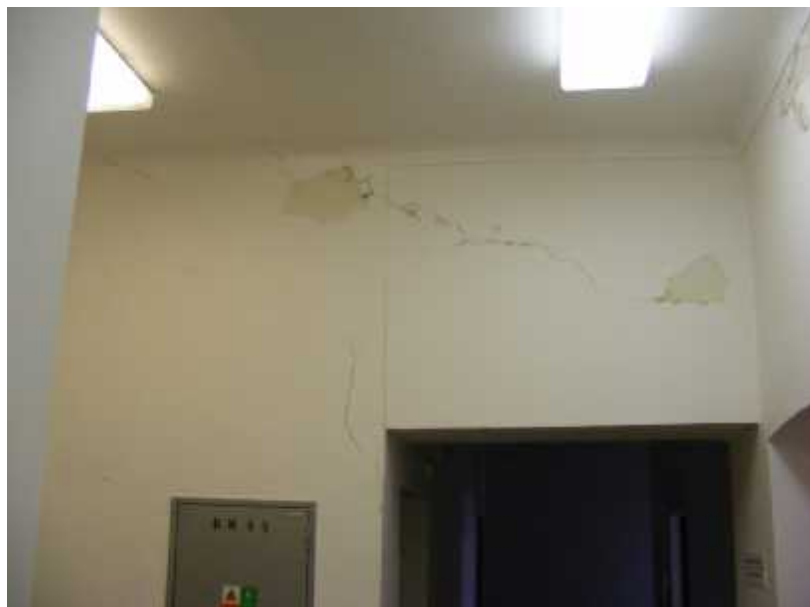
Obr. č. 48 – trhliny v překlade

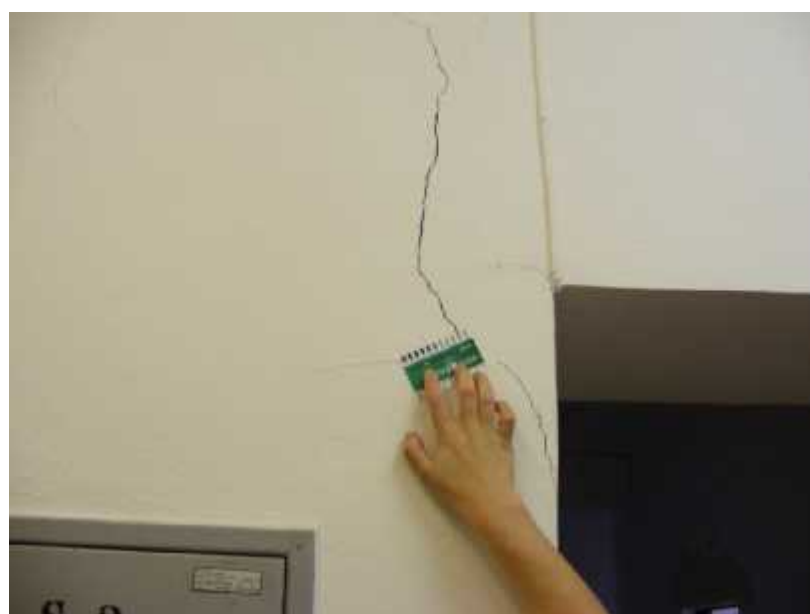
Obr. č. 49 – měření šířky trhliny

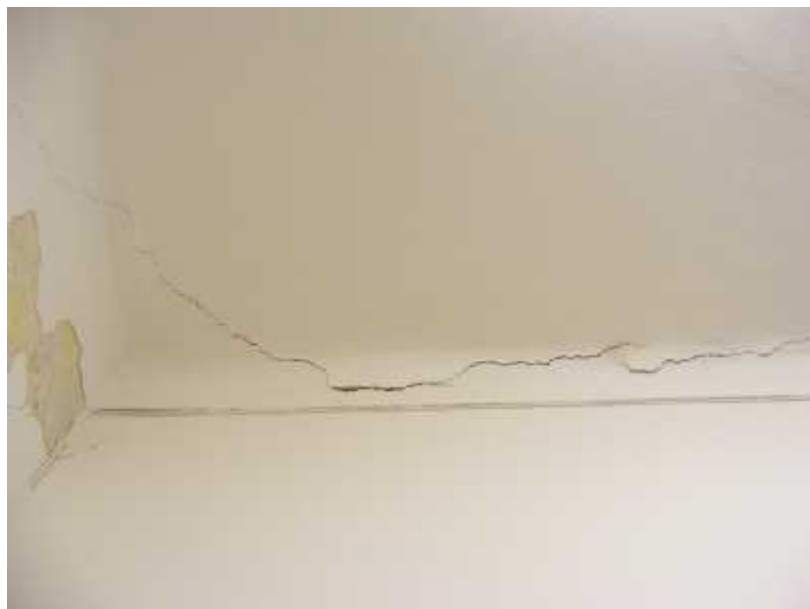
Obr. č. 52 – trhliny ve stropě

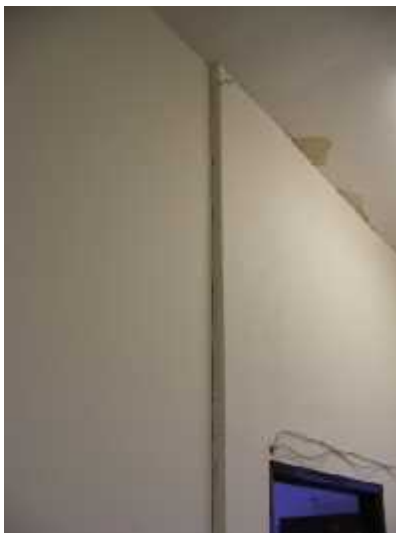
Obr. č. 54 – trhlina ve spoji SDK a zdiva

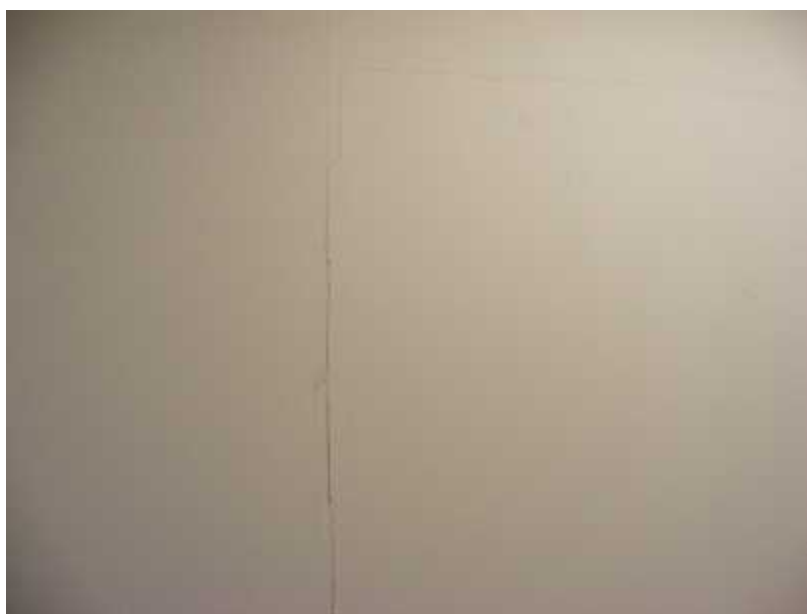
Obr. č. 55 – trhlina ve spojích SDK desek

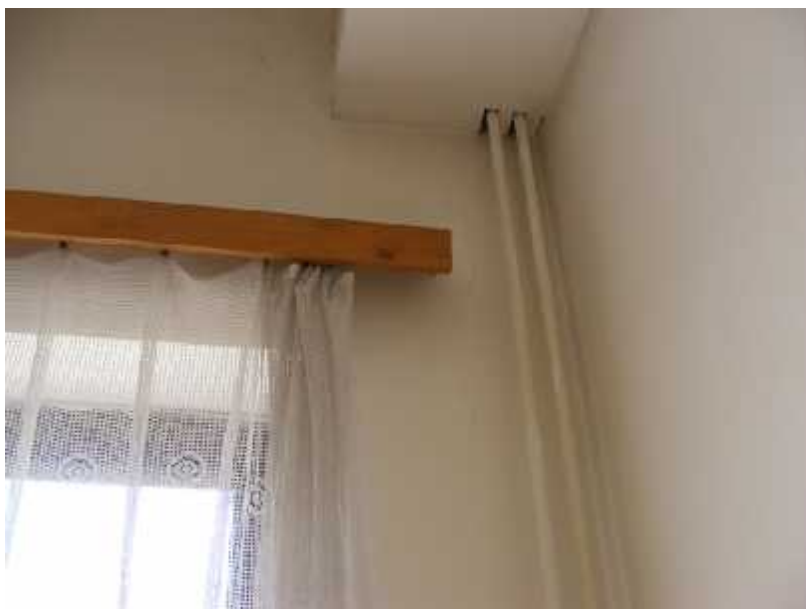
Obr. č. 56 – trhlina u okna

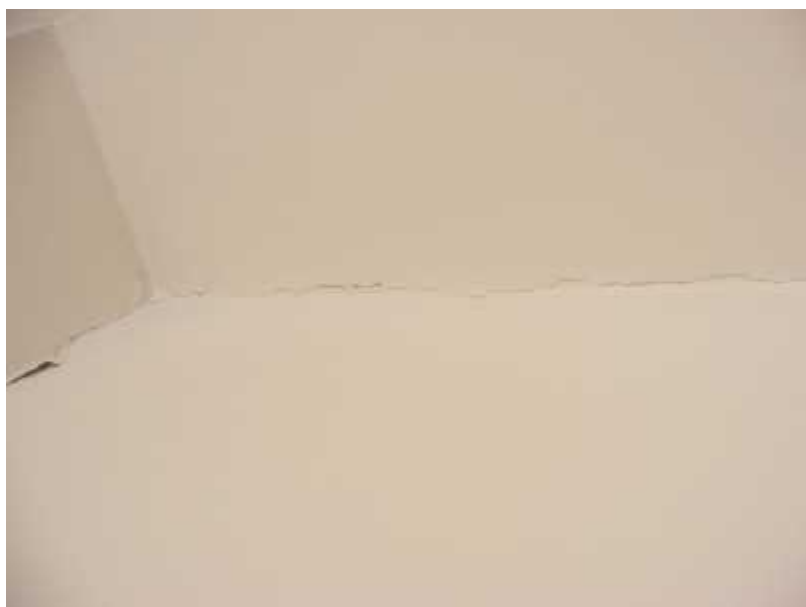
Obr. č. 57 – trhlina ve výklenku

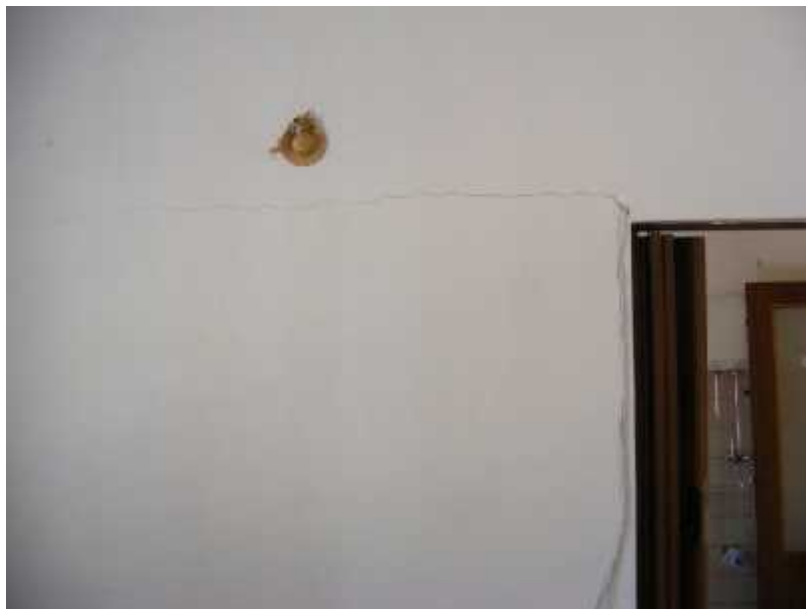
Obr. č. 60 – trhlina ve stěně

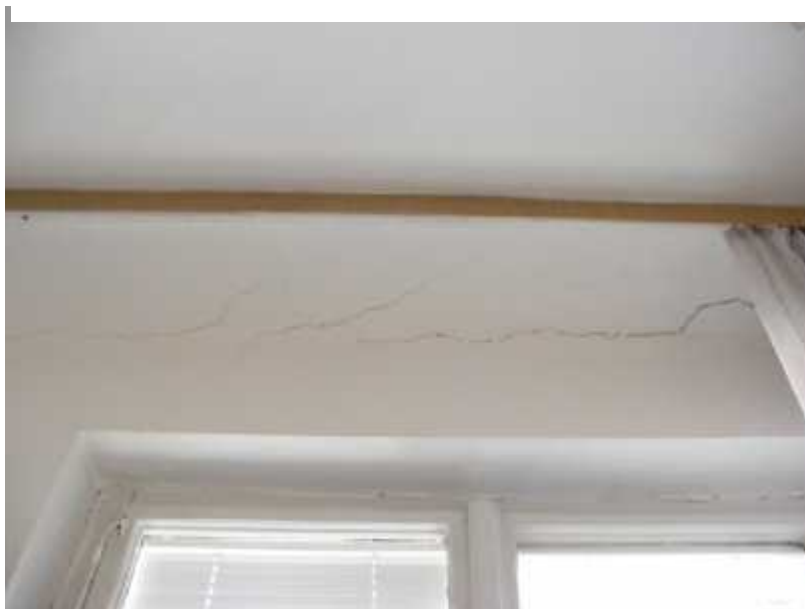
Obr. č 61 – trhlina v překladu

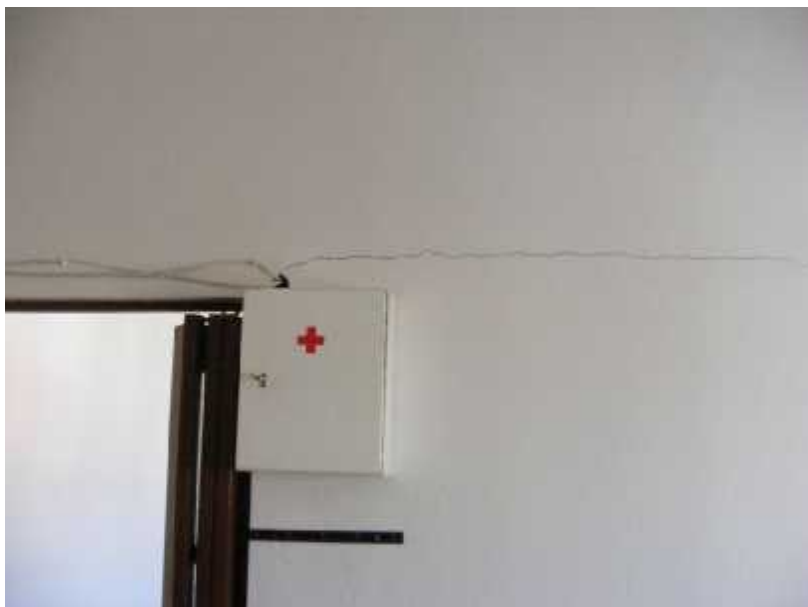
Obr. č. 63 – trhlina ve stěně

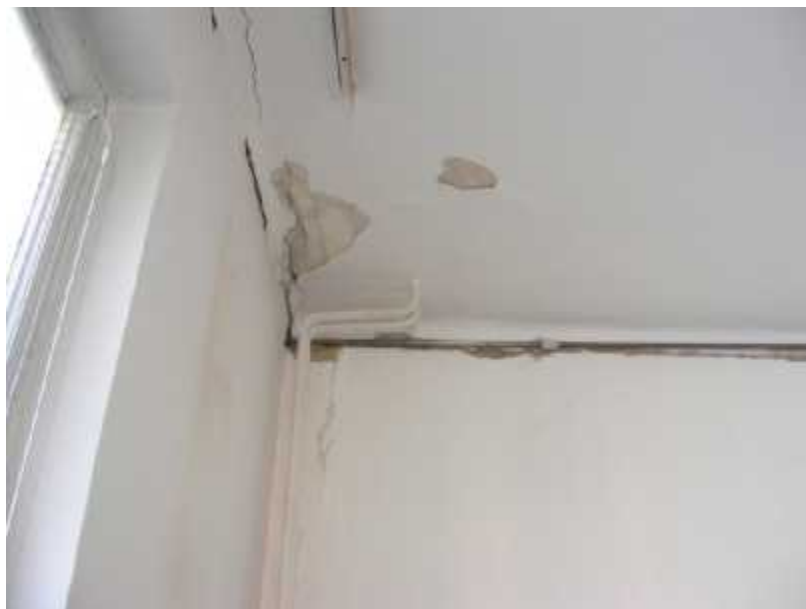
Obr. č. 64 – trhliny v rohu

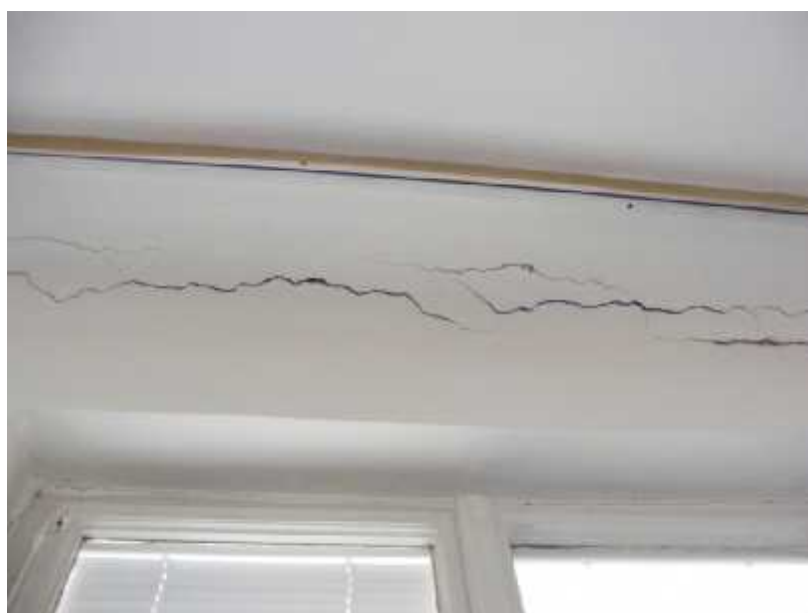
Obr. č. 65 – trhliny ve stropě

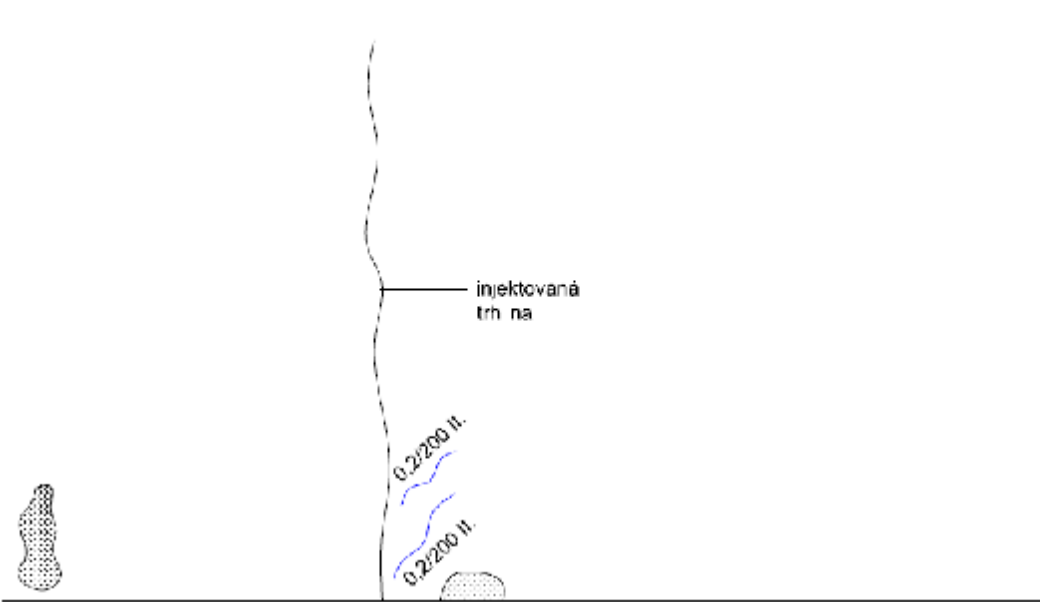
Poznámka: na této stěně je trhlina injektována			
Omítka: A	Okna:	Dveře:

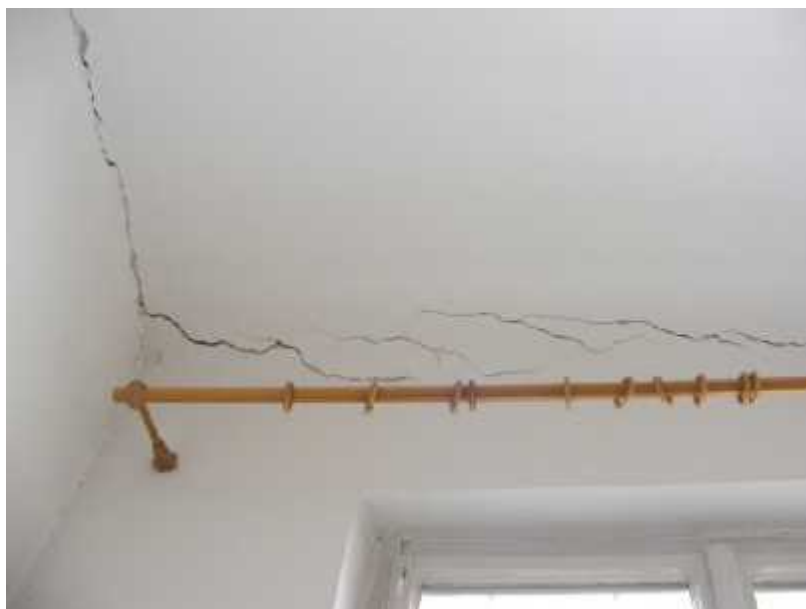
Obr. č. 66 – trhliny ve stropě

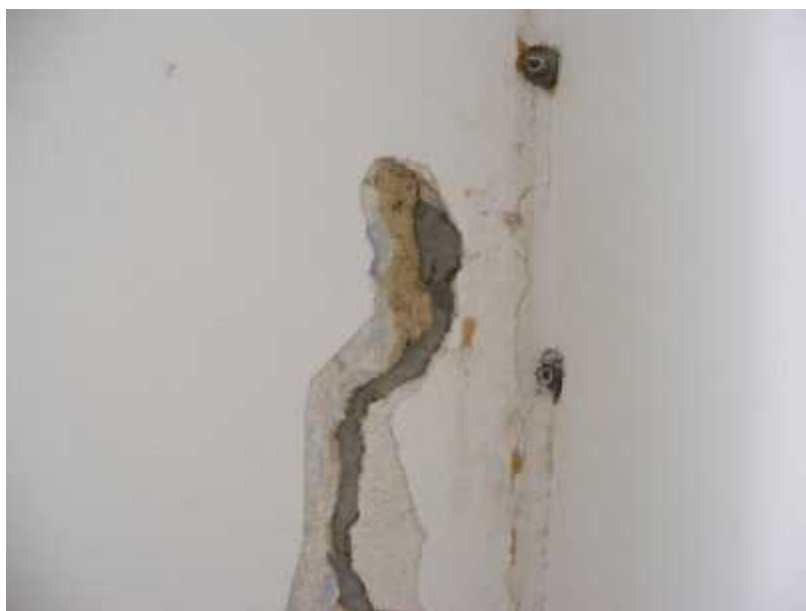
Obr. č. 67 –injektovaná trhlina

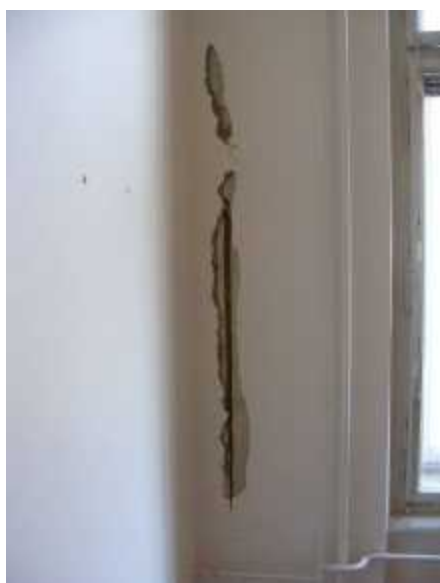
Obr. č. 71 – injektovaná trhlina

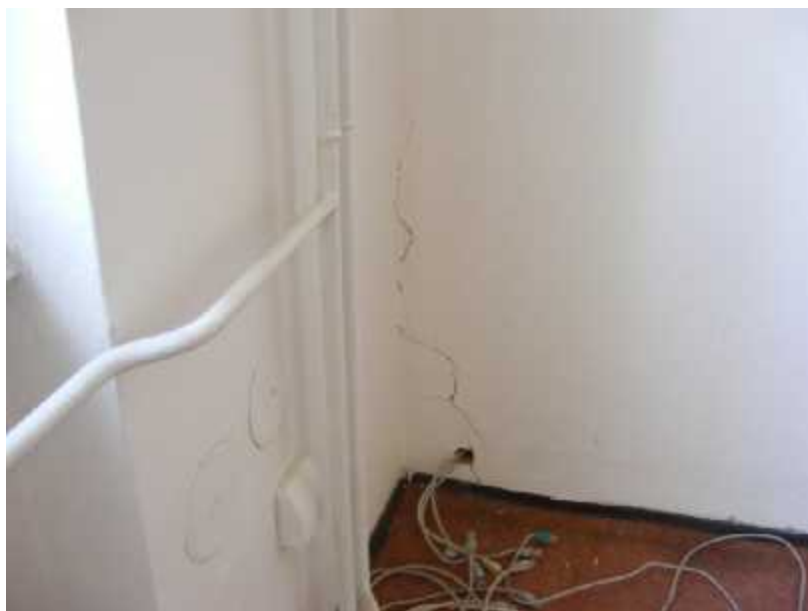
Obr. č. 72 – trhlina v rohu

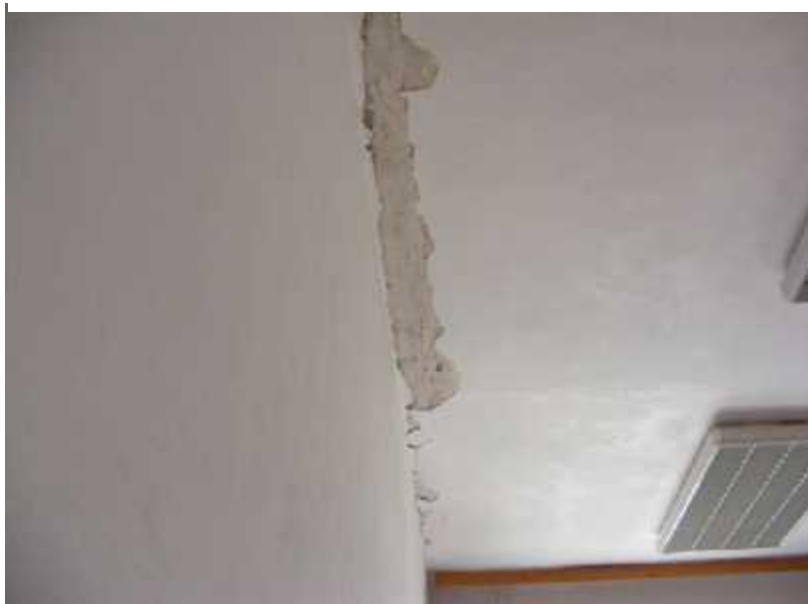
Obr. č. 73 – odlupy na stropě

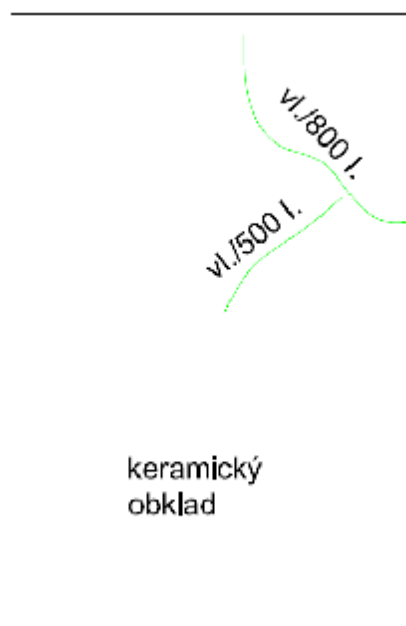
Poznámka: ostatní stěny nevykazují významné poškození, styk stěny a SDK podhledu je popraskaný

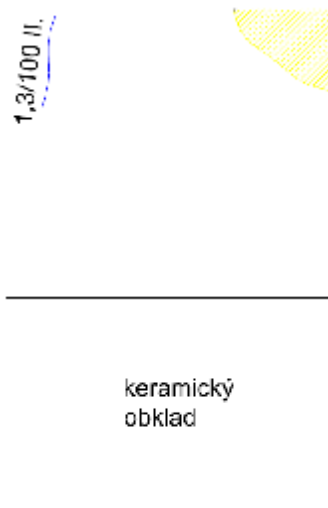
Poznámka: ostatní stěny nevykazují významné poškození, styk SDK podhledu a stěny je popraskaný.

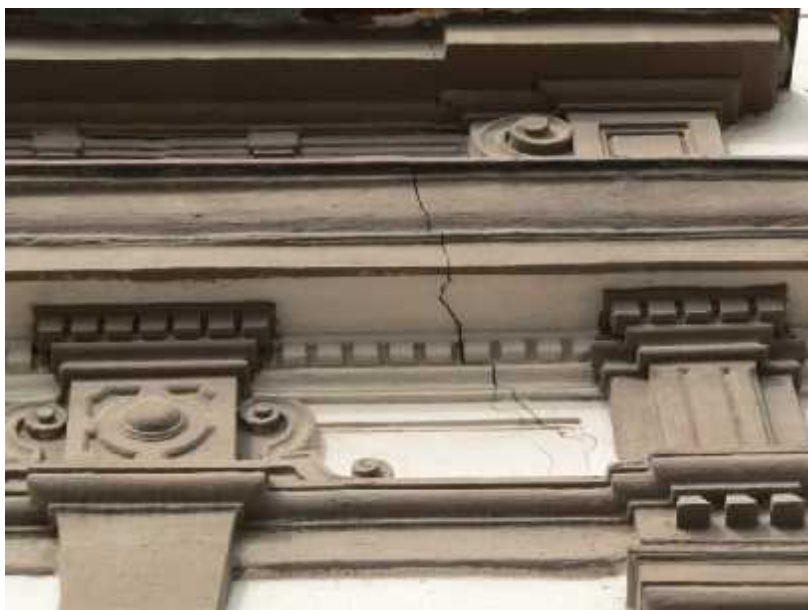
Obr. č. 82 - trhlina

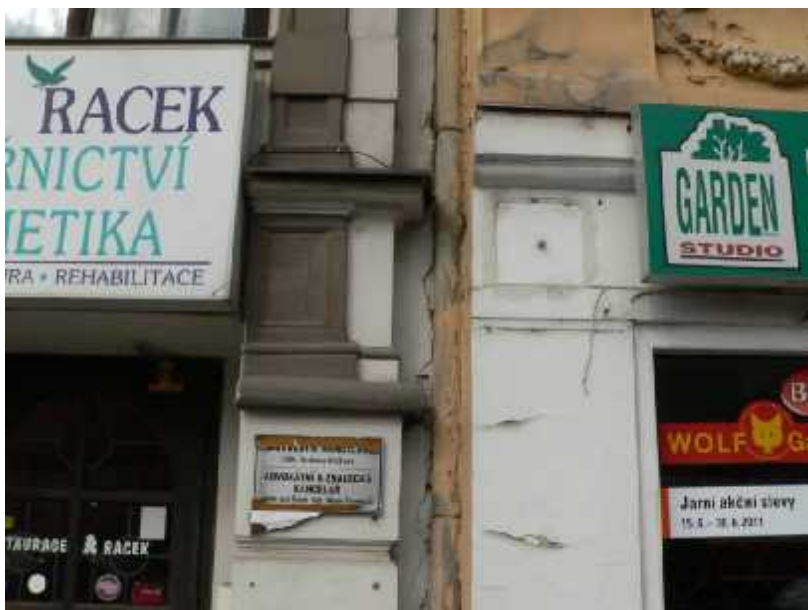
Obr. č. 83 – trhlina ve styku se sousedním objektem
