BAKALÁŘSKÁ PRÁCE

Dagmar Votlučková

Významné poruchy narušení statiky budov

Praha 2013

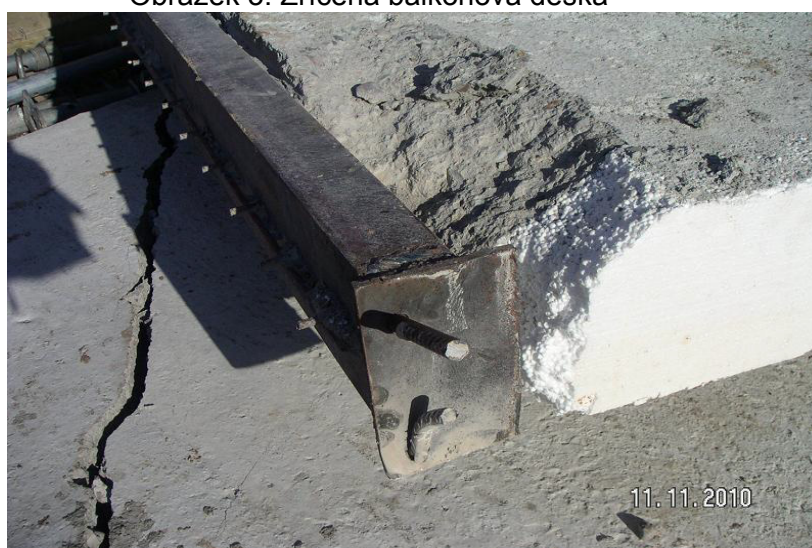
Obrázek 3: Zřícená balkonová deska

tak posouvajících sil přes naprosto nenosnou vrstvu polystyrenu. Tyto nosníky se osazují na podkladě podrobného statického výpočtu ve vzdálenostech cca 12 – 20 cm od sebe. Tepelně izolační polystyren je již z výroby zakomponován do těchto nosníků. Na délku zřícených balkonových desek tak vychází cca 22 až 33 nosníků. Již z této rekapitulace je zřejmé, že kotvení této desky pomocí 3 nebo 4 úpalků žebříkové výztuže bylo naprosto nedostatečné. Navíc jejich kotevní délka 8 – 14 cm je opět naprosto nedostatečná – měla být min. 30 cm.

Závěr: Z výše popsané situace je možné jednoznačně konstatovat, že stavební práce, prováděné firmou POLJAK a spol. s r.o. pod vedením stavbyvedoucího Marka Poljaka byly provedeny naprosto nekvalitně a navíc nezodpovědně. Je samozřejmé, že provedení pomocí nosníků ISO by bylo podstatně dražší, to ale samozřejmě neomlouvá.

Vzhledem ke zjištěné závažnosti zjištěných nedostatků doporučuji, aby stavební úřad nařídil okamžitou kontrolu všech stavebních prací, prováděných stavební firmou Poljak a spol. s r.o. Zvláště upozorňuji na další bytový dům za posuzovaným objektem, kde jsou na štítové stěně opět vykonzolované balkonové desky. Tyto jsou dosud podepřeny výdřevou – tato výdřeďva se nesmí odstranit do doby ověření přichycení těchto desek k vlastnímu objektu. Doporučuji i prověření všech stropních desek i uvnitř objektů – tzn. kontrola statických výpočtů, výkresů výztuže, ověření kvality dodávaných betonových směsí apod. Kontrolou doporučuji pověřit např. TAZUS Praha, Kloknerům ústav ČVUT Praha apod.“³⁴

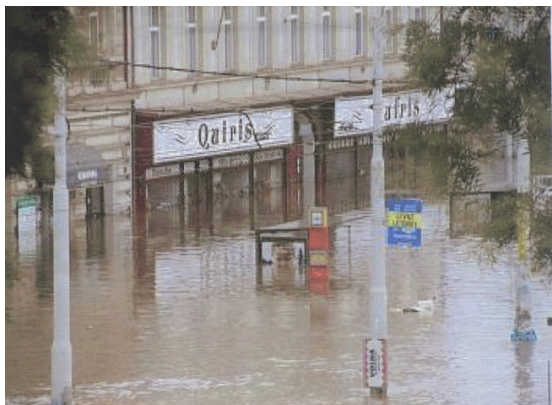
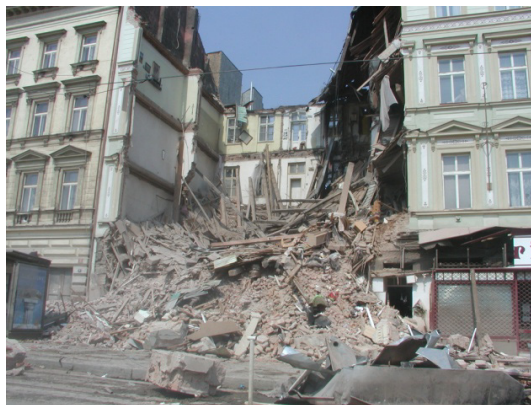
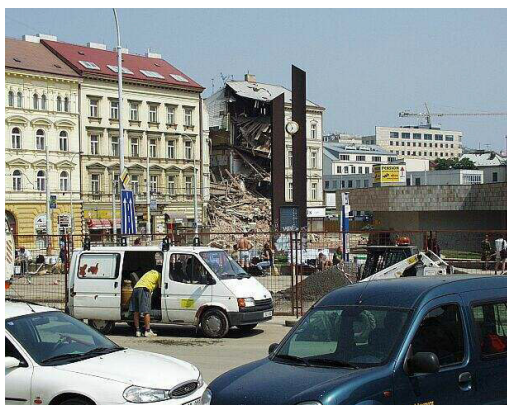
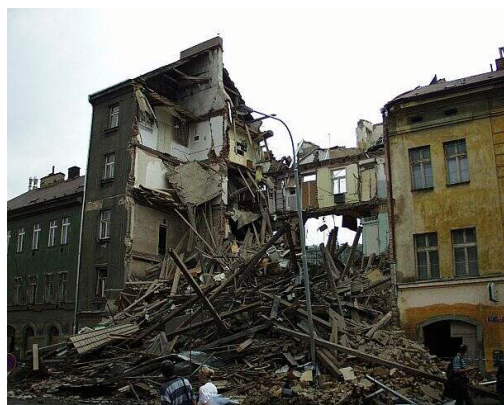
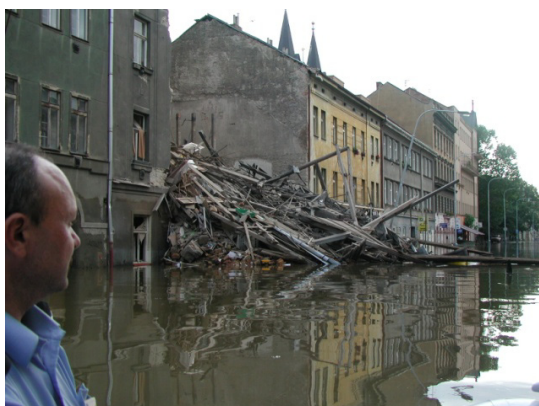
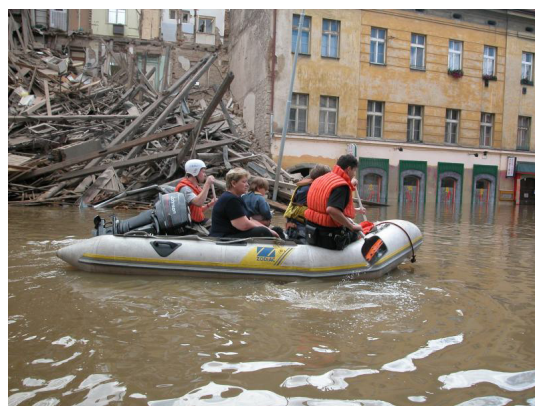
Příloha D – Zřícené domy v Karlíně při povodni v roce 2002

Povodeň v roce 2002, která Prahu naprosto ochromila, je téma na samostatnou práci. Ale okrajově se náplně této práce dotýká, protože po povodni došlo k závažným narušením statiky budov, které vedly až ke zřícení bud' celých domů či jejich částí. A v důsledku jejich špatného stavebního stavu, muselo být několik objektů ať obytných či rekreačních, povolených i nepovolených demolováno.

Křížíkova 63: Jednopatrový objekt ve velmi špatném stavebním stavu již před povodní. Klenby a klenbové pásy jevíly značné trhliny, dřevěné stropní konstrukce nad patrem vykazovaly viditelné poruchy, i když nebyly přímo zasaženy povodní. Byla provedena důkladná výdřeva jak v suterénu, tak v přízemí objektu. Ten byl následně demolován a odstraněn.

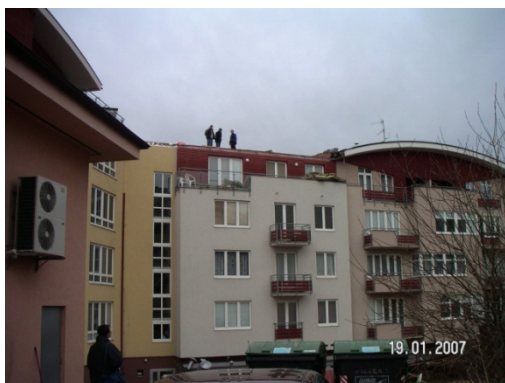
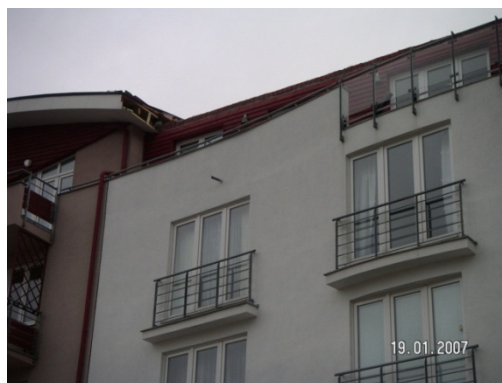
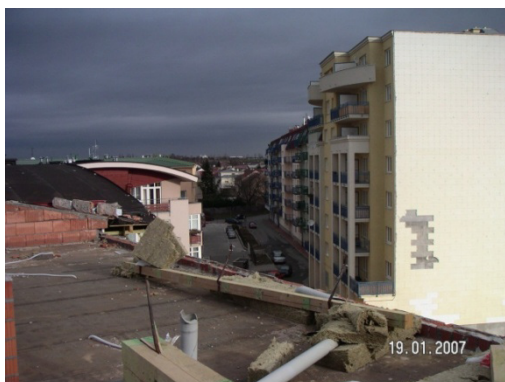
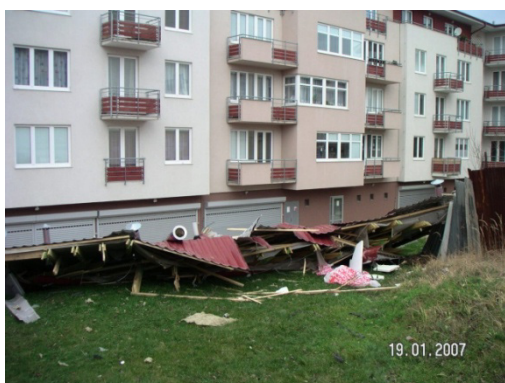
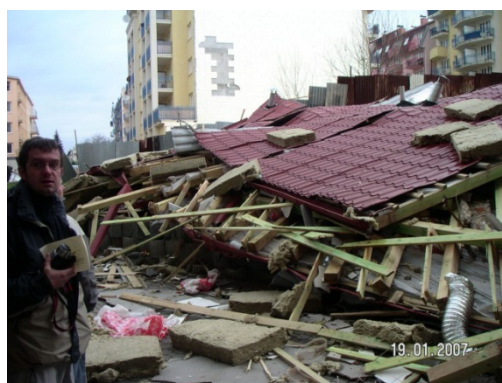
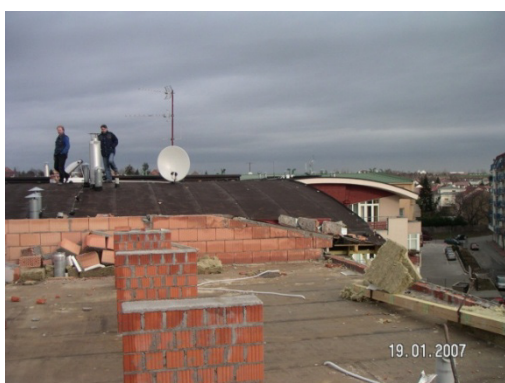
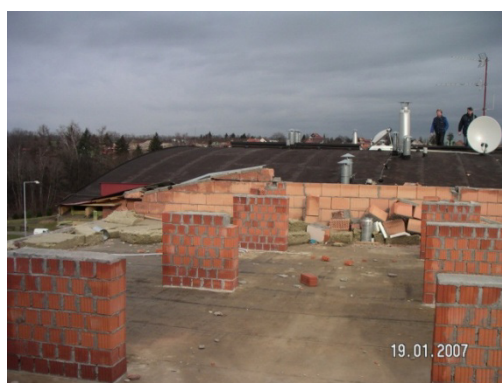
Příloha F – Havárie za Černým Mostem dne 19. 1. 2007

18. 1. 2007 také „hodně foukalo“, a to nejvíc v ulici Za Černým mostem v Praze 14 – Kyjích (viz příloha F). Ze zprávy městského statika k této vichřici uvádím: „*Jedná se o celkem 5 sekcí bytového domu o 4 N.P., postavených před cca 5 roky tradičními technologiemi, tj. svislé nosné konstrukce zděné z pálených cihel POROTHERM, stropní konstrukce železobetonové monolitické desky. Zastřešení různého tvaru podle sekcí – krajní a prostřední sekce tvaru výseče kruhu, mezi nimi střechy nízké sedlové. Všechny střechy provedené s mohutnými přesahy střešní konstrukce vně vlastního objektu (konzoly). Provedení vesměs jako dvouplášťové, tepelná izolace položená přímo na železobetonovou stropní desku, konstrukce krovu dřevěná, kde vaznice spočívají na vyzděných pilířích nad stropní deskou, a na krajních pozednicích, uložených na cihelné podezdívce, které byly jištěné nízkými pásovými železnými táhly, kotvenými pomocí vždy dvou hmoždinek po cca 2 metrech do železobetonové desky stropu. Krytina z vlnitého plechu.*

Podrobnou prohlídkou druhé sekce se stejným tvarem krovu jsem zjistil, že zde došlo k nadzvednutí celé konstrukce krovu, na návětrné straně o cca 80 mm, na závětrné straně, tj. do dvora byly patrné trhliny, svědčící o předchozím pohybu celé konstrukce.

Vzhledem k rozsahu poškození, noční době a stálému silně větrnému počasí jsem souhlasil s návrhem zástupců Hasičského záchranného sboru na evakuaci všech rodin ze sekce, kde došlo ke stržení celé konstrukce krovu a rodin z nejvyšších podlaží všech ostatních sekcí. Současně jsem souhlasil s přerušením MHD v přilehlé ulici Za Černým mostem, vzhledem k možnosti zřícení dalších částí krovů nad jednotlivými sekcemi.“²⁰

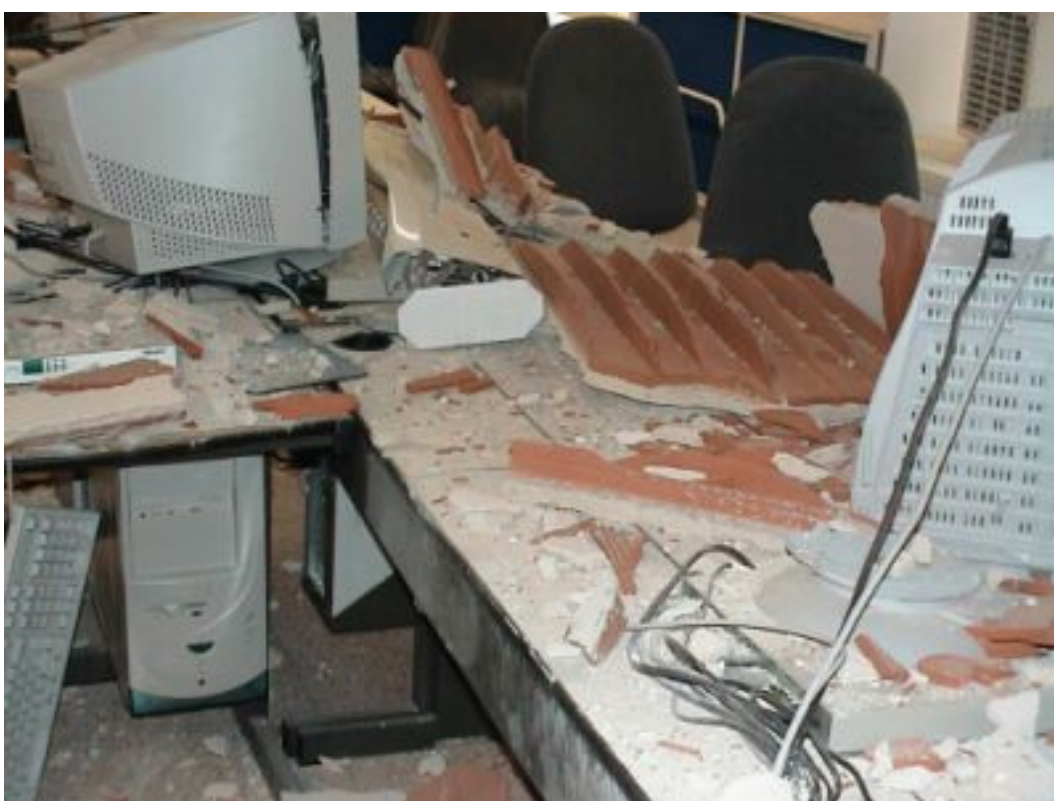
Příloha G – Havárie – desky Hurdis

Přestože stropní desky HURDIS toto osvědčení mají, dochází ke zřícení spodní části těchto konstrukcí. Na vznik poruchy má vliv nedodržení technologického postupu výrobců, kdy místo tenké vyrovnávací vrstvy 10 mm silné, nanesené na horní straně desky, byla prováděna vrstva betonu v síle od 20 do 80 mm z kvalitní betonové směsi. Tato vrstva betonu v případě pevného spojení s horní stranou keramické desky vyvodí při svém tunutí a s tím spojeném smrštění taková tahová napětí, která jsou hlavní příčinou vzniku trhlin. Další významnou roli pak mohou mít i takové rizikové faktory, jako jsou tenčí stěny patek a stěn, vysoký modul pružnosti nebo zabudování keramických desek HURDIS se zvýšenou vlhkostí. Tyto uvedené vlastnosti pak mohou zřícení podhledu podpořit. V případě destrukce spodní části desek HURDIS se pak tedy nejedná o hlavně vadnou surovinu, ale o porušení technologické kázně při montáži stropu (viz příloha G). K jedné takové stavební havárii došlo dne 16. 11. 2001 v budově gymnázia Jana Nerudy v Hellichově ul. v Praze 1 – Malá Strana, kde spadla část stropu o velikosti 4 x 4 m. Ze zprávy městského statika: „*Havárie části stropní konstrukce proběhla v místnosti počítačů v suterénu objektu gymnázia. Stropní konstrukce této místnosti, kterou tvoří keramické stropní desky HURDIS do patek, uložených na ocelových válcovaných I nosnících byla provedena při částečné rekonstrukci objektu v roce 1996.*“²²

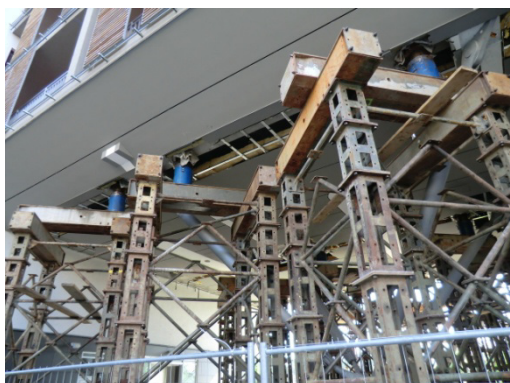
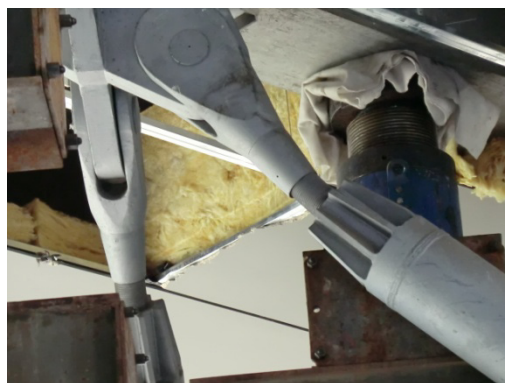
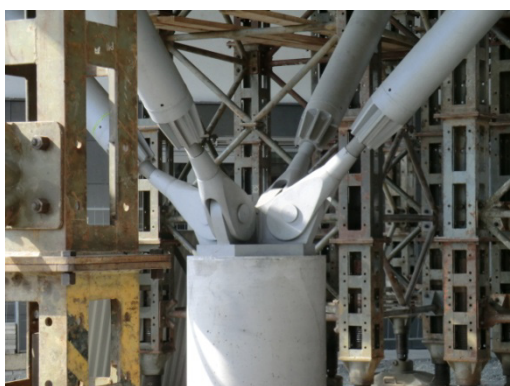
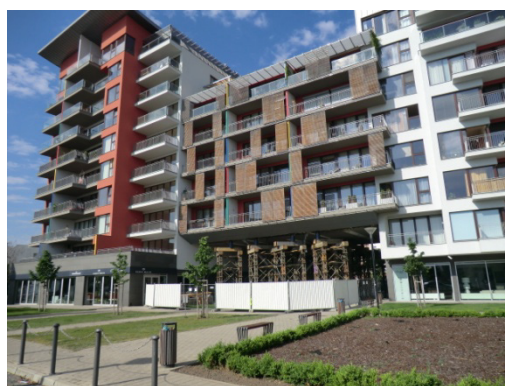
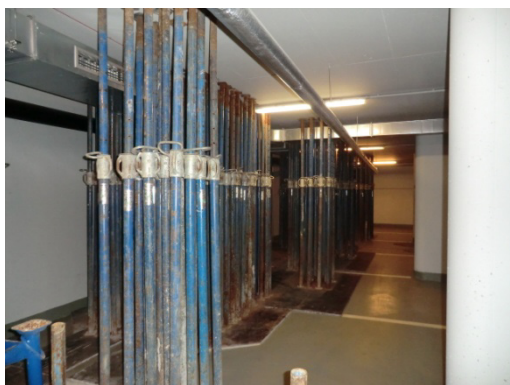
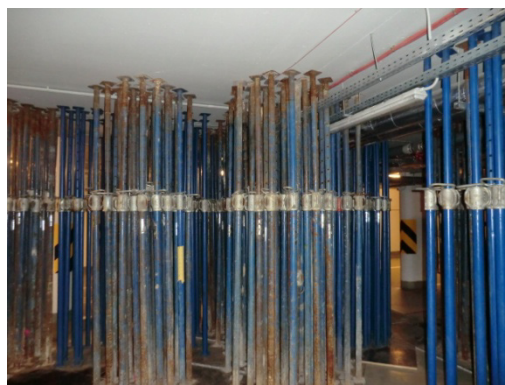
Příloha H – Havárie Prague Marina dne 29. 4. 2012

Do této části by se dala zařadit i událost, která se stala 29. dubna 2012 v Praze – Holešovicích, kde se v části rezidenčního komplexu Prague Marina deformovala asi čtvrtina sloupů, které domy podpírají (viz příloha H). Případ nahlásil jeden z nájemníků, který slyšel zvláštní zvuky v konstrukci budovy a obával se zřícení domu. Na místo proto vyjel statik, který rozhodl o evakuaci čtyř vchodů i dalšího bytového domu, který je s budovou propojen. Podle sdělení mluvčího Metrostavu Františka Poláka a statika Václava Kučery prý za problémy mohl stát teplotní šok nebo nedostatky v projektu,

nedostatky v provedení ocelových spojek, případně i skrytá vada materiálu. Metrostav provedl náhradní podepření konstrukce sítí železných vzpěr v suterénu a prvním poschodí. Policie případ šetří jako podezření ze spáchání trestného činu obecného ohrožení z nedbalosti.

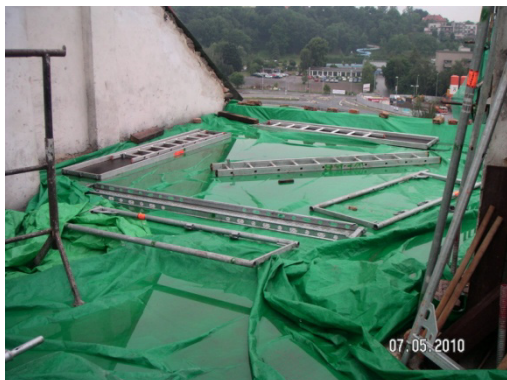
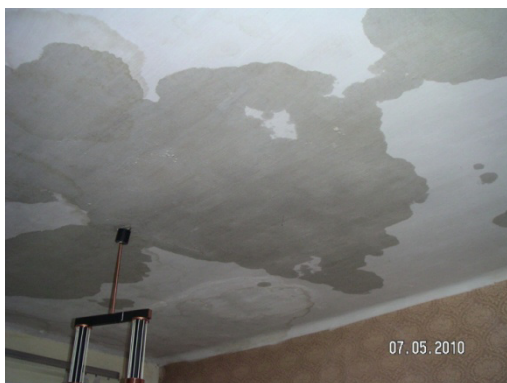
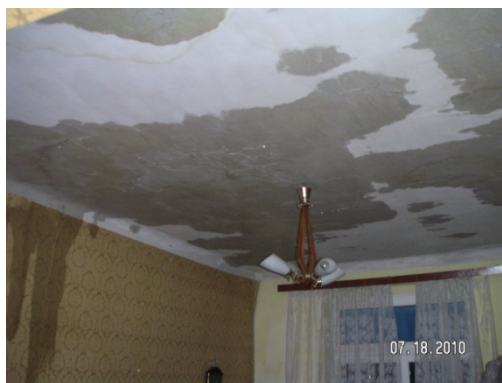
Příloha N – Havárie v Parléřově ulici dne 18. 7. 2010

K další události pak došlo 18. 7. 2010 v Parlářově ul. 13, Praha 6 – Břevnov (viz příloha N). V bytovém domě probíhaly stavební práce v původně půdním prostoru. Jednalo se o půdní vestavbu s částečným zvýšením hřebene střechy a zvýšením směrem do dvora objektu. Stavba byla prováděna tak, že stavební firma odstranila celou konstrukci krovu a dále všechny podlahové vrstvy včetně záklopu původní podlahy půdy. Ze stropní konstrukce proto zůstaly pouze dřevěné stropní trámy a podhled, tvořený rákosovou omítkou na podbíječkách. Stavební firma provedla zajištění proti vniknutí srážkové vody pouhým položením nepromokavých plachet přímo na obnaženou stropní konstrukci, tj. dřevěné stropní trámy a podhled. Vzhledem k tomu, že to bylo nedostatečné, došlo k prosáknutí srážkové vody do všech ploch podhledů a dále k prosáknutí srážkové vody až do 3. patra. Hrozilo zřícení všech
