**Posouzení LDS a staveb a konstrukcí pro myslivost
na lesním úseku Kachní louže**

Bakalářská práce

Autor práce: Terezie Holubová

2023

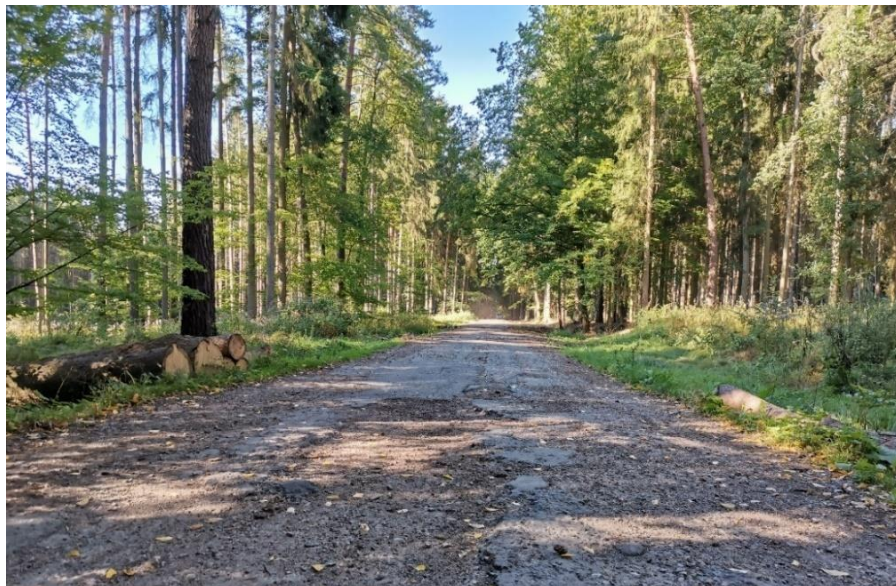
Obrázek č. 4 - Lesní cesta 1L KO416

Tato cesta je stmelená, s asfaltovým krytem. Celková délka je 1 324,6 m. Šířka jízdního pruhu s nejmenší hodnotou je 3,37 m. Šířka koruny cesty neklesá pod 4,43 m. V rámci průjezdního prostoru je volná šířka cesty 6,79 m a volná výška je nad 4,2 m. Cesta není vybavena podélným ani příčným odvodněním. Na cestě bylo zaznamenáno výrazné narušení asfaltového krytu, vznik výtluků a místy až částečný rozpad konstrukčních vrstev. Viz obrázek č. 4, č. 36 a tabulka č. 1. Pojmy z tabulek jsou uvedeny v obrázku č. 27.

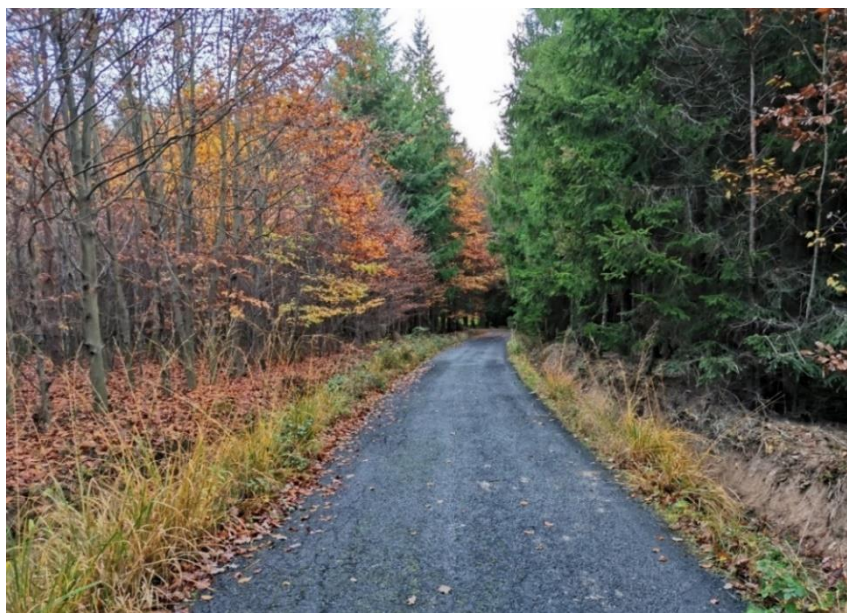
Obrázek č. 5 - Lesní cesta 2L KO401

Cesta je stmelená, s asfaltovým krytem. Jedná se o páteřní cestu protínající celý lesní úsek Kachní louže. Celková délka je 4 481,7 m. Nejmenší šířka jízdního pruhu je 3,0 m. Šířka koruny cesty je v průměru 3,56 m s minimální hodnotou 3,2 m. Průměrná volná šířka je 6,58 m s minimální hodnotou 4,0 m. V rámci průjezdního prostoru je volná výška nad 4,2 m. Cesta je vybavena trubními propustky i podélnými příkopy. Průměrná hloubka podélných příkopů

je 52,6 cm. Průběžně je vybavena lesními skládkami, které jsou stavebně neupravené. Kryt vozovky je kompaktní. V důsledku dopravního zatížení se v malé míře začínají objevovat síťové trhliny. Na cestě chybí podélné výhybny, ale k vyhnutí vozidel slouží napojení dalších lesních cest. Po celé délce cesty vede značená zelená turistická stezka. Viz obrázek č. 5, č. 38 a tabulka č. 4.

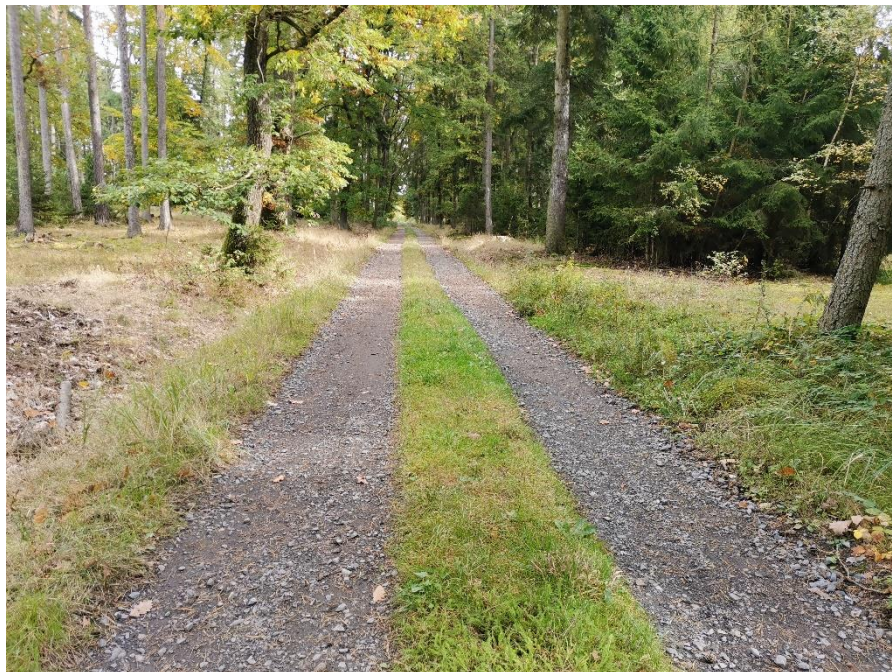
Obrázek č. 6 - Lesní cesta 2L KO414

Cesta je nestmelená, z hutněné zeminy s částečným překryvem mechanicky zpevněného kameniva. Celková délka je 630 m, minimální šířka jízdního pruhu je 3,1 m. Průměrná volná šířka je 7,35 m s minimální hodnotou 7,0 m, volná průjezdní výška je větší než 4,2 m, průměrná hloubka podélných příkopů je 27 cm. Středová část provozního zpevnění je narušována vegetací. Viz obrázek č. 6 a tabulka č. 6.

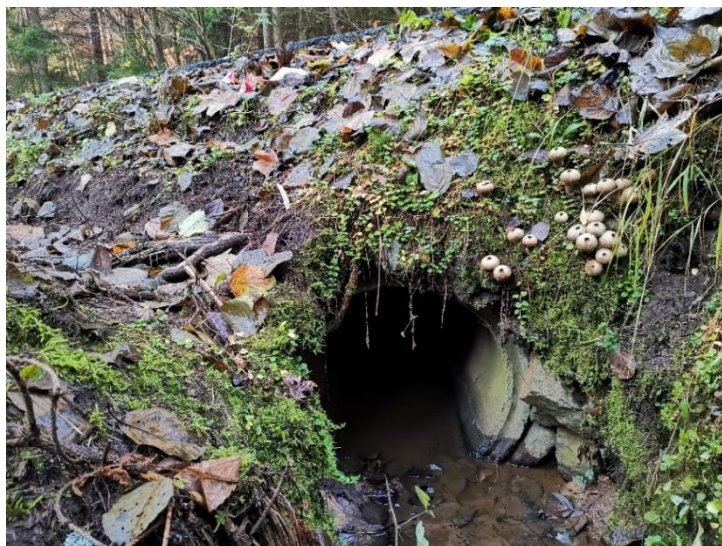
Obrázek č. 9 - Trubní propustek na lesní cestě KO402

Na úseku se nachází pod tělesem lesní cesty 13 trubních propustků, z toho je 11 příčných a 2 jsou podélné. Trubními propustky jsou nejvíce vybaveny lesní cesty KO402 (1L) a KO401 (2L). Dále pak mají po jednom trubním propustku lesní cesty KO404 (1L), KO403 (2L) a KO419 (4L). Veškeré trubní propustky na úseku jsou betonové. Nejvíce zastoupená jmenovitá světlost je DN 400, ale vyskytuje se světlost DN 300, DN 500 a jeden trubní propustek o jmenovité světlosti DN 600. Sklon trubních propustků je v rozmezí od 1 % až do 11 %. Celkový průměrný sklon trubních propustků odpovídá 6 %. Trubní propustek č. 10 je osazen betonovým čelem. Celkový stav propustků je vzhledem k náročnému terénu vyhovující, přičemž čtyři propustky jsou částečně zanesené a propustek č. 1 je plně zanesený. Viz obrázek č. 9, č. 40 a tabulka č. 18.

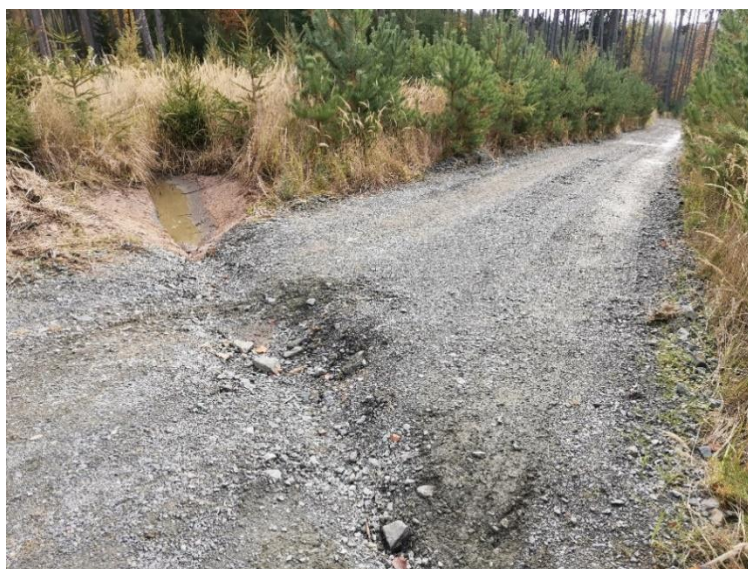
Svodnice vody nebo též svodné žlábký jsou umístěny pouze na lesní svážnici KO418-1. Jedná se především o dva typy, a to nezpevněné, které jsou vyhloubeny v nezpevněném krytu vozovky, a zpevněné, které jsou vyrobené z oceli. Na uvedené lesní svážnici jsou vzhledem ke stoupajícímu terénu umístěny svodnice vody různého typu: v nižších polohách především nezpevněné svodnice vody, viz obrázek č 10, a ve vyšších polohách ocelové svodnice vody, viz obrázek č. 11. Bylo naměřeno celkem 16 svodnic, přičemž 7 je nezpevněných a 9 zpevněných. Zpevněné ocelové svodnice jsou standardní délky 4,0 m se stabilizačními patkami na nájezdové hraně žlabového profilu. Šířka ocelových svodnic je 120 mm nebo 150 mm s výškou 90 mm, viz tabulka č. 19. Podélný sklon svodnic se pohybuje od

Obrázek č. 10 - Nezpevněná svodnice vody na návrhové svážnici KO418-1

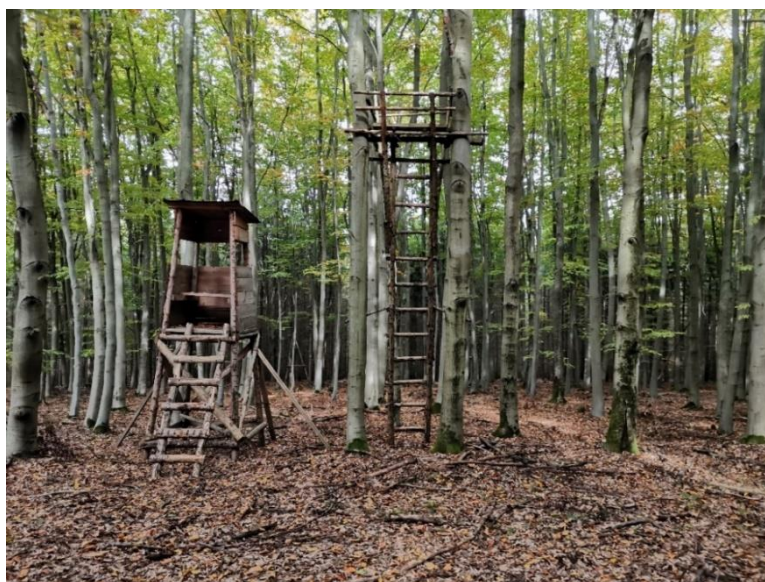
k nepříjemným mírným pohybům konstrukce. Kazatelny s označením poškozené až vysoce poškozené není možné dále využívat a měly by být odstraněny. U kazatelny č. 2 je značně omezen vlez větvemi stromu. Viz obrázek č. 17, č. 28, č. 29, č. 42 a tabulka č. 20.

Obrázek č. 17 - Kazatelna a lovecký opěrný žebřík

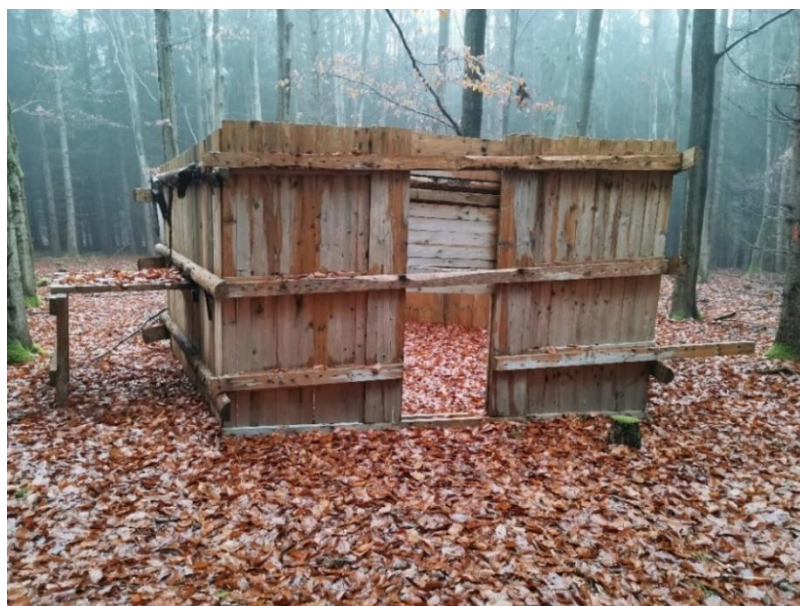
Jednokomorové odchyťové zařízení je zřízeno na souřadnicích N 49°56'40.93" E 14°54'10.95". Je sestaveno z pěti laťových polí o výšce jednoho plotového pole 1,9 m a délce 2,9 m. V čele zařízení je umístěn vlez o výšce 85 cm a šířce 63 cm. Z vnější strany je připevněn pozorovací stůl ve výšce 95 cm a o šířce 97 cm, ze kterého lze snadno nahlédnout do vnitřního prostoru zařízení. Konstrukce je v dobrém stavu, viz obrázek č. 21.

Obrázek č. 21 - Odchytové zařízení

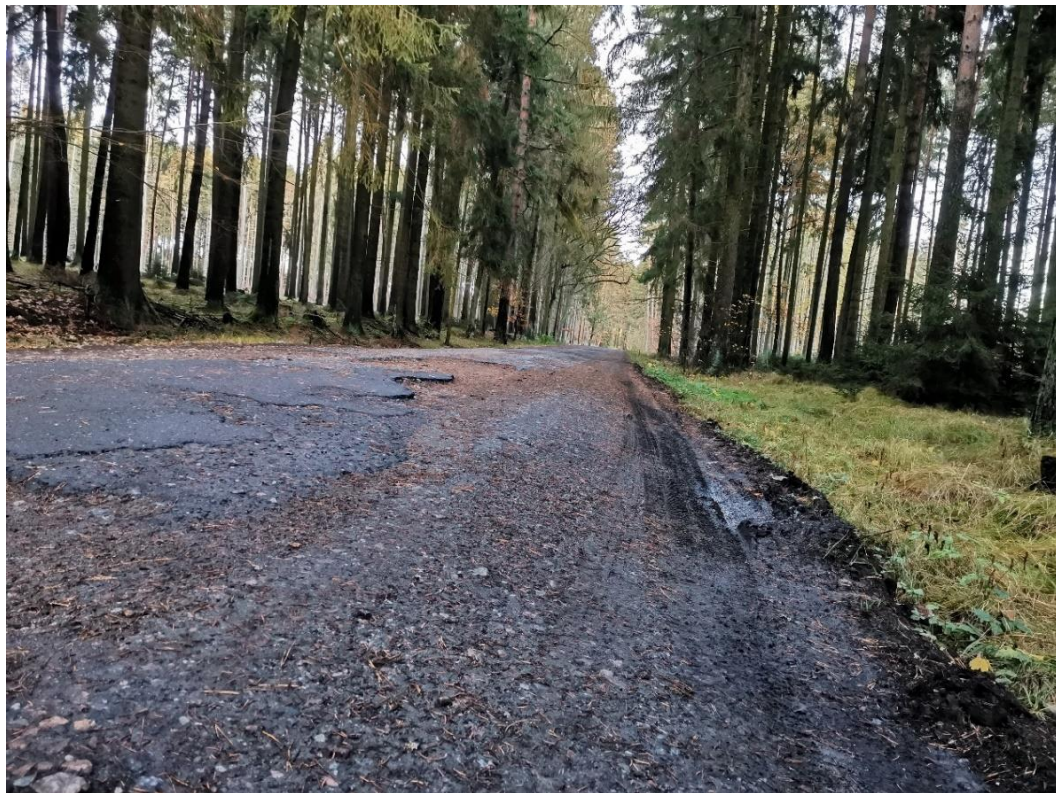
Obrázek č. 36 - Lesní cesta KO416 – narušení terénu

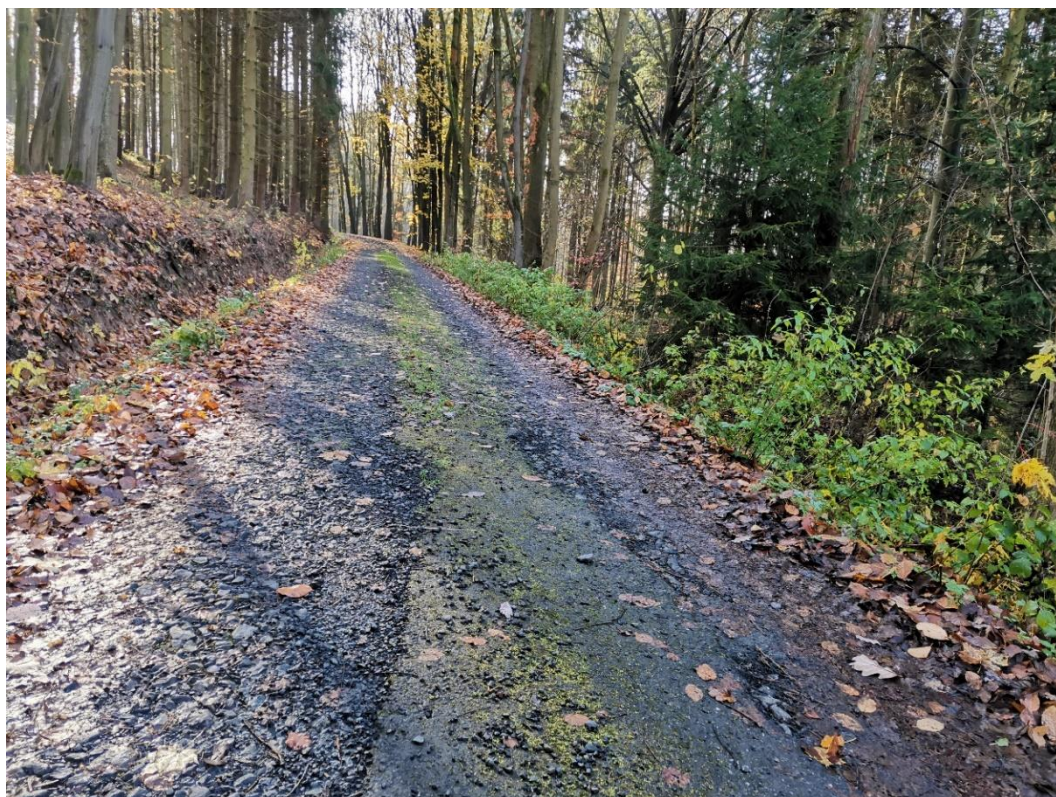
Obrázek č. 37 - Lesní cesta KO402 – narušení krytu vozovky

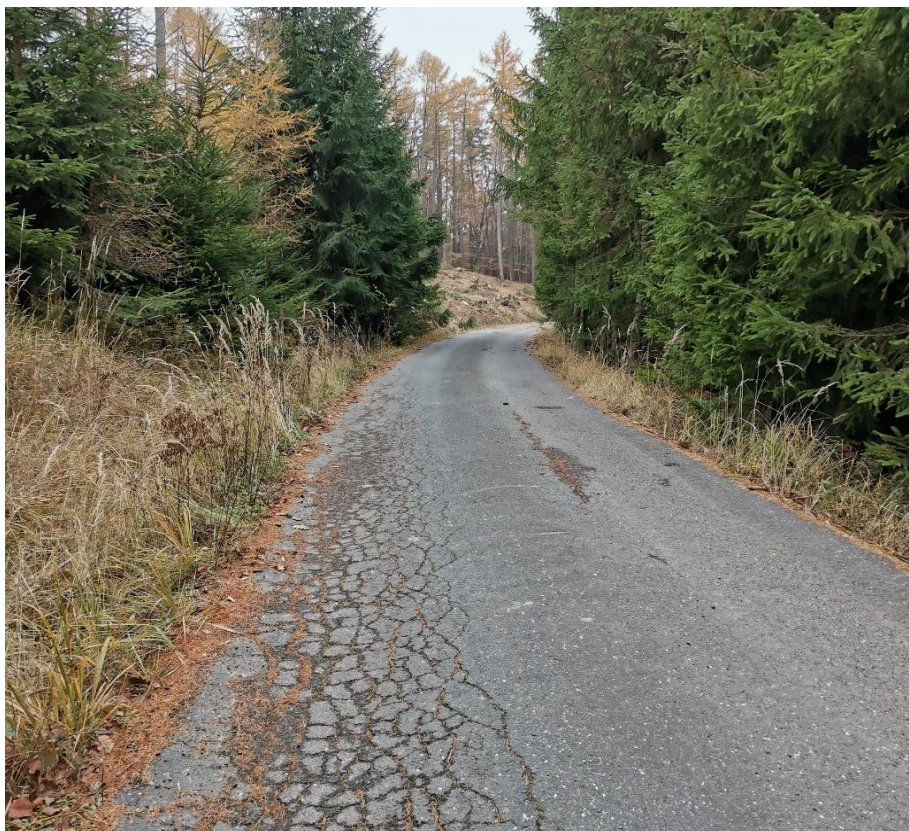
Obrázek č. 38 - Páteční lesní cesta KO401 – síťové trhliny

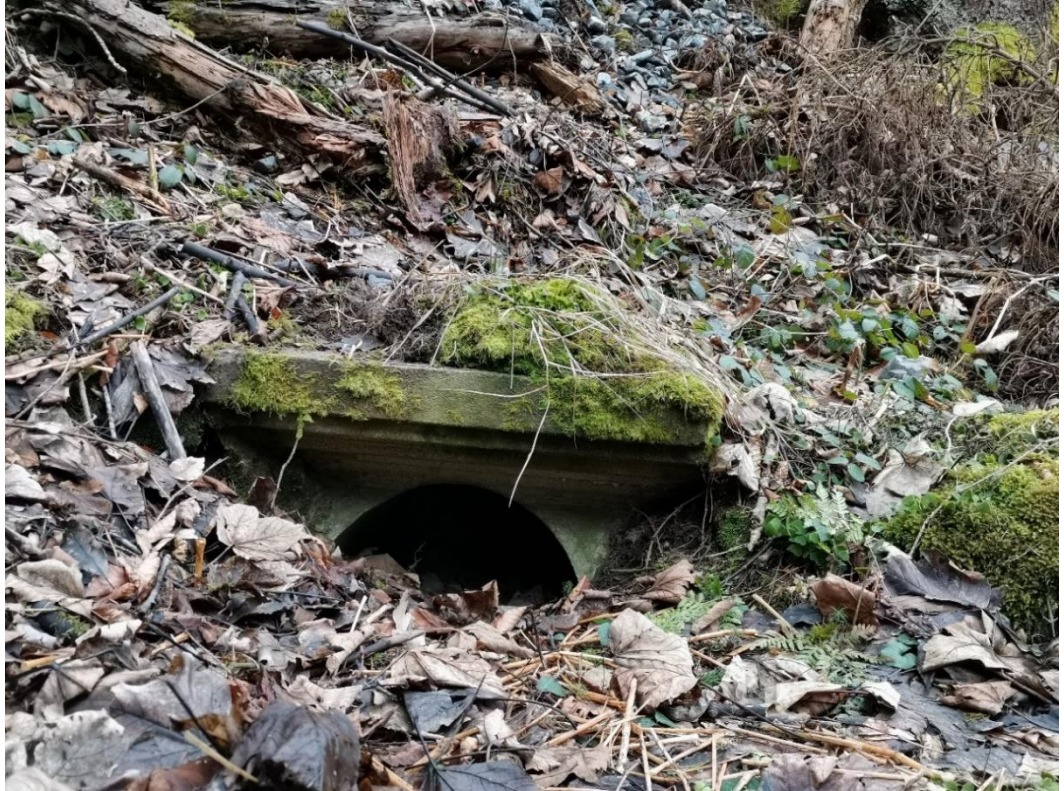
Obrázek č. 40 - Trubní propustek s betonovým čelem na lesní cestě KO402

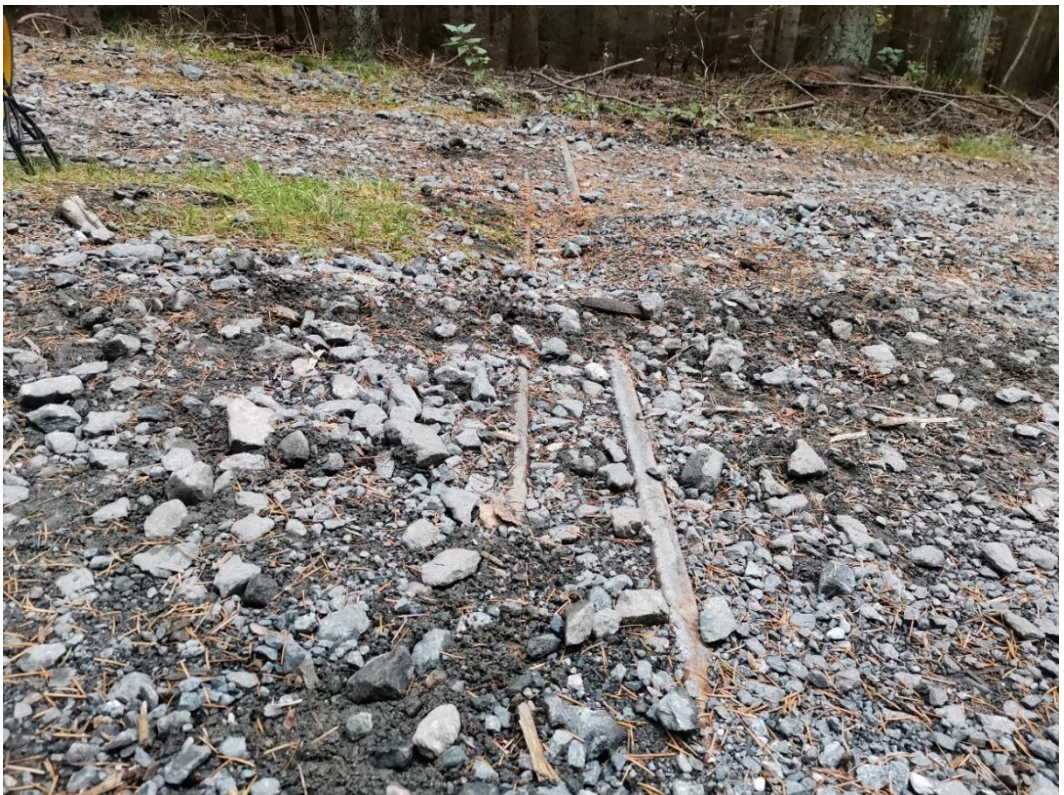
3 % do 13 %. Průměr podélného sklonu u ocelových svodnic je 6 %, u nezpevněných 9 %. Stav funkčnosti svodnic je dostačující, až na 5 ocelových svodnic, které jsou plně zaneseny štěrkem. Viz obrázek č. 41.

Obrázek č. 41 - Zanesená ocelová svodnice vody na KO418-1

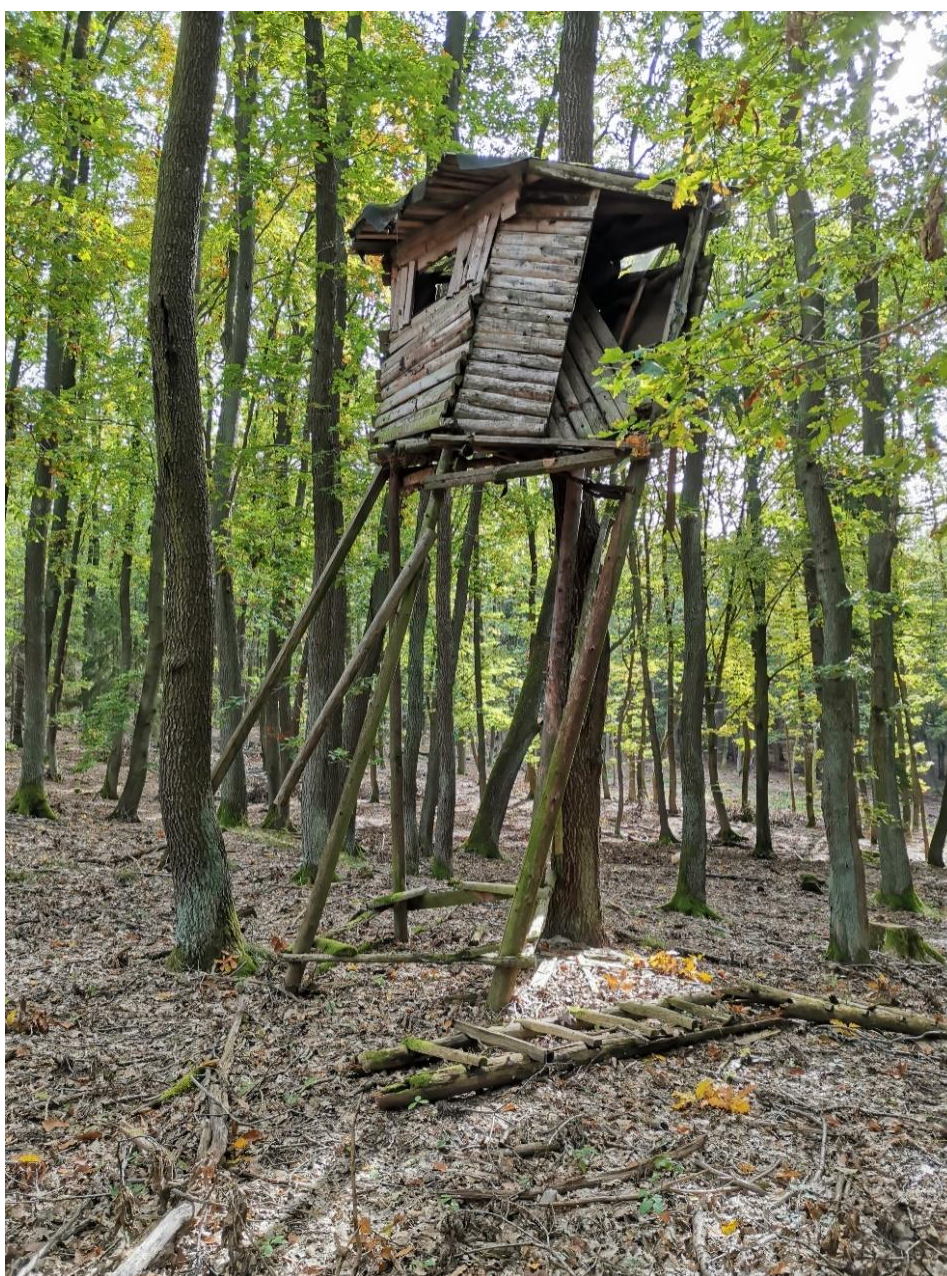
Obrázek č. 42 - Silně poškozená kazatelna

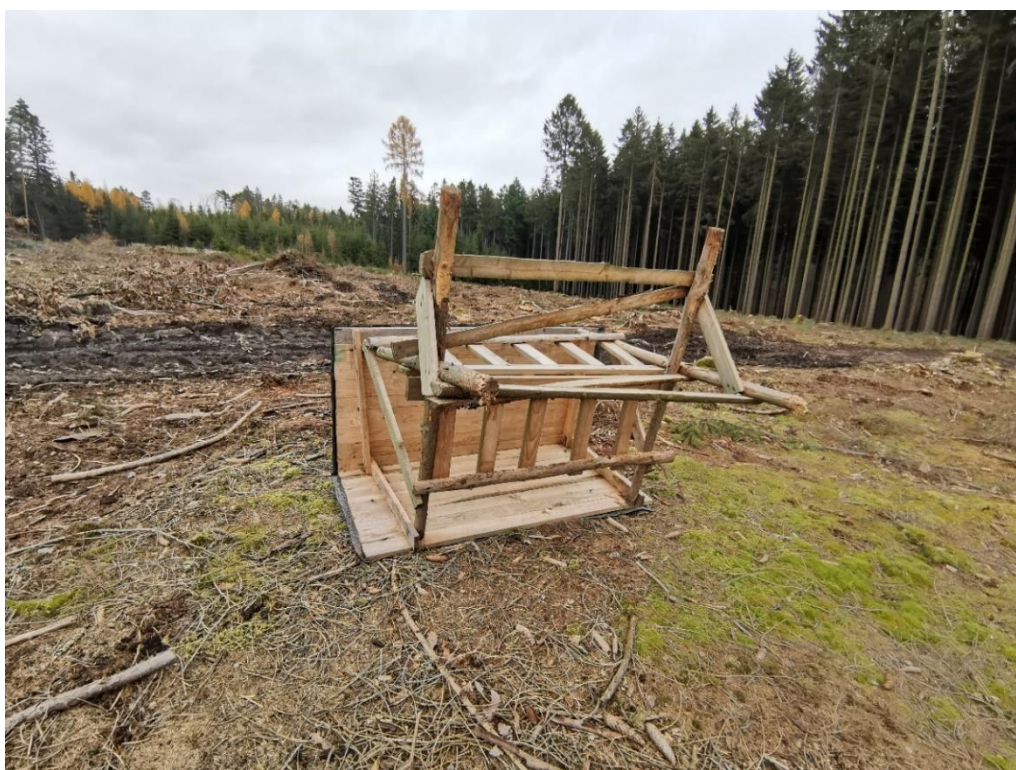
Obrázek č. 46 - Nestabilní konstrukce malého krmelce

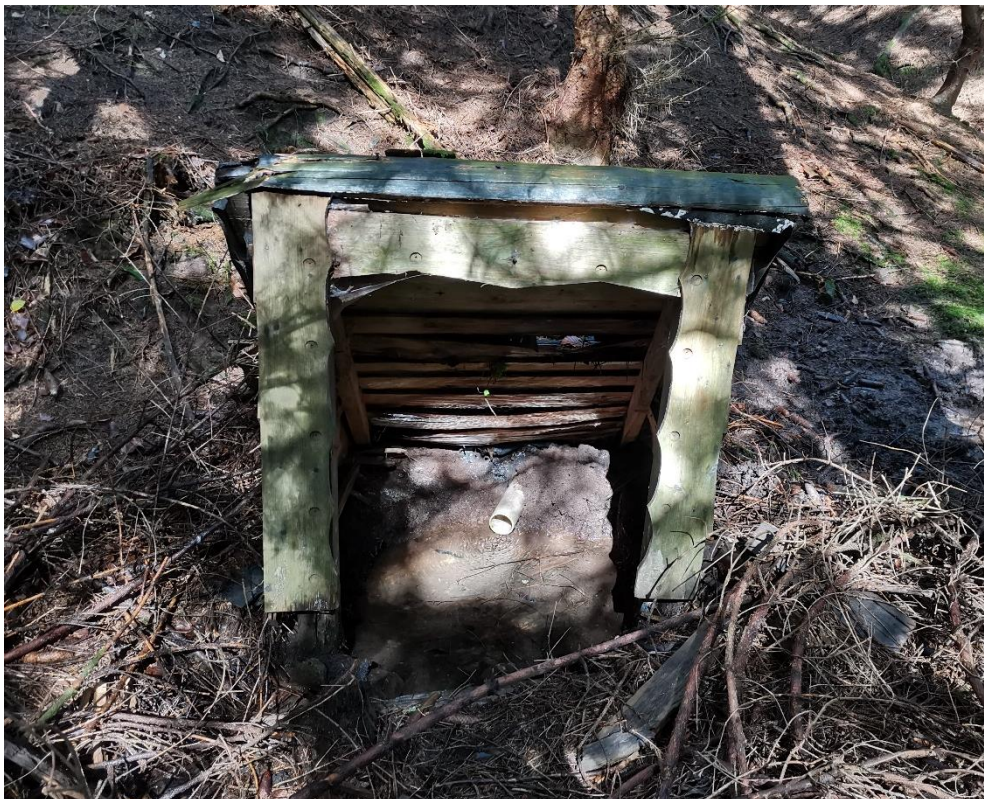
Obrázek č. 51 - Studánka poškozená
