Česká zemědělská univerzita v Praze

Fakulta lesnická a dřevařská

Opravy a rekonstrukce lesních cest

Bakalářská práce

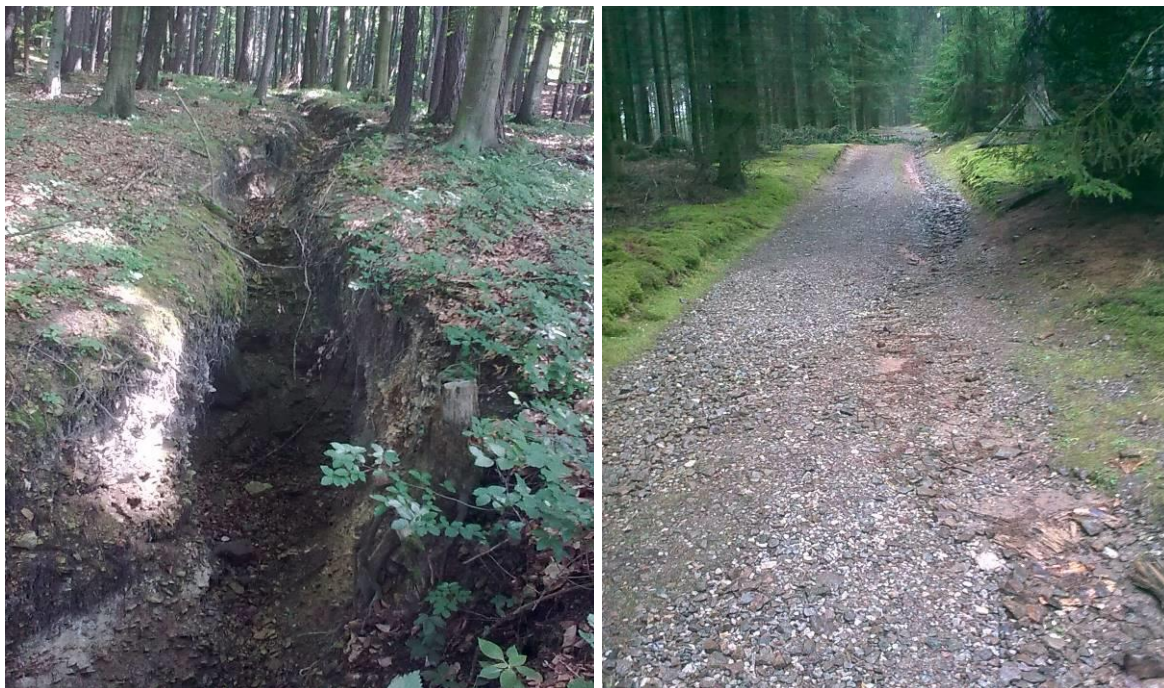
Lze ji popsat jako komplexní přírodní proces, který vzniká působením vody, větru, ledu či jiných erozivních činitelů. Je to proces, při kterém dochází k rozrušování půdního povrchu, přenosu půdních částic a jejich následné usazování (Janeček, 2008). Prudké atmosférické srážky, jsou nejčastějšími příčinami eroze. Následkem erozí je narušování povrchu a odnos částic půdy. Na erozi ale mají také vliv i činnosti člověka. Eroze vzniká a negativně se projevuje i v lesním prostředí, zejména při těžební dopravě a erozi lesních cest, nebo při nedostatečném odvodnění okolního svahového terénu (Klč, 2006). Největším zdrojem vodní eroze půdy jsou u všech typů dopravních staveb obnažené násypové a zářezové svahy. Nejúčinnějším opatřením je ozelenění zatravněním (Hanák, 2000). Lesní cesty jsou nezbytnou součástí lesního hospodářství. Odtékající srážkovou vodou, která proudí po koruně je vytvářena eroze, která způsobuje nemalé škody. Rozsah škod je ovlivněn zrnitostí a složením podložní zeminy (Dobiáš, 2005). Voda se shromažďuje v kolejích vytvořených dopravou, zejména kmeny tažených za traktory, následkem je pak poškození cesty a výskyt výtluků. Poškození způsobené erozí roste s rostoucím sklonem a zvyšující se rychlostí odtoku, z tohoto důvodu je nutné zajistit funkční odvodnění (např. svodnice) aby byla rychlost vody zpomalena a nedocházelo k poškození lesní cesty (Dobiáš, 2005).

Obrázek 25,26: Eroze (Veronika Rusová, 2014)

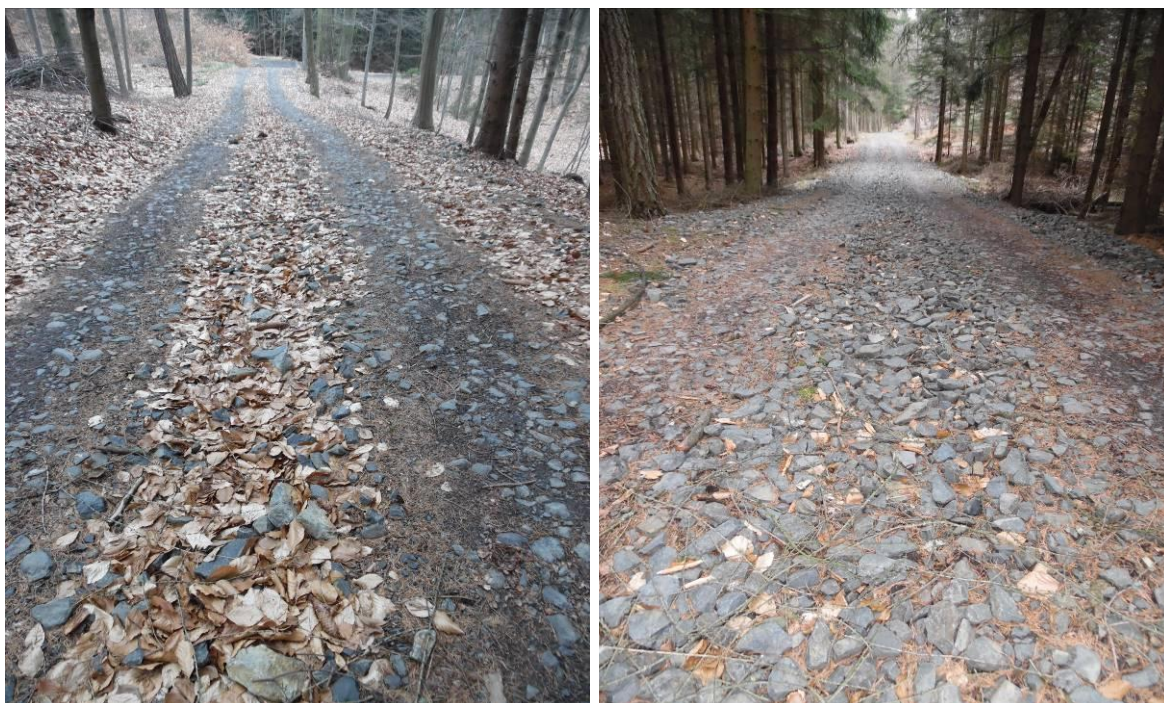
K nadměrnému opotřebení může dojít v případě nevyhovujících technických parametrů cesty, větší zatížení cesty těžší lesnickou technikou vyvážecí stroje x odvozní soupravy, zvýšenou intenzitou dopravy. K nadměrnému opotřebení lesní cesty může dojít i při nevhodné manipulaci a přesunu dřevní hmoty k odvoznímu místu, tažení, přibližování dřevní hmoty po povrchu lesní cesty může vést k jejímu velkému poškození, které může být i v některých případech velmi těžko opravitelné, nebo neopravitelné (vibrovaný štěrk).

Obrázek 27,28: Porušení lesní cesty přibližováním dřeva (Veronika Rusová, 2017)

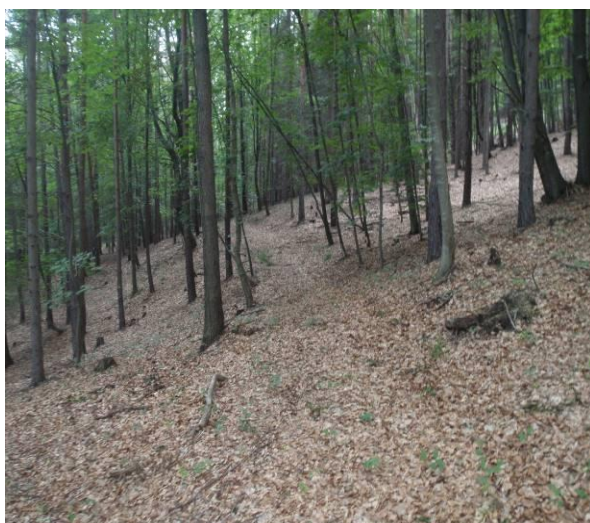
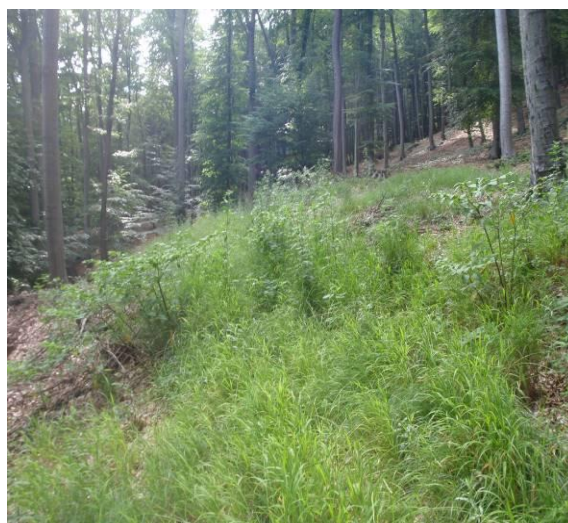
Obrázek 40,41: Lesní cesta Lysá, před opravou (Ing. Libor Křížák, 2011)

Tato lesní cesta nacházející se na pozemku parc.č.845/1 v katastrálním území Milý byla rekonstruována v roce 2011. Účelem stavby bylo vybudování nové přibližovací lesní cesty, která splní parametry cesty 3.třídy (kategorie 3L 3,0/15). Vozovka byla provedena v šíři 3,0 m (včetně oboustranných krajnic 0,5 m). V úseku km1,007-KÚ bylo provedeno zesílení konstrukce stávající cesty (oprava krytu). Dále byly umístěny nové objekty (propust, svodnice, vyústění příkopů do porostu), opravy stávajících sjezdů a pod. Funkcí této přibližovací cesty je dopravní spojení uvnitř lesních komplexů (spojuje přibližovací linky s odvozními cestami). Finanční náročnost stavby: 1.650470,- Kč bez PDH

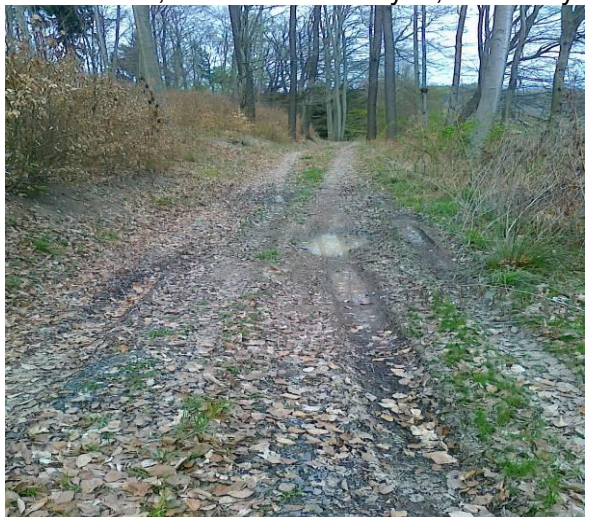
Obrázek 44,45:
Lesní cesta Lysá
Lokální porucha - neúnosné podloží, zanedbaná údržba (Veronika Rusová, 2017)

Po provedeném terénním šetření bylo zjištěno, že vozovky vybraných lesních cest nejeví žádná plošná poškození. Zaznamenána byla jen dvě lokální poškození vozovky na Lesní cestě Lysá a dvě lokální poškození vozovky na Lesní cestě „Kroučovská“. U Lesní cesty „Z Kroučové do oddělení 636“ byla zjištěna eroze, která se též v menší míře projevila i na Lesní cestě Dlouhý palouk. Na Lesní cestě Parkoviště - Dučický dolík byla zaznamenána rozebraná konstrukce vibrovaného štěrku. U ostatních cest žádné poruchy nalezeny nebyly.

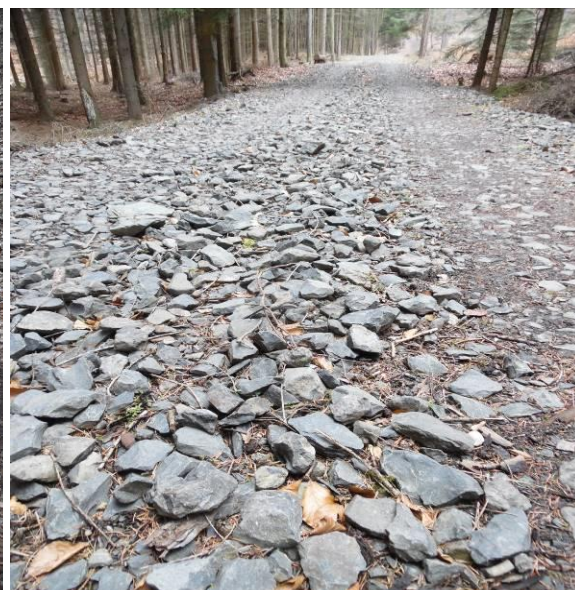
Obrázek 50:
Lesní cesta „Parkoviště – Dučický dolík“
Porucha – rozebraná konstrukce
vibrovaného štěrku, špatný postup lesní
výroby (Veronika Rusová, 2017)

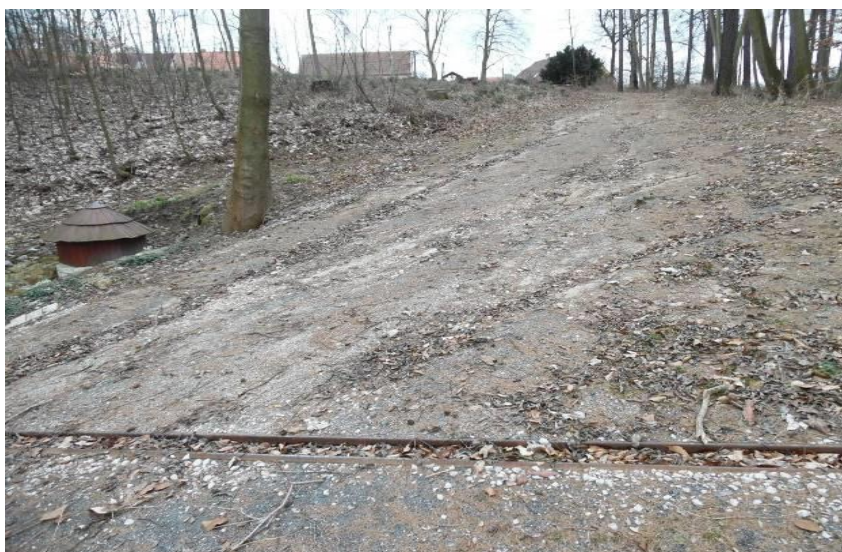
Obrázek 56:
Lesní cesta „Z Kroučové do oddělení 636“
Porucha – eroze (Veronika Rusová 2017)

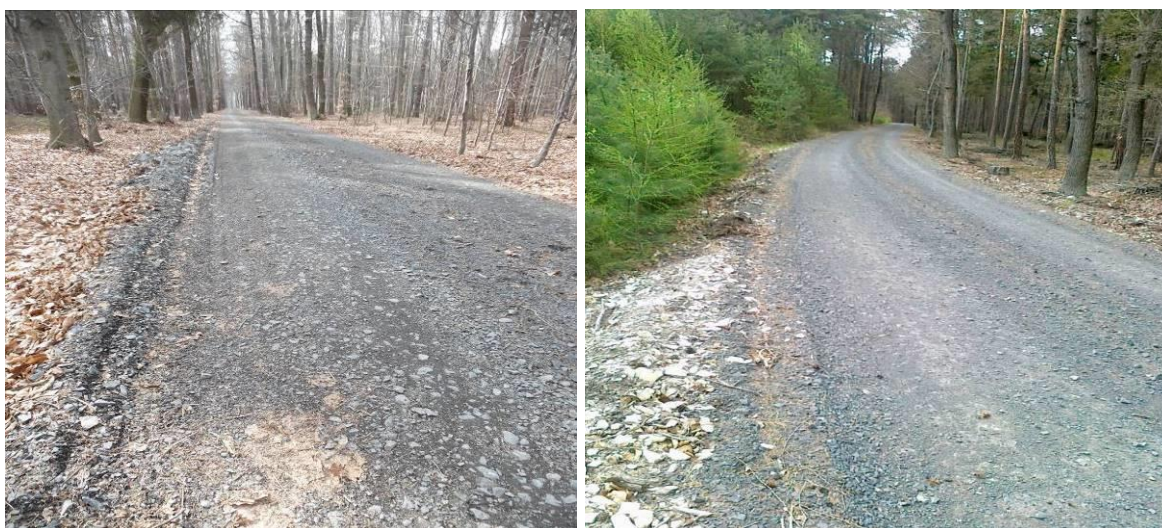
Obrázek 67, 68:
Lesní cesta „Kroučovská“
Lokální porucha – propadlé koleje (neúnosné podloží) (Veronika Rusová 2017)

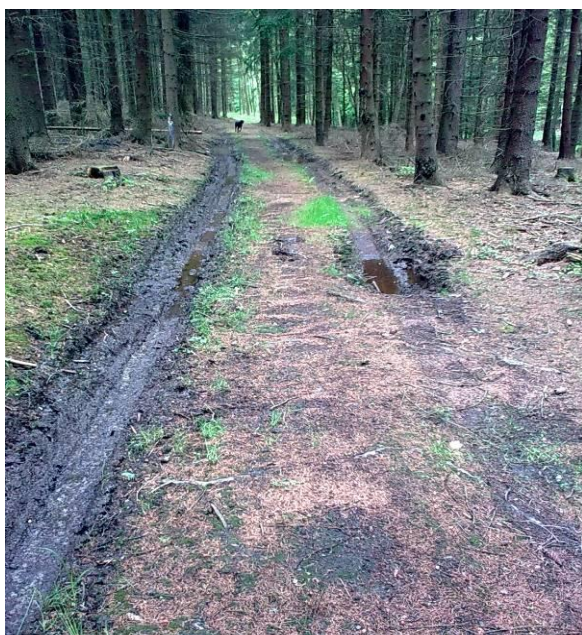
Povrch stávající kalené cesty byl částečně pokryt travnatým porostem. Lokálně byly vyjety hlubší koleje, kde se držela voda, která podmačovala stávající konstrukci. Oprava byla provedena kamenivem frakce 63-125 (hlubší podmačené úseky) v tl. 15cm, fr. 32-63 (mělčí podmačené úseky) v tl. 15cm, 0-63 (vytlačené koleje v suchých částech cesty). Opravovaná plocha kamenivem 63-125 a 32-63 byla též zakalená kamenivem fr. 0-63 v tl. 20cm. Byly vybudovány 3 drenážní rýhy (zasypané kamenivem fr. 63-125 s protažením do porostu + 3 terénní vlny také s protažením do porostu. Dále byl proveden výřez větví zasahujících do LC a stržení travního nánosu LC včetně krajnic.

Obrázek 77:
LC Dubina – Široký průsek
Před opravou (Veronika Rusová, 2013)

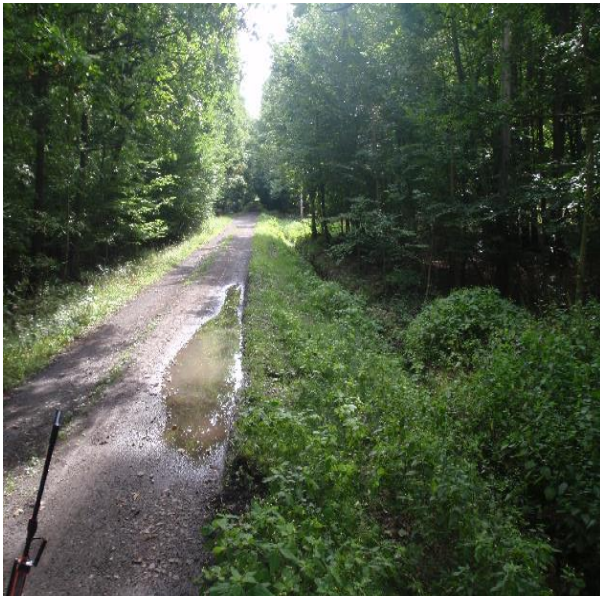
LC „Louštinem I“ je stávající lesní cesta s krytem převážně z kameniva. V úsecích velkého podélného sklonu docházelo ke splavování konstrukce. V úsecích minimálního podélného sklonu docházelo k podmačování vyjíždění mírných kolejí a tvorbě výtluků. Stávající příkopy a propusty byly zanesené. Zvýšené krajnice bránily odtoku dešťových vod do příkopů. Oprava krytu byla provedena v převážné délce trasy obou částí. Nový kryt (štěrkodrt'+vysivky) byl pokládán na konstrukční vrstvy, které byly upraveny do předepsaného střechovitého sklonu, který byl nezbytný pro řádné odvodnění vozovky. Štěrkodrt' byl pokládána až pod převzetí podkladních vrstev ze strany investora. Lesní cesta byla opravena v roce 2014. Finanční náročnost stavby: 1 988 058,- Kč bez DPH

Obrázek 82:
Lesní cesta „Louštínem I“
Před opravou (Ing. Libor Křížák, 2014)

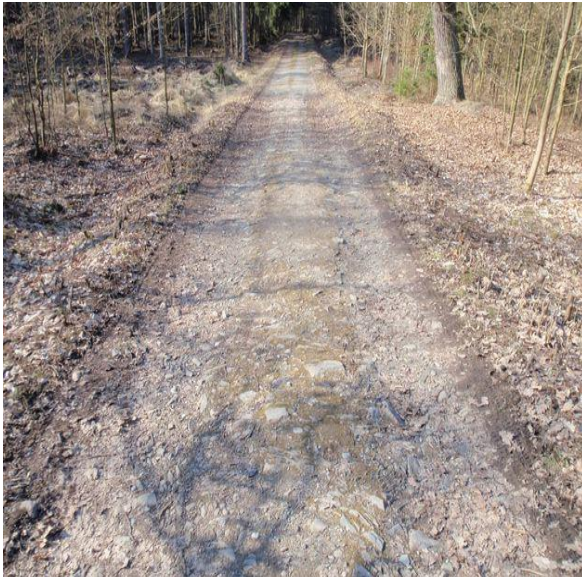
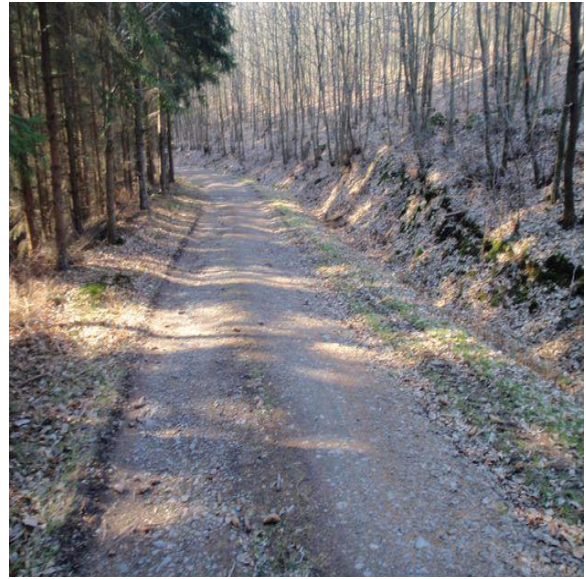
LC Štýlovna - Eman byla stávající lesní cesta s krytem převážně z kameniva. V některých úsecích byl kryt tvořen původní štětovou vozovkou, která byla úzká a nerovná. V úsecích velkého podélného sklonu docházelo ke splavování konstrukce. V úsecích minimálního podélného sklonu dochází k vyjždění mírných kolejí a lokálně k tvorbě výtluků. Stávající příkopy a propusty byly zanesené. Zvýšené krajnice bránily odtoku dešťových vod do příkopů. Finanční náročnost stavby: 1 729 680,- Kč bez DPH

Obrázek 87:
Lesní cesta „Štýlovna – Eman“
Stav před opravou (Veronika Rusová, 2015)

Obrázek 88:
Lesní cesta „Štýlovna – Eman“
Stav před opravou (Veronika Rusová, 2015)
