FUNKČNÍ ANALÝZA KONSTRUKCE A VHODNOSTI POUŽITÉHO MATERIÁLU TEPELNÉHO ŠTÍTU TURBODMYCHADLA Z HLEDISKA SPOLEHLIVOSTI V PODMÍNKÁCH PROVOZU BĚŽNÉHO SILNIČNÍHO MOTOROVÉHO VOZIDLA

FUNCTIONAL ANALYSIS OF THE DESIGN AND USED MATERIAL SUITABILITY OF
THE TURBO-BLOWER HEAT SHIELD IN TERMS OF RELIABILITY IN THE CONDITIONS
OF A COMMON ROAD MOTOR VEHICLE OPERATION

DIPLOMOVÁ PRÁCE

Bc. Tereza Dvořáková

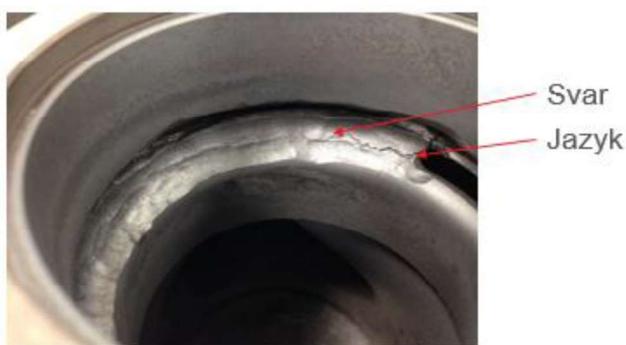
Obr. 14) Turbínová skříň po zavaření jedné z volut [foto autor]

1. Při **volné volutě** tepelný štít vydrží teploty okolo 1000°C bez poškození nebo jen s lehkým kontaktem na čelní ploše.
2. Při **zavařené volutě** dochází k **nerovnoměrnému teplotnímu zatížení** kola i tepelného štítu.

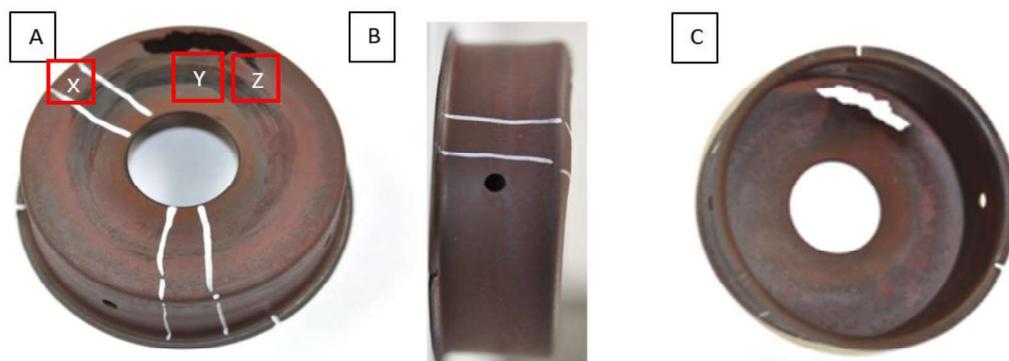
Prvotní pozorování součásti pomocí stereomikroskopu odhalilo chybějící materiál v oblasti čela poblíž radiusu (plocha chybějícího materiálu se rozprostírala v úhlu asi 50°). Zároveň byla zpozorována přítomnost opotřebení v širším úhlu blíže k vnitřnímu průměru štítu. Na povrchu se nacházeli trhliny v oblasti opotřebení a v jeho blízkém okolí, viz obr. 31), 32) a 33).

Obr. 31) Součást 1: A) čelní pohled s vyznačenými oblastmi (X,Y,Z); B) pohled z boční strany; C) pohled ze spodní strany štítu. [foto autor]

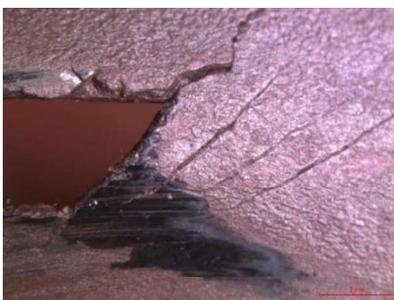
Obr. 32) Detail na oblast X [foto autor]

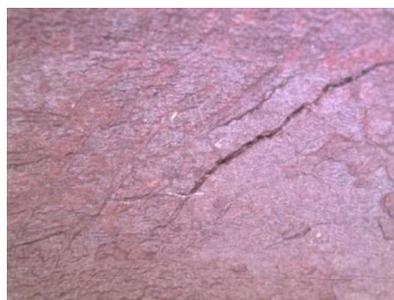
Obr. 33) Detail na oblast Y [foto autor]

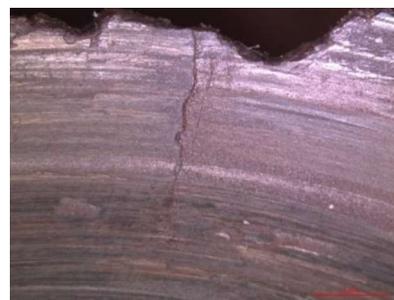
Obr. 34) Detail na oblast Z [foto autor]

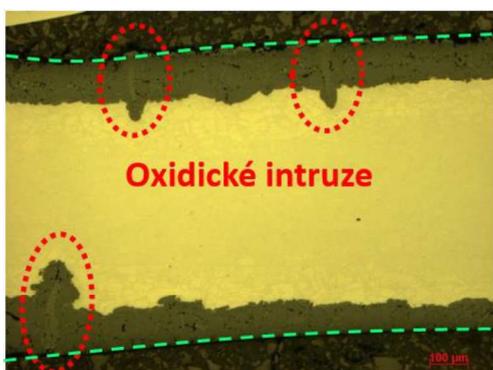
Obr. 42) Detail oxidických intruzí a oxidační vrstvy v okolí opotřebení [foto autor]

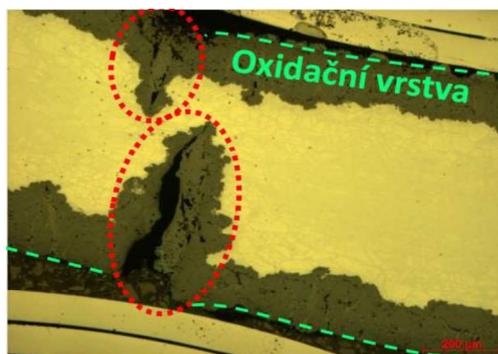
Obr. 43) Detail oxidických intruzí a oxidační vrstvy v okolí opotřebení 2 [foto autor]

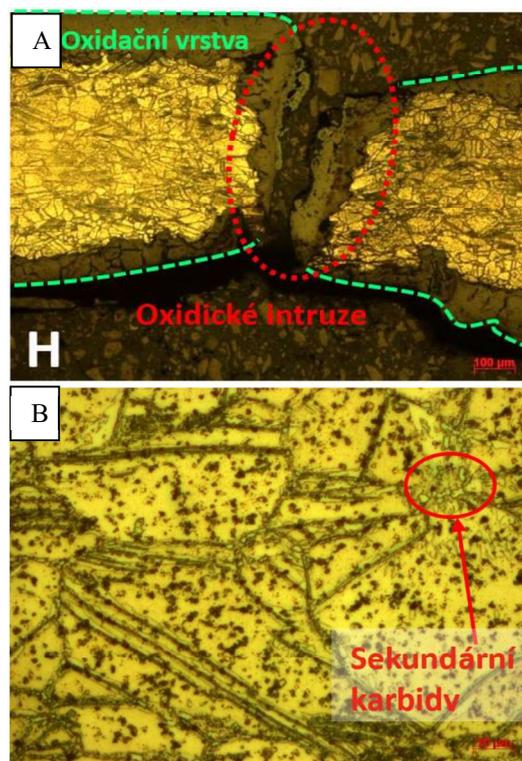
- V lokaci G (viz obr. 45)) byla mikrostruktura shodná se specifikací dle firemní materiálové databáze.
- V lokaci H (viz obr. 46)) se nacházela prasklina skrz celou šířku vzorku, vzniklá pomocí oxidické intruze. Mikrostruktura v této oblasti nebyla shodná se specifikací – výskyt oxidických intruzí, austenitická struktura a precipitované částice (sekundární karbidy) na povrchu zrn i v zrnech samotných.

Obr. 47) Mikrostruktura v oblasti H: A – trhlina vzniklá oxidickou intruzí, B – detail sekundárních karbidů [foto autor]

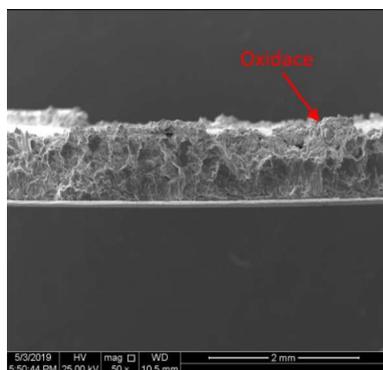
Část trhliny z oblasti L byla otevřena a trhlina zaměřena SEM (viz obr. 55). Z čela tepelného štítu byla pozorována silná vrstva oxidace. V detailu (viz obr. 56) byly zpozorovány zářivě bílé částice. Dle chemického složení bylo zjištěno, že se jedná o nezoxidovaný povrch.

Obr. 56) Otevřená trhlina z oblasti L [foto autor]

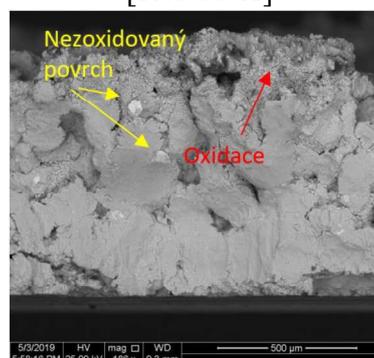
Obr. 57) Detail trhliny – oxidace, výskyt karbidů [foto autor]

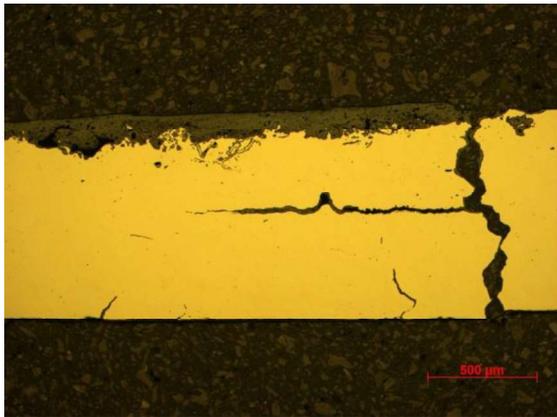
Na vzorku č. 1 byla k vidění trhlina (viz obr. 61)), která prostupuje vzorkem uprostřed stěny čela od dříve pozorované trhliny v oblasti L směrem k rádiusu. Po naleptání vzorku na mikrostrukturu bylo jasné, že se jedná o inter-granulární trhlinu - z obr. 62) je patrné, že trhlina při svém průchodu materiálem přesně obepisuje hranice jednotlivých zrn.

Obr. 62) Trhlina v oblasti L [foto autor]

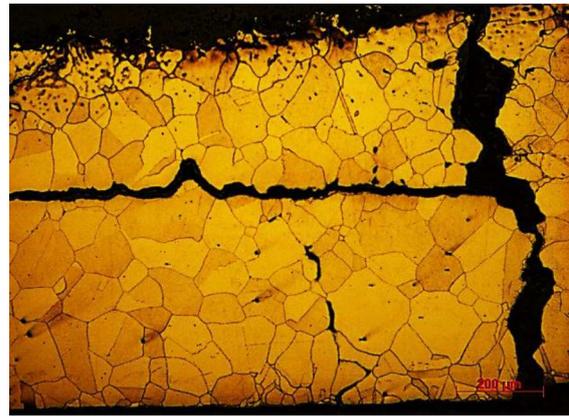
Obr. 63) Trhlina v oblasti L po naleptání [foto autor]

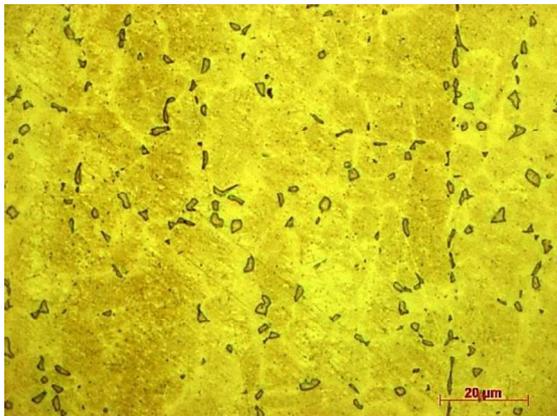
Důležitým aspektem testů byl nález **fáze sigma**. Tato fáze je velmi rozšířenou intermediální fází. Jejím vyloučením z delta-feritu dojde ke **zvýšení křehkosti, tvrdosti, pevnosti a meze kluzu materiálu a zároveň ke snížení tažnosti**. Současně může sigma fáze způsobovat **selektivní korozi** materiálu po hranicích zrn.

- Ve spodní části tepelného štítu došlo k precipitaci **fáze sigma**, která vzniká po zahřátí na velmi vysokou teplotu přeměnou z delta feritu (obr. 63).
- Bylo zřejmé, že v místě čela vzorku došlo působením vysoké teploty k přetvoření mikrostruktury - zvětšila se zrna austenitu (viz obr. 62)

Obr. 64) Přítomnost fáze SIGMA v dolní oblasti tepelného štítu [foto autor]

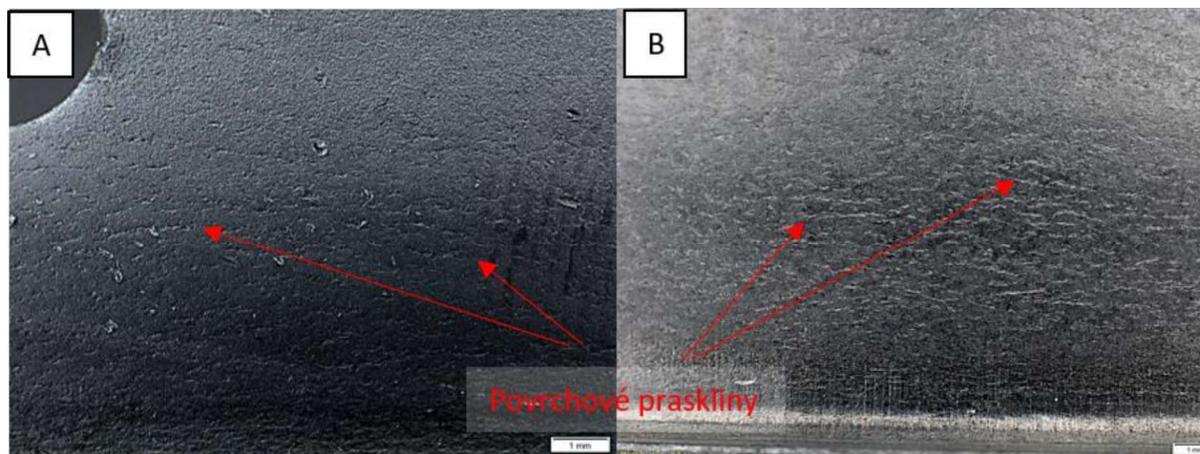
Po prvotním prohlédnutí součástí na stereomikroskopu byly u obou nalezeny četné praskliny po celém jejich obvodu v místě ohybu na boční straně štítu – viz. obr 67) A,B. Po prozkoumání prasklin v metalografickém vzorku součásti po testu bylo vidět, že prozatím materiál v jejich místě oxiduje stejnou mírou, jako okolní. Mimo tyto praskliny nebyla na žádné ze součástí nalezena známka většího opotřebení.

Obr. 68) Povrchové praskliny na vnější straně rádiusu boční stěny: A - součást po testu, B - nová součást [foto autor]

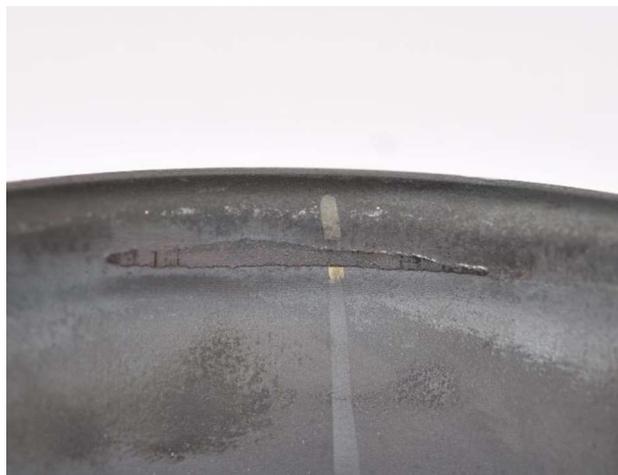
Na vnitřní straně boční stěny štítu byl v rádiusu stěny nalezen v jednom místě kousek cizího materiálu – viz obr. 68). Z metalografického vzorku na obr. 76) se zjistilo, že se jedná o zoxidovaný materiál ložiskové skříňě – viz obr. 69), který se během testu začal z povrchu odlupovat a v tomto místě se navařil na tepelný štít. Složení bylo získáno z metalografického vzorku (obr. 75)) pomocí EDAX analýzy.

Obr. 69) Kus cizího materiálu na vnitřní straně štítu [foto autor]

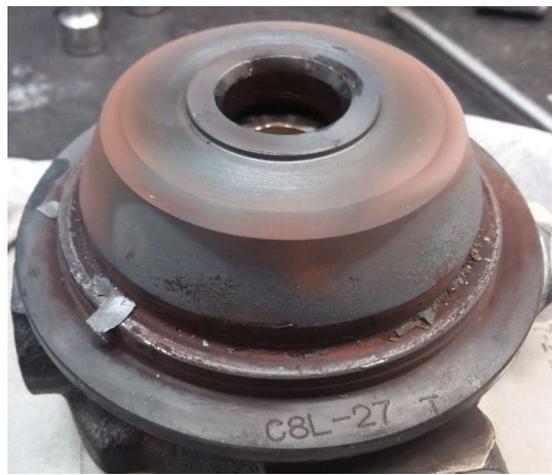
Obr. 70) Ložisková skříň po testu s odloupanou povrchovou oxidací [foto autor]

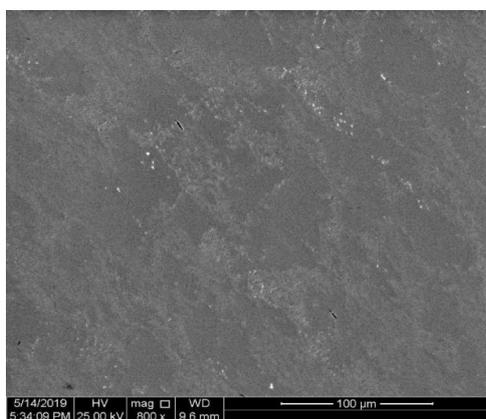
Obr. 71) Detail oblasti vzorku po testu s výskytem fáze sigma (bílé částice) [foto autor]

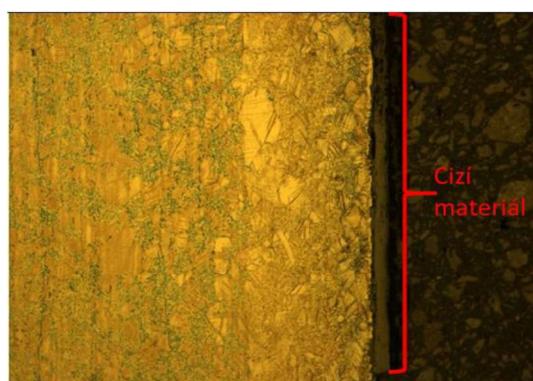
Obr. 77) Cizí materiál na vzorku součásti č. 3 [foto autor]

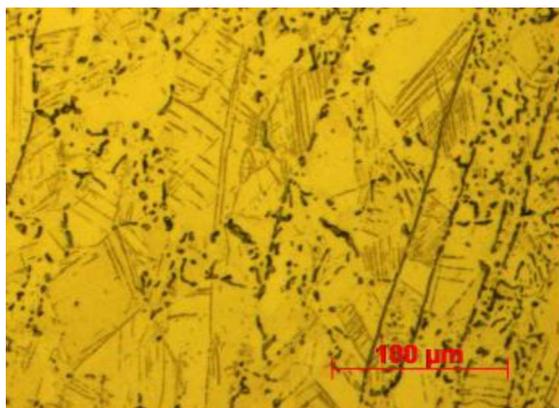
V místě rádiusu u čela štítu a poté po celé boční stěně součásti byla struktura součásti po testu změněna – byla zde precipitována fáze sigma – tmavé částice na obr. 78). V těchto místech se tedy struktura neshodovala se specifikací.

Obr. 79) Mikrostruktura vzorku součásti č. 3 v místě boční stěny – sigma fáze [foto autor]
