FUNKČNÍ ANALÝZA KONSTRUKCE A VHODNOSTI POUŽITÉHO MATERIÁLU TEPELNÉHO ŠTÍTU TURBODMYCHADLA Z HLEDISKA SPOLEHLIVOSTI V PODMÍNKÁCH PROVOZU BĚŽNÉHO SILNIČNÍHO MOTOROVÉHO VOZIDLA

FUNCTIONAL ANALYSIS OF THE DESIGN AND USED MATERIAL SUITABILITY OF
THE TURBO-BLOWER HEAT SHIELD IN TERMS OF RELIABILITY IN THE CONDITIONS
OF A COMMON ROAD MOTOR VEHICLE OPERATION

MASTER'S THESIS

Bc. Tereza Dvořáková

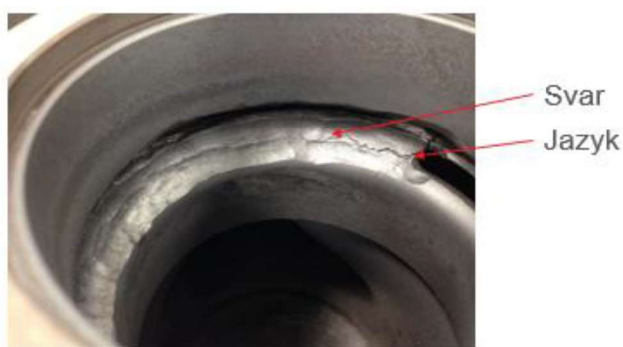
Obr. 14) Turbínová skříň po zavaření jedné z volut [foto autor]

1. Při **volné volutě** tepelný štít vydrží teploty okolo 1000°C bez poškození nebo jen s lehkým kontaktem na čelní ploše.
2. Při **zavařené volutě** dochází k **nerovnoměrnému teplotnímu zatížení** kola i tepelného štítu.

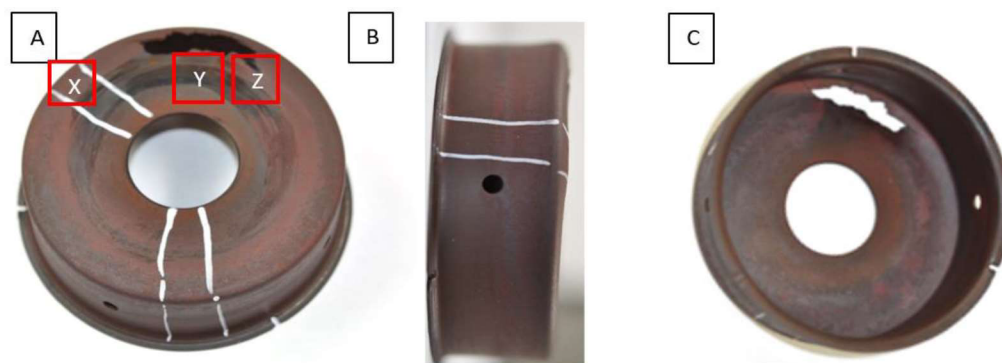
Prvotní pozorování součásti pomocí stereomikroskopu odhalilo chybějící materiál v oblasti čela poblíž radiusu (plocha chybějícího materiálu se rozprostírala v úhlu asi 50°). Zároveň byla upozorována přítomnost opotřebení v širším úhlu blíže k vnitřnímu průměru štitu. Na povrchu se nacházeli trhliny v oblasti opotřebení a v jeho blízkém okolí, viz obr. 31), 32) a 33).

Obr. 31) Součást 1: A) čelní pohled s vyznačenými oblastmi (X,Y,Z); B) pohled z boční strany; C) pohled ze spodní strany štitu. [foto autor]

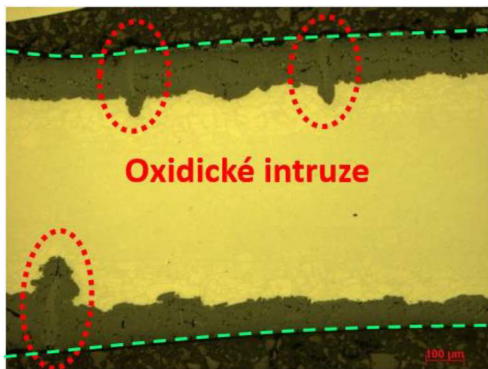
Obr. 42) Detail oxidických intruzí a oxidační vrstvy v okolí opotřebení [foto autor]

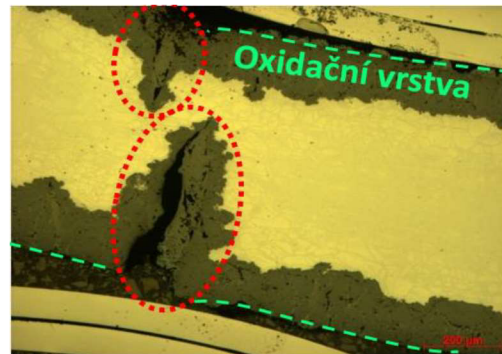
Obr. 43) Detail oxidických intruzí a oxidační vrstvy v okolí opotřebení 2 [foto autor]

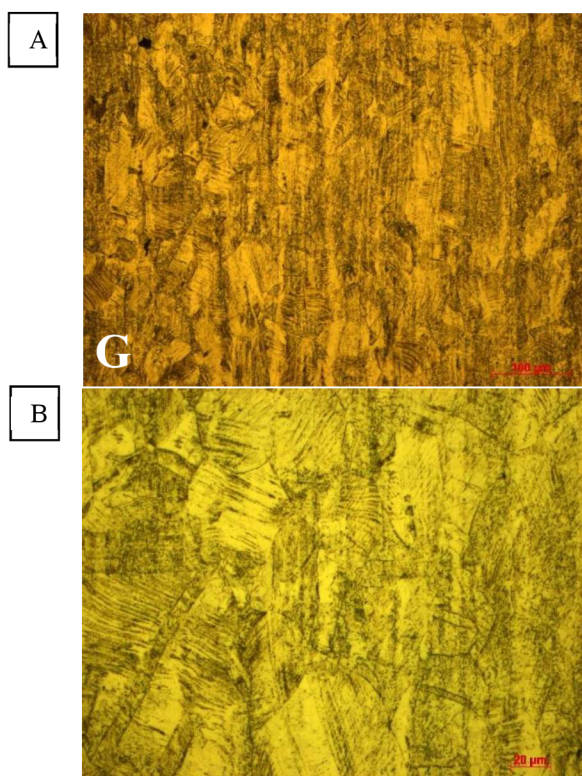
- V lokaci G (viz obr. 45)) byla mikrostruktura shodná se specifikací dle firemní materiálové databáze.
- V lokaci H (viz obr. 46)) se nacházela prasklina skrz celou šířku vzorku, vzniklá pomocí oxidické intruze. Mikrostruktura v této oblasti nebyla shodná se specifikací – výskyt oxidických intruzí, austenitická struktura a precipitované částice (sekundární karbidy) na povrchu zrn i v zrnech samotných.

Obr. 46) Mikrostruktura v oblasti G: A – se zvětšením 20.0x, B – se zvětšením 50.0x [foto autor]

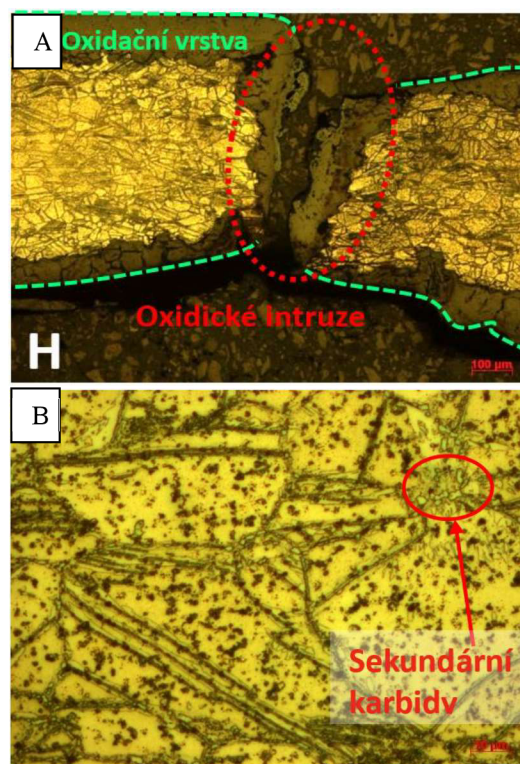
Obr. 47) Mikrostruktura v oblasti H: A – trhlina vzniklá oxidickou intruzí, B – detail sekundárních karbidů [foto autor]

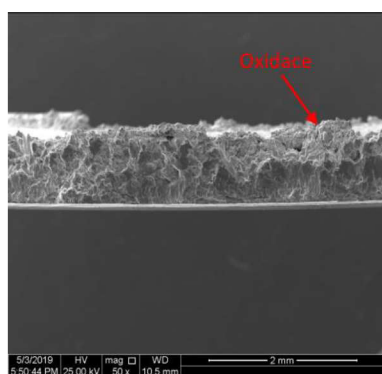
Část trhliny z oblasti L byla otevřena a trhlina zaměřena SEM (viz obr. 55). Z čela tepelného štítu byla pozorována silná vrstva oxidace. V detailu (viz obr. 56) byly zpozorovány zářivě bílé částice. Dle chemického složení bylo zjištěno, že se jedná o nezoxidovaný povrch.

Obr. 56) Otevřená trhlina z oblasti L [foto autor]

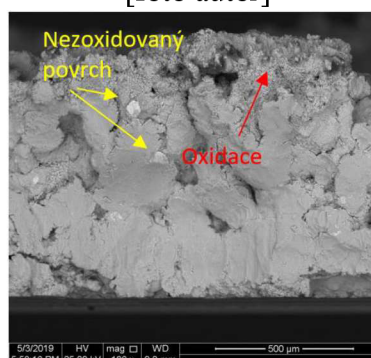
Obr. 57) Detail trhliny – oxidace, výskyt karbidů [foto autor]

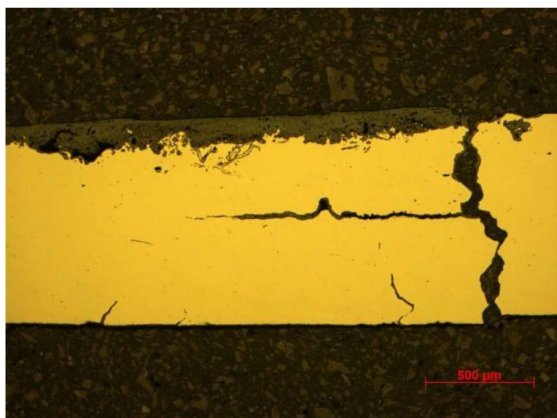
Na vzorku č. 1 byla k vidění trhlina (viz obr. 61)), která prostupuje vzorkem uprostřed stěny čela od dříve pozorované trhliny v oblasti L směrem k rádiusu. Po naleptání vzorku na mikrostrukturu bylo jasné, že se jedná o inter-granulární trhlinu - z obr. 62) je patrné, že trhlina při svém průchodu materiálem přesně obepisuje hranice jednotlivých zrn.

Obr. 62) Trhlina v oblasti L [foto autor]

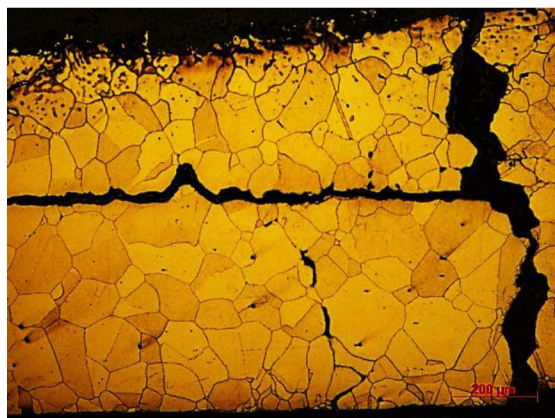
Obr. 63) Trhlina v oblasti L po naleptání [foto autor]

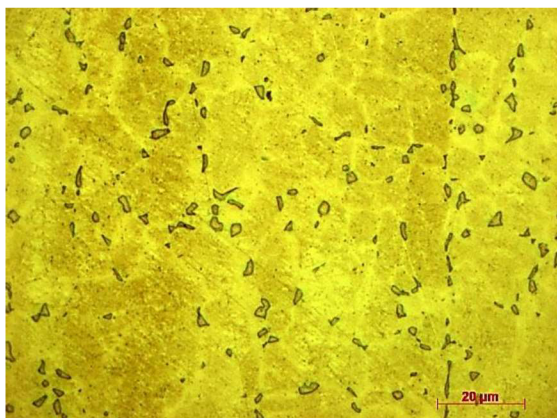
Důležitým aspektem testů byl nález **fáze sigma**. Tato fáze je velmi rozšířenou intermediální fází. Jejím vyloučením z delta-feritu dojde ke **zvýšení křehkosti, tvrdosti, pevnosti a meze kluzu materiálu a zároveň ke snížení tažnosti**. Současně může sigma fáze způsobovat **selektivní korozi** materiálu po hranicích zrn.

- Ve spodní části tepelného štítu došlo k precipitaci **fáze sigma**, která vzniká po zahřátí na velmi vysokou teplotu přeměnou z delta feritu (obr. 63).
- Bylo zřejmé, že v místě čela vzorku došlo působením vysoké teploty k přetvoření mikrostruktury - zvětšila se zrna austenitu (viz obr. 62)

Obr. 64) Přítomnost fáze SIGMA v dolní oblasti tepelného štítu [foto autor]

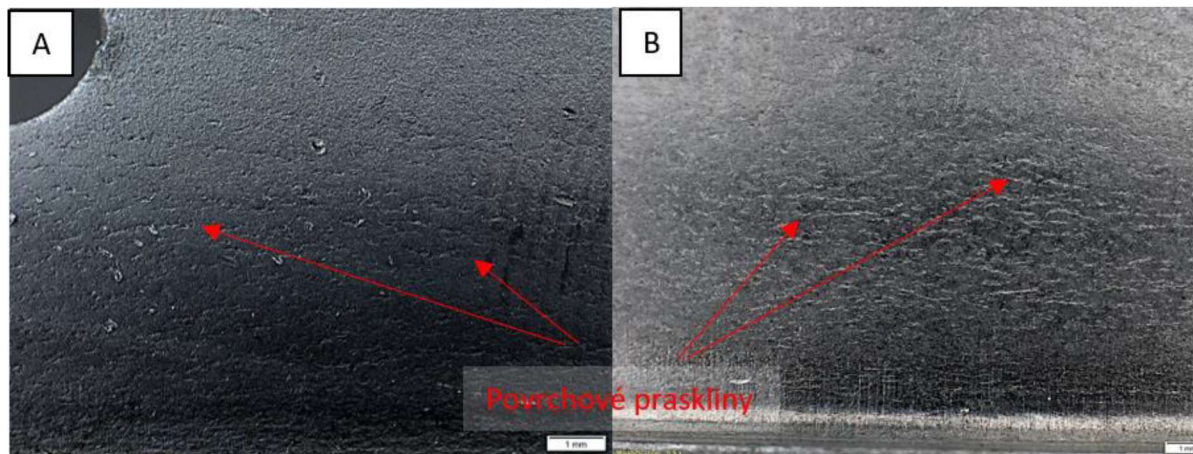
Po prvotním prohlédnutí součástí na stereomikroskopu byly u obou nalezeny četné praskliny po celém jejich obvodu v místě ohybu na boční straně štítu – viz. obr 67) A,B. Po prozkoumání prasklin v metalografickém vzorku součásti po testu bylo vidět, že prozatím materiál v jejich místě oxiduje stejnou mírou, jako okolní. Mimo tyto praskliny nebyla na žádné ze součástí nalezena známka většího opotřebení.

Obr. 68) Povrchové praskliny na vnější straně rádiusu boční stěny: A - součást po testu, B - nová součást [foto autor]

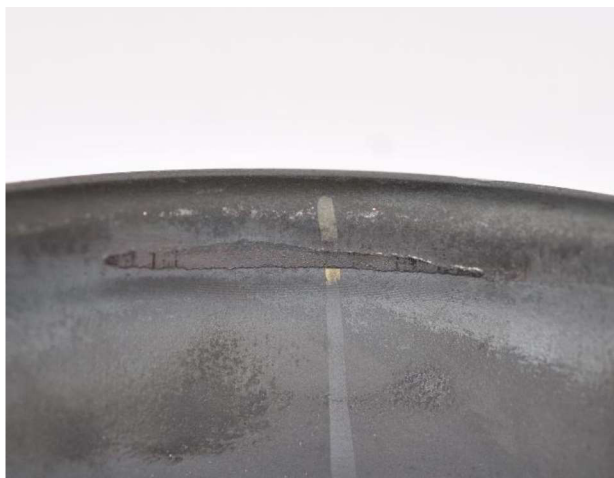
Na vnitřní straně boční stěny štítu byl v rádiusu stěny nalezen v jednom místě kousek cizího materiálu – viz obr. 68). Z metalografického vzorku na obr. 76) se zjistilo, že se jedná o zoxidovaný materiál ložiskové skříňě – viz obr. 69), který se během testu začal z povrchu odlupovat a v tomto místě se navařil na tepelný štít. Složení bylo získáno z metalografického vzorku (obr. 75)) pomocí EDAX analýzy.

Obr. 69) Kus cizího materiálu na vnitřní straně štítu [foto autor]

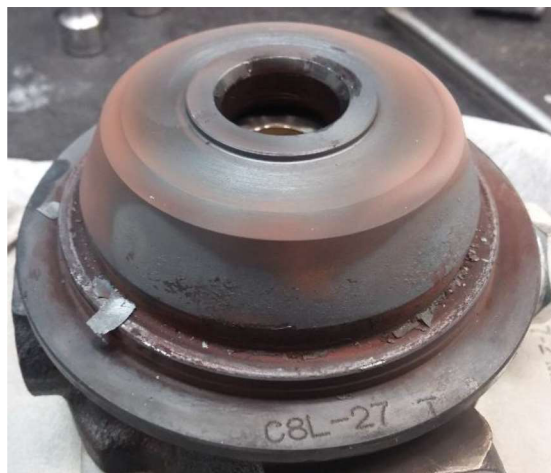
Obr. 70) Ložisková skříň po testu s odloupanou povrchovou oxidací [foto autor]

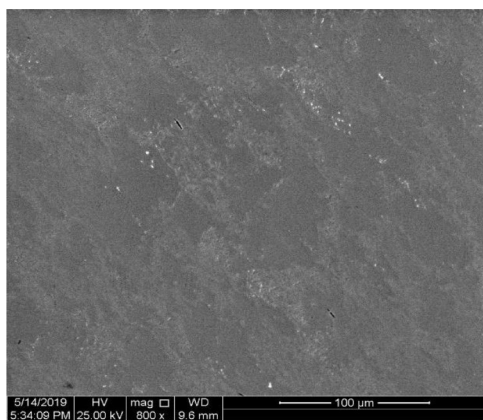
Obr. 71) Detail oblasti vzorku po testu s výskytem fáze sigma (bílé částice) [foto autor]

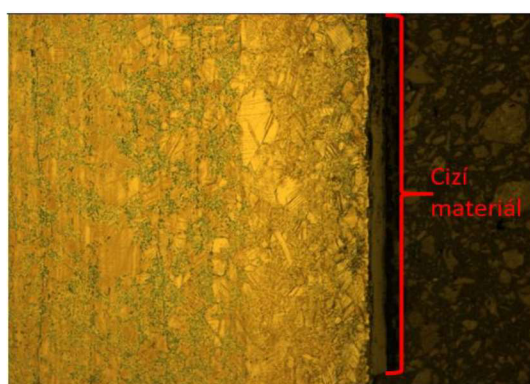
Obr. 77) Cizí materiál na vzorku součásti č. 3 [foto autor]

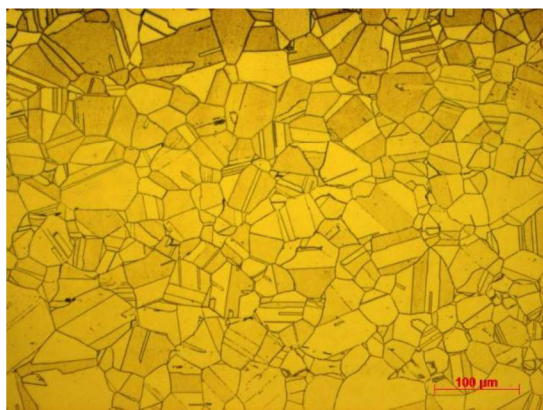
V místě rádiusu u čela štítu a poté po celé boční stěně součásti byla struktura součásti po testu změněna – byla zde precipitována fáze sigma – tmavé částice na obr. 78). V těchto místech se tedy struktura neshodovala se specifikací.

Obr. 78) Mikrostruktura vzorku součásti č. 4 [foto autor]

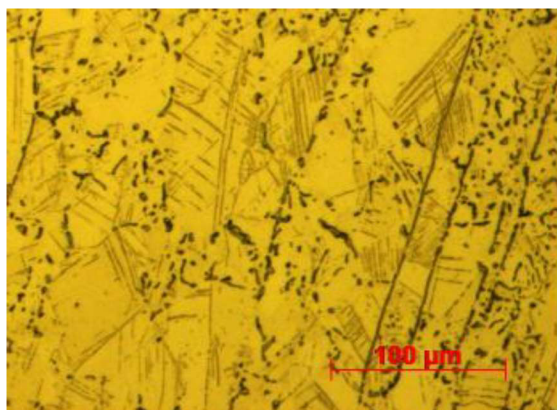
Obr. 79) Mikrostruktura vzorku součásti č. 3 v místě boční stěny – sigma fáze [foto autor]
