ANALÝZA POŠKOZENÍ VOZIDEL PO MALÉ DOPRAVNÍ NEHODĚ

ANALYSIS OF VEHICLE DAMAGE AFTER A MINOR CAR ACCIDENT

DIPLOMOVÁ PRÁCE
MASTER'S THESIS

Bc. LUKÁŠ PSICA

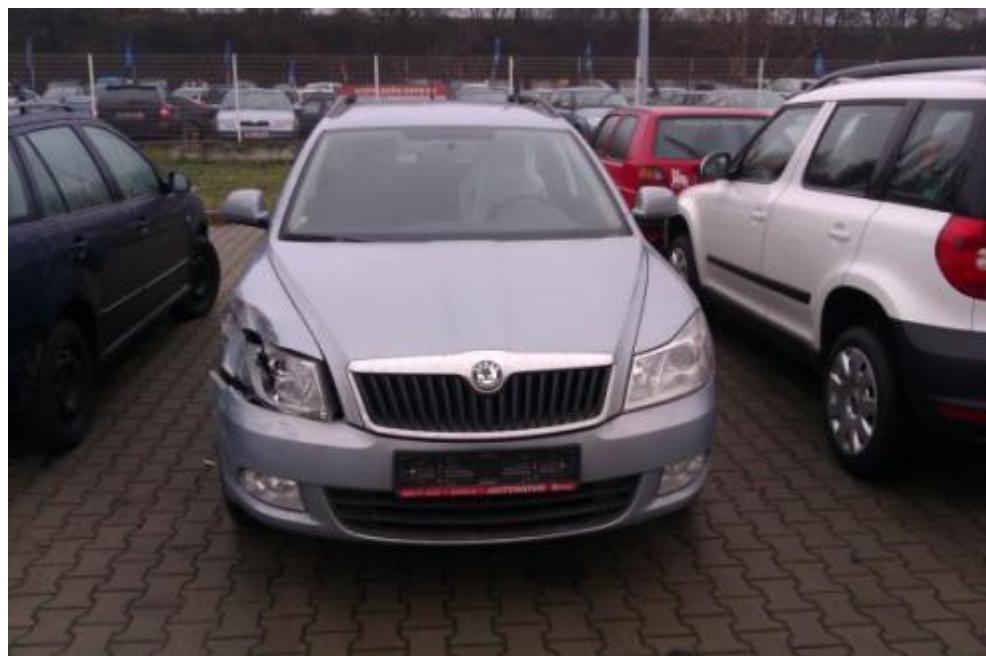
Obrázok 24: Vozidlo Škoda Octavia po nehode – pohľad spredu

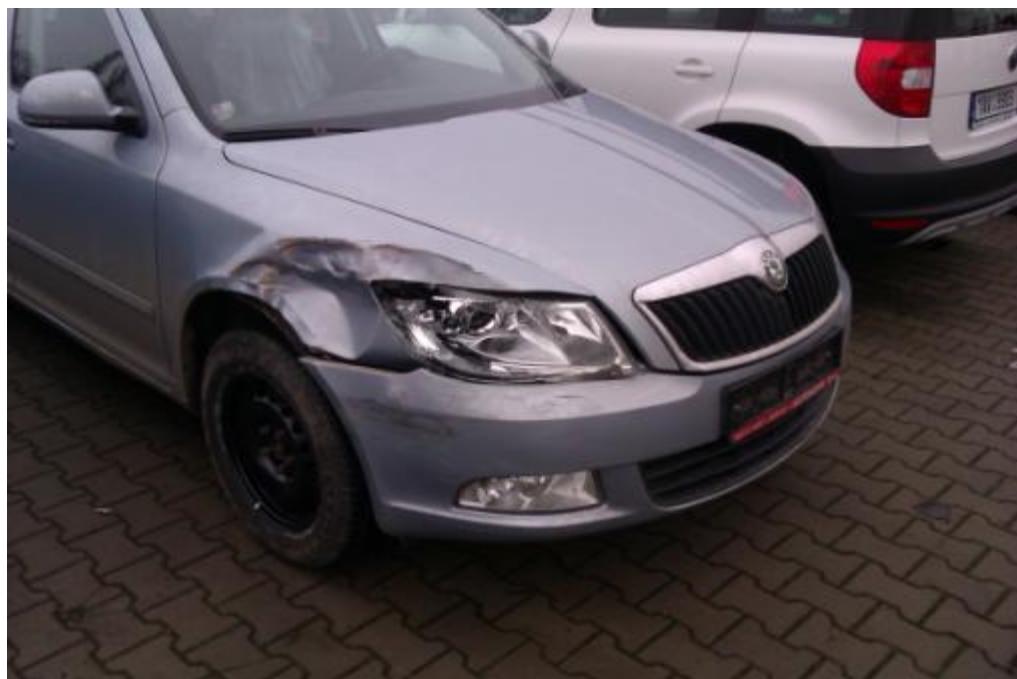
Obrázok 25: Pohľad z boku na miesto poškodenia

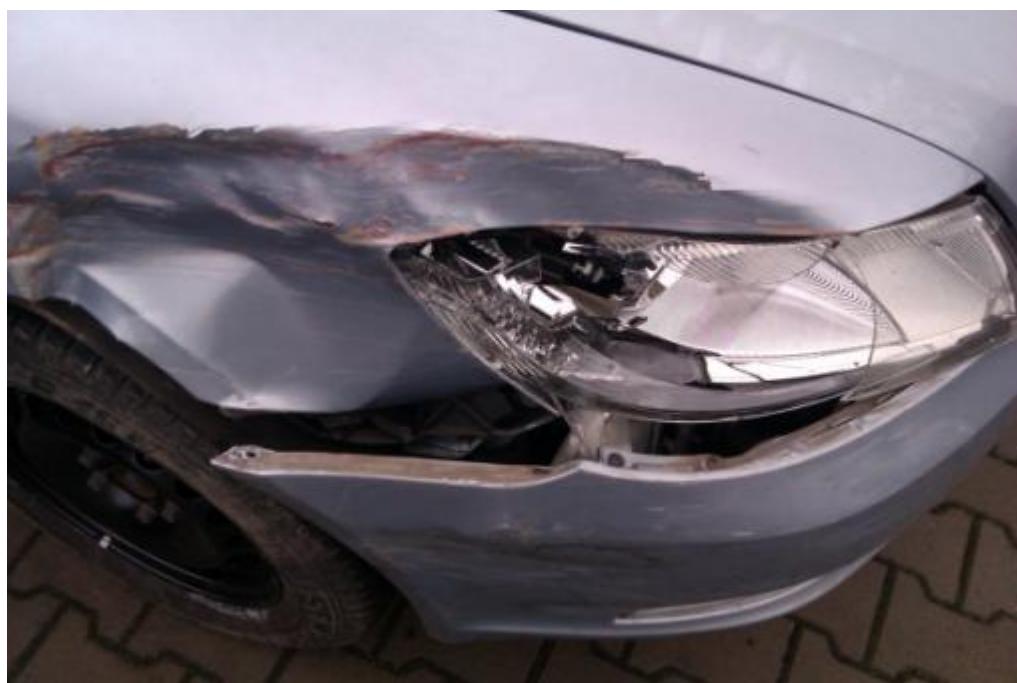
Obrázok 26: Detailný pohľad na miesto poškodenia

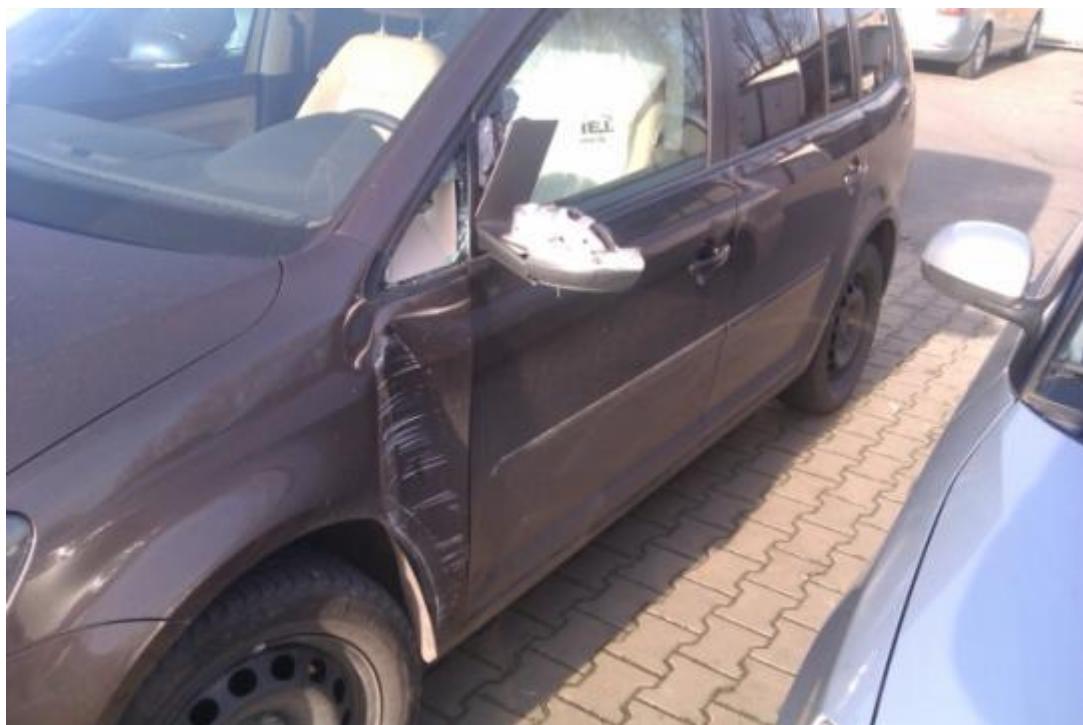
Vodič vozidla Volkswagen Touran poškodil svoje vozidlo na ľavom prednom boku. Podľa slov servisného technika majiteľ vozidla chcel opravovať vozidlo z havarijnej poistky, tzn. že škody na vozidle si pravdepodobne zapríčinil sám. Majiteľ vozidla sa nevyjadril k tomu, ako k nehode došlo.

Obrázok 27: Vozidlo Volkswagen Touran po nehode, pohľad z boku

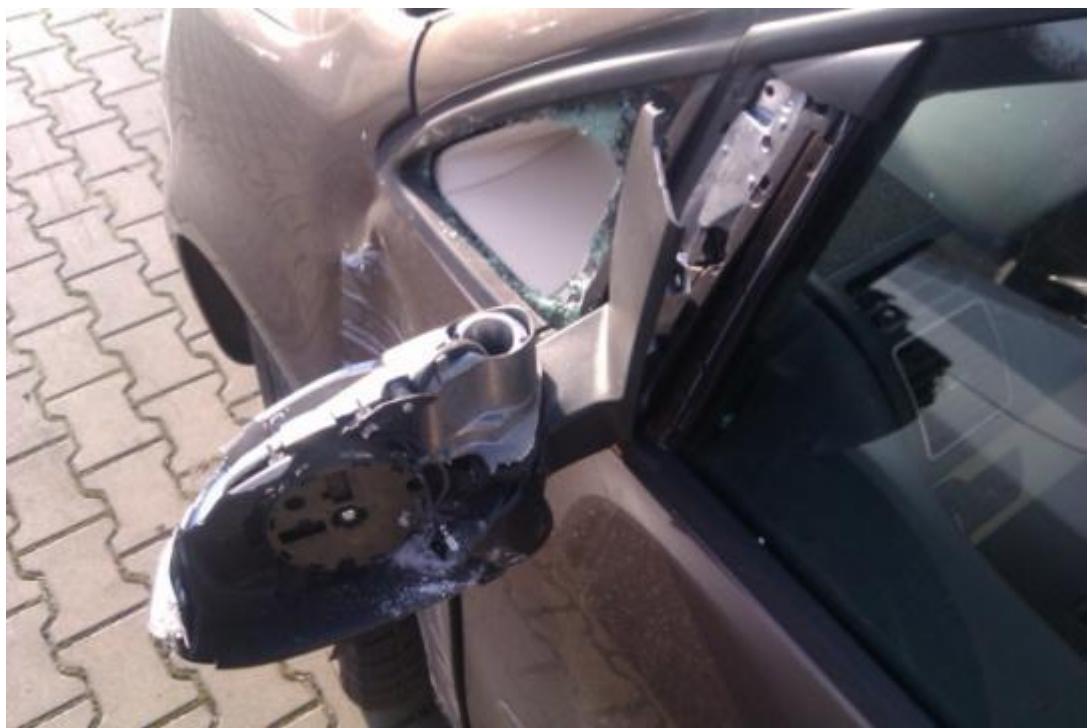
Obrázok 28: Detailný pohľad na poškodenie spätného zrkadla

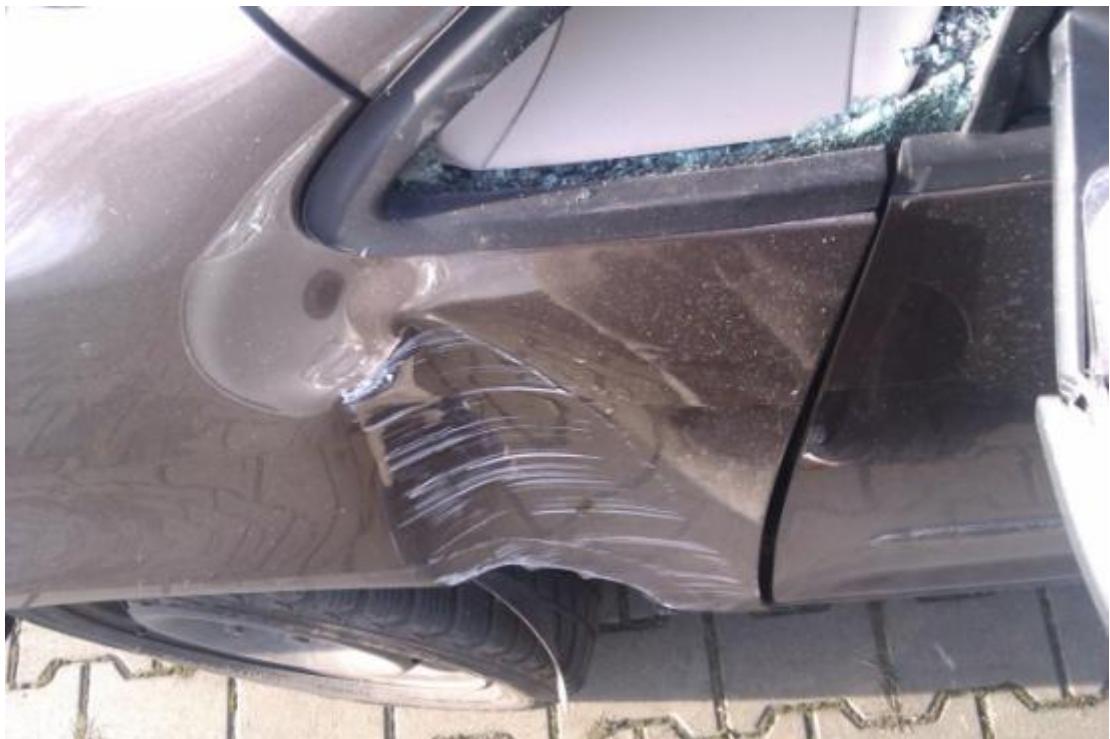
Obrázok 29: Detailný pohľad na poškodenie blatníka

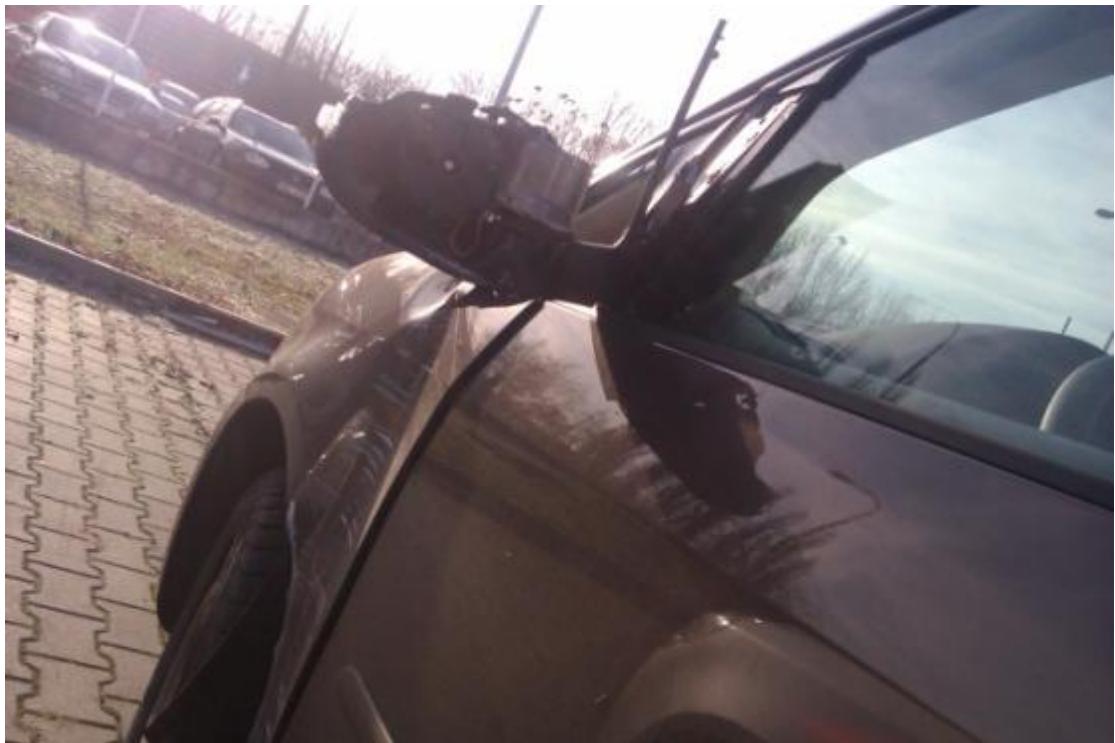
Obrázok 30: Pohľad na poškodenie pozdĺž vozidla

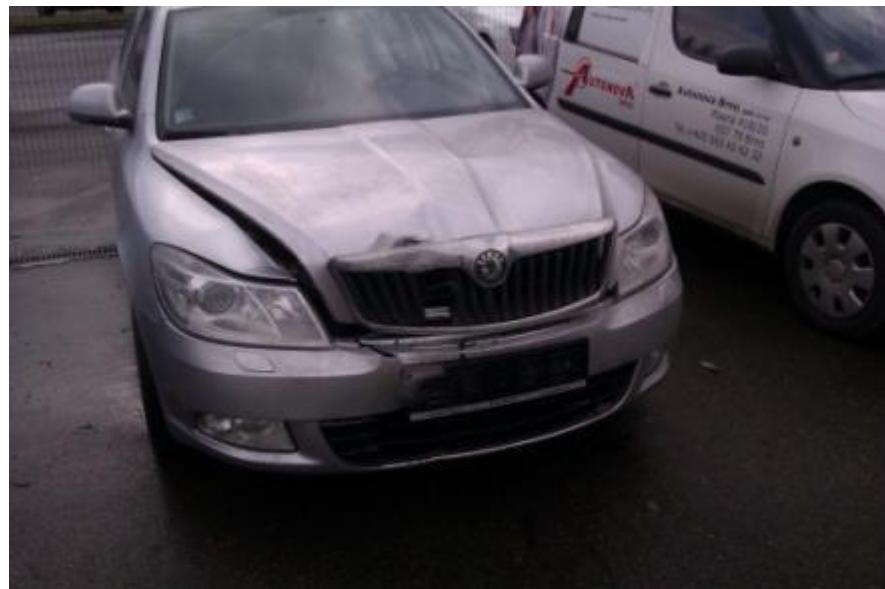
Obrázok 31: Pohľad na poškodenie vozidla spedu

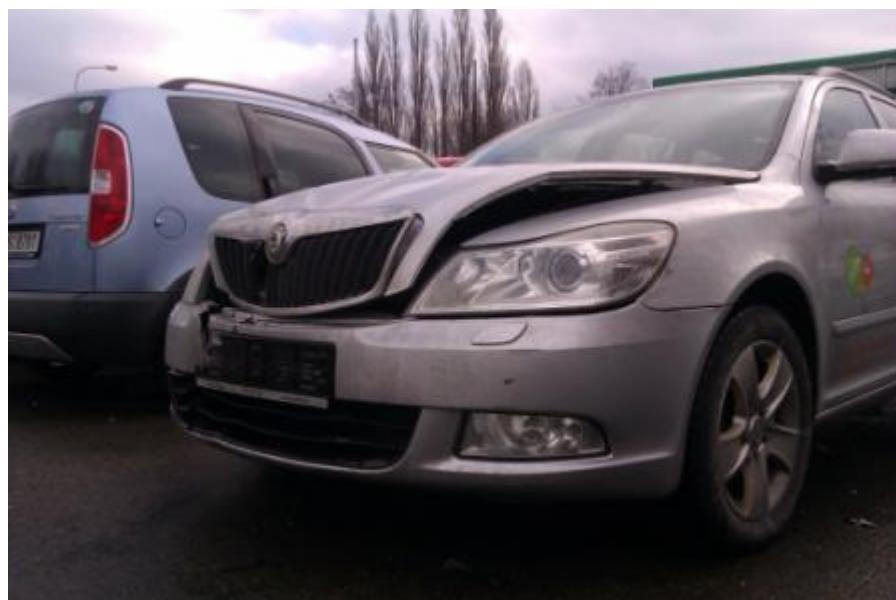
Obrázok 32: Iný pohľad na poškodenie spedu

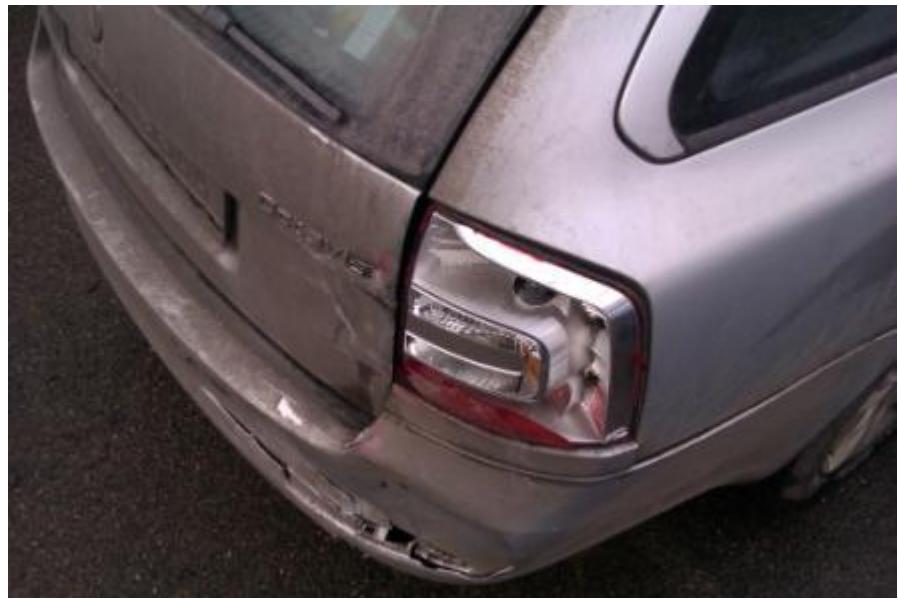
Obrázok 33: Pohľad na poškodenie vozidla vzadu

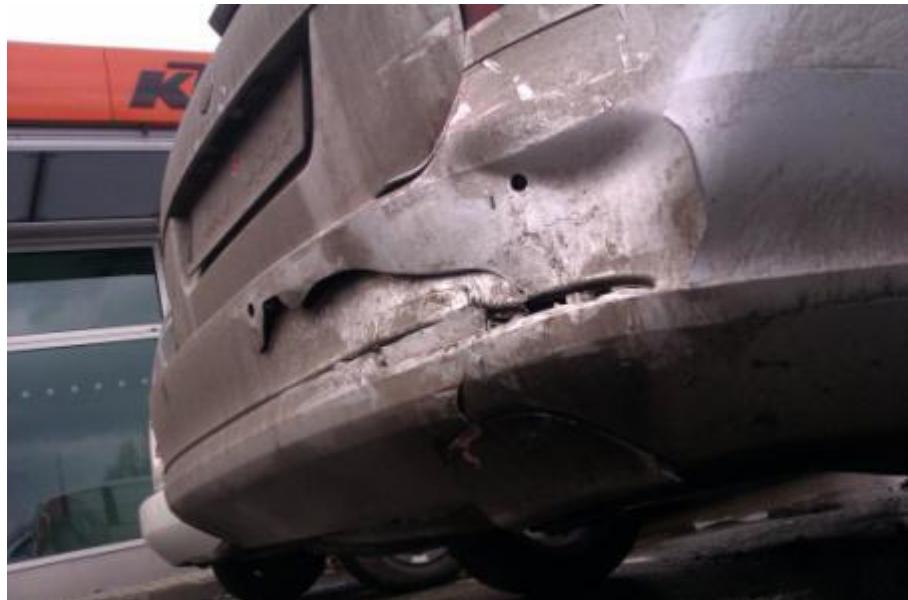
Obrázok 34: Detail poškodenia na nárazníku

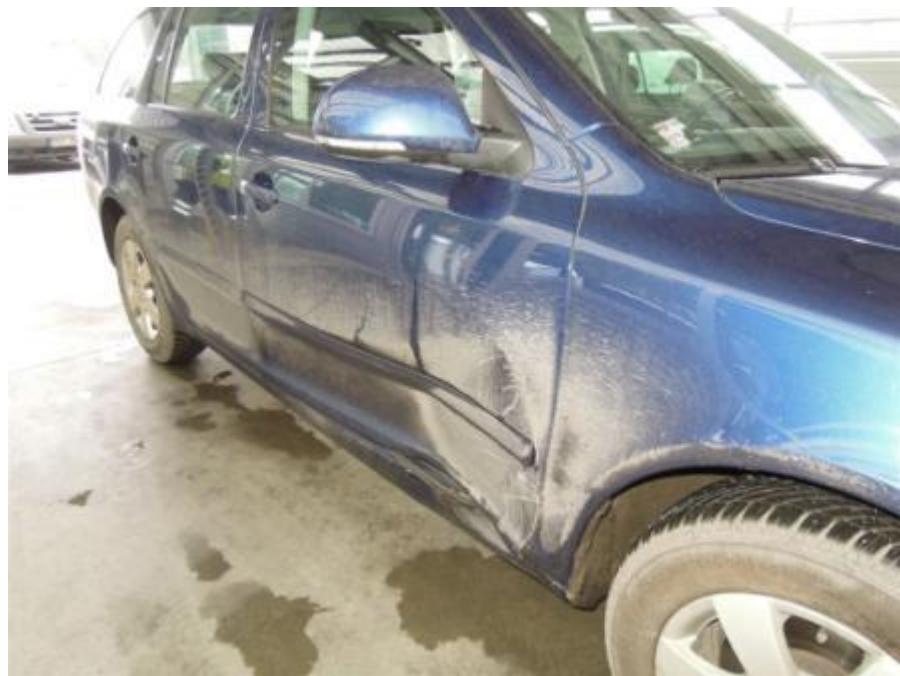
Vozidlo Škoda Octavia bolo dovezené do servisu s preliačenými pravými prednými dverami a podbehom v tej istej oblasti. Ako k poškodeniu došlo majiteľ neuviedol. Podľa rozsahu poškodenia sa dá povedať, že náraz musel smerovať do pravej dolnej časti vozidla a musel byť relatívne silný, pričom sa deformoval aj podbeh.

Obrázok 35: Pohľad na poškodenie vozidla Škoda Octavia

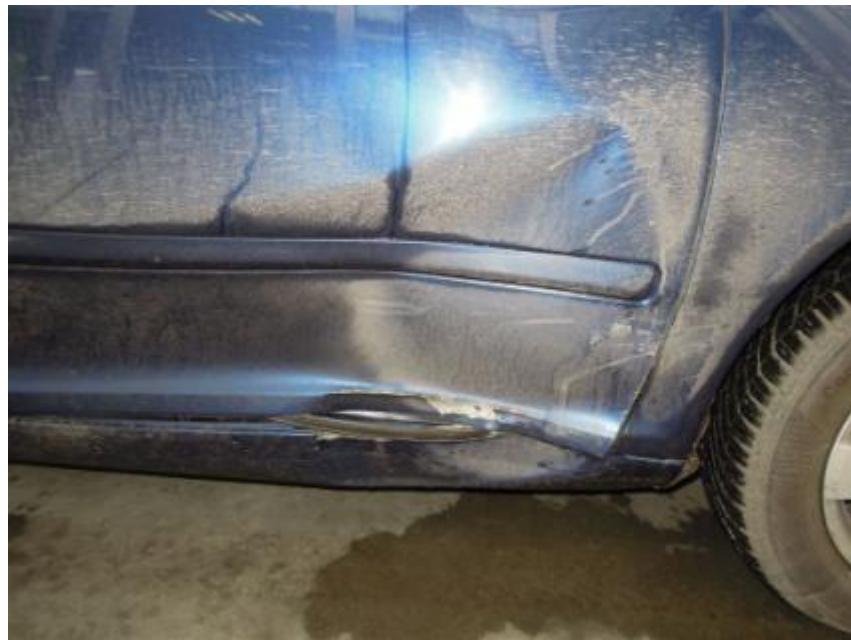
Obrázok 36: Detailný pohľad na poškodené časti

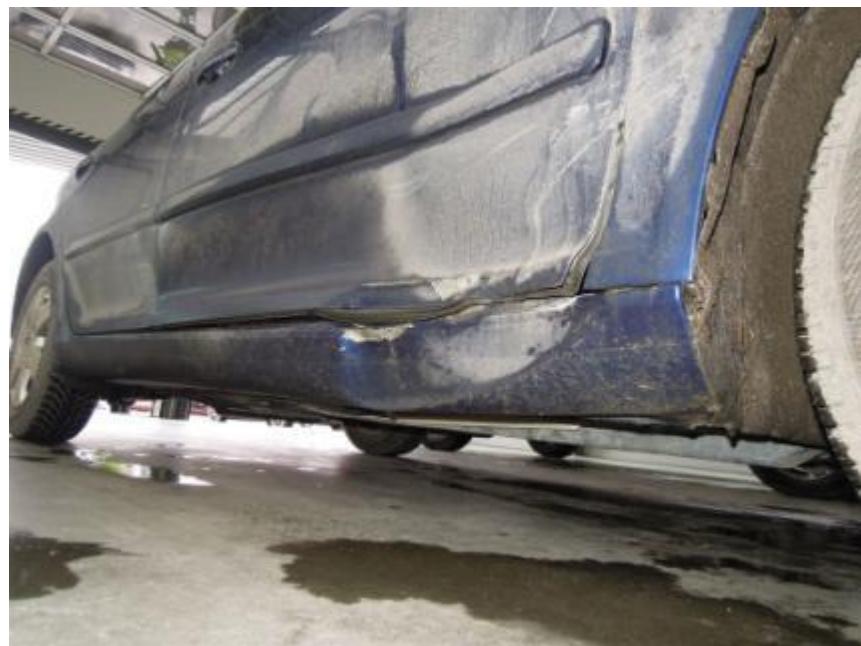
Obrázok 37: Detailný pohľad na poškodenie zo spodu

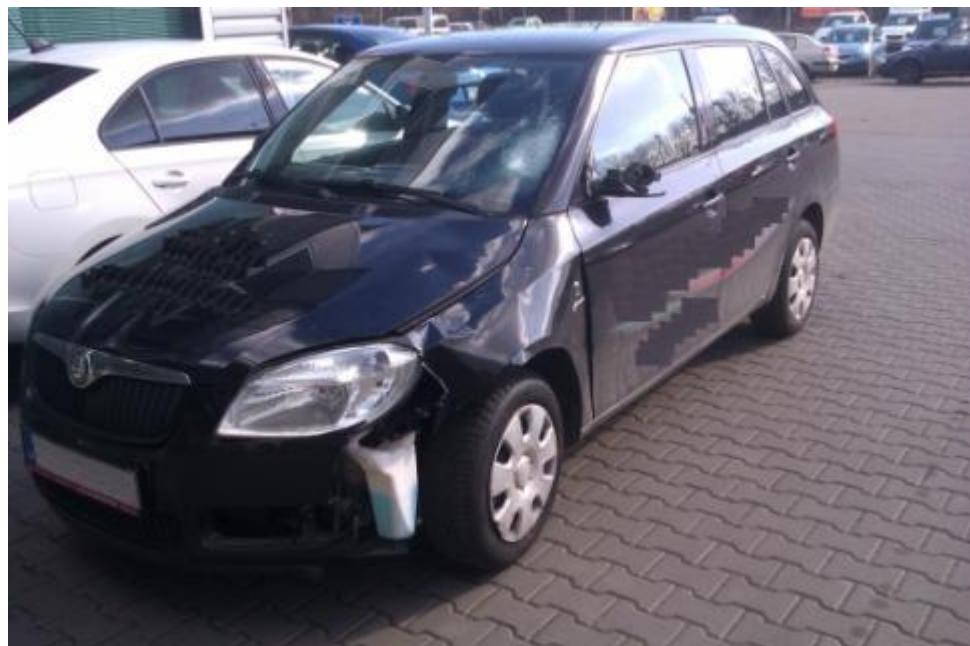
Vozidlo Škoda Fabia bolo poškodené potom, čo auto narazilo v neznámej rýchlosťi do chodca. Vodič motorového vozidla nemal alkohol prítomný v dychu, no chodec áno. Opitý chodec vošiel na komunikáciu a vozidlo ho zachytilo ľavou prednou stranou. Vodič sa pravdepodobne ešte snažil stretu zabrániť no nepodarilo sa mu to. Vozidlo bolo poškodené odpredu až do priestoru vodičových dverí, pričom poškodeniu sa nevyhlo ani čelné sklo.

Obrázok 38: Celkový pohľad na poškodené vozidlo

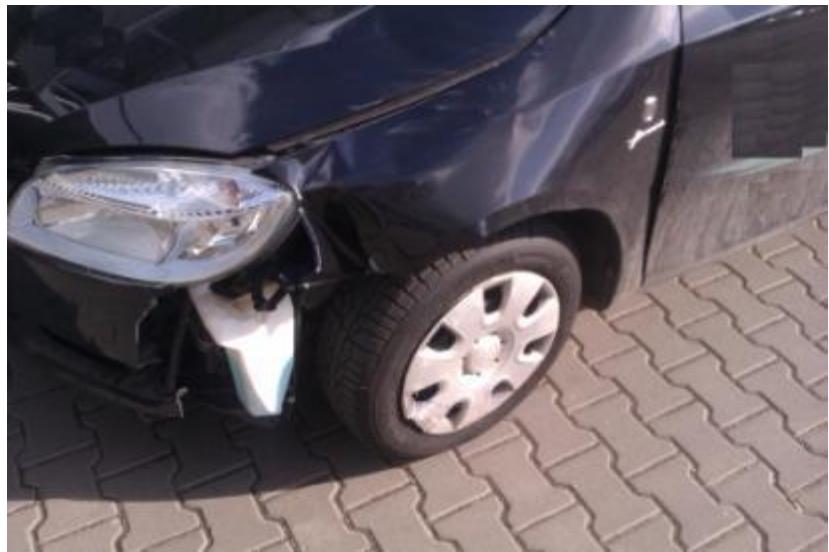
Obrázok 39: Detailný pohľad na poškodenie prednej časti kolesa

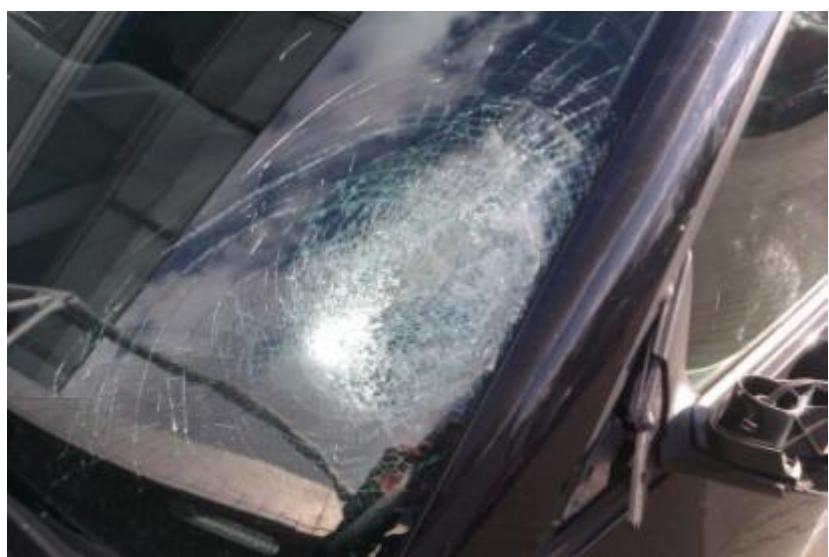
Obrázok 40: Detailný pohľad na poškodenie čelného skla a okolia

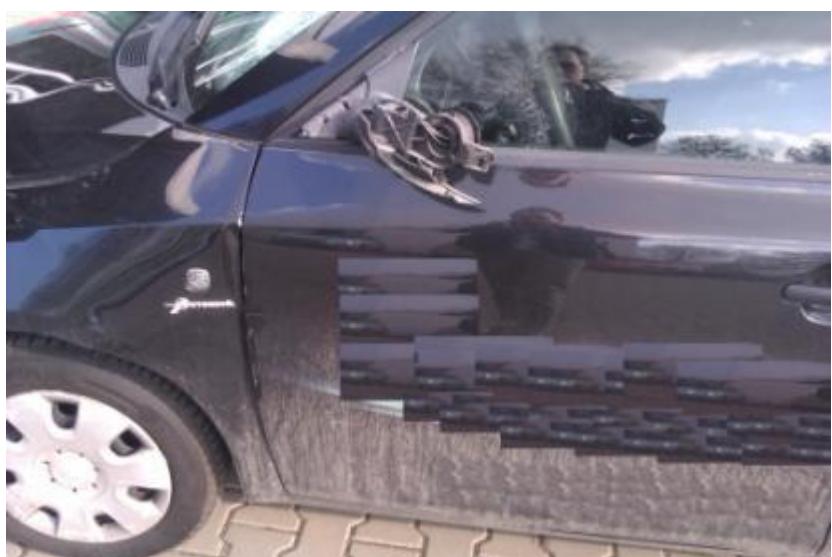
Obrázok 41: Poškodenie dverí a zrkadla

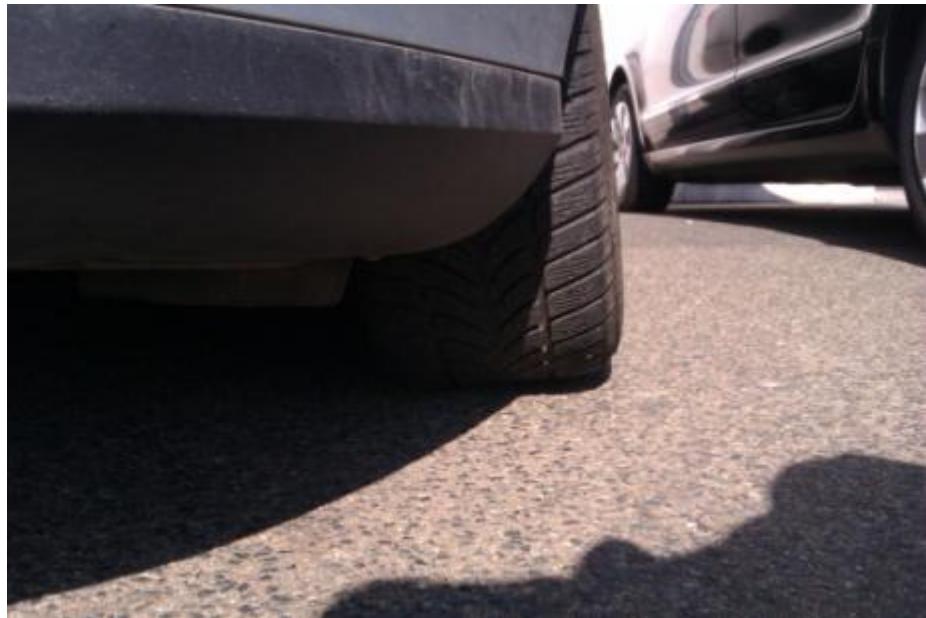
Obrázok 43: Pohľad na vychýlenie kolesa spredu

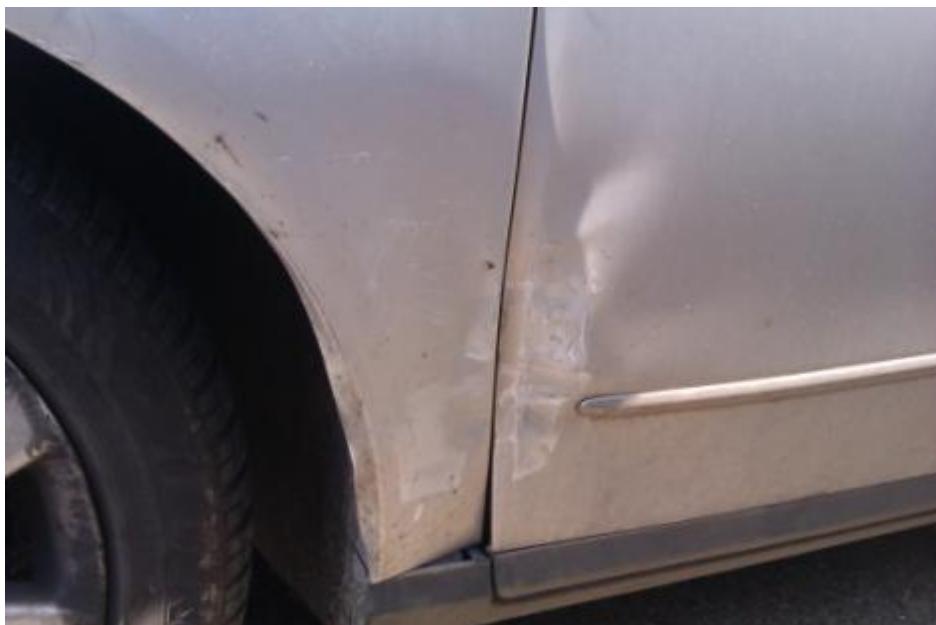
Obrázok 44: Pohľad na poškodenia v okolí kolesa

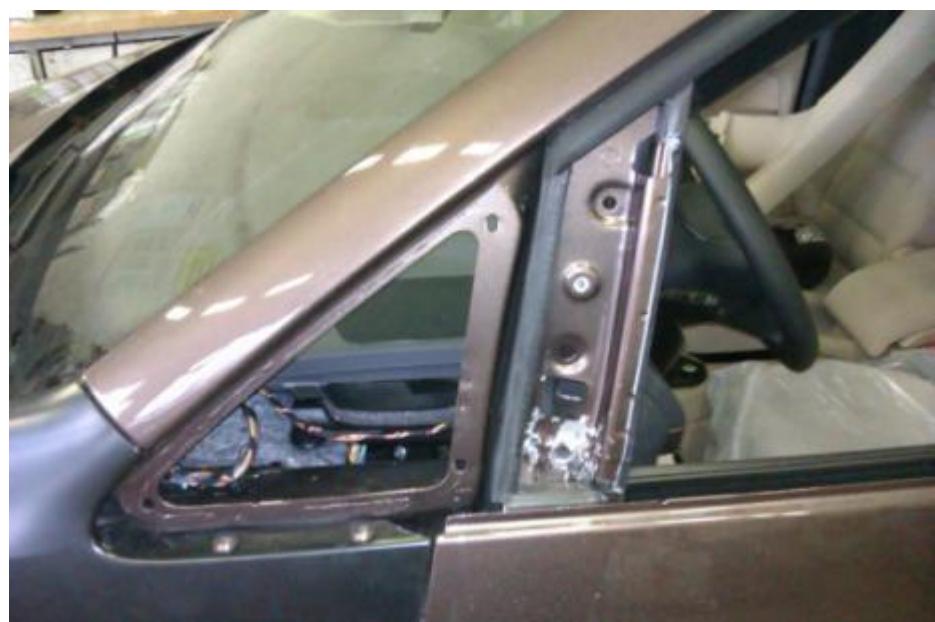
Obrázok 48: Pohľad na poškodenie boku vozidla

Na tomto vozidle sa po demontáži poškodených častí nezistilo žiadne ďalšie poškodenie. Preventívna kontrola geometrie prednej nápravy ukázala, že k poškodeniu prednej nápravy pri nehode nedošlo.

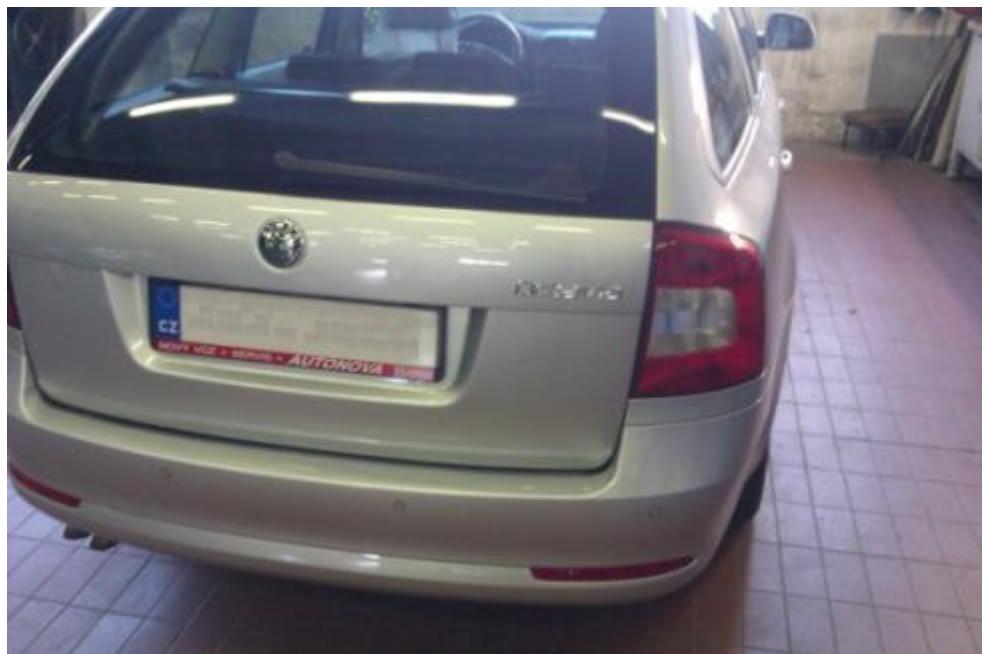
- deformované zadné čelo v pravej časti – výmena.

Obrázok 53: Zadná časť vozidla Škoda Octavia – po oprave

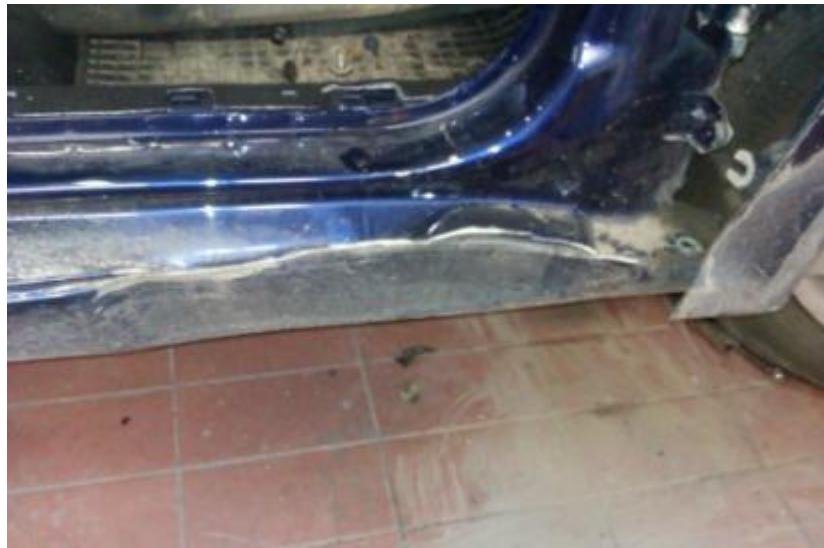
V tomto prípade sa po demontáži poškodených dielov na vozidle nezistilo žiadne ďalšie poškodenie. Servisný technik sice pri prvotnej obhliadke nariadil ďalšiu preventívnu obhliadku po demontáži poškodených častí, avšak žiadne ďalšie poškodenie sa nezistilo. Odhadovaná škoda pri prvotnej obhliadke teda približne zodpovedala realite.

Obrázok 54: Detail poškodenia podbehu po demontáži dverí a tesniacej gumy

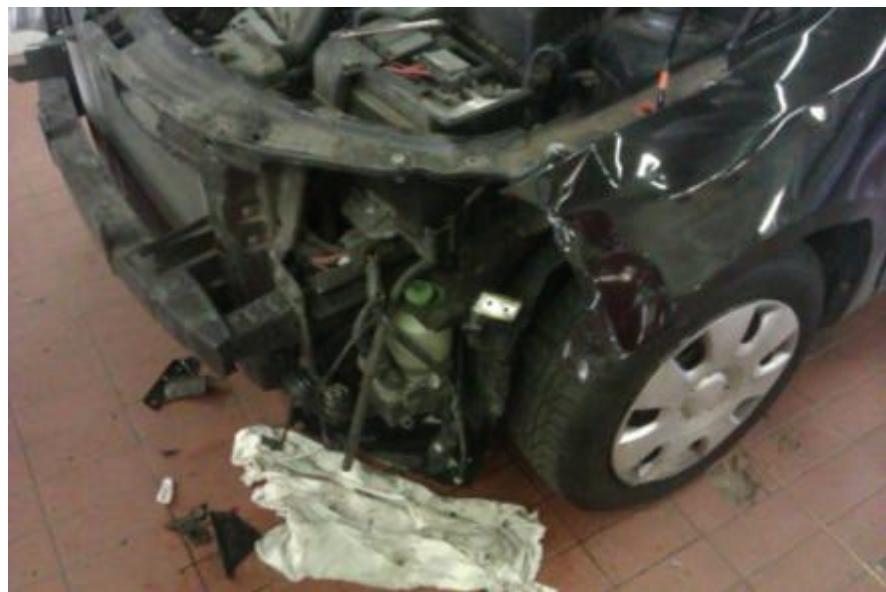
Po demontáži poškodených dielov sa na vozidle nachádzali ďalšie skryté poškodenia, ktoré pri prvej obhliadke neboli viditeľné. Na fotografiách sa podarilo niektoré z nich zachytiť.

Obrázok 57: Pohľad na deformovaný držiak blatníku a poškodenú kabeláž

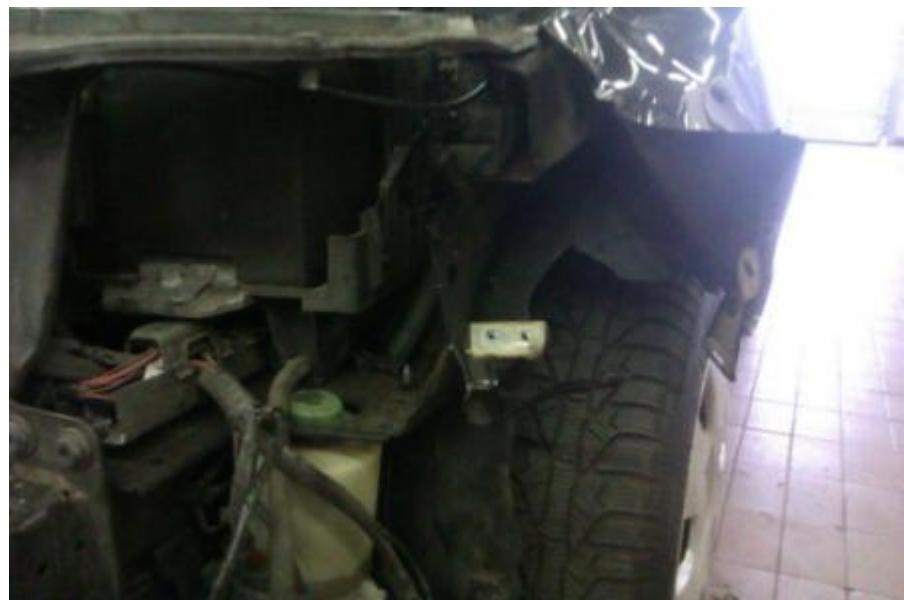
Obrázok 58: Detailný pohľad na ohnutý držiak blatníku

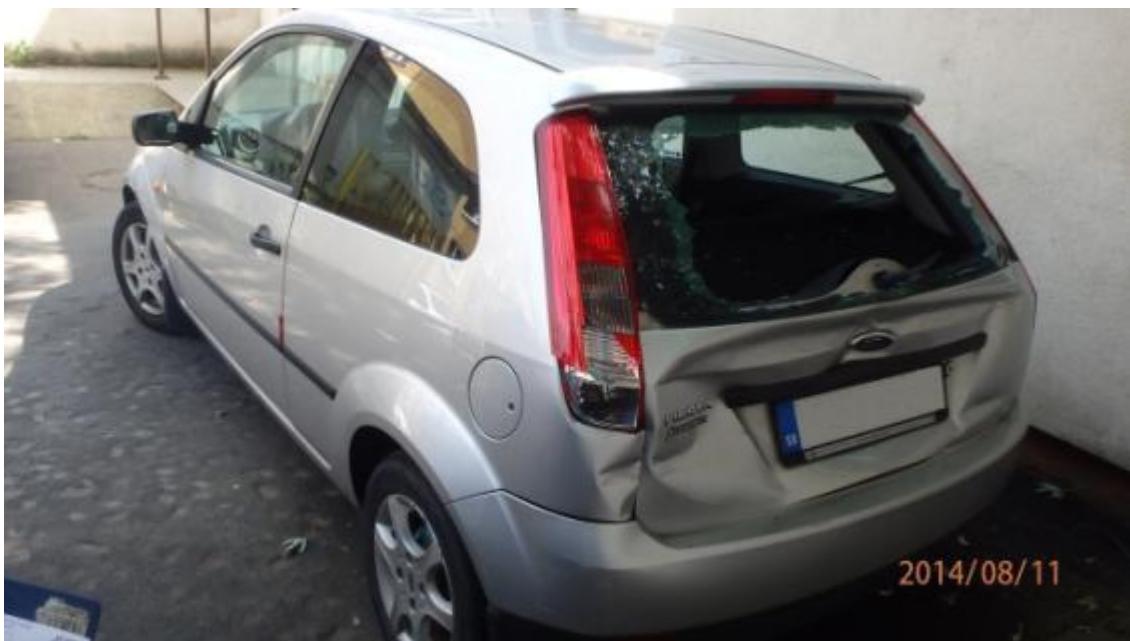
Jednalo sa o väčšie poškodenie, takže bola potrebná aj následná doobhliadka vozidla, ktorá odhalila aj poškodenia, ktoré neboli na prvý pohľad zjavné.

Obrázok 63: Pohľad na poškodenie vozidla Ford Fiesta

- zadný ľavý blatník – oprava,
- zadné sklo – výmena.

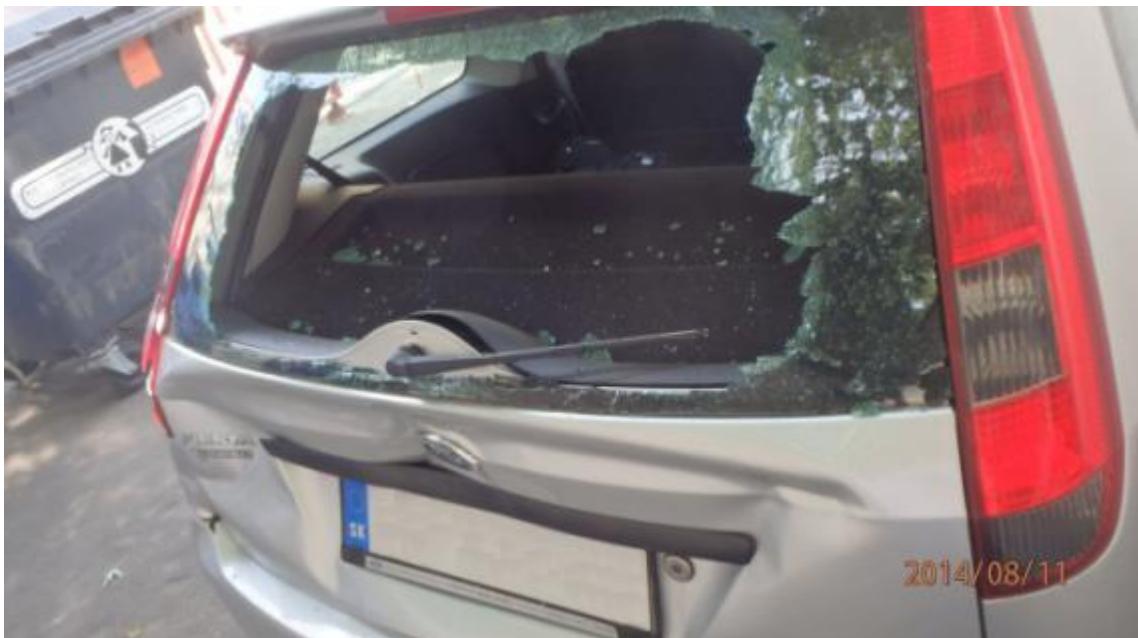
Obrázok 64: Detailný pohľad na poškodenie

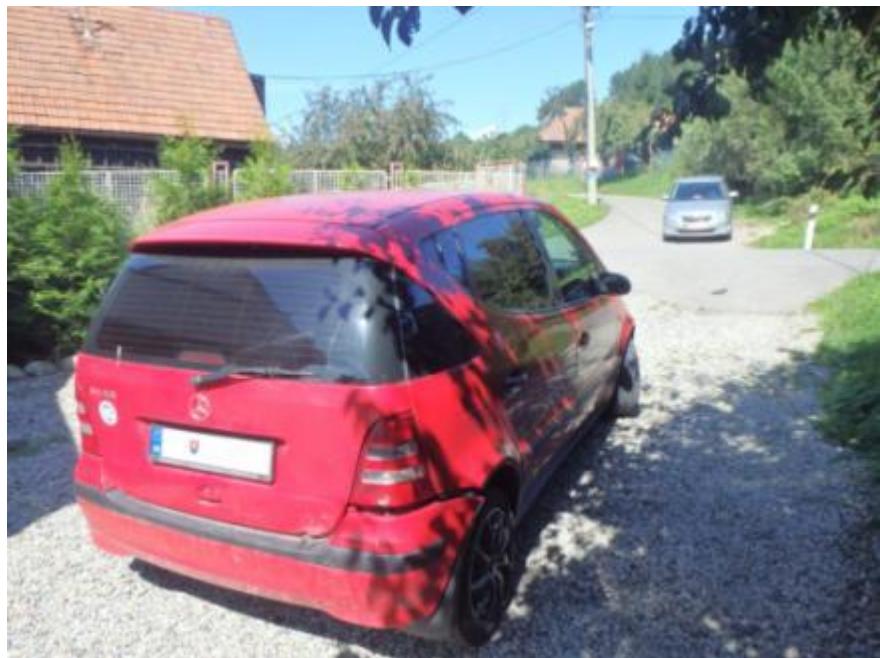
- zadné dvere – výmena,
- zadný plastový nárazník – výmena,
- prasknuté zadné pravé svetlo – výmena,
- podozrenie na ohnuté zadné čelo.

Obrázok 68: Poškodenie vozidla Mercedes-Benz

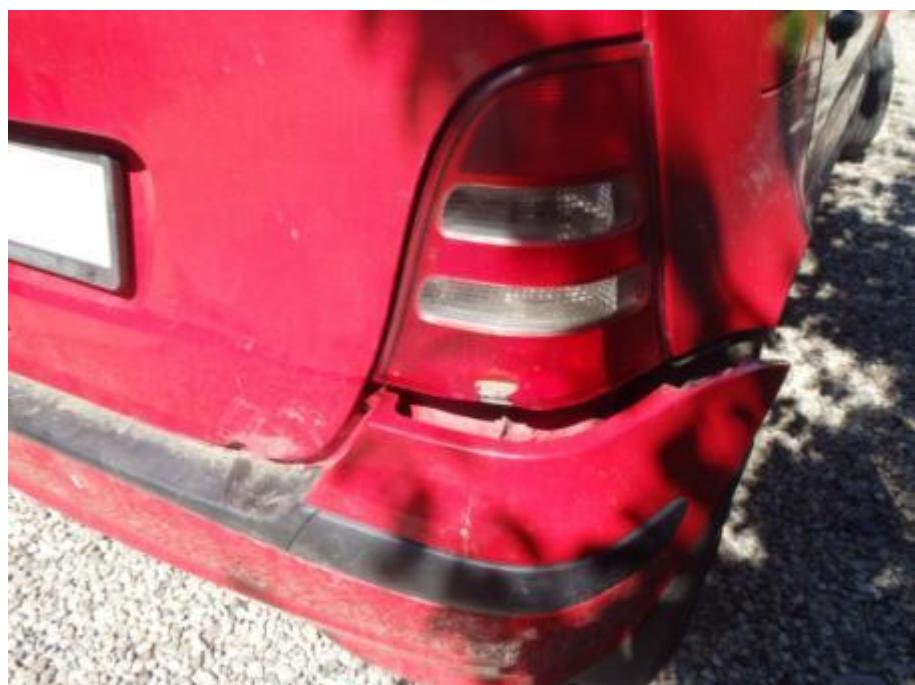
Obrázok 69: Detail poškodenia

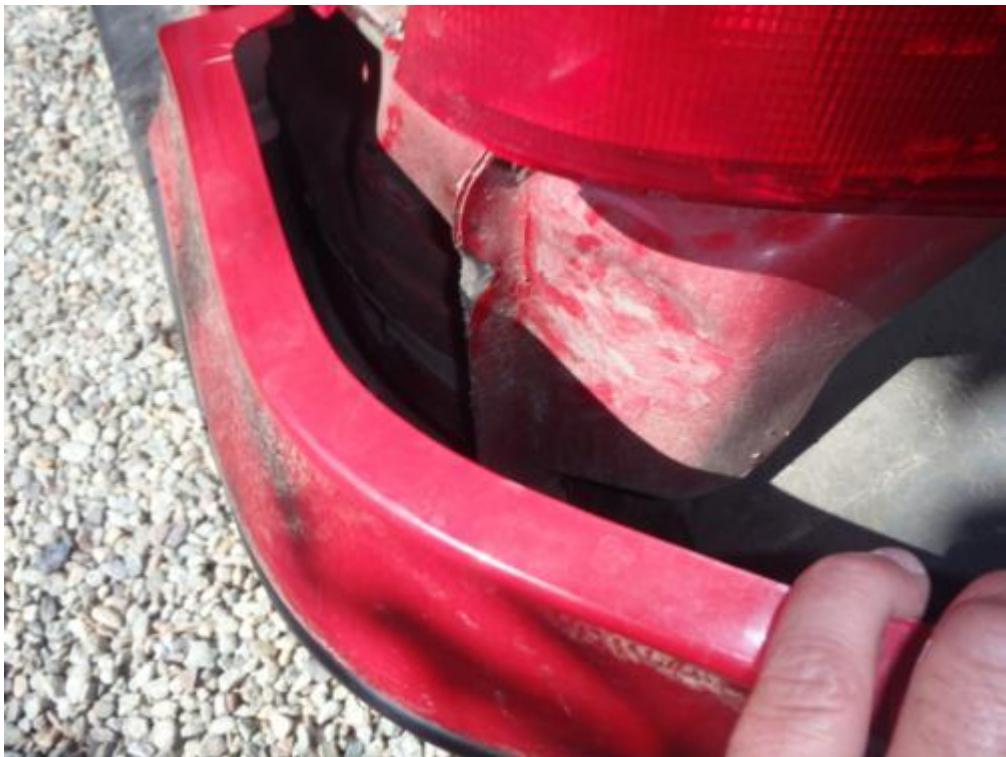
- žiadne ďalšie poškodenia (deformácia zadného čela sa nepotvrdila).

Obrázok 70: Pohľad pod poškodený nárazník

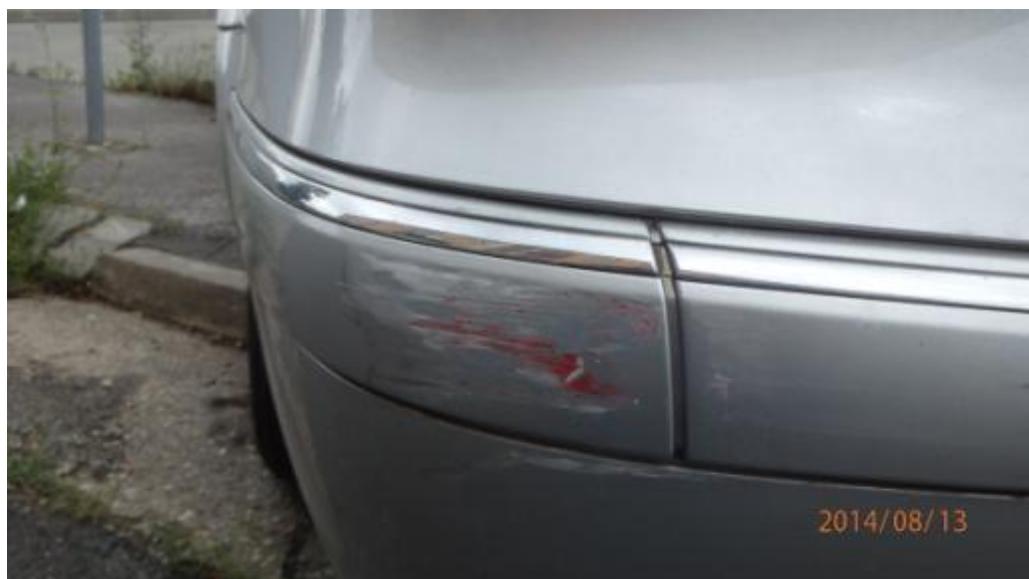
- poškodenie laku – zadný nárazník,
- poškodenie laku – lišta zadného nárazníku.

Obrázok 72: Detailný pohľad na poškodenie, viditeľná otretá farba z vozidla vinníka

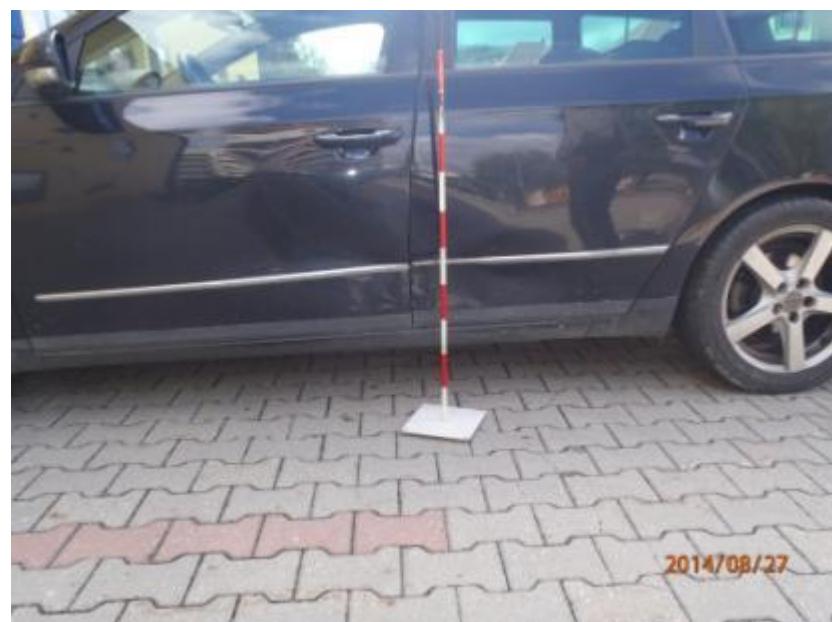
Na poškodenom vozidle sú poškodené obe dvere, ktoré nie sú opraviteľné a bude ich nutné vymeniť. Tak isto je potreba vymeniť lišty na oboch dverách. Pri prvej prehliadke sa javí, že podbeh obišiel bez poškodenia.

Obrázok 73: Pohľad na poškodenie oboch dverí vozidla VW Passat

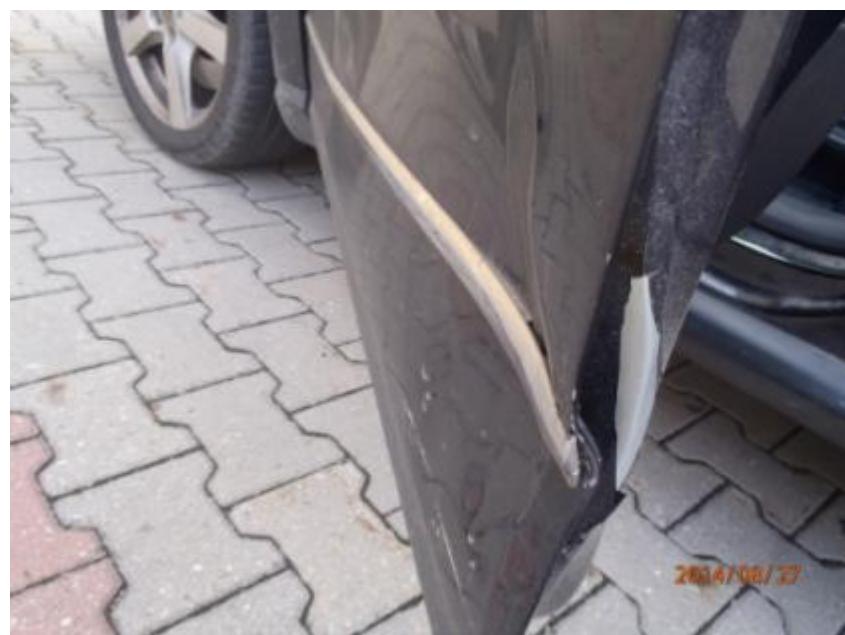
Obrázok 74: Detail poškodenia predných dverí

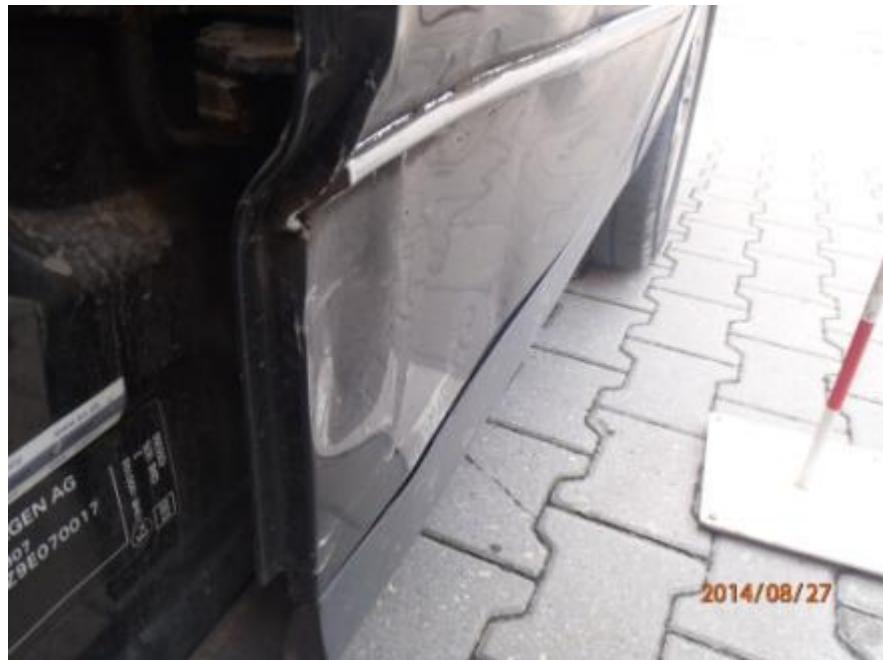
Obrázok 75: Pohľad na poškodenie zadných dverí

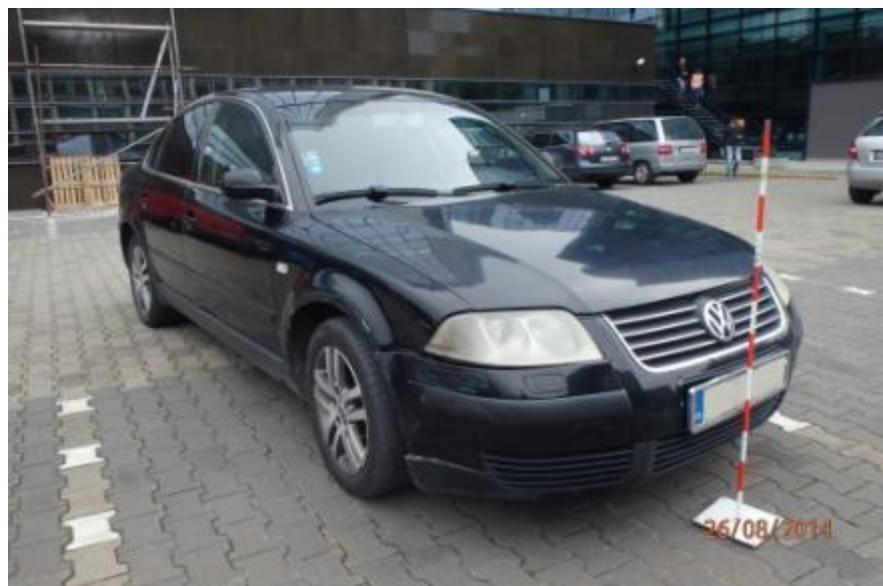
- poškodenie predného nárazníku – výmena,
- poškodenie blatníku – oprava, lak,
- poškodenie svetla – výmena,
- poškodenie plastovej spodnej časti nárazníku – výmena,
- poškodenie pravých predných dverí – oprava, lak,
- poškodenie hliníkového disku – oprava, vyváženie,
- poškodenie plastového krytu v okolí pravého predného kolesa – výmena.

Obrázok 76: Celkový pohľad na poškodené vozidlo VW Passat

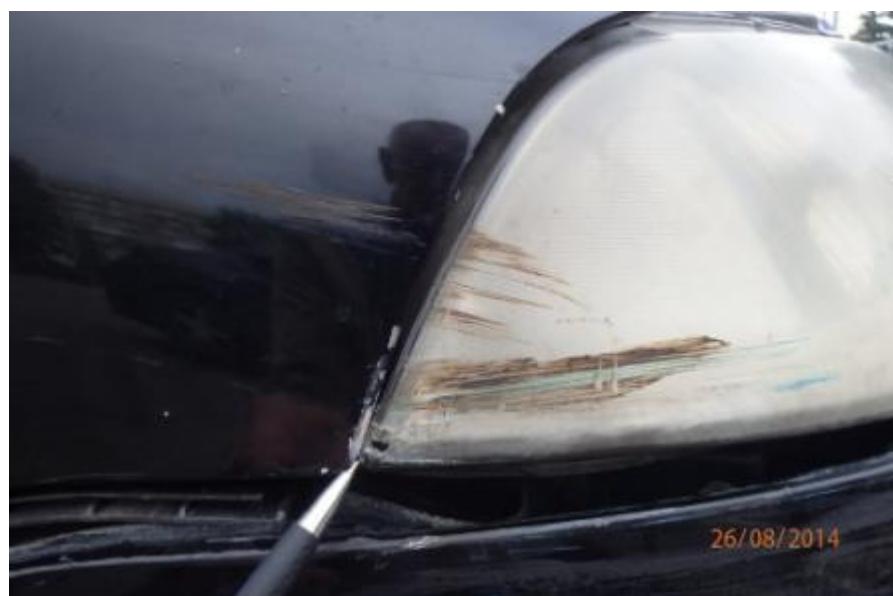
Obrázok 77: Detail poškodenia svetla
