ANALÝZA POŠKOZENÍ VOZIDEL PO MALÉ DOPRAVNÍ NEHODĚ

ANALYSIS OF VEHICLE DAMAGE AFTER A MINOR CAR ACCIDENT

DIPLOMOVÁ PRÁCE
MASTER'S THESIS

Bc. LUKÁŠ PSICA

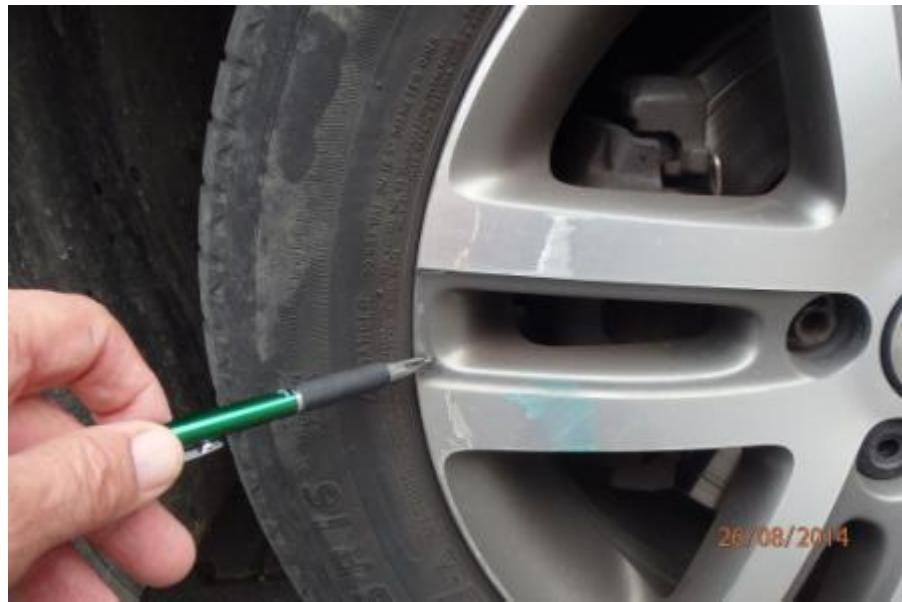
Obrázok 78: Detail poškodenia hliníkového disku

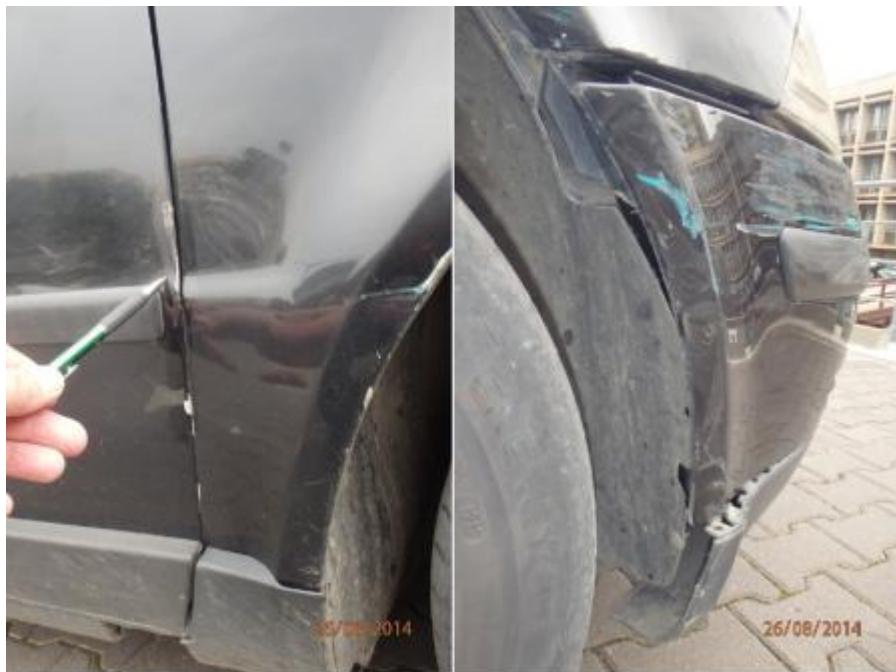
Obrázok 79: Detail poškodenia dverí nárazníku

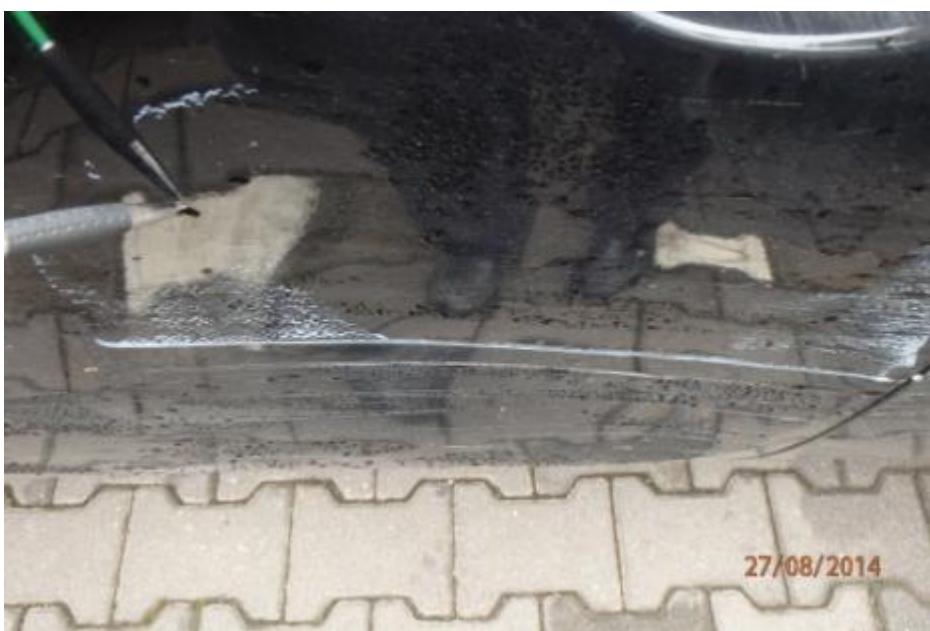
Obrázok 81: Detailný pohľad na poškodené dvere

- prevalené predné ľavé dvere – výmena,
- poškrabané ľavé zadné dvere – oprava, lak.

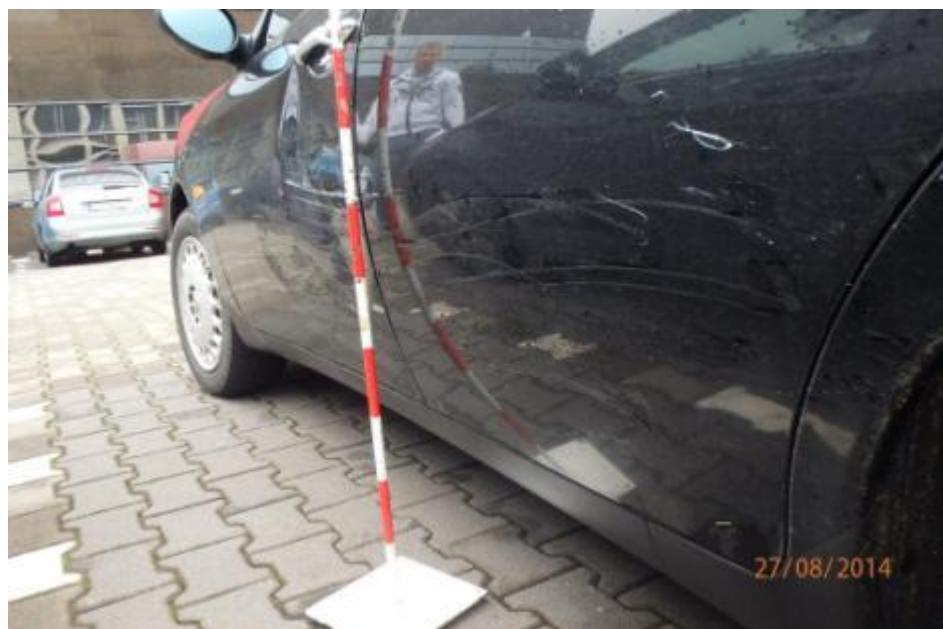
Obrázok 82: Pohľad na poškodené zadné dvere

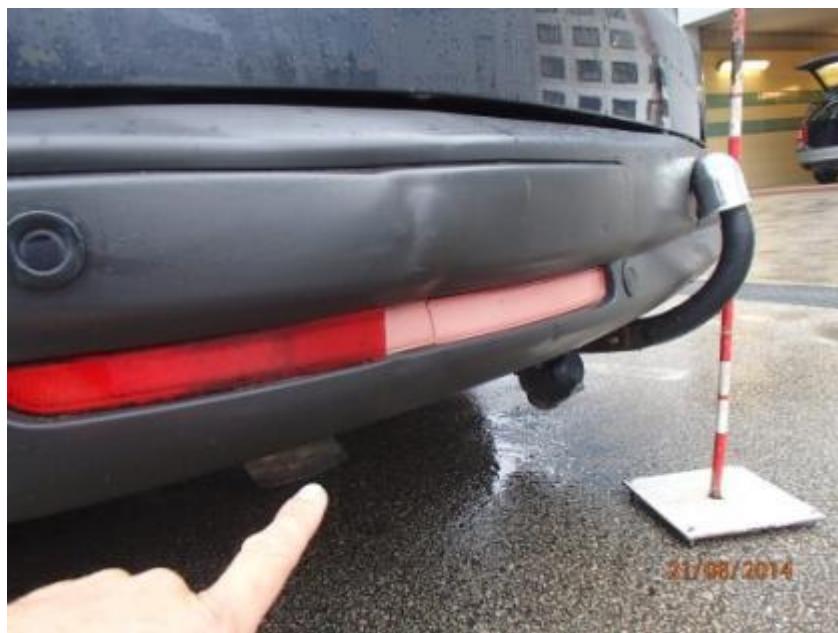
- podozrenie na deformáciu rámu ťažného zariadenia.

Obrázok 84: Detailný pohľad na poškodené časti

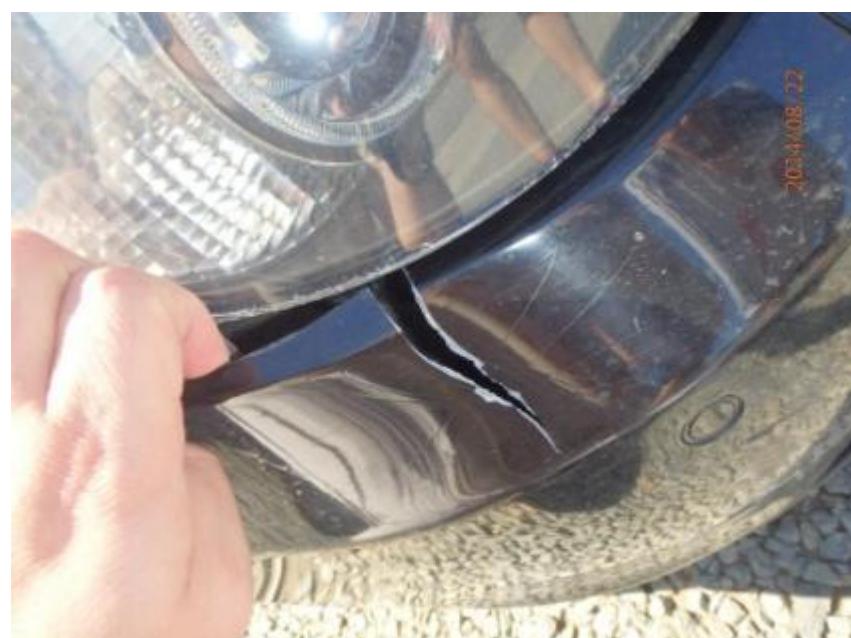
- prasknutý predný nárazník – výmena,
- poškrabaný predný svetlomet – oprava, lak,
- poškrabaný senzor – oprava, lak.

Obrázok 88: Detailný pohľad na poškodenie

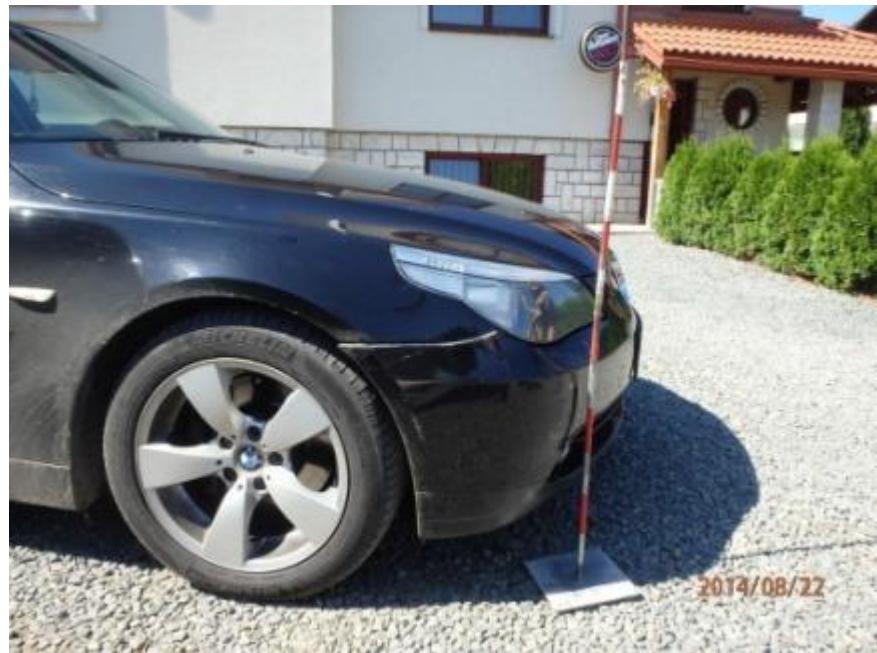
Obrázok 89: Pohľad z boku na poškodenie a vychýlený nárazník
