ANALÝZA POŠKOZENÍ VOZIDEL PO MALÉ DOPRAVNÍ NEHODĚ

ANALYSIS OF VEHICLE DAMAGE AFTER A MINOR CAR ACCIDENT

DIPLOMOVÁ PRÁCE
MASTER'S THESIS

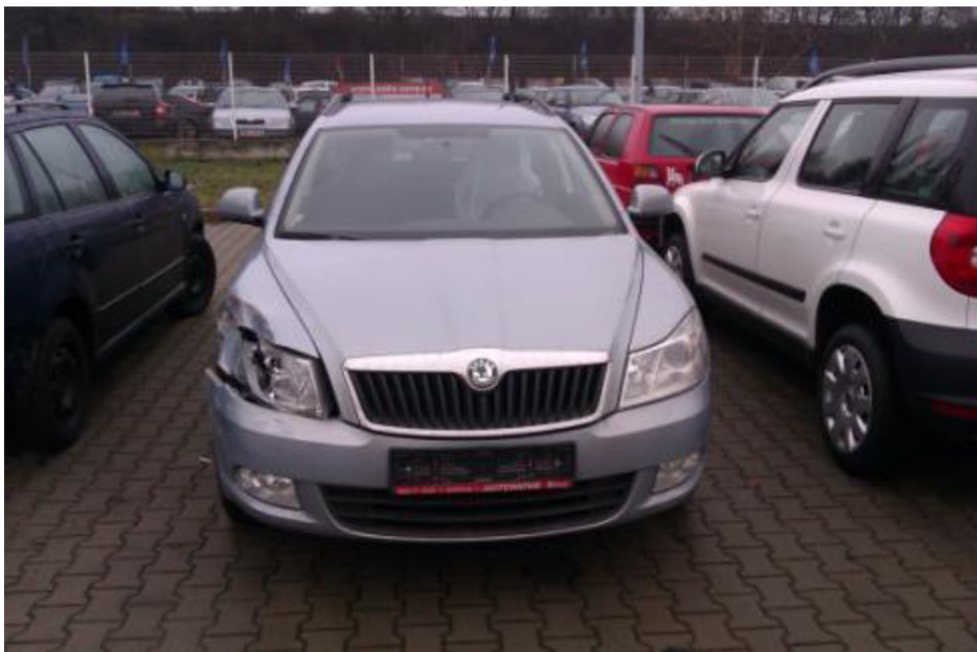
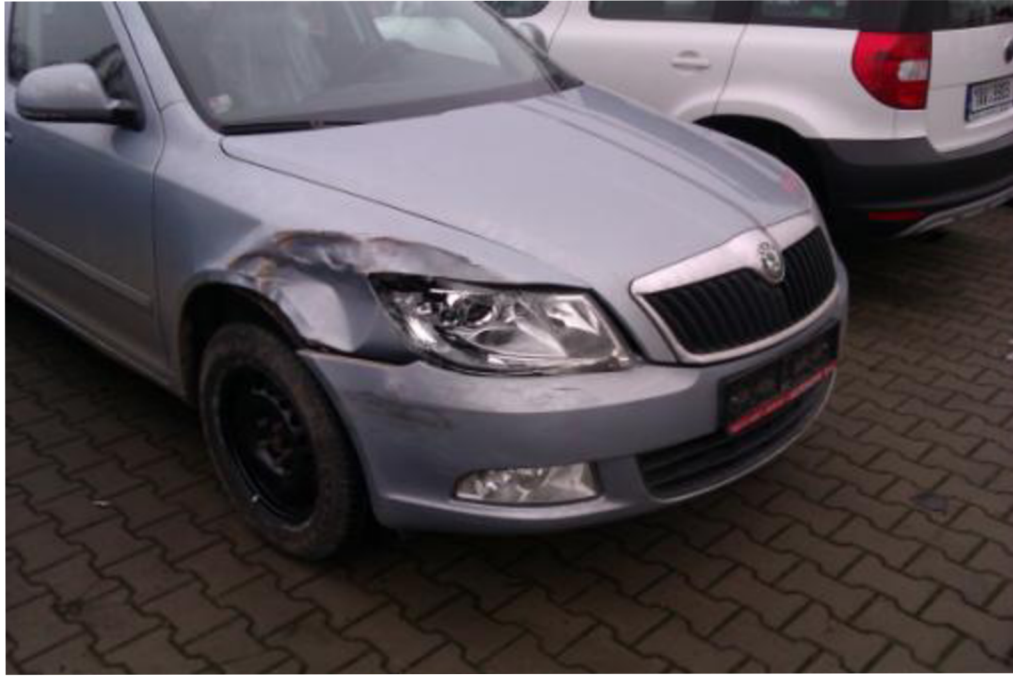
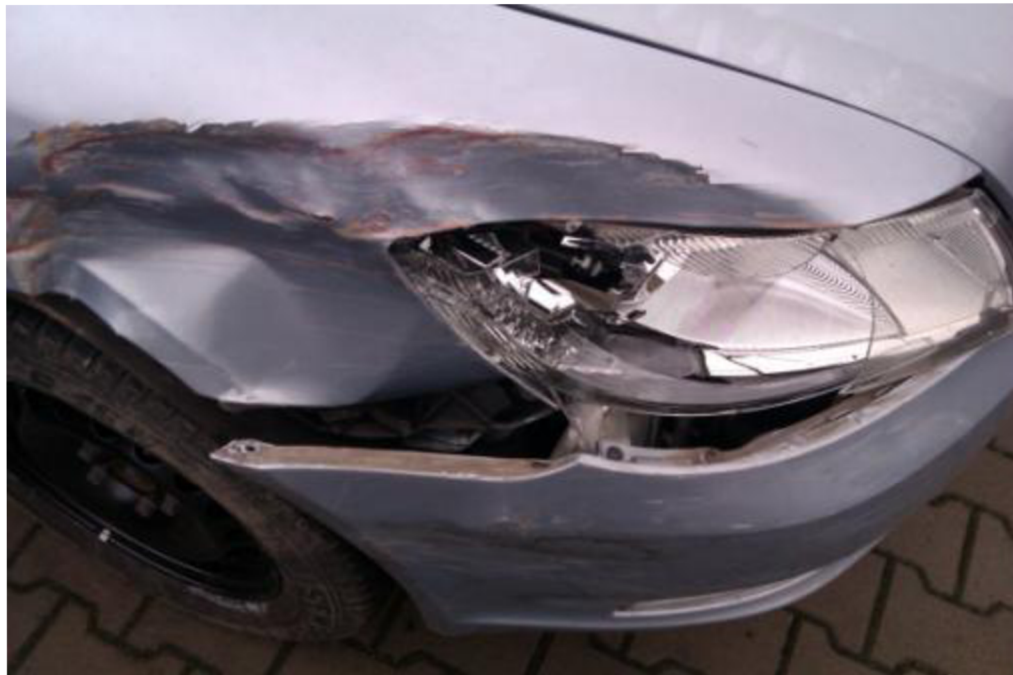
Vodič vozidla Škoda Octavia neubrzdil na križovatke a vrazil do pred ním stojaceho vozidla. Stretu sa ešte snažil zabrániť uhýbacím manévrom, to už však nestihol a prednou pravou časťou zachytil pred ním stojace vozidlo.

Obrázok 24: Vozidlo Škoda Octavia po nehode – pohľad spredu

Obrázok 25: Pohľad z boku na miesto poškodenia

Obrázok 26: Detailný pohľad na miesto poškodenia

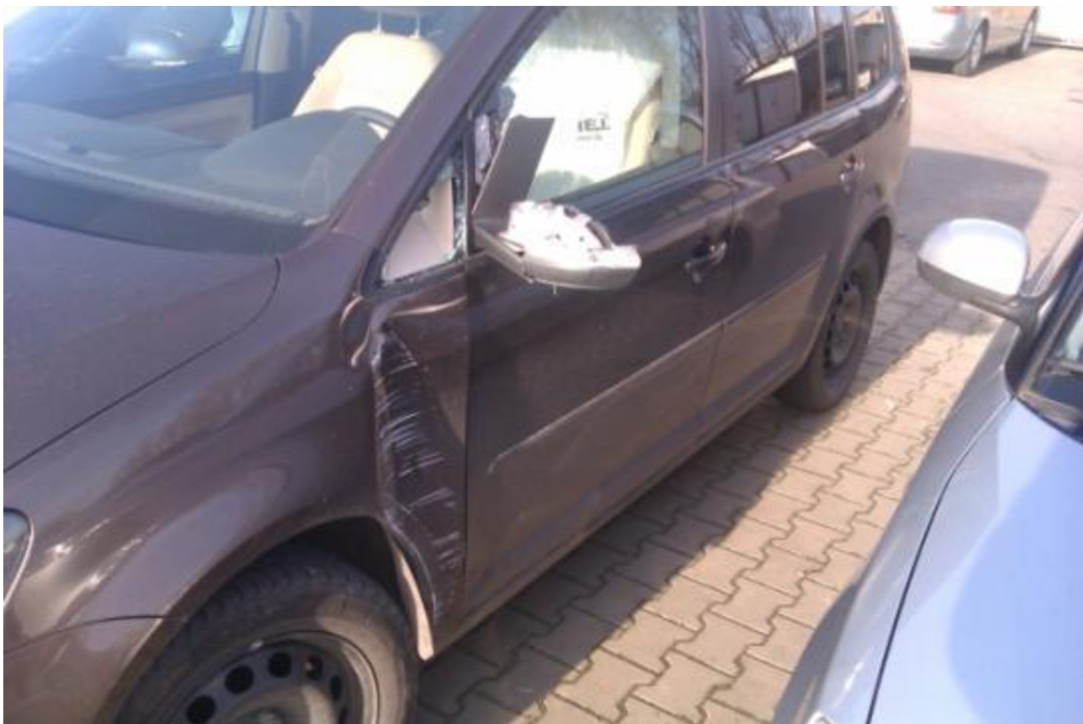
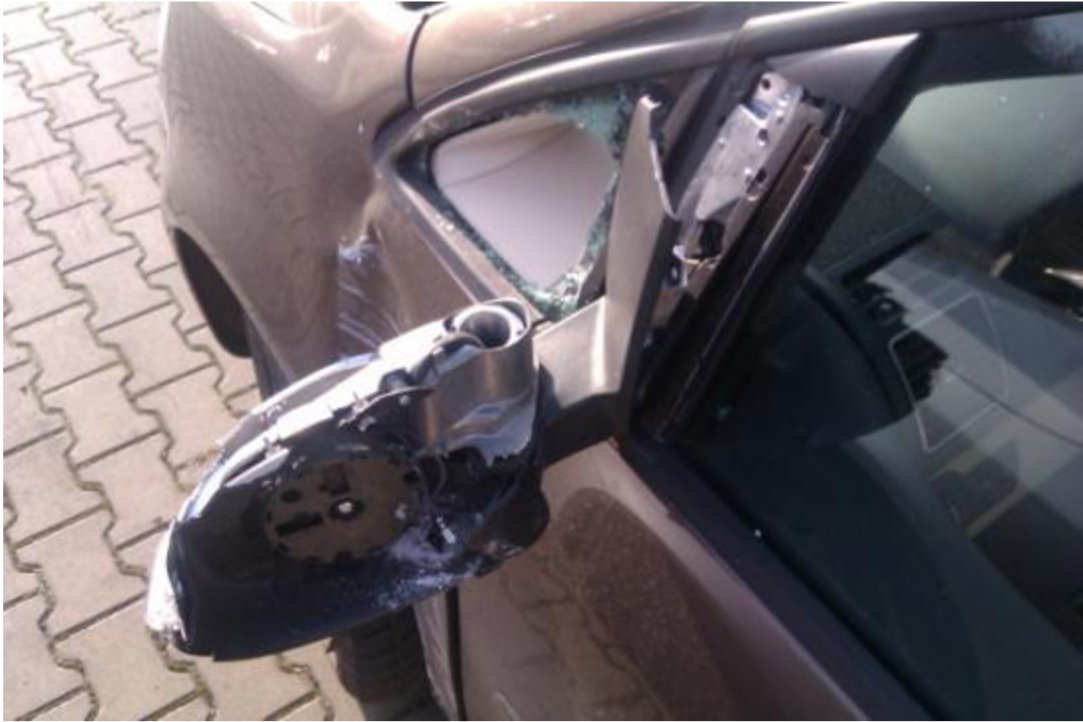
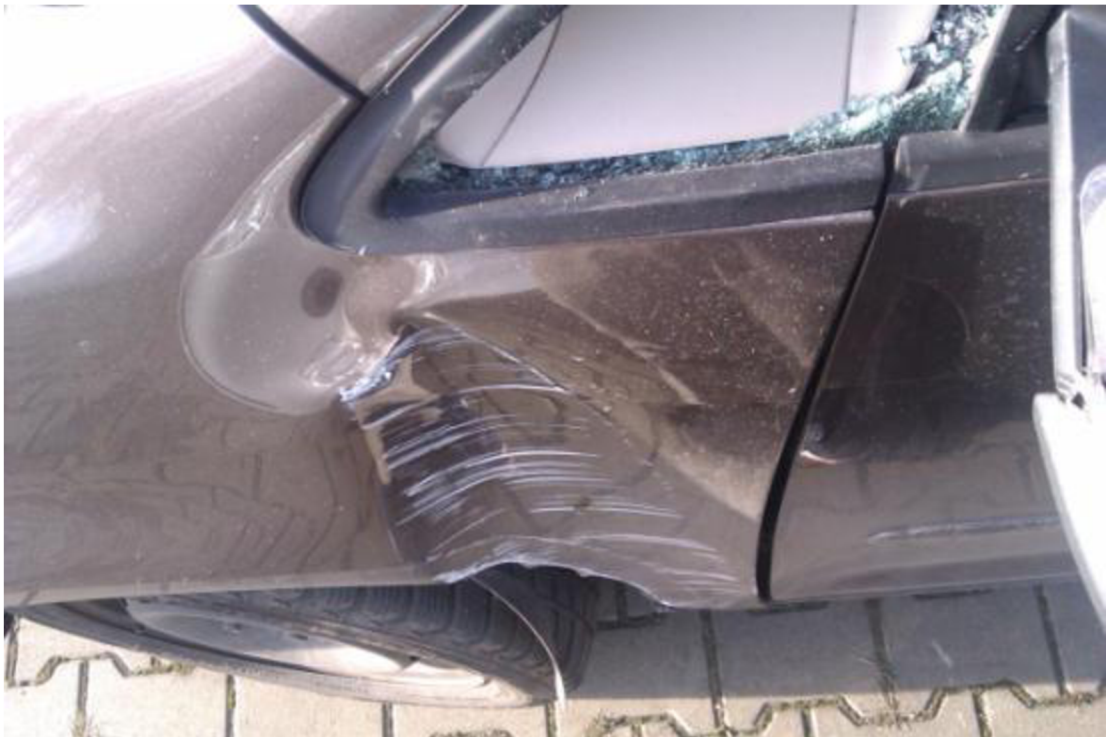
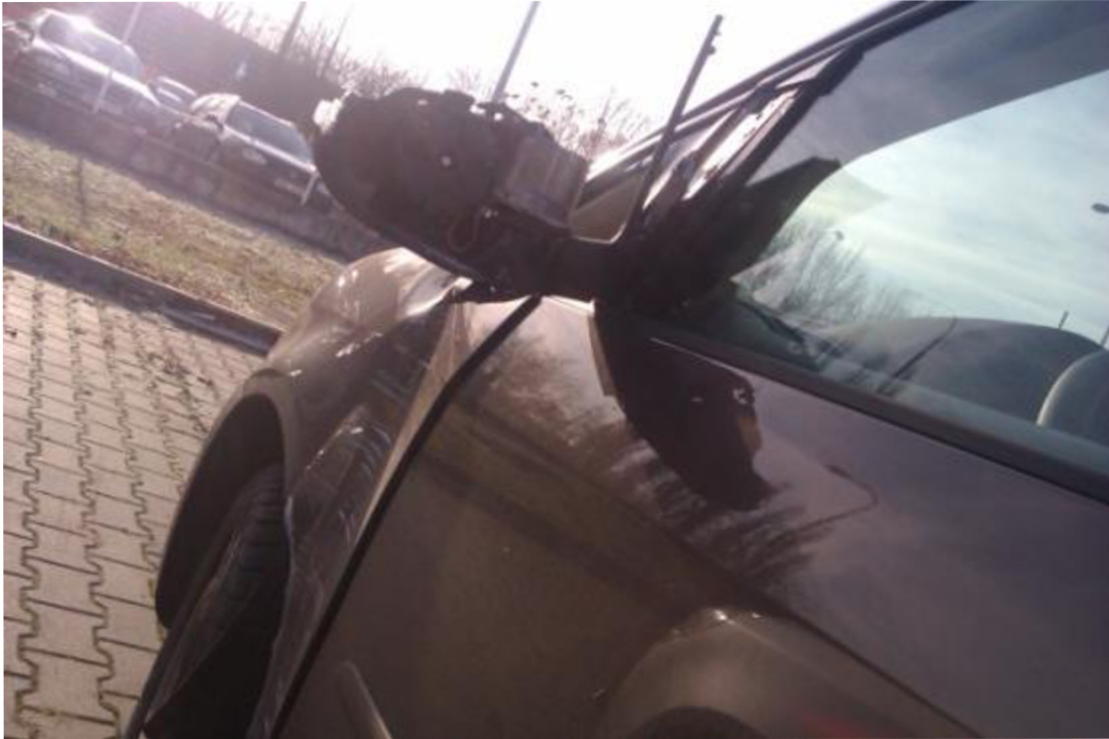
Vodič vozidla Volkswagen Touran poškodil svoje vozidlo na ľavom prednom boku. Podľa slov servisného technika majiteľ vozidla chcel opravovať vozidlo z havarijnej poisťky, tzn. že škody na vozidle si pravdepodobne zapríčinil sám. Majiteľ vozidla sa nevyjadril k tomu, ako k nehode došlo.

Obrázok 27: Vozidlo Volkswagen Touran po nehode, pohľad z boku

Obrázok 28: Detailný pohľad na poškodenie spätného zrkadla

Obrázok 29: Detailný pohľad na poškodenie blatníka

Obrázok 30: Pohľad na poškodenie pozdĺž vozidla

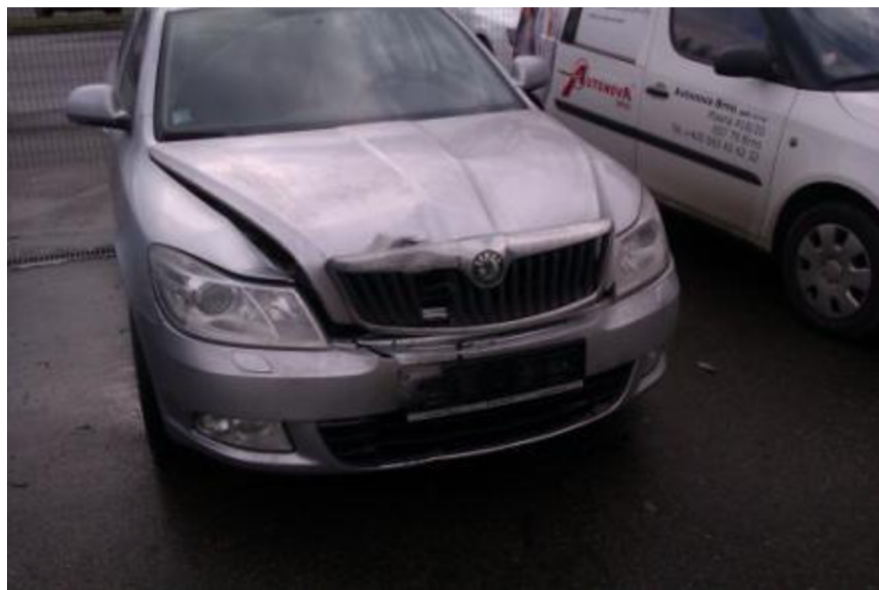
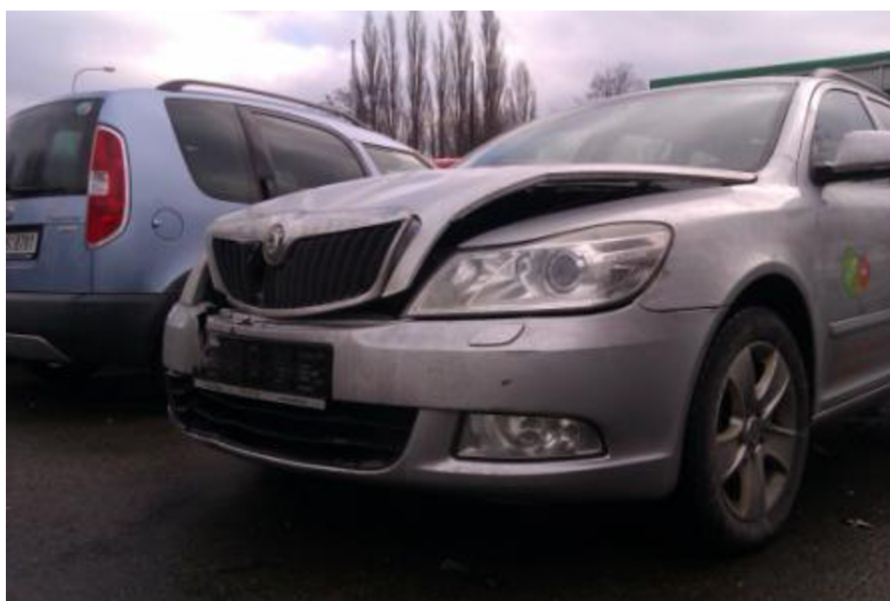
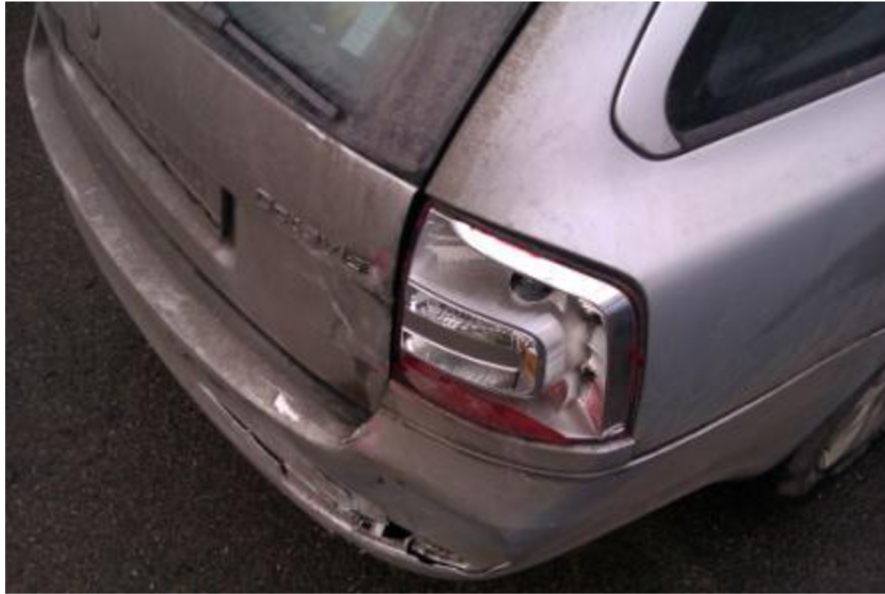
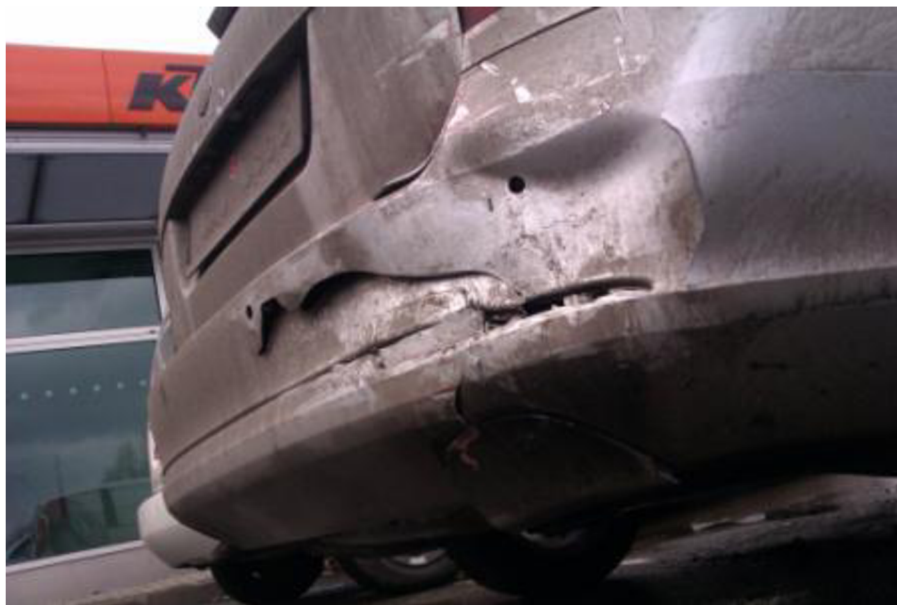
Vozidlo Škoda Octavia bolo poškodené z prednej aj zadnej časti vozidla. K poškodeniu došlo na diaľnici D1 medzi Brnom a Jihlavou. Pri tomto strete sa poškodilo niekoľko vozidiel. Vodič vozidla Škoda išiel v rýchлом pruhu na diaľnici pričom pred sebou zbadal kolónu stojacích áut. Ubrzdiť vozidlo už nedokázal a vrazil do vozidla stojaceho pred ním. Vodič ktorý šiel za ním tak isto nedokázal už svoje vozidlo ubrzdiť. Došlo k poškodeniu vozidla aj spredu aj zozadu.

Obrázok 31: Pohľad na poškodenie vozidla spredu

Obrázok 32: Iný pohľad na poškodenie spredu

Obrázok 33: Pohľad na poškodenie vozidla vzadu

Obrázok 34: Detail poškodenia na nárazníku

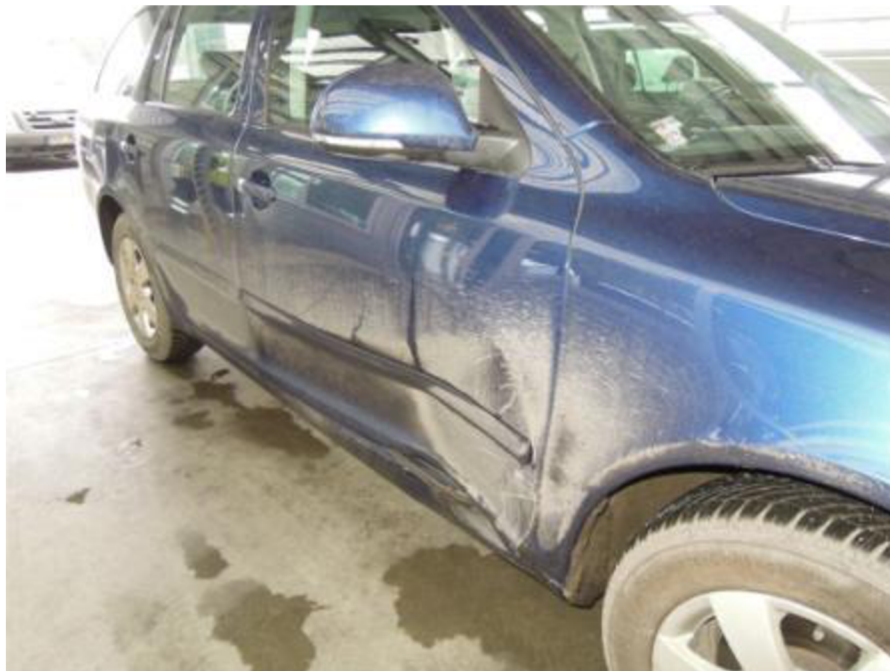
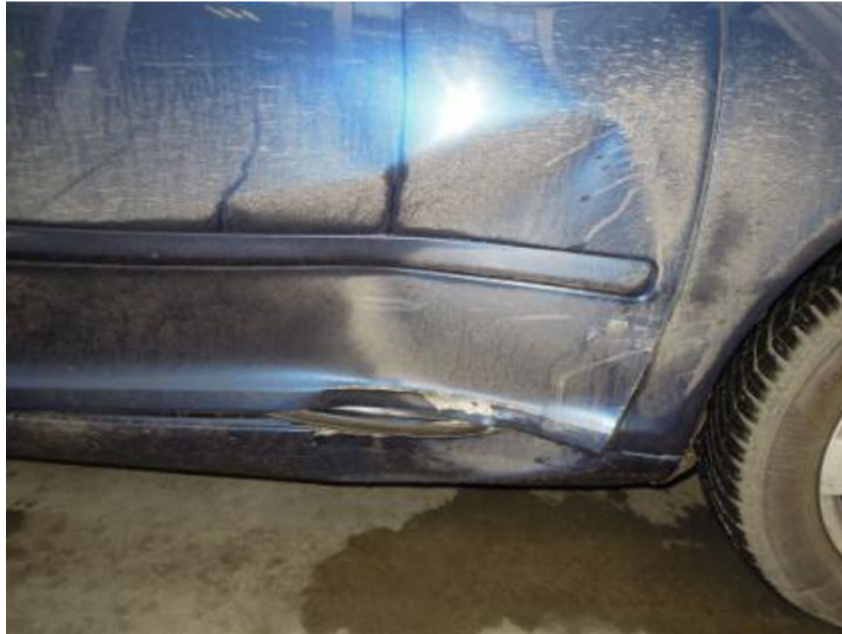
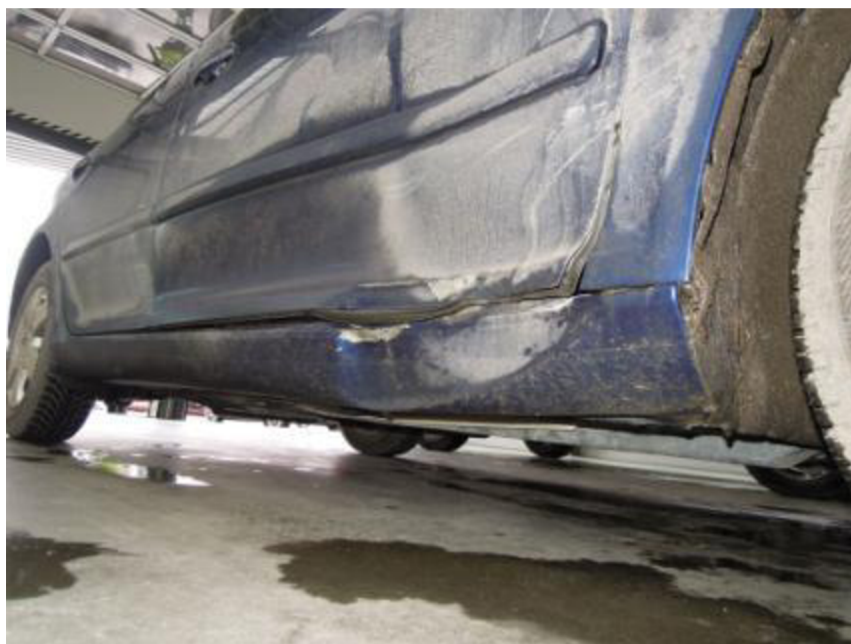
Vozidlo Škoda Octavia bolo dovezené do servisu s preliacеныmi pravými prednými dverami a podbehom v tej istej oblasti. Ako k poškodeniu došlo majiteľ neuviedol. Podľa rozsahu poškodenia sa dá povedať, že náraz musel smerovať do pravej dolnej časti vozidla a musel byť relatívne silný, pričom sa deformoval aj podbeh.

Obrázok 35: Pohľad na poškodenie vozidla Škoda Octavia

Obrázok 36: Detailný pohľad na poškodené časti

Obrázok 37: Detailný pohľad na poškodenie zo spodu

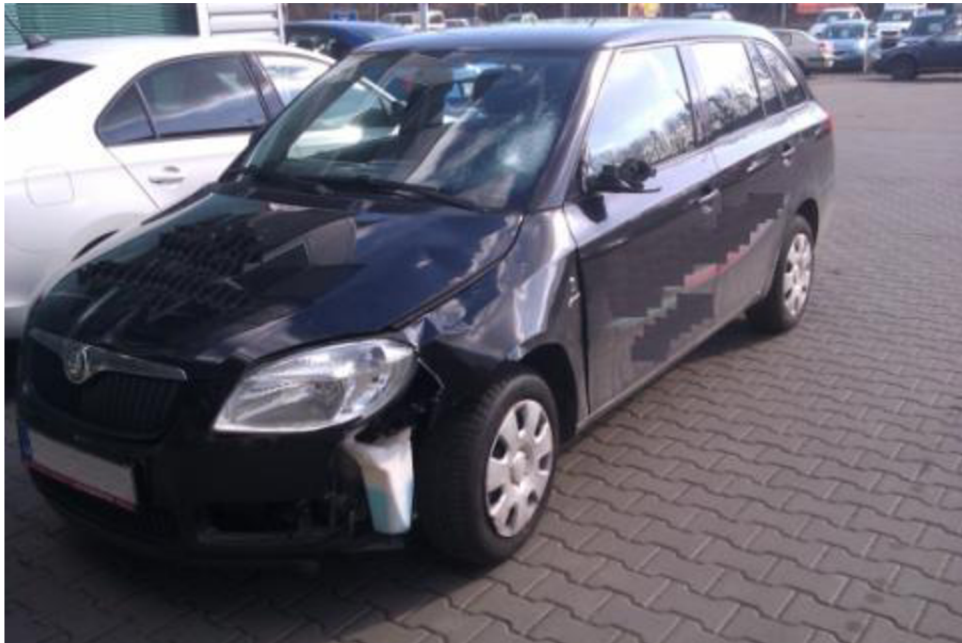
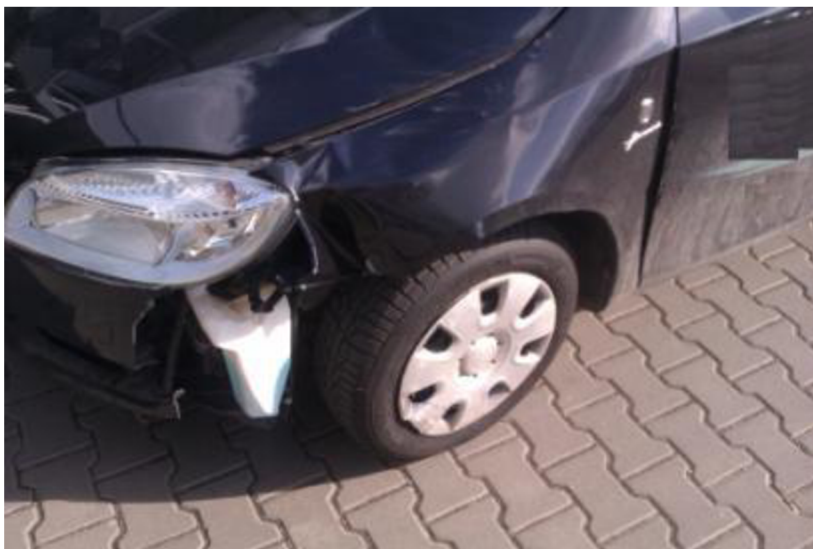
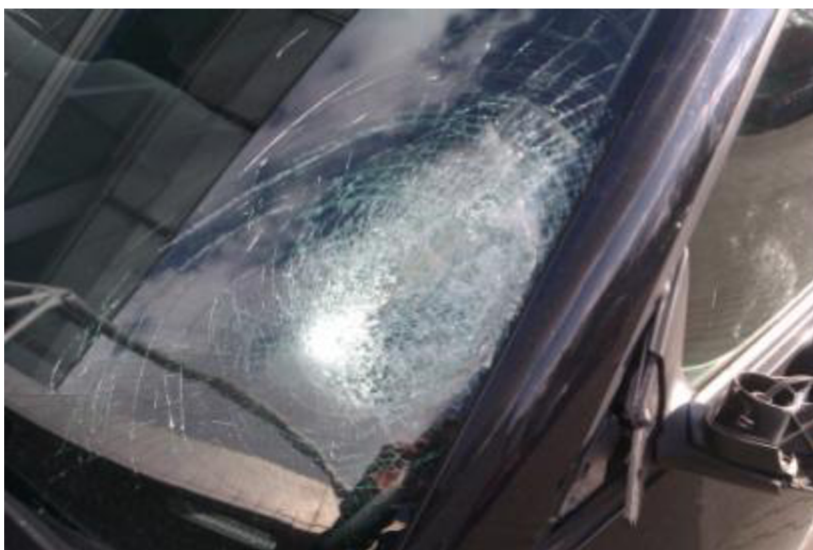
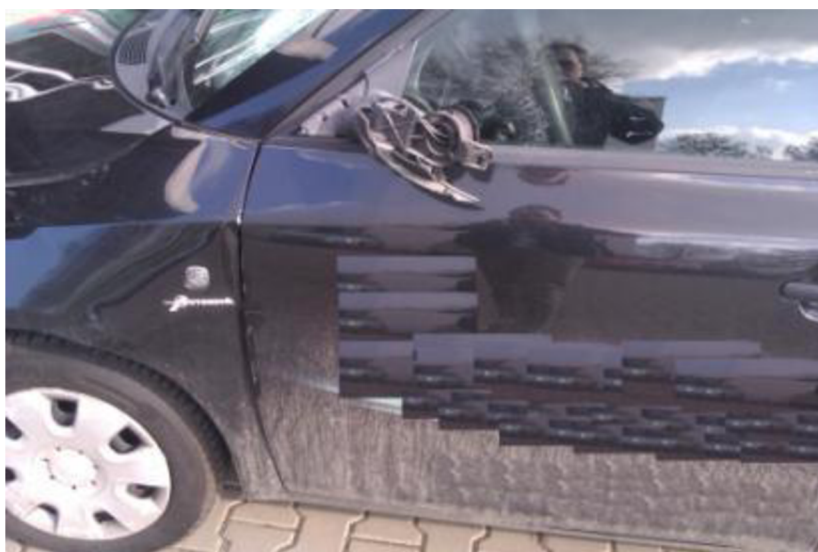
Vozidlo Škoda Fabia bolo poškodené potom, čo auto narazilo v neznámej rýchlosti do chodca. Vodič motorového vozidla nemal alkohol prítomný v dychu, no chodec áno. Opitý chodec vošiel na komunikáciu a vozidlo ho zachytilo ľavou prednou stranou. Vodič sa pravdepodobne ešte snažil stretu zabrániť no nepodarilo sa mu to. Vozidlo bolo poškodené odpredu až do priestoru vodičovych dverí, pričom poškodeniu sa nevyhlo ani čelné sklo.

Obrázok 38: Celkový pohľad na poškodené vozidlo

Obrázok 39: Detailný pohľad na poškodenie prednej časti kolesa

Obrázok 40: Detailný pohľad na poškodenie čelného skla a okolia

Obrázok 41: Poškodenie dverí a zrkadla

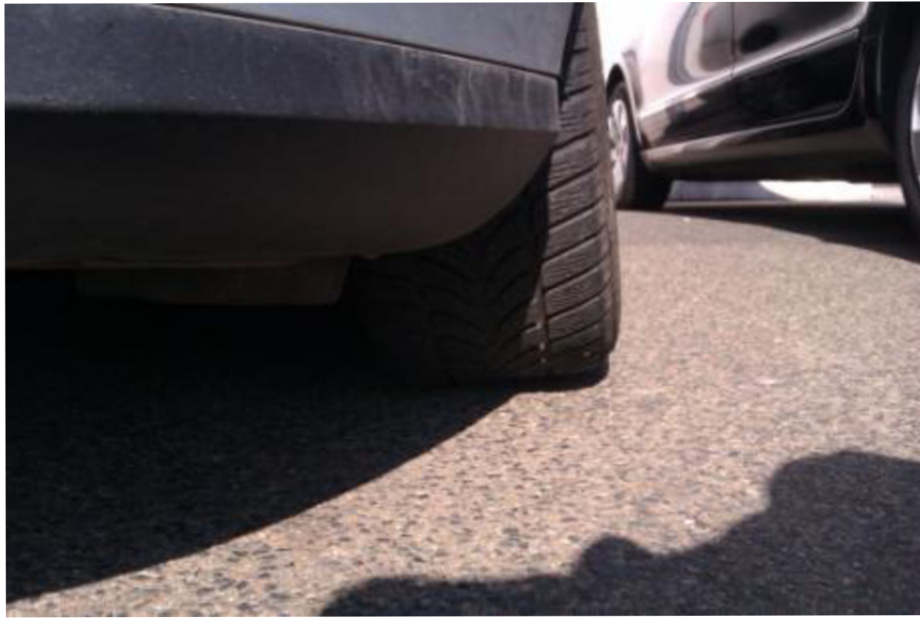
Obrázok 43: Pohľad na vychýlenie kolesa spredu

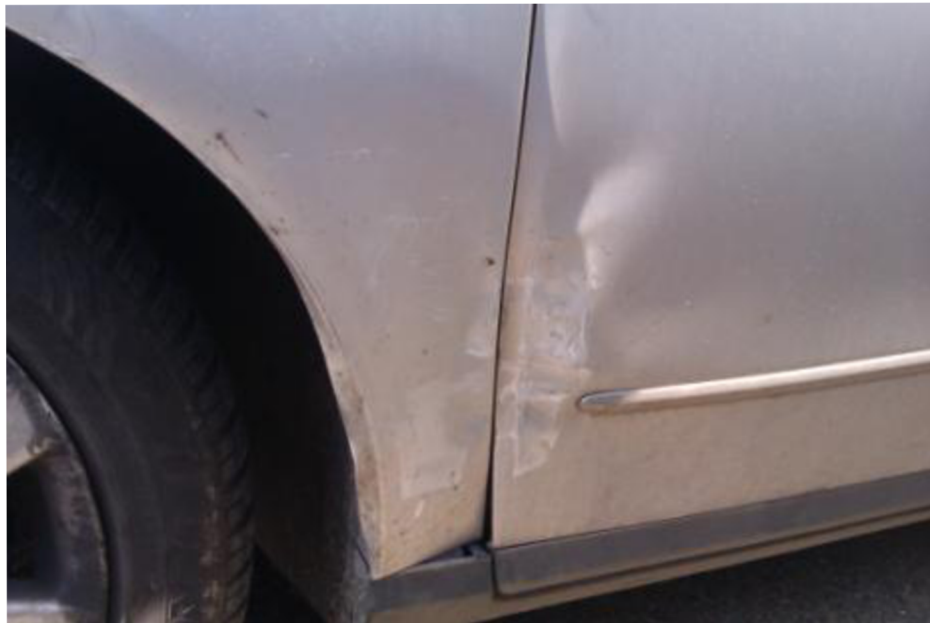
Obrázok 44: Pohľad na poškodenia v okolí kolesa

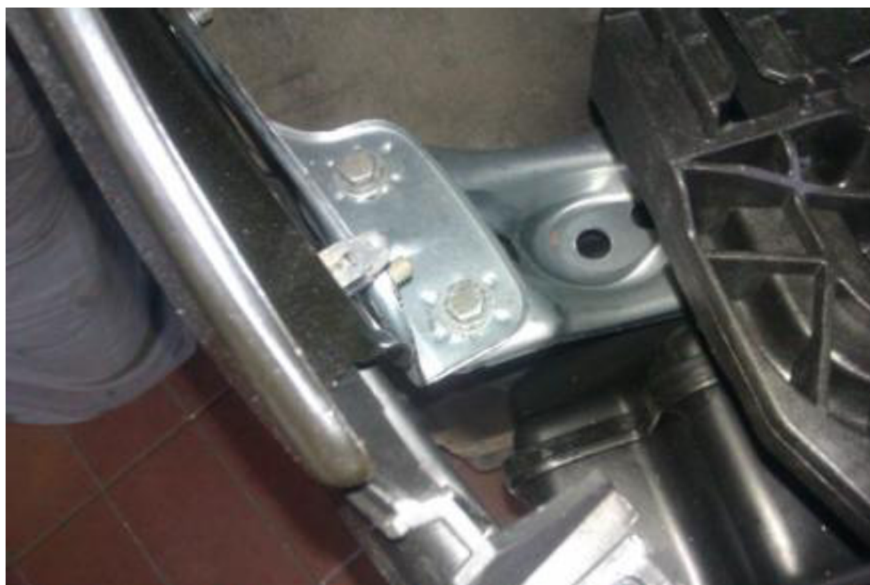
Obrázok 46: Opravený držiak blatníku

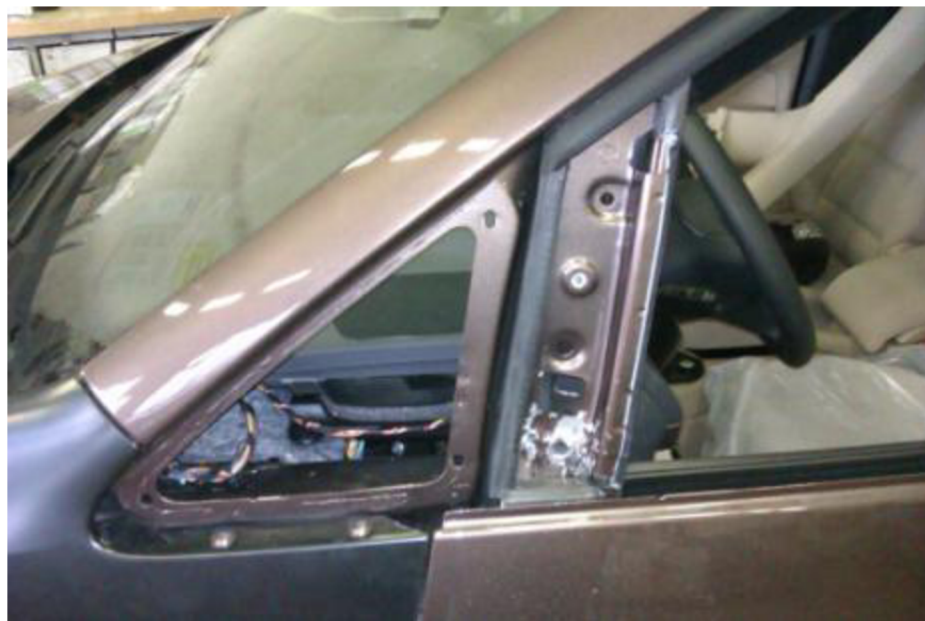
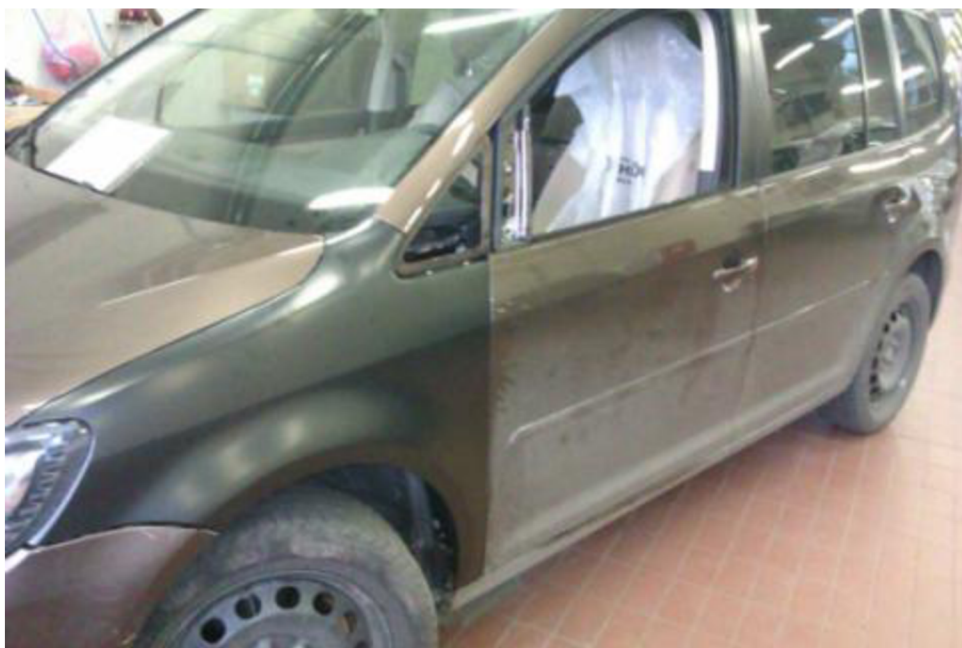
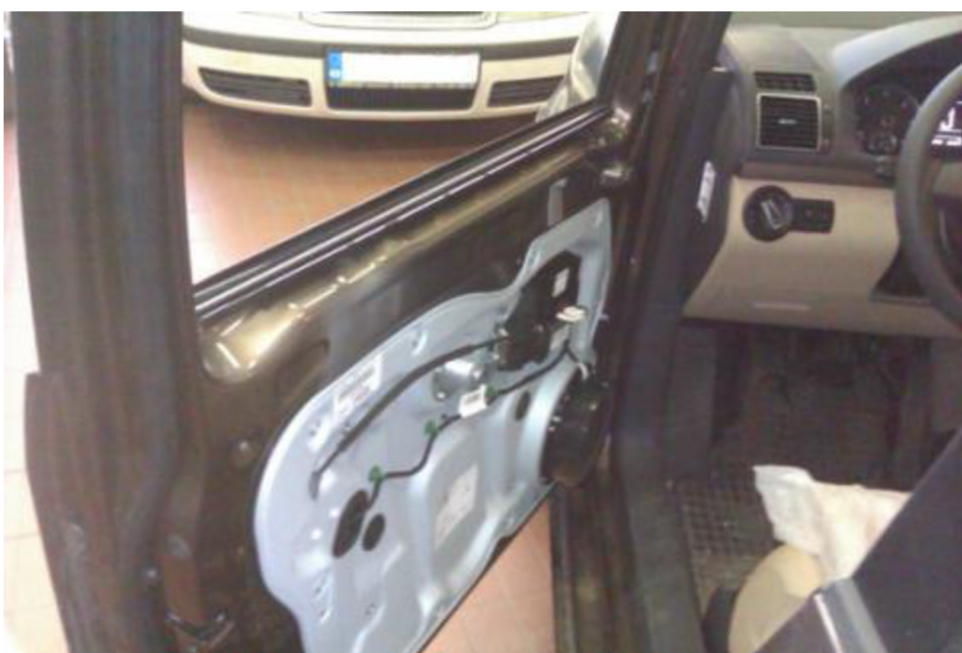
Obrázok 48: Pohľad na poškodenie boku vozidla

Obrázok 49: Pohľad na poškodené vozidlo po výmene blatníka

Obrázok 50: Odstrojenie dverí

Na tomto vozidle sa po demontáži poškodených častí nezistilo žiadne ďalšie poškodenie. Preventívna kontrola geometrie prednej nápravy ukázala, že k poškodeniu prednej nápravy pri nehode nedošlo.

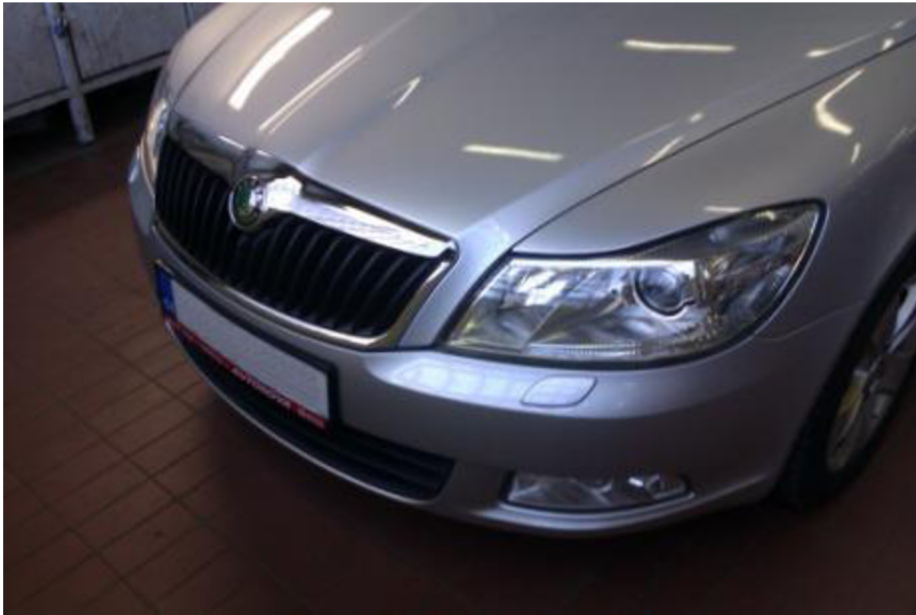
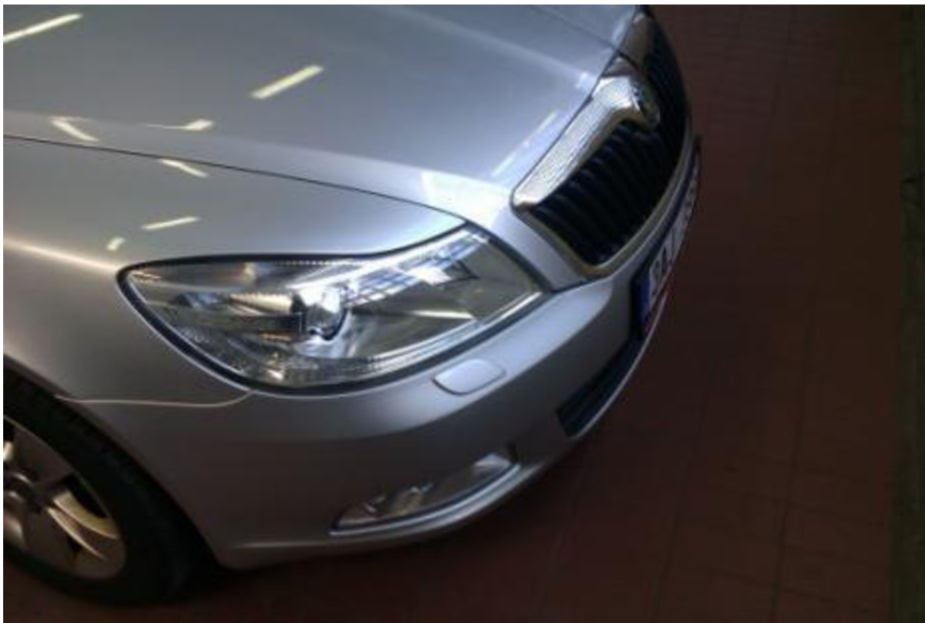
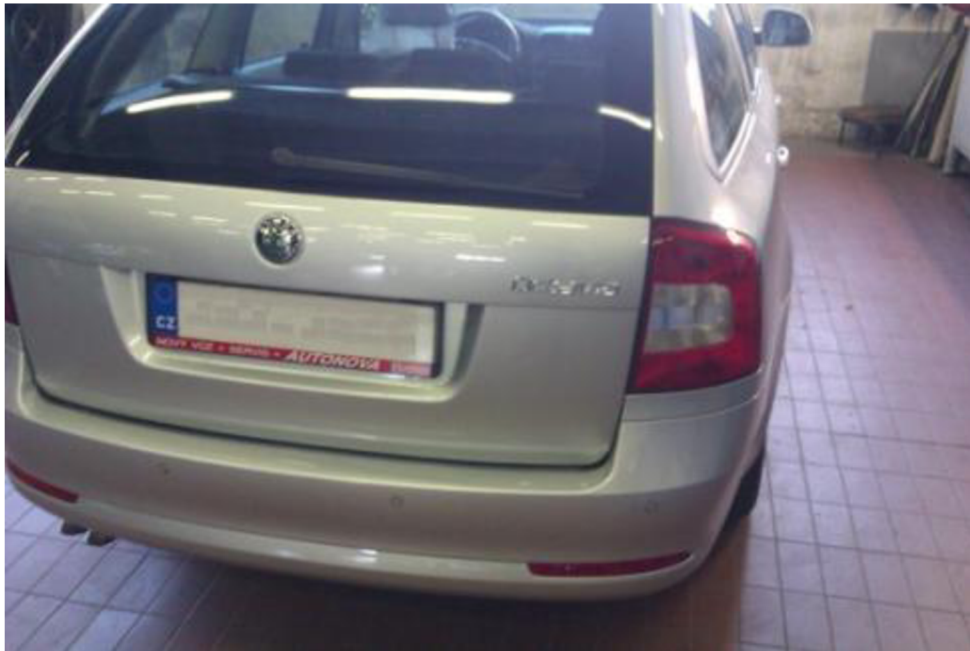
Obrázok 51: Pohľad na opravenú prednú časť vozidla

Obrázok 52: Predná časť vozidla

Servisný technik po prvotnej obhliadke nariadil ešte kontrolu predných svetlometov a takisto aj predných hmloviek. Všetky predné svetlomety obišli bez ujmy. Po demontáži zadného nárazníka bola zistená deformácia zadného čela, ktorá nebola pri prvotnej obhliadke viditeľná. Plastový nárazník sa po náraze čiastočne vrátil a čiastočne

Obrázok 53: Zadná časť vozidla Škoda Octavia – po oprave

- deformované zadné čelo v pravej časti – výmena.

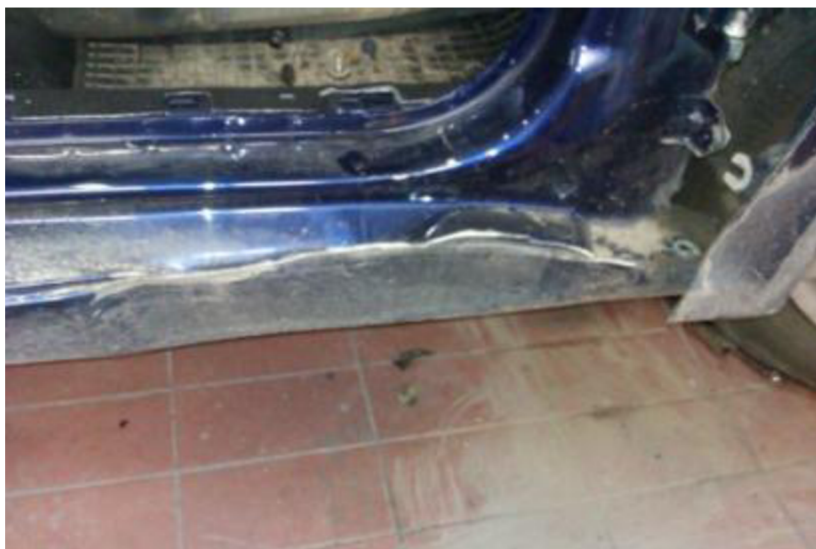
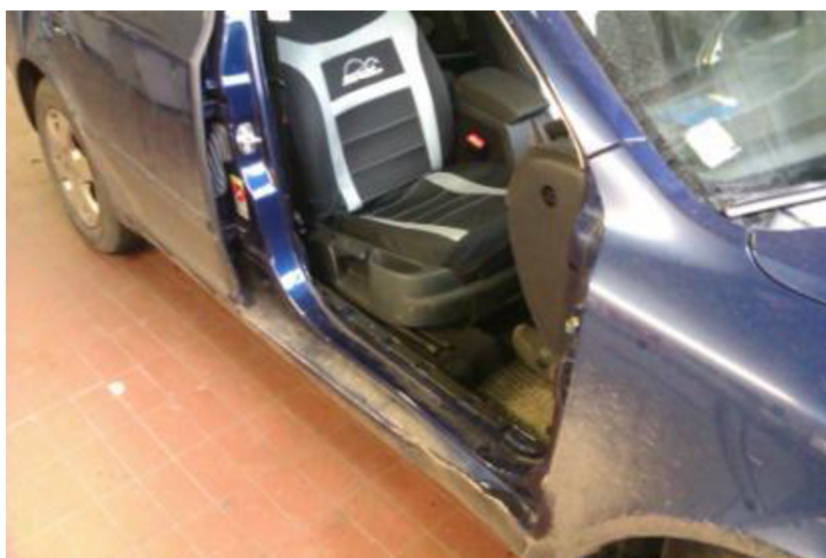
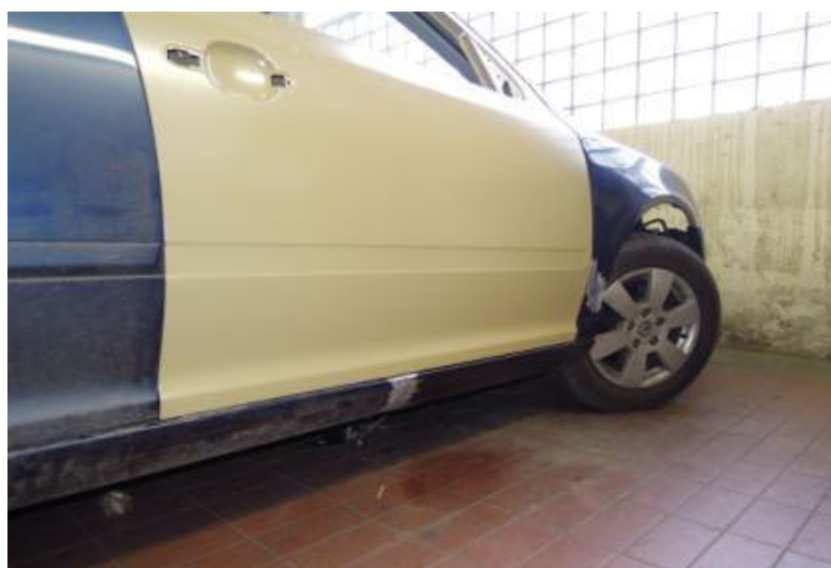
V tomto prípade sa po demontáži poškodených dielov na vozidle nezistilo žiadne ďalšie poškodenie. Servisný technik síce pri prvotnej obhliadke nariadil ďalšiu preventívnu obhliadku po demontáži poškodených častí, avšak žiadne ďalšie poškodenie sa nezistilo. Odhadovaná škoda pri prvotnej obhliadke teda približne zodpovedala realite.

Obrázok 54: Detail poškodenia podbehu po demontáži dverí a tesniacej gumy

Obrázok 55: Pohľad na odstrojené vozidlo

Obrázok 56: Pohľad na opravené časti pred lakovaním

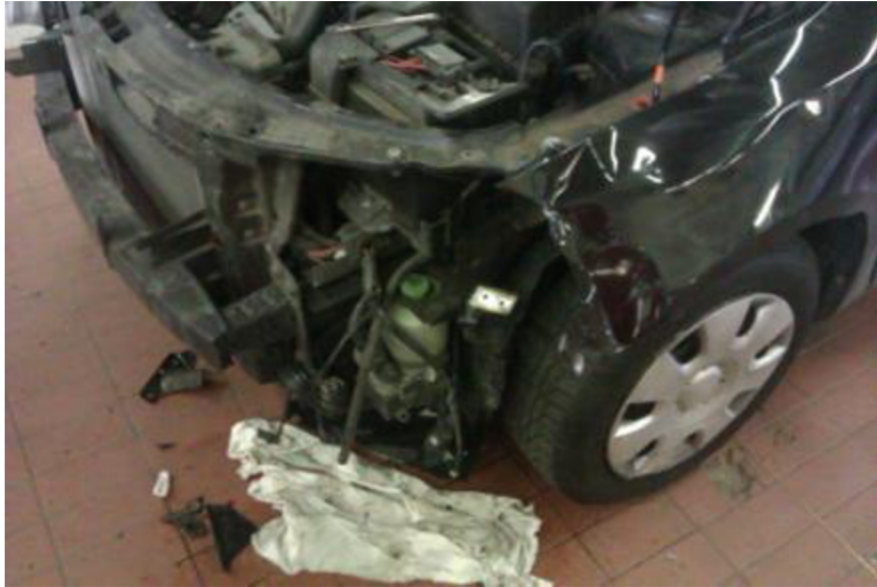
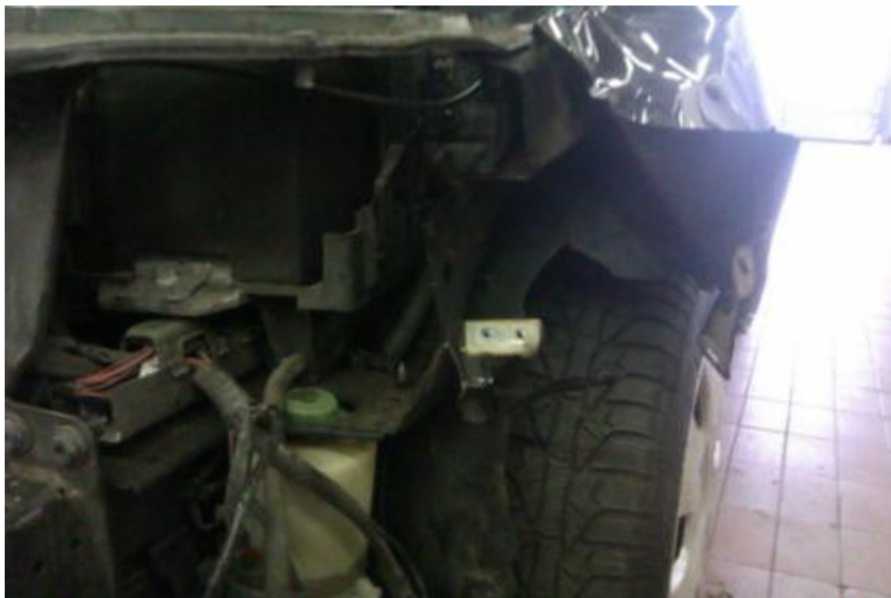
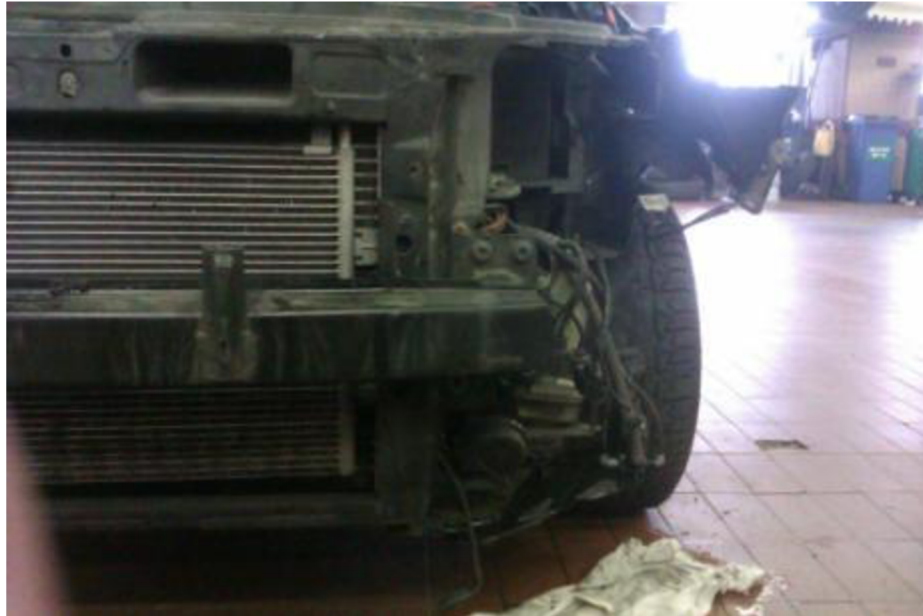
Po demontáži poškodených dielov sa na vozidle nachádzali ďalšie skryté poškodenia, ktoré pri prvej obhliadke neboli viditeľné. Na fotografiách sa podarilo niektoré z nich zachytiť.

Obrázok 57: Pohľad na deformovaný držiak blatníku a poškodenú kabeláž

Obrázok 58: Detailný pohľad na ohnutý držiak blatníku

Obrázok 59: Pohľad spredu na odstrojené vozidlo

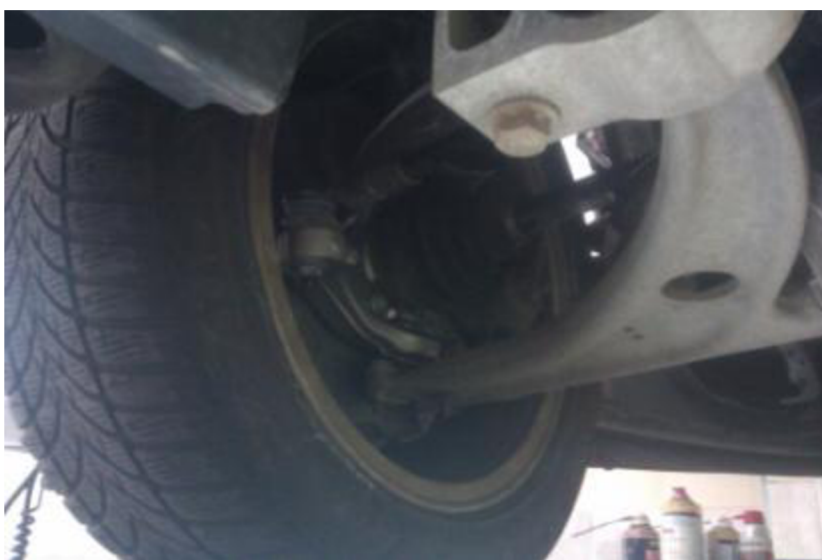
Obrázok 61: Pohľad na nové prvky prednej nápravy po výmene

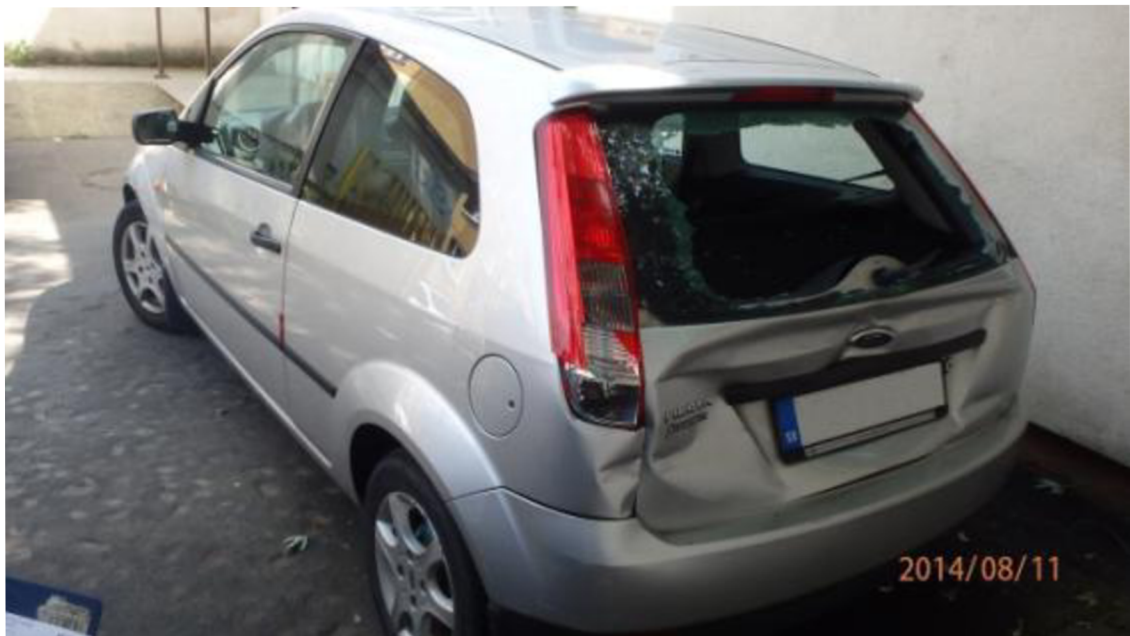
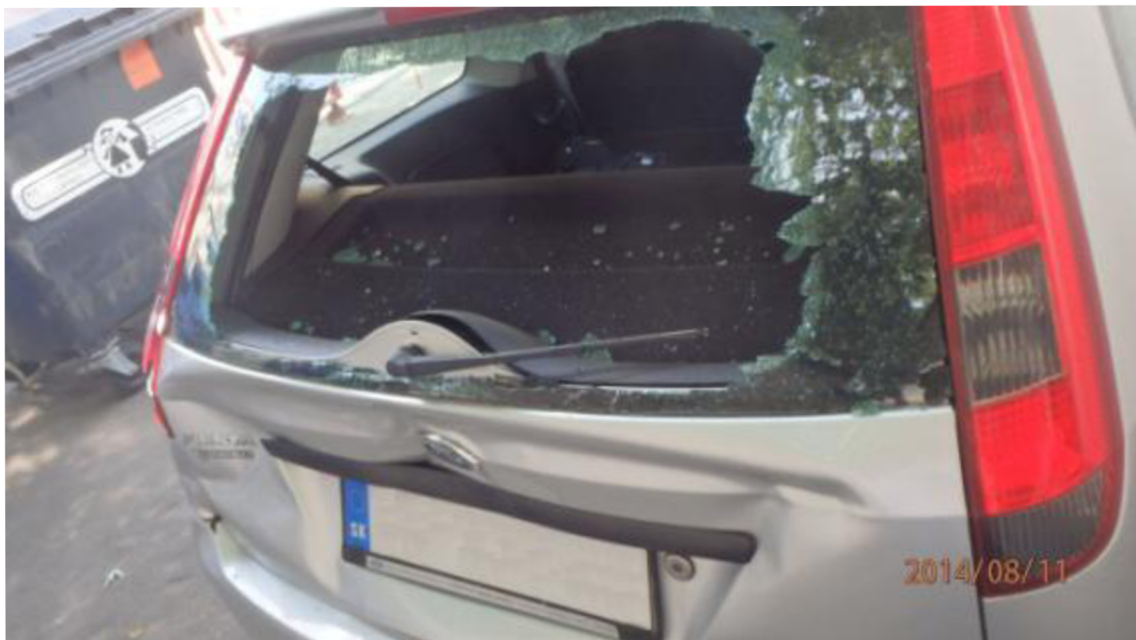
Obrázok 63: Pohľad na poškodenie vozidla Ford Fiesta

Obrázok 64: Detailný pohľad na poškodenie

- zadný ľavý blatník – oprava,
- zadné sklo – výmena.
