ANALÝZA POŠKOZENÍ VOZIDEL PO MALÉ DOPRAVNÍ NEHODĚ

ANALYSIS OF VEHICLE DAMAGE AFTER A MINOR CAR ACCIDENT

DIPLOMOVÁ PRÁCE
MASTER'S THESIS

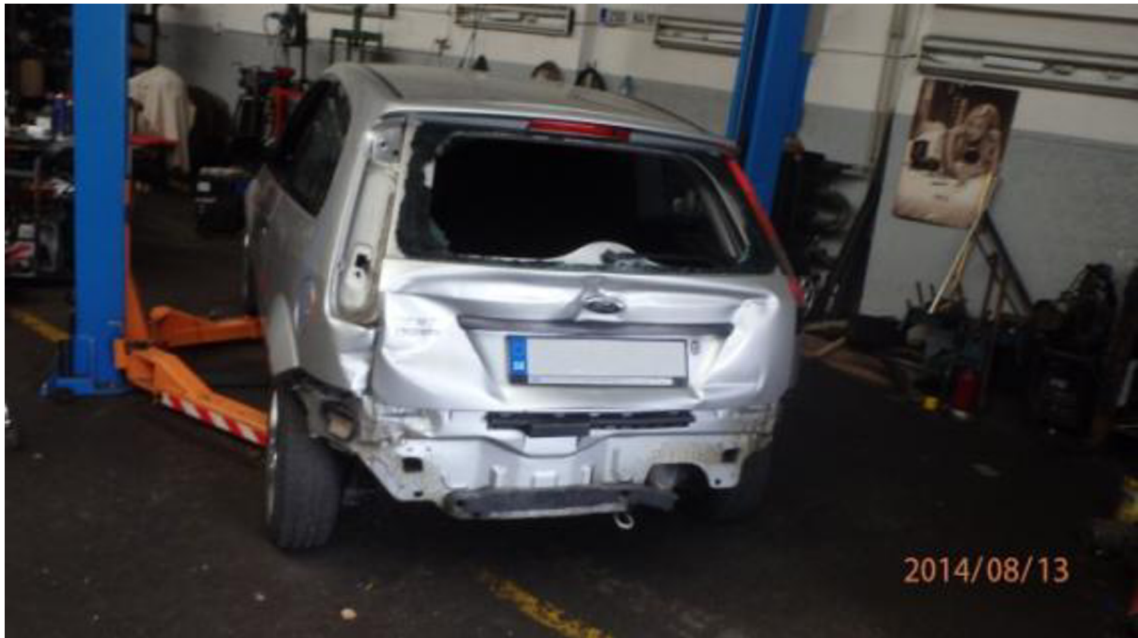
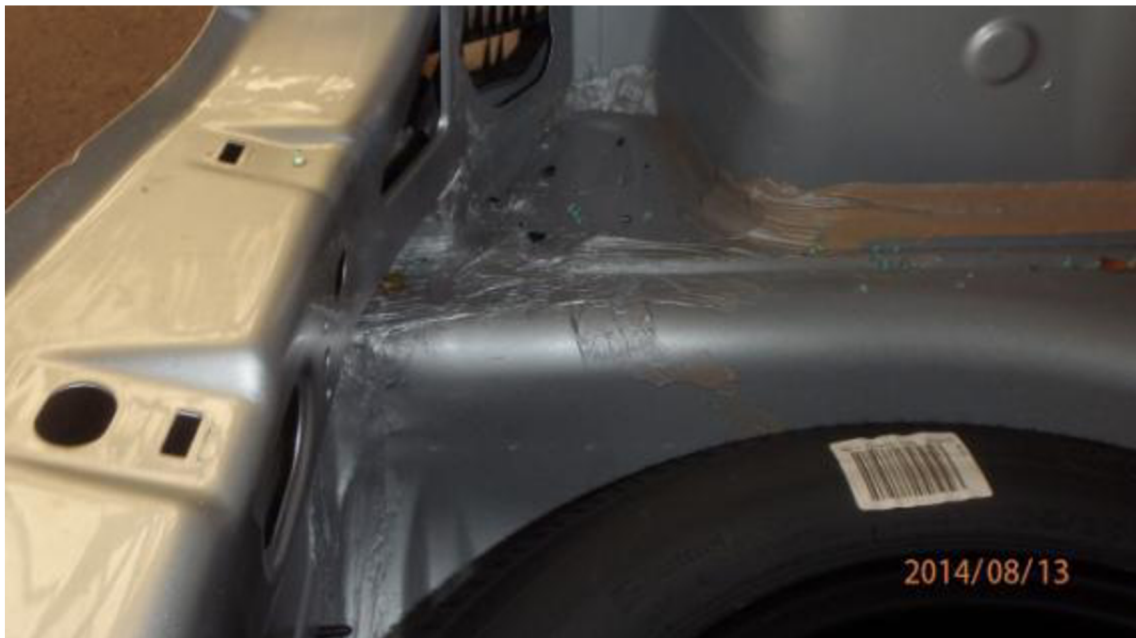
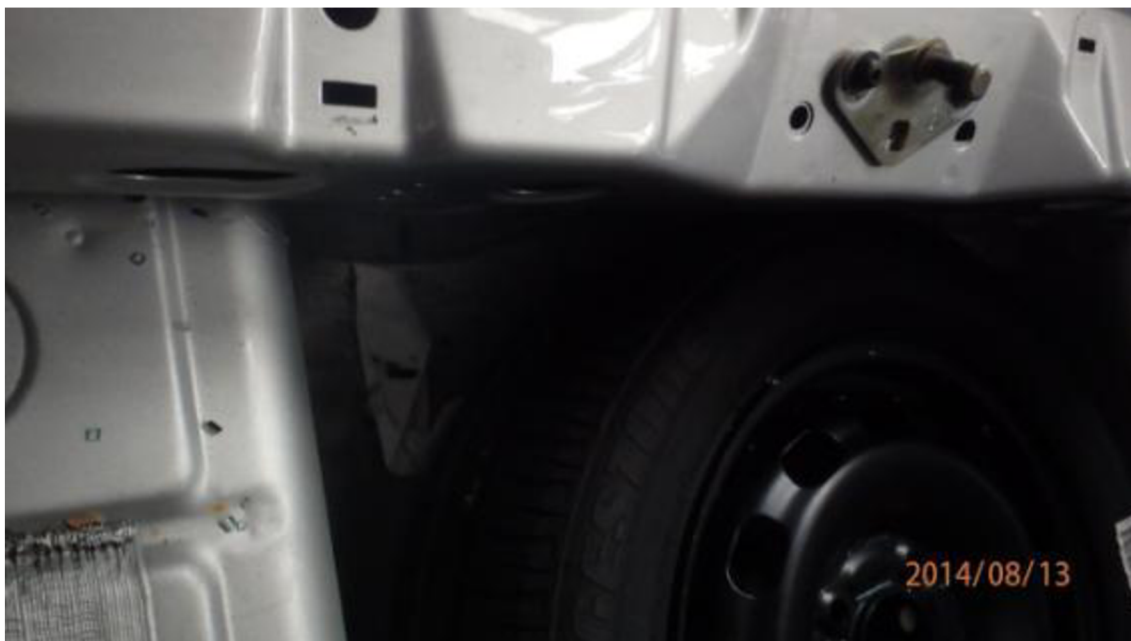
Obrázok 65: Pohľad na zadnú časť vozidla pri doobhliadke

Obrázok: 66 Pohľad na opravenú deformovanú časť karosérie v kufrovom priestore

Obrázok 67: Opravená kufrová časť

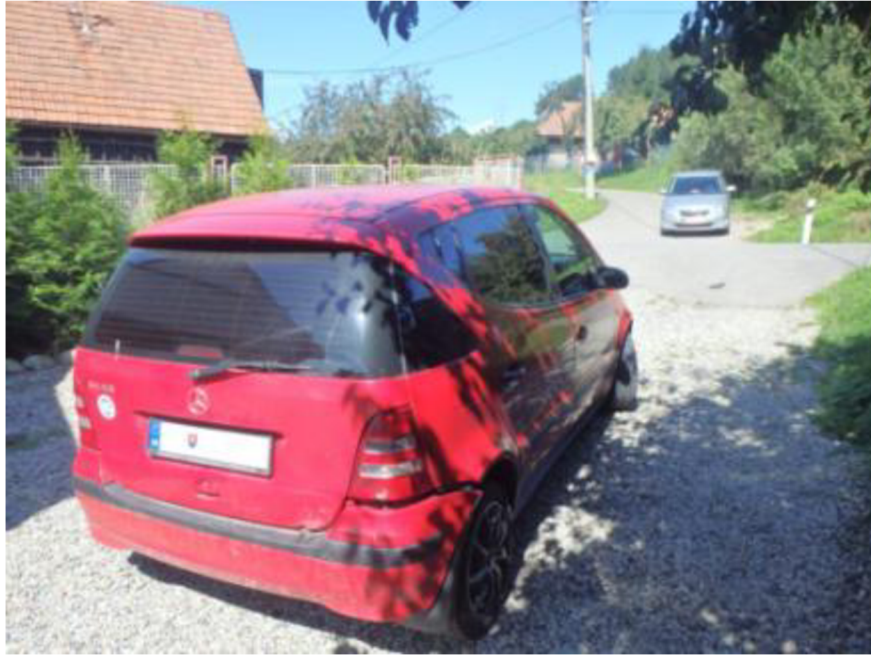
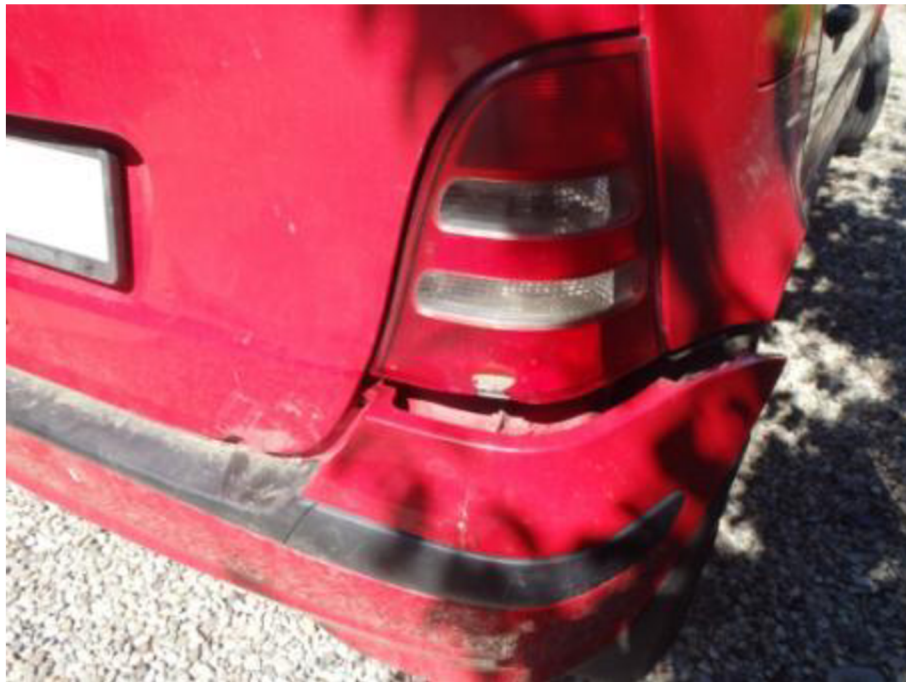
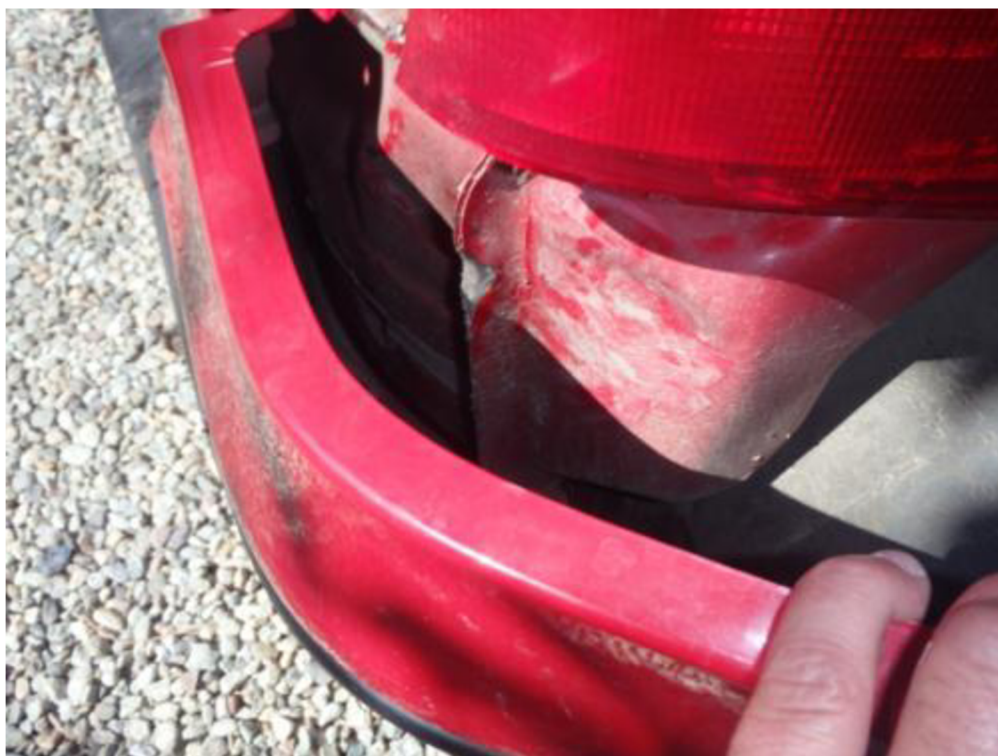
Obrázok 68: Poškodenie vozidla Mercedes-Benz

Obrázok 69: Detail poškodenia

- žiadne ďalšie poškodenia (deformácia zadného čela sa nepotvrdila).

Obrázok 70: Pohľad pod poškodený nárazník

- zadné dvere – výmena,
- zadný plastový nárazník – výmena,
- prasknuté zadné pravé svetlo – výmena,
- podozrenie na ohnuté zadné čelo.

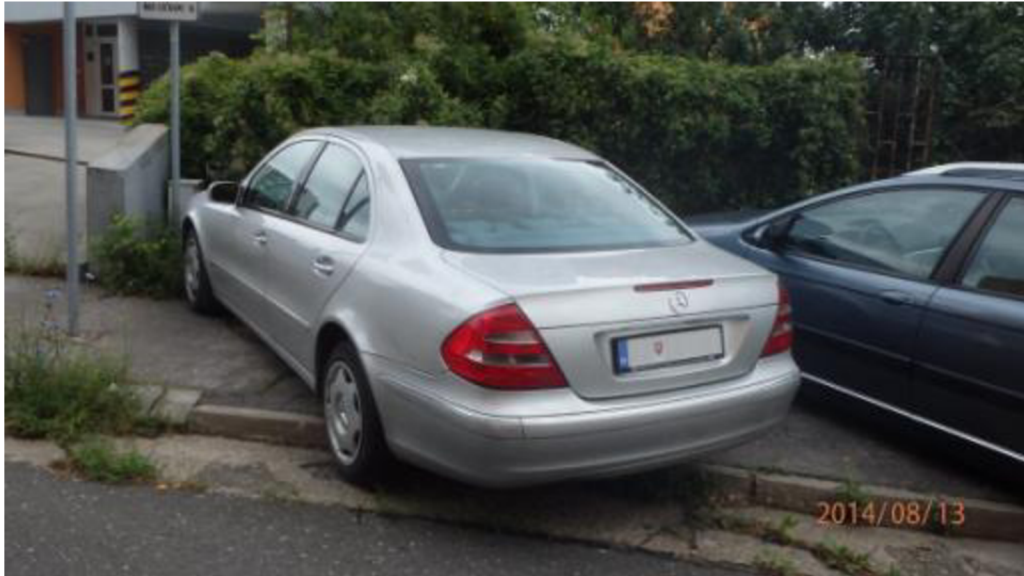
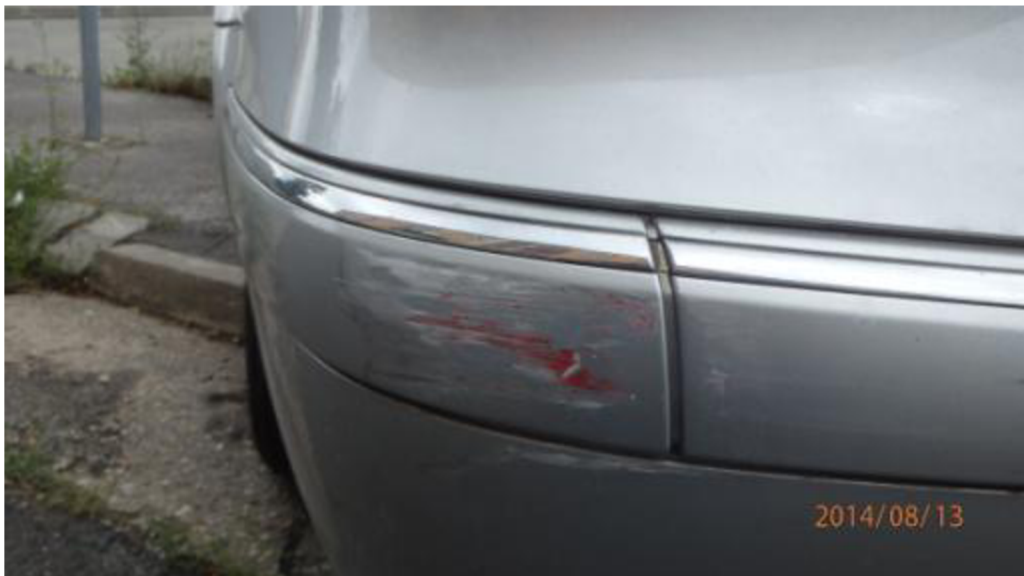
Obrázok 71: Celkový pohľad na poškodené vozidlo Mercedes

Obrázok 72: Detailný pohľad na poškodenie, viditeľná otreťá farba z vozidla vinníka

- poškodenie laku – zadný nárazník,
- poškodenie laku – lišta zadného nárazníku.

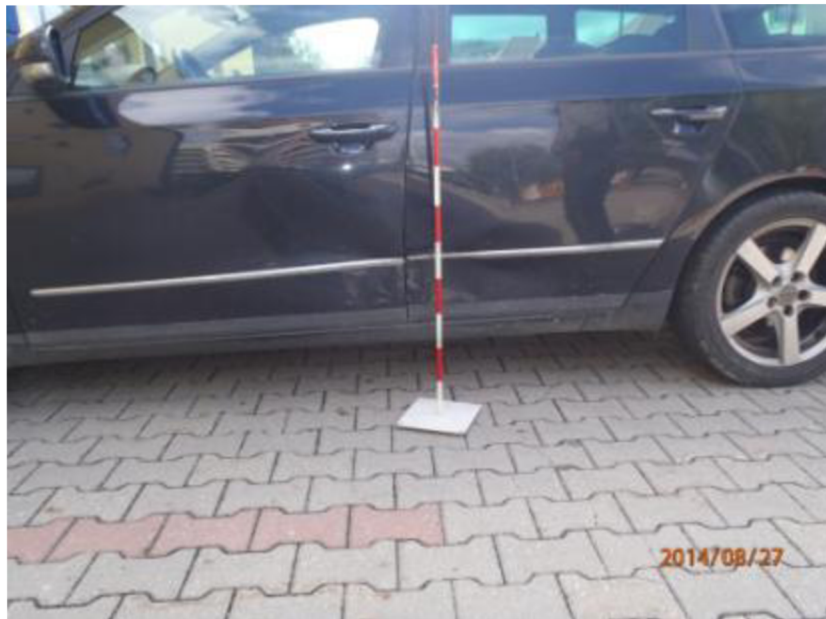
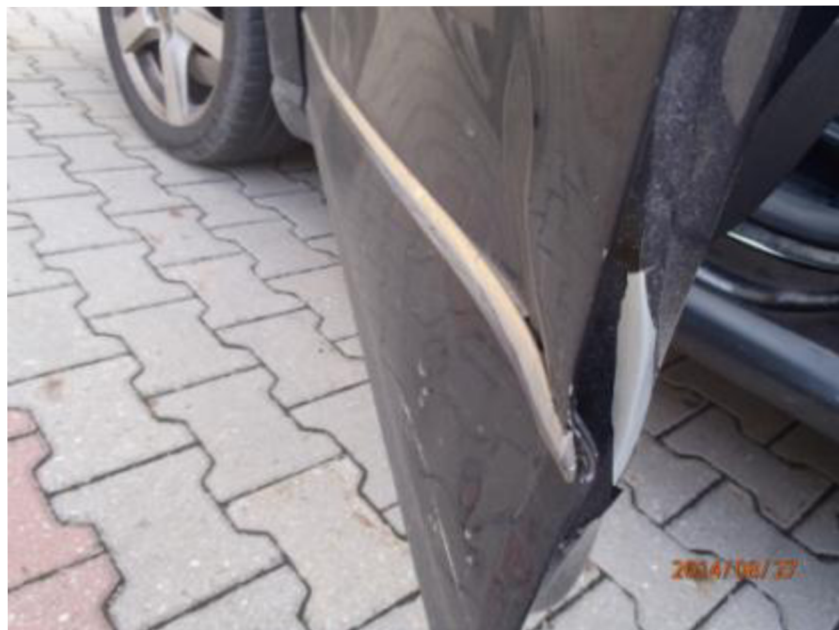
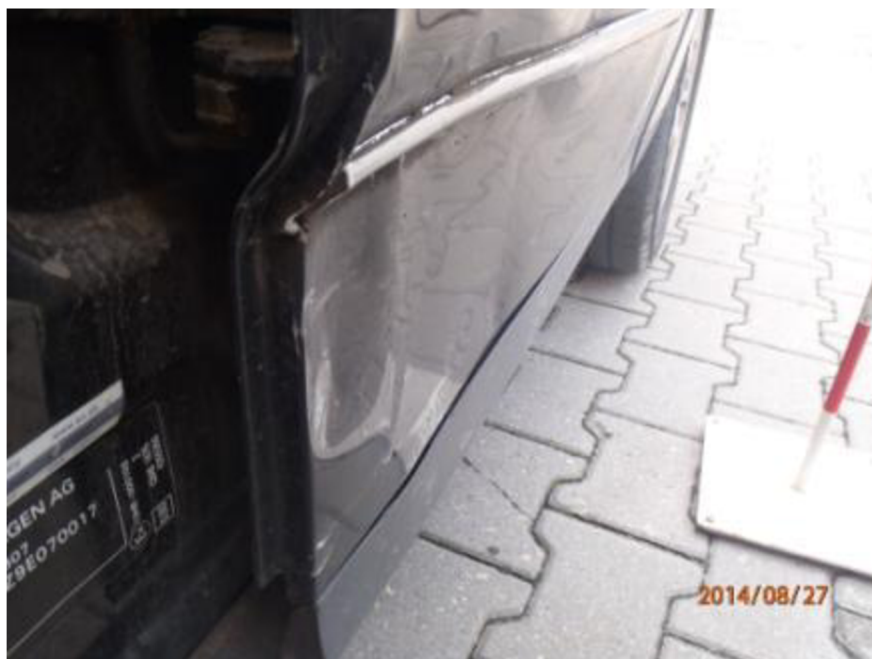
Na poškodenom vozidle sú poškodené obe dvere, ktoré nie sú opravitel'né a bude ich nutné vymeniť. Tak isto je potreba vymeniť lišty na oboch dverách. Pri prvej prehliadke sa javí, že podbeh obišiel bez poškodenia.

Obrázok 73: Pohľad na poškodenie oboch dverí vozidla VW Passat

Obrázok 74: Detail poškodenia predných dverí

Obrázok 75: Pohľad na poškodenie zadných dverí

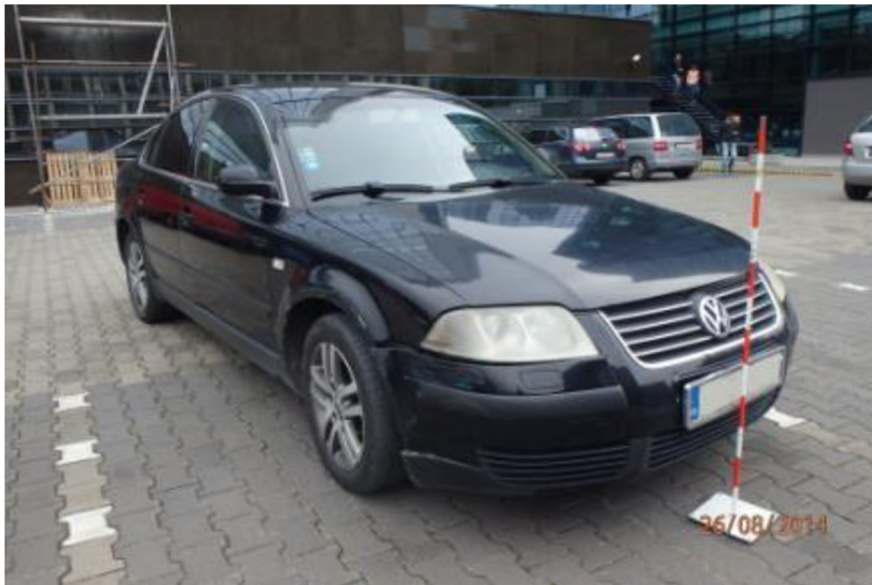
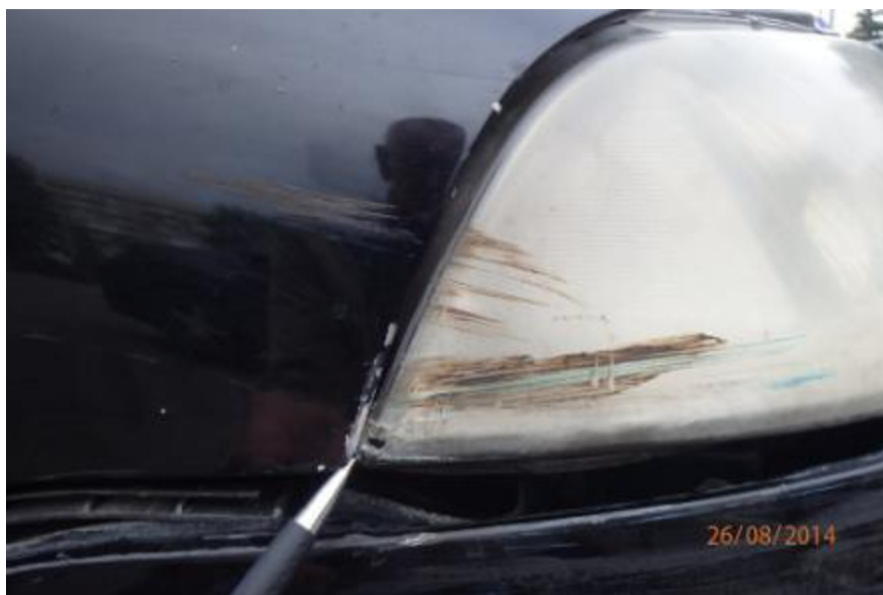
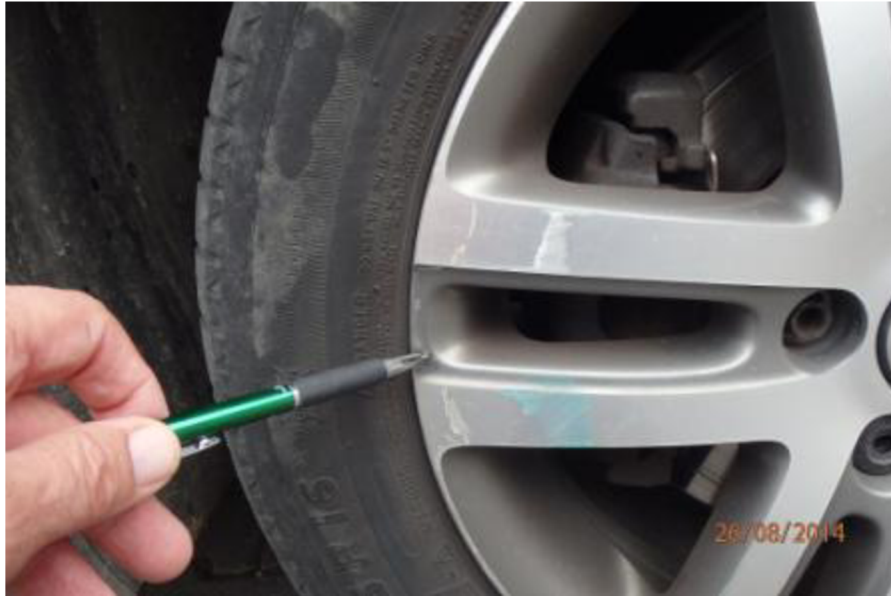
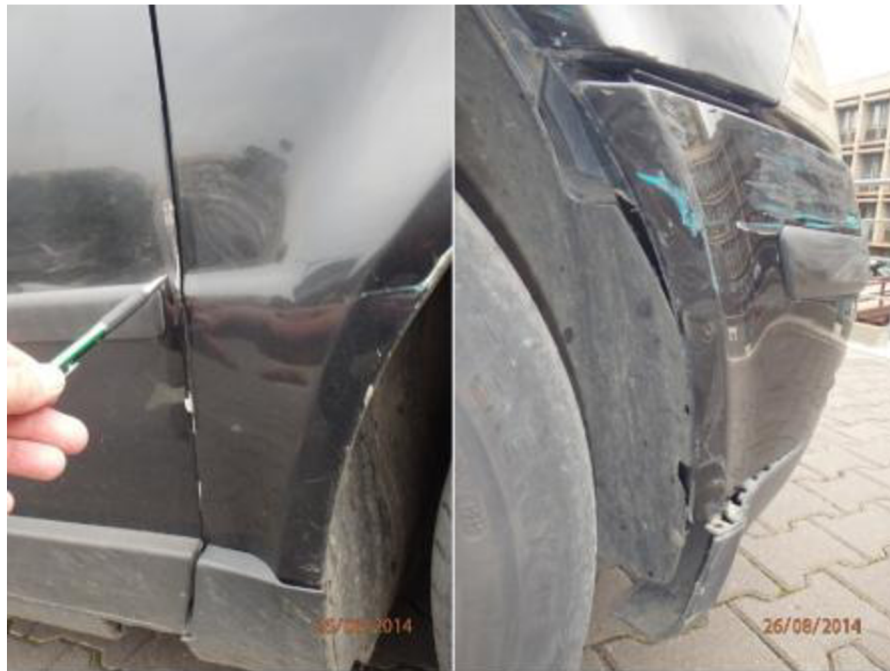
Obrázok 76: Celkový pohľad na poškodené vozidlo VW Passat

Obrázok 77: Detail poškodenia svetla

Obrázok 78: Detail poškodenia hliníkového disku

Obrázok 79: Detail poškodenia dverí nárazníku

- poškodenie predného nárazníku – výmena,
- poškodenie blatníku – oprava, lak,
- poškodenie svetla – výmena,
- poškodenie plastovej spodnej časti nárazníku – výmena,
- poškodenie pravých predných dverí – oprava, lak,
- poškodenie hliníkového disku – oprava, vyváženie,
- poškodenie plastového krytu v okolí pravého predného kolesa – výmena.

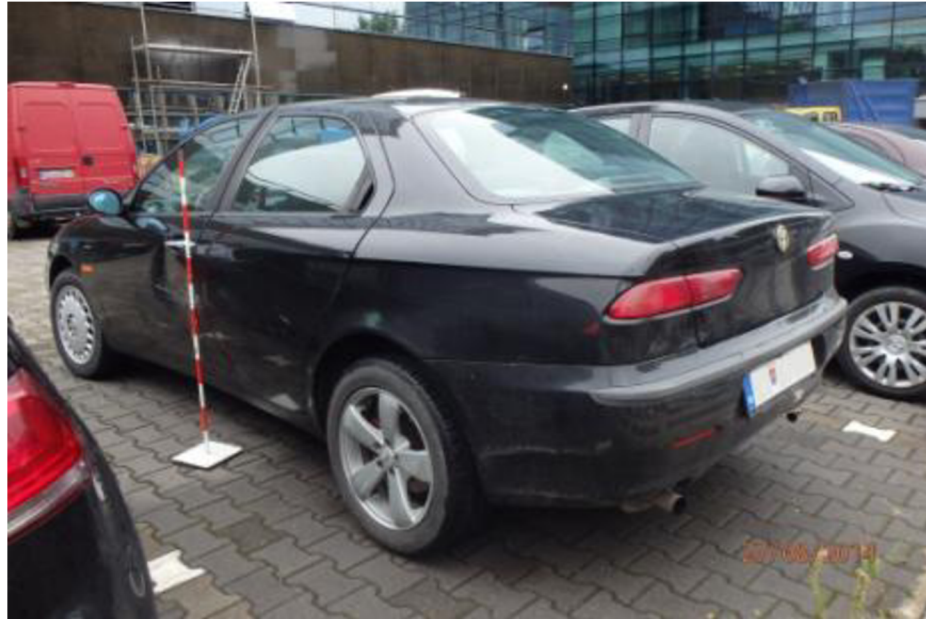
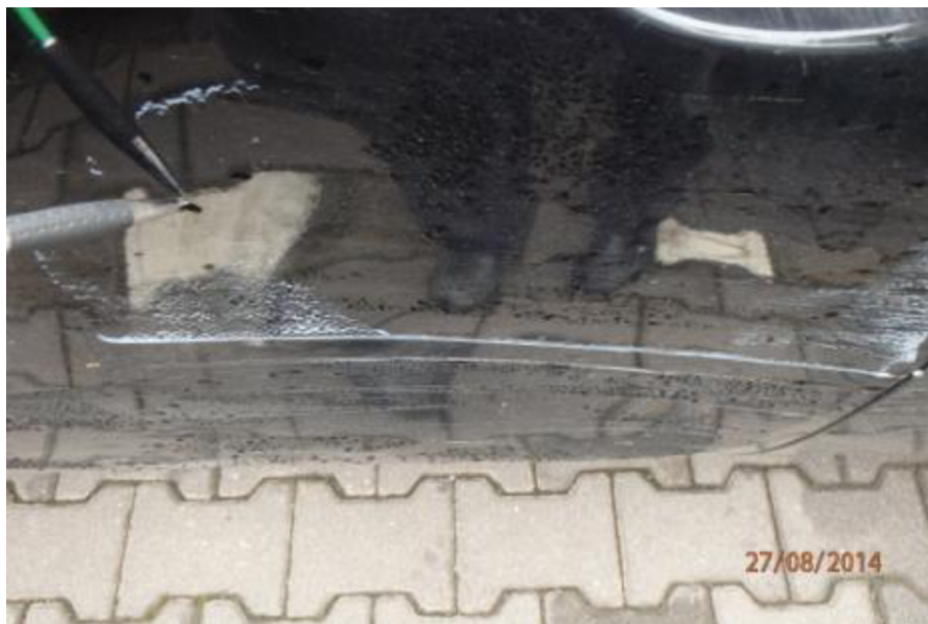
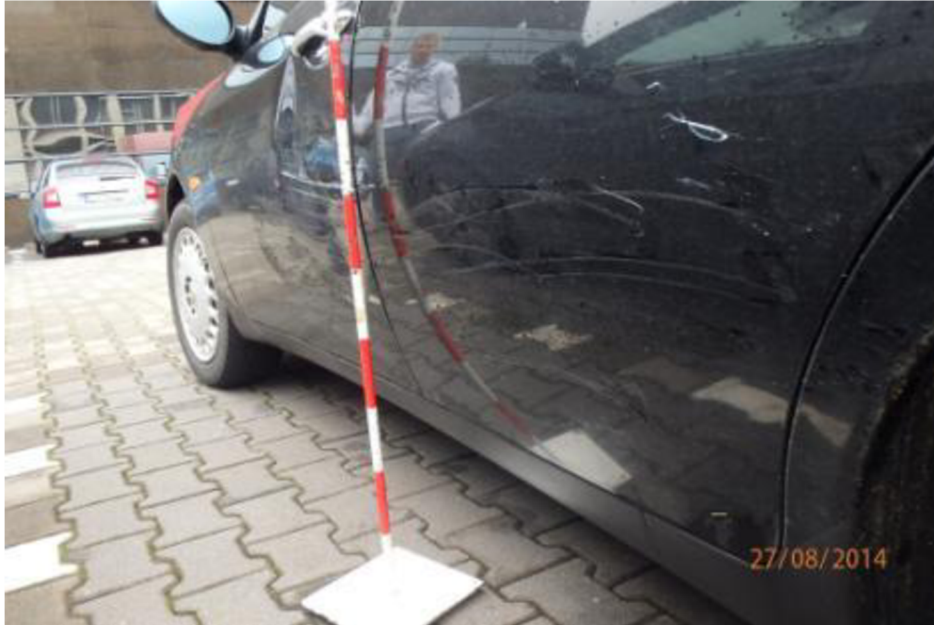
K dopravnej nehody došlo pri nedaní prednosti v jazde. Poškodené vozidlo bolo v tomto prípade vinníkom a pri vjazde na hlavnú cestu nedalo prednosť v jazde vozidlu, ktoré išlo po hlavnej ceste z ľavej strany. Náraz nebol veľmi silný pretože vodič idúci po hlavnej ceste zareagoval včas a takmer stretu zabránil.

Obrázok 80: Celkový pohľad na poškodené vozidlo Alfa Romeo

Obrázok 81: Detailný pohľad na poškodené dvere

Obrázok 82: Pohľad na poškodené zadné dvere

- prevalené predné ľavé dvere – výmena,
- poškrabané ľavé zadné dvere – oprava, lak.

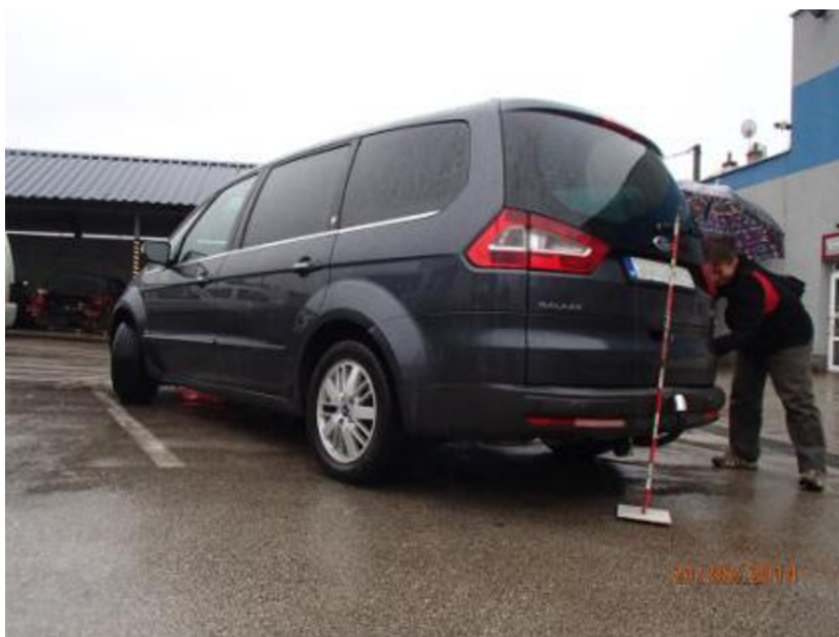
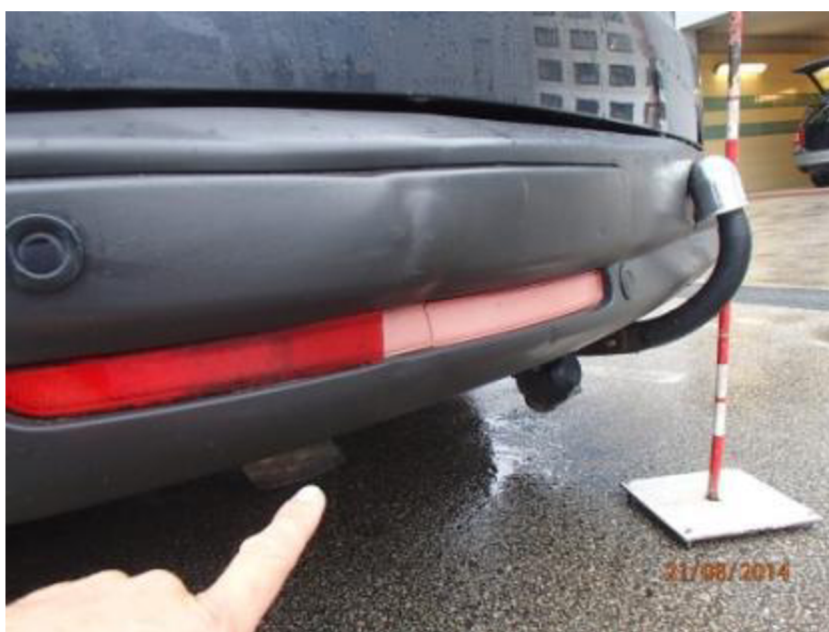
Obrázok 83: Celkový pohľad na poškodené vozidlo

Obrázok 84: Detailný pohľad na poškodené časti

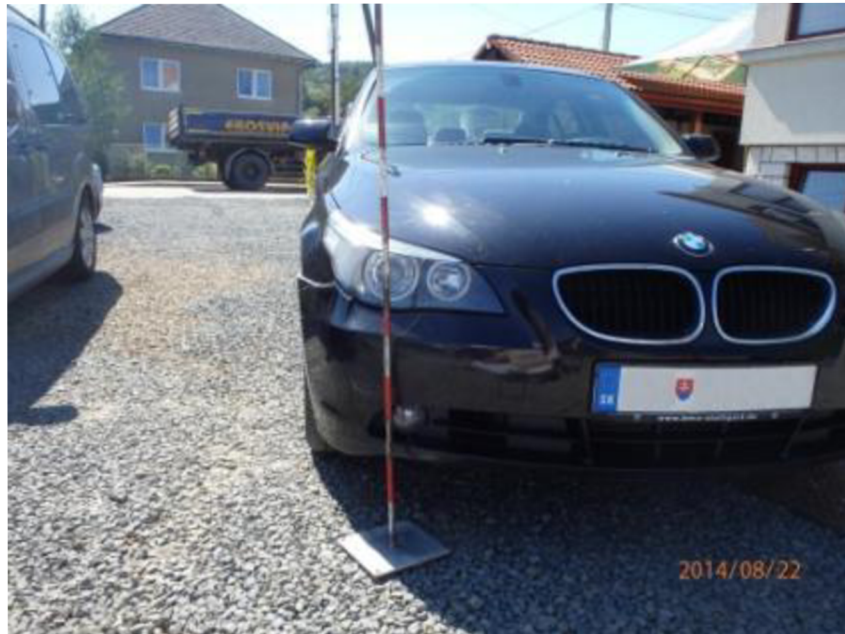
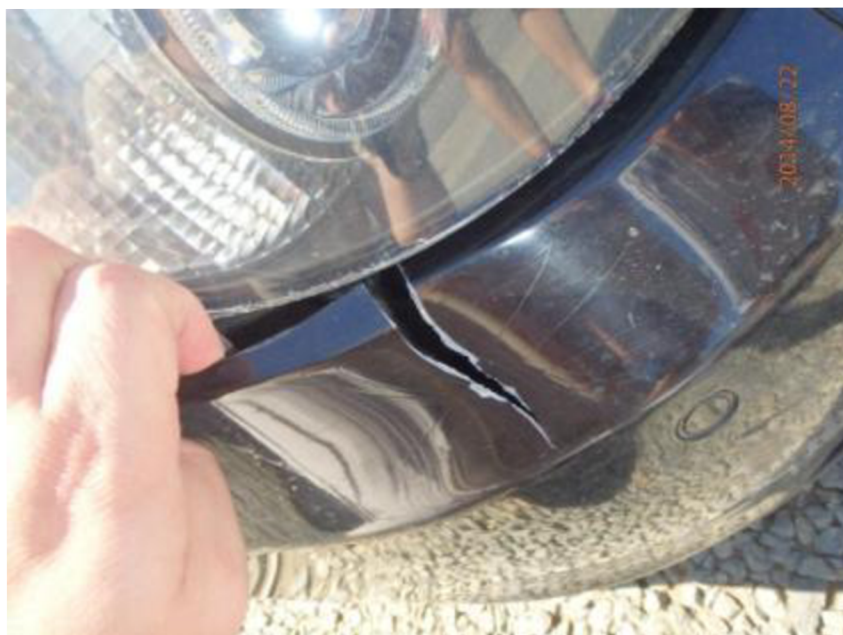
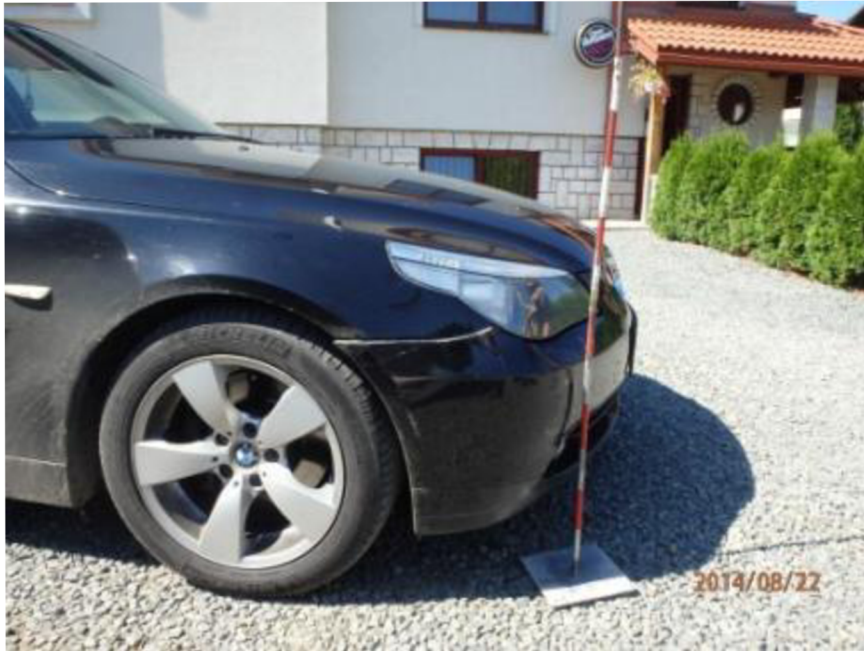
Obrázok 87: Celkový pohľad na poškodené vozidlo

Obrázok 88: Detailný pohľad na poškodenie

Obrázok 89: Pohľad z boku na poškodenie a vychýlený nárazník

- prasknutý predný nárazník – výmena,
- poškrabaný predný svetlomet – oprava, lak,
- poškrabaný senzor – oprava, lak.
