Hydromorfologické hodnocení vodního toku Jizera 36,3-46,3 km

Bakalářská práce

Vedoucí práce: Ing. Martin Sucharda
Autor: Dominika Stárková
2019

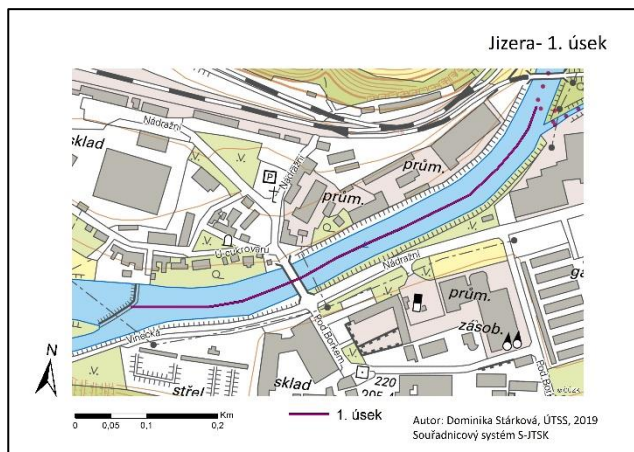
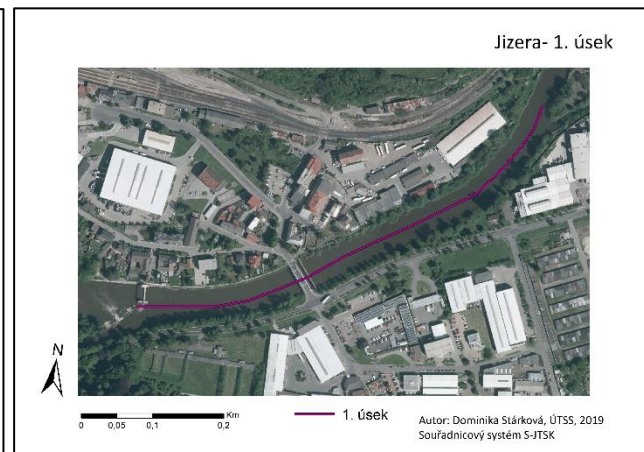
Příloha 2: Úsek 1

V úseku není ovlivněn korytotvorný průtok ani průtok Q330d. Na toku se nenachází žádný objekt, který by narušoval splaveninový režim. Vodní tok se nachází ve vzdutí a jeho morfologie trasy koryta je narušena, ale vykazuje atributy charakteristické pro původní GMF typ. Výskyt dřevní hmoty je sporadický a na toku se nevyskytují nivní ramena. Na korytě je viditelná souvislá úprava a tvar koryta je jednoduchý lichoběžník. Nivelita vyvolaná postupným vývojem. Břehy jsou biologicky zpevněné, dno je ve vzdutí a opevnění břehů je zarostlé vegetací. Hodnocený úsek je upraven a je částečně ve vzdutí, migračně průchodný pro všechny organismy.

Úsek nivy se nachází ve významně antropogenně změněné krajině, v zastavěné oblasti se sporadickým výskytem porostů. Je umožněn částečný rozliv nivy a inundace stanovena na 60 %.

V tomto úseku není prostor pro rozsáhlé revitalizační z důvodu velké antropogenní změně krajiny.

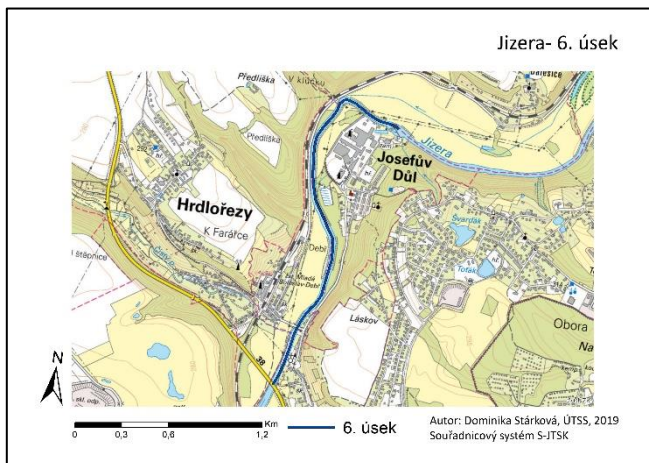
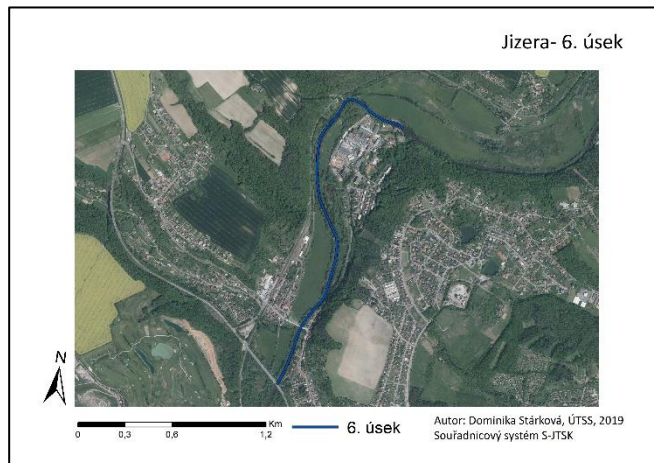
Příloha 12: Úsek 6

Korytotvorný průtok a průtok Q330d jsou neovlivněny a transport splavenin je výrazně ovlivněn přítomností jezu. Koryto je biologicky stabilizováno, morfologie neovlivněna, dřevní hmota se vyskytuje místně v konkávních a konvexních březích a nivní ramena se nevyskytují v souvislosti s GMF typem. Na korytě jsou viditelné větší úpravy, tvarem je lichoběžník a úsek je ve vzdutí. Břehy jsou původní s pomístní biologickou stabilizací, dno je ve vzdutí a aktuální opevnění je zarostlé vegetací. Hodnocený úsek je ve vzdutí a migračně neprůchodný.

V tomto úseku navrhuji začlenit do vodního toku více mrtvého dřeva. Napomohlo by to k větší členitosti a ovlivnění průtoku. Také zde navrhuji výstavbu rybího přechodu, což by mělo významný vliv na snížení migrační neprostupnosti.

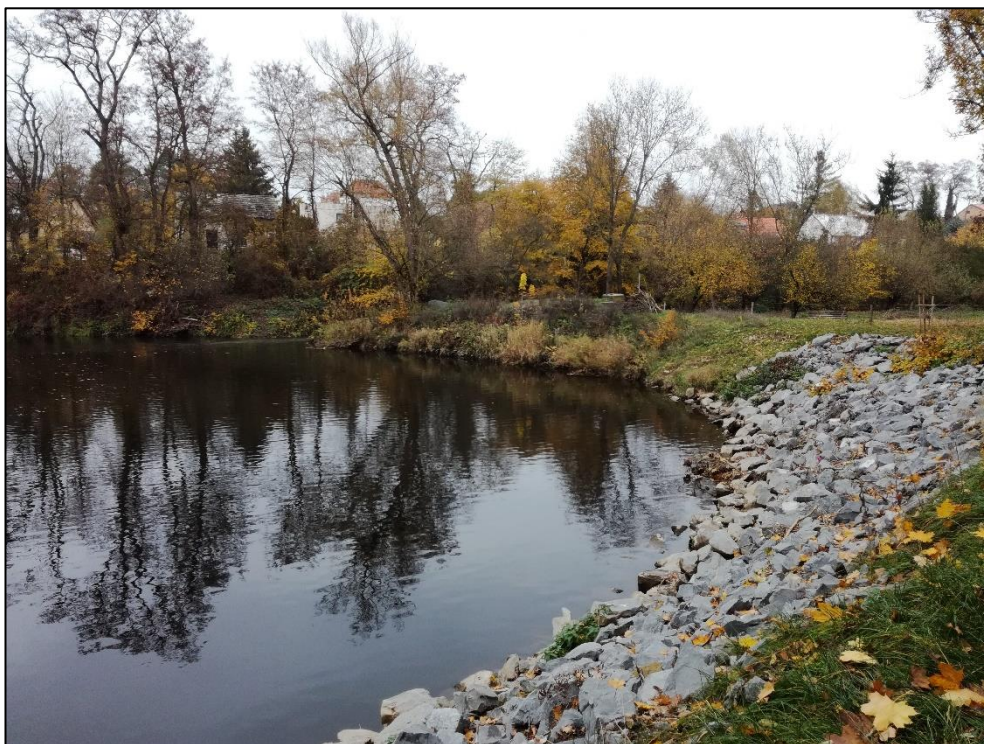
Příloha 20: Fotografie zpevnění pravého břehu v Bakově nad Jizerou

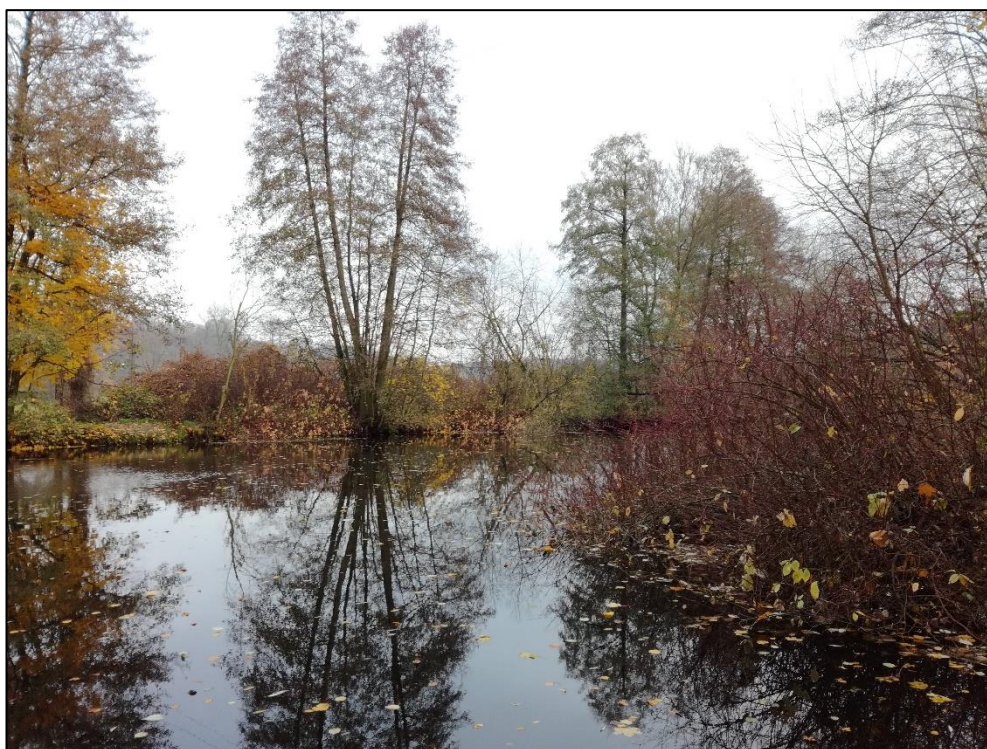
Úseky 5-8 mají břehy porostlé vegetací a přítomnost dřevní hmoty je i ve formě popadaných stromů nebo větví.

Příloha 21: Výskyt dřevní hmoty na vodním toku
