Hydromorfologické hodnocení vodního toku

Žehrovka

Bakalářská práce

Autor: Michal Folprecht

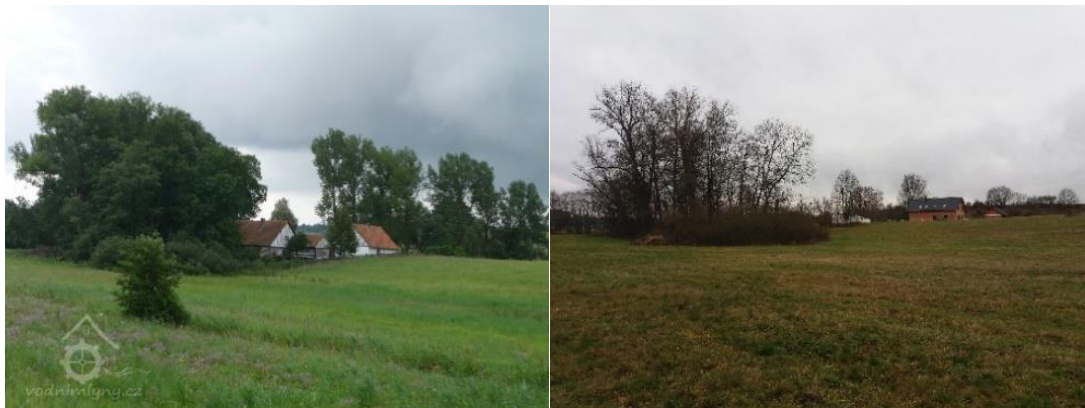
nedochovalo. V listopadu 2020 během psaní této práce shořel mlýn v Hubojedech. Na obr. 14 mlýn před požárem, na obr. 15 po požáru.

Obrázek 14: Mlýn před požárem (vodnimlyny.cz, 2020)

Obrázek 15: Mlýn po požáru (Zdroj: Folprecht, 2020)

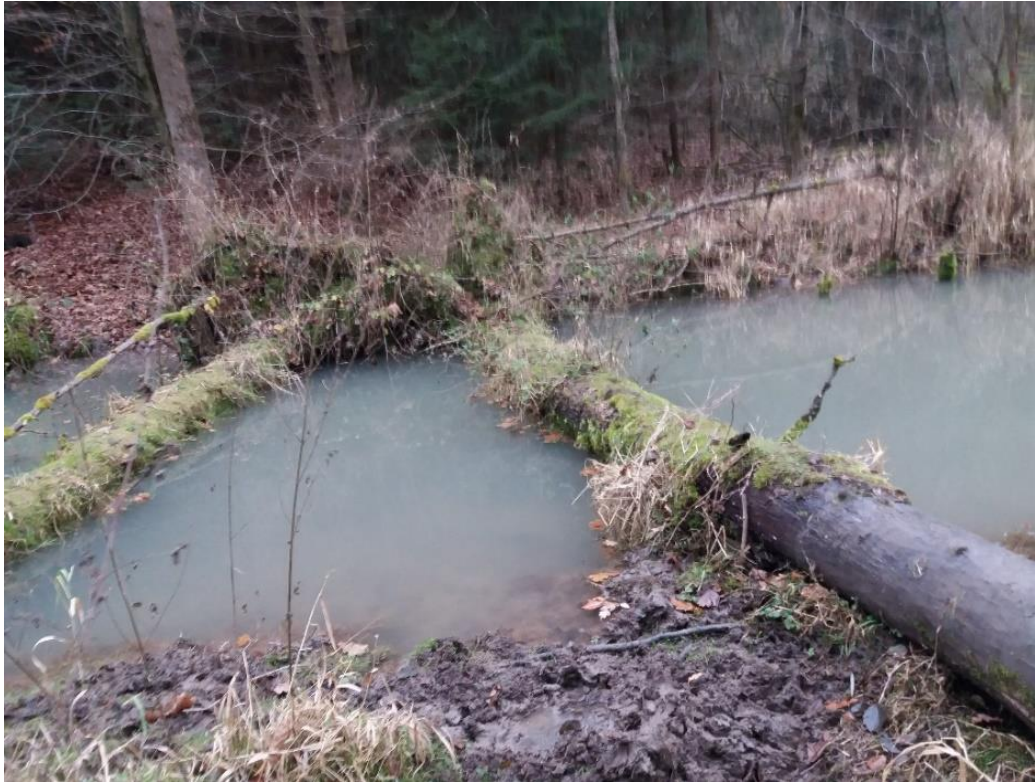
Obrázek 27: Mrtvé dřevo v úseku Nebákov-Doly (zdroj: Folprecht, 2020)

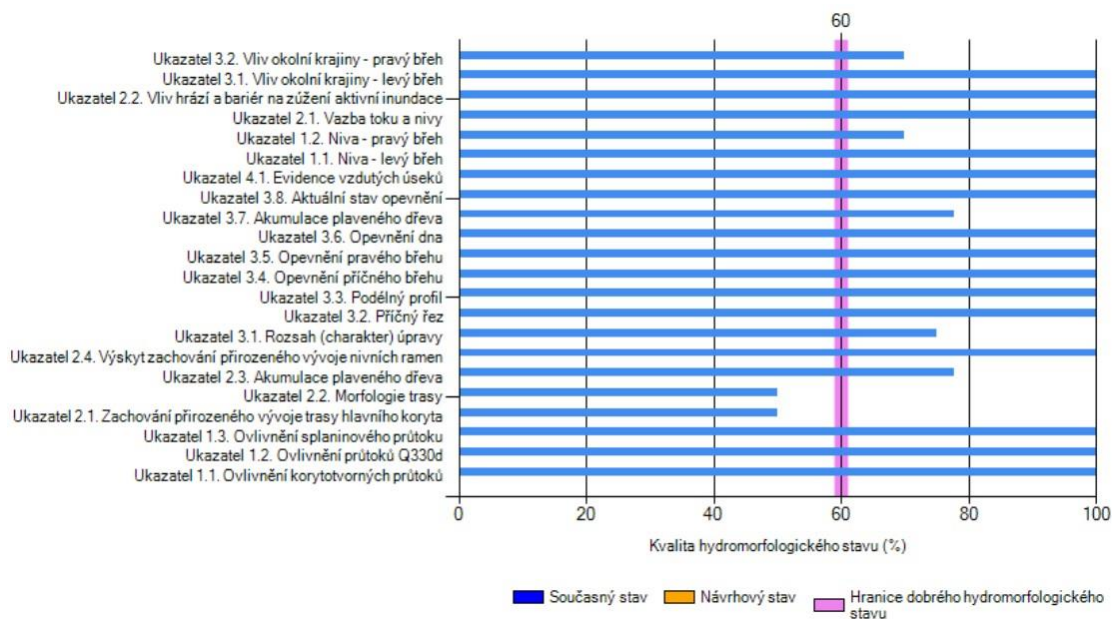
Na úseku se nachází několik propustků, které nijak neovlivňují tvar koryta a splaveninový režim. Nenachází se zde ani žádné stavby, které by ovlivňovaly migrační prostupnost. Vodní tok je v přírodě blízkém stavu. Trasa toku nebyla výrazně upravena, koryto má po celé úseku vegetativní opevnění a proto se na úseku sporadicky vyskytuje mrtvé dřevo. Okolí vodního toku je tvořeno porosty a je zde značný výskyt mokřadů.

Graf 2: Vyhodnocení jednotlivých ukazatelů úseku č. 1 (zdroj: Folprecht, 2020)

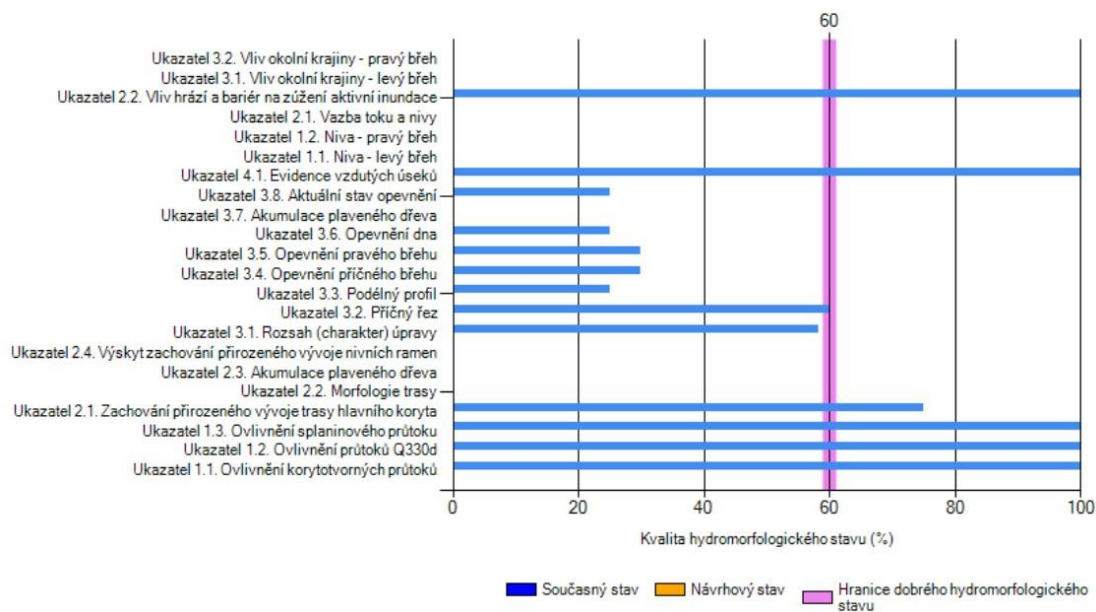
Tento úsek měří 66 m. Nachází se ve stejném povodí jako předchozí úsek, proto má i stejný dlouhodobý průtok. Nachází se rovněž v obci Březina u Mnichova Hradiště. V tomto případě bylo koryto toku výrazně ovlivněno stavbou dálničního a železničního mostu. Velkou část úseku tvoří betonové koryto s prahem na začátku úseku, který brání migrační prostupnosti. Kolem toku je jen minimum vegetace.

Graf 3: Vyhodnocení jednotlivých ukazatelů úseku č. 2 (zdroj: Folprecht, 2020)

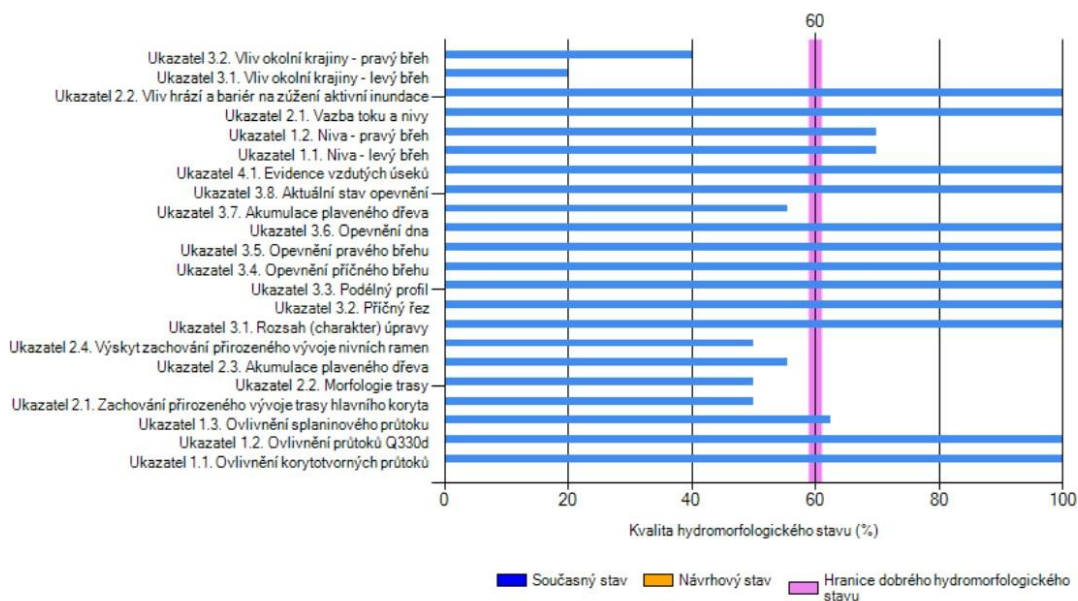
Úsek pokračuje od mostů řešených v přechozím úseku směrem k Rybníku Žabakor a je ukončen silnicí 610 spojující Mnichovo Hradiště a Turnov. Na začátku úseku je levostranný přítok ze Žabakoru, dále pak opět levostranný přítok z místních sádek. Na opačném břehu Žabakoru se nacházel Žabakorský mlýn, který se nedochoval. Celková délka úseku činí 582,1 m, dlouhodobý průtok je 0,514 m³/s. Kromě silničního mostu na konci úseku není úsek zatížen žádnými stavbami. Výskyt dřevní hmoty je sporadický, migrační prostupnost je na daném úseku neomezena. Okolí vodního toku je tvořeno sádkami po levém břehu, na pravém břehu se vyskytuje trvalý travní porost.

Graf 4: Vyhodnocení jednotlivých ukazatelů úseku č. 3 (zdroj: Folprecht, 2020)

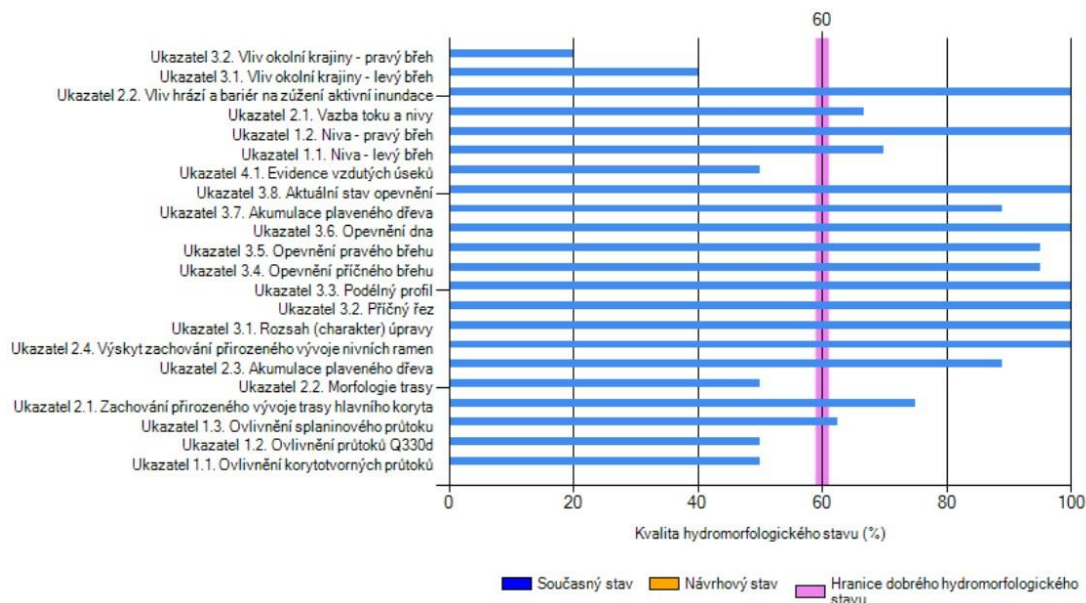
Pokračuje od silnice 610 k obci Žďár. Je dlouhý 1 880 m a dlouhodobý průtok v tomto úseku činí 0,514m³/s. Na začátku úseku se nachází hráz, která ovlivňuje migrační prostupnost a splaveninový režim. Na levém břehu se vyskytuje obtočný rybník Žabakor, do kterého přitéká voda z Žehrovky, do úseku č. 2 je naopak přiveden přítok z Žabakoru. Oba břehy jsou po celé délce úseku oklopeny stromořadím, což se příznivě projevuje na častém výskytu dřevní hmoty ve vodním toku. Na pravém břehu se nachází orná půda a trvalý travní porost. V tomto úseku přitéká levostranný přítok Arnoštický potok (v některých podkladech se objevuje název Jalovice).

Graf 5: Vyhodnocení jednotlivých ukazatelů úseku č. 4 (zdroj: Folprecht, 2020)

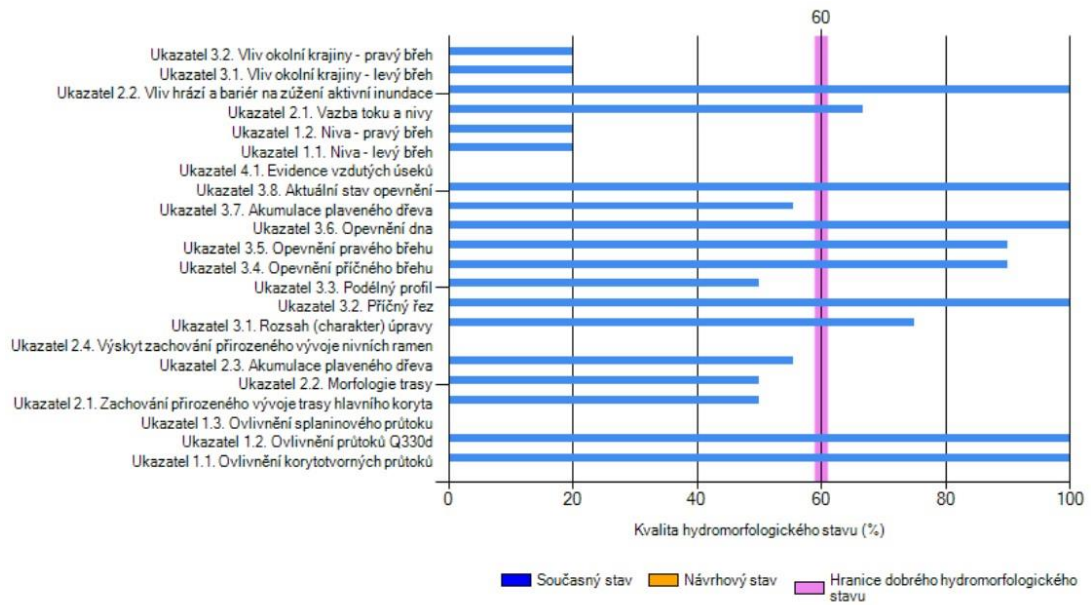
Tento úsek pokračuje od soutoku s Arnoštickým potokem na konec obce Žďár. Celý úsek dlouhý 1318 m protéká intravilánem obce. Dlouhodobý průtok v tomto úseku činí 0,445 m³/s. Na začátku úseku se vyskytuje hráz, která narušuje migrační prostupnost do dalšího úseku, jinak se na daném úseku vyskytuje pouze několik menších propustků a lávek, které neovlivňují splaveninový režim. V tomto úseku přitéká zpět do Žehrovky levostranný přítok Přední Žehrovka, který z Žehrovky odtéká v 7. úseku.

Graf 6: Vyhodnocení jednotlivých ukazatelů úseku č. 5 (zdroj: Folprecht, 2020)

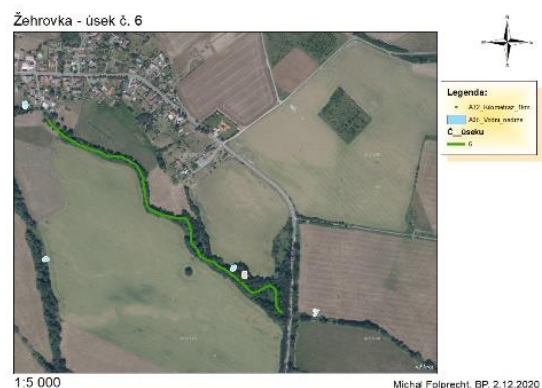
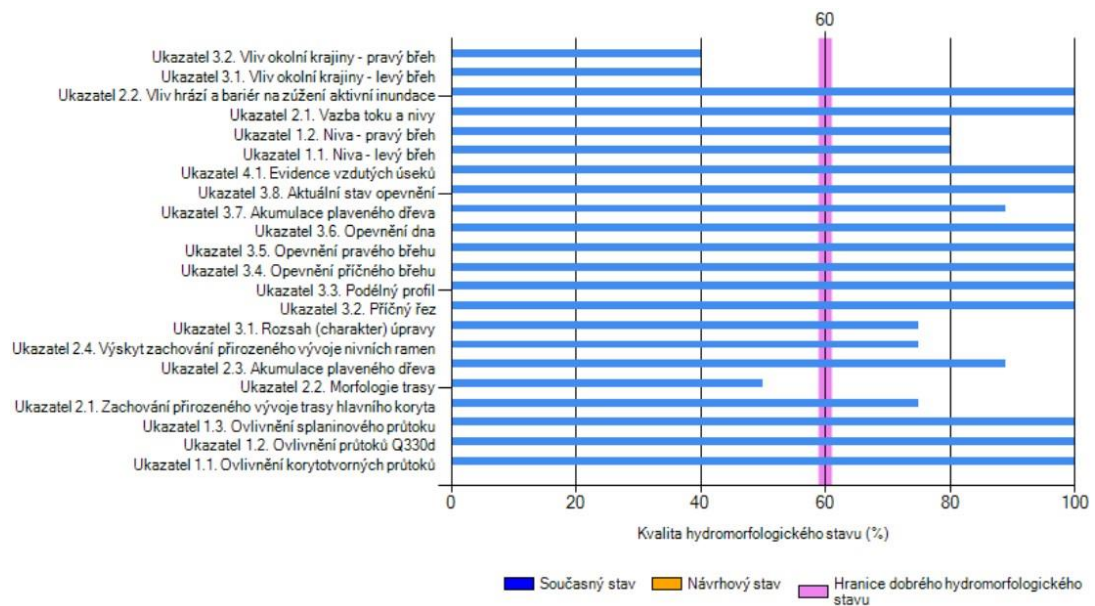
Od obce Žďár začíná úsek č. 6, který je ukončen mostem přes silnici Žďár – Žehrov. Dlouhodobý průtok je 0,445 m³/s. Okolí celého úseku je z obou stran tvořeno ornou půdou a trvalými travními porosty, oba břehy jsou po celé délce úseku obklopeny stromy a tím zajištěn častý výskyt dřevní hmoty ve vodním toku. Daný úsek je migračně prostupný.

Obrázek 39: Úsek č. 6 (zdroj: Folprecht, 2020)

Graf 7: Vyhodnocení jednotlivých ukazatelů úseku č. 6 (zdroj: Folprecht, 2020)

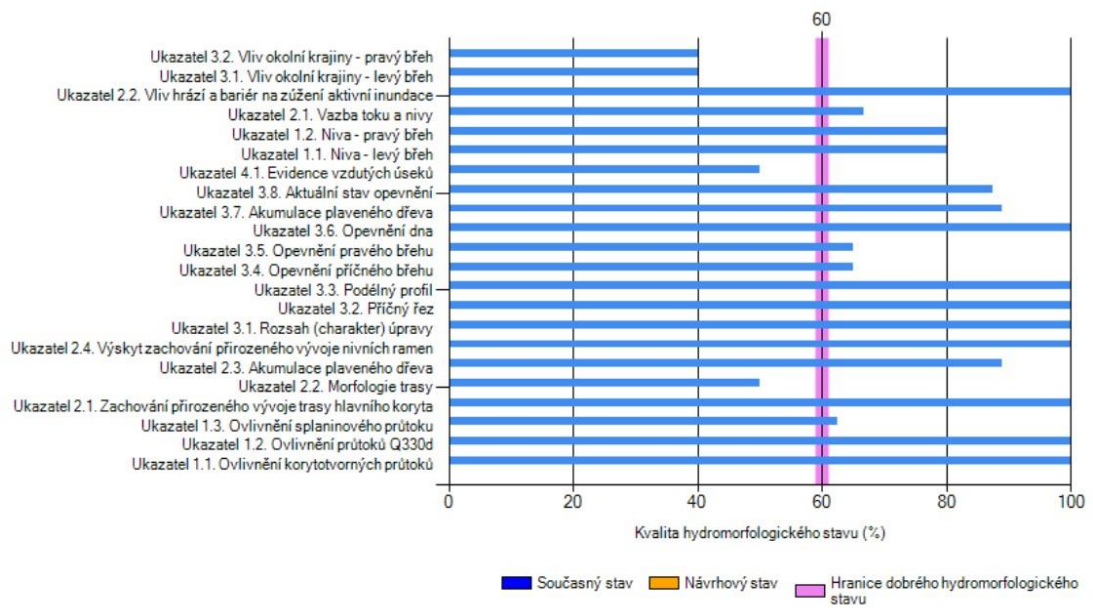
Na začátku úseku je most, který po celé své délce zužuje vodní tok a práh, který na začátku úseku narušuje migrační prostupnost.

Graf 8: Vyhodnocení jednotlivých parametrů úseku č. 7 (zdroj: Folprecht, 2020)

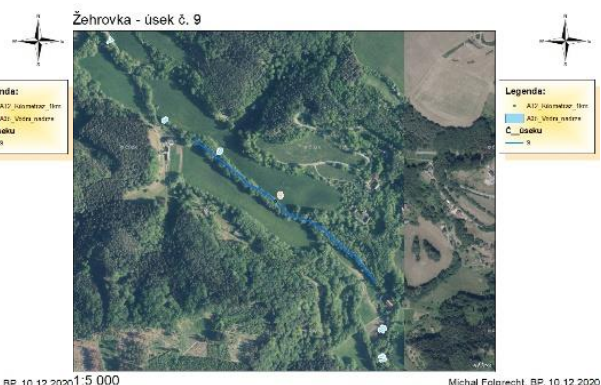
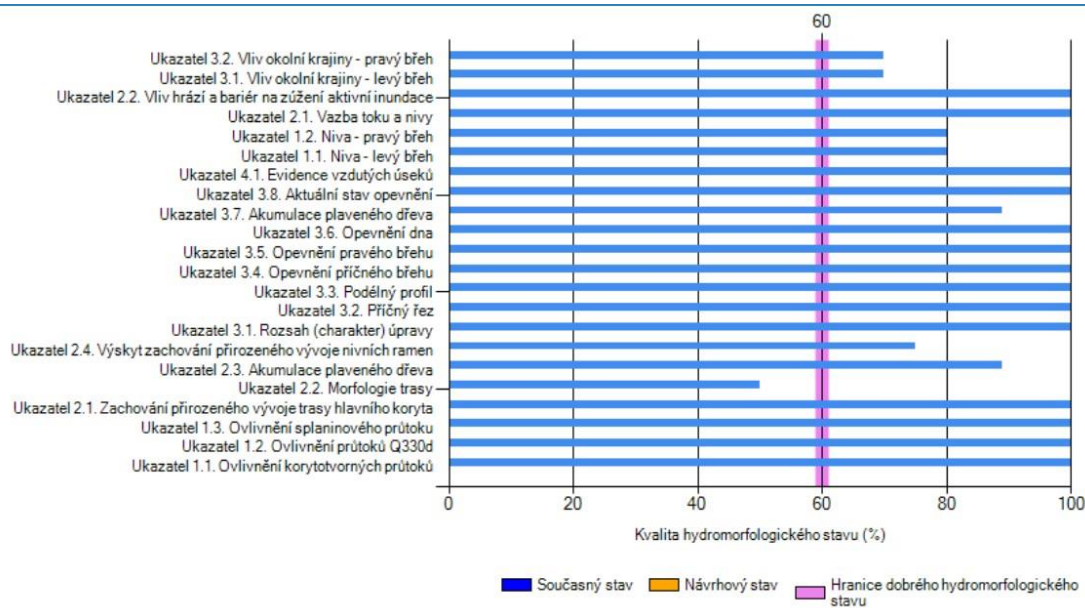
Tento 643 m dlouhý úsek se nachází mezi mlýnem Vysoké Kolo a Podvyskeřským mlýnem. Dlouhodobý průtok je 0,399 m³/s. Oba břehy jsou obklopeny stromy a proto se ve vodním toku sporadicky vyskytuje dřevní hmota. Dále jsou okolní pozemky tvořeny trvalými travními porosty. V tomto úseku se nevyskytují žádné objekty ovlivňující migrační prostupnost.

Hodnocení nivy: 91,4 %

Obrázek 44: Úsek č. 9 (zdroj: Folprecht, 2020) Obrázek 45: Úsek č. 9 (zdroj: Folprecht, 2020)

Graf 10: Hodnocení jednotlivých parametrů úseku č. 9 (zdroj: Folprecht, 2020)

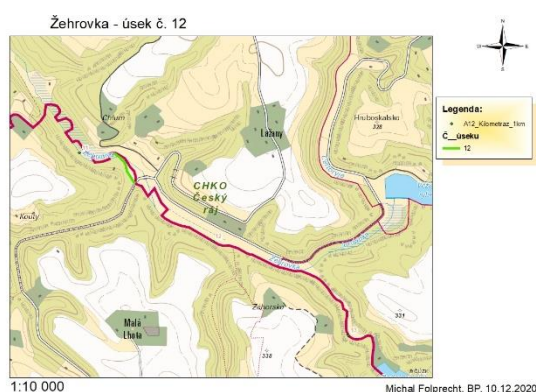
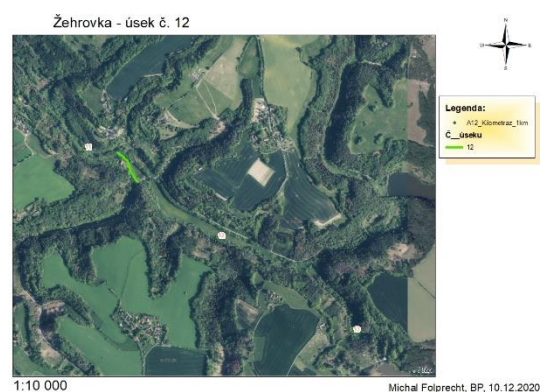
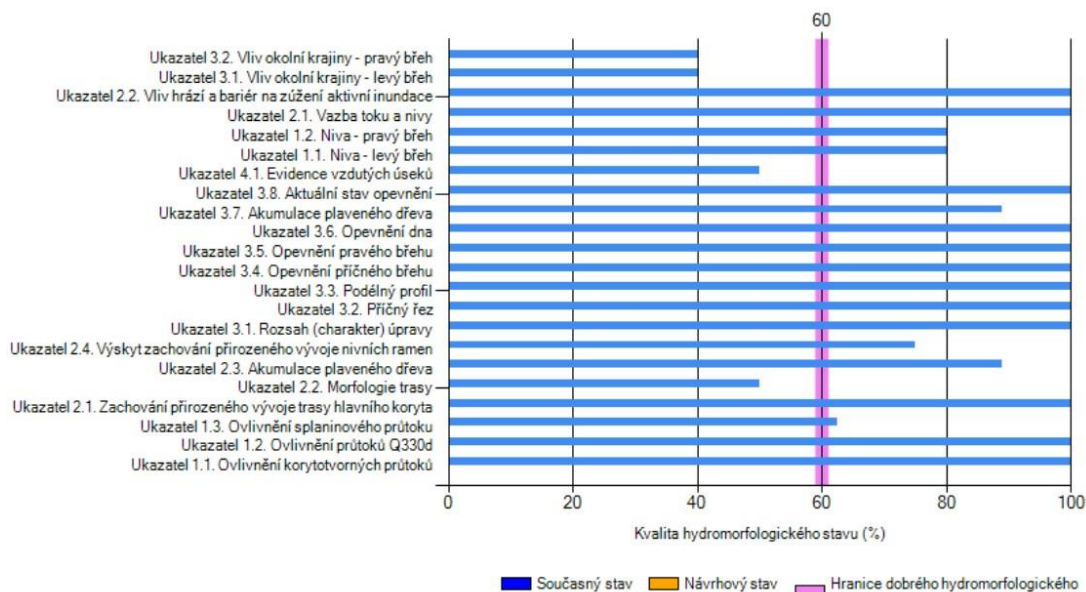
Hodnocení nivy: 38,3 %

Obrázek 51: Úsek č. 12 (Zdroj: Folprecht, 2020)

Obrázek 50: Úsek č. 12 (Zdroj: Folprecht, 2020)

Graf 13: Hodnocení jednotlivých parametrů úseku č. 12 (zdroj: Folprecht, 2020)

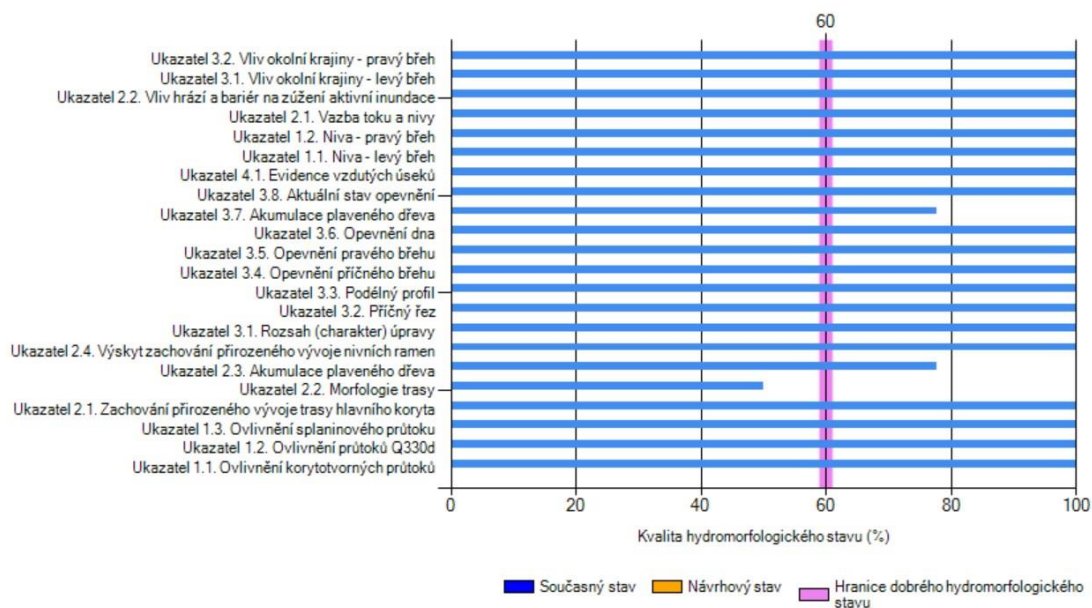
Úsek ovlivněn žádnými stavbami, okolí toku tvoří skalní útvary, trvalé travní porosty a pozemky určené k plnění funkcí lesa. V toku se vyskytuje dřevní hmota, ale nevytváří významné struktury.

Graf 14: Hodnocení jednotlivých parametrů úseku č. 13 (zdroj: Folprecht, 2020)

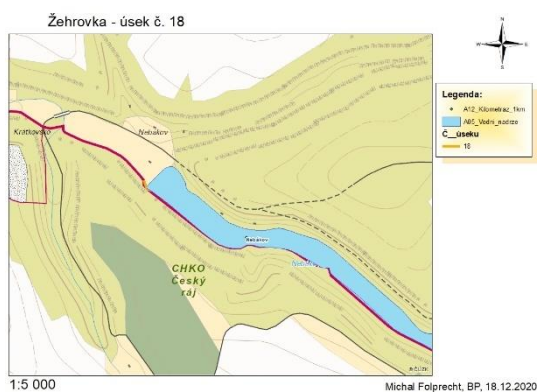
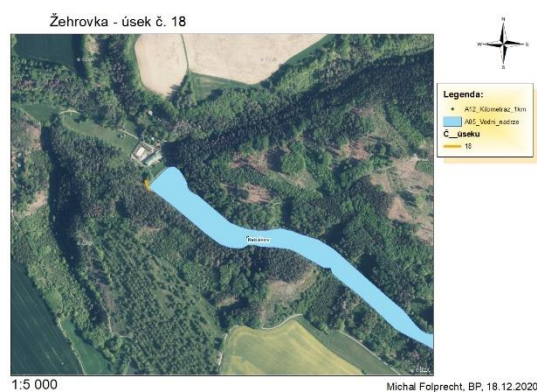
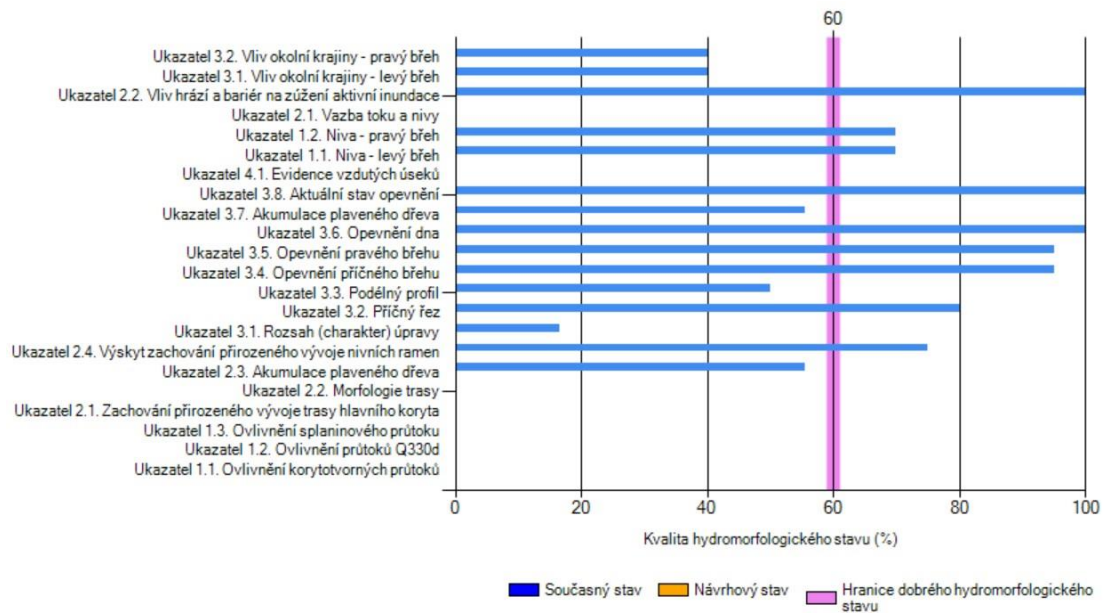
Hodnocení nivy: 61,7 %

Obrázek 62: Úsek č. 18 (zdroj: Folprecht, 2020)

Obrázek 63: Úsek č. 18 (zdroj: Folprecht, 2020)

Graf 19: Vyhodnocení jednotlivých parametrů úseku č. 18 (zdroj: Folprecht, 2020)

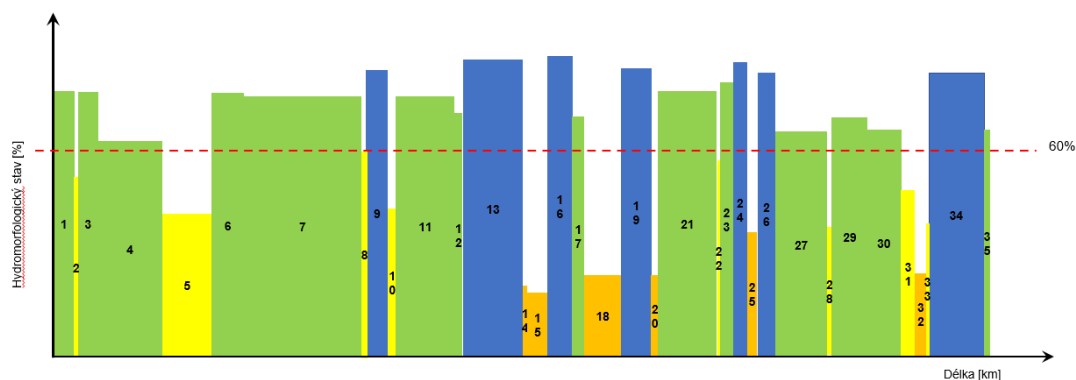
Graf č. 37: Vyhodnocení hydromorfologického stavu jednotlivých úseků vodního toku Žehrovka (zdroj: Folprecht, 2021)

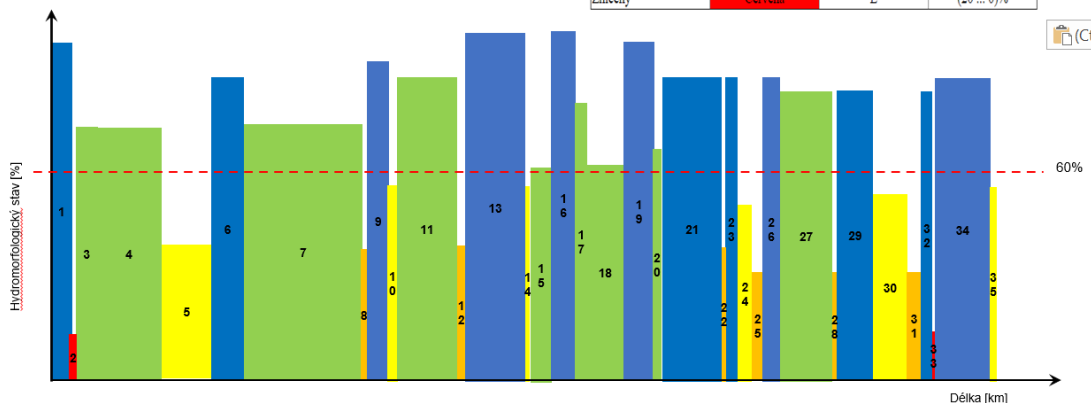
Graf 38: Vyhodnocení stavu nivy jednotlivých úseků vodního toku Žehrovka (zdroj: Folprecht, 2021)
