Česká zemědělská univerzita v Praze

**Hydromorfologické hodnocení vodního toku
Milešovský potok**

Bakalářská práce

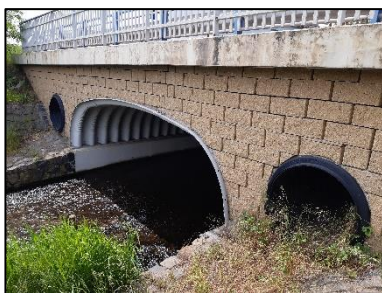
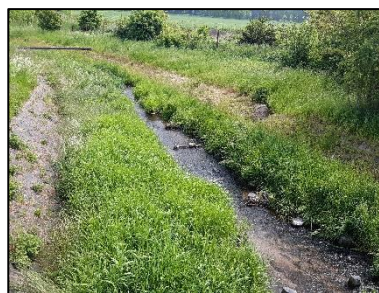
Obr. 14: Úsek č. 1

Posledních 60 metrů před mostem má zarovnané dno a opevněné břehy v poměrně tupém úhlu s výškou zdi asi 1,5 metru. Opevnění následně přechází v přirozeně vegetativní opevnění a proud se zužuje až na metrovou šíři, když koryto je zarostlé travním porostem.

Vlivem zásahů do morfologie koryta je celkové hodnocení koryta 32,1 % a nivy 31,0 %.

Obr. 13: Silniční most I/30 v Malých Žernosekách
(oba zdroj: J. Žilová, 2023)

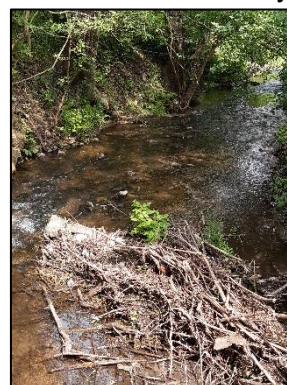
Obr. 16: Úsek č. 3
(zdroj: J. Žilová, 2023)

Úsek je dlouhý necelých 400 metrů se sklonem 2,79 %. Zejména v horní části je v korytě několik míst s rozpadajícími se kamennými zdmi, po většinu délky ale je tok s nezpevněnými břehy, nahodilými hromadami splaveného dřeva i balvany uprostřed toku.

Celkově je stav koryta vodního toku vyhodnocen za velmi dobrý, konkrétně 83,2 %, a nivy za dobrý, konkrétně 61,7 %.

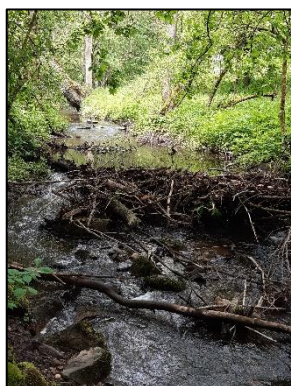
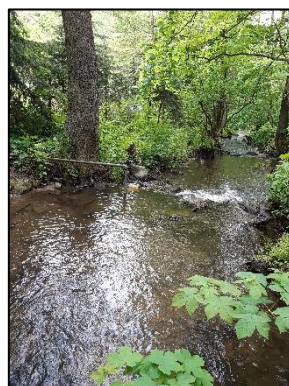
Obr. 19, 20: Úsek č. 3 (zdroj: J. Žilová, 2023)

Úvodních zhruba 300 metrů tedy vede městskou krajinou (silnice byla uzpůsobena toku a trasa koryta tak nebyla nijak ovlivněna), poté je levý břeh zalesněn, za dalších 300 metrů je les (listnatý a/nebo smíšený) po obou březích potoka a potok je zarytý v údolí. Vede zde pouze cyklostezka, která byla vybudována podél potoka a ovlivňuje jej jen dvěma menšími mostky. Železniční trať byla vybudována koncem 19., na počátku 20. století ve vzdálenosti zhruba 70 – 100 metrů vzdušnou čarou od koryta, přitom vzhledem ke sklonitosti terénu je i výškový rozdíl mezi železnicí a potokem v řádech desítek metrů.

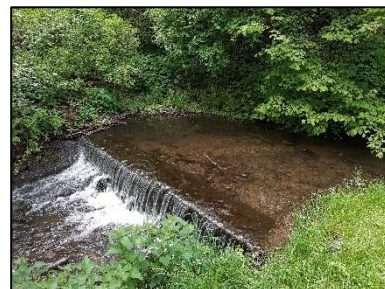
Celkové hodnocení koryta je tedy 66,9 % a nivy 46,2 %.

Obr. 21: Stupeň v Opárenské ulici (zdroj: J. Žilová, 2023)

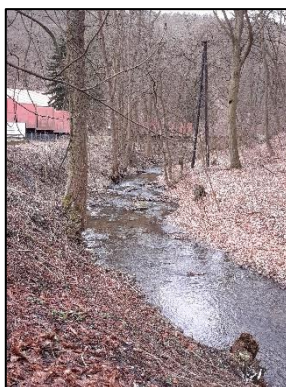
Obr. 24: Úsek č. 6 (zdroj: J. Žilová, 2023)

Celkové hodnocení koryta vodního toku je 65,4 % a nivy 46,2 %.

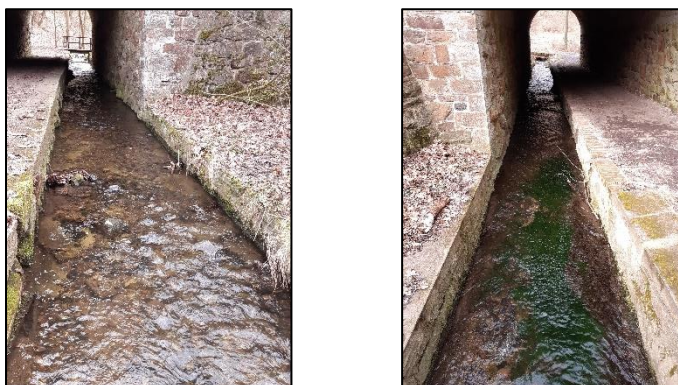
Úsek mezi Císařským a Černodolským mlýnem teče podél vyasfaltované cyklostezky, sklon je na necelých 900 metrech 1,86 %. Tok je třikrát dotčen propustkem, přibližně 30 metrů za posledním propustkem následuje 30metrový narovnaný úsek pod železniční tratí. Zde je koryto zcela narovnáno, břehy zarovnaný kolmo ke dnu, dno vydlážděno. Potok se zde zužuje do metr širokého koryta, když v následujícím úseku, a to i těsně před úpravou, má šíři až 5 metrů. Na většině úseku nicméně nejsou koryto ani břehy zpevněny jinak než biologickým materiálem, přes přítomnost cyklostezky je tu i prostor pro rozliv do okolních travních porostů a lesů.

Celkové hodnocení úseku je proto pouze 24,6 % u koryta a 18,3 % u nivy.

Obr. 26, 27: Úsek č. 7 pod železniční tratí (zdroj: J. Žilová, 2023)

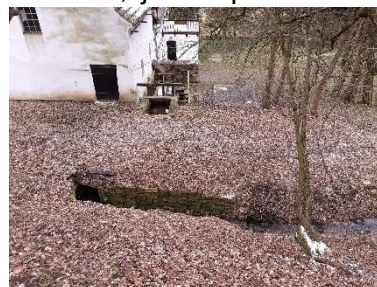
Vlivem náhonu je celkové hodnocení koryta pouze 16,5 % s podstatným vlivem na většinu parametrů morfologie trasy i koryta, niva je dotčena méně, i tak nedosahuje ani průměrných hodnot a je celkově hodnocena 44,4 procenty.

Obr. 30: Zbytky náhonu Konrádova mlýna (zdroj: J. Žilová, 2023)

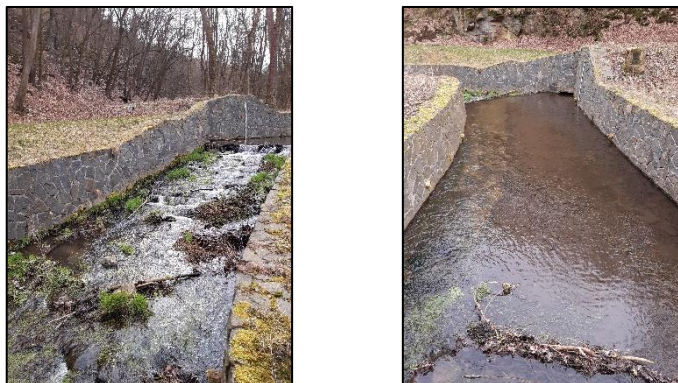
Na Konrádův mlýn bezprostředně navazuje upravený úsek (úprava proběhla v letech 2013-14), jehož hlavním smyslem byla protipovodňová ochrana. V rámci

rekonstrukce byla renovována retenční nádrž se stavidlem přímo nad mlýnem i k ní vedoucí náhon. Náhon je pouze zahluoben vedle skal, nemá zpevněné břehy ani dno. Vedle toho asi 200metrový úsek potoka za balvanitým skluzem má kamenem zpevněné dno i břehy, ty až do výšky 2 metrů. Právě toto zpevnění má sloužit k protipovodňové ochraně Konrádova mlýna před 20letou vodou ($Q_{20} = 28,9 \text{ m}^3/\text{s}$).

Obr. 32, 33: Protipovodňová ochrana (zdroj: J. Žílová, 2023)

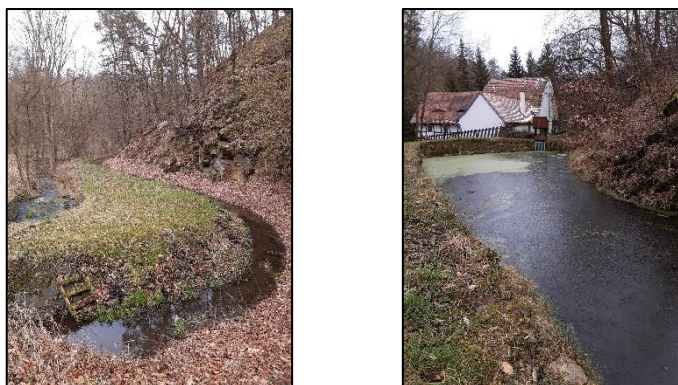
Obr. 34, 35: Náhon a retenční nádrž u Konrádova mlýna (zdroj: J. Žílová, 2023)

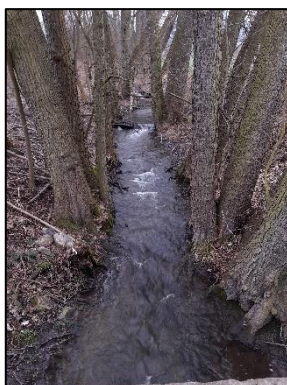
Obr. 44: Úsek č. 16 (zdroj: J. Žilová, 2023)

Koryto je zúžené na maximální šíři 2 metrů, hustě obklopené stromy, přesto s minimálním obsahem splaveného dřeva, břehy jinak volné. Celkově je proto koryto hodnoceno jako v dobrém stavu – 66,1 % –, niva o něco hůře – 52,1 %.

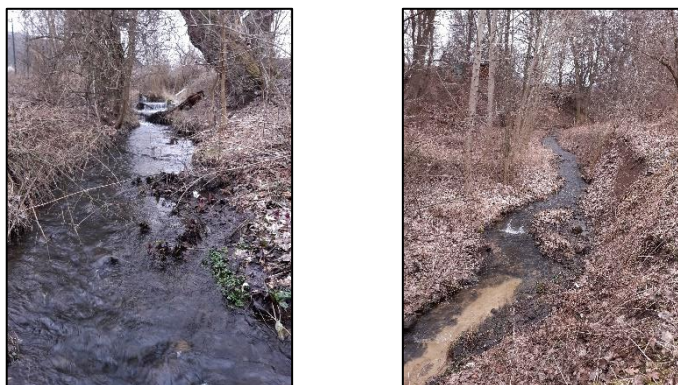
Obr. 47, 48: Úsek č. 18 (zdroj: J. Žilová, 2023)

Hlavní je vliv na hydromorfologický a splaveninový režim, korytové procesy a migrační prostupnost toku. Celkově proto tok dosahuje podprůměrného hodnocení 29,1 % a niva dobrého stavu 63,5 %.

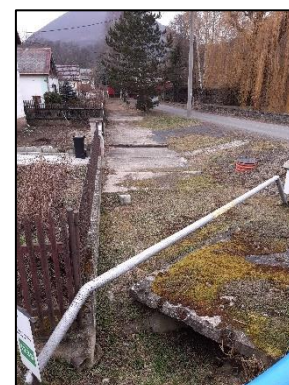
Devatenáctý úsek Milešovského potoka je úsekem intravilánovým v Milešově. Většina toku je vedena 2,5 metrů širokým korytem s kamenito-betonovými kolnými břehy, tedy s čistě obdélníkovým tvarem koryta. Do koryta je svedena trubkami dešťová voda z jednotlivých soukromých pozemků. Prvních asi 100 metrů je neopevněných, kdy potok do obce vstupuje na zahradních pozemcích, následuje asi 85metrový zatrubněný úsek uprostřed města vedle rybníka. Na něj navazuje krátký volný úsek a jakmile se po 50 metrech potok dostává do části s rodinnými domky, je tok zcela korigován. Podle ortofotomapy je zřejmé, že zpevněné břehy jsou na celém úseku, i v části protékající zahradami.

Obr. 50: Zatrubněný tok v Milešově (zdroj: J. Žilová, 2023)

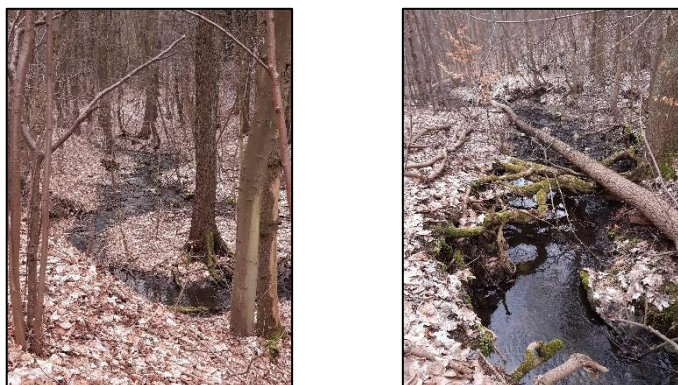
Obr. 54, 55: Úsek č. 21 (zdroj: J. Žilová, 2023)

Výsledkem je vysoké hodnocení – tok 86,3 %, niva 90 %.

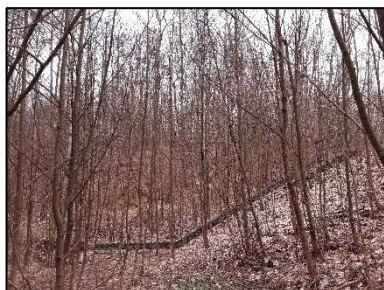
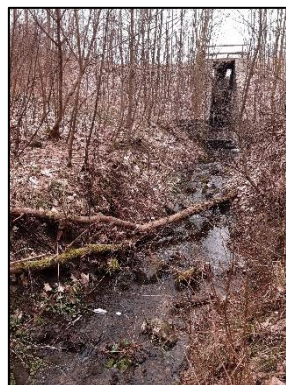
Nádrž je citlivě zasazena do okolních lesů, ze kterých vzešla a které při jejím budování byly v omezeném rozsahu vykáceny, k dalšímu poškození nedošlo. I proto jsou břehy a ochranné pásmo po 12 letech od vzniku v přírodě blízkém stavu. Na tok samotný samozřejmě má nádrž vliv ve všech základních aspektech průtočných, morfologických, splavninových i migrační propustnosti. Výsledkem je proto pouze 15,5 % pro hodnocení koryta a 70,4 % pro hodnocení nivy.

Obr. 58, 59: Výpust' z nádrže Opina – boční a čelní pohled (zdroj: J. Žílová, 2023)

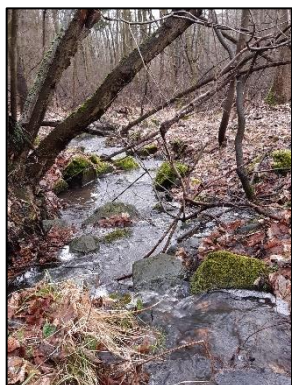
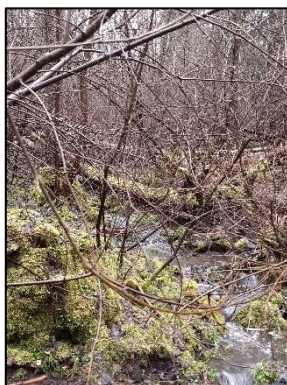
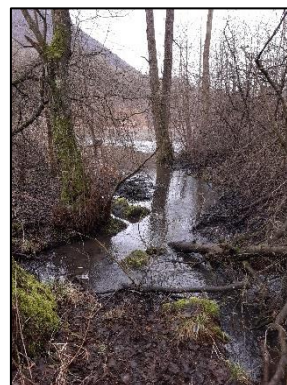
Obr. 61, 62, 63: Úsek č. 23 (zdroj: J. Žílová, 2023)

Úsek tak je hodnocen nadstandardně – koryto 87,1 %, niva 91 %.

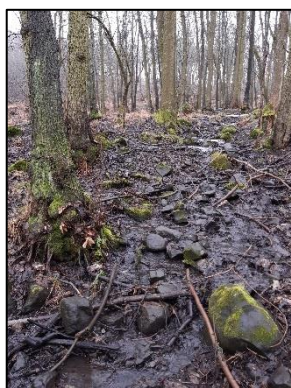
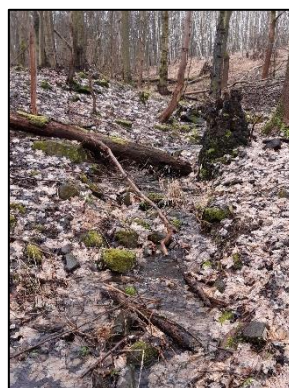
Úsek 24 je druhým nejprudším úsekem toku (sklon 11,36 %), volně se rozprostírá v lese, výrazně meandruje, jediným zdrojem je prameniště a voda podzemní a dešťová, nepotkává žádný přítok. Niva ani koryto nejsou ovlivněny, hodnocení proto dosahuje 92,1 %, resp. 96,1 %.

Obr. 65, 66: Horní část úseku č. 24 (zdroj: J. Žilová, 2023)

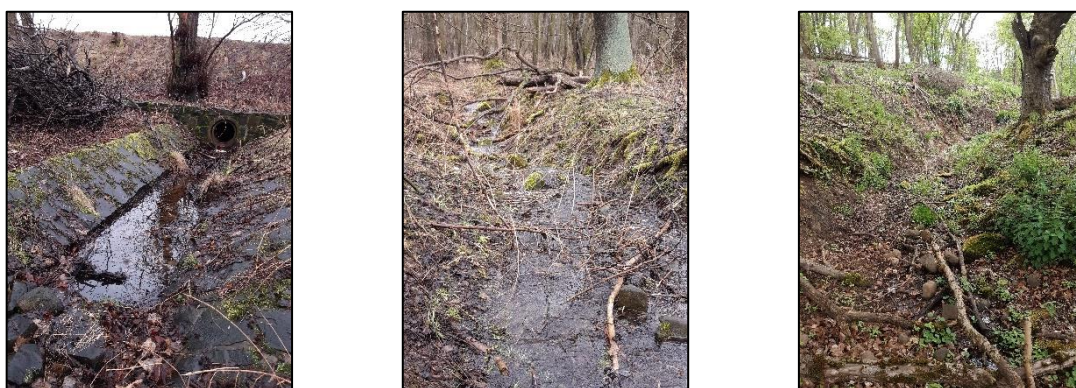
Obr. 70, 71, 72: Úsek č. 25 (zdroj: J. Žilová, 2023)

Úsek končí ústím do Vojenského rybníka. Kamenné koryto za propustí z hrany rybníka je zpevněno v délce 8 metrů, šířku má 1 metr. Hned po jeho skončení tok přechází do zcela neupraveného a pokračuje lesem jak je popsáno v předchozím odstavci. Úsek byl přesto vyhodnocen jako přírodní.

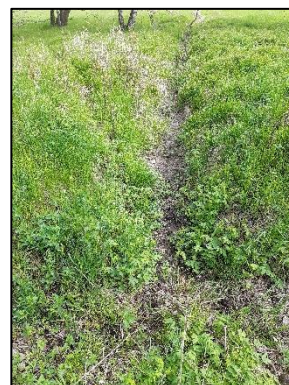
Celkově je koryto hodnoceno na 94,5 %, niva na 97,1 %.

Obr. 76: Pramen Milešovského potoka (zdroj: J. Žilová, 2023)
