**Hydromorfologické hodnocení vodního toku
Milešovský potok**

Bakalářská práce

Autor: Ing. Jitka Žílová

2024

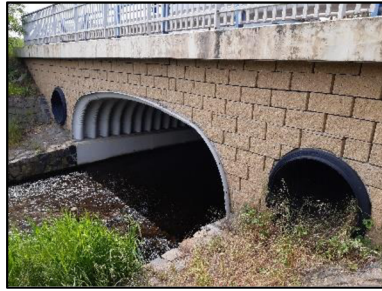
Posledních 60 metrů před mostem má zarovnané dno a opevněné břehy v poměrně tupém úhlu s výškou zdi asi 1,5 metru. Opevnění následně přechází v přirozeně vegetativní opevnění a proud se zužuje až na metrovou šíři, když koryto je zarostlé travním porostem.

Obr. 13: Silniční most I/30 v Malých Žernosekách
(oba zdroj: J. Žilová, 2023)

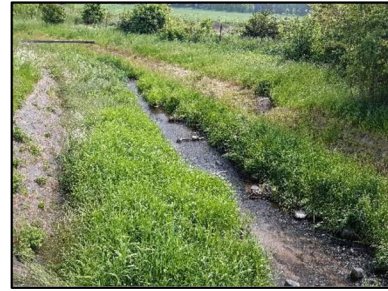
Obr. 14: Úsek č. 1

Vlivem zásahů do morfologie koryta je celkové hodnocení koryta 32,1 % a nivy 31,0 %.

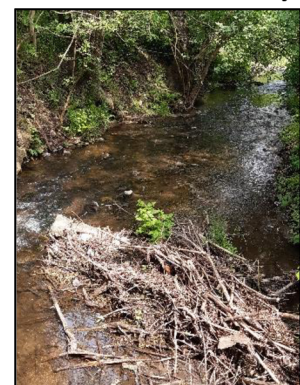
Úsek je dlouhý necelých 400 metrů se sklonem 2,79 %. Zejména v horní části je v korytě několik míst s rozpadajícími se kamennými zdmi, po většinu délky ale je tok s nezpevněnými břehy, nahodilými hromadami splaveného dřeva i balvany uprostřed toku.

Celkově je stav koryta vodního toku vyhodnocen za velmi dobrý, konkrétně 83,2 %, a nivy za dobrý, konkrétně 61,7 %.

Obr. 16: Úsek č. 3
(zdroj: J. Žilová, 2023)

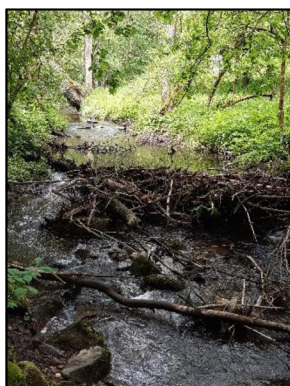
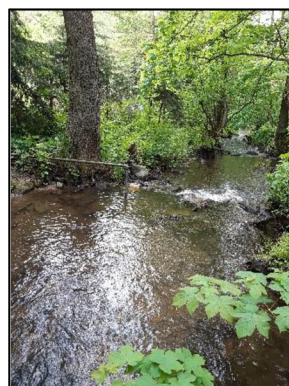
Úvodních zhruba 300 metrů tedy vede městskou krajinou (silnice byla uzpůsobena toku a trasa koryta tak nebyla nijak ovlivněna), poté je levý břeh zalesněn, za dalších 300 metrů je les (listnatý a/nebo smíšený) po obou březích potoka a potok je zarytý v údolí. Vede zde pouze cyklostezka, která byla vybudována podél potoka a ovlivňuje jej jen dvěma menšími mostky. Železniční trať byla vybudována koncem 19., na počátku 20. století ve vzdálenosti zhruba 70 – 100 metrů vzdušnou čarou od koryta, přitom vzhledem ke sklonitosti terénu je i výškový rozdíl mezi železnicí a potokem v řádech desítek metrů.

Obr. 19, 20: Úsek č. 3 (zdroj: J. Žilová, 2023)

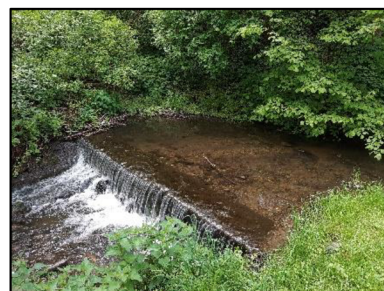
Celkové hodnocení koryta je tedy 66,9 % a nivy 46,2 %.

Obr. 21: Stupeň v Opárenské ulici (zdroj: J. Žilová, 2023)

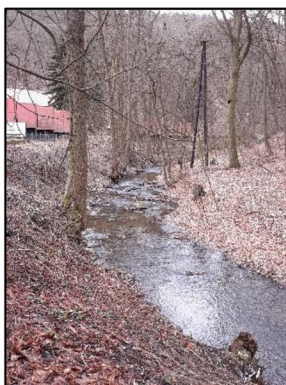
Celkové hodnocení koryta vodního toku je 65,4 % a nivy 46,2 %.

Obr. 24: Úsek č. 6 (zdroj: J. Žilová, 2023)

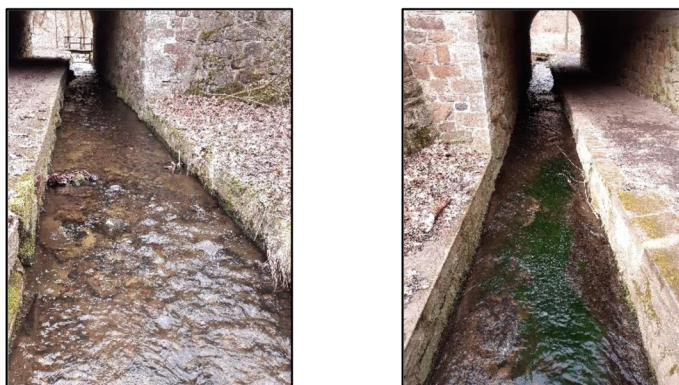
Úsek mezi Císařským a Černodolským mlýnem teče podél vyasfaltované cyklostezky, sklon je na necelých 900 metrech 1,86 %. Tok je třikrát dotčen propustkem, přibližně 30 metrů za posledním propustkem následuje 30metrový narovnaný úsek pod železniční tratí. Zde je koryto zcela narovnáno, břehy zarovnané kolmo ke dnu, dno vydlážděno. Potok se zde zužuje do metr širokého koryta, když v následujícím úseku, a to i těsně před úpravou, má šíři až 5 metrů. Na většině úseku nicméně nejsou koryto ani břehy zpevněny jinak než biologickým materiálem, přes přítomnost cyklostezky je tu i prostor pro rozliv do okolních travních porostů a lesů.

Celkové hodnocení úseku je proto pouze 24,6 % u koryta a 18,3 % u nivy.

Obr. 26, 27: Úsek č. 7 pod železniční tratí (zdroj: J. Žilová, 2023)

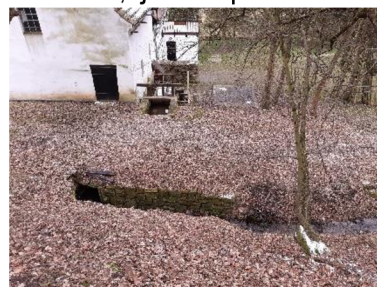
Vlivem náhonu je celkové hodnocení koryta pouze 16,5 % s podstatným vlivem na většinu parametrů morfologie trasy i koryta, niva je dotčena méně, i tak nedosahuje ani průměrných hodnot a je celkově hodnocena 44,4 procenty.

Obr. 30: Zbytky náhonu Konrádova mlýna (zdroj: J. Žilová, 2023)

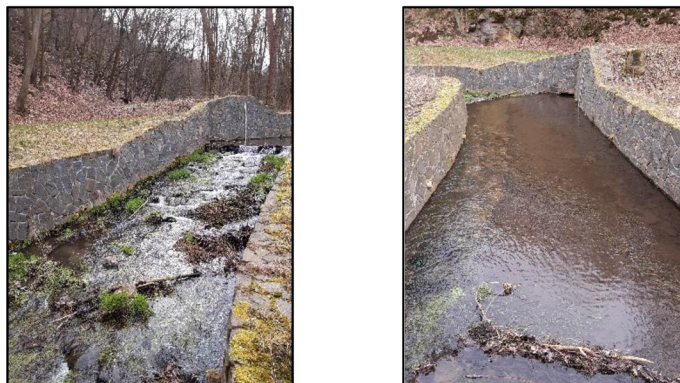
Na Konrádův mlýn bezprostředně navazuje upravený úsek (úprava proběhla v letech 2013-14), jehož hlavním smyslem byla protipovodňová ochrana. V rámci

rekonstrukce byla renovována retenční nádrž se stavidlem přímo nad mlýnem i k ní vedoucí náhon. Náhon je pouze zahluoben vedle skal, nemá zpevněné břehy ani dno. Vedle toho asi 200metrový úsek potoka za balvanitým skluzem má kamenem zpevněné dno i břehy, ty až do výšky 2 metrů. Právě toto zpevnění má sloužit k protipovodňové ochraně Konrádova mlýna před 20letou vodou ($Q_{20} = 28,9 \text{ m}^3/\text{s}$).

Obr. 32, 33: Protipovodňová ochrana (zdroj: J. Žílová, 2023)

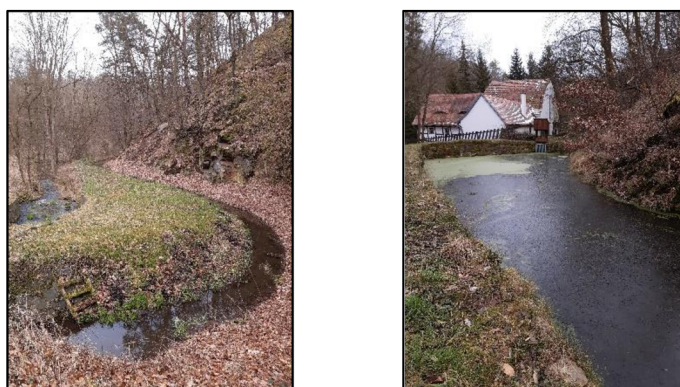
Obr. 34, 35: Náhon a retenční nádrž u Konrádova mlýna (zdroj: J. Žílová, 2023)

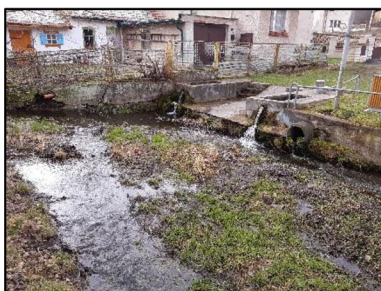
před a 50 metrů za tímto napojením je sveden do pravobřežně opevněného koryta, protože se tok dotýká obytné oblasti uprostřed Velemína. Levý břeh je zatravněn a osázen stromy, maximálně pak v šíři asi 10 metrů, protože hned vedle vede ulice V Gruntu.

Obr. 39: U Machadla (zdroj: J. Žilová, 2023)

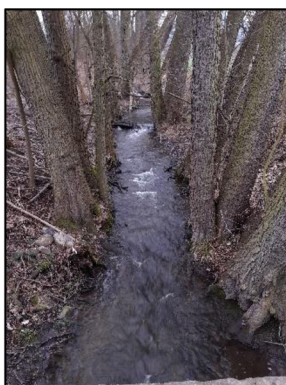
Koryto je zúžené na maximální šíři 2 metrů, hustě obklopené stromy, přesto s minimálním obsahem splaveného dřeva, břehy jinak volné. Celkově je proto koryto hodnoceno jako v dobrém stavu – 66,1 % –, niva o něco hůře – 52,1 %.

Obr. 44: Úsek č. 16 (zdroj: J. Žilová, 2023)

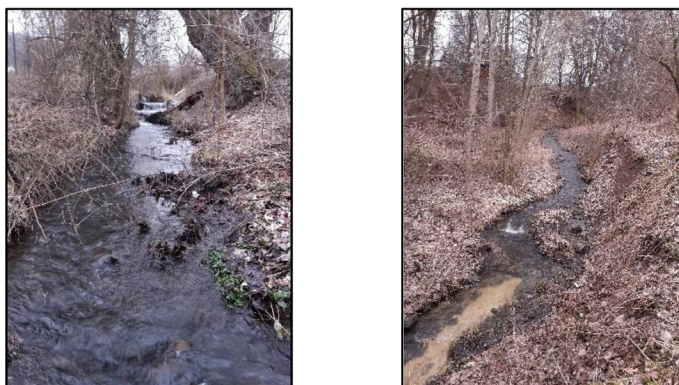
Hlavní je vliv na hydromorfologický a splaveninový režim, korytové procesy a migrační prostupnost toku. Celkově proto tok dosahuje podprůměrného hodnocení 29,1 % a niva dobrého stavu 63,5 %.

Obr. 47, 48: Úsek č. 18 (zdroj: J. Žilová, 2023)

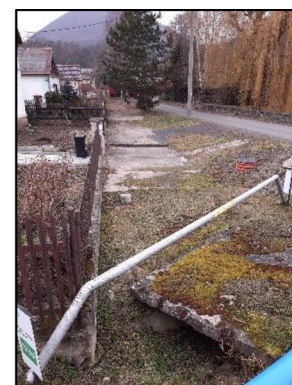
Devatenáctý úsek Milešovského potoka je úsekem intravilánovým v Milešově. Většina toku je vedena 2,5 metrů širokým korytem s kamenito-betonovými kolmými břehy, tedy s čistě obdélníkovým tvarem koryta. Do koryta je svedena trubkami dešťová voda z jednotlivých soukromých pozemků. Prvních asi 100 metrů je neopevněných, kdy potok do obce vstupuje na zahradních pozemcích, následuje asi 85metrový zatrubněný úsek uprostřed města vedle rybníka. Na něj navazuje krátký volný úsek a jakmile se po 50 metrech potok dostává do části s rodinnými domky, je tok zcela korigován. Podle ortofotomapy je zřejmé, že zpevněné břehy jsou na celém úseku, i v části protékající zahradami.

Obr. 50: Zatrubněný tok v Milešově (zdroj: J. Žilová, 2023)

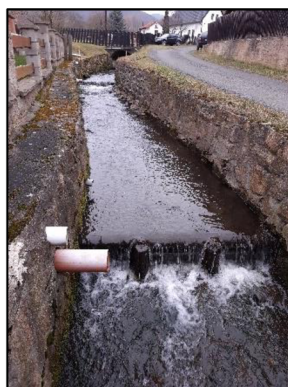
Obr. 52: Intravilán Milešova (oba zdroj: J. Žilová, 2023)

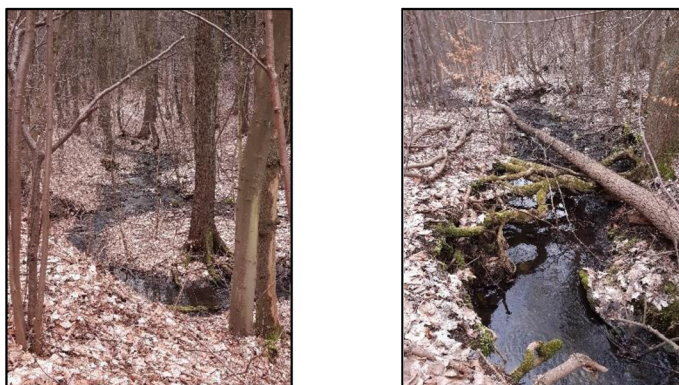
Výsledkem je vysoké hodnocení – tok 86,3 %, niva 90 %.

Obr. 54, 55: Úsek č. 21 (zdroj: J. Žilová, 2023)

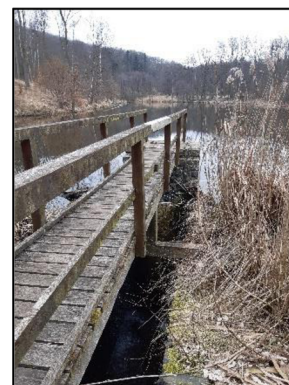
Nádrž je citlivě zasazena do okolních lesů, ze kterých vzešla a které při jejím budování byly v omezeném rozsahu vykáceny, k dalšímu poškození nedošlo. I proto jsou břehy a ochranné pásmo po 12 letech od vzniku v přírodě blízkém stavu. Na tok samotný samozřejmě má nádrž vliv ve všech základních aspektech průtočných, morfologických, splavninových i migrační propustnosti. Výsledkem je proto pouze 15,5 % pro hodnocení koryta a 70,4 % pro hodnocení nivy.

Obr. 57: Přístupová lávka nad požerákem, Opina (zdroj: J. Žilová, 2023)

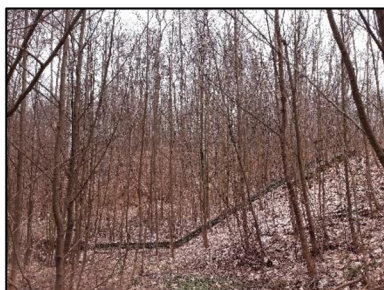
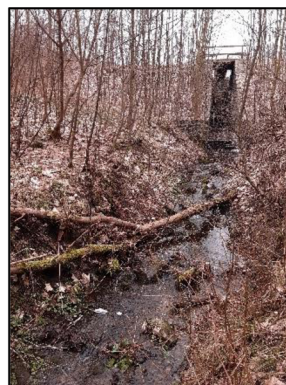
Obr. 58, 59: Výpusť z nádrže Opina – boční a čelní pohled (zdroj: J. Žilová, 2023)

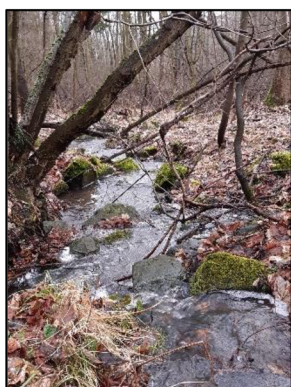
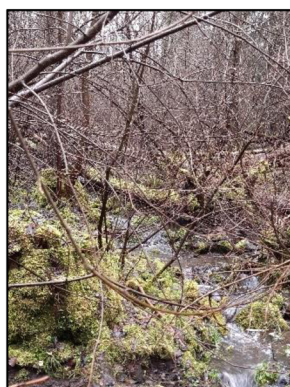
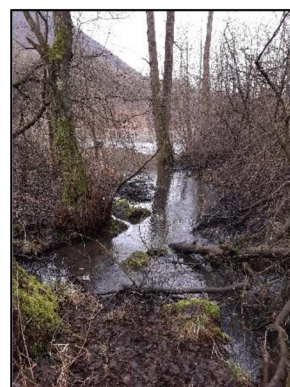
Úsek tak je hodnocen nadstandardně – koryto 87,1 %, niva 91 %.

Obr. 61, 62, 63: Úsek č. 23 (zdroj: J. Žilová, 2023)

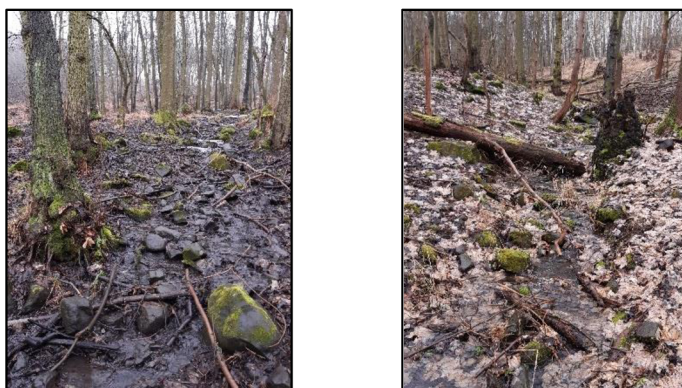
Úsek 24 je druhým nejprudším úsekem toku (sklon 11,36 %), volně se rozprostírá v lese, výrazně meandruje, jediným zdrojem je prameniště a voda podzemní a dešťová, nepotkává žádný přítok. Niva ani koryto nejsou ovlivněny, hodnocení proto dosahuje 92,1 %, resp. 96,1 %.

Obr. 65, 66: Horní část úseku č. 24 (zdroj: J. Žilová, 2023)

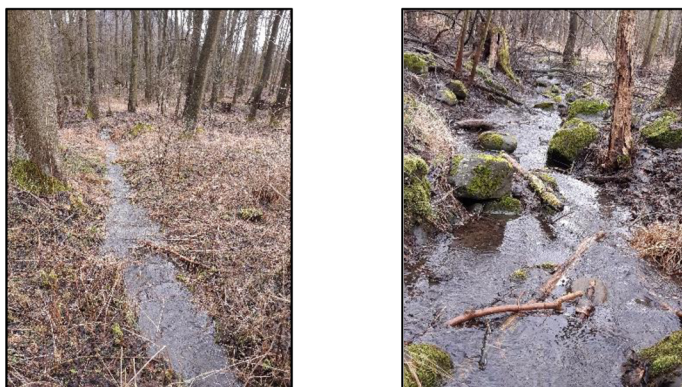
Obr. 67, 68: Další rozmanitost na úseku č. 24 (zdroj: J. Žilová, 2023)

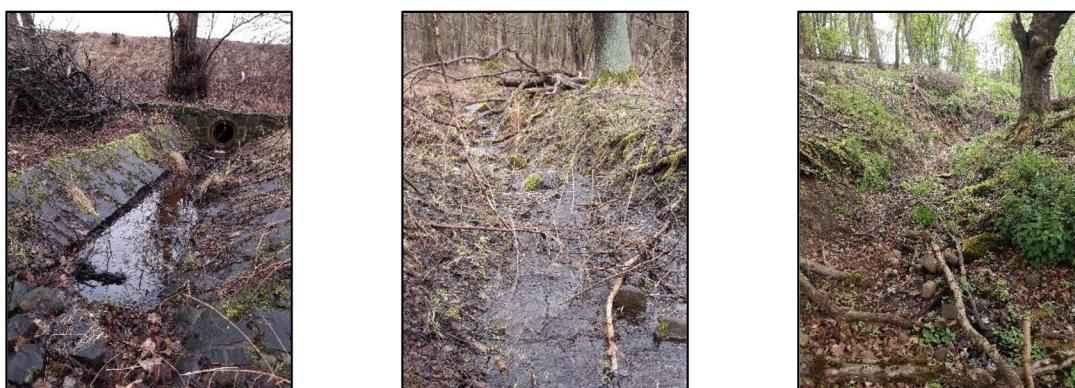
Úsek končí ústím do Vojenského rybníka. Kamenné koryto za propustí z hrany rybníka je zpevněno v délce 8 metrů, šířku má 1 metr. Hned po jeho skončení tok přechází do zcela neupraveného a pokračuje lesem jak je popsáno v předchozím odstavci. Úsek byl přesto vyhodnocen jako přírodní.

Obr. 70, 71, 72: Úsek č. 25 (zdroj: J. Žilová, 2023)

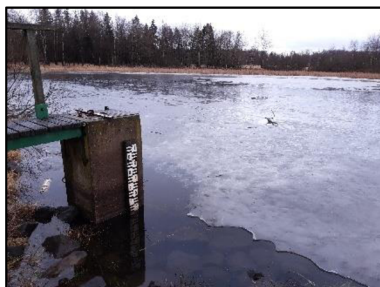
Rybník nebyl vývojem obytné budovy dotčen, s výjimkou vybudování zpevněné cesty na straně hráze (šíří odpovídá nákladním, resp. vojenským vozidlům). Zpevněný je ovšem jen úsek v délce stěny rybníka, nepokračuje dále do lesa, stejně jako není narušena jírovcová alej, která cestu obklopuje z druhé strany.

Obr. 74: Vojenský rybník (zdroj: J. Žilová, 2023)

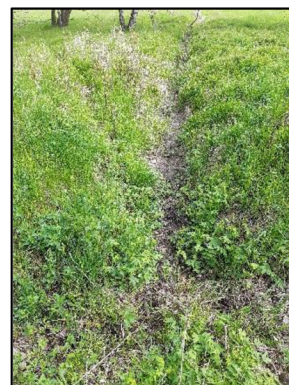
Celkově je koryto hodnoceno na 94,5 %, niva na 97,1 %.

Obr. 76: Pramen Milešovského potoka (zdroj: J. Žilová, 2023)
