**HYDROMORFOLOGICKÝ PRŮZKUM
VODNÍHO TOKU ZAHOŘANSKÉHO
POTOKA**

BAKALÁŘSKÁ PRÁCE

Bakalant: Karel Píša

2021

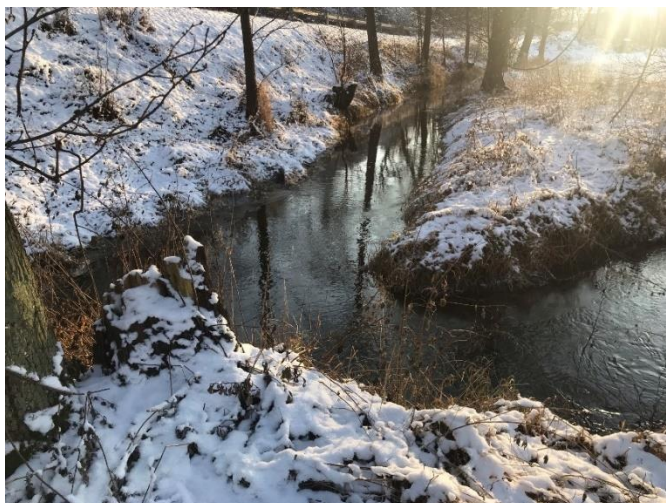
Obrázek 7: Pohled na soutok se Zubřinou

Vodní tok je částečně zahloubený, bez opevnění. Nivní ramena se v úseku v podstatě nevyskytují. Po vyšších průtocích jsou viditelné náznaky míst, kde pravděpodobně historicky existovaly, ale současné využívání okolní krajiny to neumožní. Fluviální zóna je ve většině tvořena trvalým travním porostem, popř.

I když je vodní tok částečně upraven a jeho trasa pravděpodobně historicky změněna, popř. ustálena kvůli efektivnímu využití zemědělských ploch, působí tento úsek jako poměrně přírodní. Velkou roli hrají vzrostlé stromy i drobné dřeviny, vyskytující se téměř po celé délce úseku. V zastavěné části úseku jsou některé ukazatele (např. ukazatel toku 2.2.) mírně zhoršeny, avšak na celkové hodnocení toku to nemá zásadní vliv.

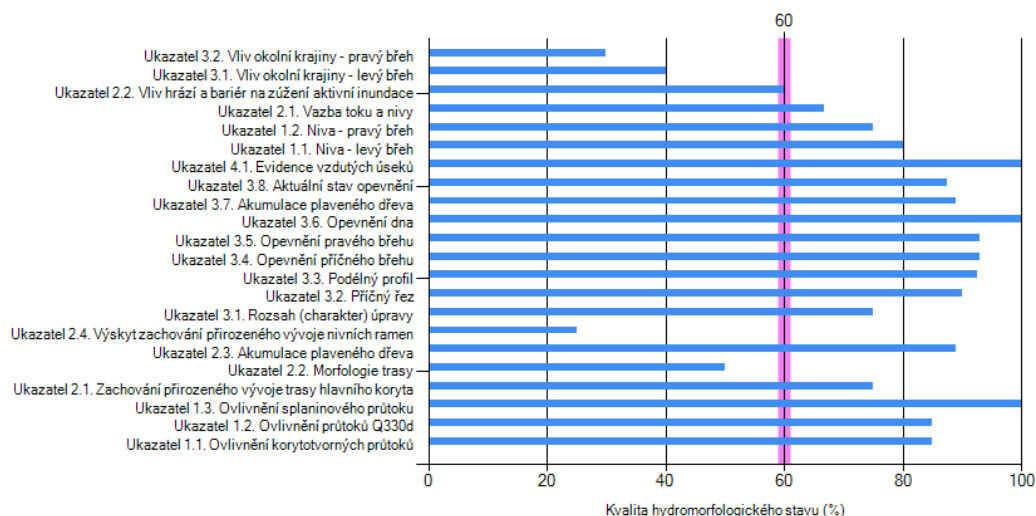
Obrázek 8: Graf vyhodnocení vodního toku (úsek 1)

Podle metodiky MŽP (2008) dosáhl vodní tok celkového skóre 59,7 %, což je těsně pod hranicí dobrého stavu vodního toku. Niva dosáhla celkového výsledku 61,8 % hlavně kvůli rozptýleným trvalým travním porostům, což ovlivnilo ukazatele 1.2. a 1.1.

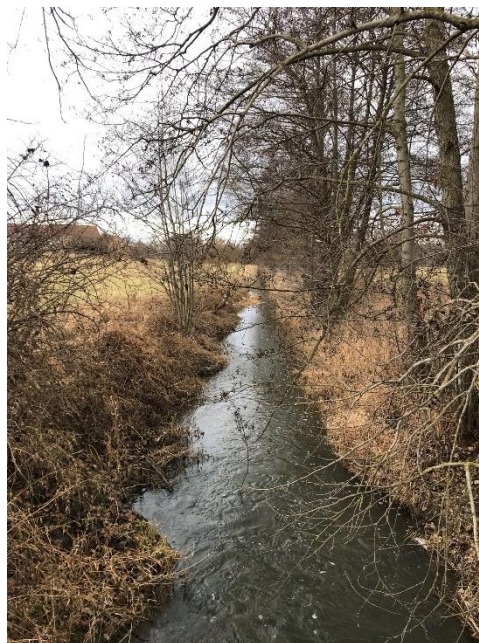
Obrázek 10: Pohled po proudu

Vzhledem k parametrům koryta, životní podmínky neumožňují trvalý výskyt ryb a tímto úsekem ryby pouze migrují.

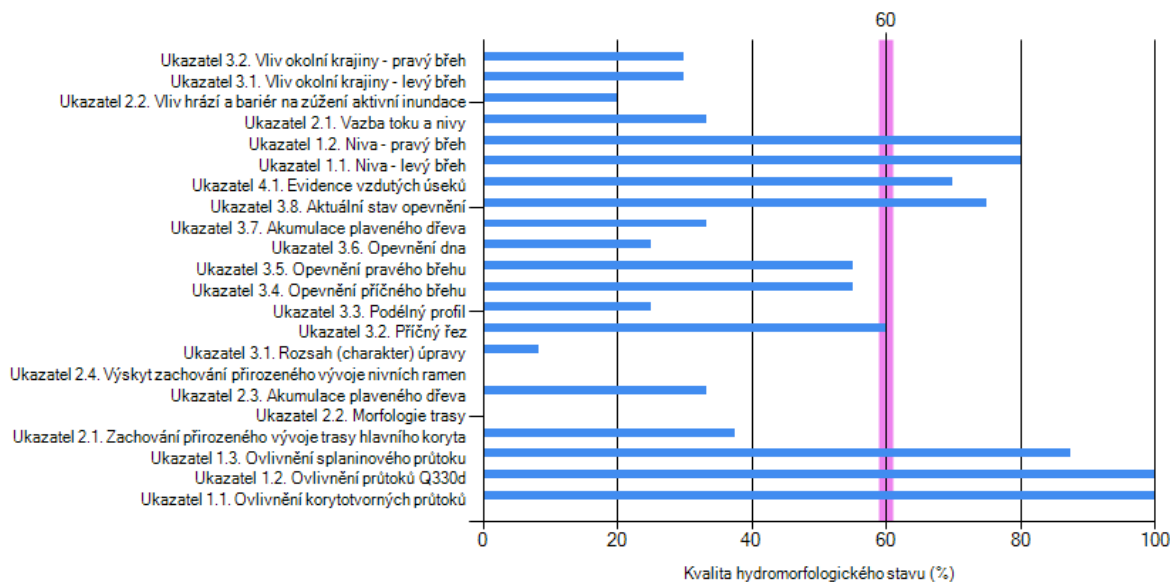
Obrázek 11: Graf vyhodnocení vodního toku (úsek 2)

Celkové skóre vodního toku je 36,9 %. Je tedy zřejmé, že tento úsek dosahuje velmi nízkých hodnot a pro jejich zvýšení by bylo za potřebí vytvořit komplexní opatření (např. revitalizace). Niva dosáhla lepšího výsledku, a to 54,5 %, zejména proto, že se stále nachází v oblasti s častým výskytem trvalých travních porostů, remízků atd.

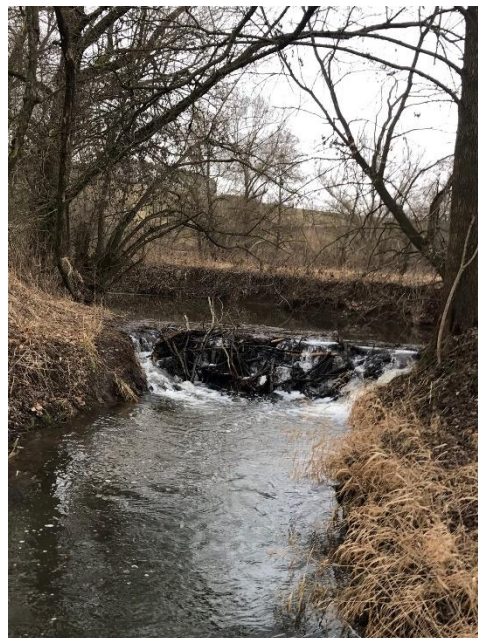
Obrázek 13: Pohled na bobří hráz

V tomto úseku je velmi aktivní bobr evropský, který má zde vystavěny asi 4 hráze (viz. fotodokumentace), které ovlivňují výšku hladiny a průchod hlavně větších splavenin, jako jsou organické zbytky rostlin atd. O důsledcích aktivity bobra evropského je psáno podrobněji v kapitole 3.2. Zásadní vliv na průchod splavenin má jez, který je na předělu mezi třetím a čtvrtým úsekem. Pod jezem jsou vidět projevy akcelerované eroze v délce asi 60 m.

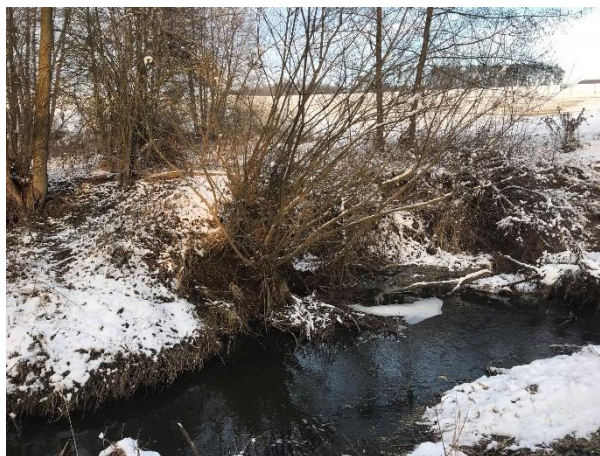
Celkově tento úsek působí dojmem přírodního toku, ale hlavně díky jezu, který významně ovlivňuje přirozený průchod splavenin do úseku, je jeho výsledek pod hranicí dobrého hydromorfologického stavu. Vodní tok dosahuje celkového skóre 47,6 %. Přesto ale zde nebudou potřeba větší zásahy do zlepšení hydromorfologického stavu.

Jez je trvalá stavba a splaveninový režim

zde bude stále touto stavbou ovlivňován. Jez také ovlivňuje výskyt ryb – ty se skrz jezové těleso dostávají při vyšších průtocích a úsekem migrují do částí, které jim životní podmínky umožňují. Niva dosahuje opět lepšího výsledku – 61,3 %. V hodnocení byly zohledněny trvalé travní porosty, popř. remízky s dřevinami, které se vyskytují v blízkosti

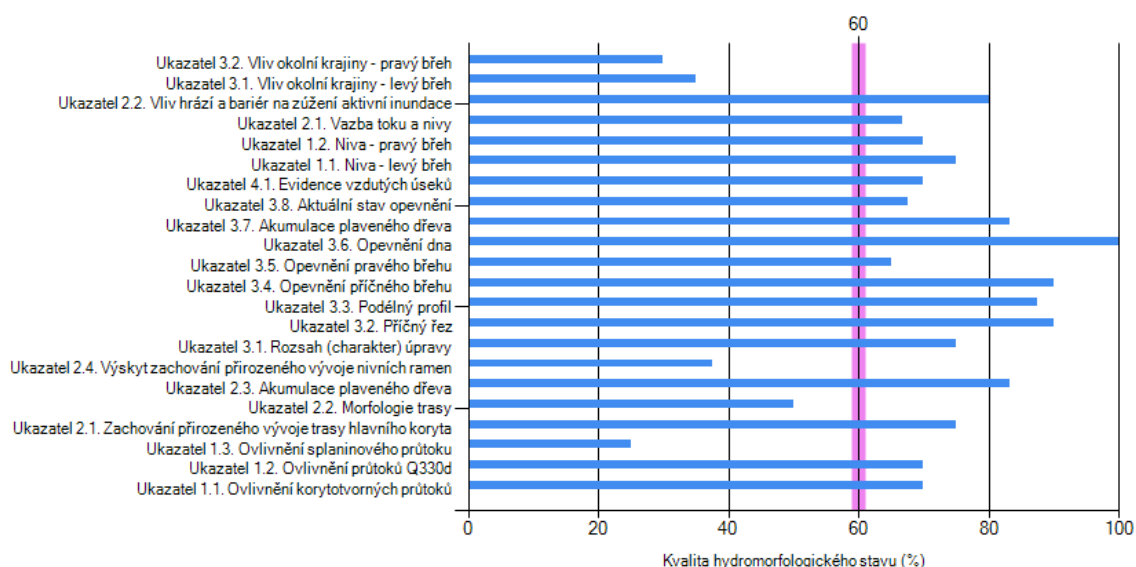
Obrázek 15: Graf vyhodnocení vodního toku (úsek 3)

vodního toku. Naopak komunikace procházející podél části pravého břehu úseku skóre nepatrně snižuje (parametr niva 3.2.).

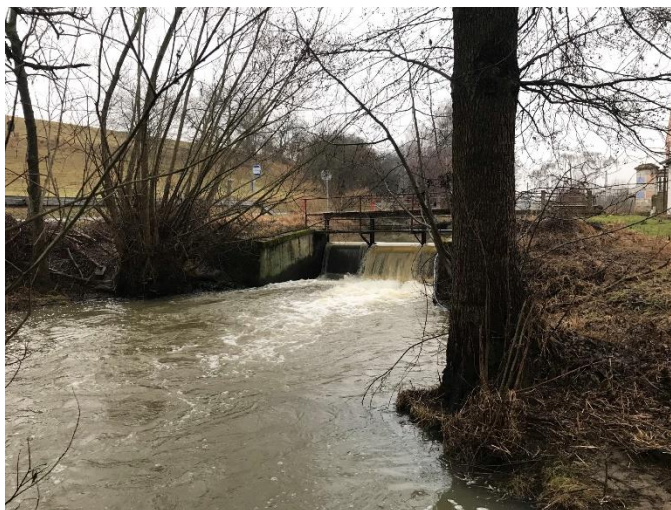
Obrázek 18: Pohled na jezové těleso

Celkově tak vodní tok získal podle hodnocení metodiky MŽP (2008) 36,4 %, což je velmi málo. Kvůli existujícímu objektu, který v současné době již není využíván mlýnem, ale při povodňových průtocích reguluje výšku hladiny. Není pravděpodobné, že by se zde vybuodovala opatření, která by hydromorfologický stav zlepšila.

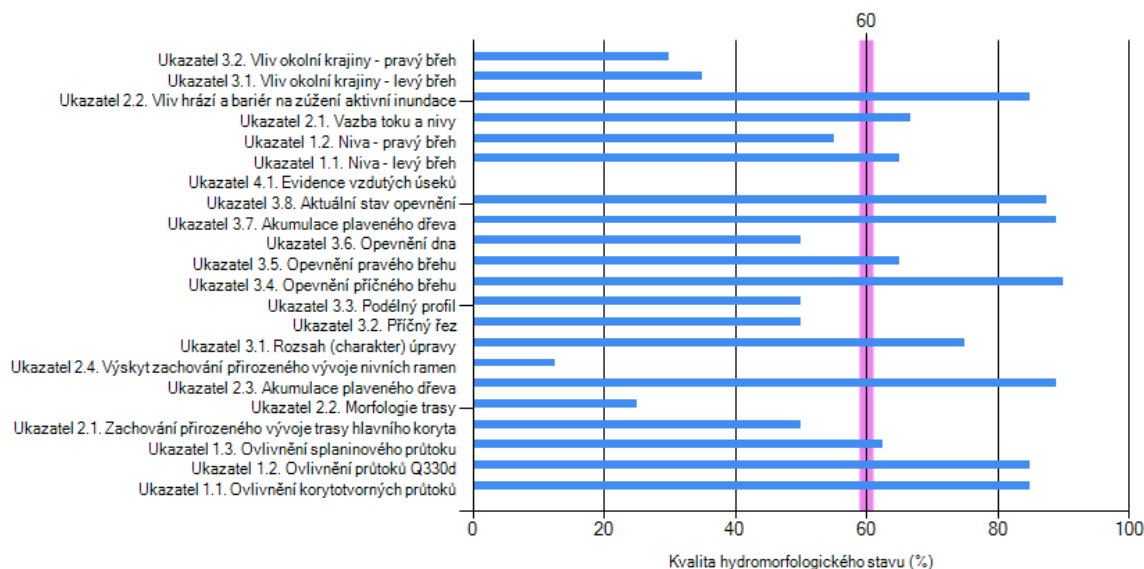
Obrázek 19: Graf vyhodnocení vodního toku (úsek 4)

Niva dosáhla opět lepšího výsledku – 56,8 % zejména kvůli parametrům 2.1. a 2.2.

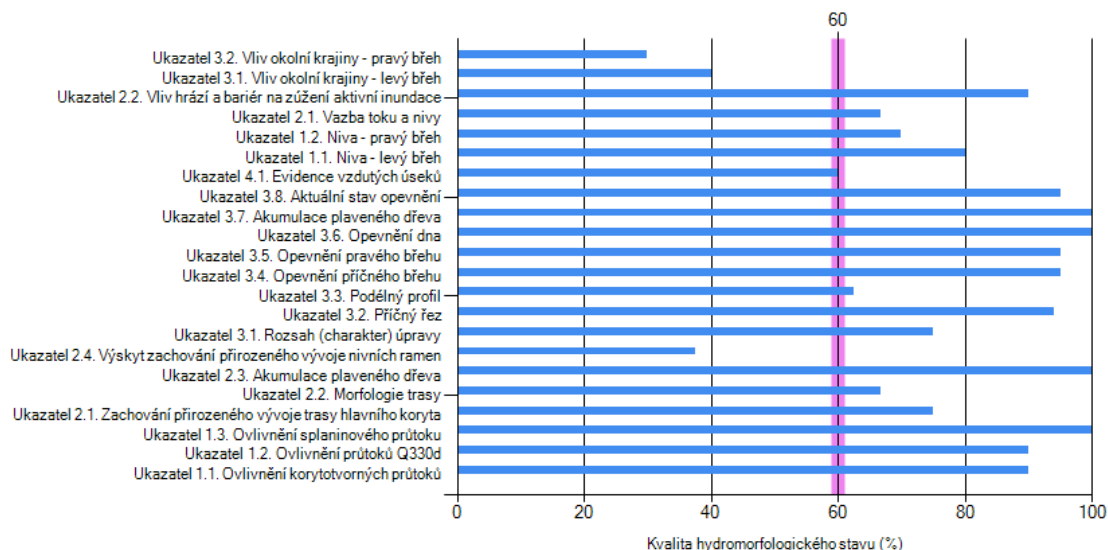
Obrázek 23: Graf vyhodnocení vodního toku (úsek 5)

Niva dosáhla celkového skóre 65,0 %, což je také dobrý hydromorfologický stav. Úsek je obklopen trvalými travními porosty, zástavba je podél úseku jen příležitostná a komunikace tento úsek dvakrát křižuje. To ale nemá na hodnocení velký vliv.

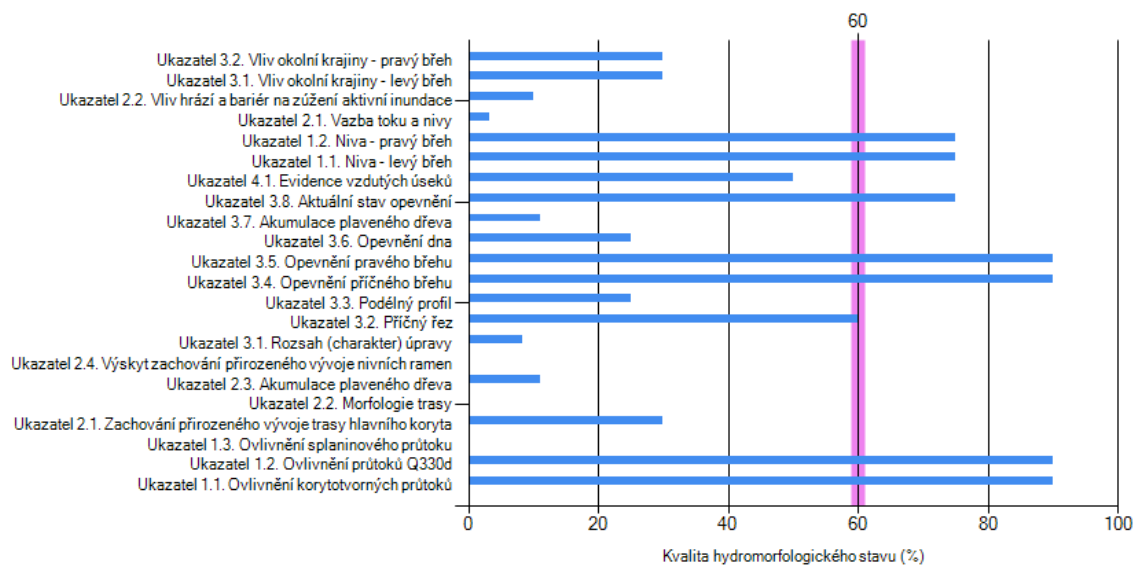
Obrázek 26: Graf vyhodnocení vodního toku (úsek 6)

Podle metodiky MŽP (2008) dosáhl vodní tok skóre 19,9 %. Zásadní ovlivnění hodnocení měly parametry 1.3., 2.2. a 2.4., které dosahují nejnižších hodnot kvůli velkým zásahům do přirozeného vývoje koryta. Niva dosáhla vyššího skóre 49,0 %. Niva se stále nachází v zemědělské krajině s majoritním výskytem trvalých travních porostů, lesních komplexů, popř. remízků. Zástavba se v nivě šestého úseku nachází jen v místě Levcova mlýna.

K revitalizaci by byla využita louka na levém břehu toku, kde se původní koryto nacházelo. Jako výchozí stav by mohl sloužit úsek nacházející se dále po proudu, který by umožňoval lepší podmínky pro rybí populace, zlepšoval by vodní režim okolní krajiny, ale zároveň by příliš nezasahoval do zemědělského využití okolních ploch. Tato revitalizace by sice nevedla k vysokým hodnotám HMF hodnocení, ale zvýšení k hodnotám kolem 60 % by v porovnání se současným stavem bylo přínosné.

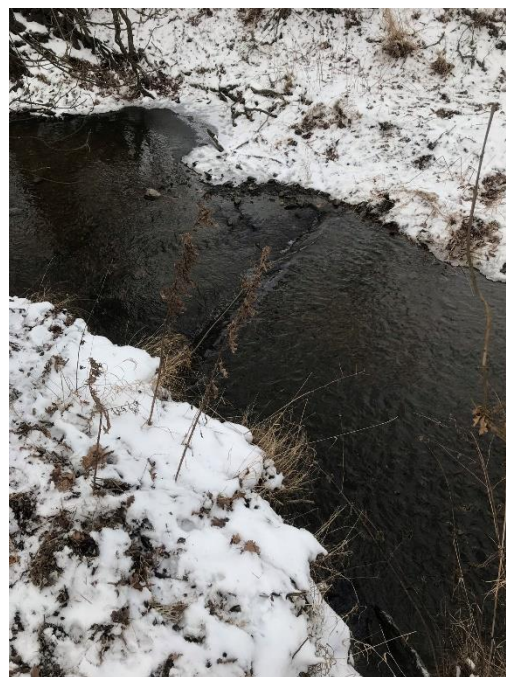
Obrázek 27: Pohled na příčný práh

Podle metodiky MŽP (2008) dosáhl vodní tok celkového skóre 42,6 % zejména kvůli negativnímu hodnocení splaveninového režimu vodního toku. Další nízko hodnocený ukazatel byl parametr 2.2. a 2.4. pravděpodobně kvůli přizpůsobení toku nádrži a kvůli využití okolních luk. Parametry ovlivnění průtoků jsou poměrně vysoké, ale plné hodnocení nedostaly kvůli odběru vody pro napájení zvířat, popř. závlahu, která bude při letních měsících výraznější.

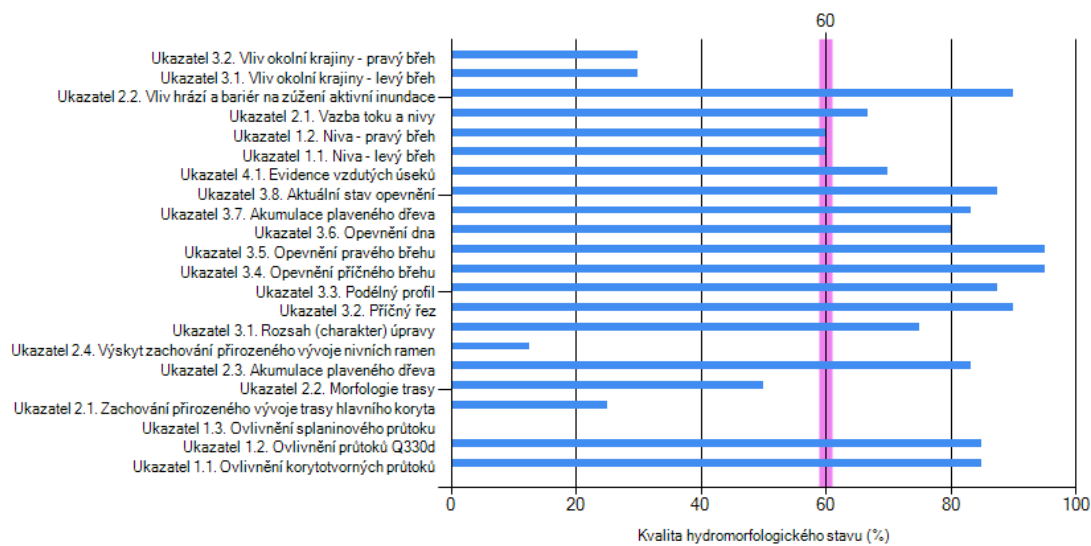
Obrázek 28: Graf vyhodnocení vodního toku (úsek 7)

Niva dosáhla lepšího skóre než tok – a to 57,4 %. Okolní krajina vodního toku je jako v předešlých úsecích obklopena hlavně trvalými travními porosty s občasným výskytem remízků, popř. lesních celků.

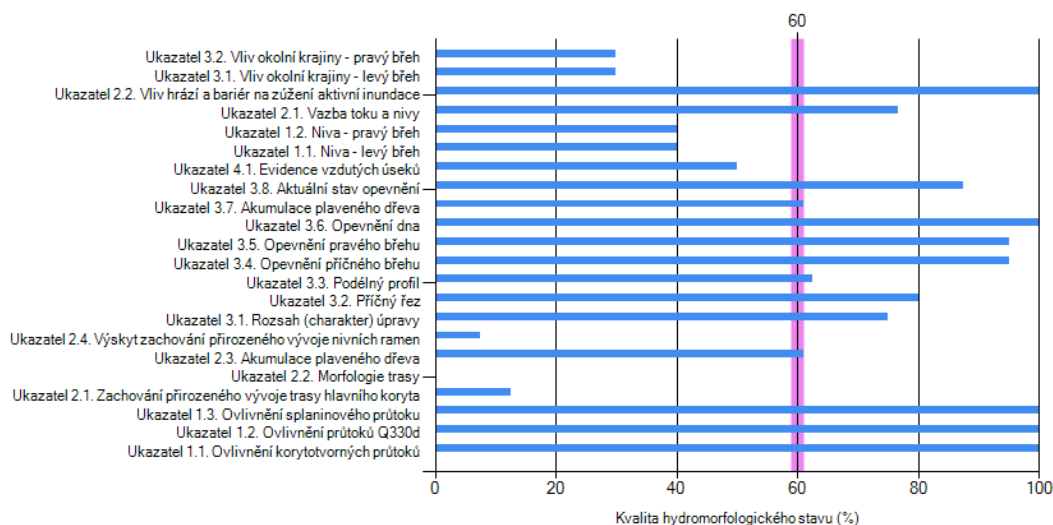
Obrázek 37: Graf vyhodnocení vodního toku (úsek 10)

Níva se opět nachází v zemědělské krajině. Výskyt remízků a přírodě blízkých ploch je zde menší. Celkové skóre vodního toku je 43,3 % a nivy 53,8 %.
