HODNOCENÍ AKTUÁLNÍHO STAVEBNĚ TECHNICKÉHO STAVU BYTOVÉHO DOMU

EVALUATION OF A CURRENT STRUCTURAL AND TECHNICAL CONDITION
OF A RESIDENTIAL BUILDING

BAKALÁŘSKÁ PRÁCE

Hana Kopečková

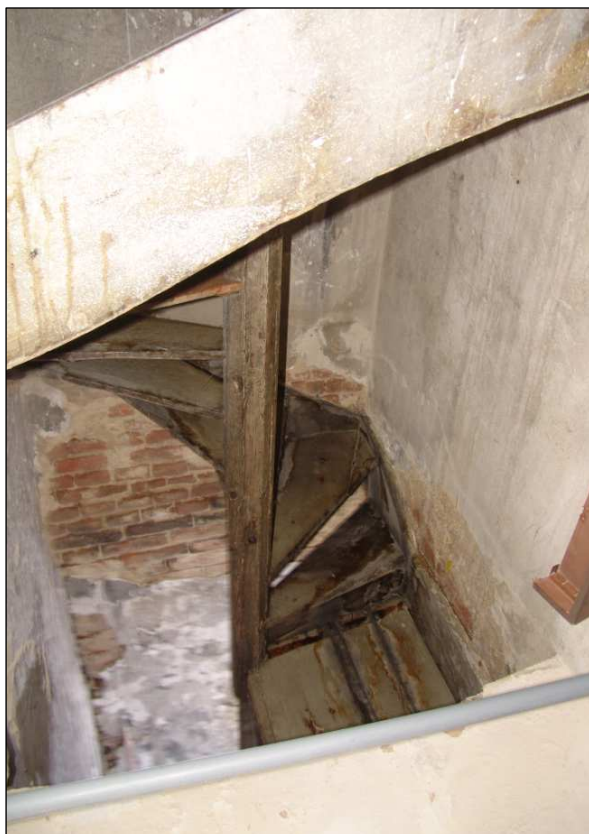
ateliér	- zavěšený podhled (Obr. 79, 80, 81) - trhliny na styku se svislými stěnami - drobný zátek u dvorní stěny (Obr. 82) - záteky – štitová stěna a komín (Obr. 83) - podlaha – zvlněná
chodba	- strop – záteky (Obr. 84) - podlaha – zvlněná
chodba - světlík	- dřevěné schodiště – bez zábradlí (Obr. 85), nášlapné vrstvy – provlhčené, lokálně trouchnivělé, výstup na střechu – pohled na zdivo (Obr. 86)

Obr. 85 Schodiště sloužící k výstupu na plochou střechu, bez zábradlí a s provlhčenými, lokálně ztrouchnivělými nášlapnými vrstvami.

- U schodiště, které slouží k výstupu na střechu, vyměnit nášlapné vrstvy a doplnit zábradlí
- Vyklidit sklepní boxy, větrat tyto prostory a sledovat vlhkost
- Zajistit zídky venkovního schodiště na dvoře
- Podrobný průzkum balkónů – sanace
- Postupně revitalizovat stav objektu, výměna elektroinstalace

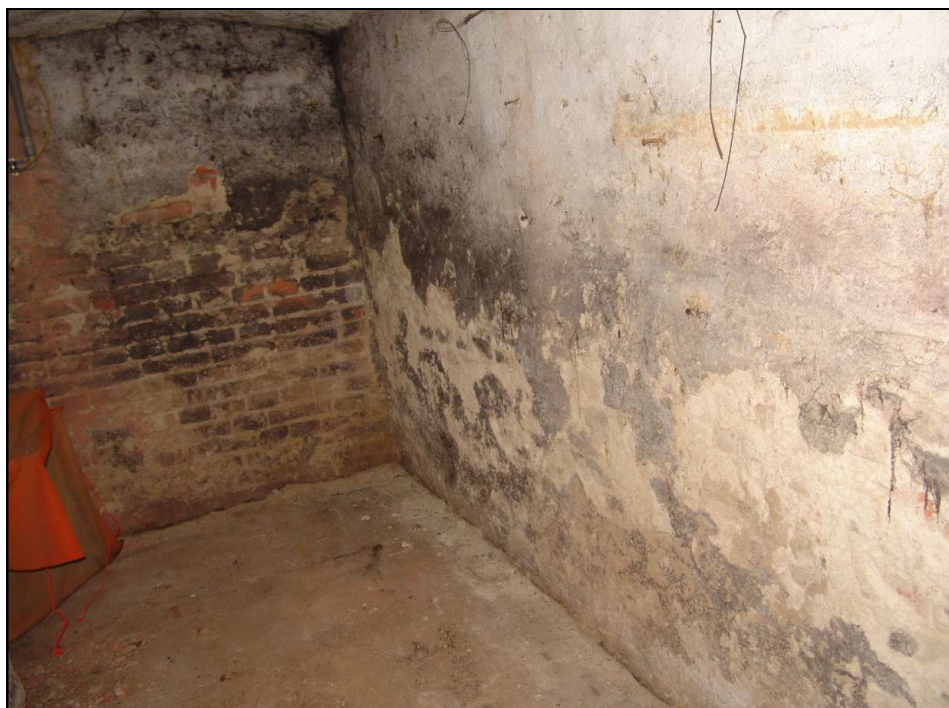
Obr. 130 Zavlhlé cihelné zdivo, lokální odpad omítky.

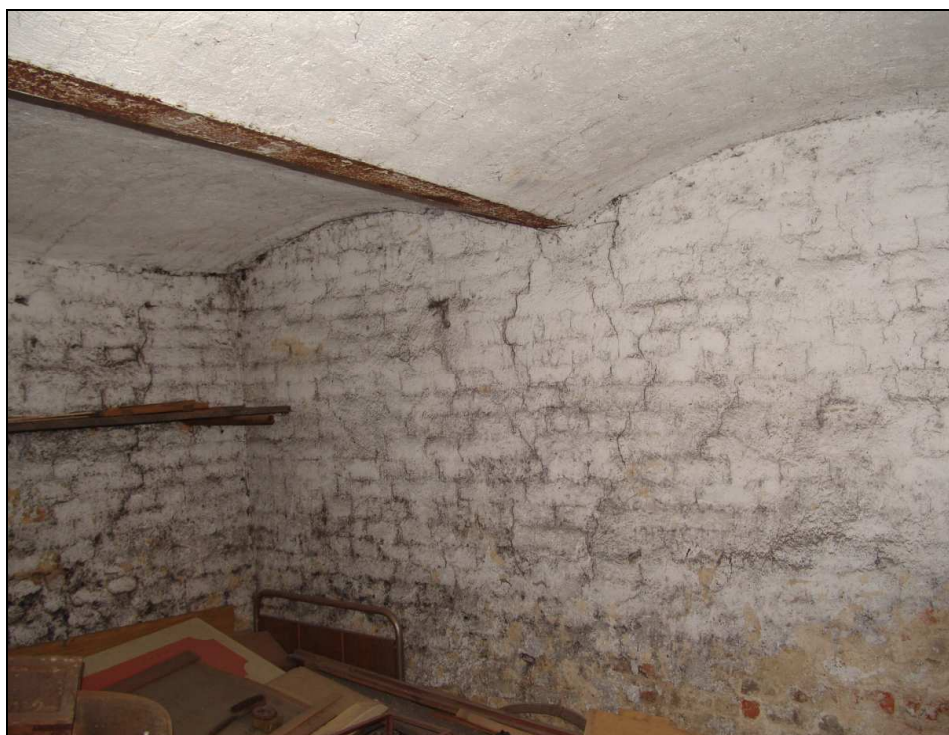
suterén	<ul style="list-style-type: none"> - stropní konstrukce je tvořena klenbami osazenými do I-profilů, postižených povrchovou korozí (<i>Obr. 123, 124</i>), trhliny v omítce (<i>Obr. 125 – 129</i>) - cihelné zdivo – vlhké, odpad omítky (<i>Obr. 130</i>), trhliny (<i>Obr. 131</i>), - vedení vody a plynu (<i>Obr. 132, 133, 134</i>) - jednotlivé boxy nevyklizeny – rozpadávající se zbytky suti
---------	---

Obr. 131 Povrchová koroze na I-profilech, do kterých jsou osazeny klenby a trhliny v povrchové úpravě cihelného zdiva.

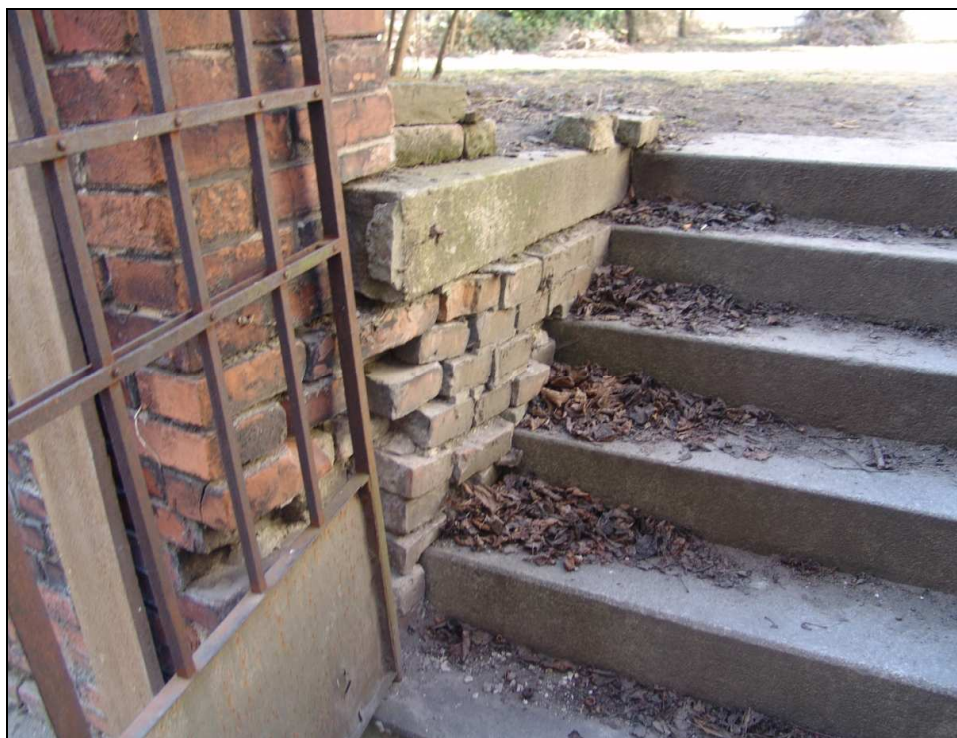
Obr. 138 Vyboulená a rozpadávající se zídka venkovního schodiště.

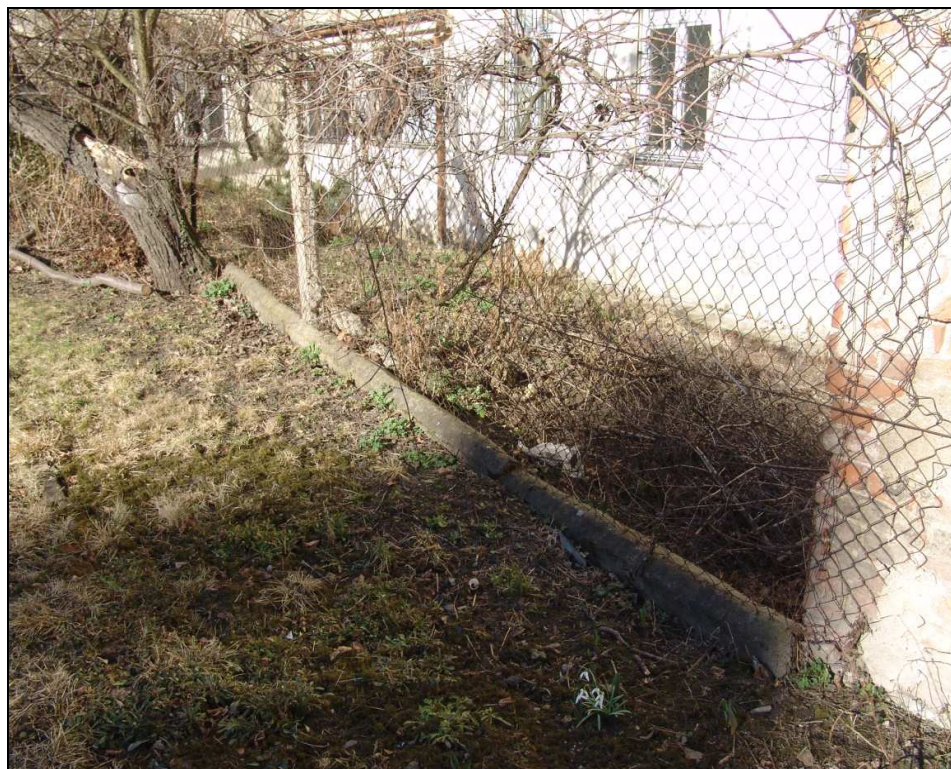
Obr. 149 Dezolátní stav plotu u budovy B areálu Filozofické fakulty

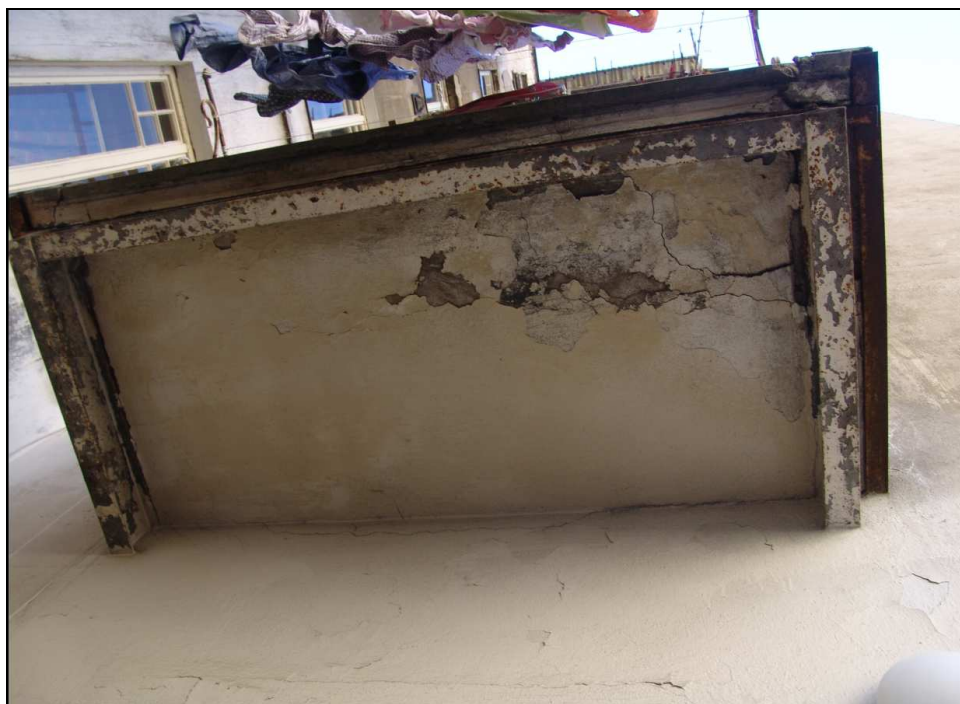
Obr. 149 Odpad omítky spodního líce balkonu v 1.NP a koroze ocelových nosníků konzol.

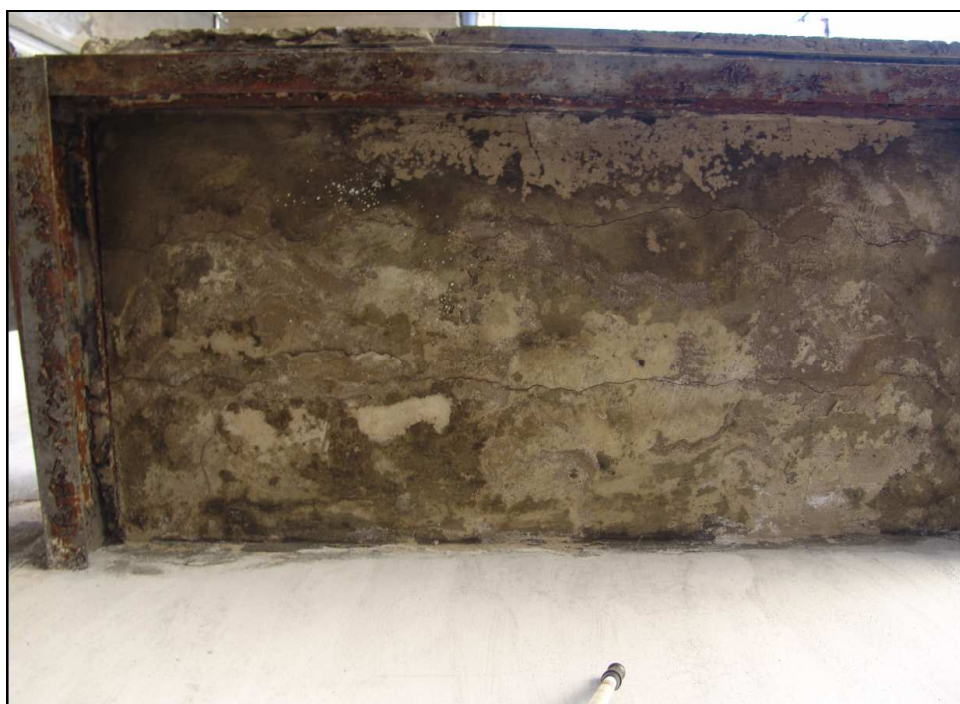
Obr. 26 Vyšší míra odpadu omítky spodního líce balkonu v 3.NP a koroze ocelových nosníků konzol.
