**Vyhodnocení stavu vodního toku Bělá v CHKO
Jeseníky z hlediska morfologie a limitů revitalizace**

BAKALÁŘSKÁ PRÁCE

Autor práce: Josef Bejdák

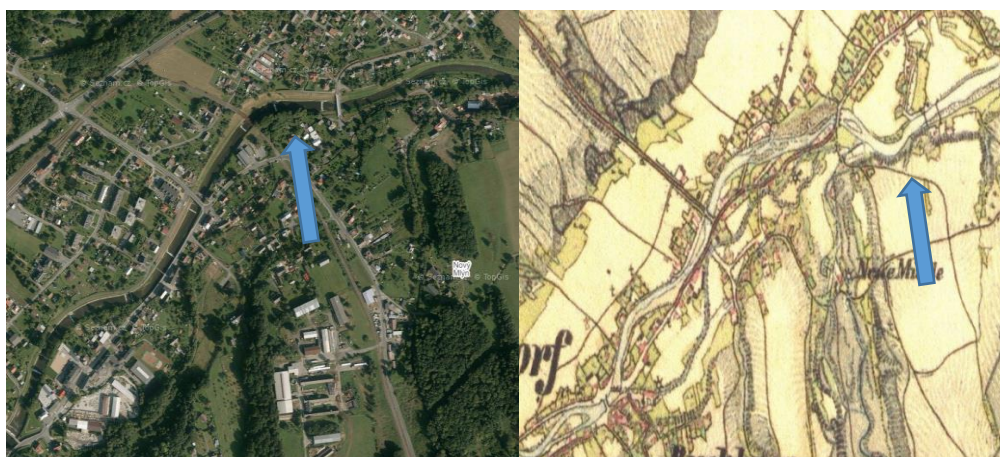
Obr. 19 – Historické a současné srovnání toku ř.km 2,220 – 2,550

Od mostu místní komunikace se mění opevnění pravého břehu z pravidelného lichoběžníkového na jednostranný lichoběžníkový, kdy je pravý břeh tvrdě zabetonován z důvodu přiléhající obecní komunikace, která probíhá centrální částí intravilánu obce Mikulovice. Levý břeh je opatkován betonáží a přechází do kamenného záhozu. Pro stabilizaci dna a snížení podélného profilu je vybudována soustava příčných kamenných stupňů s vývarem a kamenným dnem, které zpevňuje přilehlou betonáž břehů až do ř.km 2.850. Kamenné stupně jsou opatřeny balvanitými rybími přechody.

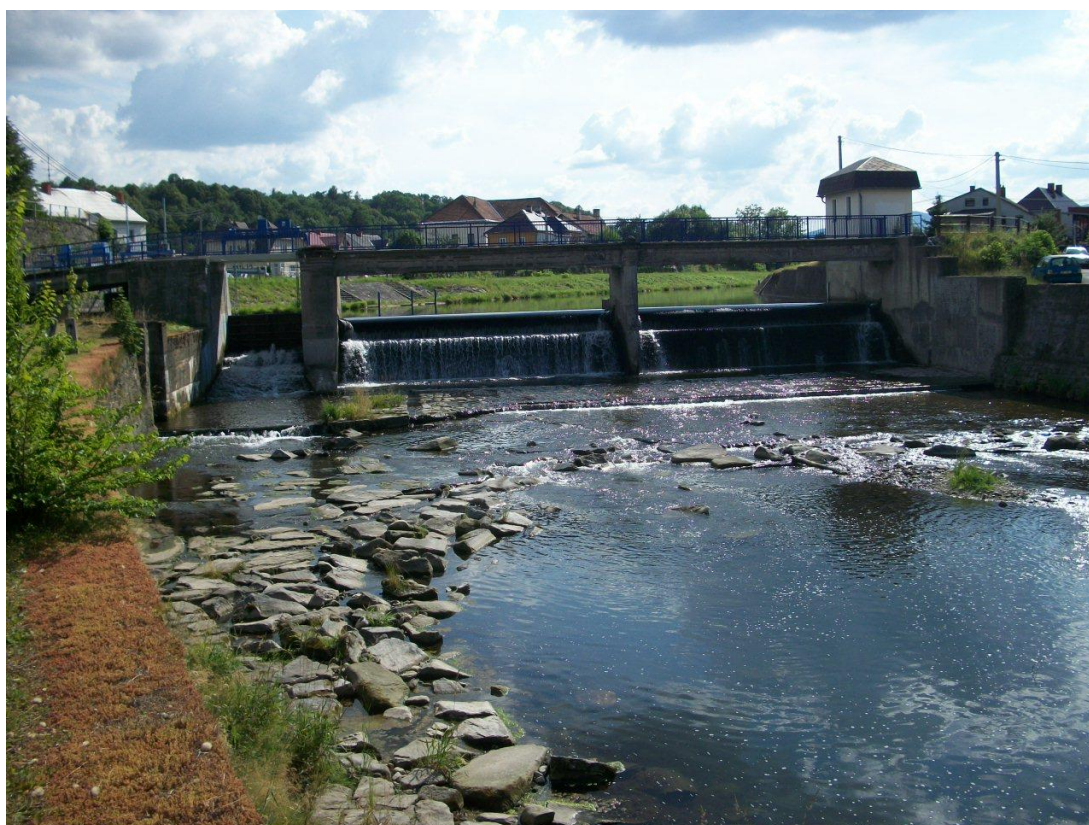
Na hřbetu levého břehu obec postavila novou cyklostezku, která končí na mostě pohyblivého vakového jezu v ř.km 2.850. V celém toku intravilánu chybí břehové porosty z důvodu tvrdého opevnění. Jez se se svými parametry 2,5 m na výšku a 2 x 13 m na šířku řadí mezi největší vodní stavbu na toku Bělá. Z jezové zdrže vpravo je využíván derivační kanál o délce 1160 m pro součást výroby firmy Slezský kámen a.s. a MVE Mikulovice s výkonem 0.030 MW.

Obr. 20 – Vakový jez v obci Mikulovice v ř.km 2,850

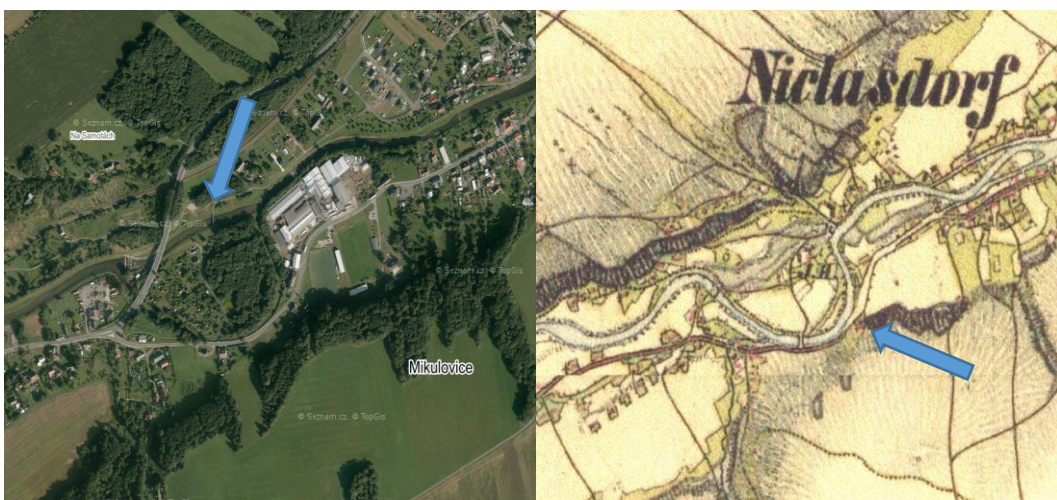
Zaústění derivačního kanálu je v 0.100 ř.km toku Olešnice. Podjezí je upraveno kamennou dlažbou, na jehož rozpadajícím konci vzniká dnová eroze a vlevo břehová lavice. Nadjezí je upraveno kamenným záhozem z obou stran a jeho dno je pokryto jemným usazeným sedimentem. Po 240 m se nachází vybudovaný dřevěno kamenný fixační práh, nad kterým se vyskytuje porostlá ostrovní lavice o délce cca 20 m. Stejný typ prahu se nachází dále ještě 2x v ř.km 3.340 a 3.500. Opevnění toku kamenným záhozem získává od jezu v ř.km 2.850 opět charakter pravidelného lichoběžníku porostlého břehovou vegetací. Dno tvoří štěrk a písek doplněný balvany. V ř.km 3.550 vpravo ústí odlehčovací kanál sloužící pro odlehčení odtokovým poměrům při vyšších průtokových hodnotách. Z historických map je zřetelné, že původní koryto toku mělo trasu v dnešním odlehčovacím kanále.

Obr. 21 – Historické a současné srovnání toku v ř.km 3,875

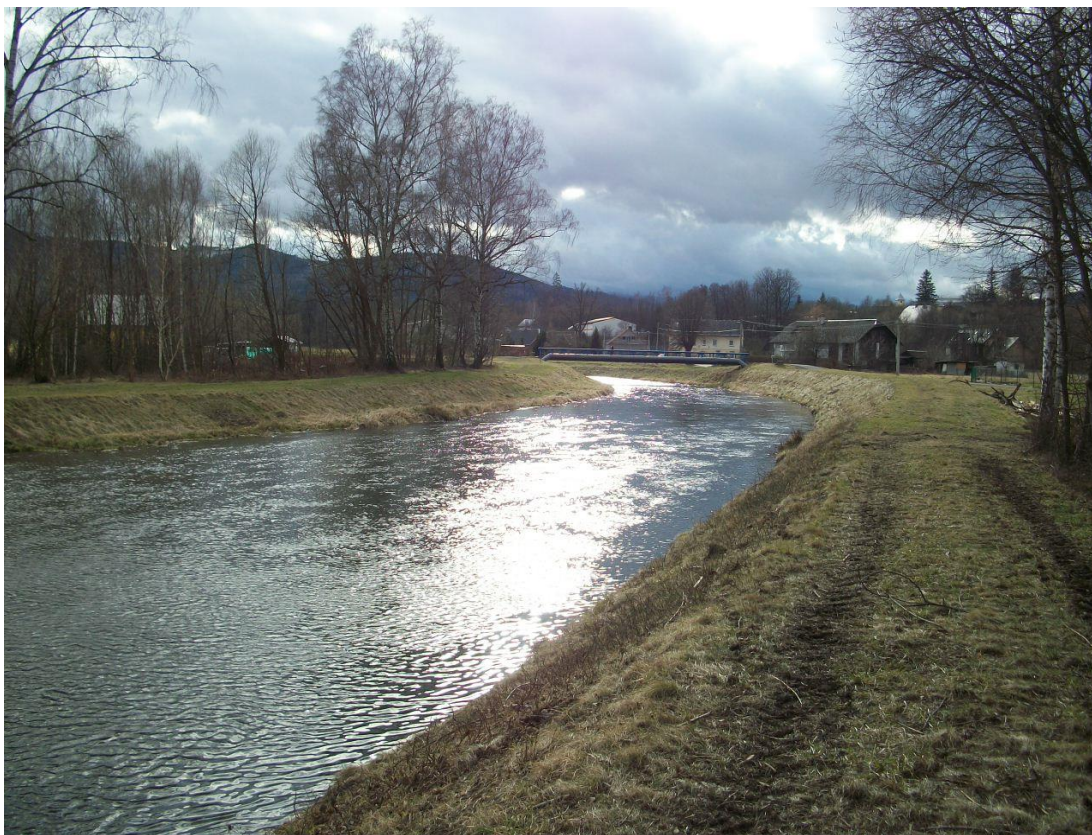
Od ř.km. 5.100 se nachází několik menších ostrovních lavic pokrytých říční vegetací. Pravostranně v ř.km. 5.230 je MVE ve vlastnictví pana Suchého, napájena od kombinovaného jezu v ř.km 5.538, na který navazuje přímé koryto lichoběžníkového tvaru ($B = 16 m$). Dno sedimentu tvoří písek, štěrk a balvany.

Obr. 22 – Technicky upravené koryto pravidelným lichoběžníkovým profilem v prostoru vzduť na jezu v ř.km 5,538

Pro zpomalení povodňové vlny pro obec Mikulovice by mohla být také vhodná výstavba poldrů v ř.km 5,700 až 6,200, kde je nyní tok narovnan v lichoběžníkovém profilu a pravostranná louka by nabídla prostor pro tuto alternativu.

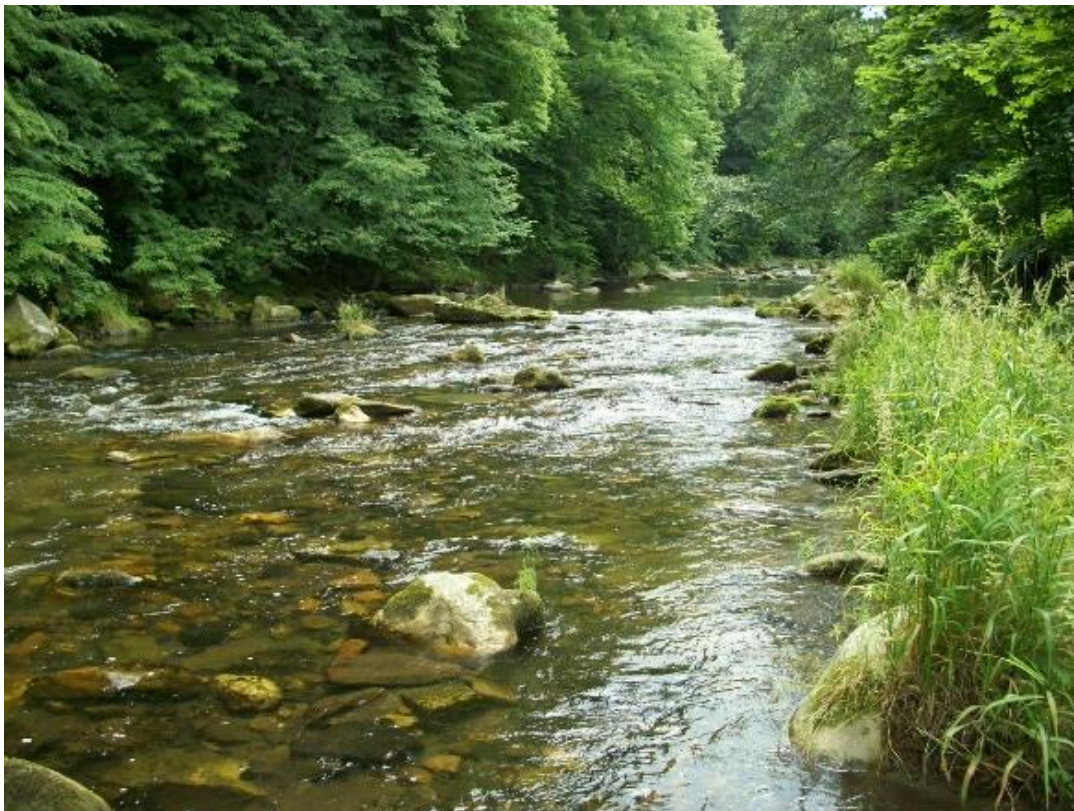
Porost spadá stále do třetího vegetačního stupně. Za silničním mostem směr Hradec je ostrovní lavice o délce asi 30 m. V ř.km 6.668 je vybudován betonový jez bez rybiho přechodu a MVE, ve vlastnictví pana Malinčíka. Břehy nadjezí jsou dále proti toku zarostlé vegetací. Na konci vzduť se nachází levostranně skalní výchoz. Zde 13 m široké koryto prošlo jen částečnou úpravou pravého břehu a to z důvodu vlastnických práv. Pravostranná zástavba se vyskytuje až do ř.km 7.200, kde zprava ústí náhon od MVE pana. Antoňů. Napájení MVE je realizováno vzduťm šikmého betonového jezu v ř.km 7.360. Za jezem tok kříží most silničního tahu na Polsko. Od ř.km 7.760 se mění charakter toku k přírodě blízkému. Dno stabilního balvanitého koryta obsahuje

příměs sedimentu složeného z písku a štěrku. Levostranně se objevují místy drobné nátrže, pravostranně pak skalní svahy velkého sklonu.

Obr. 23 – Přírodě blízké koryto a říční profil údolí kaňonu v ř.km 8,542

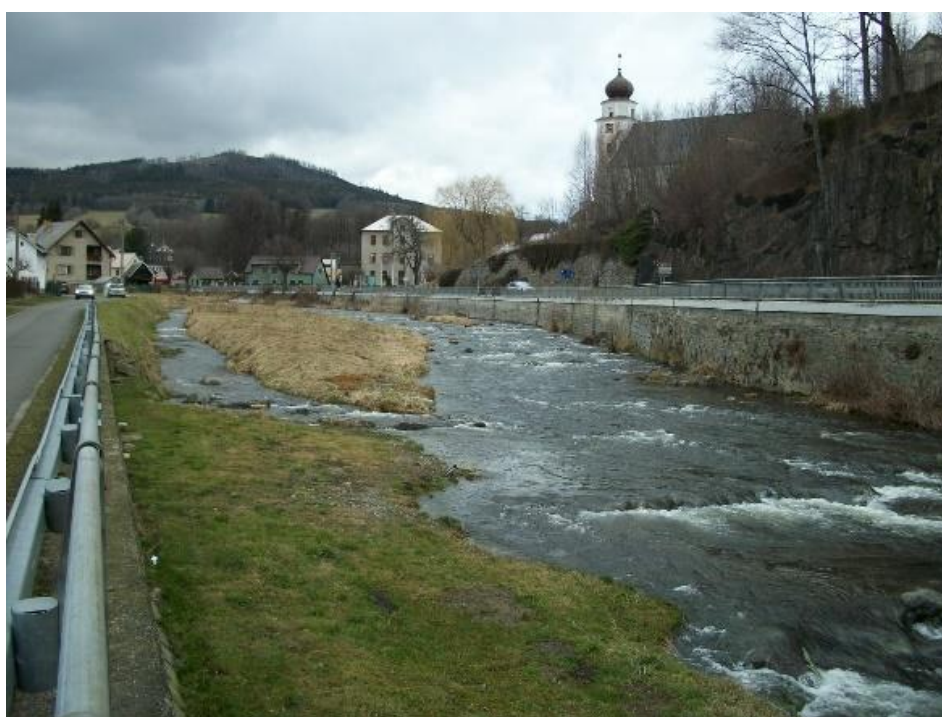
V 10.000 ř.km vede most silniční komunikace do Studeného Zejfu. Ochranu levého břehu tvoří kameno – betonová zeď vedoucí v celé centrální části obce až do km 10.971, kde vlevo ústí náhon mlýna. V pravé části toku vznikl ostrov o délce 120 m v ř.km 10.330.

Obr. 24 – Ostrov v obci Písečná v ř.km 10,330

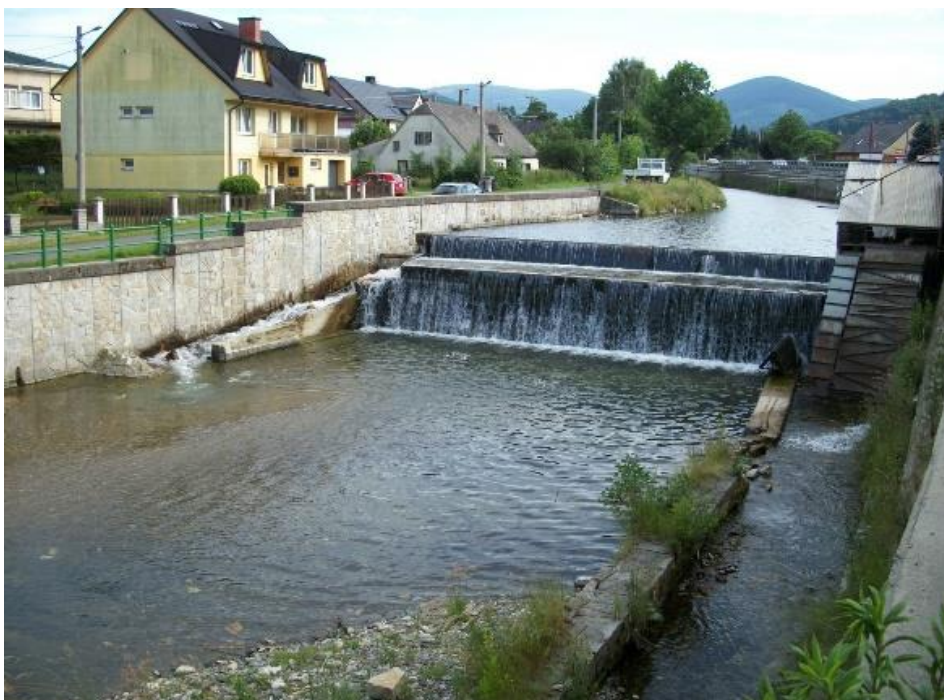
stabilní koryto se skalními výchozy. Šířka koryta 11 m. Levý břeh je zpevněn kamenem a pravý je tvrdě zabetonován nábrežní zdí, která chrání přilehlou komunikaci. Tok je dále veden korytem lichoběžníkového tvaru až po jez v ř.km 19.005. Vzduť jezu slouží pro pstruží líheň Českého rybářského svazu. Vpravo se nachází břehová lavice asi 50 m dlouhá a zasahující do poloviny koryta. Lichoběžníkové opevnění navazuje na staré, které zůstalo po povodni zachováno. Po 600 m se nachází další jez v ř.km 19.691. Stavba jezu je kamenná. Vzduť jezu, které přechází do přírodě blízkého stabilního koryta, plní účel provozu MVE pana Haupta. Dno je stabilizováno skalními výchozy. Tok se vrací zpět v ř.km 20.000 do technicky upravené trasy lichoběžníkového tvaru s kamenným opevněním. Do ř.km 21.066 je dno stabilizováno kameny. V tomto úseku se nachází tři skluzy ve dně. Pravostranně ústí přítok Šumného potoka v ř.km 20.095. V ř.km 21.240 se nachází zbytky strženého jezu pro dřevní závody. Tok je stále stabilizován kamenným opevněním do ř.km 21.642 kde se nachází kamenný jez pro MVE pana Haupta. Prostor podjezí je zanášen říčním sedimentem. Oba břehy jsou ohraničeny komunikací. Součástí jezu je rybí přechod.

Obr. 25 – Kamenný jez, MVE a rybí přechod v obci Adolfovice v ř.km 21,649

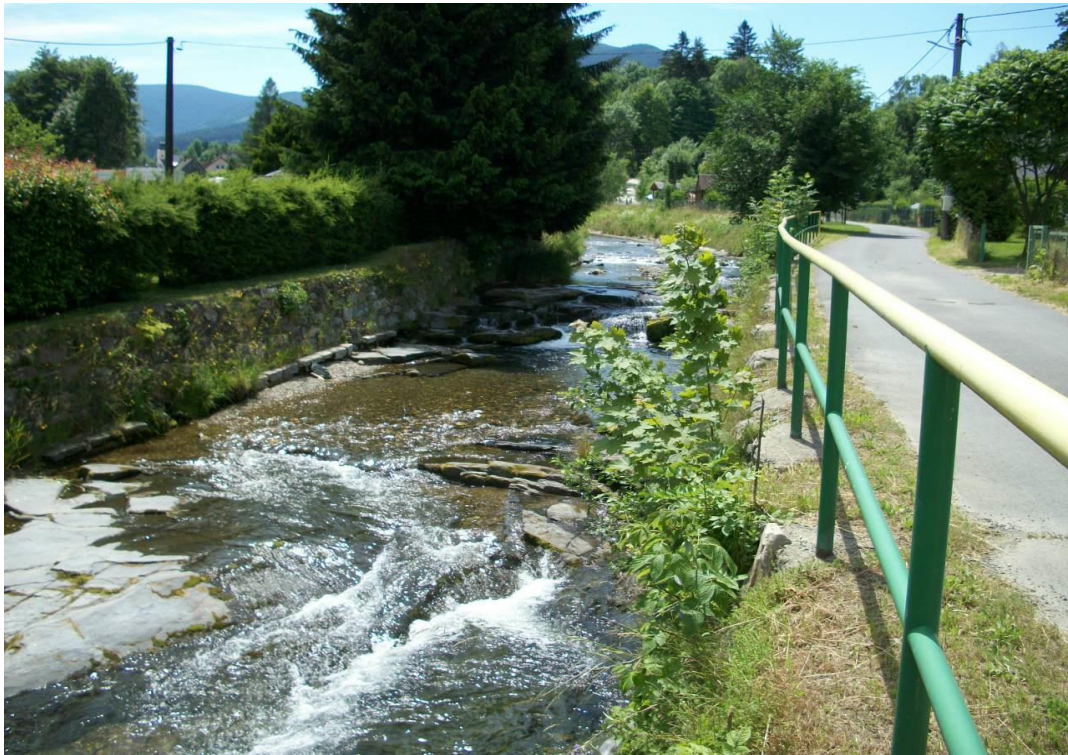
V ř.km 23.800 vpravo ústí přítok Borového potoka a po padesáti metrech vlevo přítok Keprnického potoka. Převládá lichoběžníková úprava koryta. Při styku s komunikací se tvar profilu mění na jednostranný lichoběžník. Ve dně se nachází převážně štěrk a kameny. V ř.km 25,470 vystupují ze dna skalní výchozy, které poskytují pevné přírodní opevnění dna.

Obr. 26 – Skalní výchozy ve dně toku Bělá v ř.km 25,470

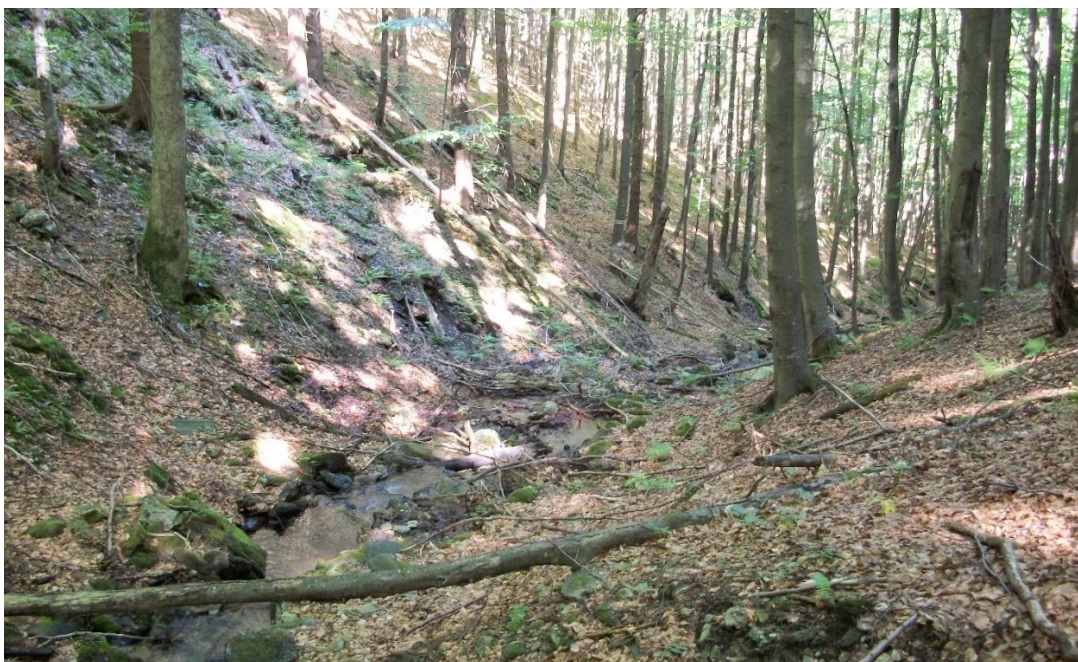
Dále dno stabilizováno betonovými prahy o šířce 5 m. Do ř.km 27.500 tok v lichoběžníkovém korytě vykazuje přírodní charakter. Červenohorský potok se v tomto úseku vlévá zleva v ř.km 26.100. Od ř.km 27.500 po další necelé 3 km ubývá zástavba, tok střídavě podbíhá komunikaci a napojuje se mnoho menších přítoků. Mezi významné patří levostranný Studený potok a zprava Zaječí potok. Tok získává přírodní charakter od ř.km 30.300, kdy opouští souběžnou komunikaci a dostává se do katastru Lesů ČR.

Obr. 27 – Přírodní charakter toku Bělá v km 32,175
