OPERATIVNÍ DIAGNOSTIKA PŘI HODNOCENÍ STAVU RODINNÉHO DOMU

OPERATIVE DIAGNOSIS WHEN ASSESSING THE STATE OF THE FAMILY HOUSE

BAKALÁŘSKÁ PRÁCE

Tomáš Novosad

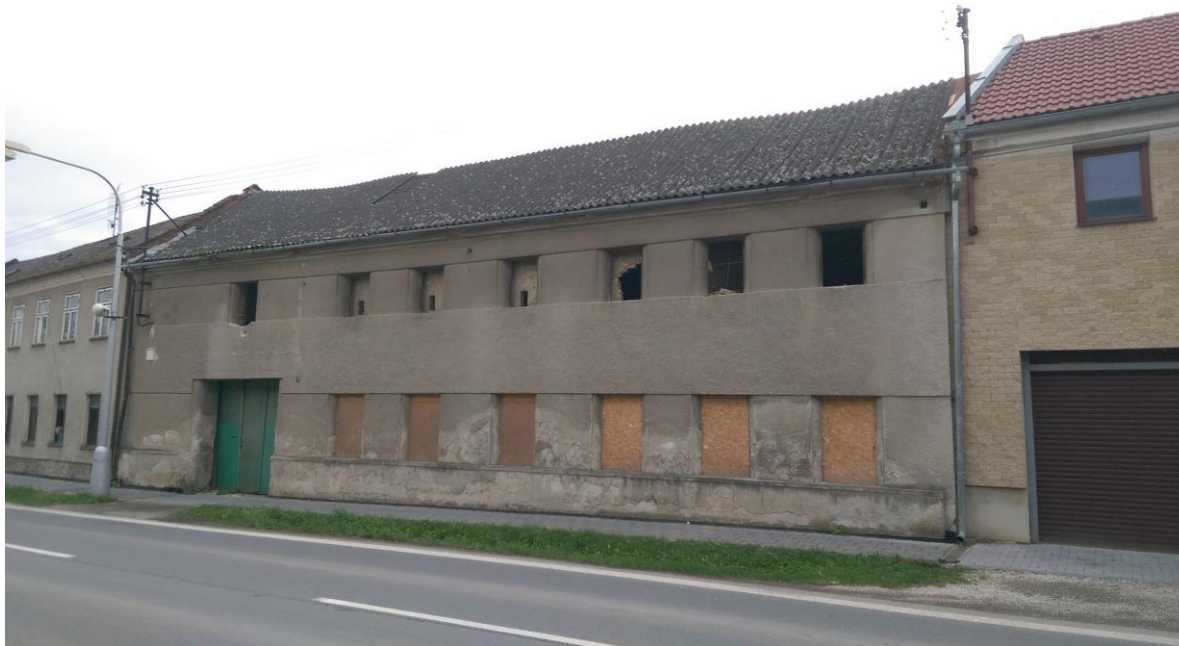
Obr. 4.6 *Pohled z ulice*

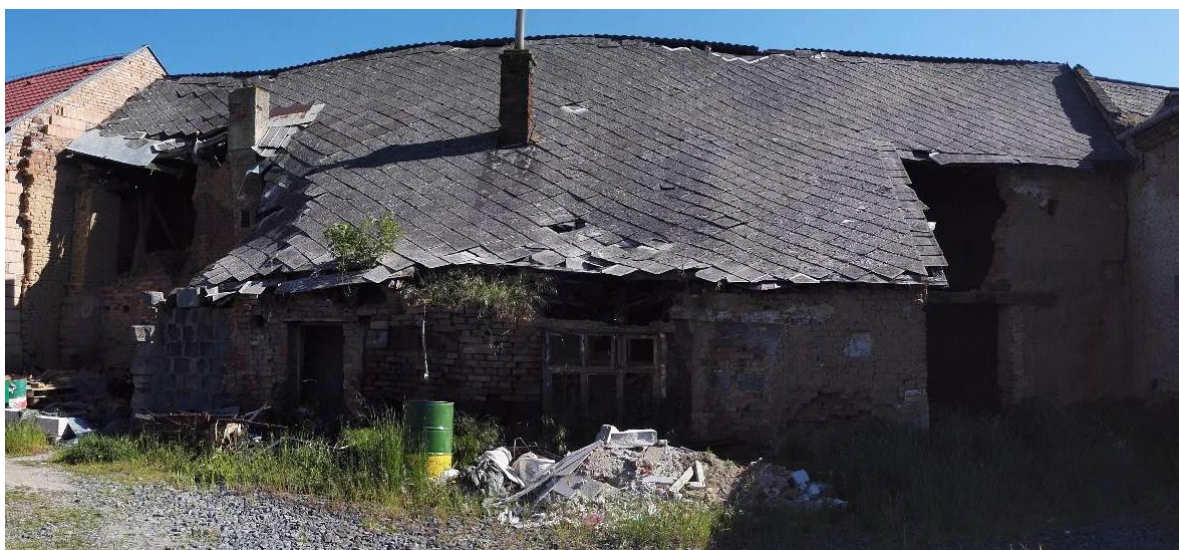
Obr. 4.7 *Pohled ze dvora*

Nadokenní překlady jsou z dřevěných fošen (dvě na sobě položené). Zed' nad překlady směrem do dvora se z velké části zřítila (viz obr. 4.7 uprostřed). Proto tyto překlady ztratily svou funkci, zed' svou prostorovou tuhost a hrozí zřícením.

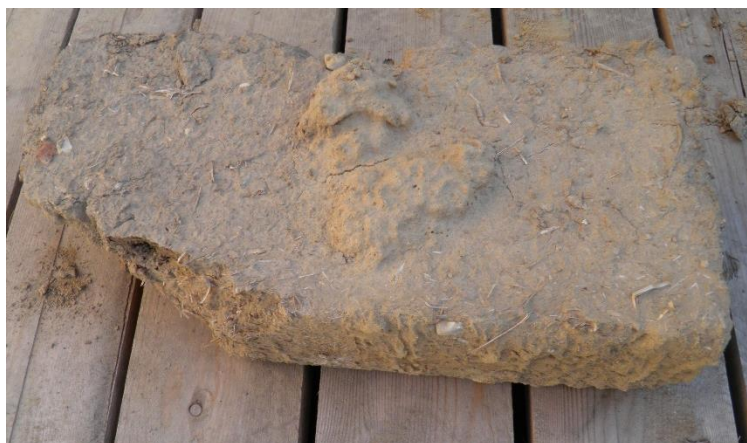
Dům je postaven jak z nepálených cihel (v patře, obr. 4.8), tak z klasických cihel plných pálených (v přízemí). V přístavbě (WC, koupelna, kuchyně a spižárna 2, viz obr. 4.1) je zkombinováno více stavebních materiálů. Části zdi přístavby jsou z pórobetonových tvárnic zkombinovaného

Obr. 4.8 Detail uvolněné nepálené cihly (vepřovice)

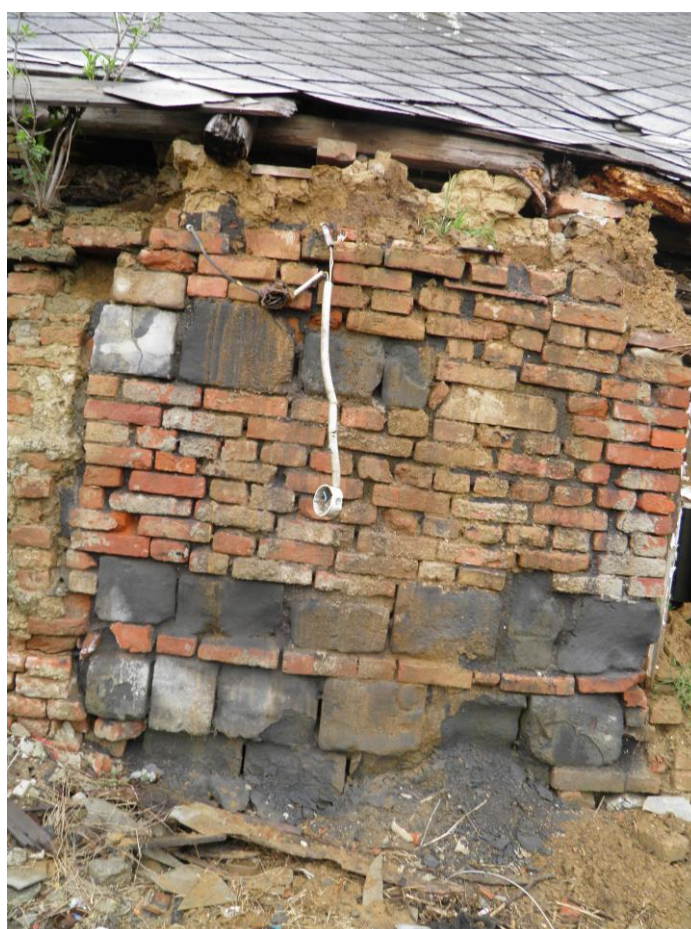
Obr. 4.9 Stěna přístavby

Zed' přístavby je ve špatném stavu, cihly kolem oken vypadávají, v prostoru pod pozednicí místy chybí až 50 cm zdiva. Jak bylo uvedeno výše, stěna je postavena kombinovaně z cihel plných pálených a pórobetonu (viz obr. 4.9).

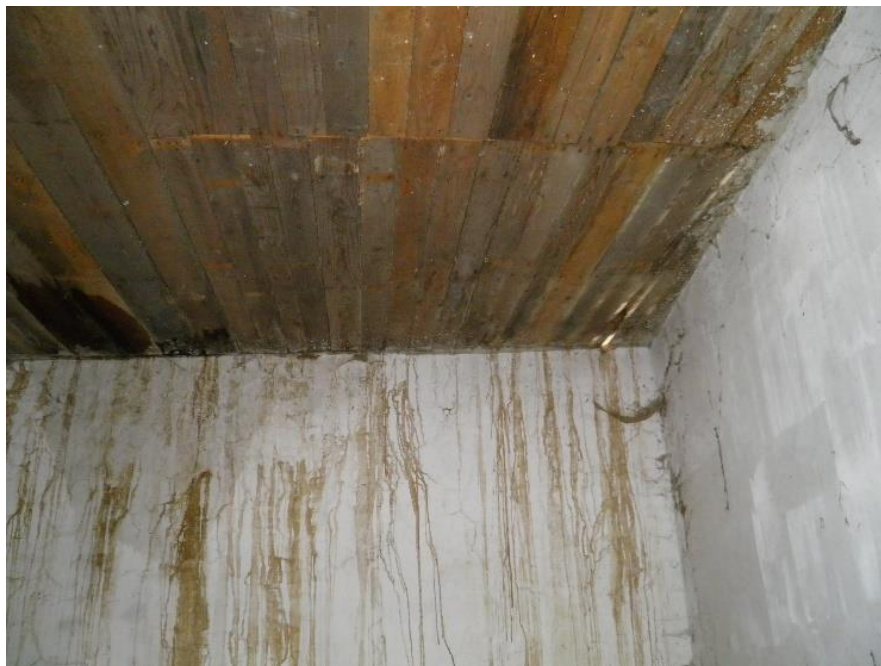
Podle rezavých stop na zdech je patrné, že do domu na mnohých místech zatéká (obr. 4.10). Zejména příčky v přistavěné části k nosnému zdivu nemají žádnou vazbu, je mezi nimi mezera (obr. 4.11). Vnitřní omítka je vlhká a místy se drolí.

Obr. 4.10 *Zatékání*

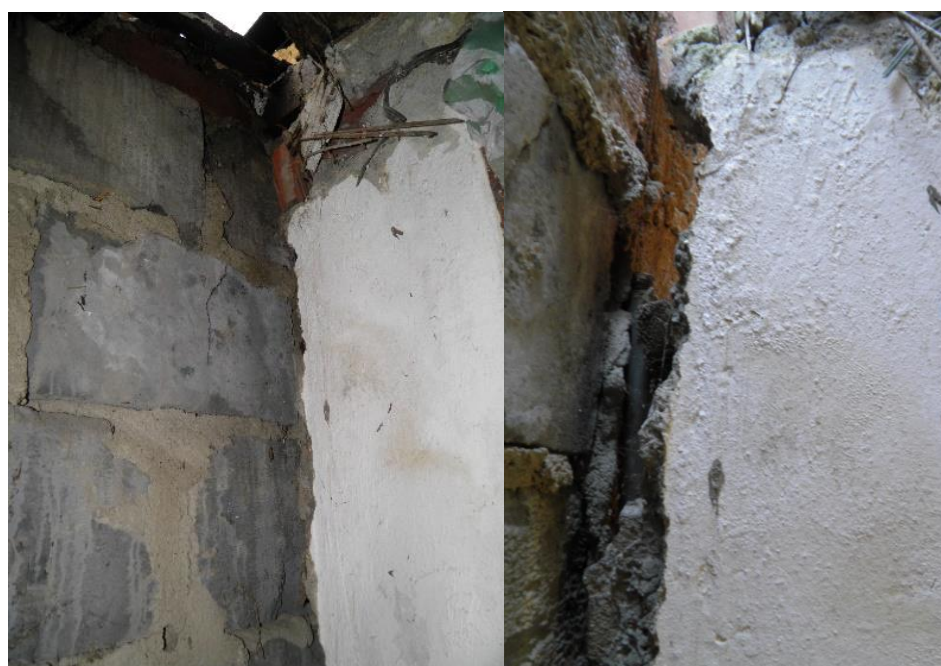
Obr. 4.11 *Chybějící vazba příčky*

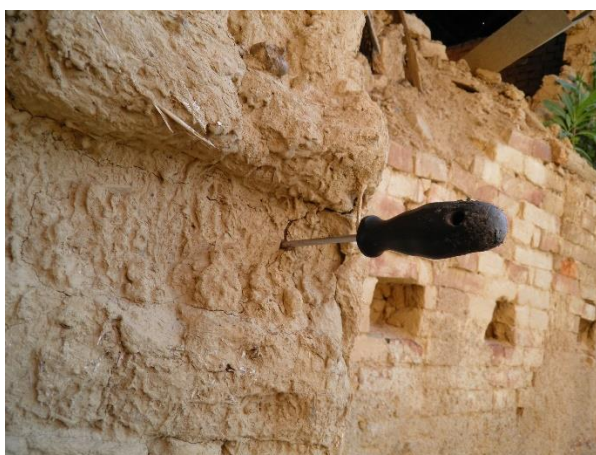
Vnější zdi směrem do dvora jsou velmi narušené, hlavně v prostoru vedle přístavby. Po odstranění západního křídla zůstala bývalá vnitřní zeď obnažená. Nebyla ani omítnuta a vlivem povětrnostních vlivů spojených s vlivem neexistující temperace domu začala promrzat, vlhnout a rychle degradovat. Postupem času se značně narušila soudržnost vepřovic v prvním patře. Byla na nich provedena vrypová zkouška šroubovákem. Ta jen potvrdila předchozí domněnky, bez větší námahy se podařilo udělat vryp (obr. 4.12).

Obr. 4.12 Vrypová zkouška na nepálené cihle

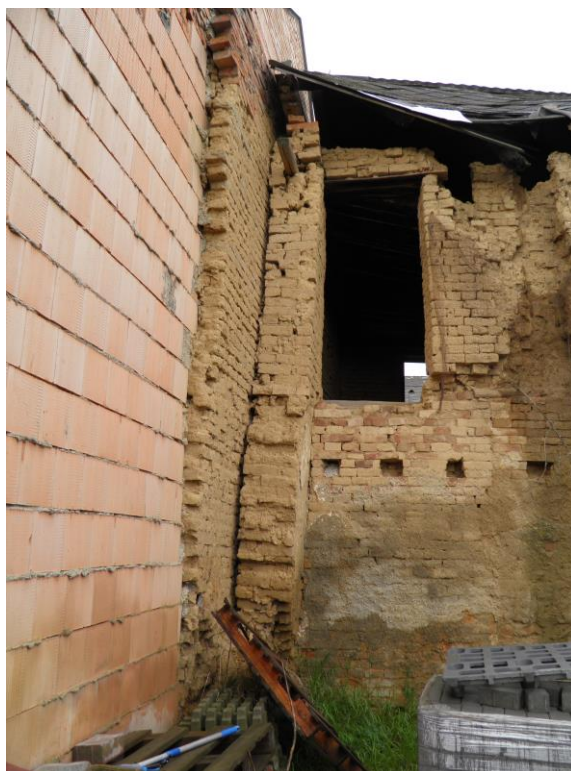
Z kapes po trámech ve zdech je zřejmé, že stropní trámy západního křídla zbořeného v roce 2007 (viz obr. 4.13) byly také uloženy v podélném směru. Zároveň je zde vidět spára oddělující sousední dům (obr. 4.13). Vedle dveřního otvoru v prvním patře se nachází velká rýha vypadaných nepálených cihel, to je možno přičíst jejich degradaci.

Obr. 4.13 Dilatační spára a kapsy po trámech

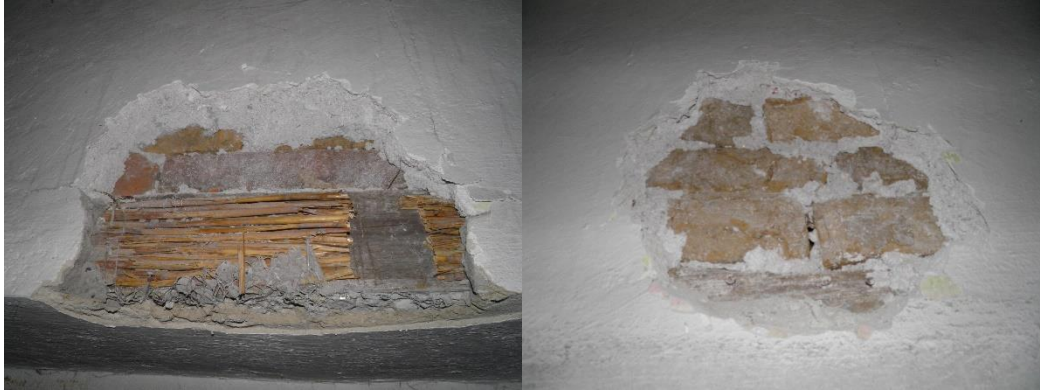
strany je omítka na drátěné síti (obr. 4.14). Sekanou sondou bylo nad dveřním překladem zjištěno, že nadezdívka se prolamuje směrem doprostřed ve tvaru písmene V (obr. 4.15).

Obr. 4.14 *Překlad*

Obr. 4.15 *Porušení zdiva*

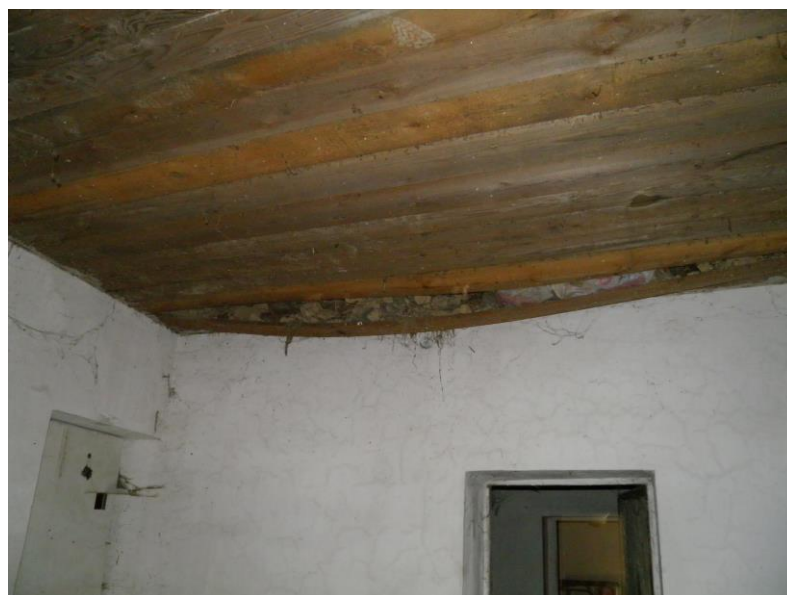
Stropy jsou v celém domě dřevěné trámové s podbitím z dřevěných prken, v hlavní části budovy nejsou omítnuté. Trámy jsou uloženy v podélném směru (viz obr. 4.17). Podbití je značně poškozeno zejména sutií odpadávající v prvním patře (obr. 4.16).

Obr. 4.16 *Poškození stropu*

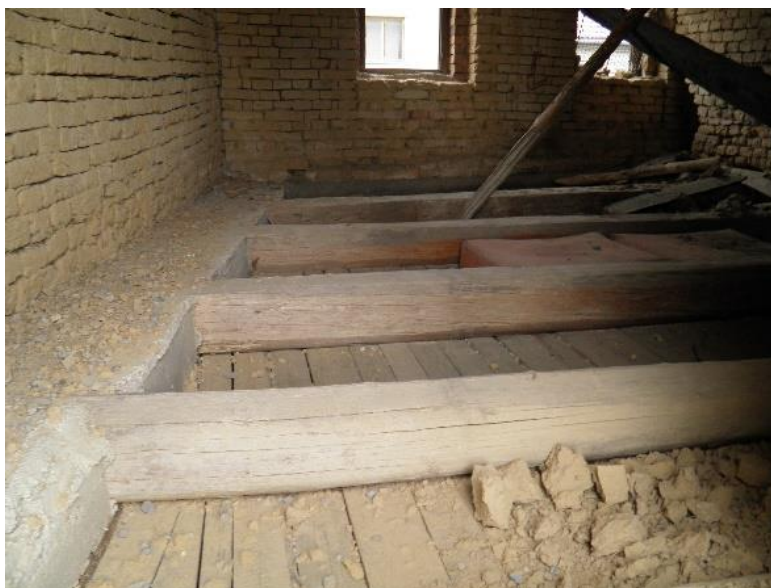
V prvním patře chybí podlaha (obr. 4.17), to také zhoršuje kondici stropu. Trámy nejsou chráněny proti odpadávající suti, ta se hromadí na obnaženém podbití, které takové zatížení nemůže vydržet.

Obr. 4.17 Uložení stropních trámů a chybějící podlaha

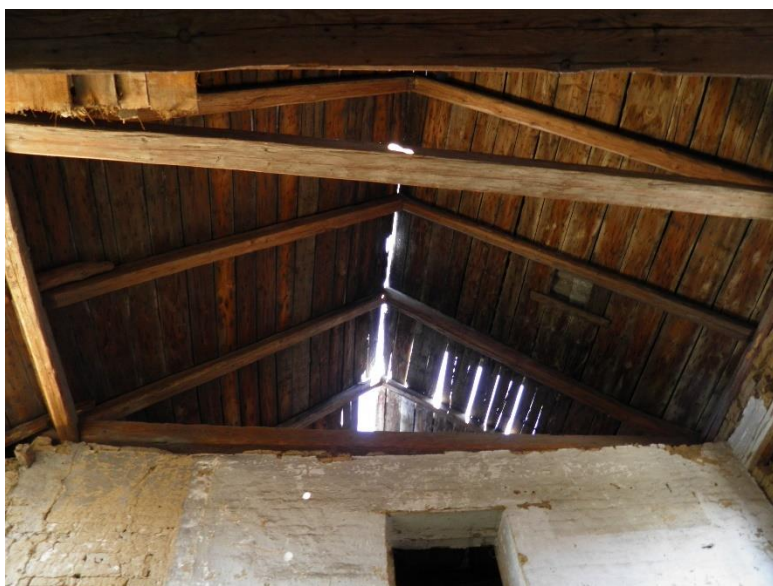
Krov se skládá pouze z pozednic a z krokví, které jsou ob jednu vazbu vyztuženy vazným trámem. Střešní plášť směrem do dvora je skládaný z eternitové krytiny a je značně porušený. Druhá polovina směrem do ulice je z vlnitých eternitových tabulí. Střešní plášť se v místě hřebene roztrhl (obr. 4.18).

Obr. 4.18 Krov a poškození střešního pláště

Velice jednoduchý krov, který nezajišťuje dostatečnou prostorovou tuhost střešního pláště při absenci nejnútnejších oprav selhal a střešní plášť samotný již neplní svou funkci. Tím značně přispívá k degradaci nosného zdiva, navíc už tak poškozená střecha dále ničí spodní partie domu odpadávajícími troskami.

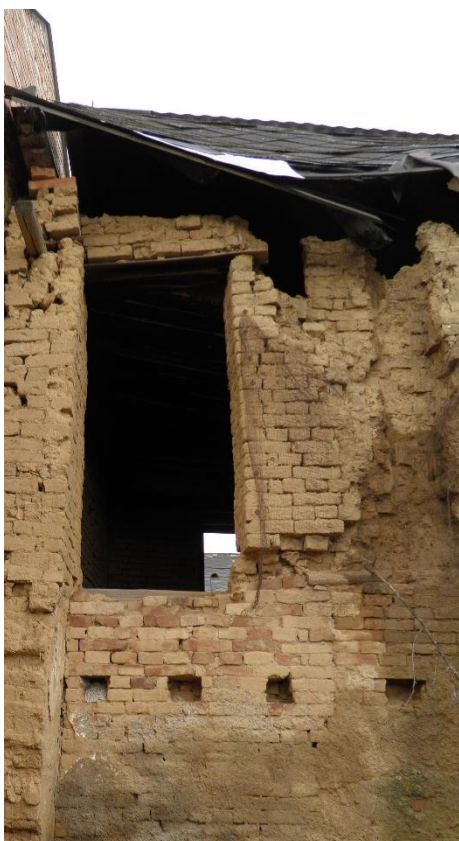
Obr. 4.19 Stav v dubnu 2016

První patro, které je postaveno z vepřovic, rychle degraduje, jak je doloženo na poslední dvojici snímků. Kvůli chybějící tepelné izolaci, stáří staviva a kvalitě údržby objektu byla povětrnostními a klimatickými podmínkami narušena soudržnost jednotlivých cihel. Tak postupně začal kolaps stěn v prvním patře.

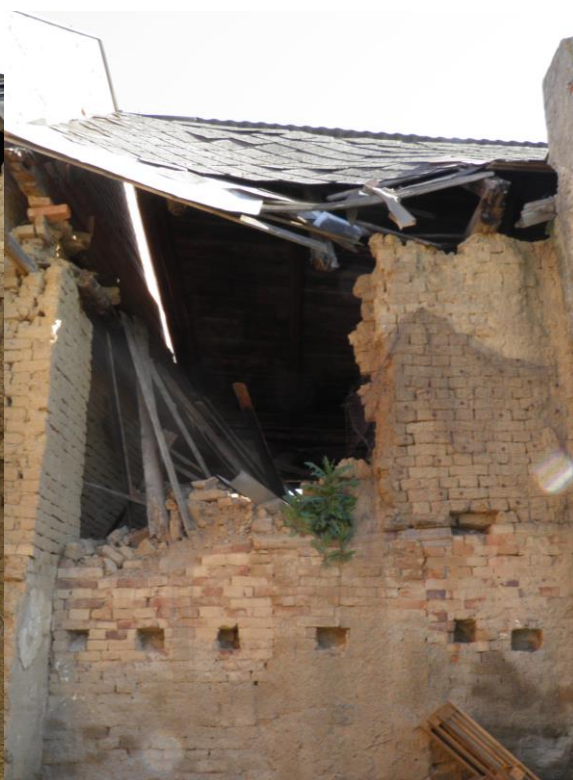
Obr. 4.20 Stav v květnu 2017
