OPERATIVNÍ DIAGNOSTIKA PŘI HODNOCENÍ STAVU RODINNÉHO DOMU

BAKALÁŘSKÁ PRÁCE

Tomáš Novosad

BRNO 2017

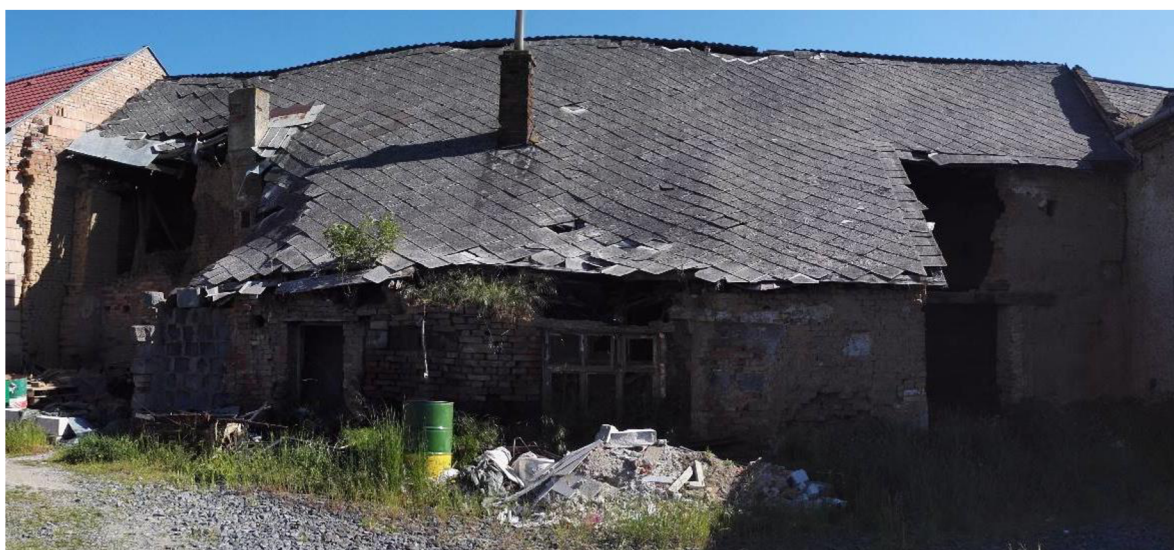
Obr. 4.7 *Pohled ze dvora*

Nadokenní překlady jsou z dřevěných fošen (dvě na sobě položené). Zed' nad překlady směrem do dvora se z velké části zřítla (viz obr. 4.7 uprostřed). Proto tyto překlady ztratily svou funkci, zed' svou prostorovou tuhost a hrozí zřícením.

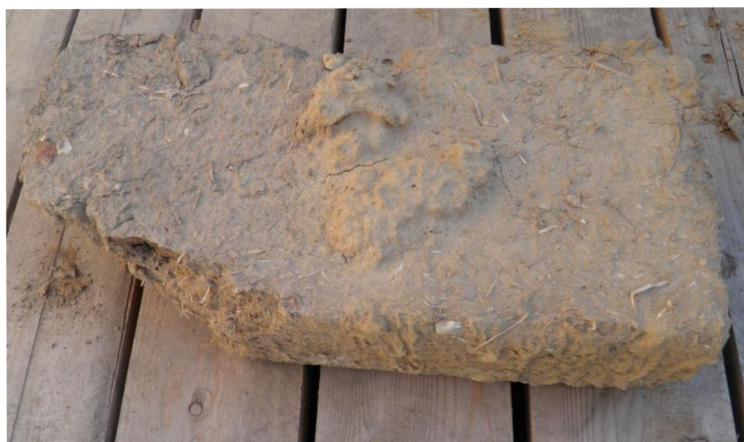
Dům je postaven jak z nepálených cihel (v patře, obr. 4.8), tak z klasických cihel plných pálených (v přízemí). V přístavbě (WC, koupelna, kuchyně a spižárna 2, viz obr. 4.1) je zkombinováno více stavebních materiálů. Části zdi přístavby jsou z pórobetonových tvárnic zkombinovaného

Obr. 4.8 Detail uvolněné nepálené cihly (vepřovice)

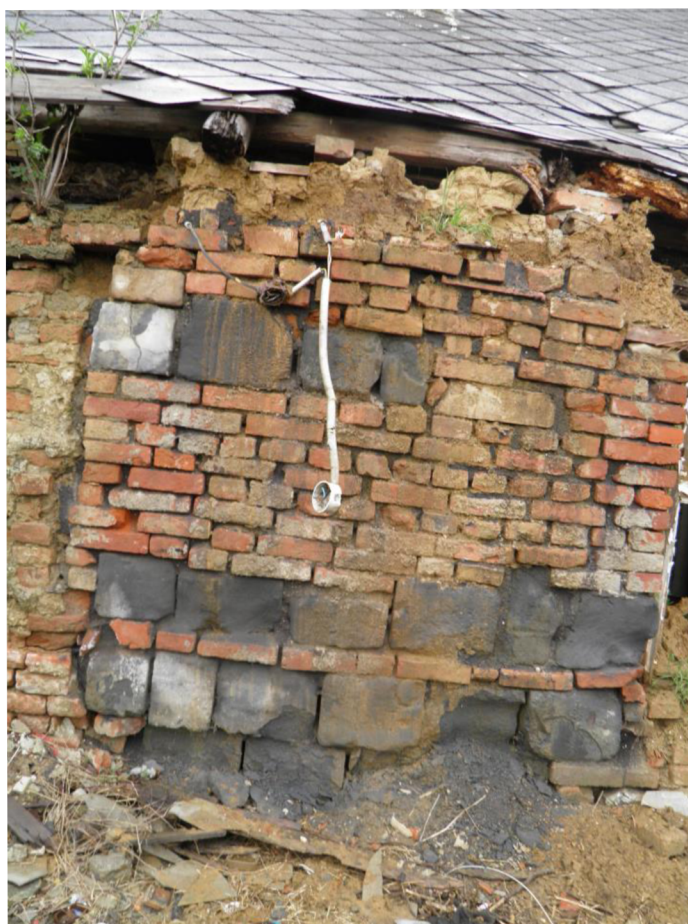
s pálenými cihlami (obr. 4.9). Nosné zdi jsou u základny přibližně o 50 cm širší než u stropu. Sekanou sondou ovšem bylo zjištěno, že zeď se pod omítkou směrem dolů místy zužuje. Je to zapříčiněno spíš nerovnostmi na zdi než stavebním záměrem.

Obr. 4.9 Stěna přístavby

Zed' přístavby je ve špatném stavu, cihly kolem oken vypadávají, v prostoru pod pozednicí místy chybí až 50 cm zdiva. Jak bylo uvedeno výše, stěna je postavena kombinovaně z cihel plných pálených a pórobetonu (viz obr. 4.9).

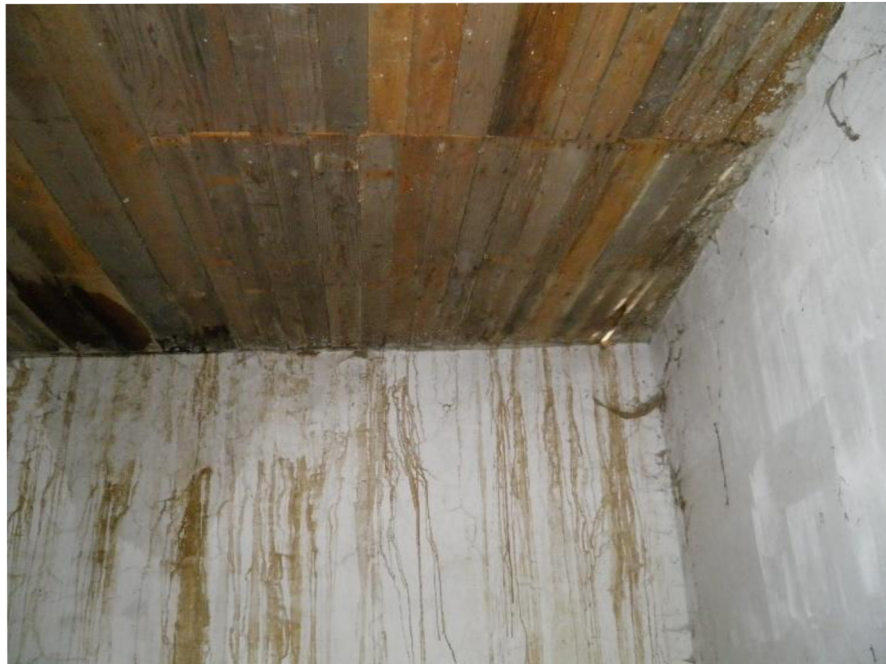
Podle rezavých stop na zdech je patrné, že do domu na mnohých místech zatéká (obr. 4.10). Zejména příčky v přistavěné části k nosnému zdivu nemají žádnou vazbu, je mezi nimi mezera (obr. 4.11). Vnitřní omítka je vlhká a místy se drolí.

Obr. 4.10 *Zatékání*

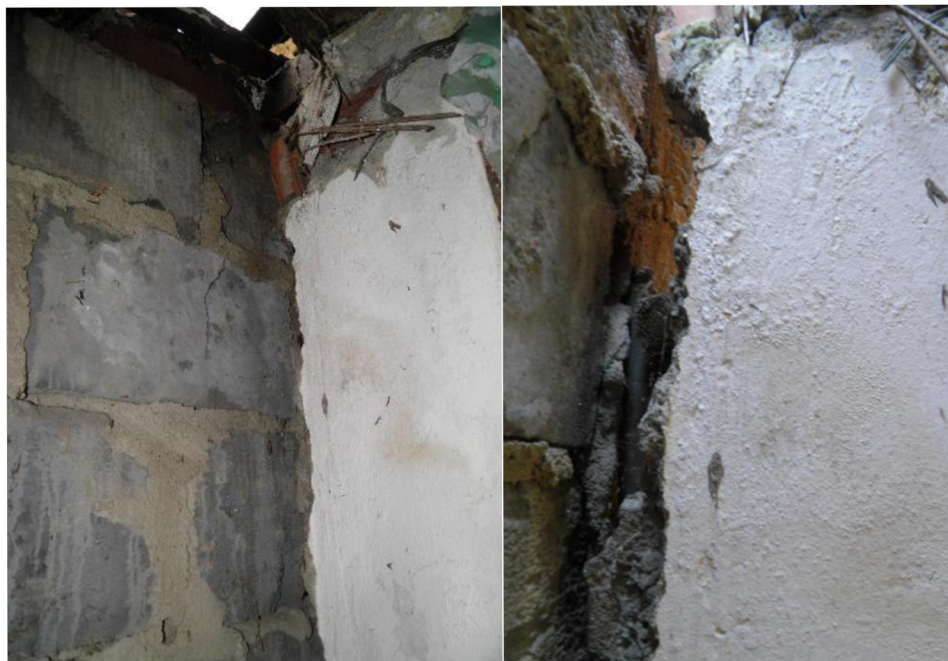
Obr. 4.11 *Chybějící vazba příčky*

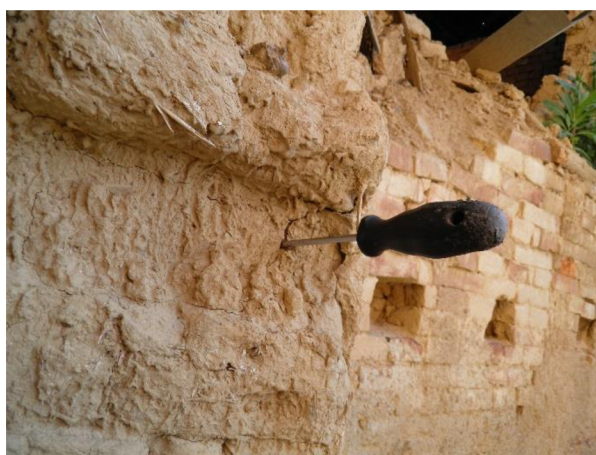
Vnější zdi směrem do dvora jsou velmi narušené, hlavně v prostoru vedle přístavby. Po odstranění západního křídla zůstala bývalá vnitřní zeď obnažená. Nebyla ani omítnuta a vlivem povětrnostních vlivů spojených s vlivem neexistující temperace domu začala promrzat, vlhnout a rychle degradovat. Postupem času se značně narušila soudržnost vepřovic v prvním patře. Byla na nich provedena vrypová zkouška šroubovákem. Ta jen potvrdila předchozí domněnky, bez větší námahy se podařilo udělat vryp (obr. 4.12).

Obr. 4.12 Vrypová zkouška na nepálené cihle

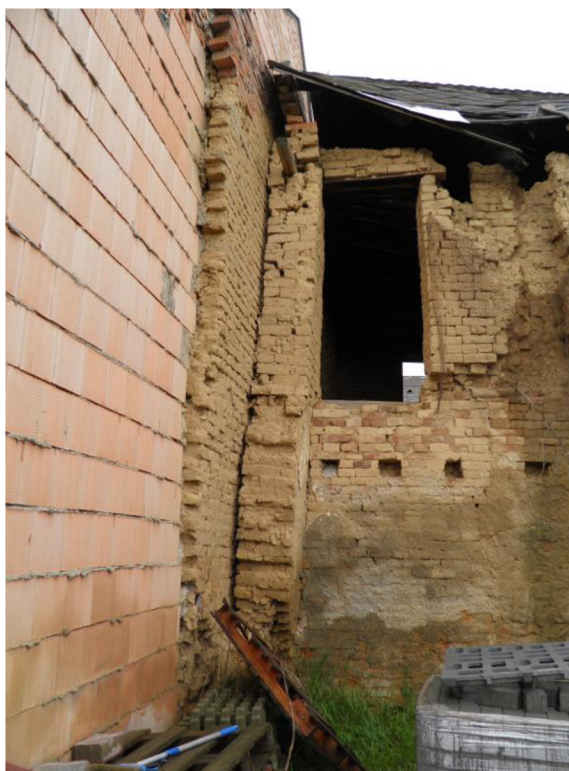
Z kapes po trámech ve zdech je zřejmé, že stropní trámy západního křídla zbořeného v roce 2007 (viz obr. 4.13) byly také uloženy v podélném směru. Zároveň je zde vidět spára oddělující sousední dům (obr. 4.13). Vedle dveřního otvoru v prvním patře se nachází velká rýha vypadaných nepálených cihel, to je možno přičíst jejich degradaci.

Obr. 4.13 Dilatační spára a kapsy po trámech

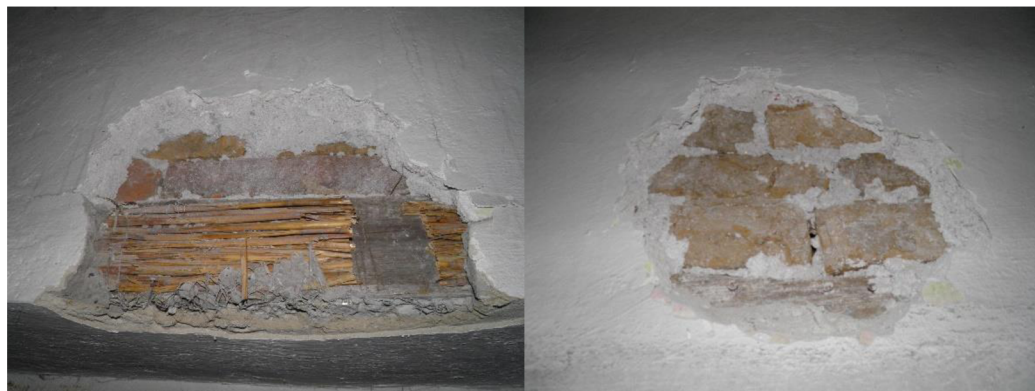
strany je omítka na drátěné síti (obr. 4.14). Sekanou sondou bylo nad dveřním překladem zjištěno, že nadezdívka se prolamuje směrem doprostřed ve tvaru písmene V (obr. 4.15).

Obr. 4.14 *Překlad*

Obr. 4.15 *Porušení zdiva*

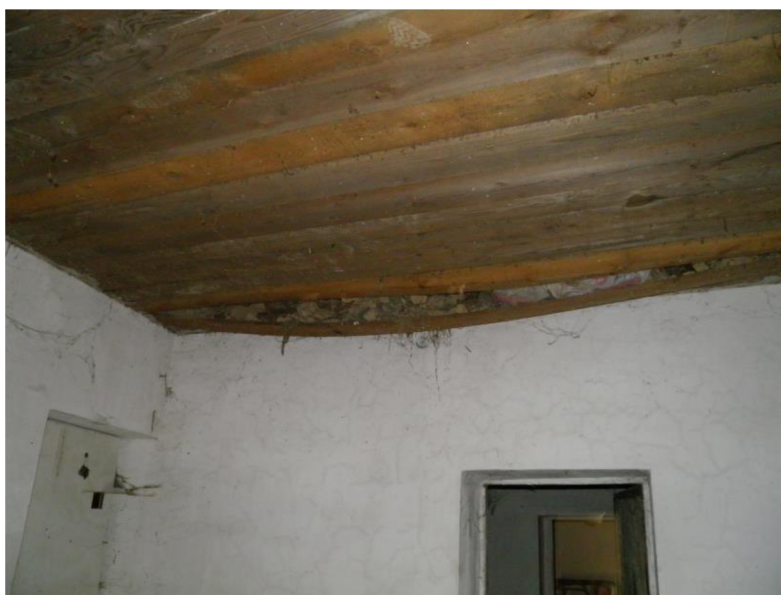
Stropy jsou v celém domě dřevěné trámové s podbitím z dřevěných prken, v hlavní části budovy nejsou omítnuté. Trámy jsou uloženy v podélném směru (viz obr. 4.17). Podbití je značně poškozeno zejména sutií odpadávající v prvním patře (obr. 4.16).

Obr. 4.16 *Poškození stropu*

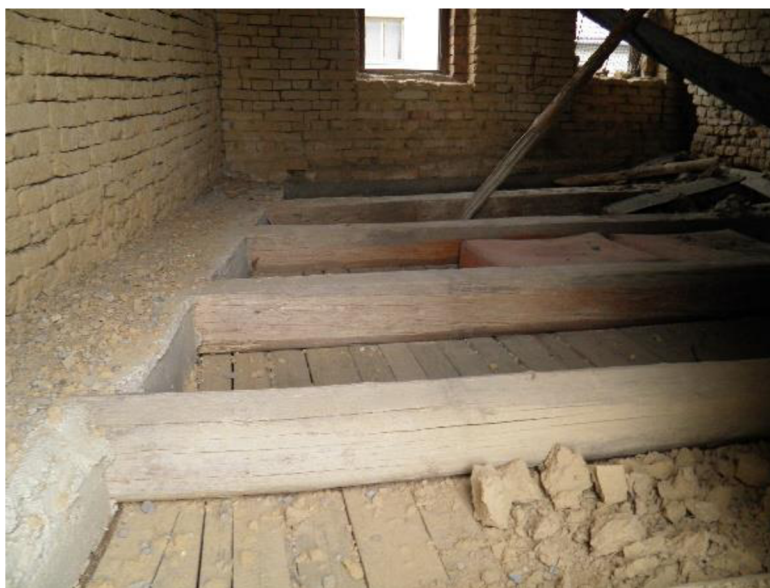
V prvním patře chybí podlaha (obr. 4.17), to také zhoršuje kondici stropu. Trámy nejsou chráněny proti odpadávající suti, ta se hromadí na obnaženém podbití, které takové zatížení nemůže vydržet.

Obr. 4.17 Uložení stropních trámů a chybějící podlaha

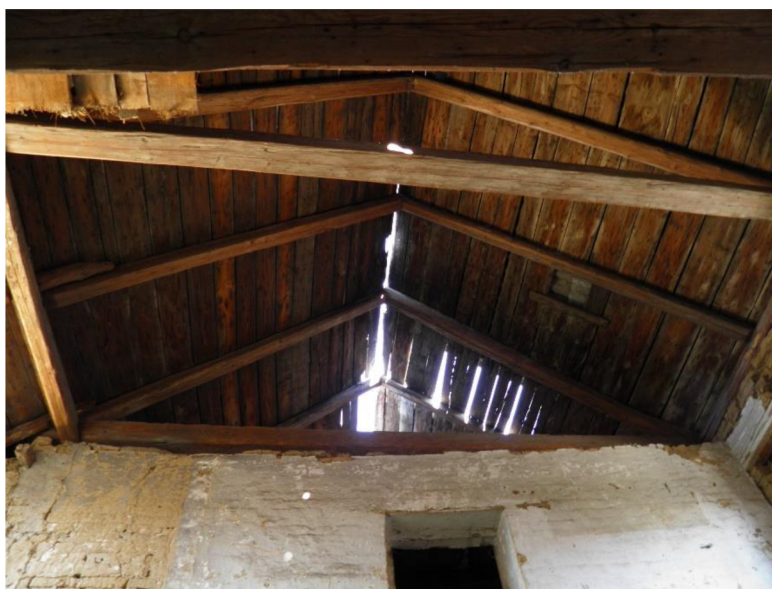
Krov se skládá pouze z pozednic a z krokví, které jsou ob jednu vazbu vyztuženy vazným trámem. Střešní plášť směrem do dvora je skládaný z eternitové krytiny a je značně porušený. Druhá polovina směrem do ulice je z vlnitých eternitových tabulí. Střešní plášť se v místě hřebene roztrhl (obr. 4.18).

Obr. 4.18 Krov a poškození střešního pláště

Velice jednoduchý krov, který nezajišťuje dostatečnou prostorovou tuhost střešního pláště při absenci nejnútnejších oprav selhal a střešní plášť samotný již neplní svou funkci. Tím značně přispívá k degradaci nosného zdiva, navíc už tak poškozená střecha dále ničí spodní partie domu odpadávajícími troskami.

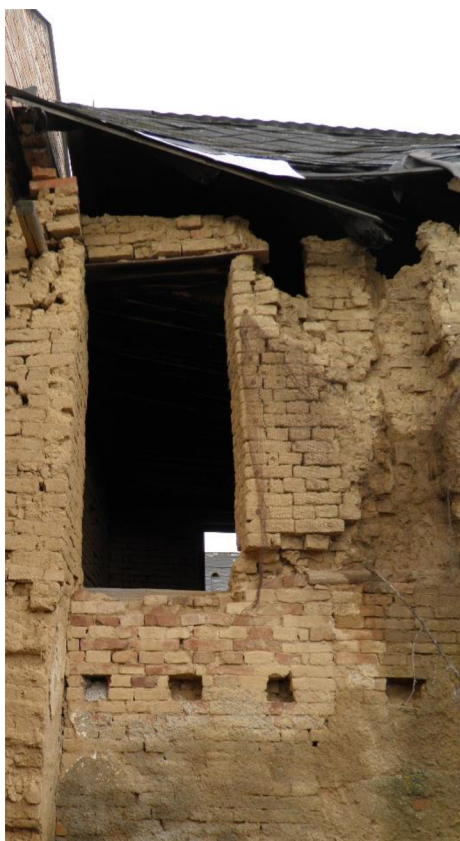
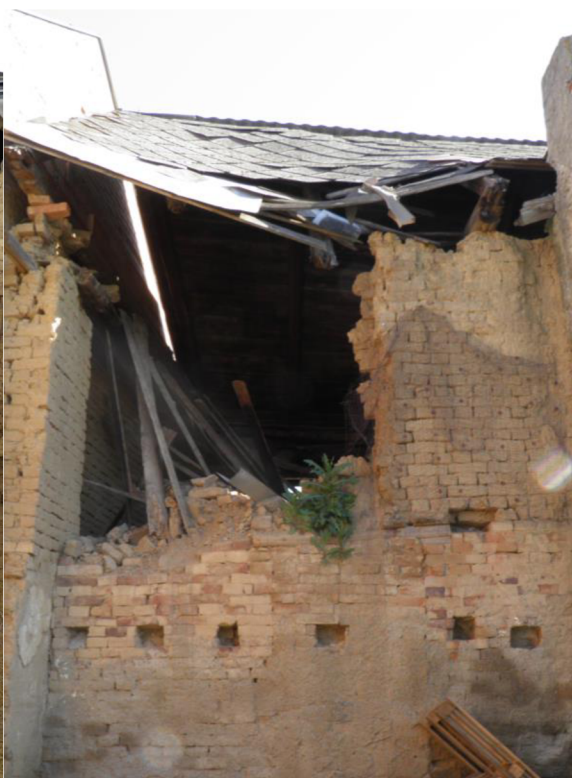
Ze stavu objektu je zřejmé, že není třeba provádět podrobný diagnostický průzkum. Objekt je ve stavu, kdy by jakékoliv měření bylo nejen neekonomické, neúčelné, ale zároveň by i ohrožovalo pracovníky měření provádějící. Pokračující chátrání domu je dobře patrné na těchto fotografiích: jedna byla pořízena v dubnu 2016 a druhá v květnu 2017 (obr. 4.19 a 4.20).

Obr. 4.19 Stav v dubnu 2016

Obr. 4.20 Stav v květnu 2017

První patro, které je postaveno z vepřovic, rychle degraduje, jak je doloženo na poslední dvojici snímků. Kvůli chybějící tepelné izolaci, stáří staviva a kvalitě údržby objektu byla povětrnostními a klimatickými podmínkami narušena soudržnost jednotlivých cihel. Tak postupně začal kolaps stěn v prvním patře.
