**Protipovodňová opatření pro ochranu průmyslových
areálů v oblasti města Bílina**
PŘÍLOHY DIPLOMOVÉ PRÁCE

Vedoucí práce: Ing. František Křovák, CSc.
Diplomant: Bc. Kristýna Hrachová

13.5 Fotodokumentace současného stavu toku Bíliny

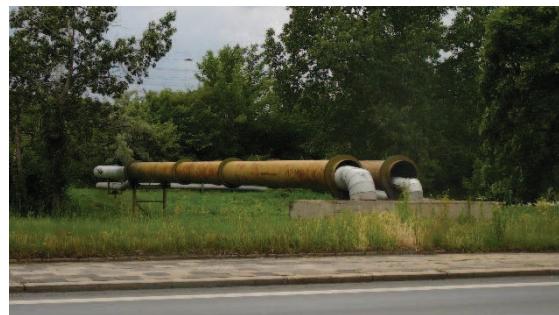
Produktovod (P5) – ř. km 35,0515

mostovka	200.71 m.n.m.
Q_5	197.25
Q_{20}	197.90
Q_{50}	198.31
Q_{100}	198.62
volný prostor 0,5 m dosažen při Q_{100}

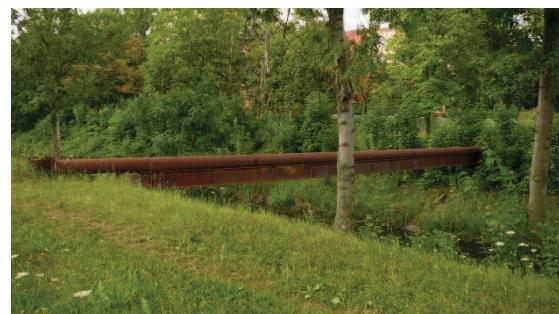
Produktovod (P4) – ř. km 34,7636

mostovka	198.28 m.n.m.
Q_5	196.75
Q_{20}	197.39
Q_{50}	198.78
Q_{100}	198.09
volný prostor 0,5 m dosažen při Q_{20}

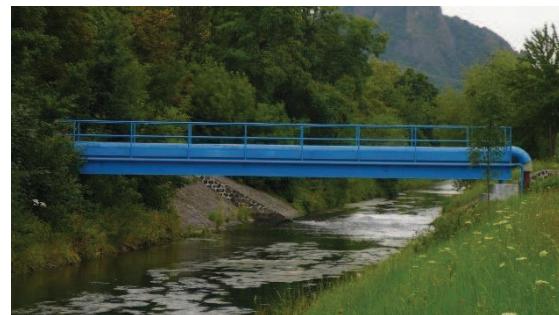
Potravní lávka (P3) – ř. km 34.4519

mostovka	197.25 m.n.m.
Q_5	196.14
Q_{20}	196.88
Q_{50}	197.30
Q_{100}	197.70
volný prostor 0,5 m dosažen při Q_5

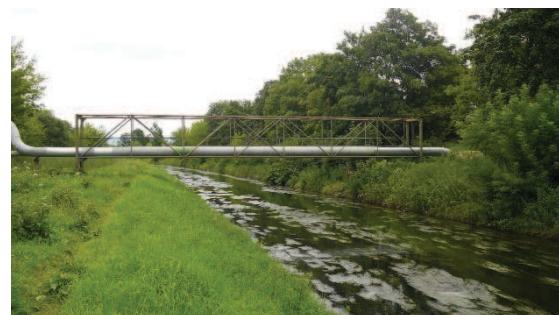
Potravní lávka (P2) – ř. km 34,2386

mostovka	196.94 m.n.m.
Q_5	195.92
Q_{20}	196.68
Q_{50}	197.21
Q_{100}	197.64
volný prostor 0,5 m dosažen při Q_5

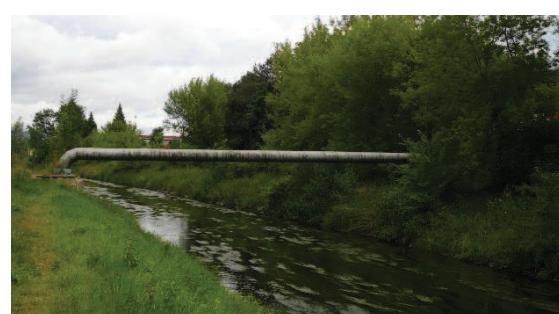
Produktovod (P1) – ř. km 34,1248

mostovka	197.25 m.n.m.
Q_5	195.80
Q_{20}	196.65
Q_{50}	197.18
Q_{100}	197.62
volný prostor 0,5 m dosažen při Q_{20}

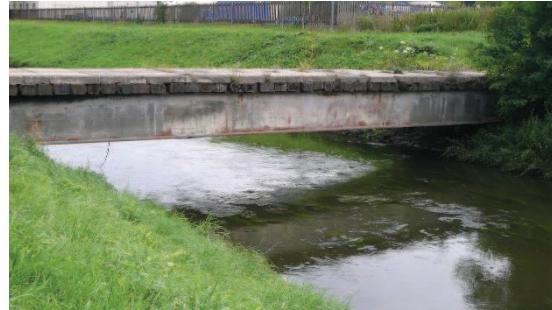
Most nad ČOV (M7) – ř. km 33,7063

mostovka	194.95 m.n.m.
Q_5	195.45
Q_{20}	196.37
Q_{50}	196.95
Q_{100}	197.47
volný prostor 0,5 m dosažen při	Q_5

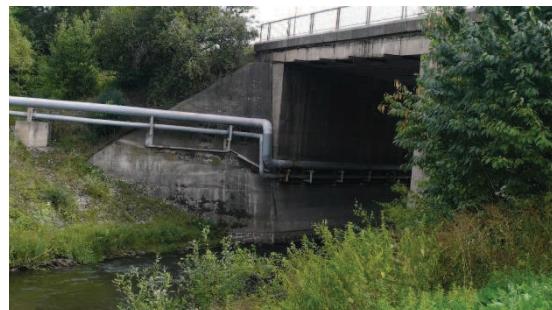
Silniční most I/13 Bílina – Teplice (M6) – ř. km 33,0643

mostovka	202.48 m.n.m.
Q_5	194.96
Q_{20}	195.81
Q_{50}	196.51
Q_{100}	197.16
volný prostor 0,5 m dosažen při	Q_{100}

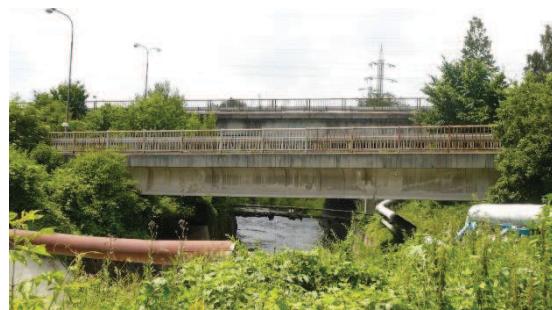
Silniční most Chudeřice – Chotějovice (M5) – ř. km 33,0170

mostovka	198.55 m.n.m.
Q_5	194.94
Q_{20}	195.78
Q_{50}	196.48
Q_{100}	197.15
volný prostor 0,5 m dosažen při	Q_{100}

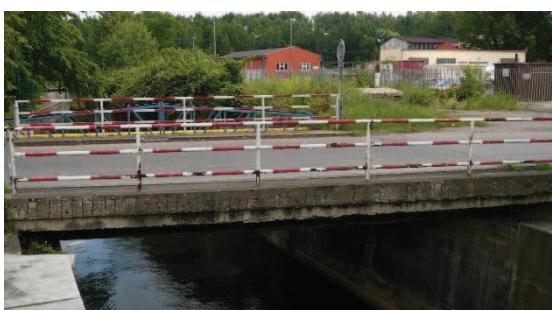
Silniční most k AGC a.s. (M4) – ř. km 32,9660

mostovka	196.20 m.n.m.
Q_5	194.85
Q_{20}	195.66
Q_{50}	196.34
Q_{100}	196.98
volný prostor 0,5 m dosažen při	Q_{20}

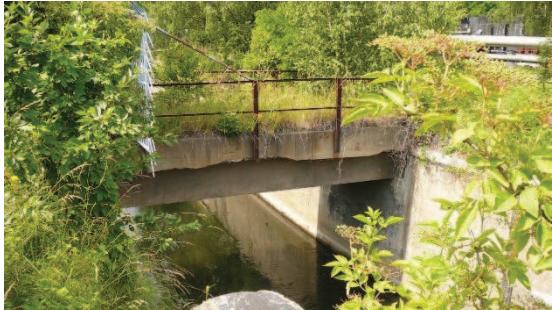
Nepoužívaný most II, pod zinkovnou (M3) – ř. km 32,8252

mostovka	195.47 m.n.m.
Q_5	194.67
Q_{20}	195.41
Q_{50}	196.06
Q_{100}	196.66
volný prostor 0,5 m dosažen při	Q_5

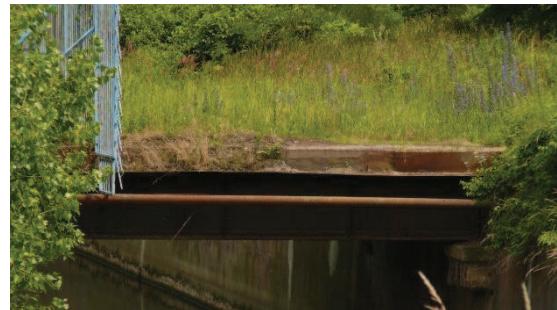
Nepoužívaný most I – ř. km 32,7638

mostovka	195.21 m.n.m.
Q_5	194.59
Q_{20}	195.31
Q_{50}	195.87
Q_{100}	196.68
volný prostor 0,5 m dosažen při Q_5

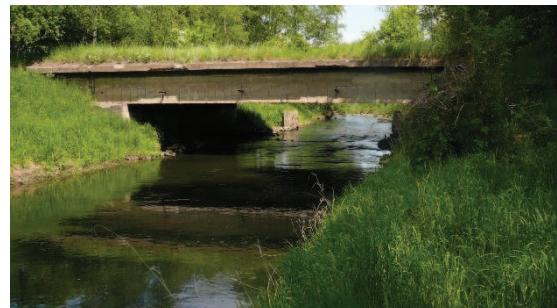
Most nad zaústěním Štrbického potoka – ř. km 31,8892

mostovka	193.48 m.n.m.
Q_5	192.87
Q_{20}	193.43
Q_{50}	193.91
Q_{100}	194.25
volný prostor 0,5 m dosažen při Q_5

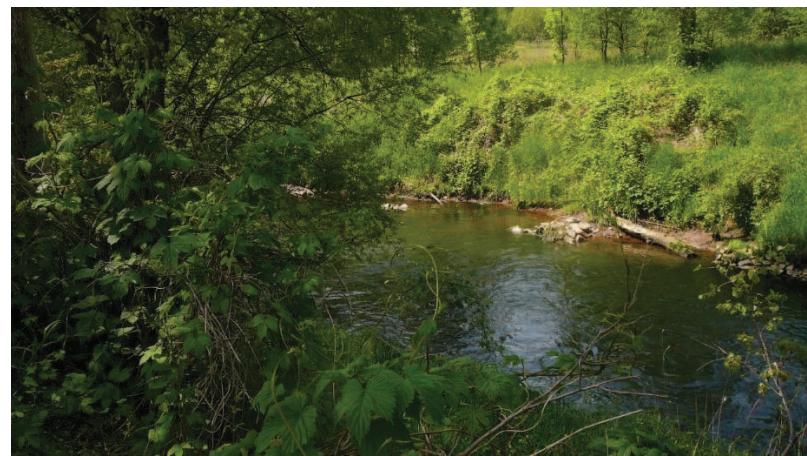
ř. km 31,7 – pod betonovým mostem – poškozené opevnění (levý břeh), pohled proti vodě Zdroj: Autor DP

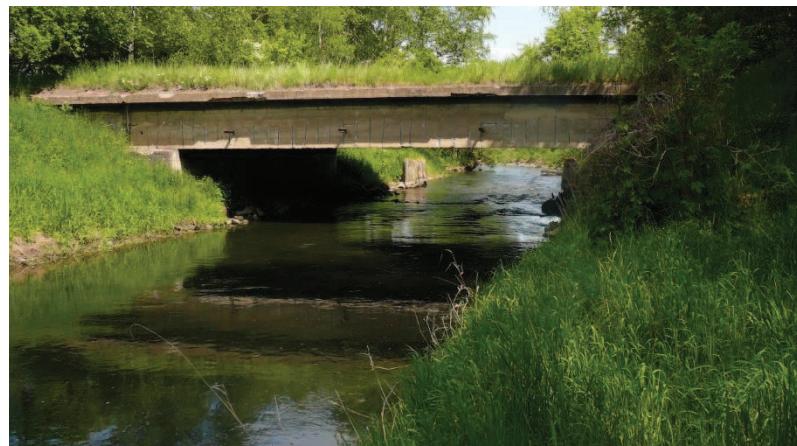
ř. km 31,8 – betonový most, pohled po vodě Zdroj: Autor DP

- betonový, prefabrikovaný most
- opevnění svahů pod mostem má charakter nábřežních zdí
- dno pod mostem je neopevněné

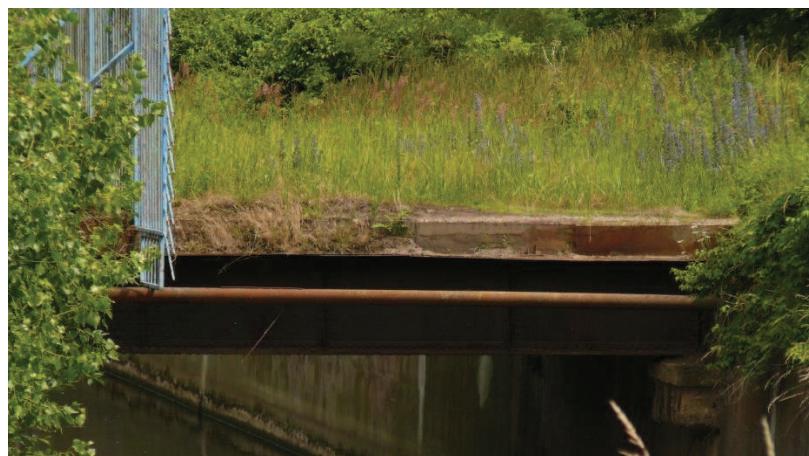
ř. km 32,7638 – nevyužívaný most u areálu sklárny AGC

- délka 8 m
- ocelová konstrukce s betonovým povrchem, z obou stran produktovod
- zanedbaný technický stav (zarostlý travinami)
- v místech zděného, obdélníkového koryta
- opevnění svahů břehů pod mostem má charakter nábřežních zdí
- dno je opevněno kamennou dlažbou

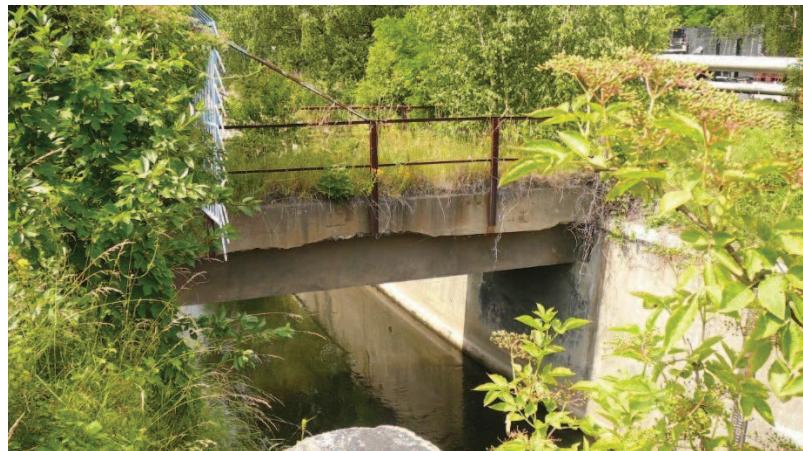
ř. km 32,8252 – nevyužívaný most u areálu sklárny AGC, pohled proti vodě Zdroj: Autor DP

- délka 8 m
- betonový, špatný technický stav, zarostlý travinami
- v místech zděného, obdélníkového koryta
- opevnění svahů břehů pod mostem má charakter nábřežních zdí
- dno je opevněno kamennou dlažbou

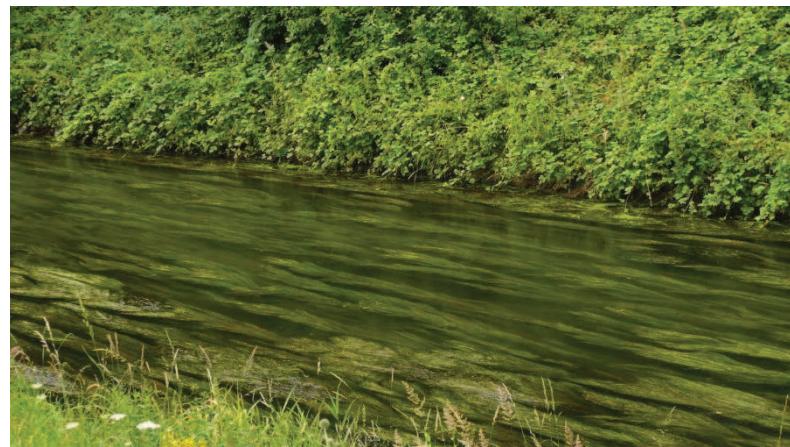
ř. km 34,7 – detail dna

- dno je hustě porostlé řasami v celém úseku
- dobře patrné pro nízký stav vody v korytě
