## **ZKÁZA TITANIKU Z MATERIÁLOVÉHO HLEDISKA** **THE TITANIC DESTRUCTION OF THE MATERIAL TERMS**

**BAKALÁŘSKÁ PRÁCE**  
BACHELOR THESIS

**RADKA NEDBALOVÁ**

*BRNO 2012*

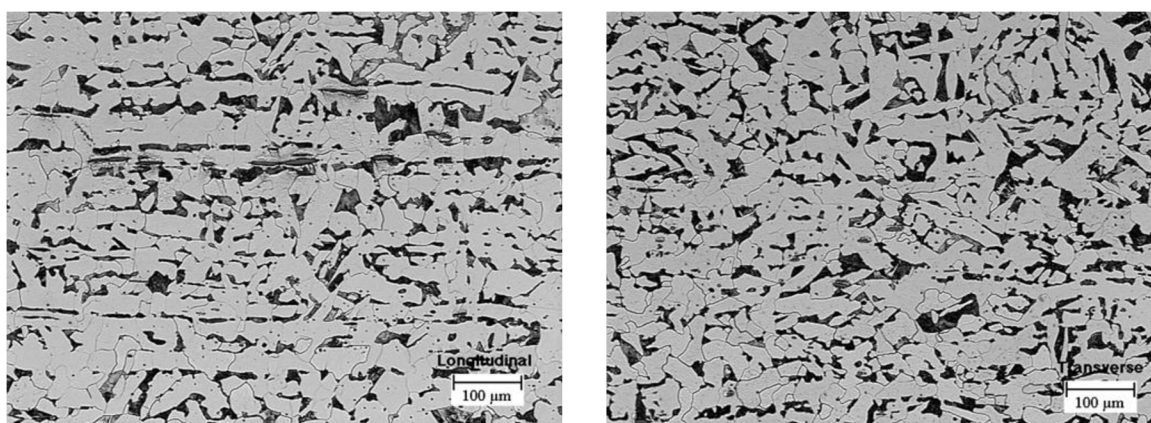
K přípravě vzorků odebraných z trupu lodi Titanik byly použity standardní metalografické metody. Po broušení a leštění přišlo na řadu leptání, které bylo provedeno 2% nitalem (roztok alkoholu a kyseliny dusičné). Protože dřívější práce ukázaly na značnou texturu ve vzorcích oceli, byly řezy vzorkem provedeny jak v příčném, tak v podélném směru. Na obrázku 5 je feriticko-perlitická mikrostruktura zkoumané oceli vidět. U obou řezů je zřejmá textura po válcování, ovšem v podélném směru se vyskytuje v mnohem větším měřítku než ve směru příčném. Rovněž je zde možné pozorovat velké množství částic MnS protažených ve směru textury. Průměr zrn je 60,40  $\mu\text{m}$  u struktury podélného řezu a 41,92  $\mu\text{m}$  pro mikrostrukturu příčného řezu. Pro srovnání je uveden obrázek 5, na němž se nachází mikrostruktura oceli ASTM A36, která má průměr zrna 26,173  $\mu\text{m}$ . [1]

**Obr. 5** Mikrostruktura oceli z trupu Titaniku pro podélně obroběný vzorek (vlevo) a příčně obroběný vzorek (vpravo), leptadlem byl 2% Nital [1]

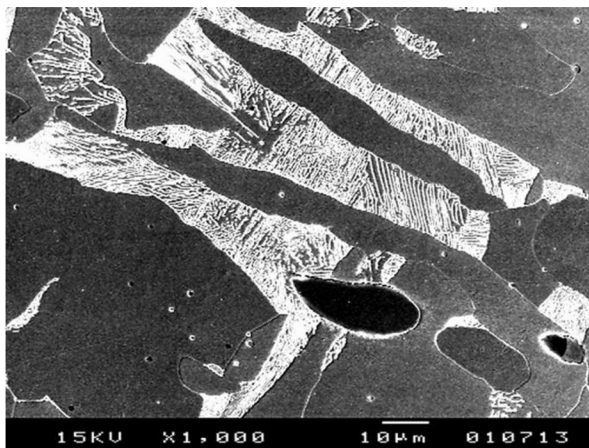
Na obrázku 7 je vyobrazena mikrostruktura leštěného a leptaného povrchu oceli z Titaniku, pořízená pomocí rastrovací elektronové mikroskopie (REM). Je zde možné rozeznat perlit (světlé pruhované tvary). Ferit zde vystupuje ve formě tmavě šedých ploch a částice MnS zde mají velmi tmavou až černou barvu a eliptický tvar. Částice mají protáhlý tvar ve směru textury, což naznačuje, že plech byl válcován. Jsou zde také evidentní malé nekovové vměstky a vidět jsou i některé z hranic zrn feritu. [1]

**Obr. 7** Kolonie perlitu, zrna feritu, prodloužené MnS částice a nekovové inkluze (REM), leptadlem byl 2% Nital [1]

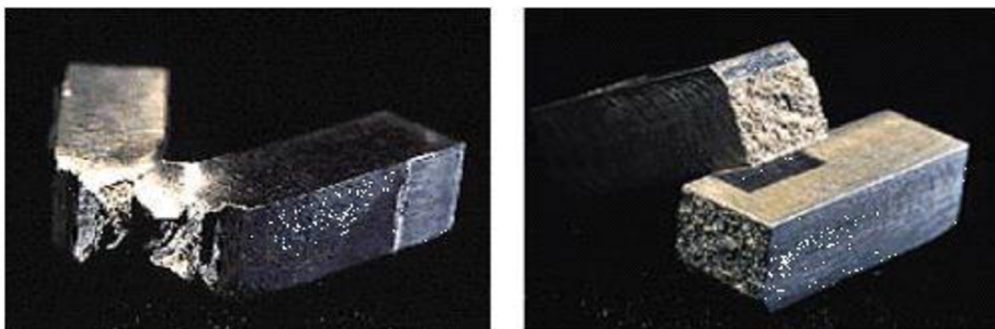
Po provedení zkoušky moderní oceli byl vzorek ohnutý do "V", což značí, že ocel je tvárná, zatímco když byl testován vzorec oceli z lodi Titanic, kyvadlo se sotva zpomalilo a pokračovalo ve své dráze jako na houpačce. Vzorek, rozdělený na dvě části, odletěl až na druhý konec místnosti. Fotografie obou vzorků jsou znázorněny na Obr. 13. Tento test nám potvrdil křehkost oceli z trupu Titaniku. Když loď narazila do ledovce, deska trupu parníku se vůbec nedeformovala, ale zlomila se. [2]

**Obr. 13** Výsledky Charpyho zkoušky pro moderní ocel (vlevo) a ocel z Titaniku [2]

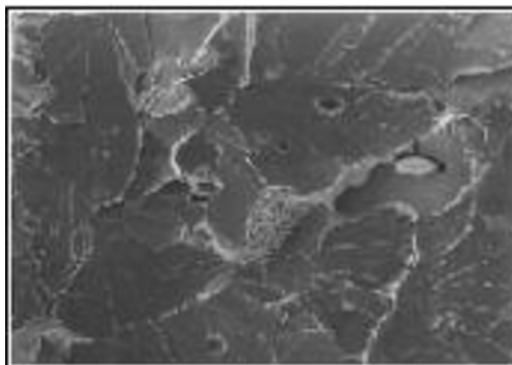
Obrázek 14 představuje mikrofotografii čerstvě zlomeného vzorku, který byl obroben v podélném směru, a testován při teplotě  $0^{\circ}\text{C}$ . Na obrázku jsou také patrné štěpné roviny ve feritu, které se objevují v různých úrovních a jsou definovány přímkami. Tyto přímky jsou kroky spojující paralelní roviny stříhu.

Mohou být pozorovány také částice MnS, některé z nich se ve struktuře vyskytují jako výčnělky z povrchu. Částice MnS, identifikované pomocí EDAX, lze rovněž pozorovat. Některé z těchto částic vyčnívají z povrchu lomové plochy

a zřetelná je rovněž perlitická kolonie ležící v lomové ploše s orientovanými deskami feritu a cementitu. [1]

Obr. 14 Charpy test při 0°C [1]

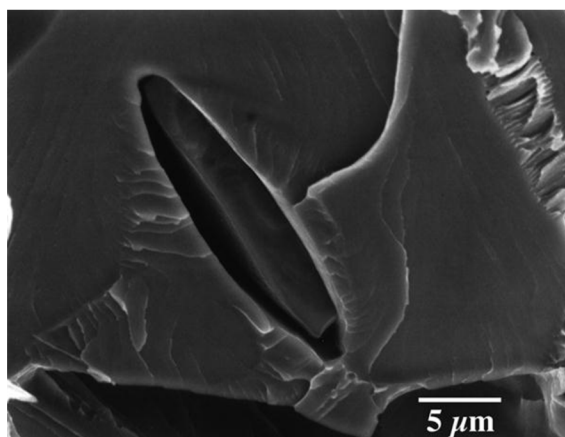
Obr. 15 zobrazuje rozlomenou MnS částici čočkovitého tvaru, která vyčnívá bočně z lomové plochy. Patrné jsou rovněž skluzové čáry rozbíhající se od částice MNS. [1]

Obr. 15 MnS částice [1]

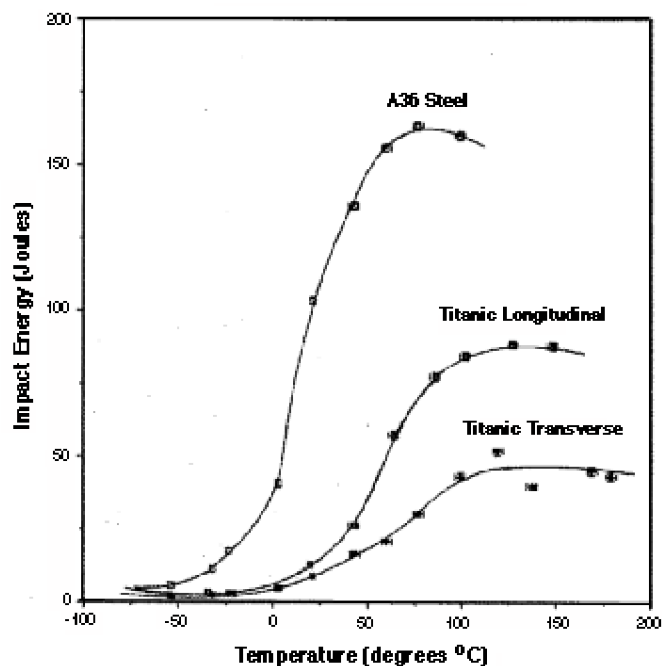
Graf na obr. 16 ukazuje závislost nárazové práce na teplotě pro tři různé série vzorků. Můžeme vidět, že vzorky z trupu lodi Titanik, které byly odebrány v podélném směru, mají při vyšších teplotách výrazně lepší vlastnosti, než vzorky odebrané z příčného směru. Při velmi nízkých teplotách je energie potřebná k přeražení vzorku odebraného v příčném i v podélném směru téměř stejná. Vzorky vyrobené z ASTM A36 oceli mají prokazatelně vyšší houževnatost. Pro nárazovou práci 20 J byla stanovena teplota -27°C, kdežto pro vzorky z Titaniku v podélném směru vychází teplota na 32°C a pro vzorek z příčného směru dokonce 56°C. Z toho plyne, že ocel, použitá při konstrukci Titaniku, je silně anizotropní a není vhodná pro práci při nízkých teplotách. Teplota oceánu v době katastrofy činila -2°C.

Ze srovnání oceli z Titaniku a ASTM A36 oceli je zřejmé, že moderní ocel ASTM A36 má větší podíl manganu a menší podíl síry. Vyšší poměr MnS výrazně snížil přechodovou teplotu  $t_{27J}$ . [1]

Obr. 16 Graf nárazové práce v závislosti na teplotě [1]

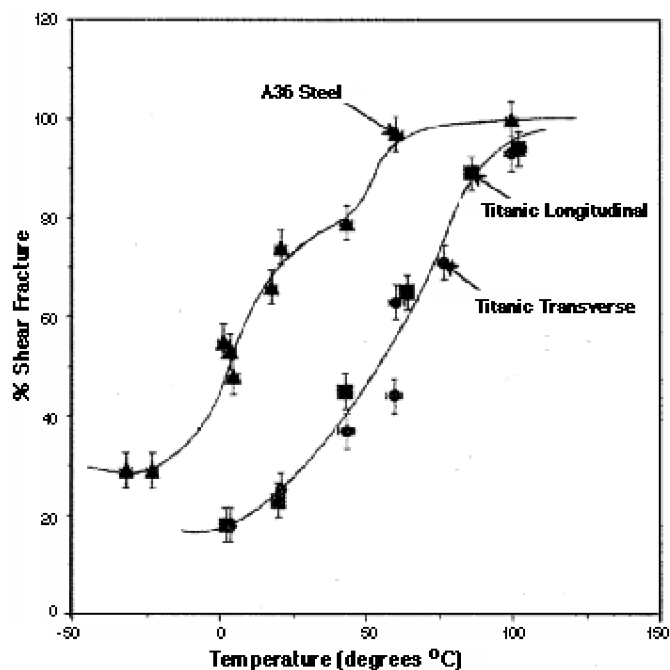
Při nízkých teplotách, kde je energie potřebná k lomu menší, zaznamenáváme tvářený povrch štěpných rovin feritu, což naznačuje křehkému lomu. Naproti tomu je při zvýšených teplotách potřebná větší energie k lomu a poté na povrchu sledujeme tažnou zlomeninu. Obr. 17 je graf závislosti procenta tvárného lomu v závislosti na teplotě. Při srovnání obr. 16 a obr. 17 mezi nimi můžeme najít poměrně velkou podobnost, protože představují různé měření stejného jevu. Použitím 50% tvárného lomu jako referenčního bodu, získáme pro ocel ASTM A36 hodnotu  $-3^{\circ}\text{C}$ , zatímco pro ocel z Titaniku bude tato hodnota  $49^{\circ}\text{C}$  pro vzorek odebraný podélně a  $59^{\circ}\text{C}$  pro vzorek odebraný příčně. Hodnota energie potřebná k rázu je pro vzorky z Titaniku v podélném směru podstatně větší, než pro vzorky v příčném směru, jak ukazuje obr. 16. U procenta tvárného lomu je rozdíl mezi vzorkem z podélného směru a vzorkem z příčného směru mnohem menší. Z toho plyne, že tzv. pruhování má větší význam pro nárazovou práci ve srovnání s procentem tvárného lomu. [1]

Obr. 17 Graf procenta tvárného lomu v závislosti na teplotě [1]

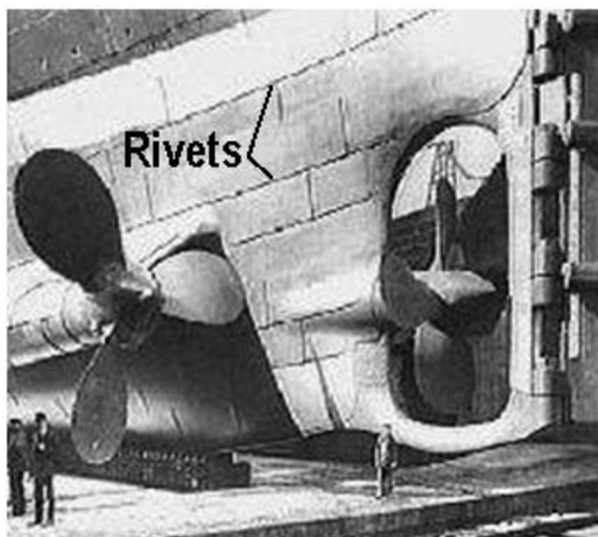
Obr. 18 ukazuje Titanic během její výstavby, kde jde vidět záď lodi s trupem z nýtovaných plechů. Je vidět, že na všech stranách hlavní konstrukce lodi je umístěno tisíce nýtů.

Když ledovec roztrhl trup lodi, byly vytvořeny obrovské díry, kterými voda začala zaplavovat loď. Výsledkem bylo, že i nýty, které nebyly přímo v kontaktu s ledovcem, byly vystaveny obrovským vnějším silám. Voda, valící se přes okraje trhlin, působila na nýty podél švů jako obří páka. Nýty se vlivem tlaku buď plasticky deformovaly (protáhly), nebo praskly, což vodě uvolnilo další cestu. [2]

**Obr. 18** *Titanik v loděnici během její výstavby [2]*

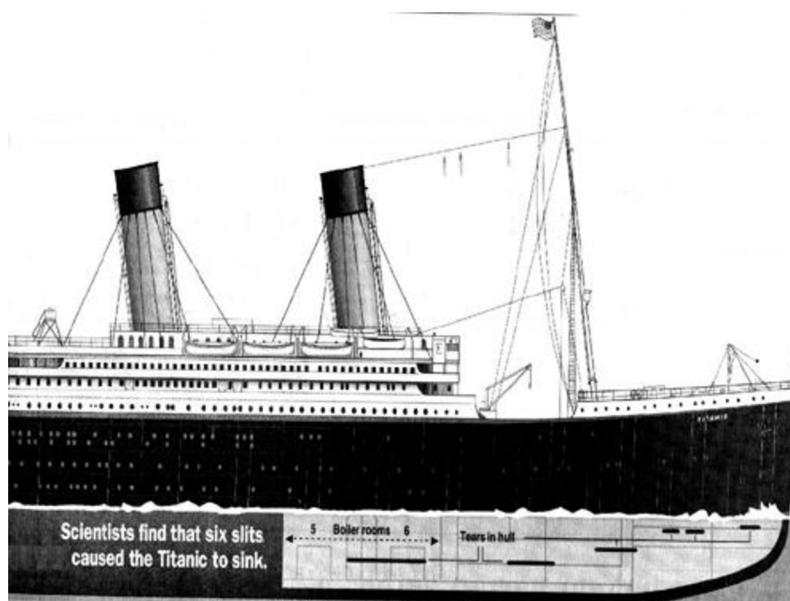
Dalším důležitým činitelem celé tragédie byla rovněž špatná konstrukce vodotěsných komor v dolní části Titaniku. Spodní část lodi byla rozdělena na 16 vodotěsných komor, každá z nich mohla být snadno uzavřena, pokud by byla část lodi proražena a začala se nabírat voda. Při tragédii ovšem bylo proraženo hned 6 těchto komor, což je vidět na obr. 19. Okamžitě po zjištění škody bylo zajištěno uzavření těchto komor, ovšem pod tíhou nabrané vody se loď začala naklánět dopředu a voda se v některých oddílech začala přelévat přes přepážky. I když byly komory nazývány vodotěsné, a tím byl Titanik považován za nepotopitelný, ve skutečnosti byly vodotěsné pouze horizontálně. Vrchní část stěny měly otevřenou a jejich výška sahala jen pár metrů nad čarou ponoru. Pokud by příčné přepážky, které byly umístěny po celé šířce lodi, byly jen o několik metrů vyšší, voda by byla lépe rozložena v poškozených částech oddělení. Tím pádem by se celý proces potopení zpomalil a bylo by více času na eventuální pomoc Titaniku od okolních lodí. Nicméně vzhledem k rozsáhlé záplavě přídě parníku a následnému zaplavení celé lodi byl Titanik postupně stáhnut pod čaru ponoru.

Vodotěsné prostory byly, v případě tak velké škody způsobené srážkou s ledovcem, spíše ke škodě než k užitku. Někteří z vědců, kteří studují celou katastrofu, dokonce tvrdí, že vodotěsné komory přispěly tragédii tím, že drží povodeň na přídě lodi. Pokud by zde nebyly žádné přepážky, Titanik by zůstal ve vodorovné poloze a loď by se postupně potopila až za dalších šest hodin před ztroskotáním. To by byla doba dostatečná k tomu, aby okolní lodě stihly dosáhnout místa, kde se Titanik nacházel a všichni cestující, včetně posádky, mohli být zachráněni. [2]

**Obr. 19** Uspořádání vodotěsných komor a poškozená část, tlusté černé linky pod čarou ponoru znázorňují přibližné umístění škody na trupu. [2]

Následkem celé tragédie se společnost White Star Line rozhodla upravit konstrukci sester Titaniku dvěma způsoby: přepážky vodotěsných komor byly zvýšeny a dvojité dno na lodích bylo prodlouženo až po strany trupu. Dvojitě dno u parníků bylo konstruováno tak, že jsou od sebe odděleny pěti metry dvě vrstvy oceli, které pokrývají celou délku lodí. Když připlouvá loď na mělčinu nebo do něčeho narazí ve vodě, může se prorazit pouze spodní kryt trupu bez poškození horní desky. S dvojitým dnem je minimalizována šance proražení vodotěsných komor a následného zaplavení těchto komor vodou. Prodloužením dvojitého dna až po strany trupu můžeme předejít i proražení vodotěsných komor srážkou s ledovcem, jako tomu bylo u Titaniku. Zvýšením přepážek vodotěsných komor předejdeme přelévání vody do dalších komor a jejich konstrukcí přes celou šířku lodí docílíme toho, že voda bude vyplňovat trup přes celou šířku parníku a tím zamezíme jeho naklánění. [2]

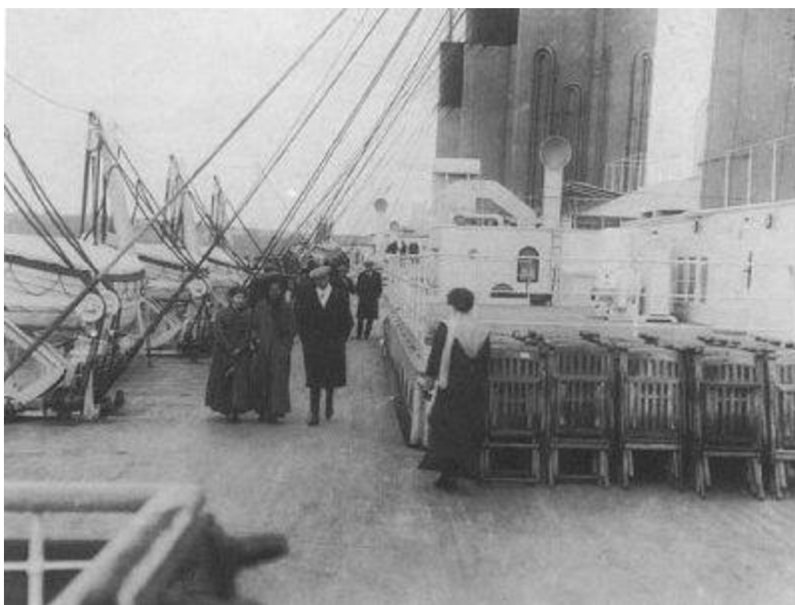
Ačkoli bylo na palubě místo na dvojnásobný počet záchranných člunů, Titanik vyplul se záchranným člunem s kapacitou o něco málo vyšší, než byla polovina cestujících včetně posádky. Designér navrhl, aby na palubě byly dvě řady záchranných člunů, ovšem jedna řada byla ještě před začátkem plavby z estetických důvodů odstraněna. Nové bezpečnostní předpisy zvýšily požadovaný počet záchranných člunů na číslo, které by zaručilo záchranu všech cestujících včetně posádky.

**Obr. 20** Paluba Titaniku – na levé straně jsou vidět záchranné čluny, lidé se procházejí místy, které bylo navrženo pro další záchranné čluny. [2]
