ZÁKLADNÍ PŘÍČINY POŠKOZENÍ VALIVÝCH LOŽISEK A JEJICH DIAGNOSTIKA

Bakalářská práce

TECHNICKÁ UNIVERZITA V LIBERCI

Katedra vozidel a motorů

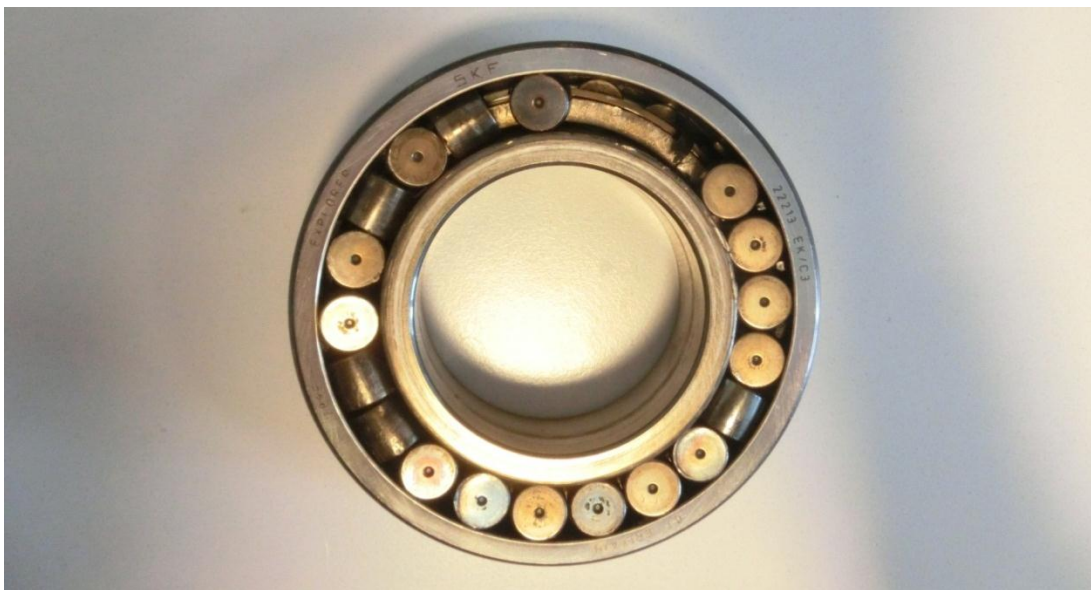
Obrázek 14: Porušené ložisko SKF 22213 EK/C3. Úplné zadření ložiska důsledkem defektu klece a následného vyosení soudečků z axiální polohy.

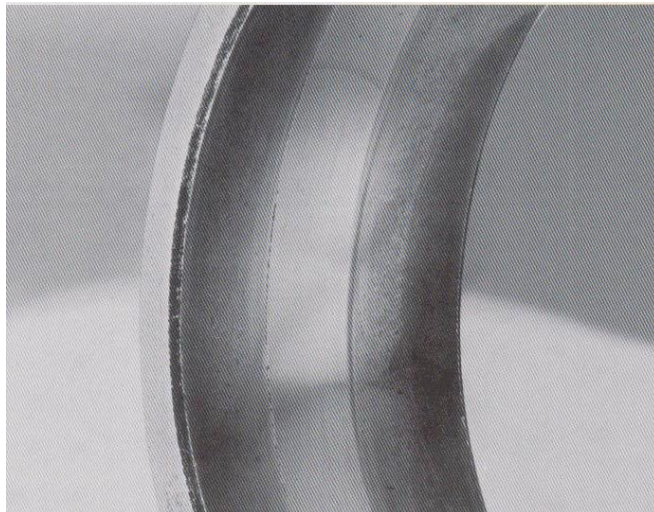
Příčinou je nedokonalá čistota před a během montáže, neúčinné těsnění, znečištěné mazivo, ale mohou vznikat i během chodu ložiska v provozu. Malé abrazivní částice, jako např. piliny, třísky uvnitř valivého ložiska způsobují trvalé nežádoucí opotřebení oběžných drah, valivých elementů a klece. Povrchy se tak zdrsňují a dostanou matný vzhled. Velikost poruchy záleží nejenom na otáčkách ložiska, působících silách ale také na mechanických a chemických vlastnostech abrazivních částic (nečistot). Opotřebení součástí ložiska se progresivně zvyšuje, neboť vzrůstá počet částic otěru, a tak se poškození neustále urychluje až do bodu, kdy je žádoucí ložisko vyměnit. Pokud je tato závada diagnostikována včas, kdy jsou hodnoty teploty a vibrací relativně mírně zvýšené, může se ložisko odstavit, správně vyčistit a opětovně namontovat na stroj, kde bude provozováno. Poškození tohoto typu se dá jednoduše předejít několika opatřeními před namontováním, například vybalením ložiska z výrobního obalu těsně před montáží, udržováním čistoty v dílně, používáním čistých nástrojů a v neposlední řadě otřením mazacích hlavic, přefiltrováním oleje a pečlivým zkontrolováním těsnění použitého ložiska. [6]

Obrázek 16: Vnější kroužek soudečkového ložiska s oběžnými drahami opotřebovanými abrazivními částicemi. Hranici mezi opotřebovanými a neopotřebovanými plochami lze rozpoznat hmatem. [6]

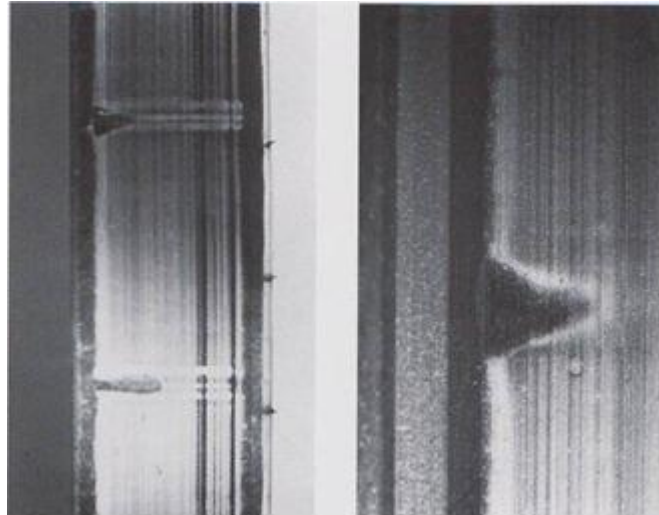
Vtisky způsobuje montážní síla působící na nesprávný kroužek, příliš velká montážní síla nebo velké zatížení nepohybujícího ložiska, což je spjato s předchozí kapitolou, viz 4.3.1.3. Pro vyloučení možnosti poruchy vtiskem je nutné dodržovat, aby montážní síla působila na správný kroužek s přesahem, působením menšího zatížením případně použitím ložiska s vyšší statickou únosností. [6]

Obrázek 17: Příklad poškození způsobeného nesprávnou manipulací. Vlevo snímek valivého ložiska ukazuje dva vtisky umístěné na obvodu proti sobě. Na snímku vpravo váleček naopak způsobil vtisk na oběžné dráze vnitřního kroužku. [6]

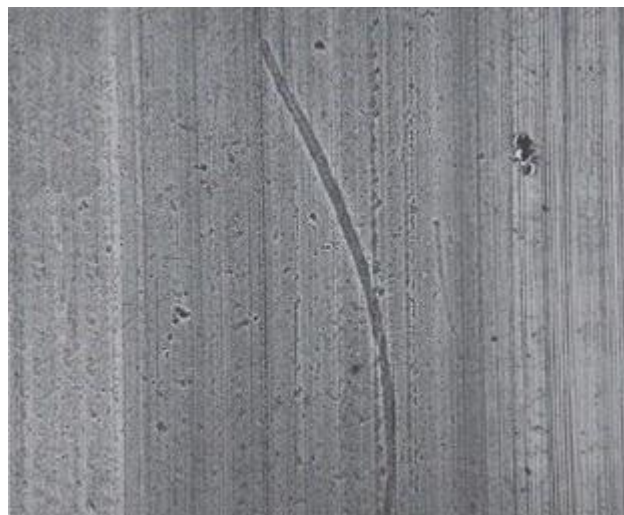
Toto poškození vzniká průnikem cizích částic do konstrukce ložiska během montáže nebo chodu, jako jsou otřepy, nečistoty, třísky, útržky tenkého papíru, celulózy, bavlněného odpadu atd. Je tedy nutné dodržovat čistotu v montážní dílně, používat čisté nástroje a čisté textilie sloužící k otření ložiska. [6]

Obrázek 18: Vtisky způsobené částicemi nečistot na jedné oběžné dráze ložiska s čárovým stykem - zvětšeno 50x. [6]

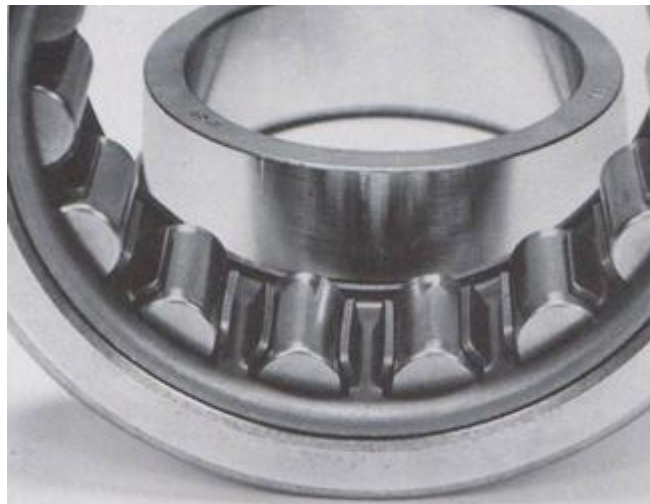
Může se stát, že při montáži je kroužek s valivými elementy a klecí namontován šikmo vůči druhému kroužku a zamezí se otáčení ložiska. Valivá tělesa vytvoří rýhy na oběžných drahách po celém obvodu a kroužek či valivé těleso je tak namáháno otěrem. Žádoucí je přesnost při montáži. [6]

Obrázek 19: Válečkové ložisko s pruhy otěru na oběžné dráze vnitřního kroužku a na válečcích. Oděr byl vyvolán válečky, které byly namontovány našikmo, přičemž nebylo otáčeno ložiskem. [6]

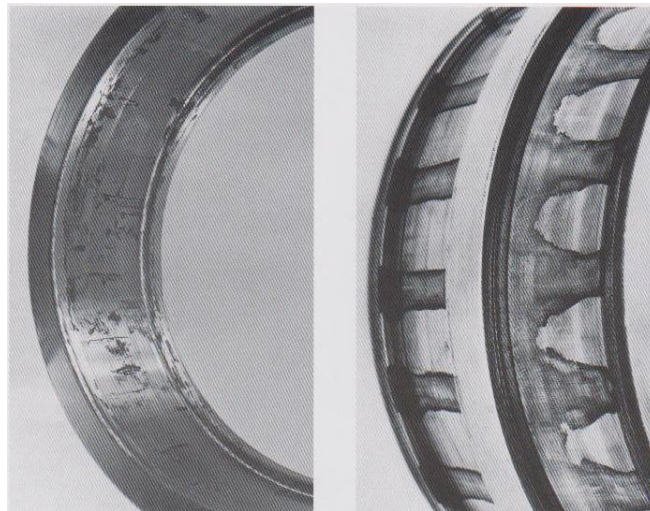
Přestože se na ložisku vytvoří vlivem oxidů obsažených ve vzduchu tenká ochranná vrstva, voda nebo korozivní látky v provozu tento ochranný film překonají a vyvolají na materiálu vyleptaná místa a postupně se změní na hloubkovou korozi. Kyselé kapaliny mají větší dopad na rychlost koroze, než jsou kapaliny zásadité. Problematická je také slaná voda (např. mořská voda), kde sůl společně s vodou vytvoří elektrolyt a vyvolají galvanickou korozi. Je tak důležité ložiska v těsném kontaktu s kapalinami co nejlépe utěsnit a použít maziva, které odolávají proti korozi. [6]

Obrázek 20: Vlevo hloubková koroze na vnějším kroužku válečkového ložiska. Vpravo rozsáhlé poleptání vodou na vnitřním kroužku soudečkového ložiska. [6]

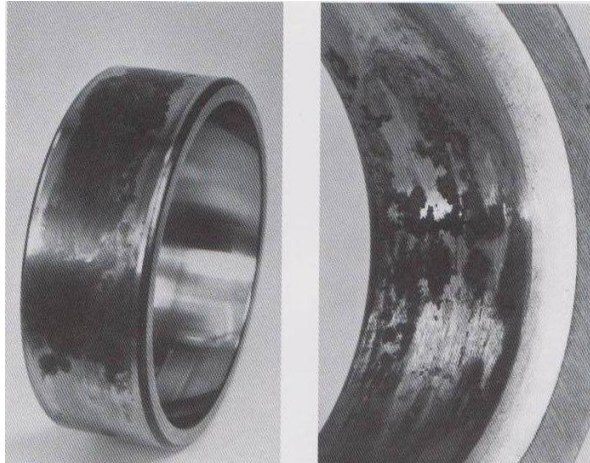
Nejčastěji ji způsobuje uložení ložiska, které je příliš volné, proto dochází k relativně velkým pohybům mezi kroužkem a hřídelí či tělesem. Opět může docházet k uvolňování mikroskopických abrazivních částic a celý proces se více urychluje, viz 4.3.1.1. Toto porušení má špatný vliv i na rozložení zatížení, a pokud provozovatel nezlepší dosedací plochy, ložisko bude nepoužitelné. [6]

Obrázek 21: Vlevo styková koroze na vnějším kroužku soudečkového ložiska. Vpravo rozsáhlá styková koroze v díře naklápěcího kuličkového ložiska. [6]

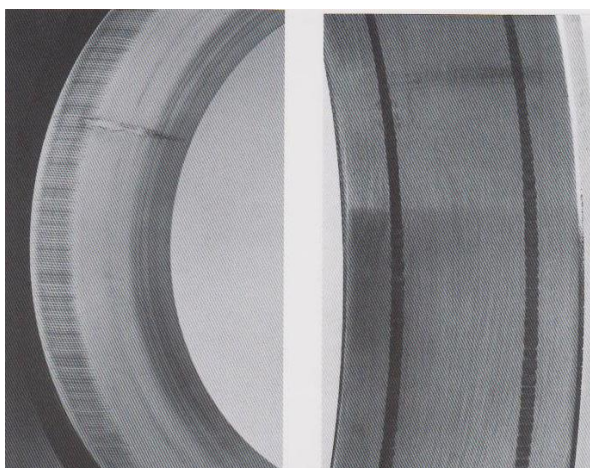
Projde-li elektrický proud z jednoho kroužku přes valivý element do druhého kroužku, vytvoří se na oběžných drahách drážky a valivá tělesa v místě průchodu změni svou barvu. Toto porušení je tak snadno zaměnitelné s poškozením vibracemi. Rozdíl je v nezbarvené drážce a valivý element je porušený. Při průchodu elektrickým proudem dojde k velkému teplotnímu šoku a v zasaženém místě se materiál ohřeje na teplotu tavení a vzniknou zde drážky nebo krátery. Pro odstranění průchodu elektrického proudu se může vhodněji svést elektrický proud nebo použitím izolovaného ložiska. [6]

Obrázek 22: Vlevo drážkování způsobené průchodem elektrického proudu na vnějším kroužku soudečkového ložiska. Vpravo vnější kroužek naklápěcího kuličkového ložiska poškozený průchodem elektrického proudu. [6]

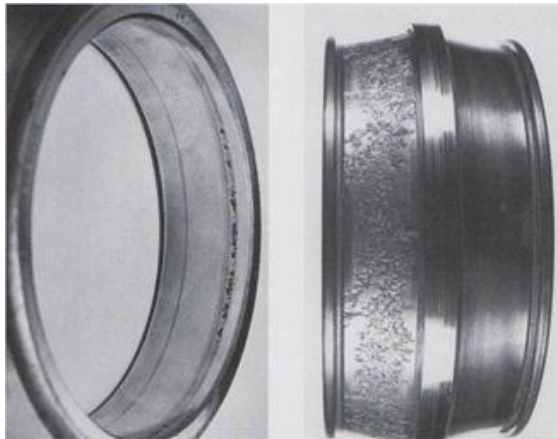
Odlupování patří mezi sekundární poruchy a signalizuje tak konec své životnosti důsledkem únavy materiálu. Dalšími důsledky jsou primární poruchy, např. průchodem elektrického proudu (4.3.6.), korozí (4.3.5.), prokluzováním (4.3.3.), vtisky (4.3.2.) atd. Takto poškozené ložisko ještě není zcela nepoužitelné, jestliže je odhaleno v raném stádiu degradace, proto se musí každé ložisko často analyzovat, měřit vibrace, neustále kontrolovat teplotu a hlučnost. [6]

Obrázek 23: Vlevo. Na vnější kroužek naklápačícího kuličkového ložiska působí nadměrné axiální zatížení. Odlupování materiálu v zatížené oblasti. Vpravo vnitřní kroužek soudečkového ložiska poškozený odlupováním materiálu. Rozsah poškození na celé oběžné dráze napovídá, že axiální zatížení bylo velmi vysoké v porovnání s radiálním zatížením. [6]

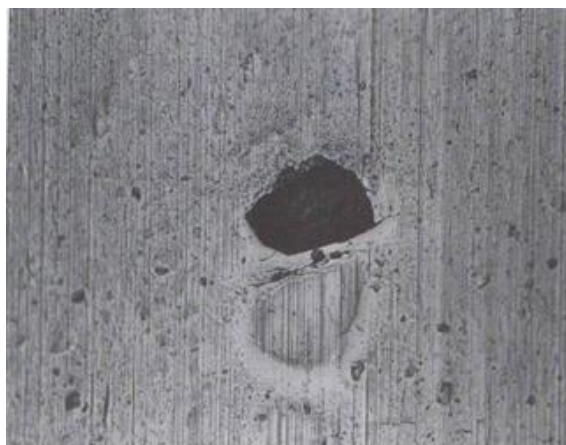
Obrázek 24: Odlupování (tmavá plocha) způsobené sousedními vtisky – 100x zvětšení [6]

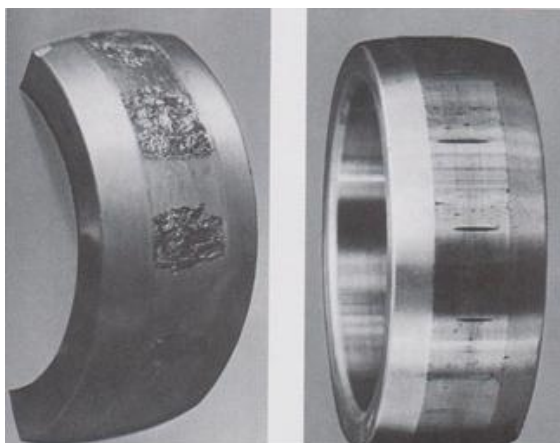
Obrázek 25: Vlevo vnitřní kroužek válečkového ložiska s rozsáhlým poškozením odlupováním způsobeným oděrem. Vpravo vnitřní kroužek válečkového ložiska se stopami oděru v místech, jejichž vzdálenost odpovídá rozteči valivých těles.

Poškození bylo způsobeno nesprávnou montáží. [6]

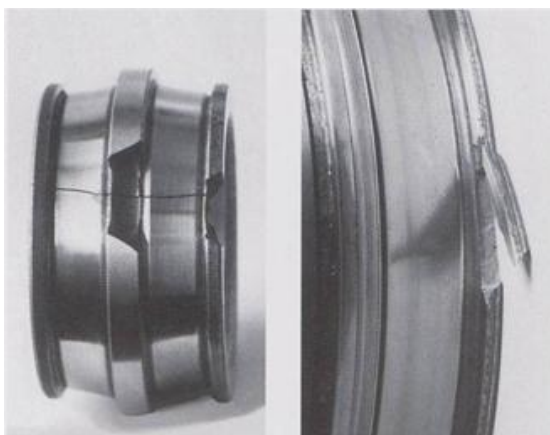
Nejčastější spouštěč je nesprávná manipulace při montáži nebo demontáži, kdy je na některý z kroužků vyvinuto příliš velké zatížení a vytvoří se tak mikrotrhliny. Po uvedení ložiska do chodu se trhlinky rozšiřují, zvýší odpor valení, vzniknou rázy těles, teplota stoupne a vibrační analýza graficky znázorní vyšší hodnoty frekvencí. Ložisko je pak nutné vyměnit. Opatřením je častější a pečlivější kontrola. [6]

Obrázek 26: Vlevo prasklý vnitřní kroužek soudečkového ložiska. Vpravo vnitřní kroužek soudečkového ložiska s odlomenou částí vnější příruby. Poškození bylo způsobeno přímým úderem kladiva. [6]

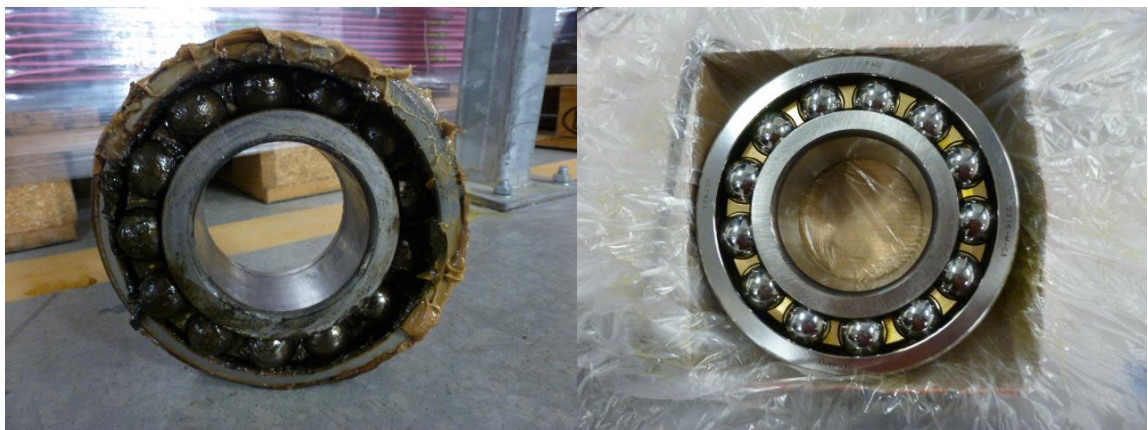
Obrázek 37: Staré porušené ložisko ve srovnání s novým ložiskem

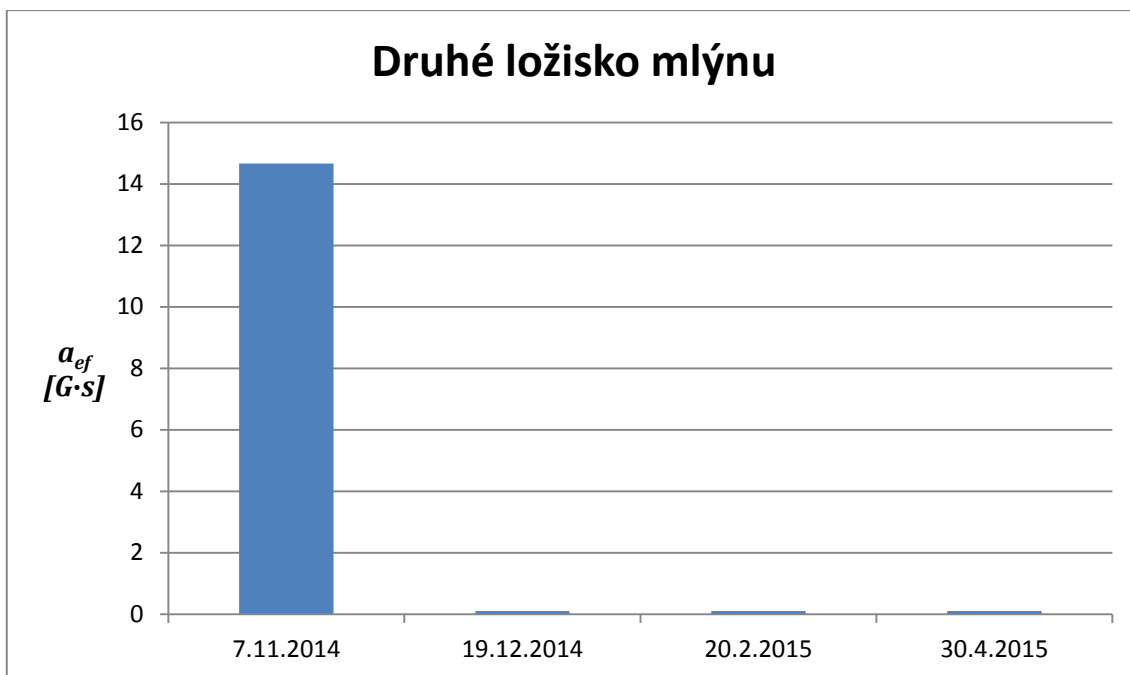
Graf 6: Efektivní hodnoty zrychlení druhého ložiska mlýnu linky SV4, měřicí místo č. 3 z obr. 3. Vyměněné ložisko po prvním měření ze dne 7.11.2014 jasně vykazuje nižší hodnoty vibrací a efektivní hodnota zrychlení se snížila o 99,2% na $a_{ef}=0,1077$ G·s.

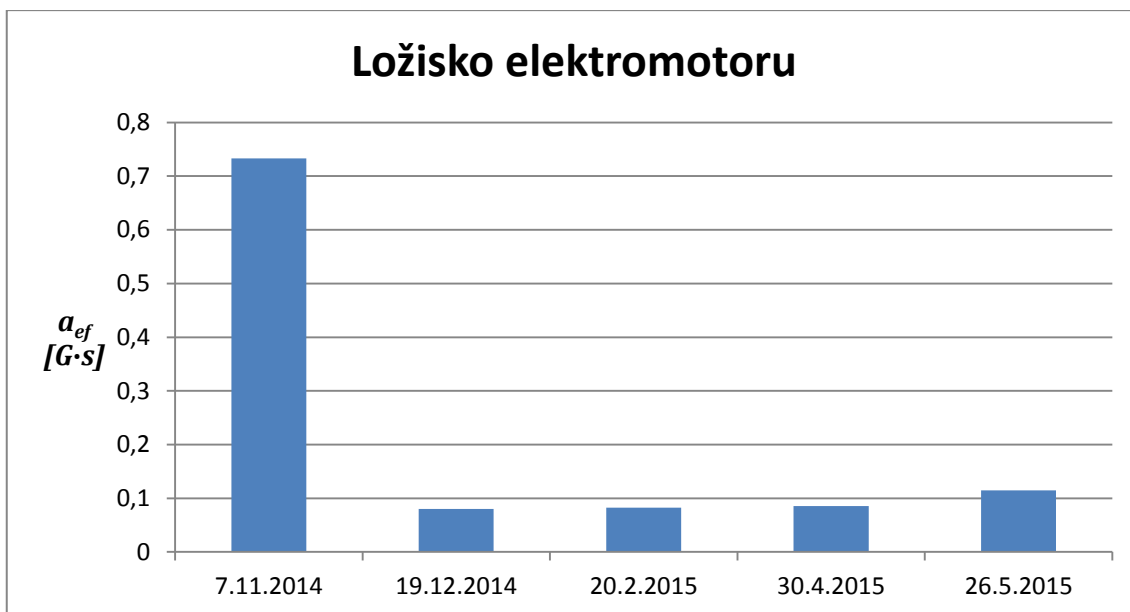
Graf 7: Efektivní hodnoty zrychlení ložiska elektromotoru linky DP14, měřicí místo č. 4 z obr. 7. Ložisko elektromotoru po 7. 11. 2014 vyměněno. Úroveň vibrace po výměně valivého ložiska klesla o 89,1% na efektivní hodnotou zrychlení

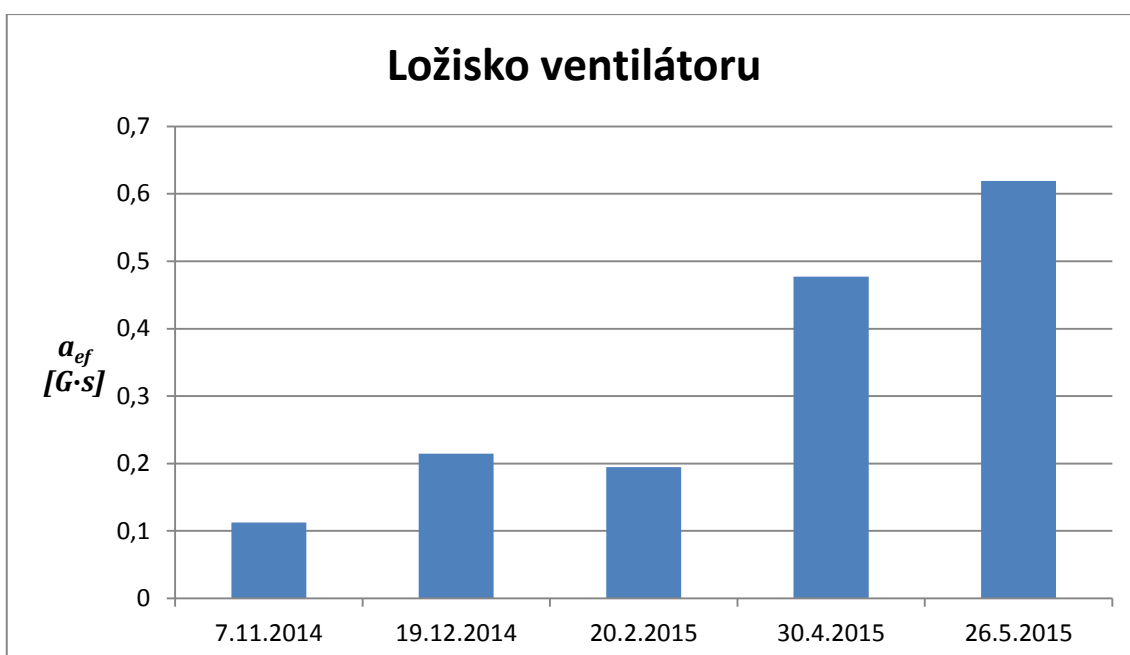
Na lince DP14 v grafu 8 možno pozorovat vzrůstající trend efektivní hodnoty zrychlení, přičemž následně muselo nutně dojít k výměně ložiska, jelikož porucha exponenciálně narostla a ložisko se nacházelo ve 4. etapě poruchy.

Graf 8: Efektivní hodnoty zrychlení ložiska ventilátoru linky DP14, měřicí místo č. 5 z obr. 7. Ke dni 26. 5. 2015 byla doporučena výměna ložiska vlivem vzrůstající efektivní hodnoty zrychlení.

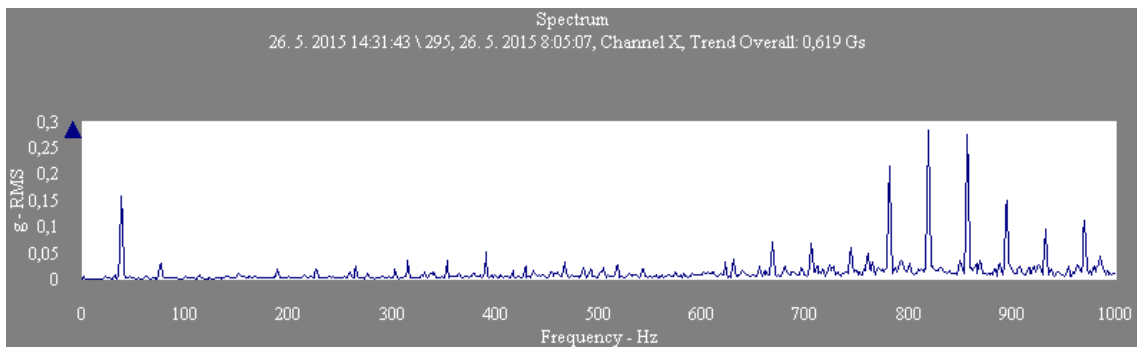
Obrázek 39: Spektrum vibrací zrychlení ložiska ventilátoru linky DP14 ze dne 26.5.2015. Spektrum ukazuje poškození ložiska.

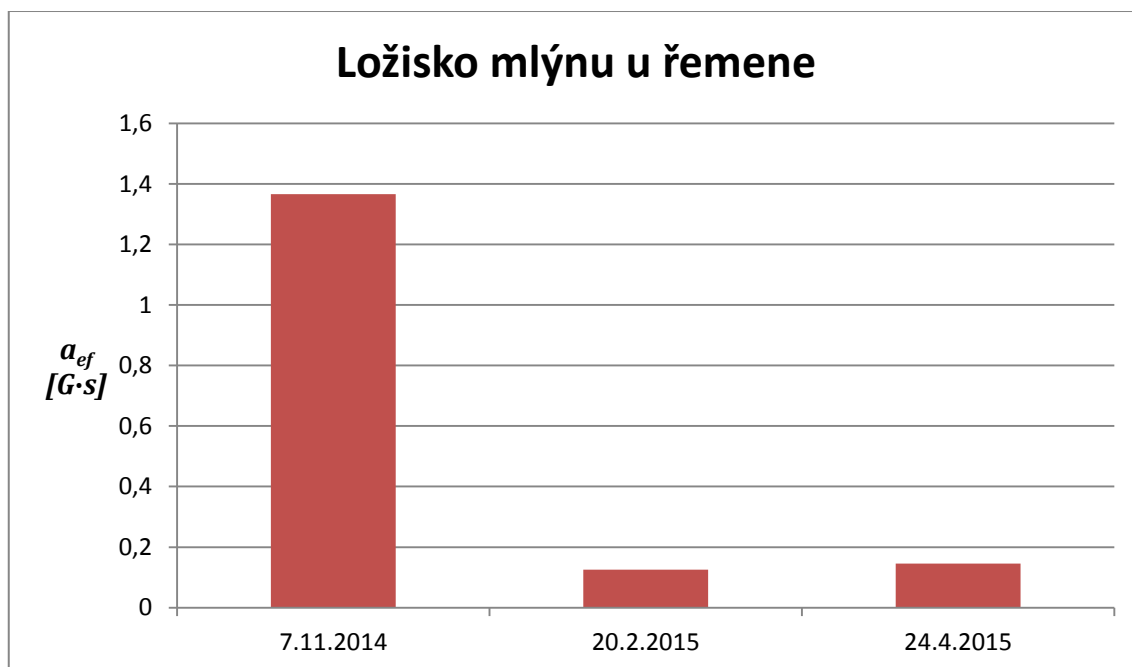
Graf 13: Efektivní hodnoty zrychlení ložiska mlýnu u řemene linky DP12, měřicí místo 10 z obr. 9. Ke dni 7. 11. 2014 byla doporučena výměna ložiska vlivem vysoké efektivní hodnoty zrychlení, která po výměně klesla o 90,8% na $a_{ef}=0,1255$ G·s.

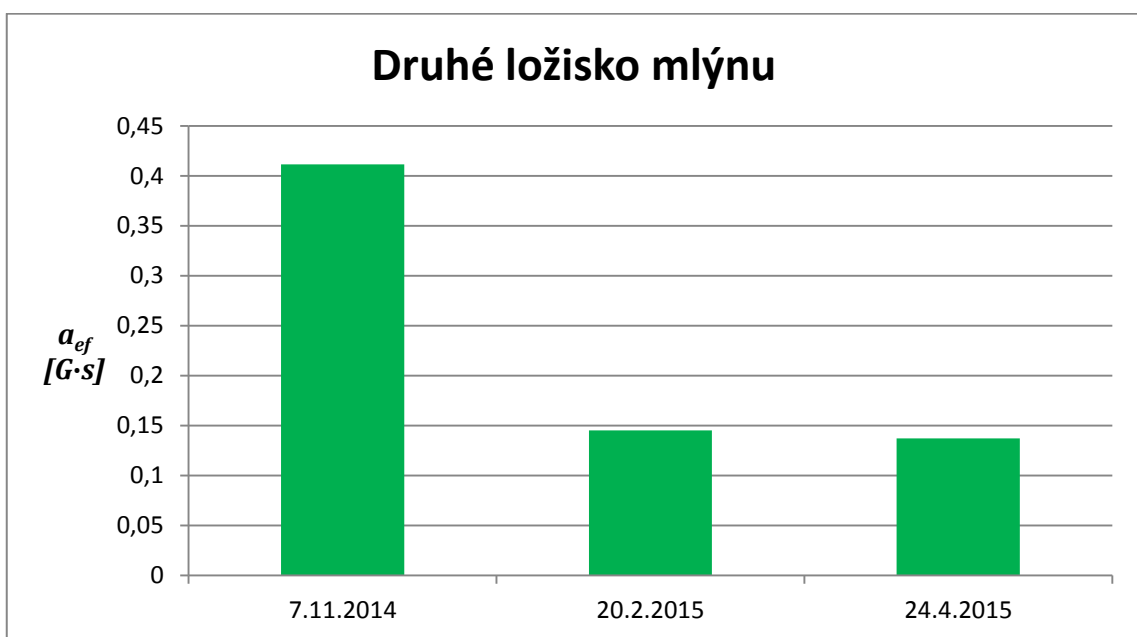
Graf 14: Efektivní hodnoty zrychlení druhého ložiska mlýnu linky DP12, měřicí místo č. 11 z obr. 9. Druhé ložisko mlýnu nepoškozeno, ale zvýšená efektivní hodnota zrychlení je zapříčiněna přenosem vibrací z ložiska mlýnu u řemene. Po výměně ložiska mlýnu u řemene, viz graf 13, klesla efektivní hodnota zrychlení o 64,7% na $a_{ef}=0,1452 G\cdot s$.

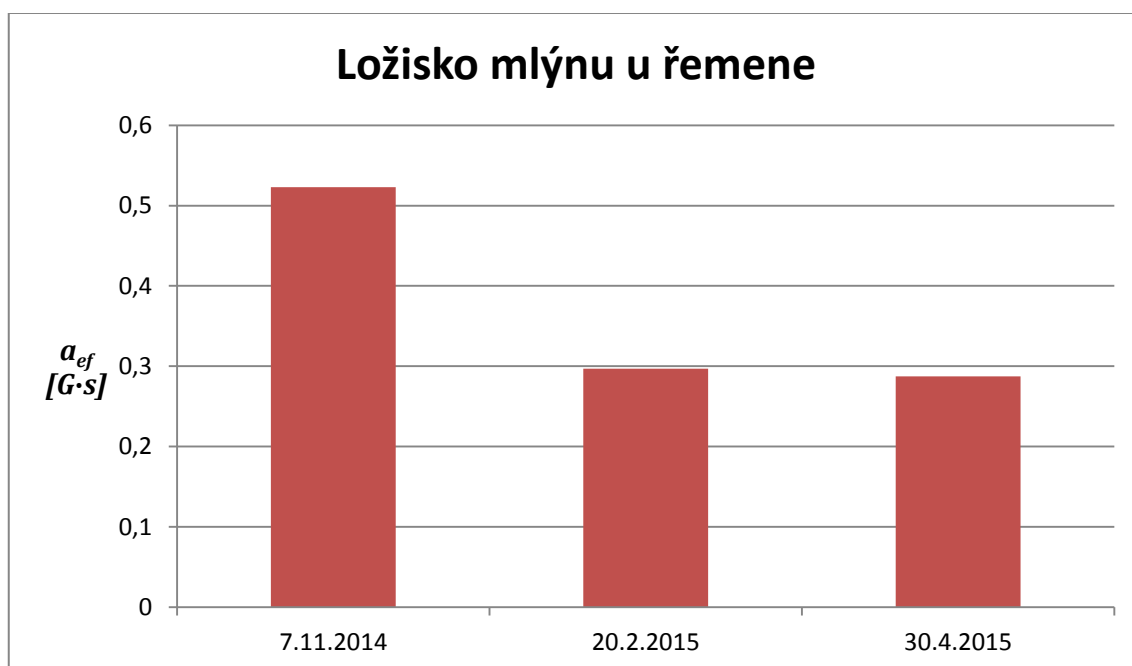
Graf 16: Efektivní hodnoty zrychlení ložiska mlýnu u řemene linky DP13, měřicí místo č. 13 z obr. 9. Zvýšená efektivní hodnota zrychlení ze dne 7. 11. 2014 zapříčiněna nedostatečným mazáním. Po mazání efektivní hodnota zrychlení klesla o 43,2% na $a_{ef}=0,2971$ G·s.

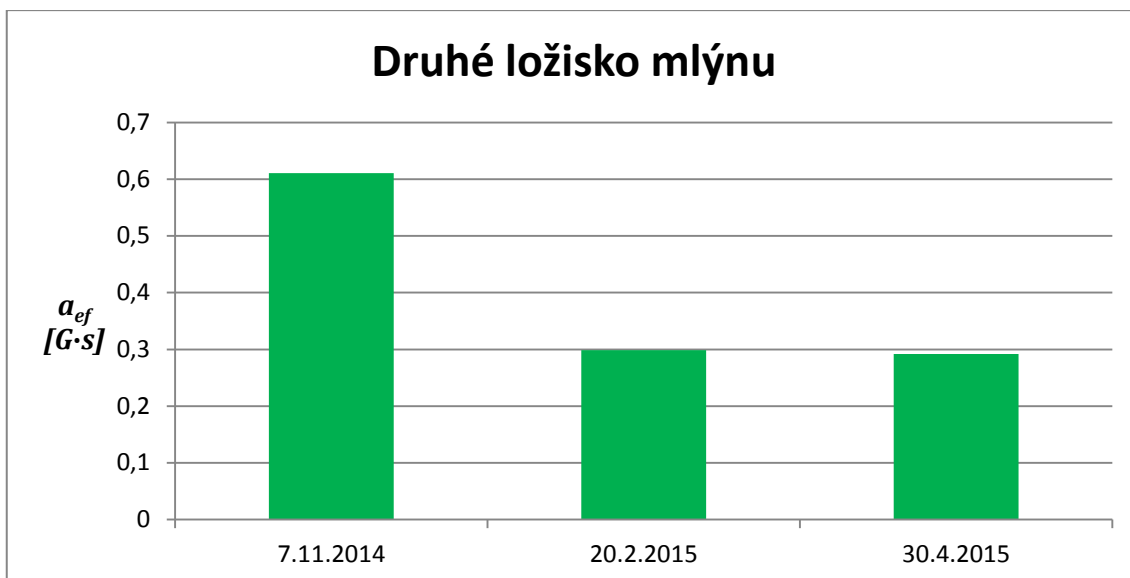
Graf 17: Efektivní hodnoty zrychlení druhého ložiska mlýnu linky DP13, měřicí místo č. 14 z obr. 9. Zvýšená efektivní hodnota zrychlení ze dne 7. 11. 2014 zapříčiněna nedostatečným mazáním. Po mazání hodnota klesla o 51,1% na $a_{ef}=0,2987$ G·s.
