Stavebně technické hodnocení historické dřevěné konstrukce

Bakalářská práce

Práce se věnuje stavebně technickému a stavebně historickému hodnocení krovu kostela svatého Josefa v Paloníně. Stavebně technické hodnocení bylo zaměřeno na posouzení abiotických a biotických poškození krovu kostela smyslovými a přístrojovými metodami. Ve stavebně historickém hodnocení byla určována trasologie stop tesařského opracování, tesařských značení a identifikace druhu dřev pro zjištění skladby krovu. Z archivních literárních pramenů byl sestaven stručný přehled historie kostela sv. Josefa.

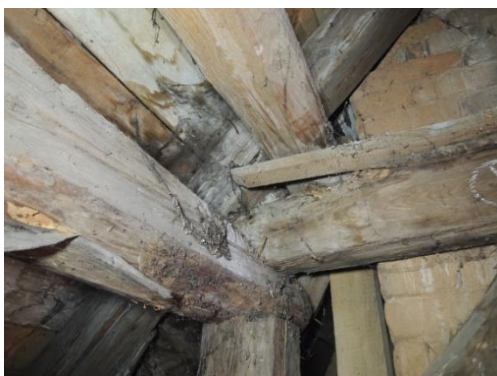
Obr. 36: Poškozený hambalek v první vazbě

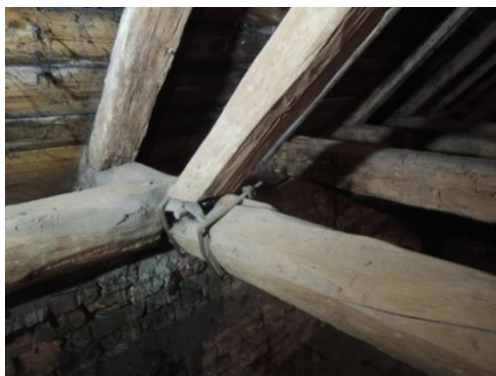
Obr. 37: Točitost VT

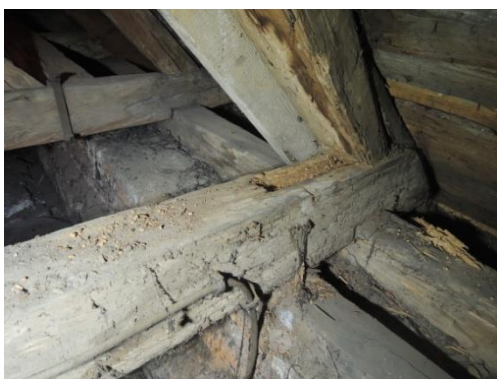
Obr. 38: Spoj VT a krokve poškozený biotickými škůdci

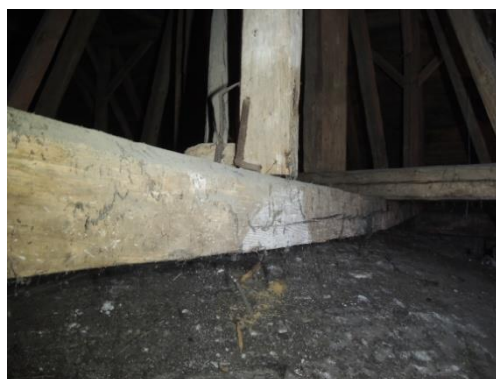
Obr. 39: Zdeformovaný VT vlivem hmotnosti věžičky

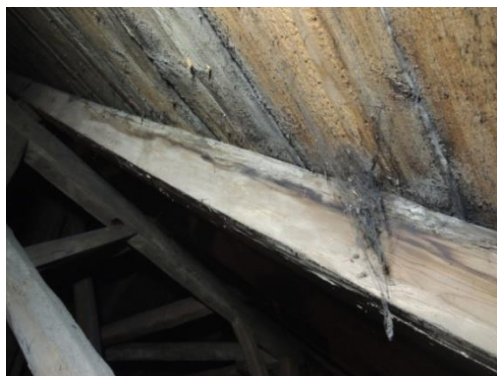
Obr. 40: Západní krokve 7. vazby poškozená hnilobou a tresářikem

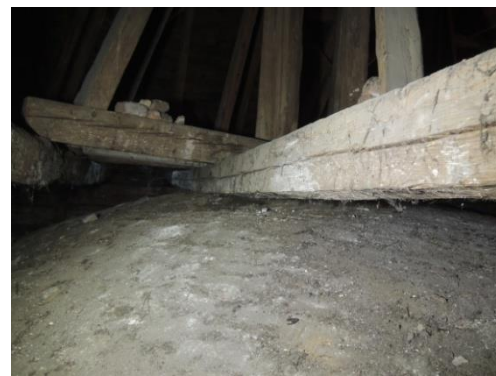
Obr. 41: VT tlačící na klenbu

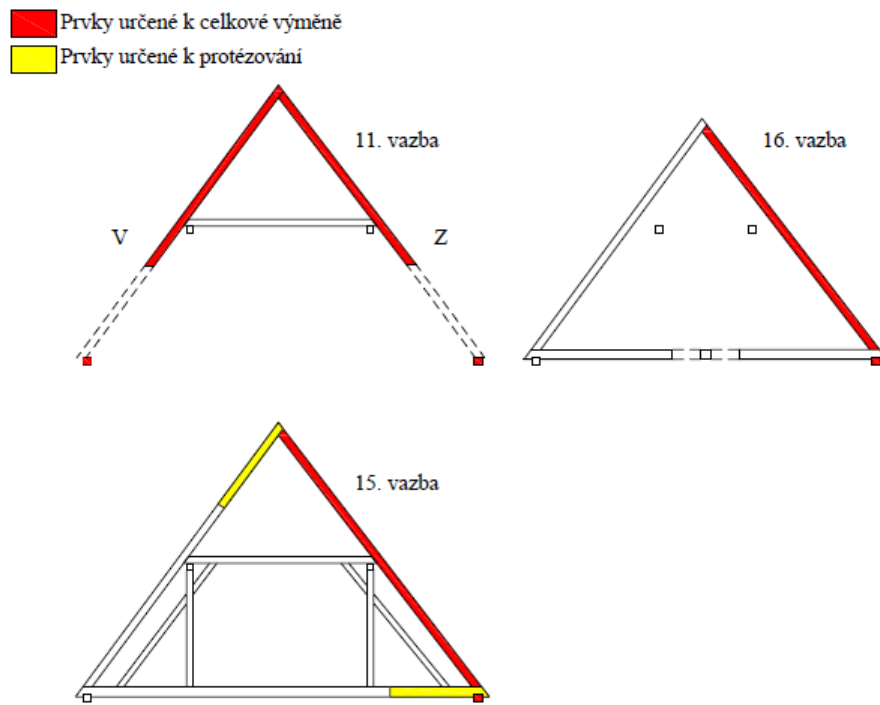
Obr. 42: Poškozené vazby presbytáře

V presbytáři bylo v příčných vazbách objeveno poškození pouze v 11., 15. a 16. vazbě (Obr. 42). Nejvíce poničeny byly krokve. V 15. vazbě byl na západní straně poškozen vazný trám (Obr. 43). Na tomto vazném trámu bylo provedeno odporové vrtání (Graf 4), které ukázalo, že je prvek zdravý, nakonec bylo rozhodnuto tento prvek oprotézovat 2 m kvůli napadení biotickými škůdci. V presbytáři bylo výrazně méně poškozených prvků než v hlavní lodi. Seznam poškozených prvků je zobrazen v Tab. 3.

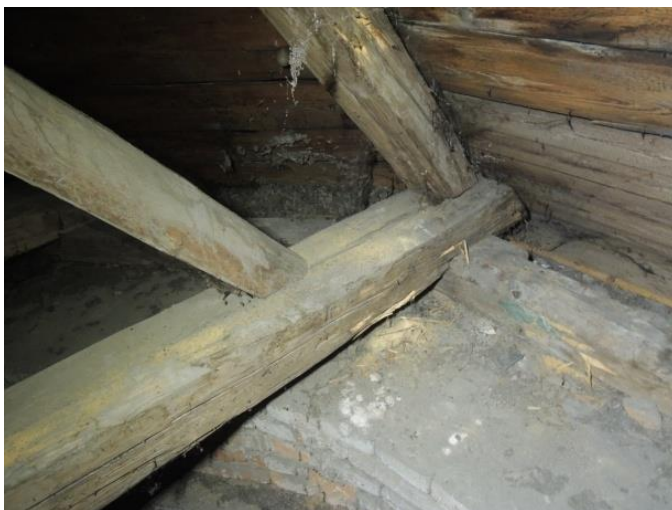
Obr. 43: VT poškozený biotickými činiteli

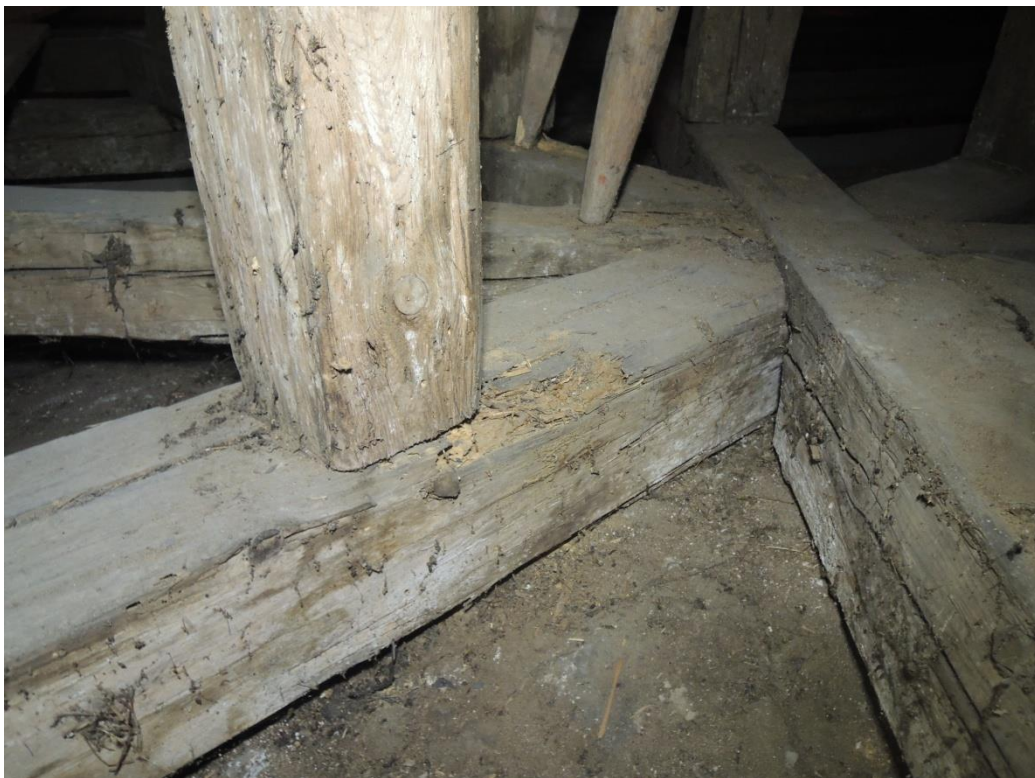
Obr. 45: VT věžičky napadený tesaříkem a hnilobou
