**STUDIE SANACE VYBRANÉ ČÁSTI STOKOVÉ
SÍTĚ V OSTRAVĚ**

STUDY OF REHABILITATION OF THE SELECTED PART OF THE SEWERAGE NETWORK
IN OSTRAVA

BAKALÁŘSKÁ PRÁCE

David Köhler

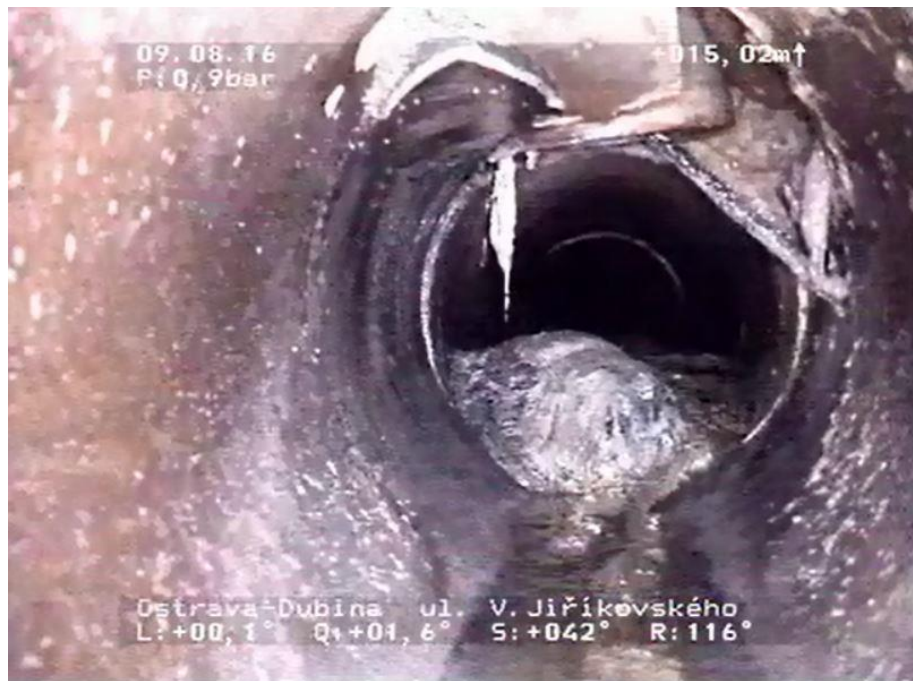
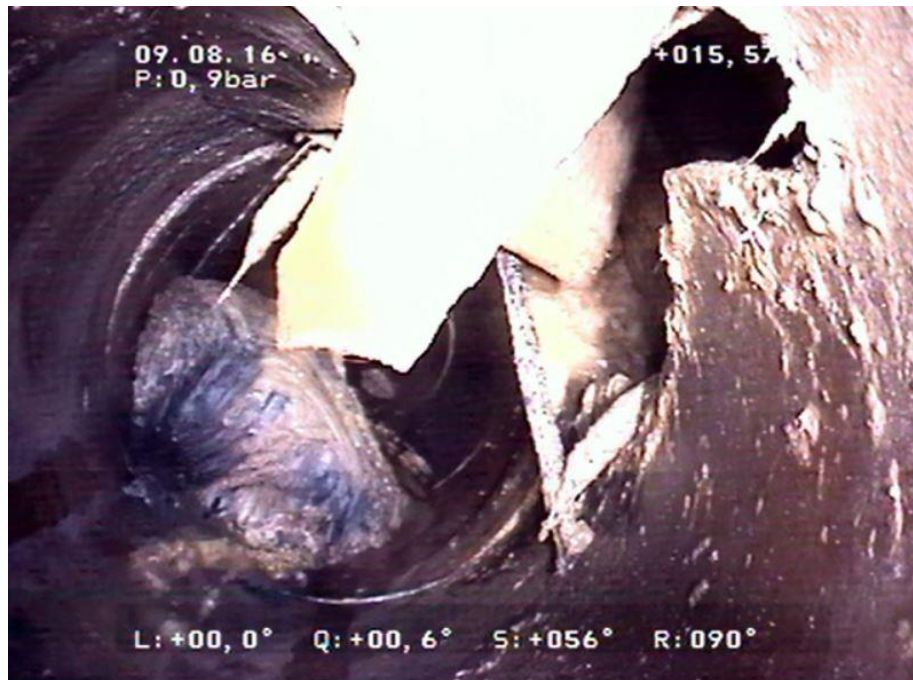
Úsek č. 1 se nachází na ulici V. Jiříkovského mezi šachtami č. 500763 a 2297094. Tento úsek je dlouhý 44,72 m a jedná se o kameninovou troubu DN 400. Mezi významné poruchy nacházející se na tomto úseku patří velké množství podélných a příčných trhlin, neodborně zabudované přípojky, a hlavně zborcená trouba a tvorba střepů na staničení 15-17 m od šachty 500763 (Obr. 26 a Obr. 27). Zmíněné zborcení bylo pravděpodobně způsobeno neodborně zabudovanou přípojkou. Pod zborceným stropem trouby došlo k vytvoření velké překážky v odtoku. Vzhledem k závažnosti této poruchy byla celému úseku přiřazena kategorie 4.

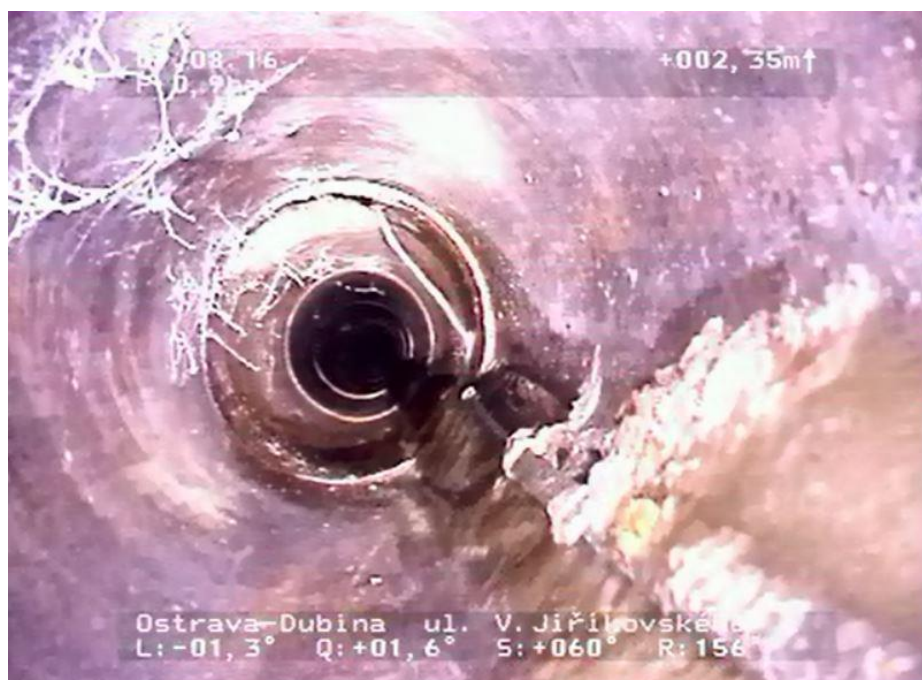
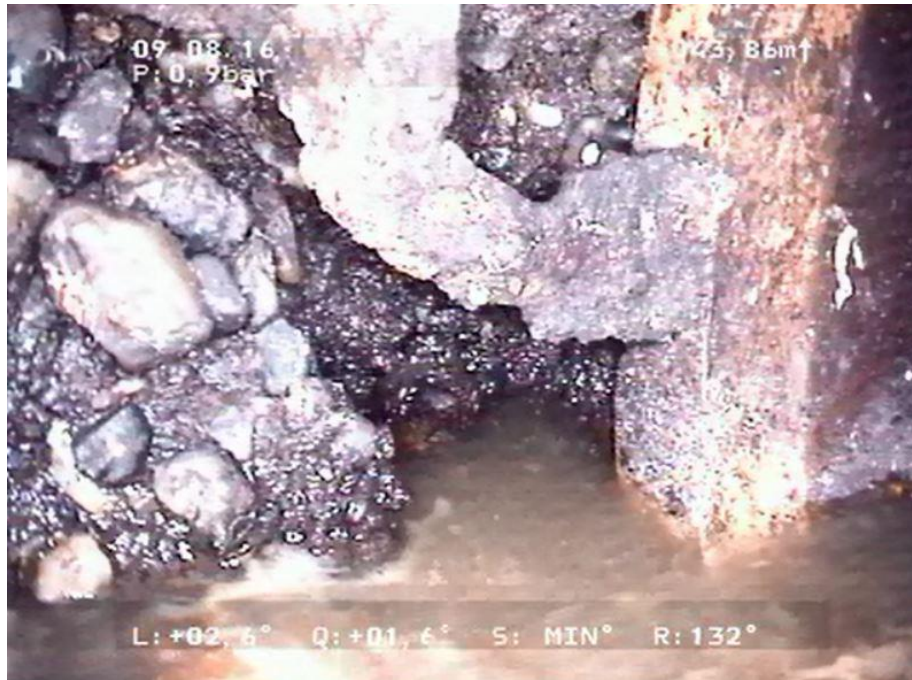
Úsek č. 2 se nachází mezi šachtami č. 500763 a 500762. Tento úsek je dlouhý 44,3 m a je tvořen troubami z kameniny o DN 400. Mezi významné poruchy řadíme neodborně zabudované přípojky, netěsné napojení v šachtě 500762 (Obr. 29) a armaturu, která vytváří překážku v odtoku (Obr. 28). Kategorie stavebně-technického stavu tohoto úseku je 3.

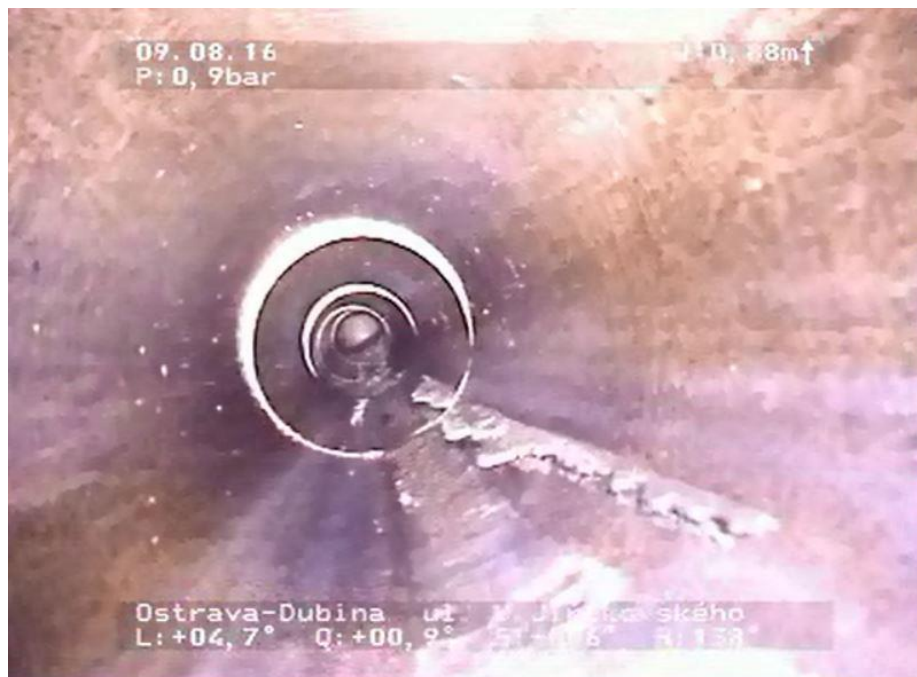
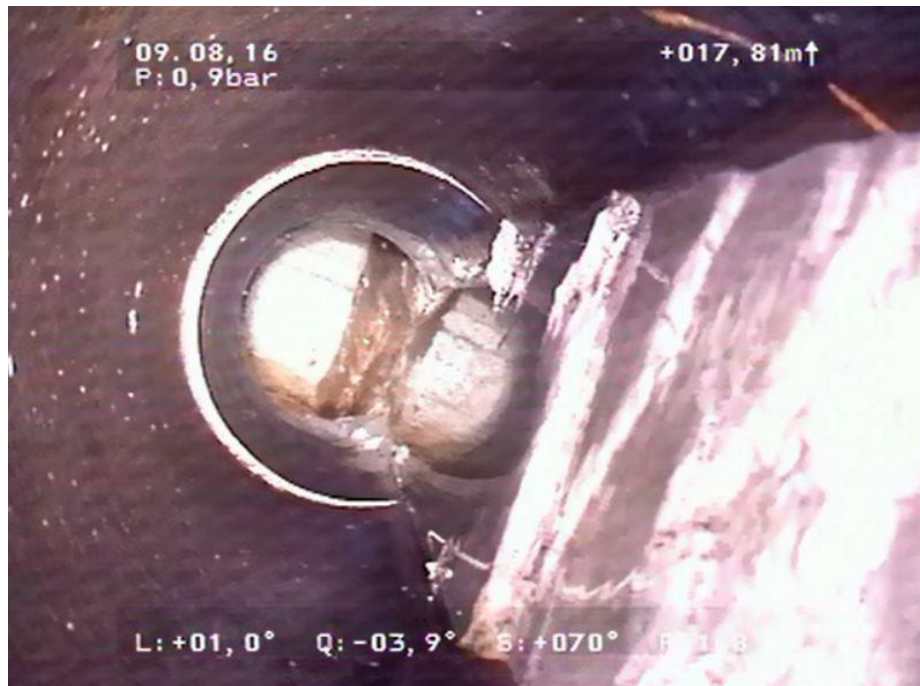
Úsek č.3 je první z přítoků do posuzovaného hlavního řádu. Tento úsek leží mezi šachtami č. 500761 a 500762. Úsek je dlouhý 19,7 m a je tvořen potrubím z kameniny o DN 300. Mezi zjištěné významné poruchy patří betonové nálitky, nacházející se na staničení 10-13 m (Obr. 30) a sedimentace písku u šachty 500761 (Obr. 31), která zmenšuje průtočný profil o cca 15 %. Úsek byl zaříděn do kategorie 3.

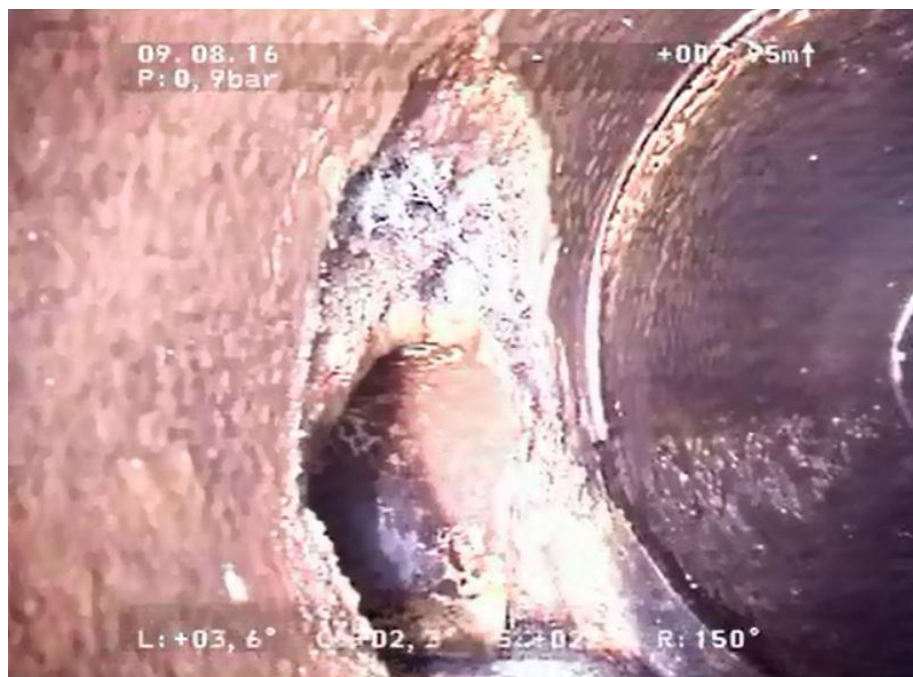
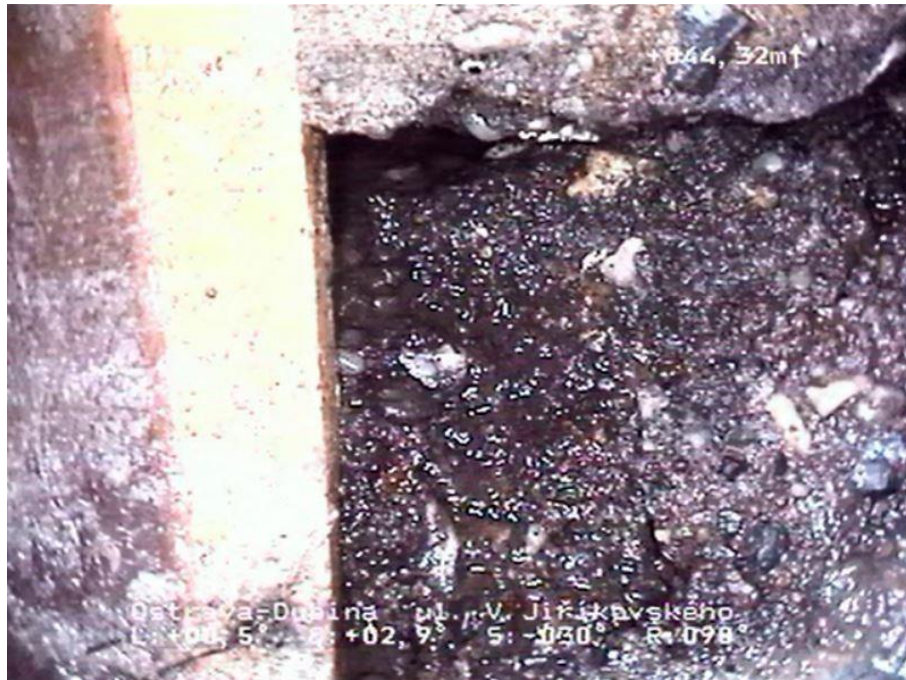
Úsek č. 4 se nachází mezi šachtami č. 500765 a 500762. Je tvořen kameninovým potrubím DN 500 o délce 44,9 m. Mezi hlavní poruchy, kterými se tento úsek vyznačuje, patří neodborně zabudované přípojky (Obr. 32), netěsné napojení v šachtě č. 500762 (Obr. 33) a netěsnost skruží v šachtě č. 500765. Kategorie stavebně-technického stavu je 3.

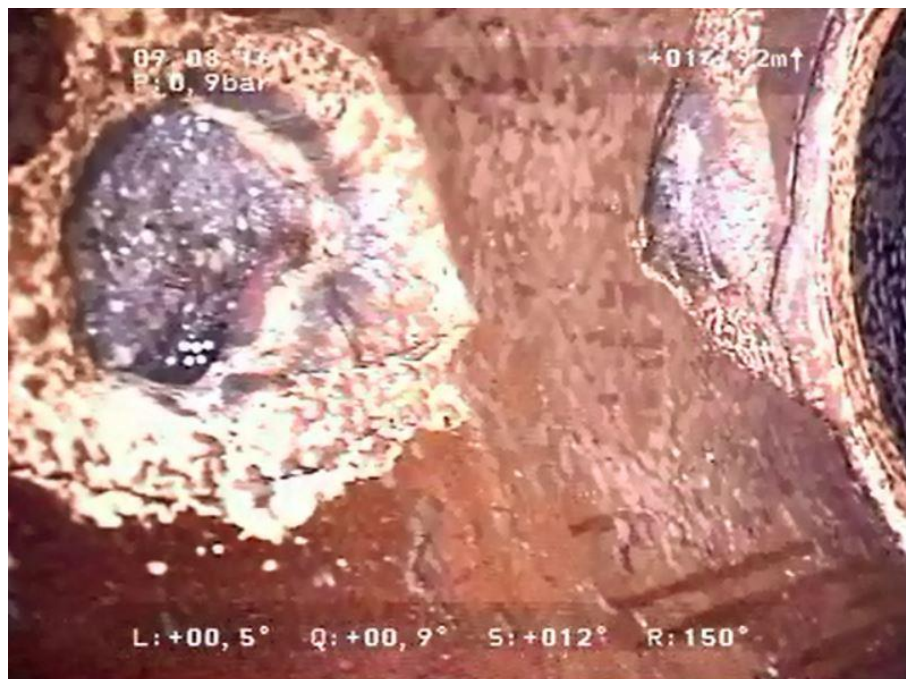
Tento úsek se nachází mezi šachtami č. 500765 a 500767 a jeho délka je 36,8 m. Materiálově je tvořen potrubím z kameniny o DN 500. Na tomto úseku nebyly zaznamenány žádné významné poruchy. Jedinou poruchou je neodborně provedená oprava na staničení 36,8 m (Obr. 34). Úseku č. 5 byla přiřazena kategorie stavebně-technického stavu 3.

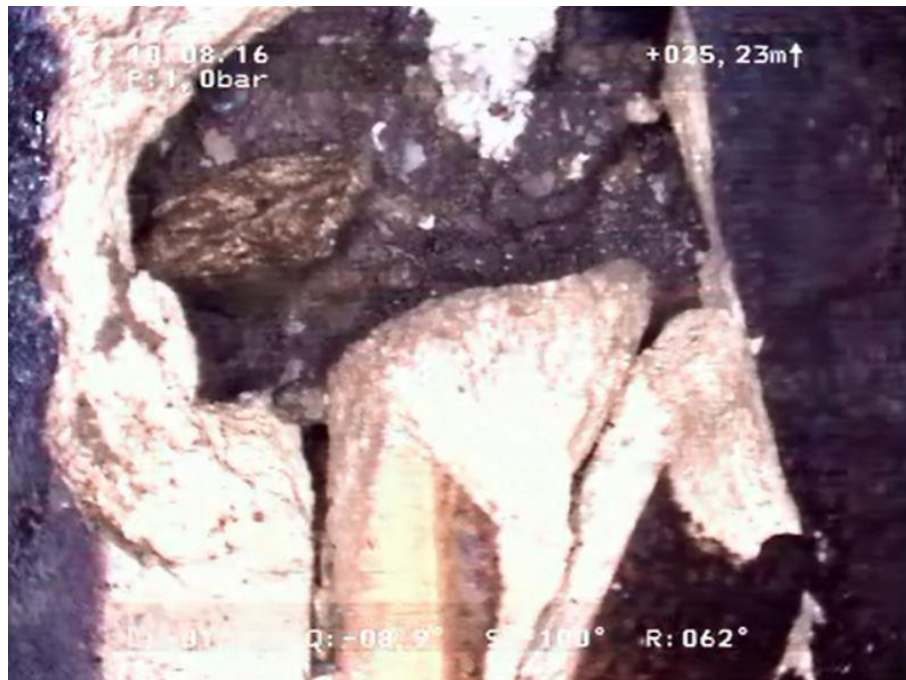
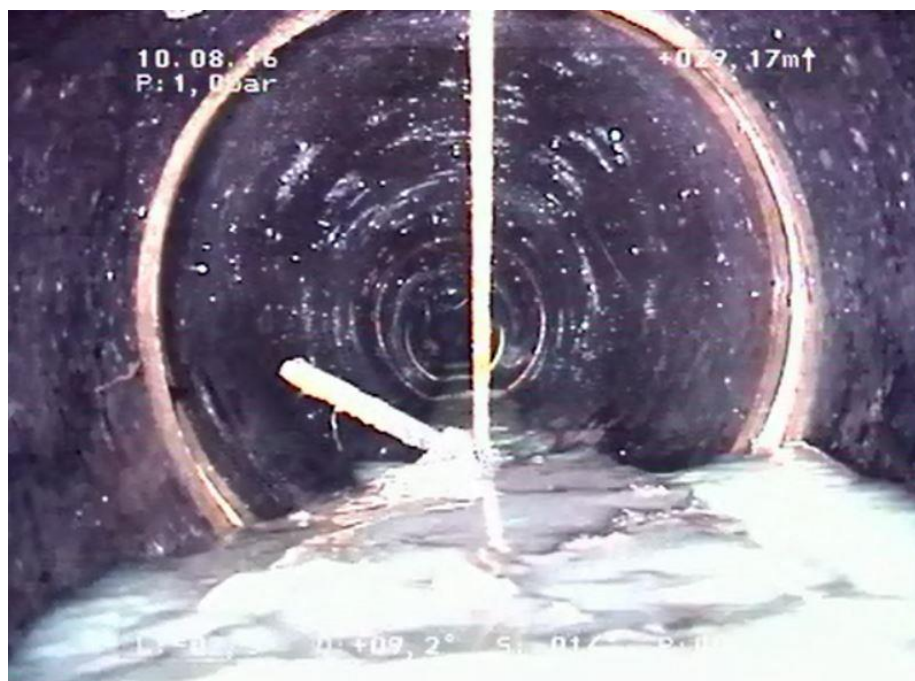
Úsek č. 6 se nachází mezi šachtami č. 500766 a 500767. Jedná se o druhý posuzovaný vedlejší přítok hlavního řadu. Tato vedlejší větev je dlouhá 45,1 m a je tvořena potrubím z kameniny DN 300. Mezi významné poruchy patří neodborně zabudované přípojky, překážka v odtoku na staničení 29,6 m (Obr. 36) a tvorba střepů u neodborně provedené opravy (Obr. 35). Jedna ze zmíněných přípojek je zborcená a je nutné ověření, zda je provozována. Kategorie tohoto úseku byla určena jako 3.

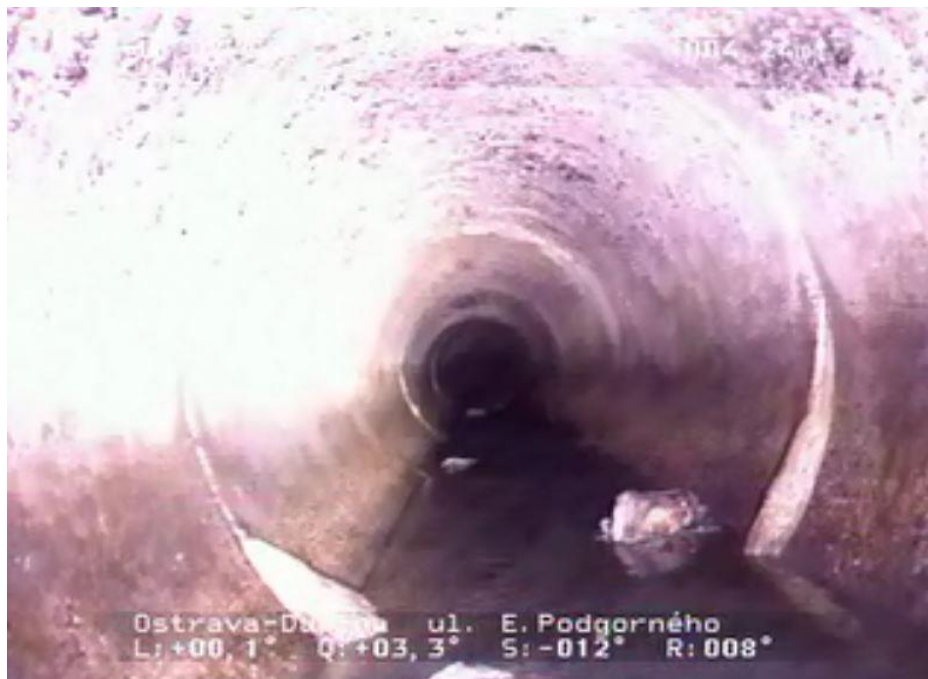
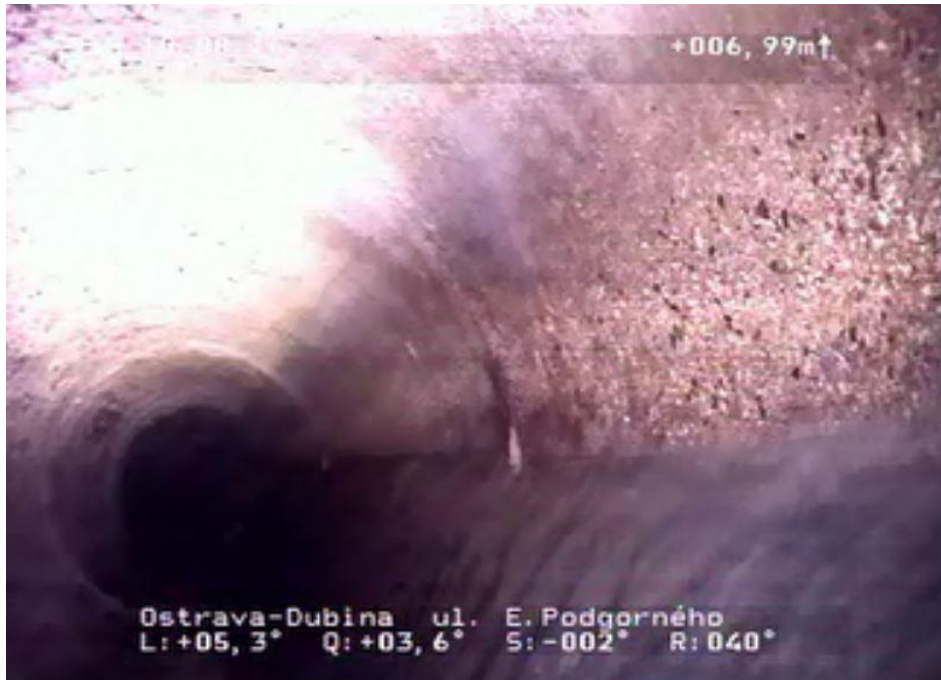
Úsek č. 8 je třetí vedlejší větev přitékající do hlavní stoky a nachází se mezi šachtami č. 500718 a 500719. Tato větev přitéká z ulice Emanuela Podgorného. Jedná se o potrubí DN 1000 z betonu. Délka potrubí je 20,92 m. Největším problémem tohoto úseku je netěsnost. Téměř každý spoj vykazuje znaky netěsnosti a vznikají zde inkrustace (Obr. 37). Úsek také vykazuje mírné poškození korozí (Obr. 38) a před šachtou č. 500719 se nachází betonový nálitek, tvořící překážku v odtoku. Úsek č. 8 spadá z hlediska technického stavu do kategorie 3.

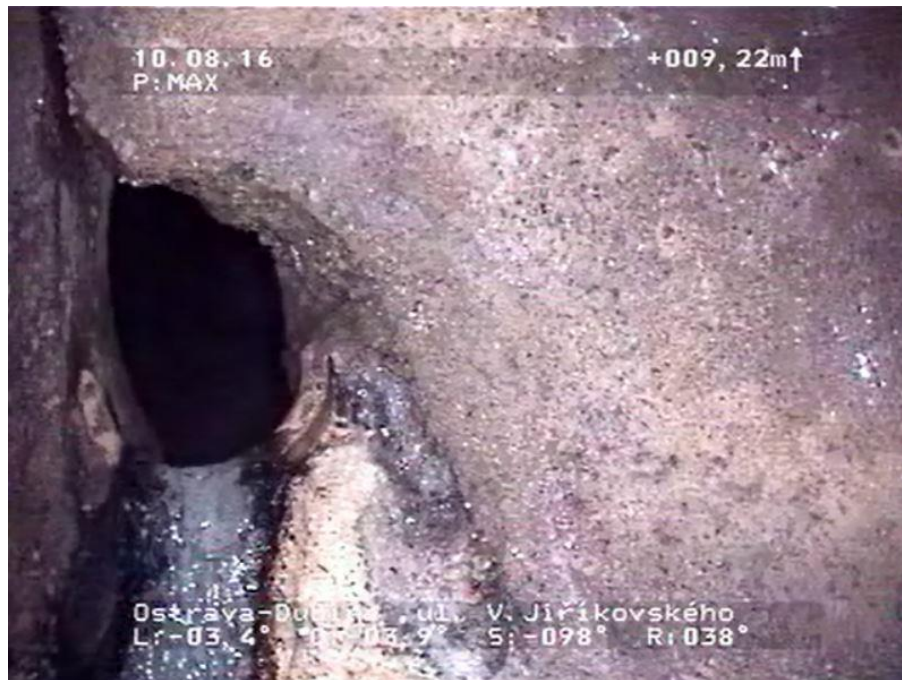
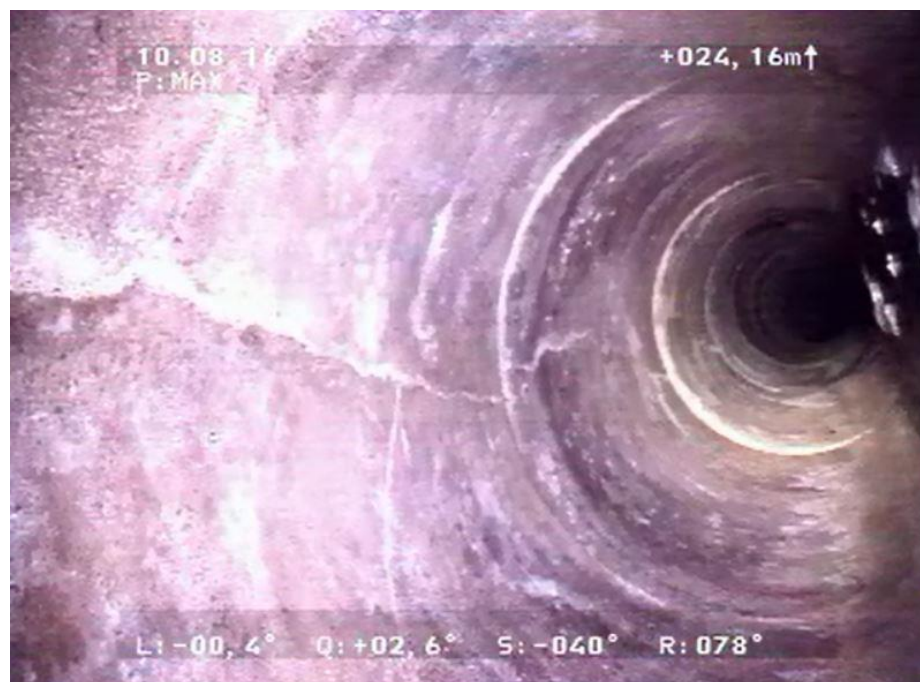
Úsek č. 9 se nachází mezi šachtami č. 500769 a 500718. Jeho délka je 59,5 m a je tvořen potrubím z betonu o DN 1200. Mezi významné poruchy, které byly při průzkumu zjištěny, patří neodborně provedené přípojky (Obr. 39), betonové nálitky pod přípojkami a podélná trhлина ve stropě vedoucí přes 3 trouby (Obr. 40). Tato trhлина má šířku zhruba 3 mm a pravděpodobně vznikla zvýšeným zatížením z povrchu. Dále se na úseku nachází příčné trhliny, u kterých dochází ke vzniku střepů. Na základě tohoto stavu byla úseku přiřazena kategorie 3.

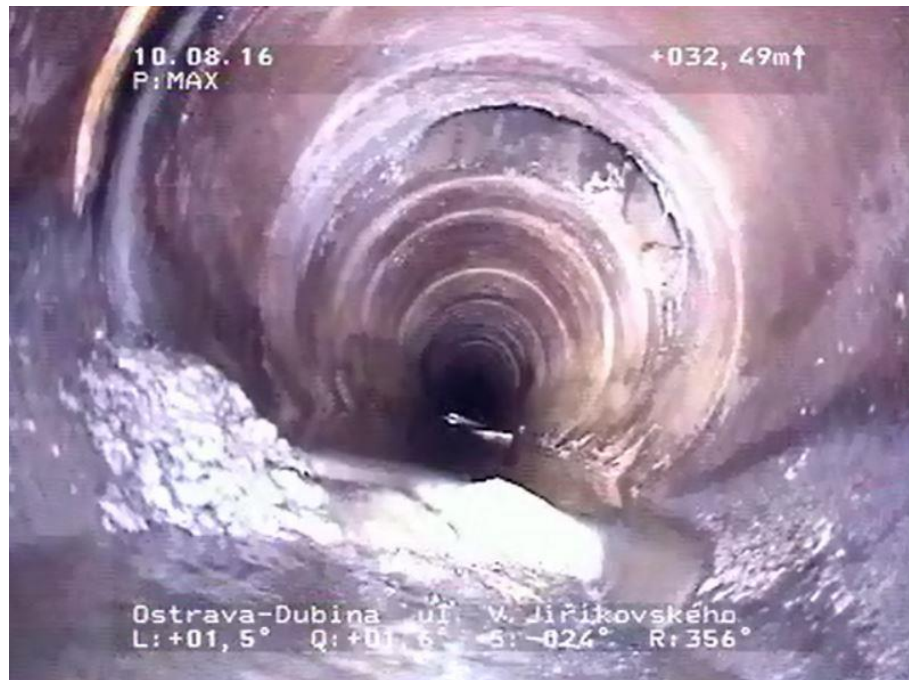
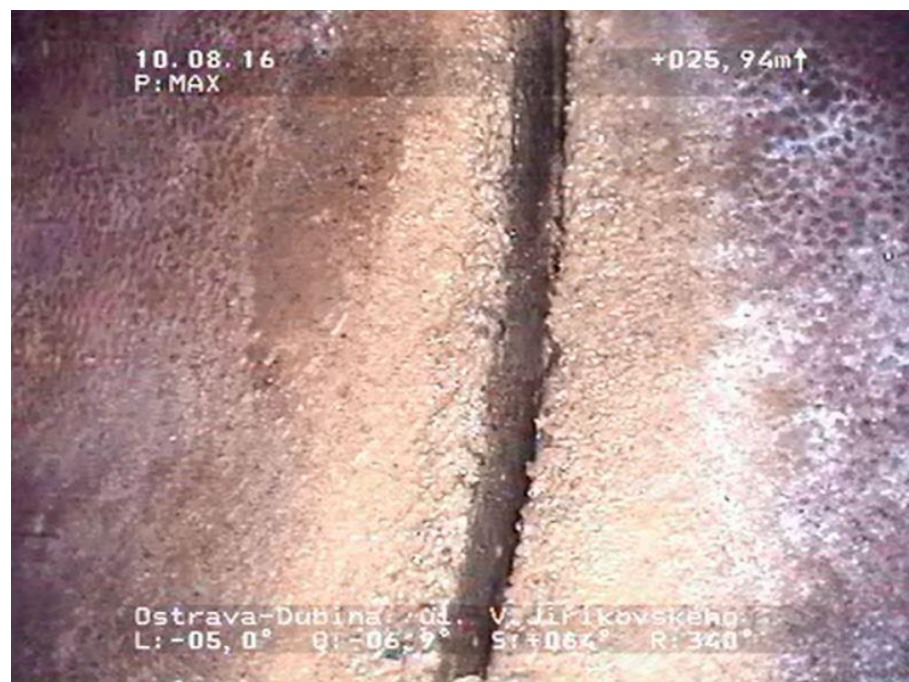
V pořadí 10. úsek se nachází mezi šachtami č. 500770 a 500769. Tento úsek je z betonových trub o DN 1200 a jeho délka je 34,2 m. Mezi významné poruchy tohoto úseku patří netěsný spoj na staničení 25,9 m (Obr. 42) a betonové nálitky tvořící překážky v odtoku (Obr. 41). Úsek svým technickým stavem spadá do kategorie 3.

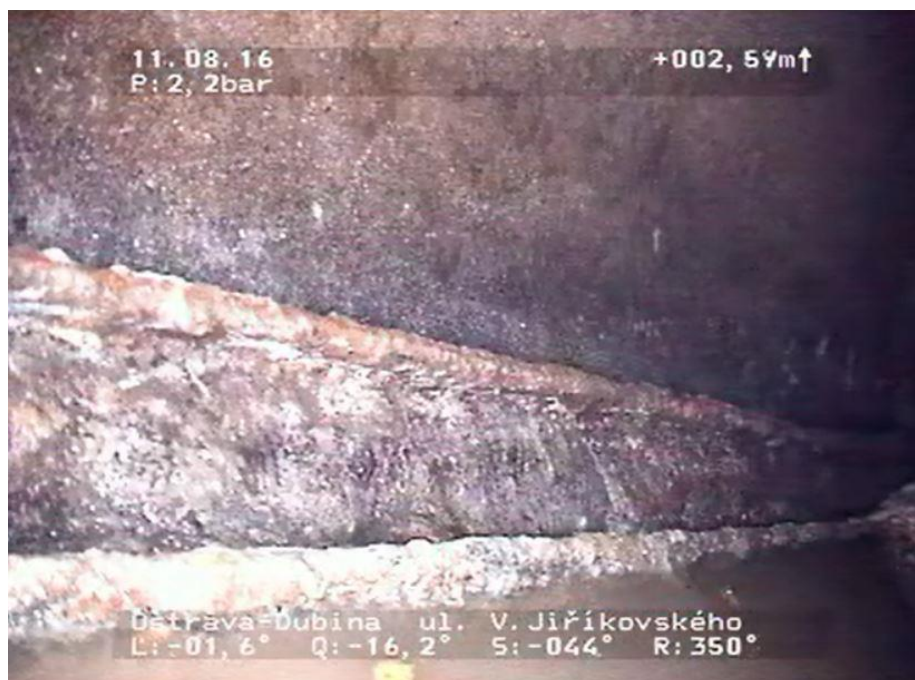
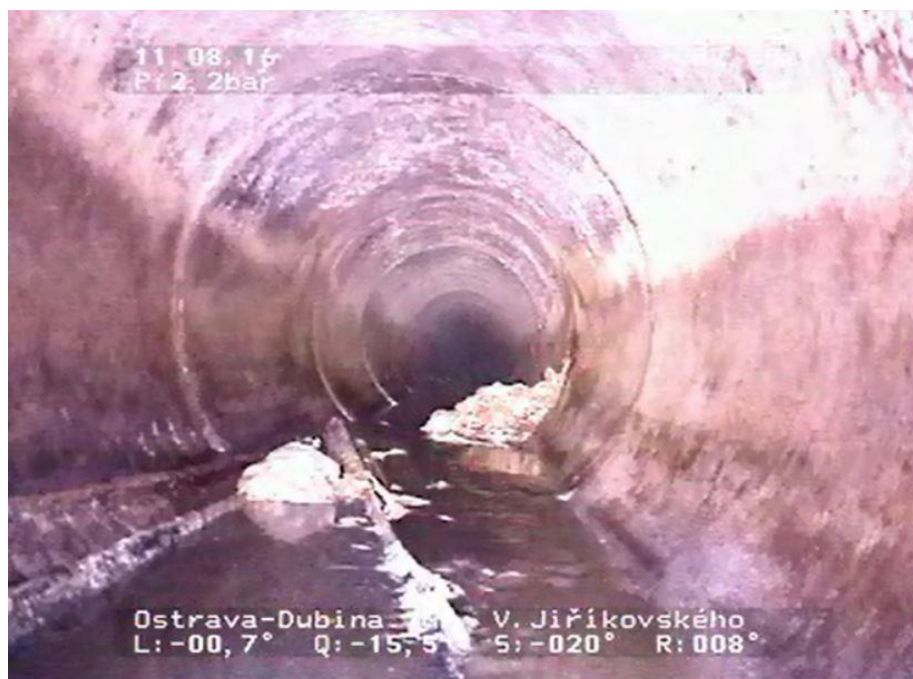
Z pořízených záběrů je vidět dále i betonový nálitek pod nedalekou přípojkou (Obr. 44). Vzhledem k velikosti a hmotnosti překážky je tento úsek zařazen do kategorie 4, vyžadující neodkladný zásah. Pro kompletní návrh sanace je nutné dokončení kamerové prohlídky celého úseku.

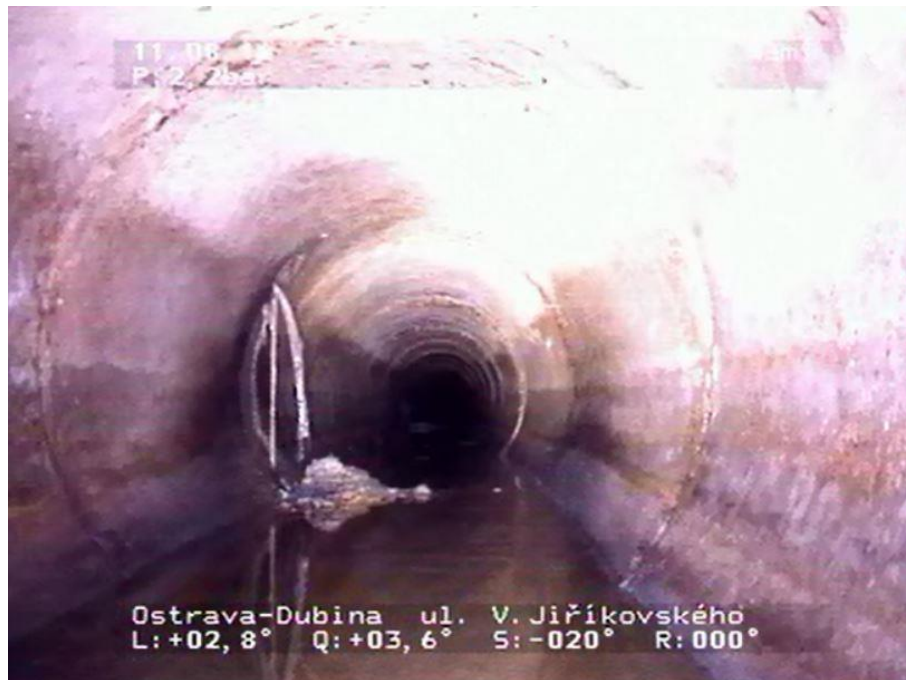
Úsek č. 12 je tvořen betonovými troubami DN 1200, které leží mezi šachtami č. 500772 a 500771. Stejně jako u předchozího úseku kamera nedosáhla koncové šachty a nebylo možné dokončit z koncové šachty. Na prozkoumané části úseku délky 16,3 m byla objevena neodborně zabudovaná přípojka, s trčícími kabely do průtočného profilu hlavního řadu (Obr. 45) a betonové nálitky pod přípojkami. Úseku č. 12 byla přiřazena kategorie 3. Pro kompletní návrh sanace je nutné dokončení kamerové prohlídky celého úseku.

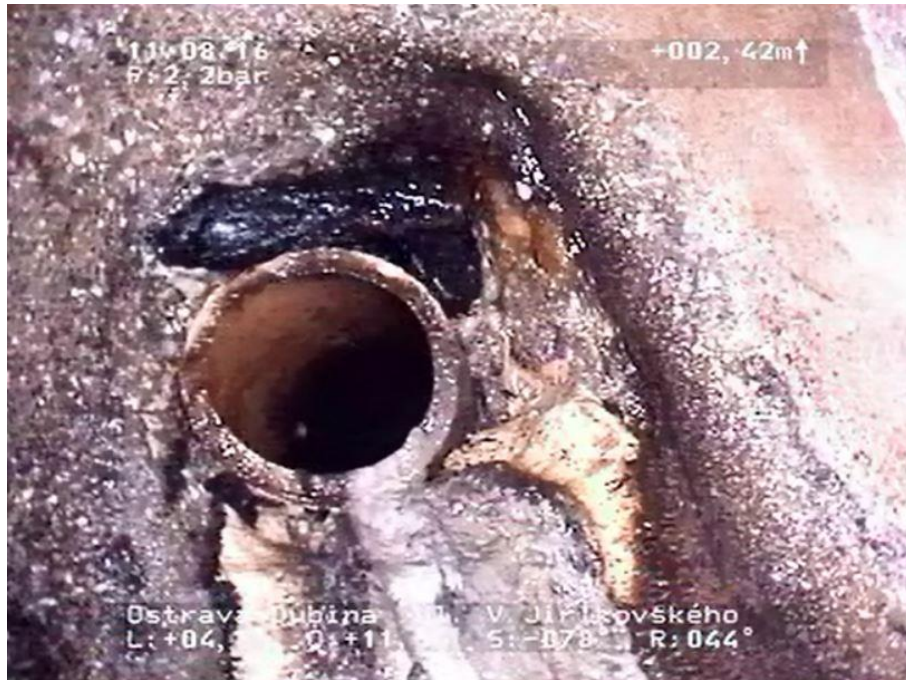
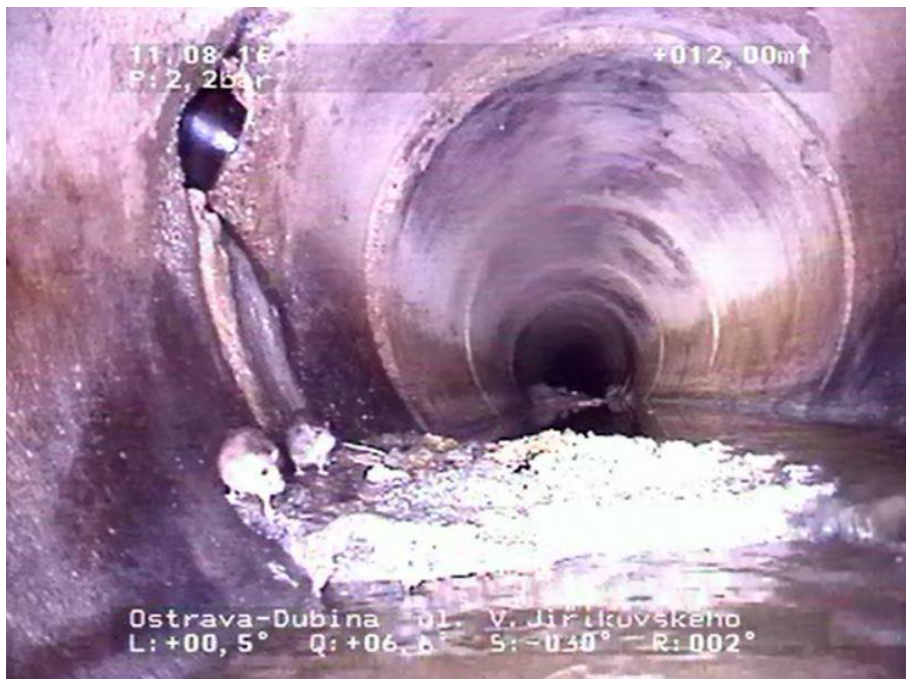
Tento úsek, nacházející se mezi šachtami č. 500772 a 3544012, je tvořen potrubím z betonu o DN 1200 s délkou 45,3 m. Mezi poruchy, kterými se tento úsek vyznačuje, patří mírné poškození vlivem koroze, netěsnosti (Obr. 46), neodborně zabudované přípojky a betonové nálitky pod přípojkami (Obr. 47). Na základě těchto poruch byla úseku přiřazena kategorie 3 stavebně-technického stavu.

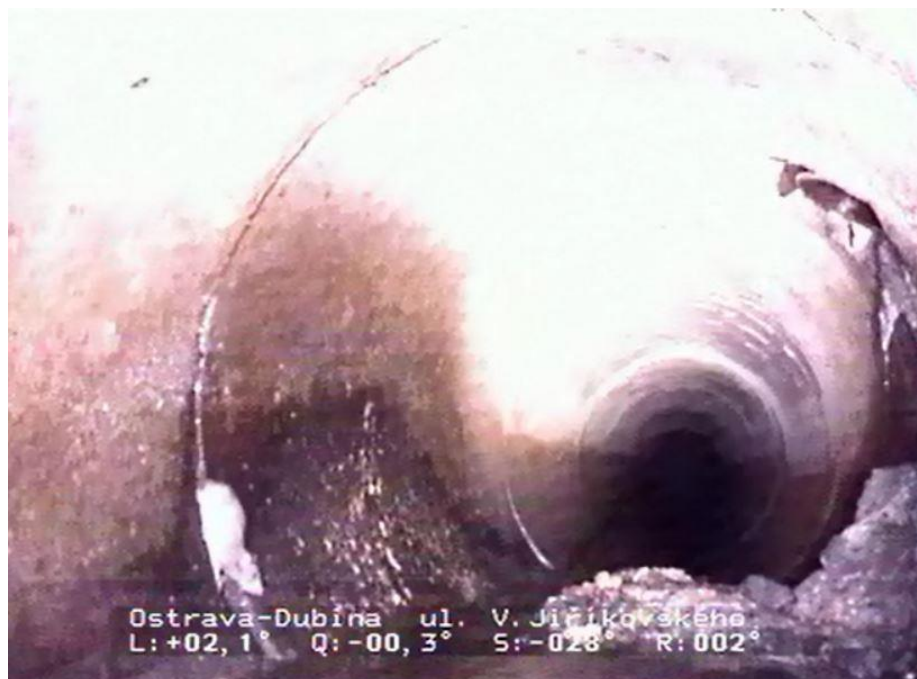
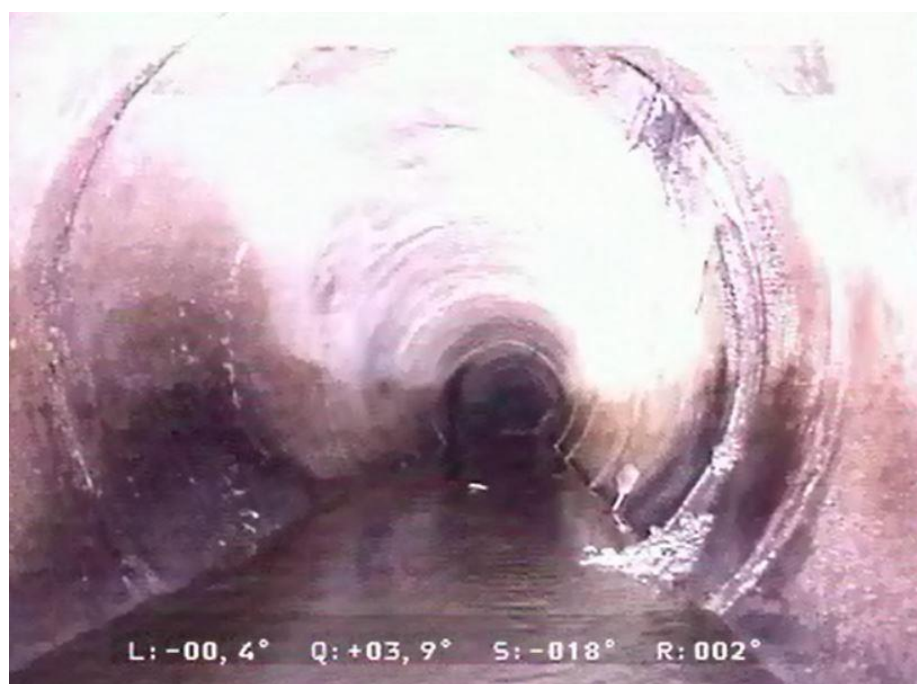
Úsek č. 14, který leží mezi šachtami č. 3544012 a 500768, je posledním úsekem této studie. Dále pak stoka vtéká do sběrače DN 1600 a dále pokračuje na ÚČOV v Ostravě-Přívoze. Úsek je tvořen betonovým potrubím DN 1200 o délce 52,1 m. Mezi zjištěné poruchy na tomto úseku patří mírné porušení vlivem koroze, netěsný spoj a betonové nálitky pod přípojkami, které tvoří překážky v odtoku (Obr. 48 a Obr. 49). Stavebně-technický stav spadá do kategorie 3.

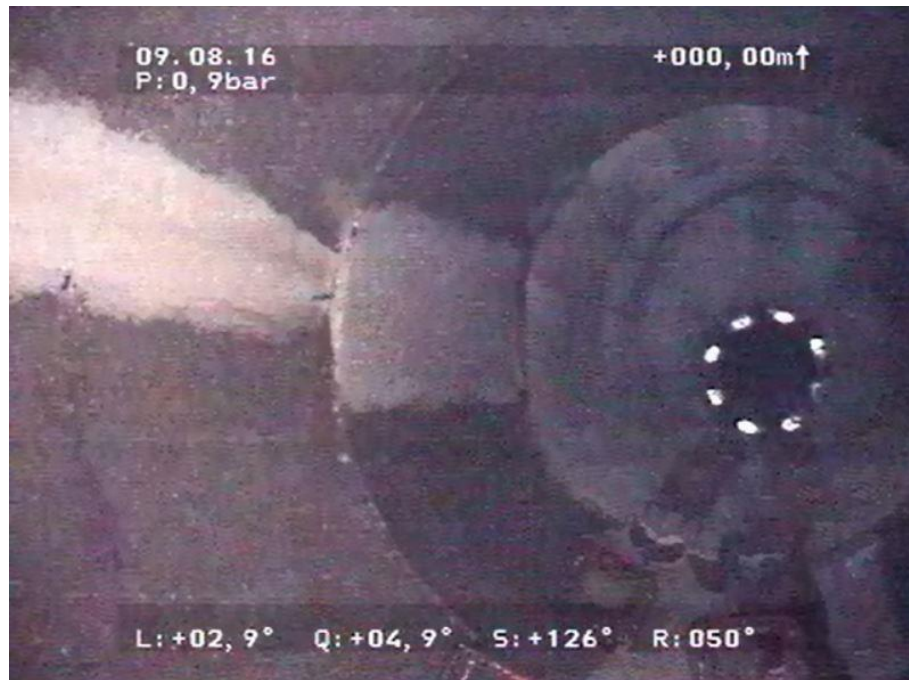
Obr. 50 Fotografie šachty č. 500765 [OVAK a.s.]

Číslo šachty	Významné poruchy	Metoda sanace	Číslo šachty	Významné poruchy	Metoda sanace
2297094	Bez poruch	-	500719	Koroze a chybějící stupadla + netěsnost skruží	Výměna stupadel + zapravení netěsností správkovou hmotou
500763	Bez poruch	-	500769	Koroze a chybějící stupadla	Výměna stupadel
500762	Koroze a chybějící stupadla	Výměna stupadel	500770	Koroze a chybějící stupadla	Výměna stupadel
500765	Koroze a chybějící stupadla + netěsnost skruží	Výměna stupadel + zapravení netěsností správkovou hmotou	500771	Koroze a chybějící stupadla	Výměna stupadel
500767	Koroze a chybějící stupadla + nevhodný poklop	Výměna stupadel + výměna poklopu	500772	Koroze a chybějící stupadla	Výměna stupadel
500766	Koroze a chybějící stupadla + zarůstající poklop	Výměna stupadel + nadstavení poklopu o 1 prstenec	3544012	Koroze a chybějící stupadla	Výměna stupadel
500718	Koroze a chybějící stupadla	Výměna stupadel	500768	Koroze a chybějící stupadla	Výměna stupadel
