**Stavebně-technický průzkum krovové konstrukce kostela
sv. Františka Serafínského v Lipníku nad Bečvou**

Diplomová práce

BRNO 2016

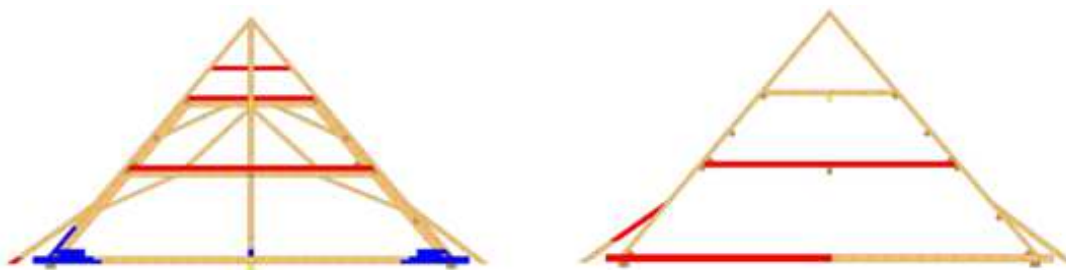
Obr. 37 Schematicky znázorněná vazba 1 a vazba 2 (modrá – oprava, žlutá – chybějící prvky, červená – poškozené prvky)

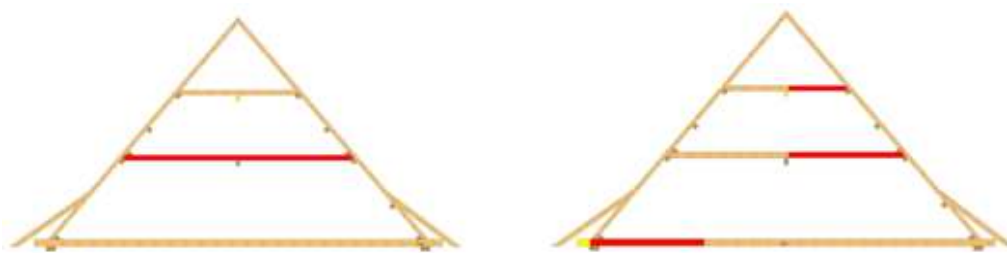
Obr. 38 Schematicky znázorněná vazba 3 a vazba 4 (žlutá – chybějící prvky, červená – poškozené prvky)

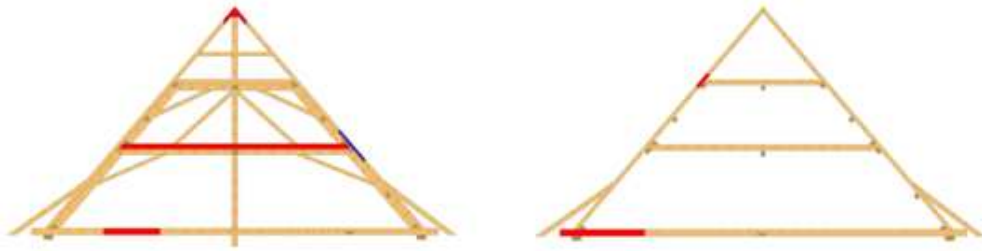
Obr. 39 Schematicky znázorněná vazba 5 a vazba 6 (modrá – oprava, červená – poškozené prvky)

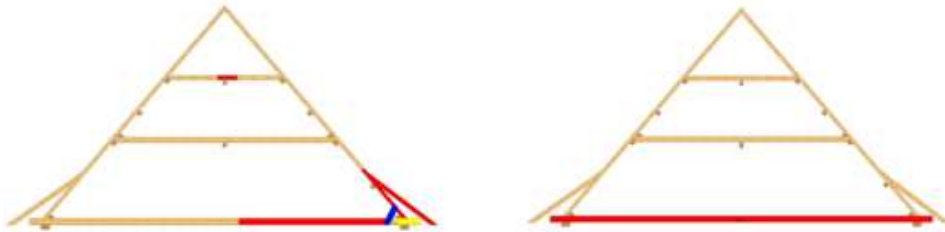
Obr. 40 Schematicky znázorněná vazba 7 a vazba 8 (modrá – oprava, žlutá – chybějící prvky, červená – poškozené prvky)

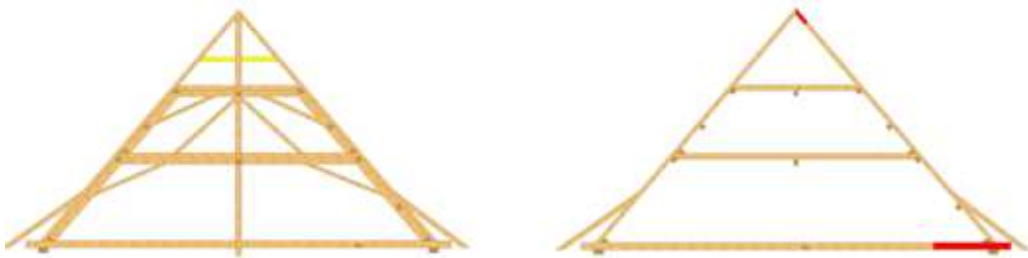
Obr. 41 Schematicky znázorněna vazba 9 a vazba 10 (žlutá – chybějící prvky, červená – poškozené prvky)

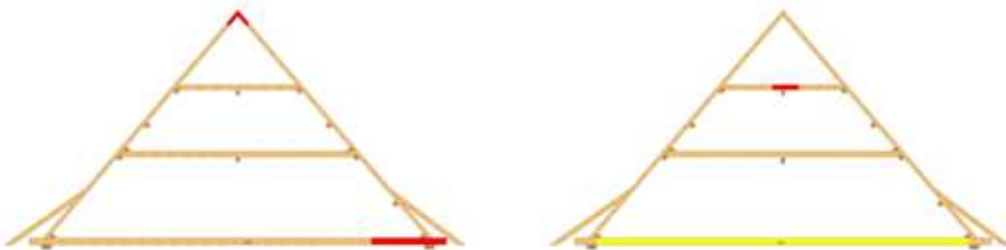
Obr. 42 Schematicky znázorněna vazba 11 a vazba 12 (žlutá – chybějící prvky, červená – poškozené prvky)

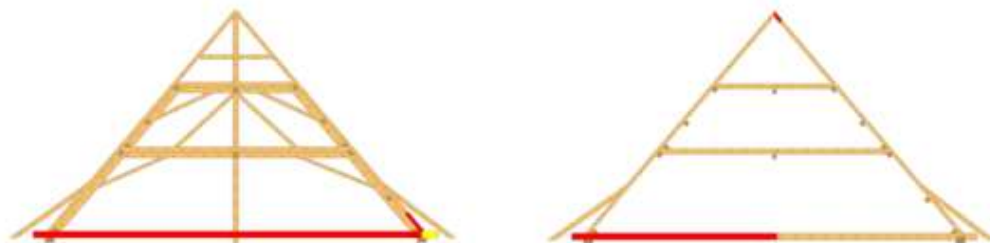
Obr. 43 Schematicky znázorněna vazba 13 a vazba 15 (žlutá – chybějící prvky, červená – poškozené prvky)

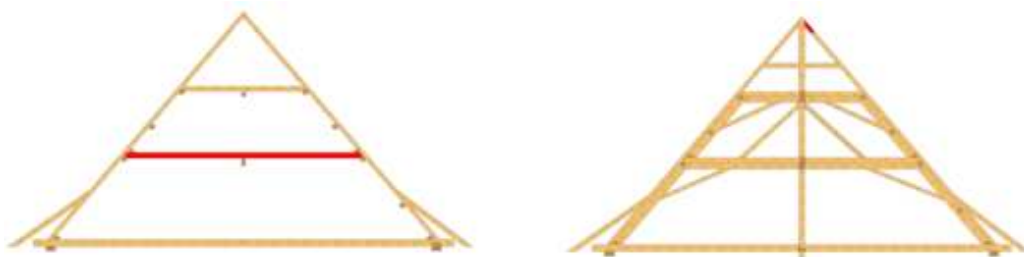
Obr. 44 Schematicky znázorněna vazba 16 a vazba 17 (červená – poškozené prvky)

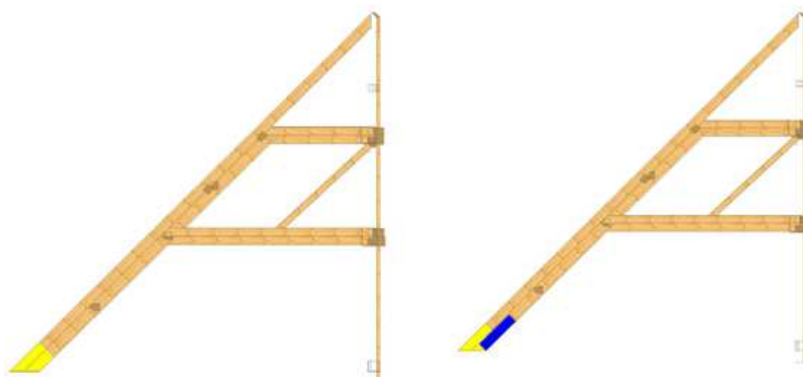
Obr. 45 Schematicky znázorněna nárožní a úžlabní vazba na jižní straně ((modrá – oprava, žlutá – chybějící prvky)

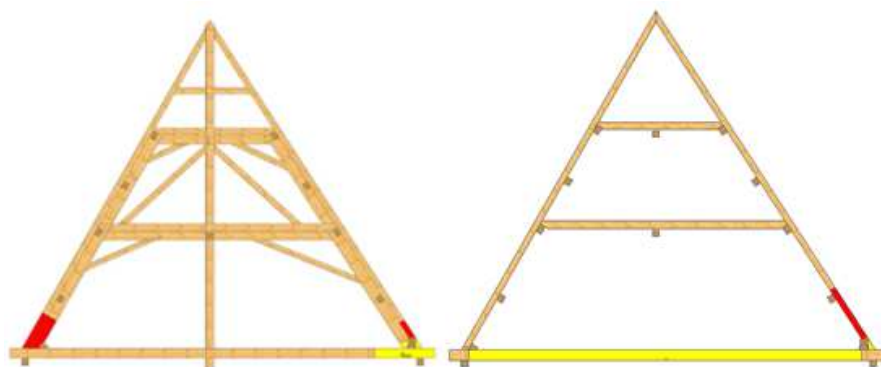
Obr. 46 Schematicky znázorněna vazba 21 a vazba 22 (žlutá – chybějící prvky, červená – poškozené prvky)

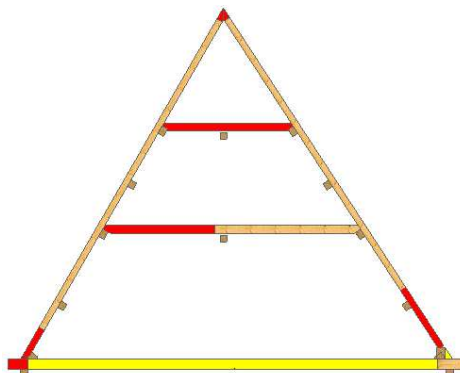
Obr. 47 Schematicky znázorněna vazba 23 (žlutá – chybějící prvky, červená – poškozené prvky)

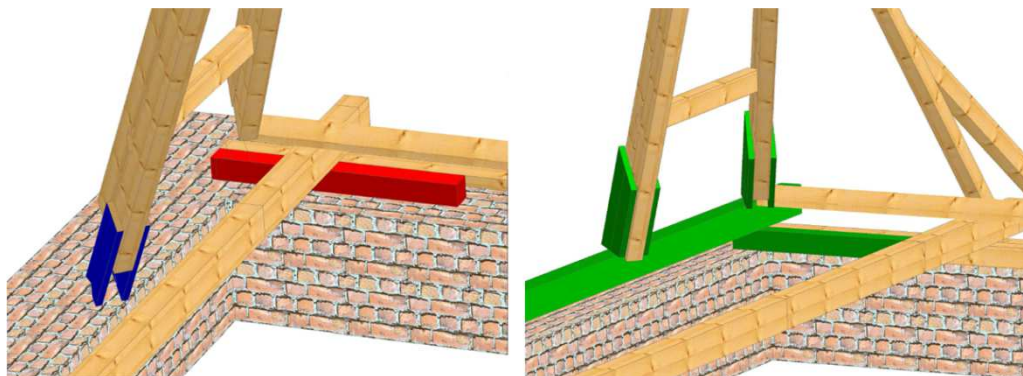
Obr. 48 Úžlabí a nároží na jižní straně (vlevo nevhodně řešeno, veškeré zatížení jde do zdiva – červená degradovaná pozednice, modrá zásah do konstrukce, vpravo návrh opravy, vložen vazný trám, doplněná pozednice a krokve jsou příložkovány – zeleně)

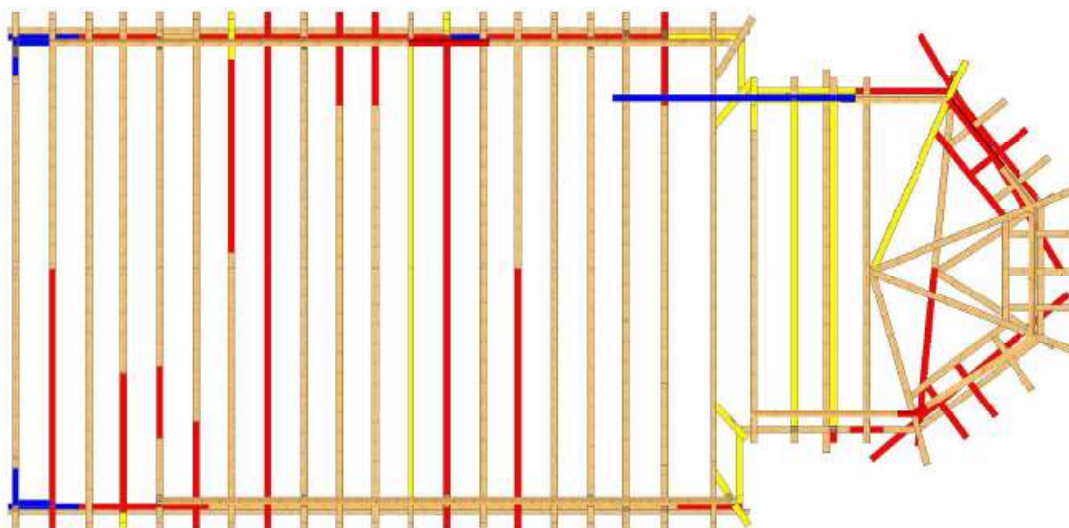
Obr. 49 Schematicky znázorněné vazné trámy, pětiboký práh a pozednice (modrá – oprava, žlutá – chybějící prvky, červená – poškozené prvky)

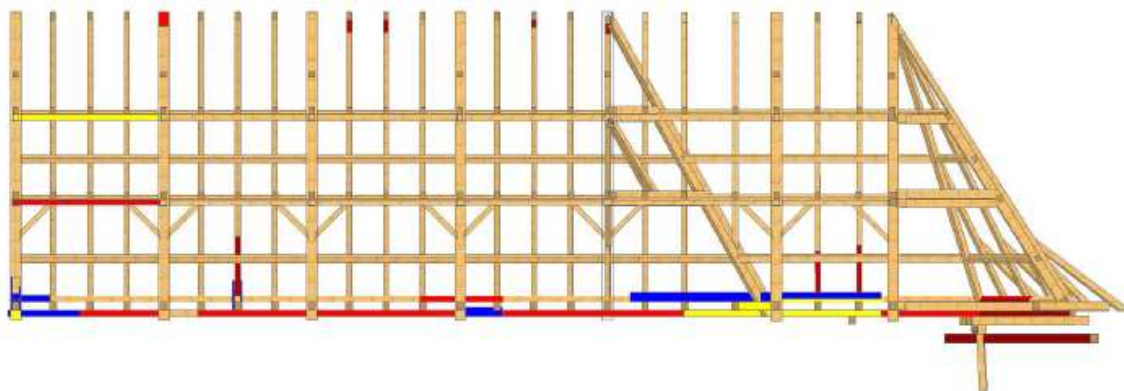
Obr. 50 Schematicky znázorněný podélný řez krovu chrámové lodi a presbytáře (modrá – oprava, žlutá – chybějící prvky, červená – poškozené prvky)

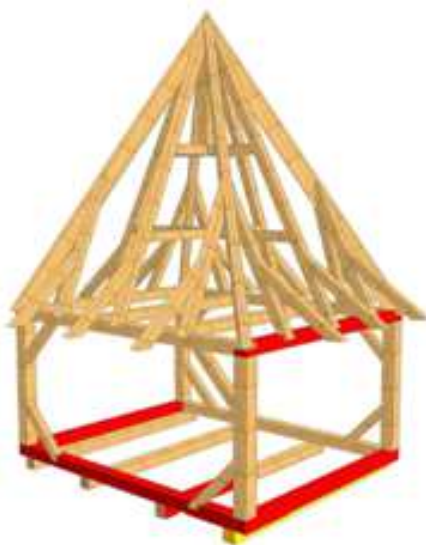
Obr. 51 Jižní věž - pohled ze severozápadu (červená – poškozené prvky, žlutá – chybějící prvek)
