UNIVERZITA PALACKÉHO V OLOMOUCI

Bakalářská práce

Posuzování vlivu stavební činnosti a sezónní údržby veřejné zeleně na zdravotní stav a vývoj stromů v sídelní a uliční zeleni Statutárního města Olomouce

Olomouc 2014

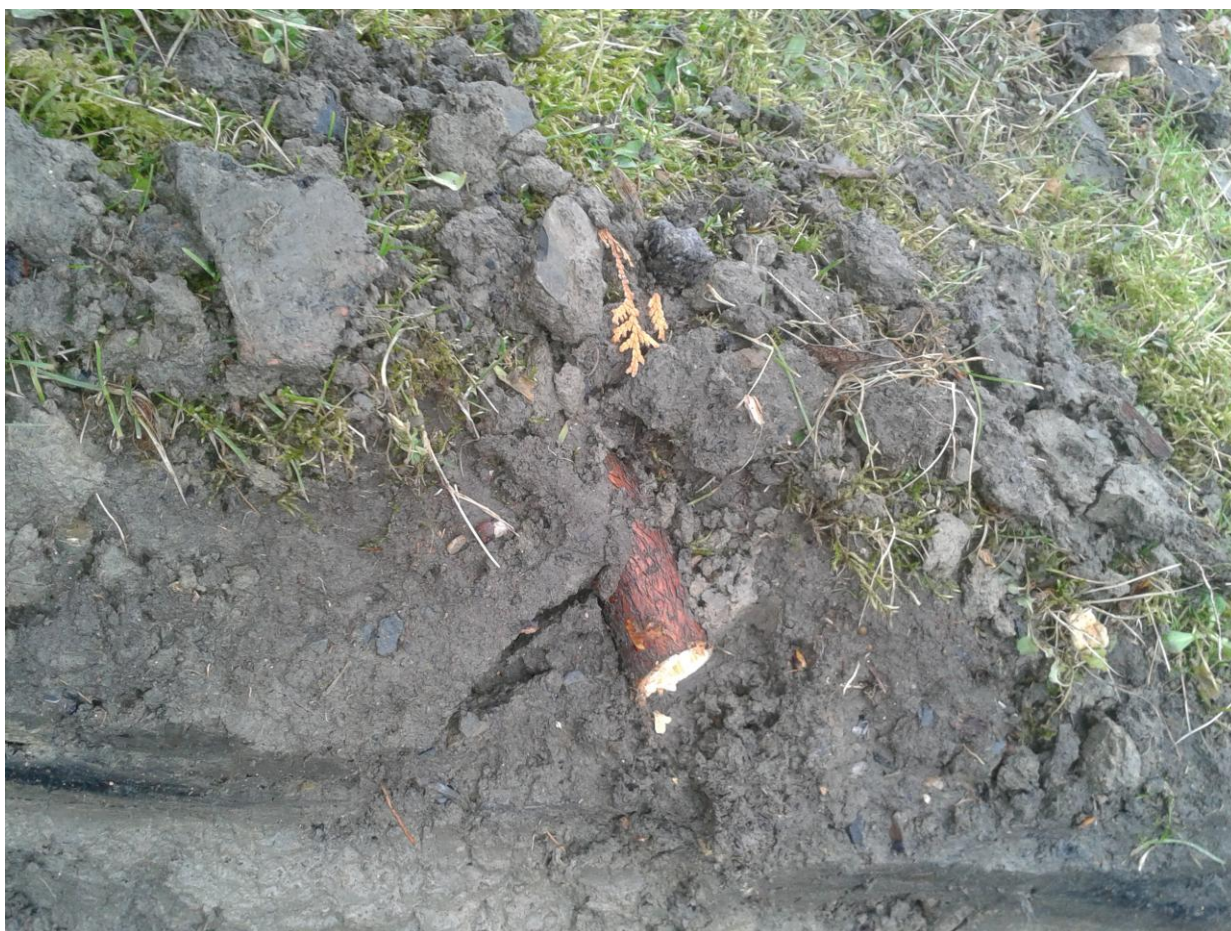
Obr. 9: Čistě zaříznutý kořen poškozený při výkopových pracích. Autor Richterová P., 12. 2. 2014.

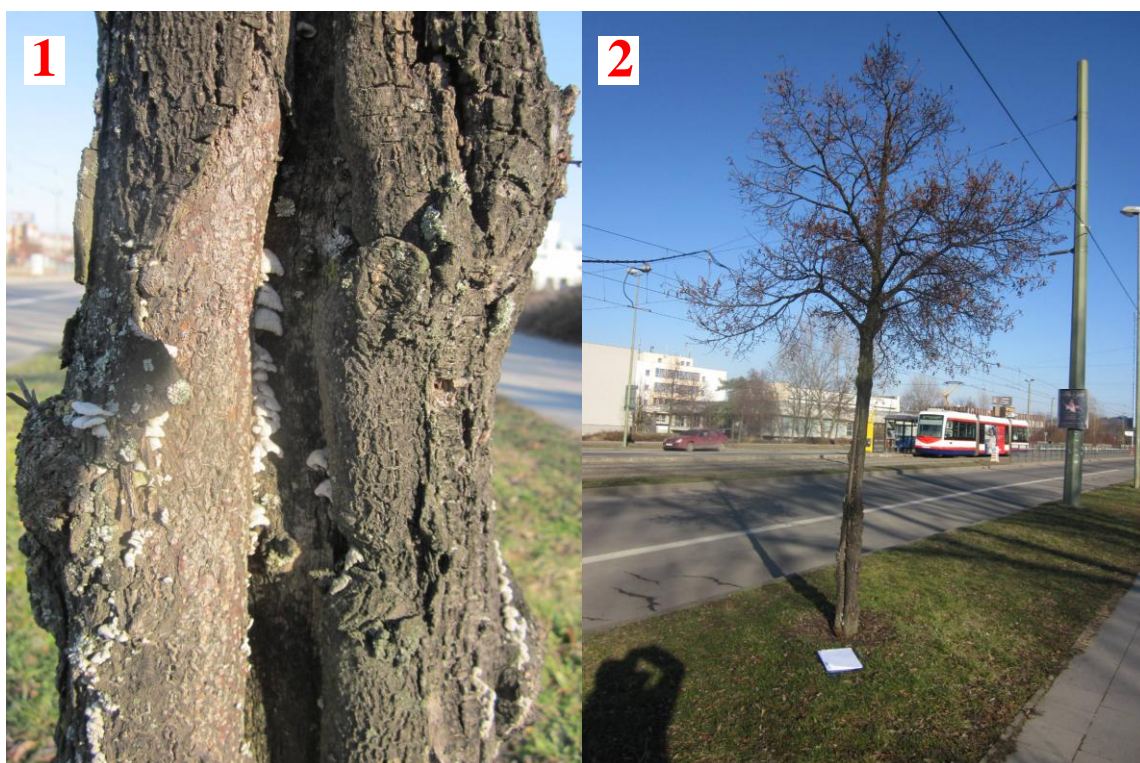
Uvolňování stromů z porostů v důsledku náhlého kácení většího množství dřevin v rámci stavebních prací, má za následek dva druhy defektů – vývraty větrem a vznik korní spály (obr. 10) na jižně exponovaných polohách. Vzniku korní spály lze zamezit obalením kmínku jutou, nebo natíráním kmene jílovitou zeminou (Kupilík 2011).

Obr. 10: Strom poškozený korní spálou. 1: Detail trhliny na kmeni s plodnicemi dřevokazné houby; 2: Celkový pohled na dřevinu. Autor Richterová P., 11. 2. 2014.

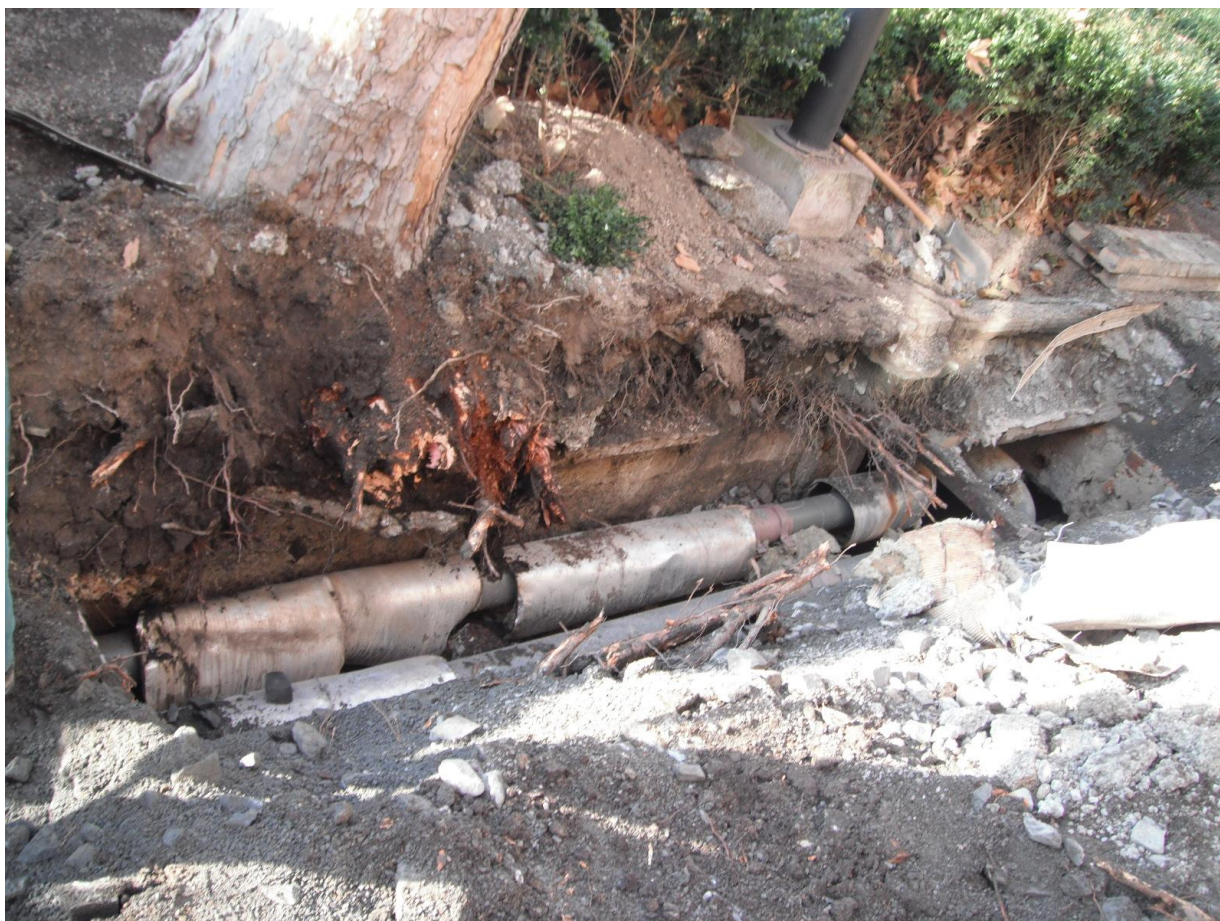
Zdravotní stav byl na dané lokalitě hodnocen u čtyř kusů vzrostlých platanů o obvodu kmene 200–210 cm (měření obvodu kmene probíhá vždy 130 cm nad úrovní terénu). Jedna ze čtyř kusů dřevin byla významně poraněna redukcí a poškozením kořenového systému v rámci výkopových prací při havárii horkovodu (obr. 12).

Obr. 12: Výkop v kořenovém prostoru platanu v důsledku havárie horkovodu. Autor Štěpánková J., 19. 12. 2011.

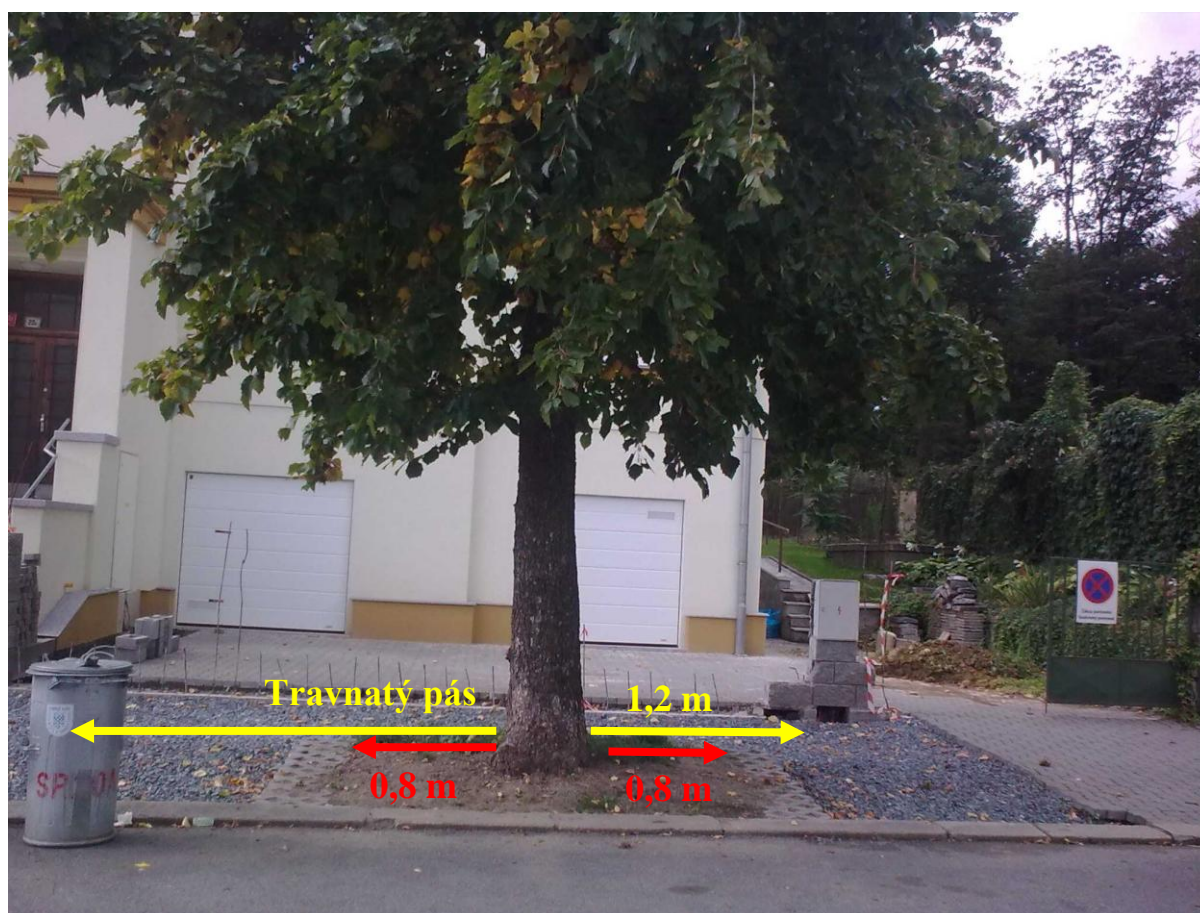
prosychání koruny v důsledku nedostatku kořenového vlásnění (tím pádem i nedostatku přijaté vody). Druhým předpokládaným problémem je napadení stromu dřevokaznými houbami přes poškozené kořeny a vyhnívání kořenů až do kořenového krčku (Kolařík a kol. 2003). Po vizuálním hodnocení lze nyní zdravotní stav stromu zhodnotit jako dobrý, avšak již se základními znalostmi fyziologie rostlin je zřejmé, že strom musí na ztrátu značné části kořenového systému zareagovat.

Obr. 14: Poškozená líska turecká během stavby nového vjezdu. Červeně vyznačená je reálná situace, žlutě pak podmínky orgánu ochrany přírody stanovené při povolování stavby. Autor Štěpánková J., 17. 9. 2010.

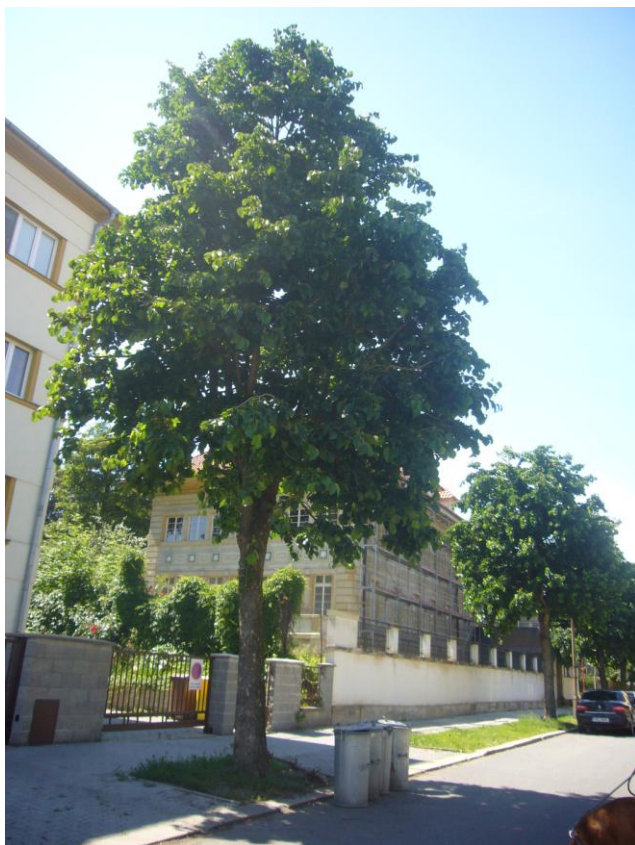
Obr. 15: Poškozená líska turecká se silně zredukovaným kořenovým systémem. Autor Richterová P., 14. 6. 2013.

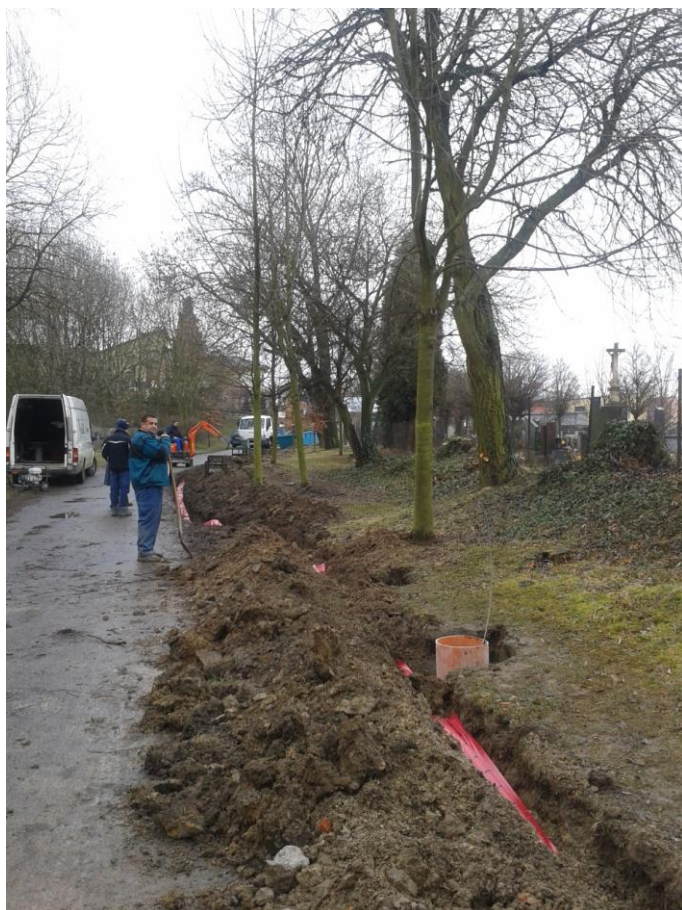
Na dané lokalitě byl hodnocen zdravotní stav osmi kusů dřevin různého věku a druhu. Jednalo se zde o dvě letité lípy srdčité o obvodu kmene 150–160 cm a šest kusů mladé výsadby lípy srdčité, buku lesního a habru obecného o obvodu kmene 20–30 cm. Během výkopových prací spojených s budováním nového veřejného osvětlení zde došlo k zásahu do kořenového systému osmi kusů dřevin (obr. 17).

Obr. 17: Zásah do kořenového systému několika kusů dřevin. Autor Richterová P., 12. 2. 2014.

Vzhledem k nedodržení ochranné zóny bylo paní Ing. Jitkou Štěpánkovou doporučeno porušené kořeny ošetřit (zaříznout porušený kořen na hladký povrch a tím minimalizovat poškozenou plochu – viz teoretická část práce obr. 9 str. 37) a stávající výkopy zahrnout zeminou. Nové výkopy bylo doporučeno provést co nejbližší komunikaci (obr. 18).

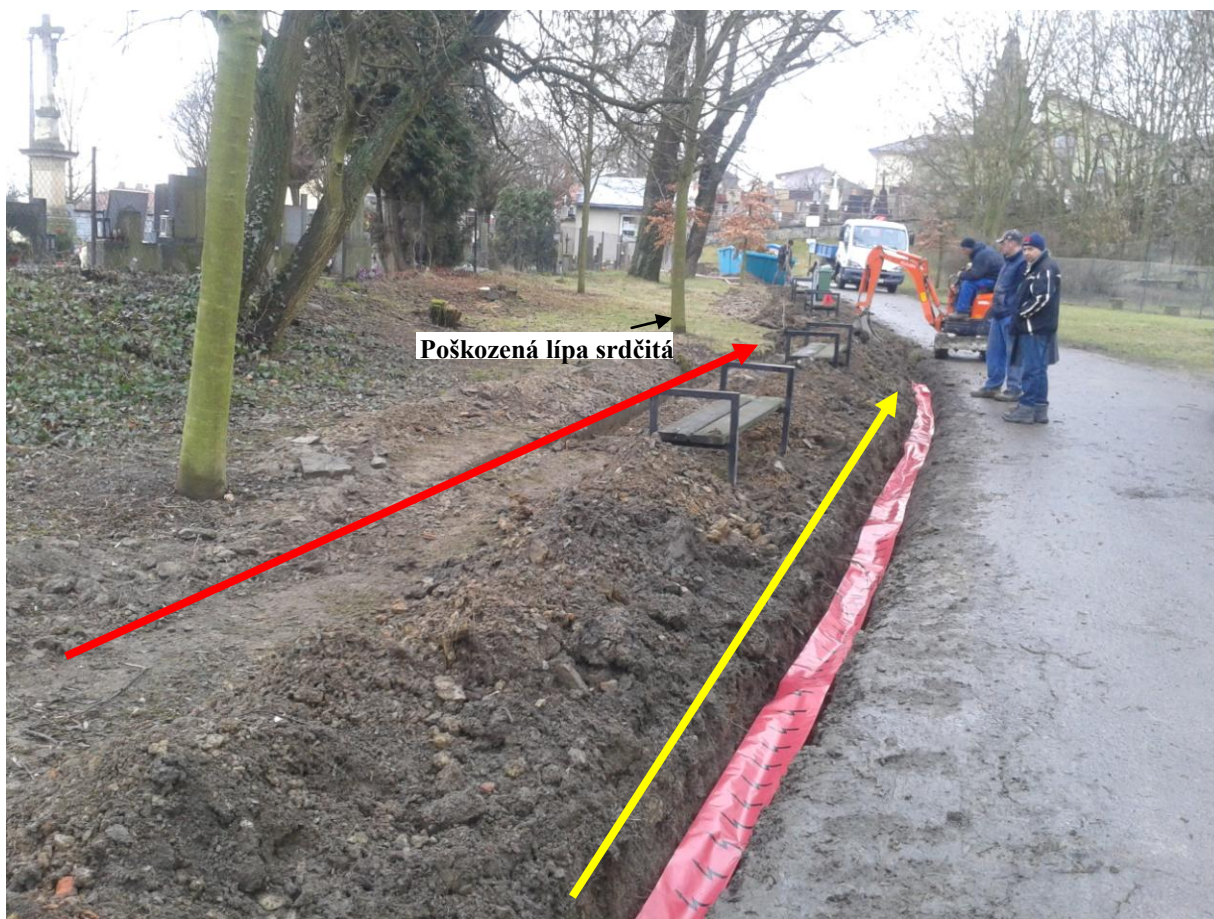
Obr. 18: Zobrazení stávajícího (znázorněno žlutě) a původního (znázorněno červeně) výkopu na mapě.
 Autor Richterová P., 12. 2. 2014.

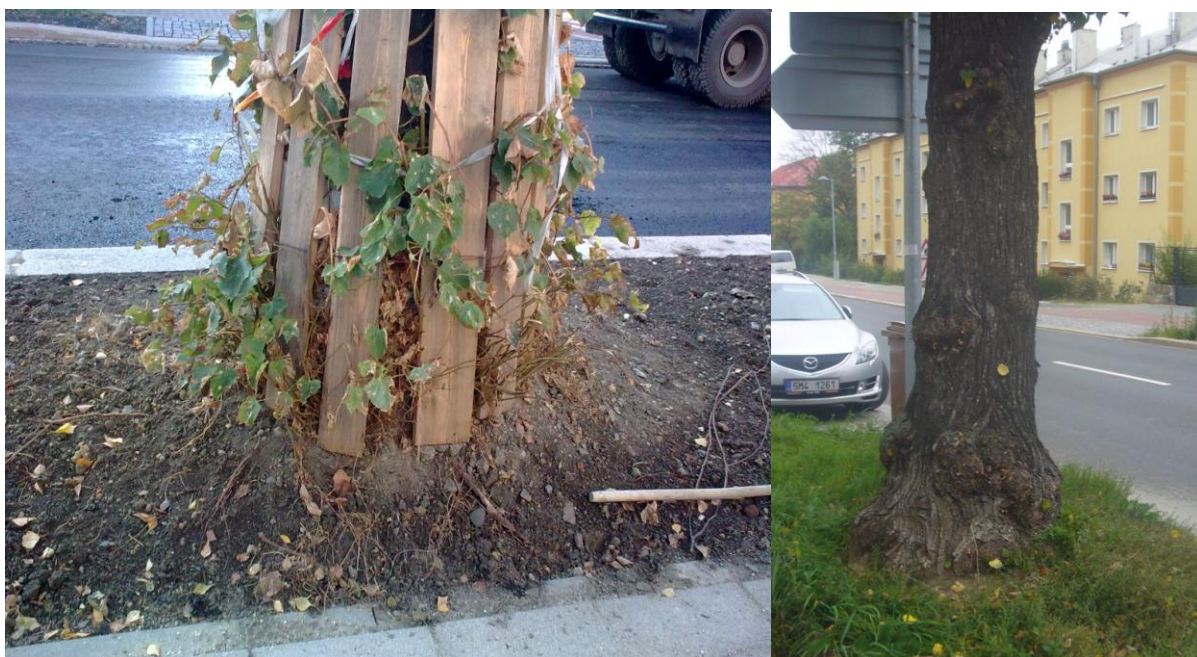
(obr. 21). Dalším negativním vlivem stavební činnosti bylo zhutnění půdy způsobené skladováním stavebního materiálu v těsné blízkosti stromů, které má za následek nedostatek půdního vzduchu a vody. Při vizuální kontrole ve vegetačním období byla zaznamenána mírně prosychající koruna na všech sledovaných dřevinách (zřejmě jako důsledek poškození kořenového vlásnění při výkopových pracích a zhutnění půdy) a mnohačetné nádory na kmeni jednoho kusu lípy srdčité.

Obr. 20 (vlevo): Vytvoření kmenných obrostů na bázi kmene. Autor Štěpánková J., 16. 10. 2012.

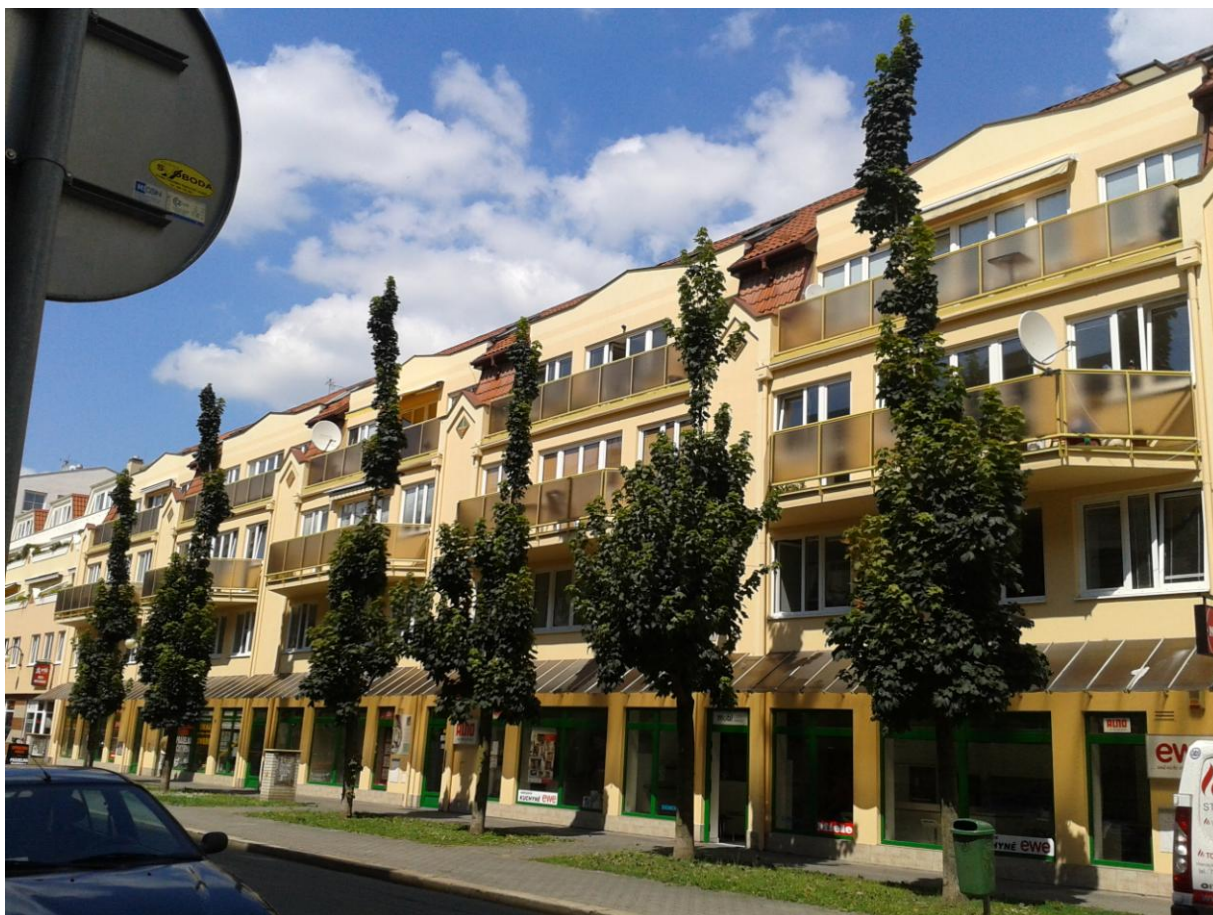
Na dané lokalitě bylo provedeno pozorování šesti kusů javoru mléče, o obvodu kmene 71–81 cm, které se nacházejí před bytovými domy. Všech šest stromů zde bylo poškozeno nevhodným typem řezu, kdy byl stromům odstraněn terminál (obr. 23). Na odstranění terminálních vrcholů dřeviny zareagovaly vytvořením kodominantního několikanásobného větvení a následným rozklesnutím celé koruny stromu. Nyní je na bázi koruny „zababčená“ koruna a nahoru roste typický typ koruny tohoto původně štíhlého javoru. K nevhodnému typu řezu přikročili vlastníci domu (a současně i dřevin) z důvodu zastínění balkonů stromy a opadu velkého množství listů.

Obr. 23: Nevhodný ořez šesti kusů javorů. Autor Richterová P., 7. 8. 2013.

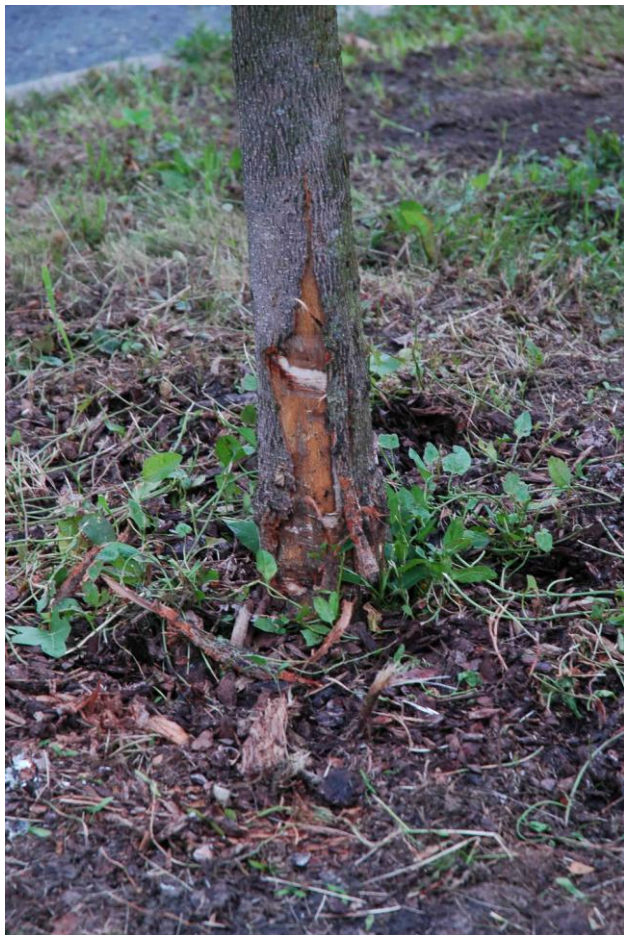
Obr. 25: Poškození báze kmene javoru babyky strunovou sekačkou. Autor Štěpánková J., 2. 6. 2010.

Jako prevenci proti poškození báze kmene u mladé výsadby je možné ponechání opěrných kůlů (ovšem bez úvazků), využití mechanické chráničky kmene, zákaz sekání trávy v blízkosti dřeviny strunovou sekačkou. Pokud byla dřevina poškozena, náprava není možná.

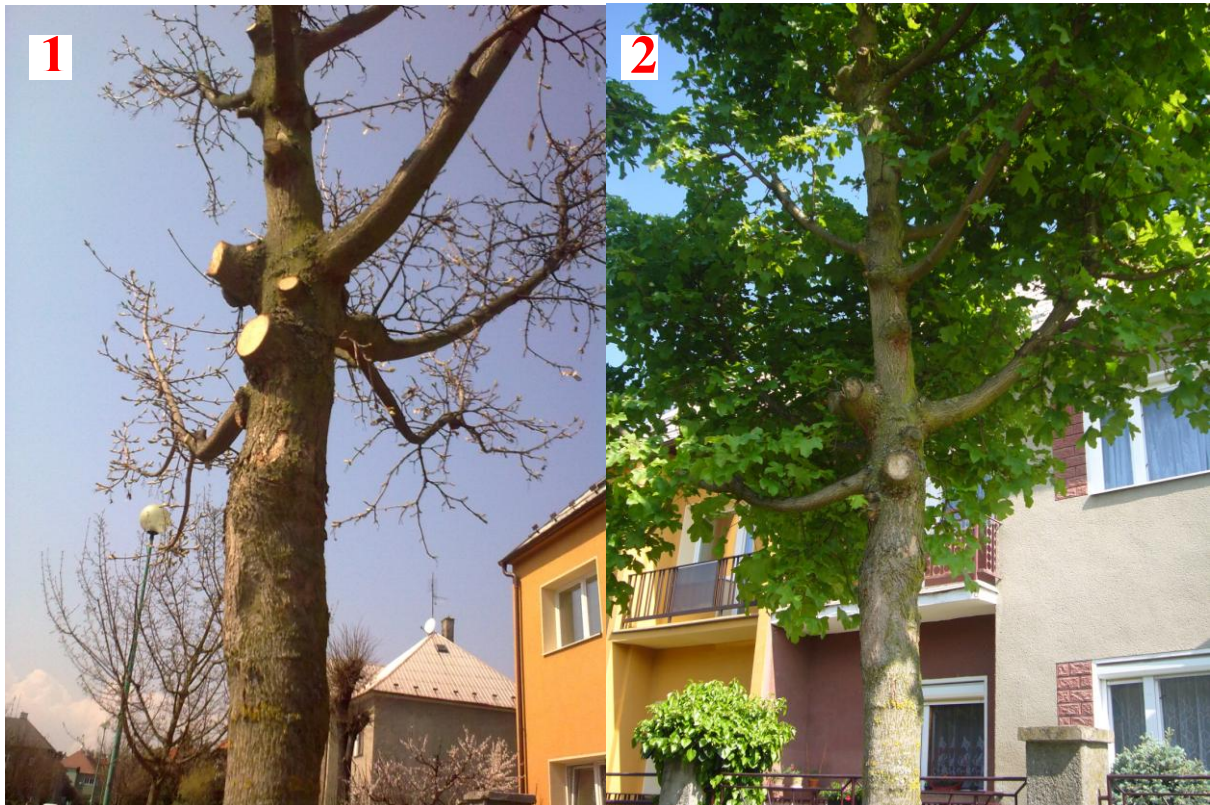
Nevhodný ořez s ponecháním pahýlů u starší výsadby javoru babyky byl způsoben místním obyvatelem. Důvodem bylo kálení ptactva, sedícího na větvích stromu, na zaparkovaný automobil. Pachatel porušil hned několik zásad správného řezu dřeviny. Došlo zde k odstranění kosterních větví, jednostranné redukci koruny, nedodržení tzv. třetinového pravidla a ponechání pahýlů. Ořezem byla snížena asimilační plocha stromu a otevřené rány velkého rozsahu, které není strom schopen „zakalusit“ a stávají se tak často vstupem pro houbovou infekci. Ponechání pahýlů způsobuje hnilobu dřeva s druhotnou tvorbou dutin (Kolařík 2003, ISA 1997). Strom reaguje na jednostrannou redukci asimilační plochy náklonem terminálního výhonu na stranu s odebranými větvemi (obr. 27). Napadení houbovým onemocněním a vyhnívání dřeva není doposud při vizuálním hodnocení zaznamenáno.

Obr. 26: Technicky špatně provedený ořez s ponecháním pahýlů – stav po roku od poškození. Autor 1: Štěpánková J., 12. 3. 2012; 2: Richterová P., 13. 5. 2013.

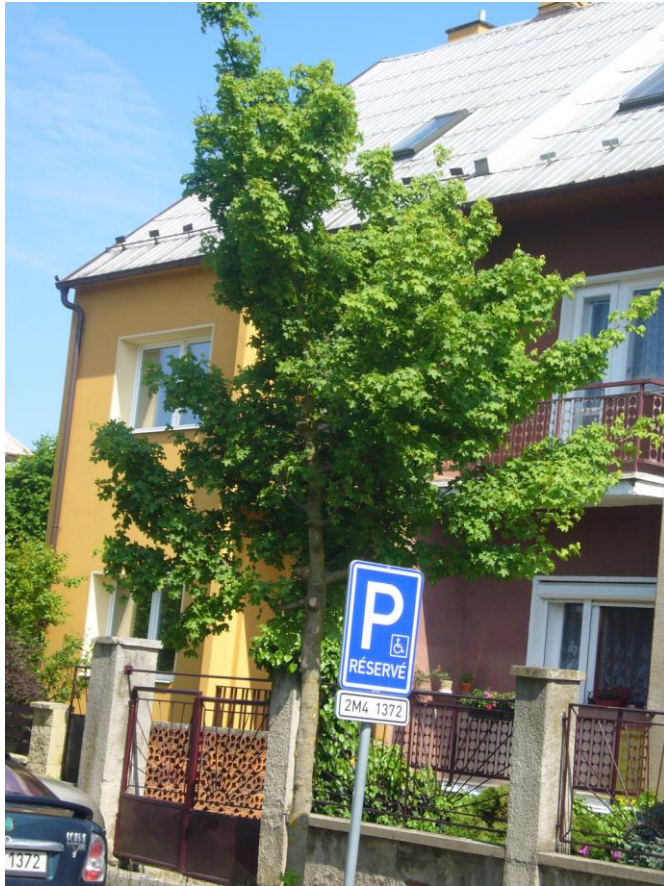
Obr. 27: Náklon terminálu jako reakce na jednostrannou redukci asimilační plochy.
Autor Richterová P., 13. 5. 2013.

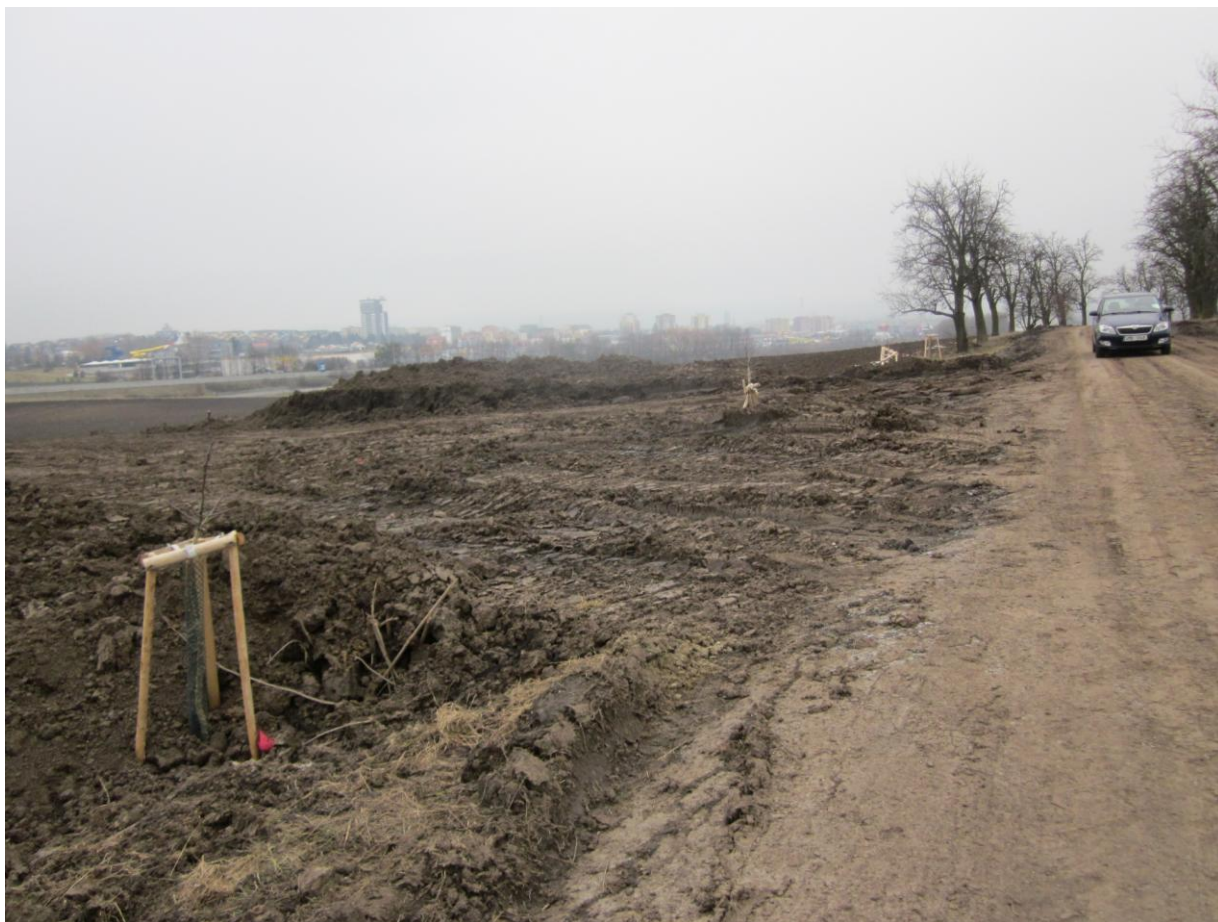
Stromy ve VKP byly v roce 2012 kompletně ošetřeny a byla zde provedena nová výsadba. V dubnu 2013 však došlo k poškození mladé výsadby i letitých stromů hrušní těžkou technikou. Vzniklo zde několik typů poškození – ztuhnutí půdního povrchu, mechanické poškození mladé výsadby (obr. 29) a poškození kořenového systému jednoho vzrostlého stromu.

Obr. 29: Poškozená mladá výsadba ve VKP Hrušňová alej. Autor Štěpánková J., 9. 4. 2013.

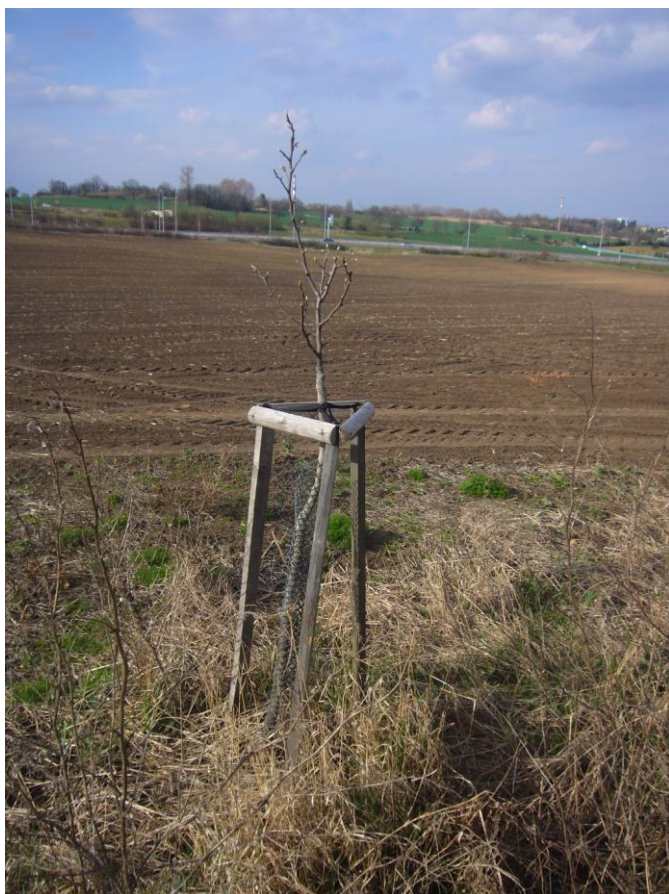
Šest kusů mladé výsadby hrušně obecné (vysazených v dubnu 2012) bylo poškozeno při vjezdu těžké techniky na zemědělskou plochu. Na dané lokalitě došlo k několika typům poškození – zhutnění půdy, poškození kmenů, kosterních větví a kořenů stromů. Tři mladé stromy musely být v důsledku tohoto poškození vykáceny a nahrazeny novou výsadbou. Poranění, které bylo dřevinám způsobeno, mělo za následek porušení stability stromu, přerušení transpiračního a asimilačního proudu, omezení množství vody, živin, minerálních látek a půdního vzduchu pro kořeny rostlin. Tyto druhy poškození se projevily zakrněním stromu, prosycháním koruny a špatným ukotvením dřeviny v půdě (tedy náklonem dřeviny na stranu). Defekty, které byly na mladé výsadbě zaznamenány, jsou typickými projevy popsaných druhů poškození (Kolařík a kol. 2003, Kincl a kol. 2008). Při vzniku otevřených ran dále hrozí napadení dřevní hmoty dřevokaznou houbou. Další tři sledované dřeviny, které nebyly poškozeny v takové míře, nevykazují při vizuálním hodnocení žádné defekty, přirůstají a mají plně olistěnou korunu (obr. 30).

Obr. 30: Stav mladé výsadby rok po poškození. Autor Richterová P., 26. 3. 2014

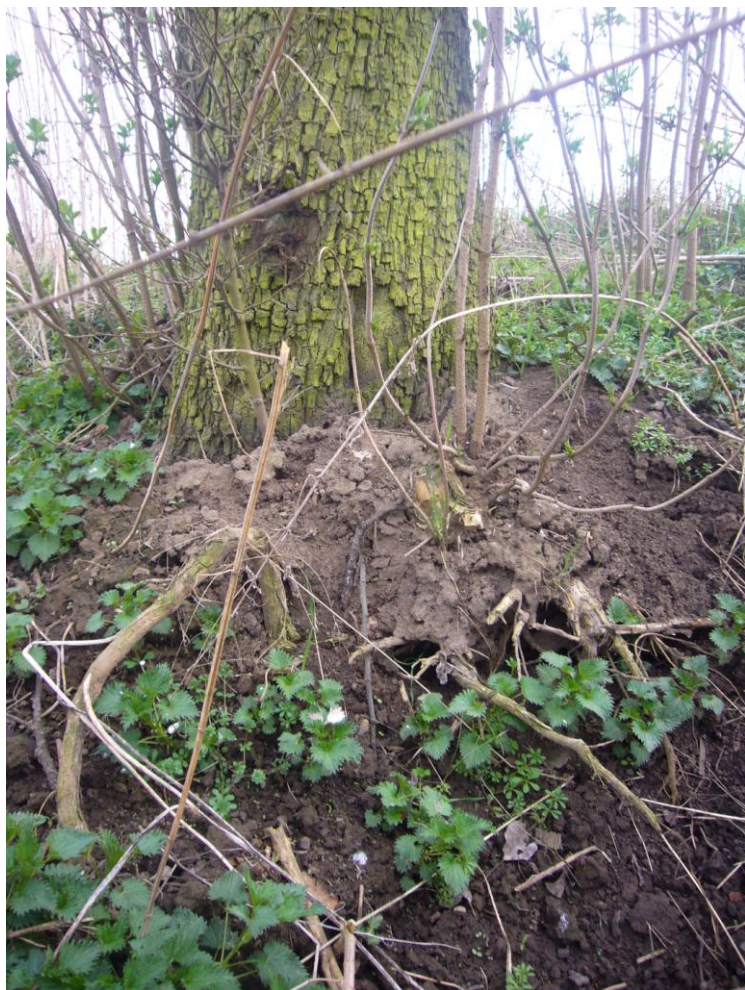
poranění ve velkém rozsahu dřevině hrozí napadení stromu dřevokaznou houbou (Kotlaba & Balabán 1970).

Obr. 31: Poškození kořenového systému stromu.

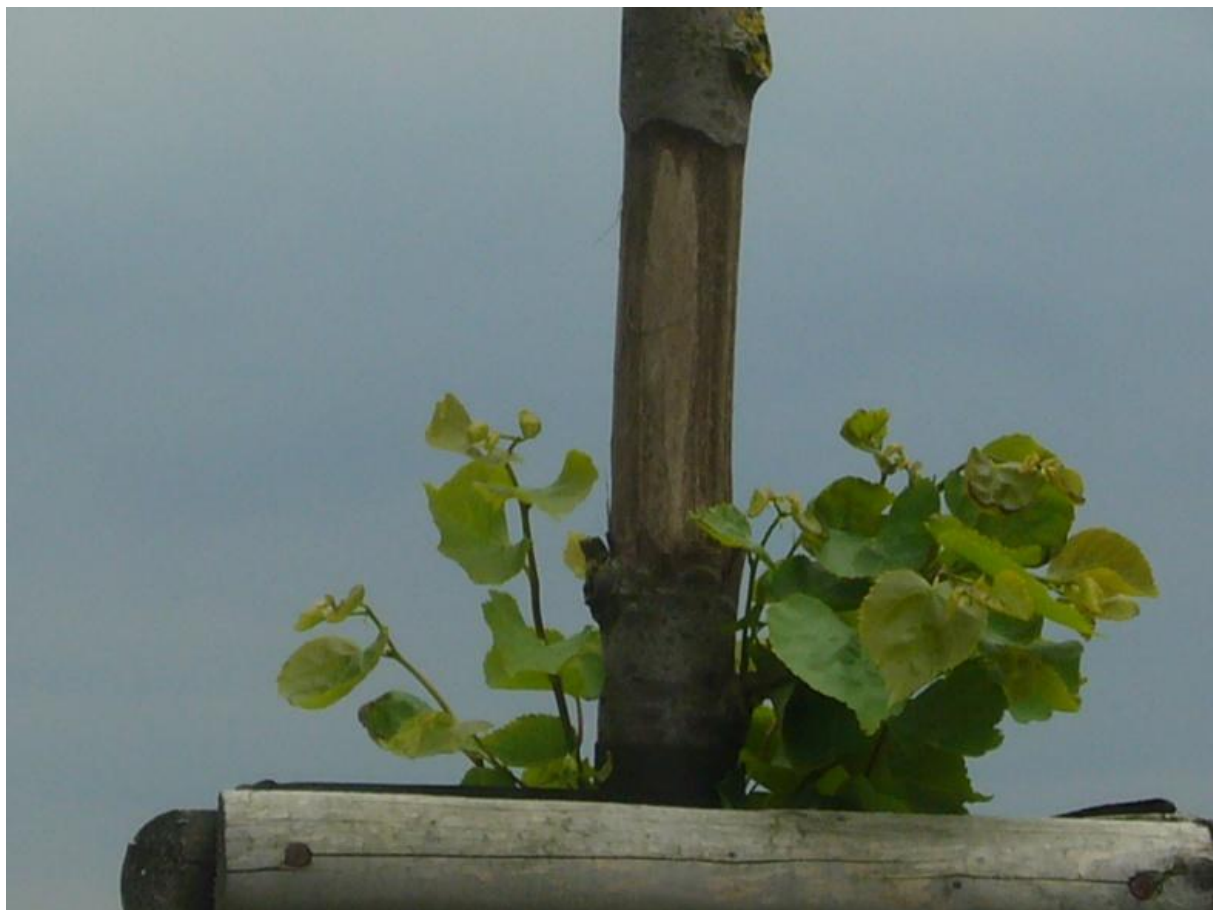
Obr. 33: Vytvoření kmenných obrostů jako reakce na přerušení vodivých drah stromu. Autor Richterová P., 17. 5. 2013.

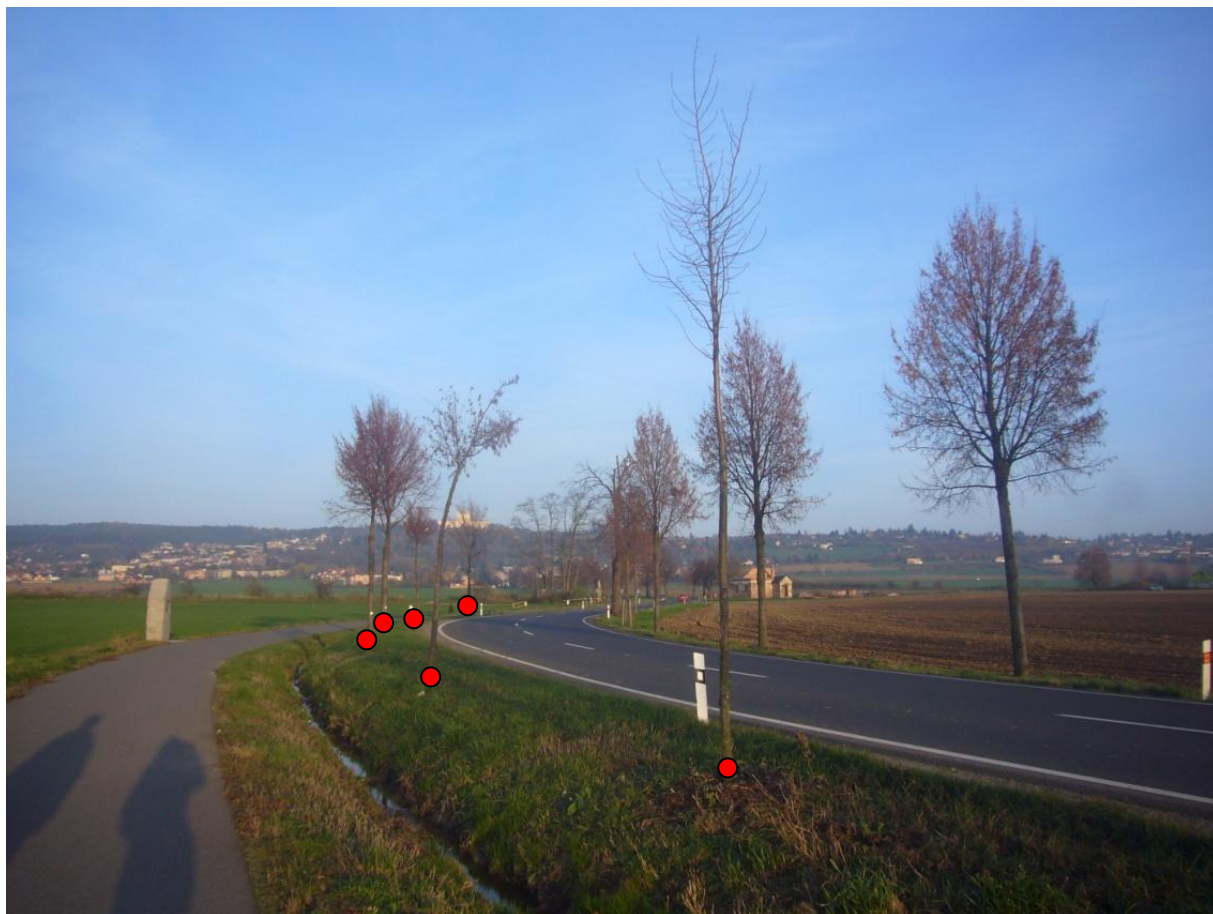
Obr. 34: Pohled na poškozené dřeviny. Poškozené stromy jsou označené červeným bodem. Autor Richterová P., 12. 11. 2013.

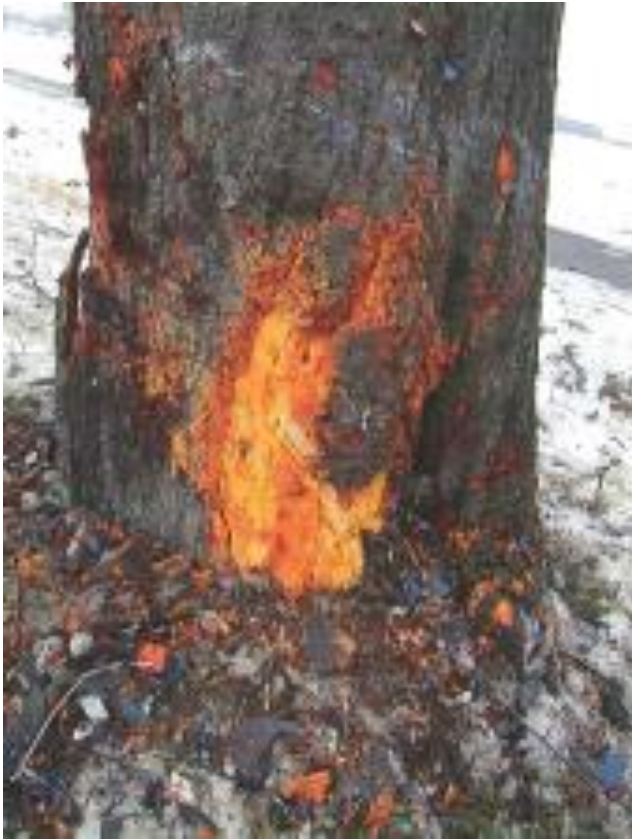
Obr. 35: Poškození kmene vzrostlé lípy srdčité automobilem. Autor Štěpánková J., 24. 1. 2013.

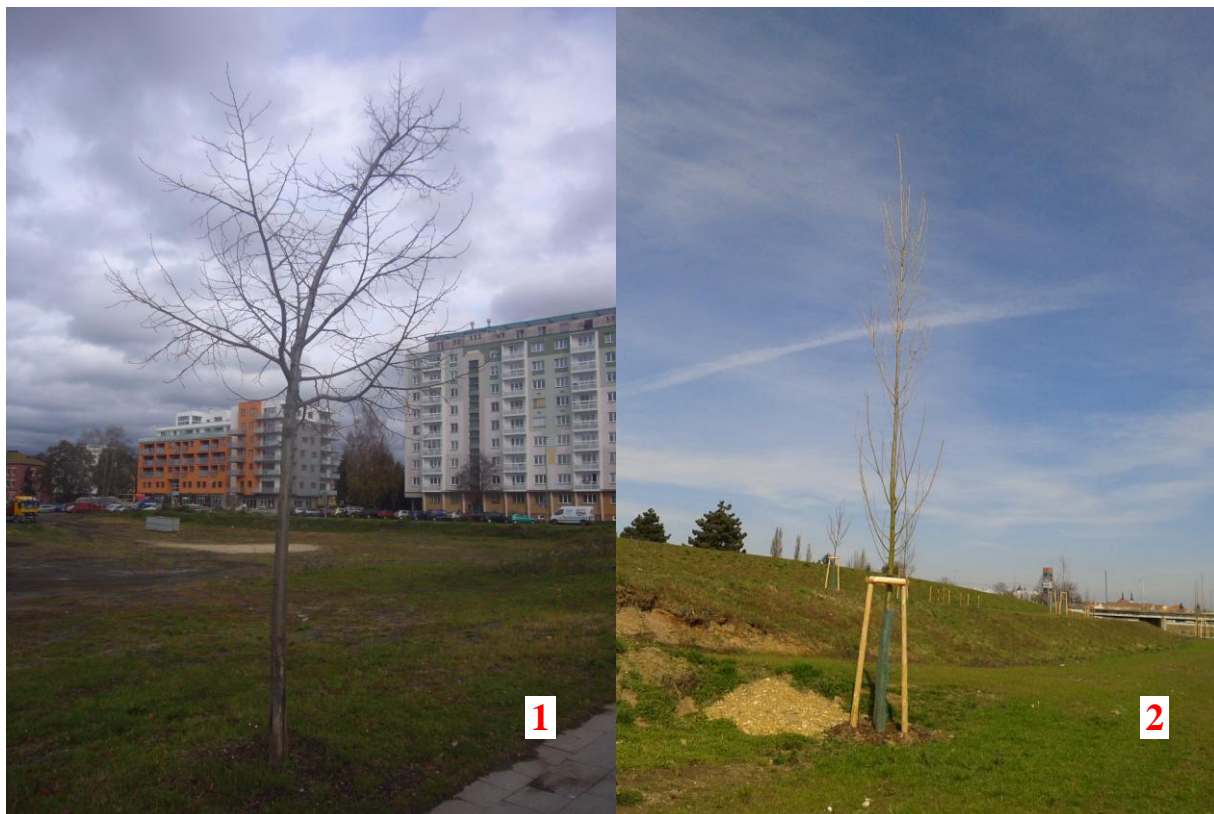
Obr. 36: Srovnání dřevin v závislosti na kvalitě povýsadbové péče. 1 – Lípa srdčitá se špatnou povýsadbovou péčí – třída Kosmonautů, autor Richterová P., 4. 11. 2013; 2 – Topol černý se správnou povýsadbovou péčí – travnatá plocha kolem řeky Moravy na Nových Sadech, autor Richterová P., 20. 3. 2014.

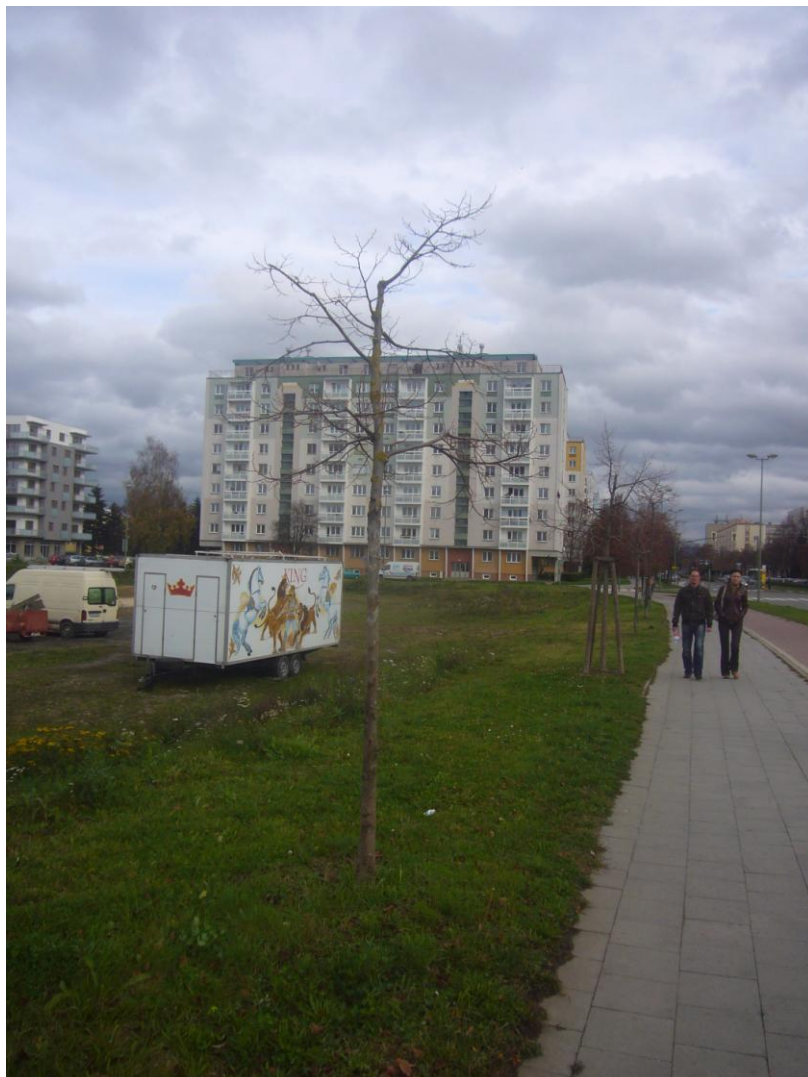
Obr. 37: Mladá výsadba lípy srdčité (tř. Kosmonautů), poznamenaná nesprávnou povýsadbovou péčí. Autor Richterová P., 4. 11. 2013.

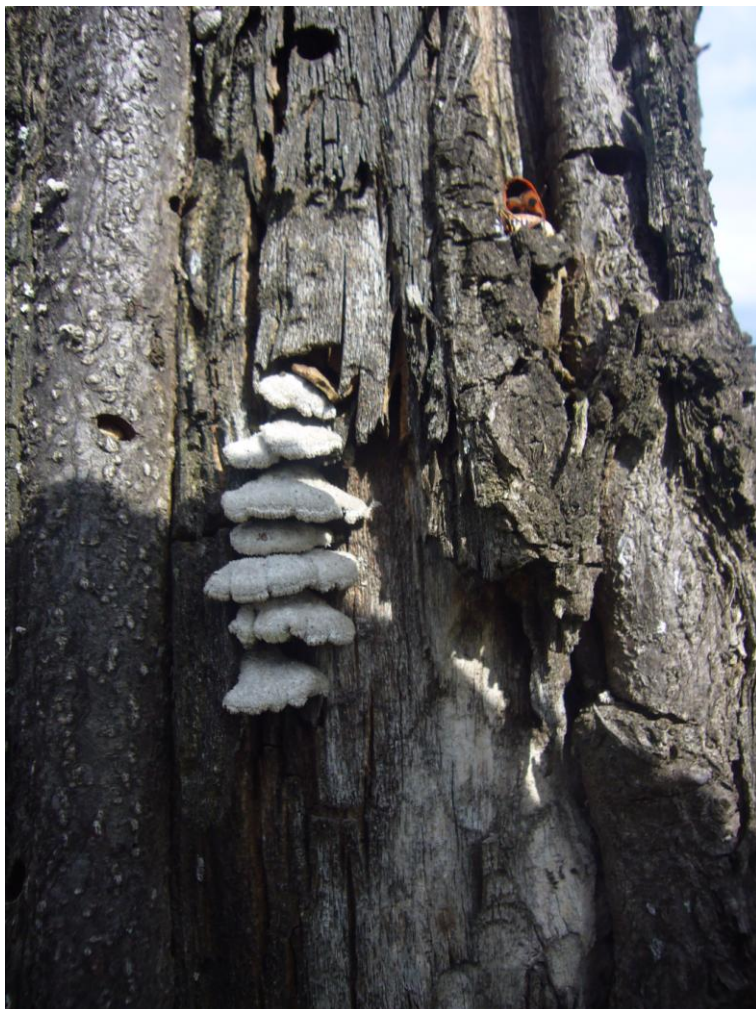
Obr. 38: Detail na trhlinu na kmeni lípy srdčité s plodnicemi dřevokazné houby. Autor Richterová P., 27. 3. 2014.
