**Dendrologický rozbor vybrané parkové kompozice –
městské vnitrobloky**

Bakalářská práce

Hana Kolmanová

2012

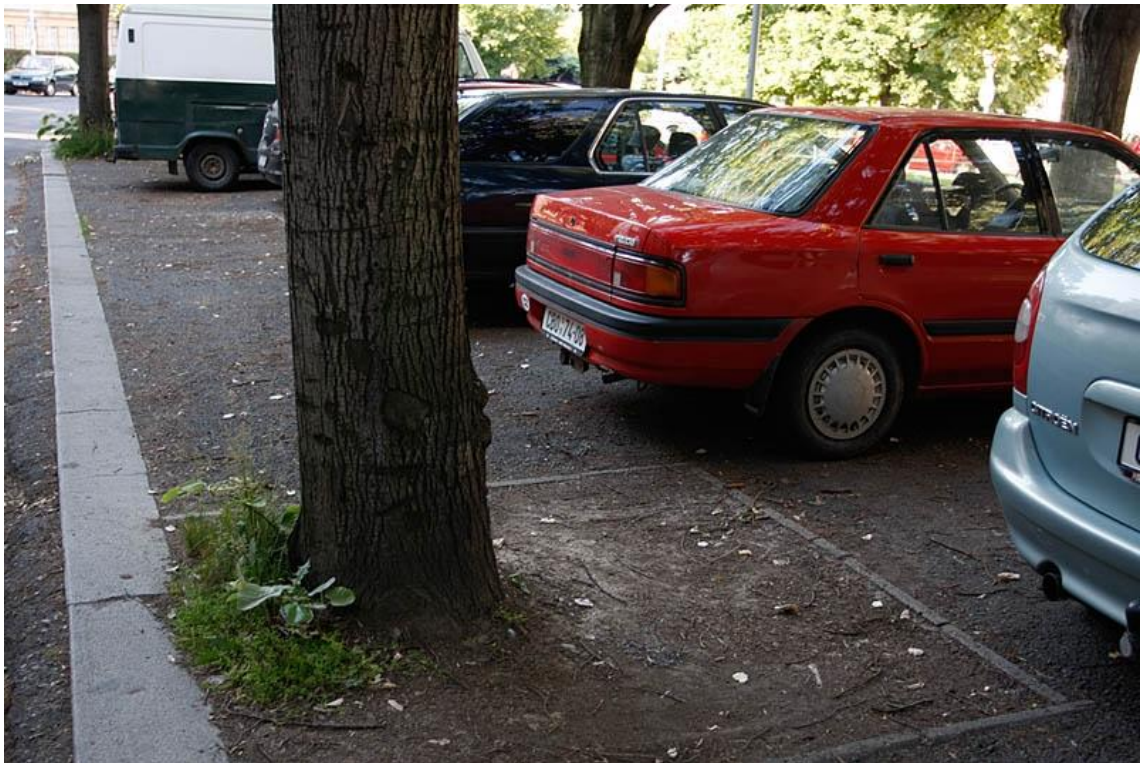
Obr. 9 Parkoviště přímo mezi stromy

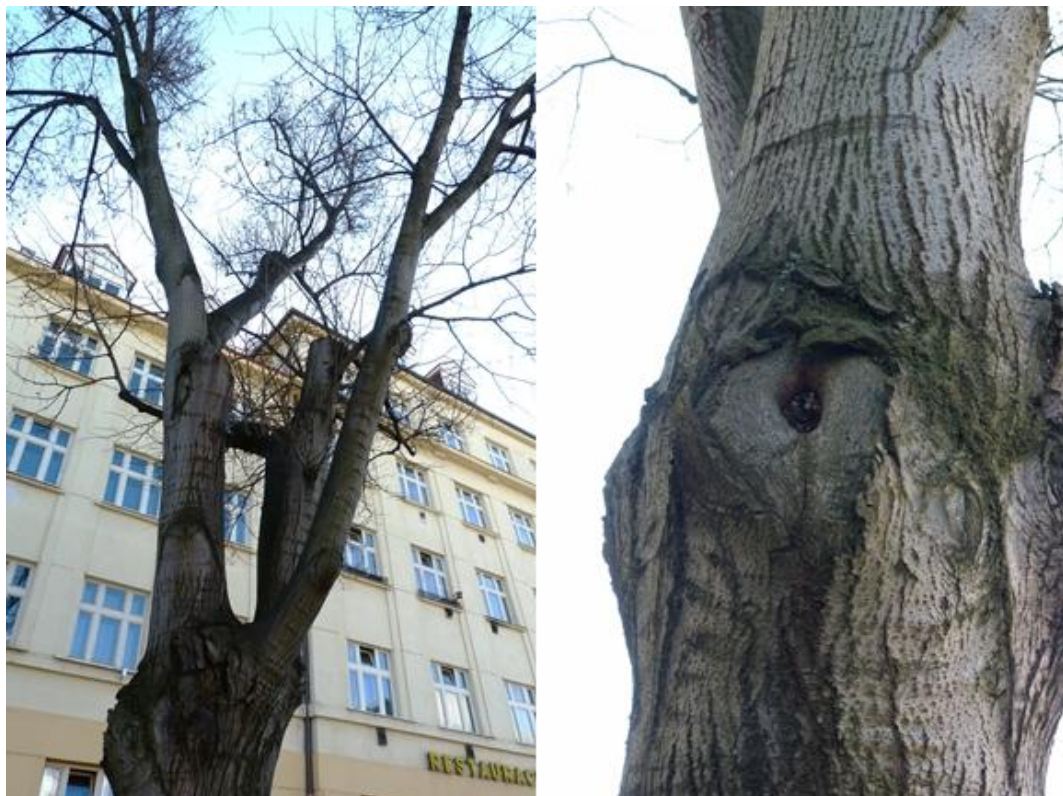
Obr. 12 Tento strom má zredukovanou korunu ořezem kosterních větví a zkrácení větví na snížení těžiště stromu. Jsou zde zavalené starší rány.

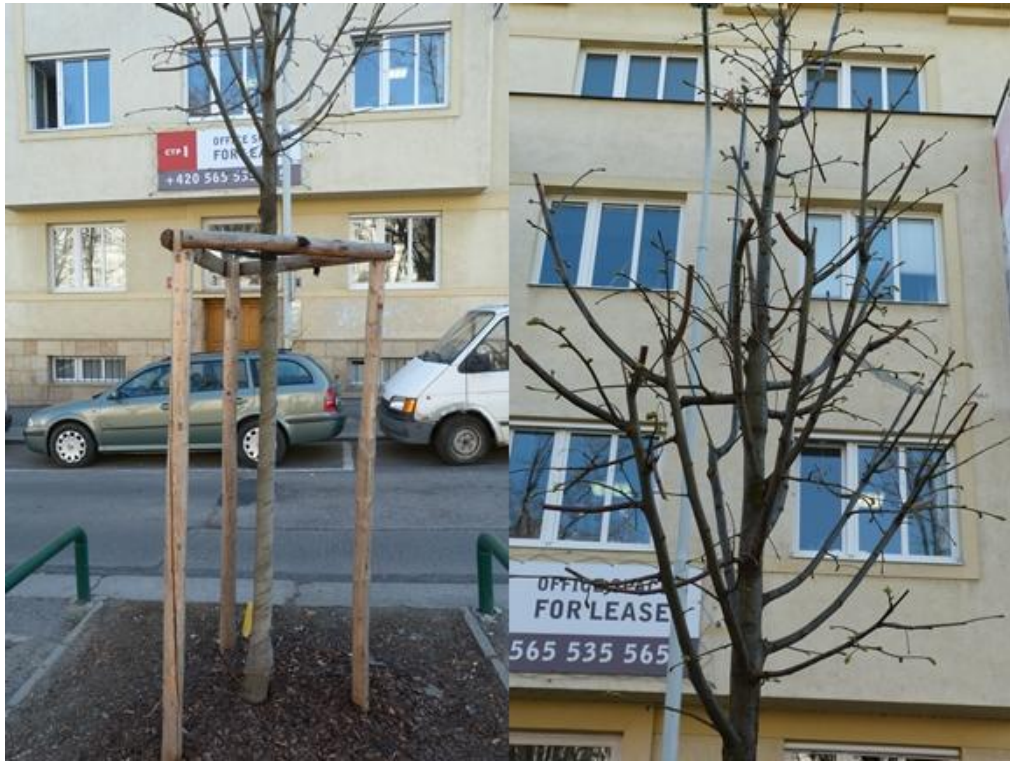
Obr. 13 patří k nové výsadbě a stále má velmi kvalitní konstrukci. Je zde proveden neodborný výchovný řez, kdy jsou ponechány příliš velké čípky.

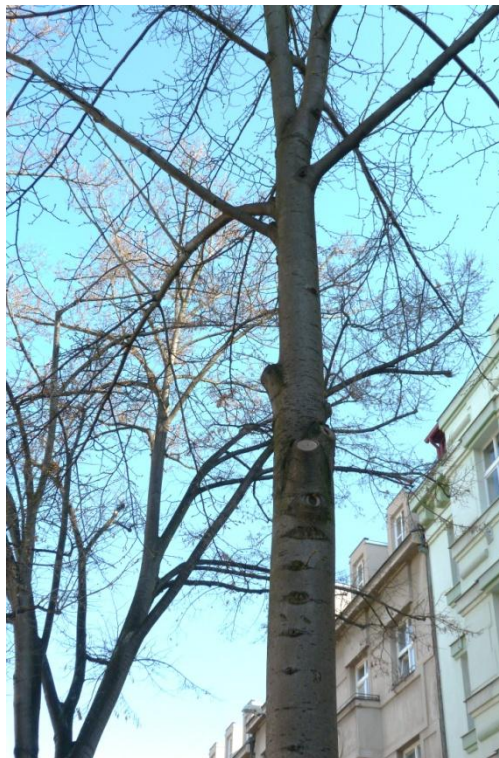
Obr. 14 je mladý strom, koruna je velmi vysoko nasazená, 4,5 metrů nad zemí, spodní větve ořezány

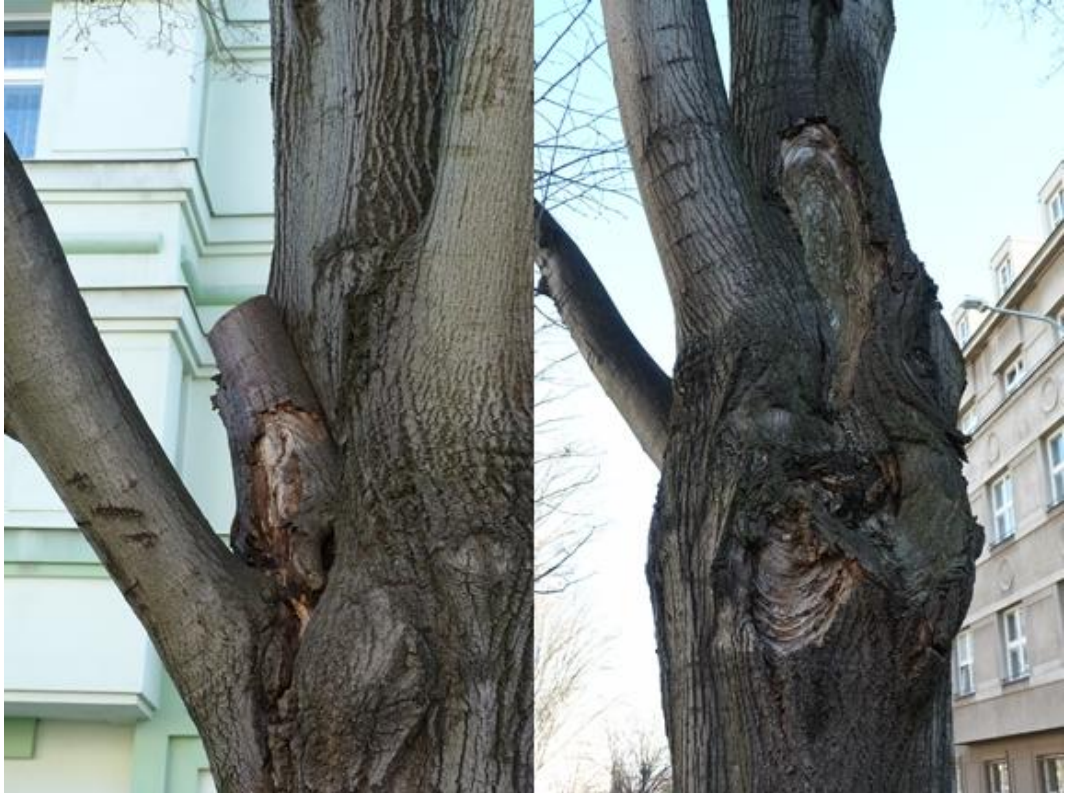
Tilia tomentosa č. 5 patří k původní výsadbě. Má zredukovanou korunu ořezem kosterních větví a zkrácení větví na snížení těžiště stromu. Strom má zřetelné otevřené dutiny. Zjevné plošné poškození kůry a dřeva. Provozní bezpečnost je značně snížena. Sadovnická hodnota 5. Vitalita 4. Vývojové stádium 5. Zdravotní stav 3 (viz Obr. 15)

Obr. 15 Má zredukovanou korunu ořezem kosterních větví a zkrácení větví na snížení těžiště stromu. Viditelné otevřené dutiny a plošné poškození kůry a dřeva

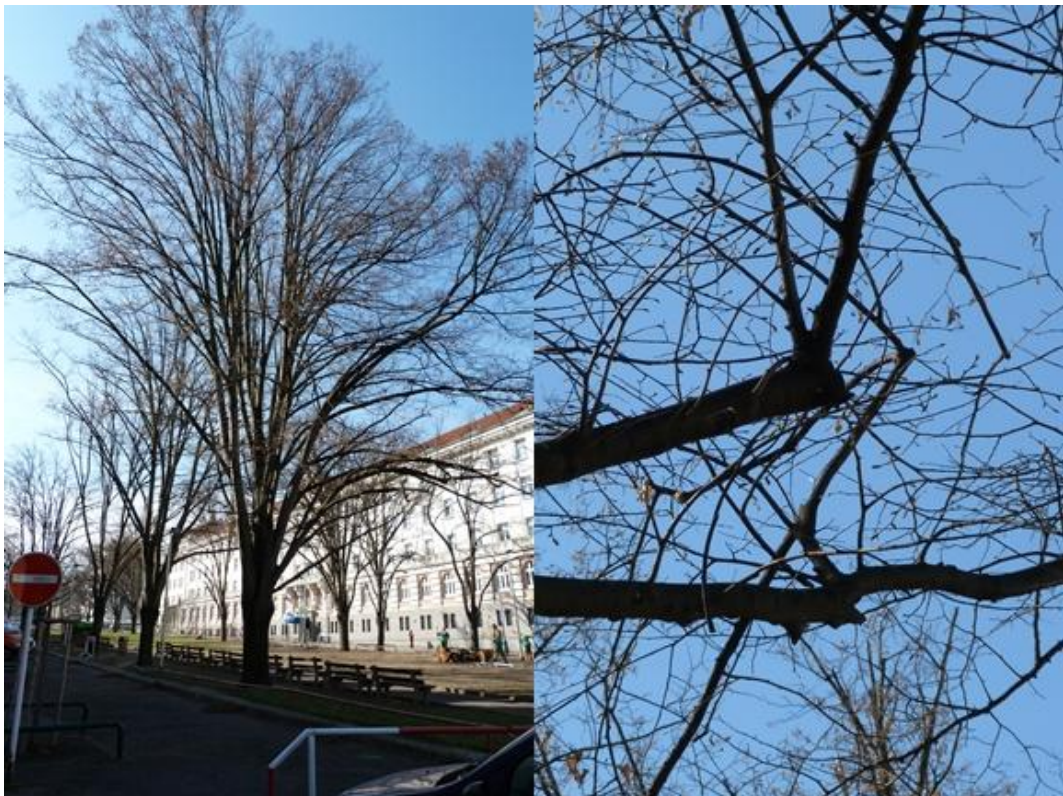
Obr. 20 patří k původní výsadbě. Vzhledově nej kvalitnější a nevhlednější strom v parku. Má zkrácené větve z důvodů snížení těžiště. Bez viditelných dutin a vylomených větví.

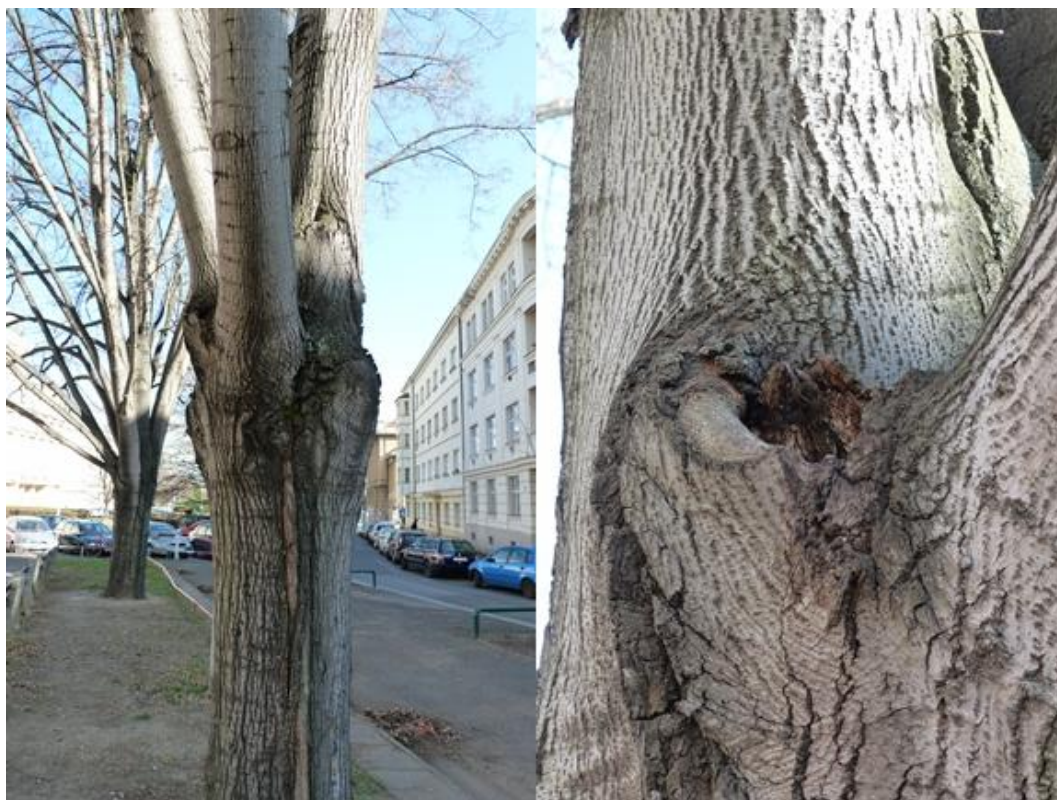
Obr. 21 jsou zde zřetelné rány po vylomených větvích,

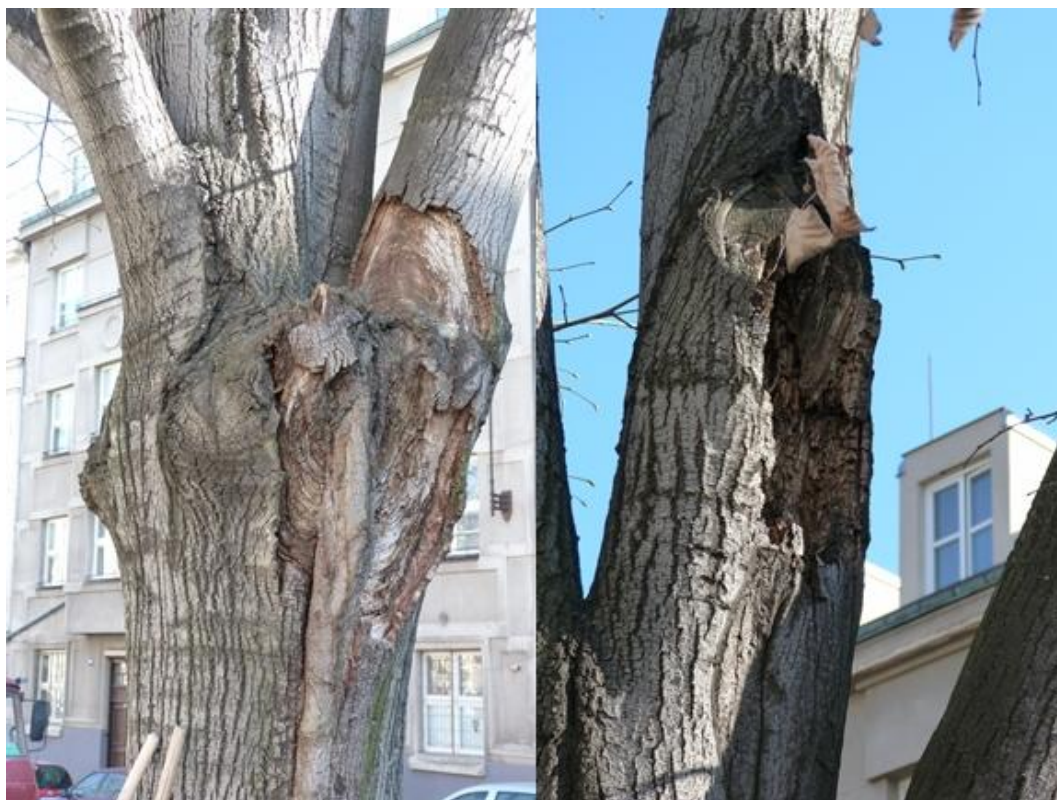
Tilia tomentosa č. 18 patří k původní výsadbě. Má zredukovanou korunu ořezem kosterních větví a zkrácením větví z důvodů snížení těžiště. Jsou zde otevřené dutiny po vylomených nebo uhnílych větví. Zjevné plošné poškození kury a dřeva. Provozní bezpečnost tohoto stromu je značně snížena. Sadovnická hodnota 4 body. Vitalita 4. Vývojové stádium 5. Zdravotní stav 3 (viz Obr. 22)

Obr. 22 Jsou zde otevřené dutiny po vylomených nebo uhnilých větvích. Zjevné plošné poškození kůry a dřeva.

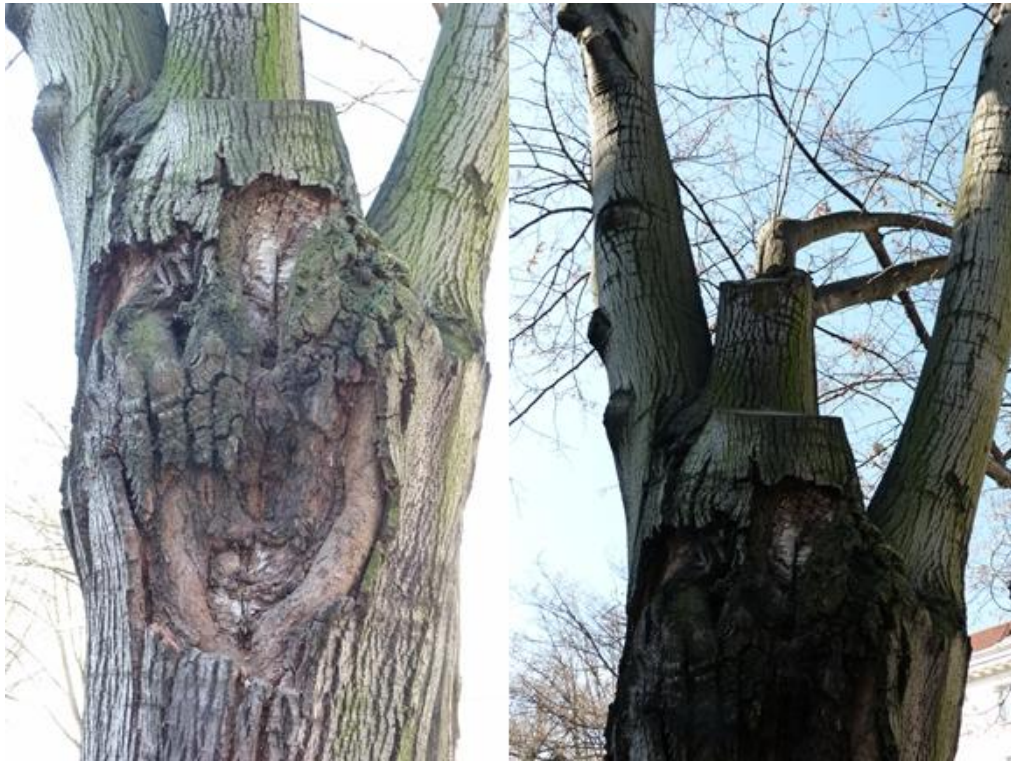
Tilia tomentosa č. 19 patří k původní výsadbě. Má velmi radikálně zredukovanou korunu ořezem kosterních větví a zkrácením větví z důvodů snížení těžiště. Jsou zde otevřené dutiny po vylomených nebo uhnílych větví. Zjevné plošné poškození kury a dřeva. Provozní bezpečnost tohoto stromu je značně snížena. Sadovnická hodnota 5 body. Vitalita 4. Vývojové stádium 5. Zdravotní stav 3 (viz Obr. 23)

U stromů původní výsadby byly provedeny redukční řezy ke snížení těžiště koruny (viz např. Obr. 23, jak byly doporučeny předchozími odbornými posudky). Dle mého názoru to byl pouze krátkodobý zásah na zlepšení provozní bezpečnosti stromů. Řezy byly vedeny neodborně a velmi hluboko do kostry koruny, tím byla nevratně poškozena architektura koruny. Pokud se u stromů počítalo s pozdějším vykácením, mohl tento zásah přispět ke krátkodobému zlepšení provozní bezpečnosti. Ze stejného důvodu byly také zkráceny veškeré konce větví. Tento zásah byl nejspíše proveden vzhledem k zlepšení provozní bezpečnosti. Podle GREGOROVÉ (2000) je tento zásah velmi nevhodný a vede k nevratnému zničení architektury stromu. S tímto tvrzením souhlasím, ale obracím se i na otázku provozní bezpečnosti. Kdyby byly větve opravdu pro okolí nebezpečné, byl tento zásah nutný.

Obr. 23 Jsou zde otevřené dutiny po vylomených nebo uhnilých větvích. Zjevné plošné poškození kůry a dřeva.

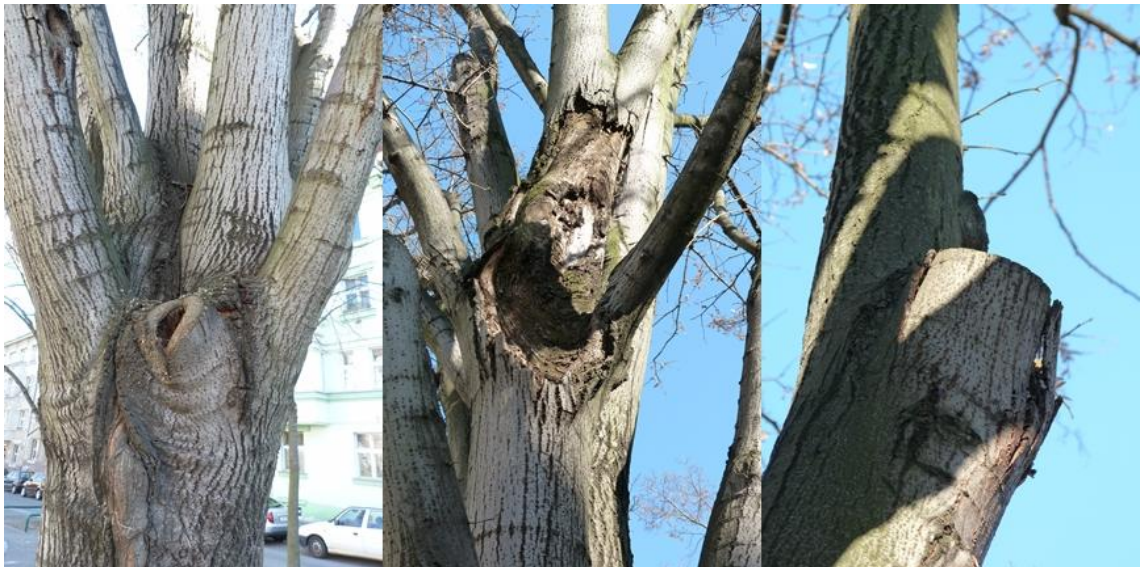
Tilia tomentosa č. 23 patří k původní výsadbě. Má zredukovanou korunu ořezem kosterních větví a zkrácením větví z důvodů snížení těžiště. Jsou zde velké dutiny po vylomených větvích. Snaha stromu o zavalení ran. Zjevné plošné poškození kůry a dřeva. Provozní bezpečnost tohoto stromu je značně snížena. Sadovnická hodnota 5 body. Vitalita 4. Vývojové stádium 5. Zdravotní stav 3 (viz Obr. 26)

Obr. 26 Jsou zde velké dutiny po vylomených větvích. Snaha stromu o zavalení ran. Zjevné plošné poškození kůry a dřeva. Zredukovaná koruna ořezem kosterních větví.

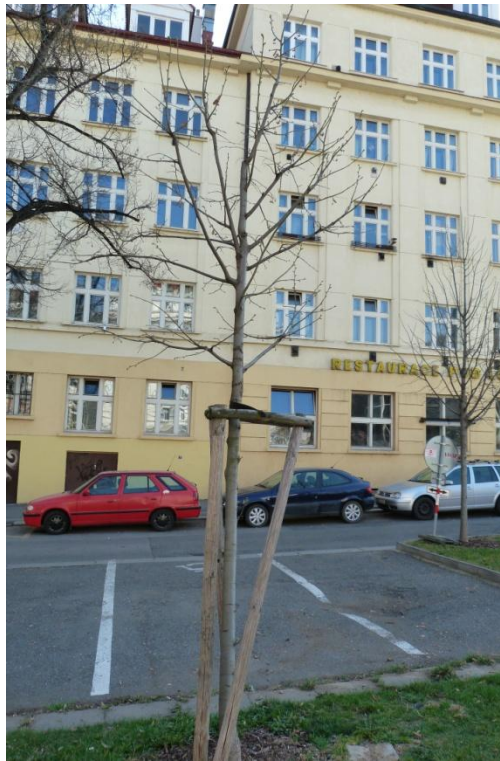
Obr. 27 patří k nové výsadbě. Má stále konstrukci, která je ale nestabilní

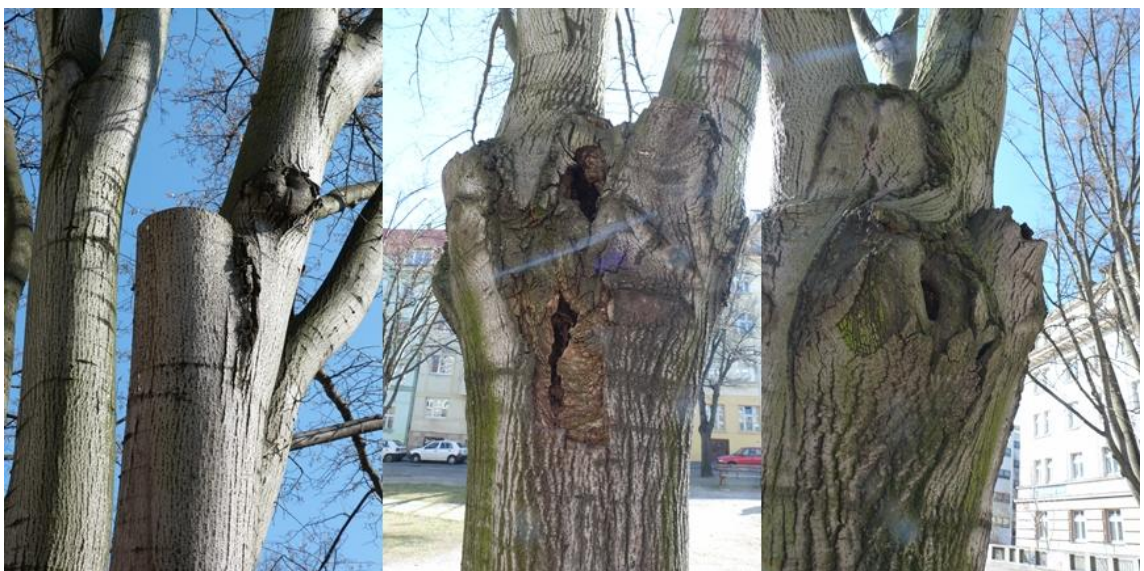
Tilia tomentosa č. 29 patří k původní výsadbě. Má zredukovanou korunu ořezem kosterních větví a zkrácením větví z důvodů snížení těžiště. Jsou zde otevřené dutiny po vylomených nebo uhnílych větvích. Zjevné plošné poškození kůry a dřeva. Provozní bezpečnost tohoto stromu je značně snížena. Sadovnická hodnota 5 body. Vitalita 4. Vývojové stádium 5. Zdravotní stav 3 (viz Obr. 30)

Obr. 30 Má zredukovanou korunu ořezem kosterních větví a zkrácením větví z důvodů snížení těžiště. Jsou zde otevřené dutiny po vylomených nebo uhnílých větvích. Zjevné plošné poškození kůry a dřeva

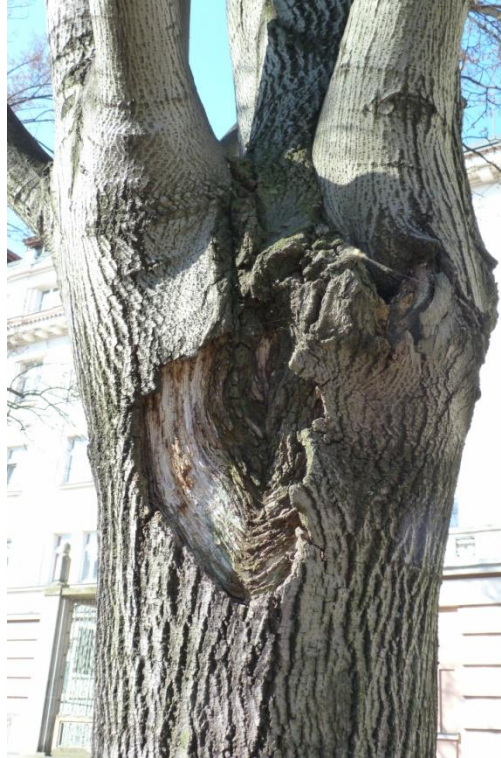
Obr. 31 Jsou zde viditelné velké dutiny po vylomených větvích. Zjevné plošné poškození kory a dřeva

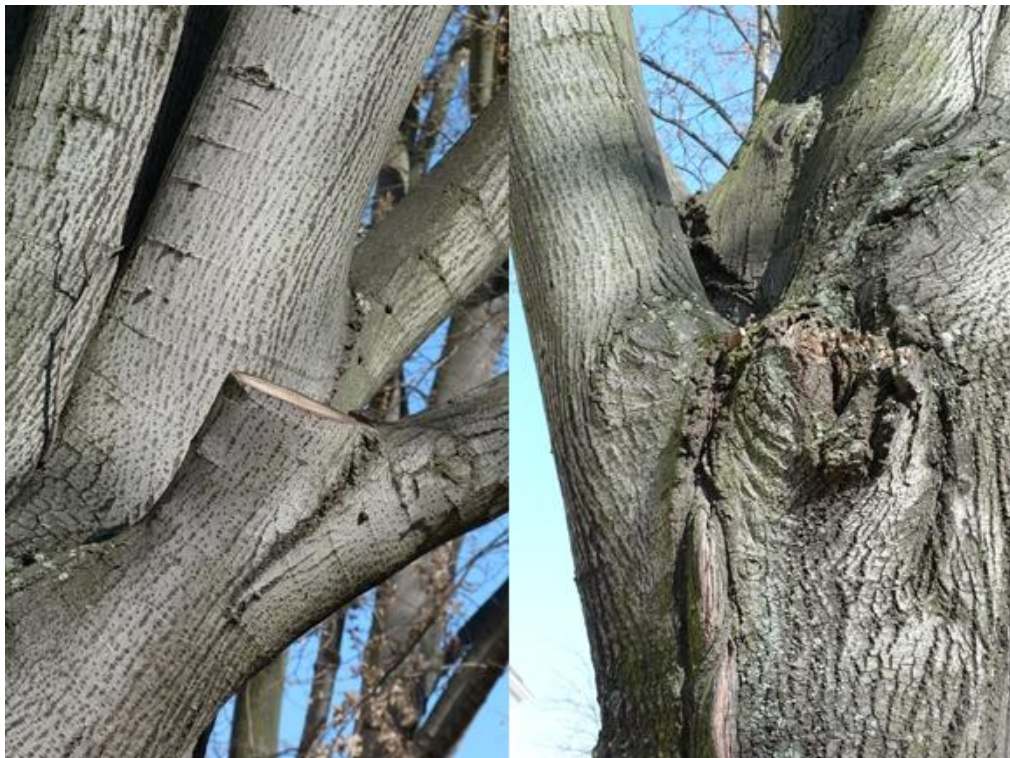
Obr. 32 Má zredukovanou korunu ořezem kosterních větví a zkrácením větví z důvodů snížení těžiště. Jsou zde otevřené dutiny po vylomených nebo uhnílých větvích.

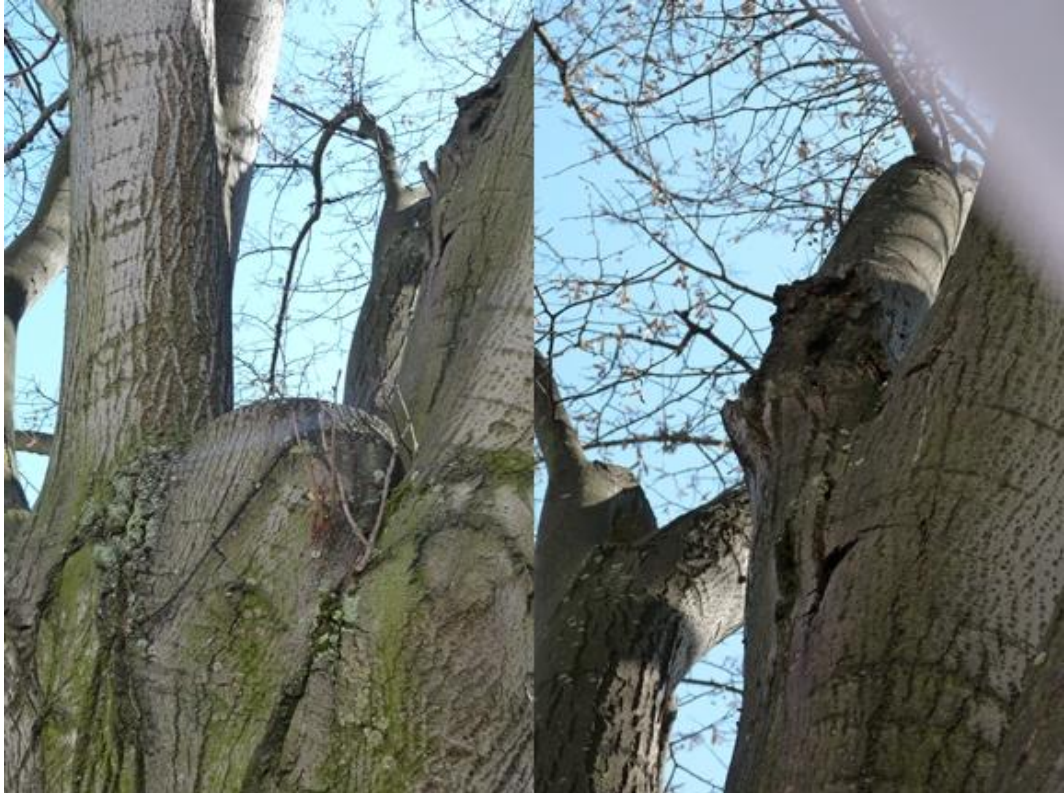
Obr. 33 Má zredukovanou korunu ořezem kosterních větví a zkrácením větví z důvodů snížení těžiště. Jsou zde zřetelné dutiny

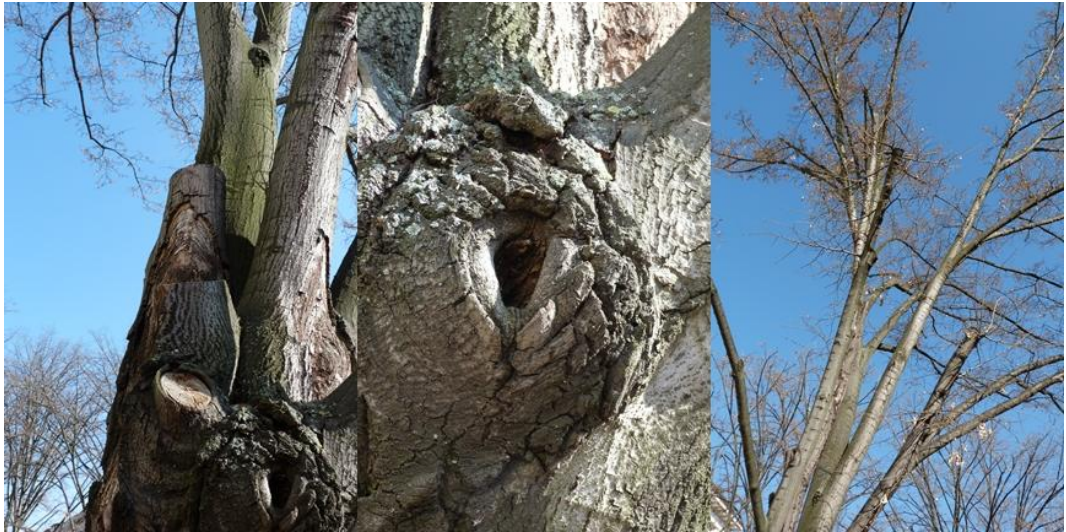
Tilia tomentosa č. 35 patří k původní výsadbě. Má zredukovanou korunu ořezem kosterních větví a zkrácením větví z důvodů snížení těžiště. Jsou zde otevřené dutiny po vylomených větví i částečně zavalené. Zjevné plošné poškození kury a dřeva. Provozní bezpečnost tohoto stromu je značně snížena. Sadovnická hodnota 5 bodu. Vitalita 4. Vývojové stádium 5. Zdravotní stav 3 (viz Obr. 35)

Obr. 35 Má zredukovanou korunu ořezem kosterních větví a zkrácením větví z důvodů snížení těžiště. Jsou zde otevřené dutiny po vylomených větvích i částečně zavalené. Zjevné plošné poškození kůry a dřeva

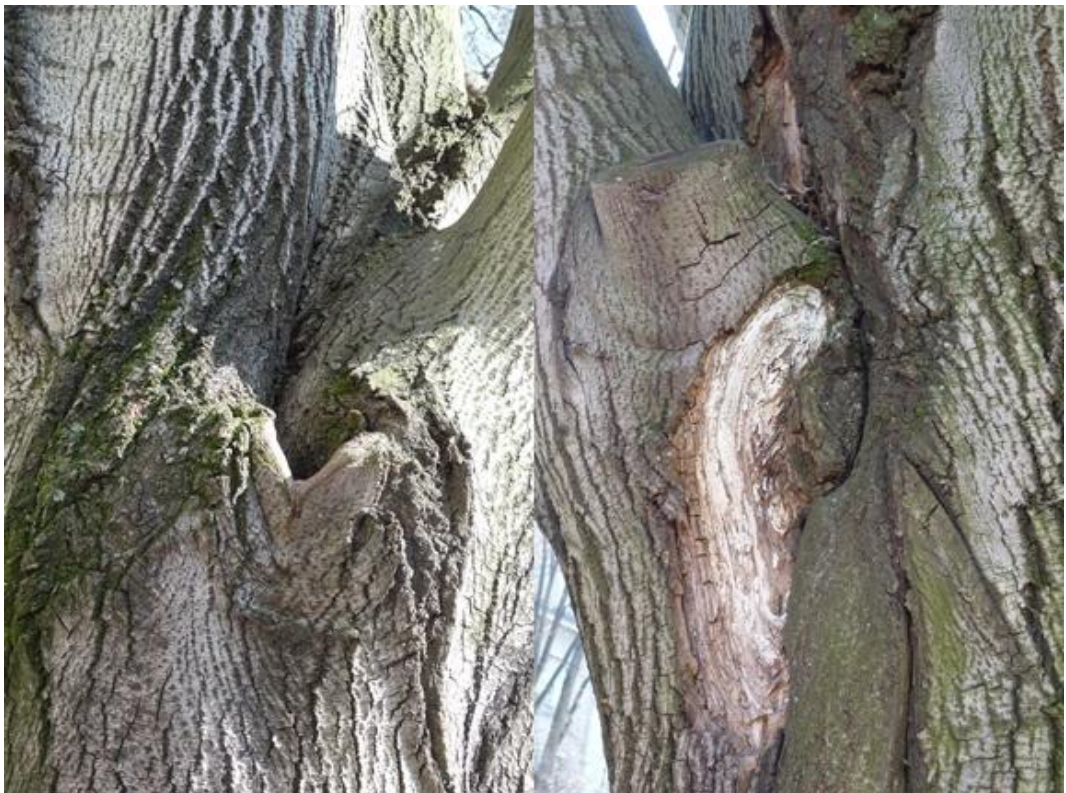
Tilia tomentosa č. 37 patří k původní výsadbě. Má zredukovanou korunu ořezem kosterních větví a zkrácením větví z důvodů snížení těžiště. Jsou zde otevřené dutiny a znaky po vylomení větví. Zjevné plošné poškození dřeva. Sadovnická hodnota 4 body. Vitalita 4. Vývojové stádium 5. Zdravotní stav 3 (viz Obr. 36)

Obr. 36 jsou zde otevřené dutiny a znaky po vylomení větví. Zjevné plošné poškození kůry a dřeva.

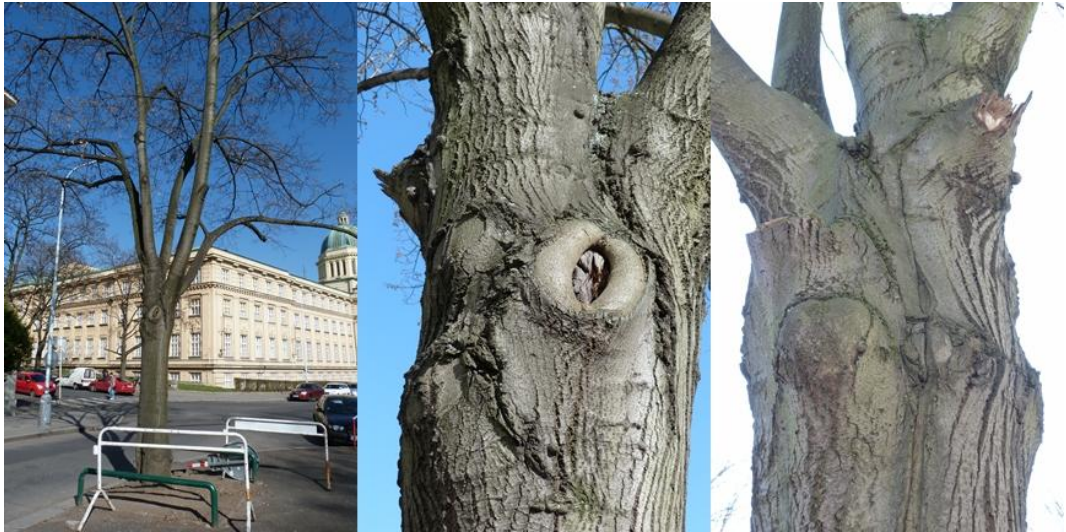
Obr. 37 Má zredukovanou korunu ořezem kosterních větví a zkrácením větví z důvodů snížení těžiště. Jsou zde otevřené dutiny po vylomených větvích i částečně zavalené rány.

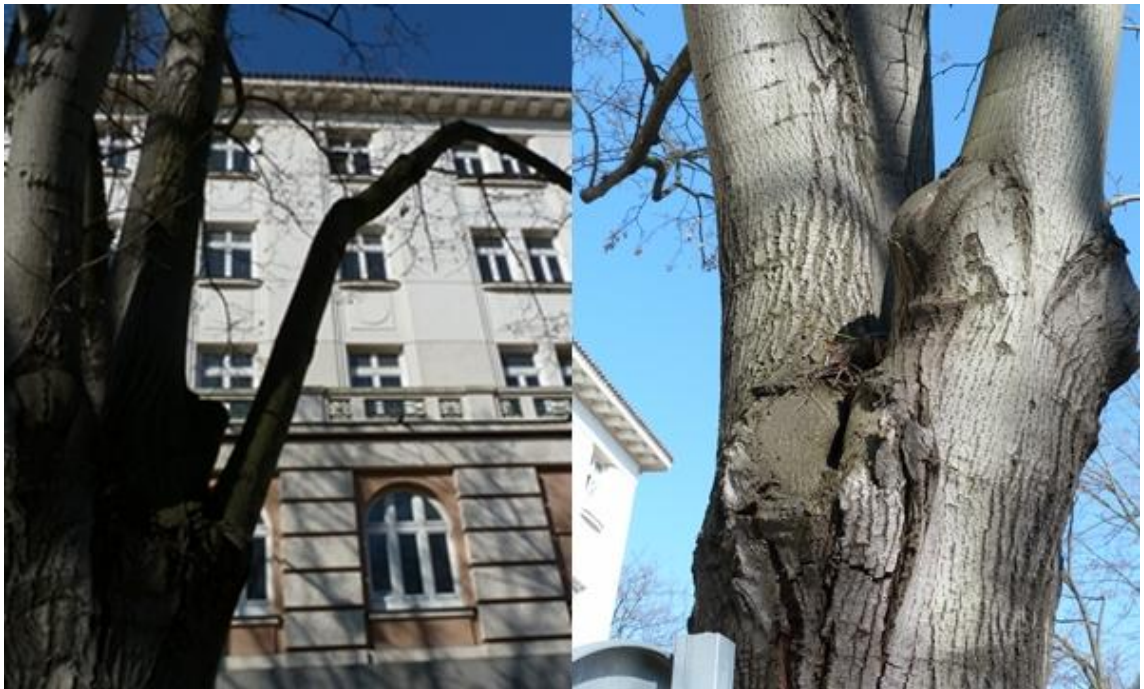
Obr. 39 Má zredukovanou korunu ořezem kosterních větví a zkrácením větví z důvodů snížení těžiště. Jsou zde zavalené rány. Jedna větev vedoucí nad komunikaci má nízkou stabilitu.

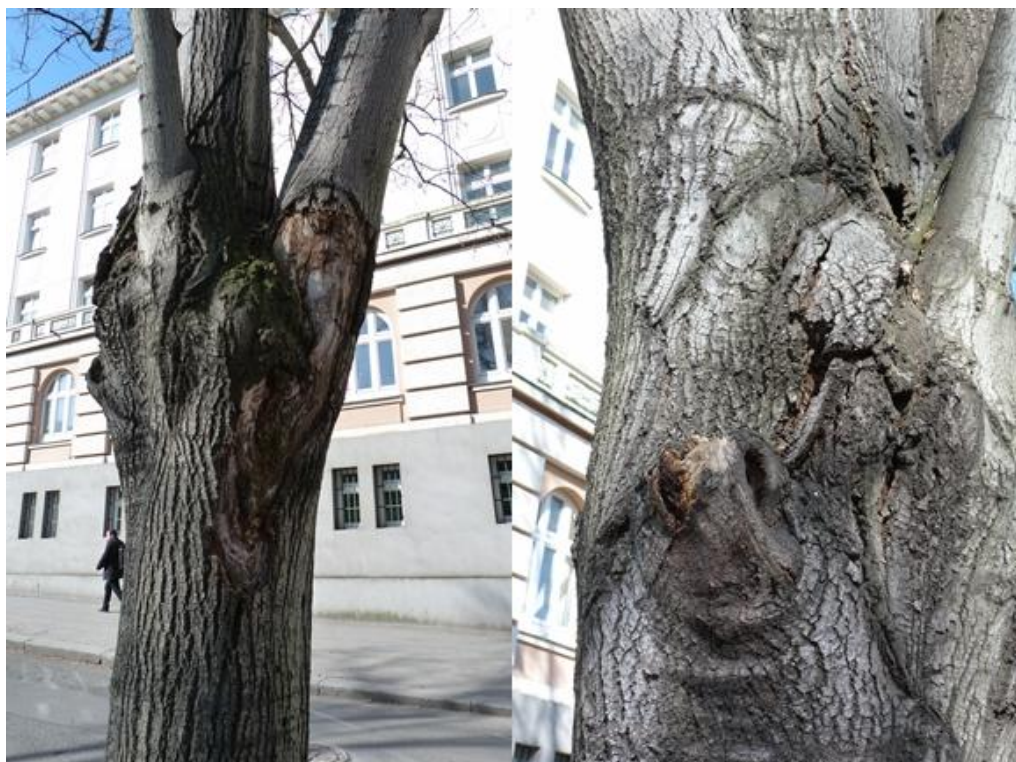
Tilia tomentosa č. 43 patří k původní výsadbě. Má zredukovanou korunu ořezem kosterních větví a zkrácením větví z důvodů snížení těžiště. Jsou zde otevřené dutiny a rány po vylomených větví. Zjevné plošné poškození kůry a dřeva. Provozní bezpečnost tohoto stromu je značně snížena. Sadovnická hodnota 5 bodů. Vitalita 4. Vývojové stádium 5. Zdravotní stav 3 (viz Obr. 40)

Obr. 40 Jsou zde otevřené dutiny a rány po vylomených větvích. Zjevné plošné poškození kůry a dřeva

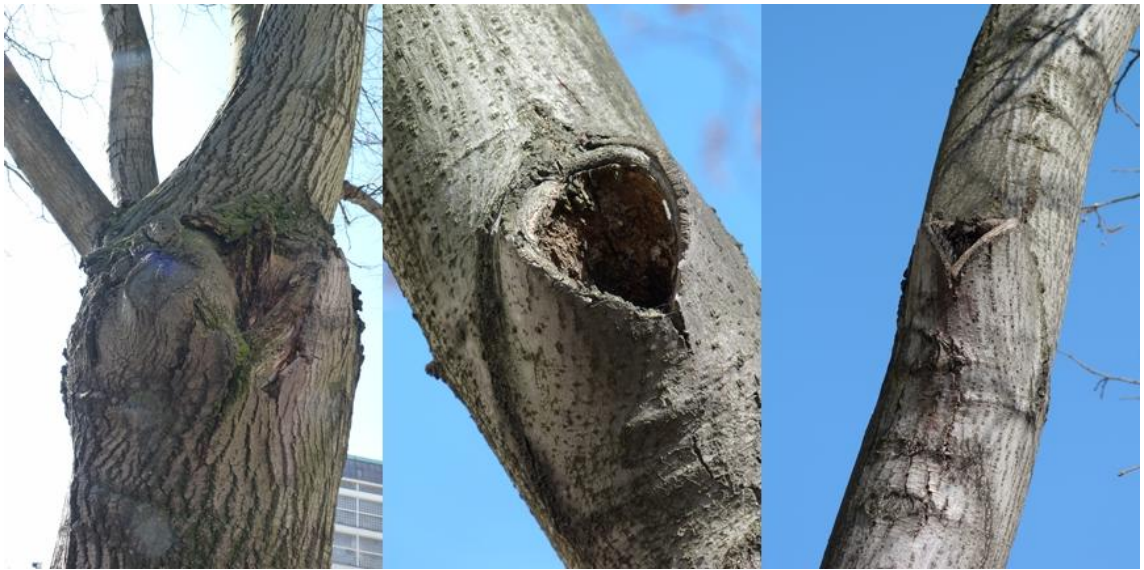
Obr. 47 Jsou zde dutiny a rány po vylomených větvích částečně zavalené.

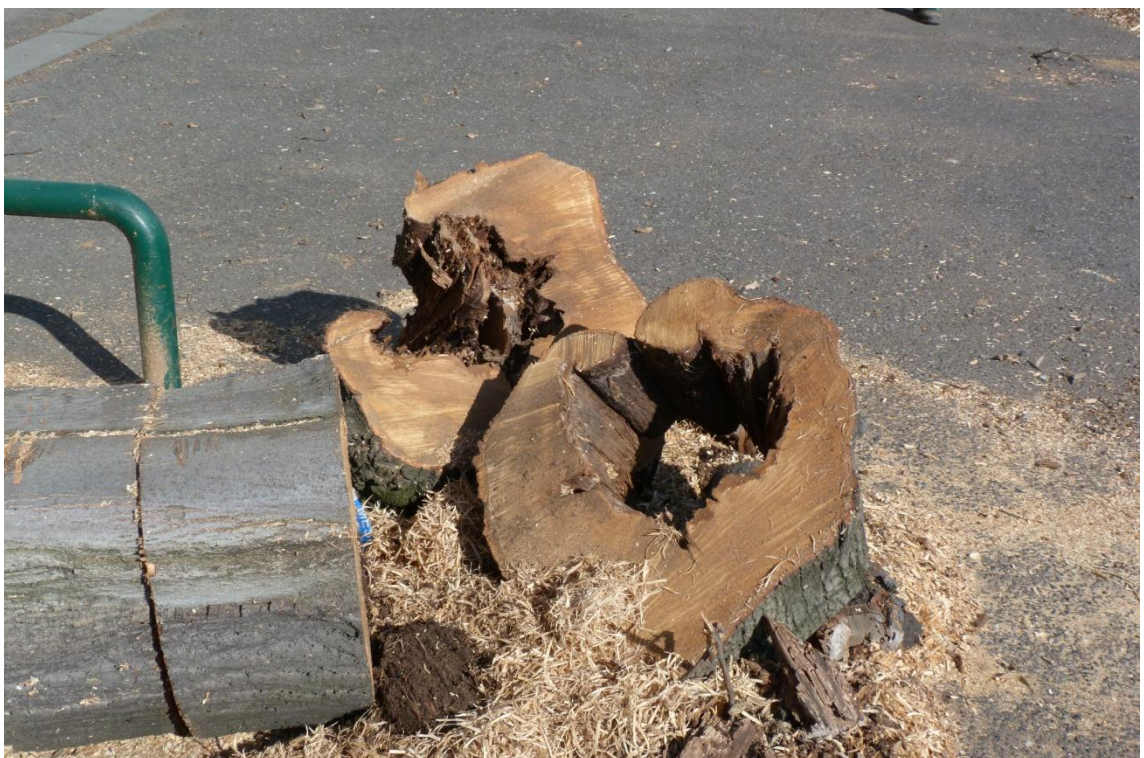
Tilia tomentosa č. 52 patří k původní výsadbě. Má zredukovanou korunu ořezem kosterních větví a zkrácením větví z důvodů snížení těžiště. Jsou zde dutiny. Zjevné plošné poškození kůry a dřeva. Provozní bezpečnost tohoto stromu je značně snížena. Sadovnická hodnota 5 bodů. Vitalita 4. Vývojové stádium 5. Zdravotní stav 3

Obr. 48 pokácený kmen *Tilia tomentosa* č. 52 zjevná dutina v kmeni
