Systemy dřevěných rozhleden na území Středních a Jižních
Čech

Bakalářská práce

Autor: Pavel Henzl

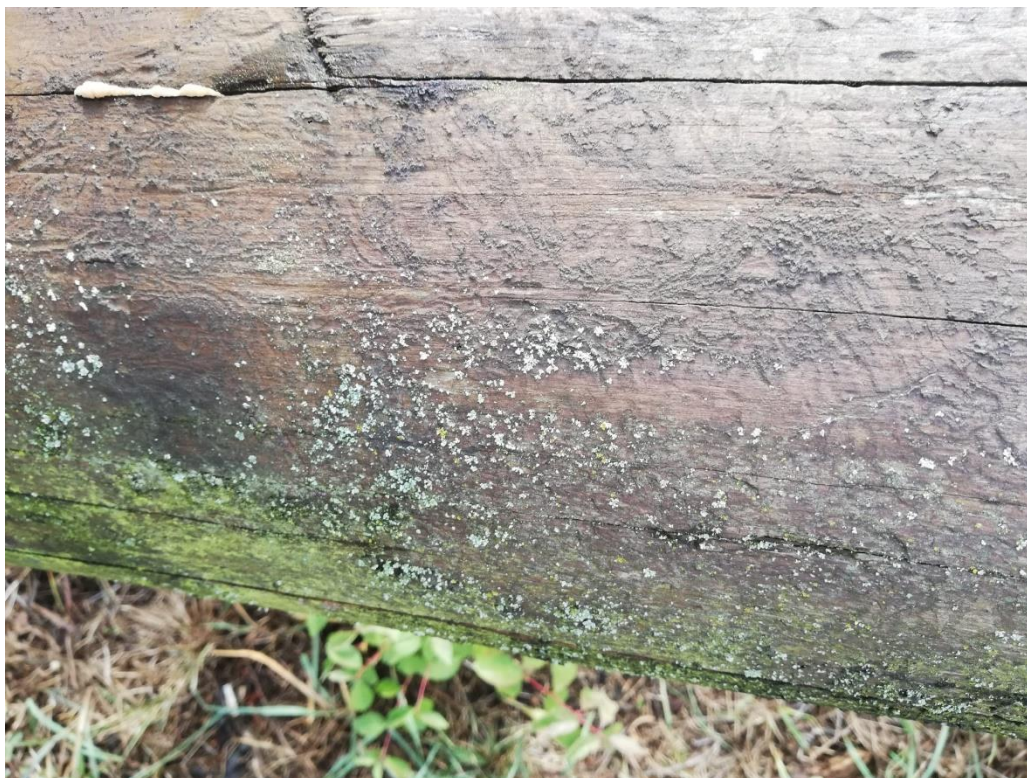
Výrazným biotickým degradačním činitelem přítomným v různém rozsahu na konstrukci jsou plísně. Plísně se na konstrukci nachází především na prvcích, které jsou v kontaktu se zemí nebo v její blízkosti, jako je viditelné na obrázku číslo 41.

Obrázek 41: Plíseň na prvku rozhledny (Zdroj: Autor práce)

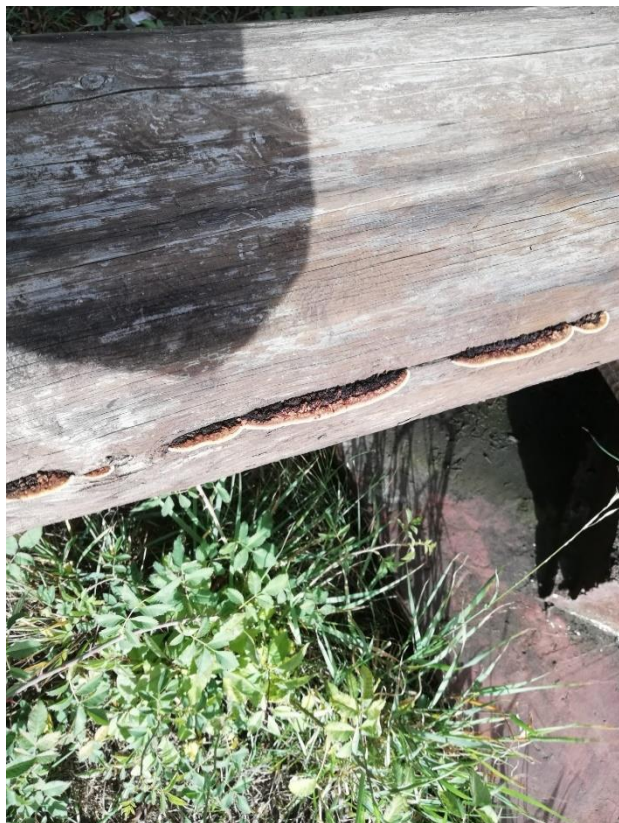
Na obrázcích č. 42 a 43 jsou zobrazeny dřevokazné houby nalezené na prvcích konstrukce.

Obrázek 42: Dřevokazné houby na prvku rozhledny (Zdroj: Autor práce)

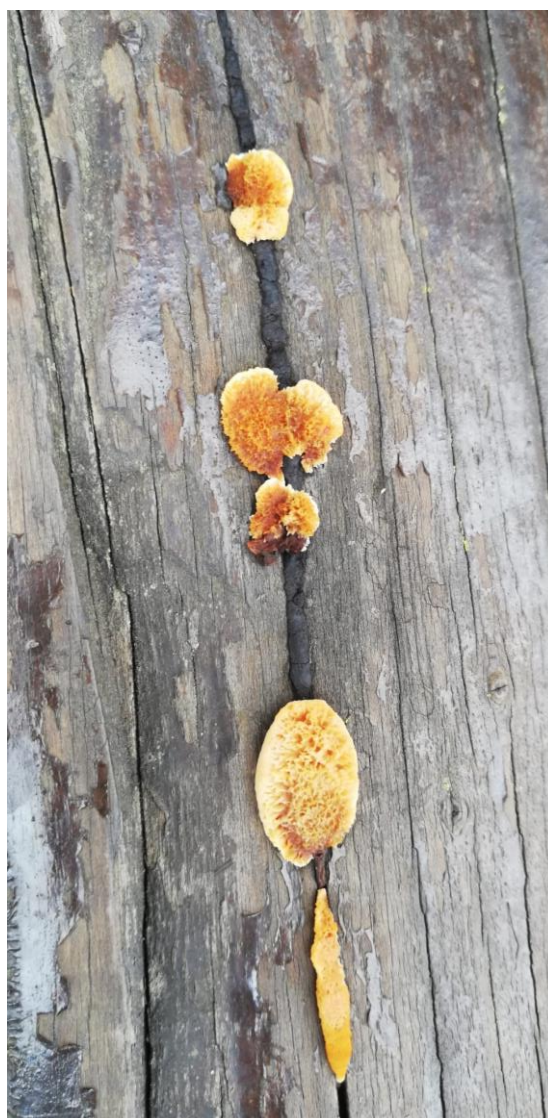
Obrázek 43: Trámovka plotní na prvku rozhledny (Zdroj: Autor rozhledny)

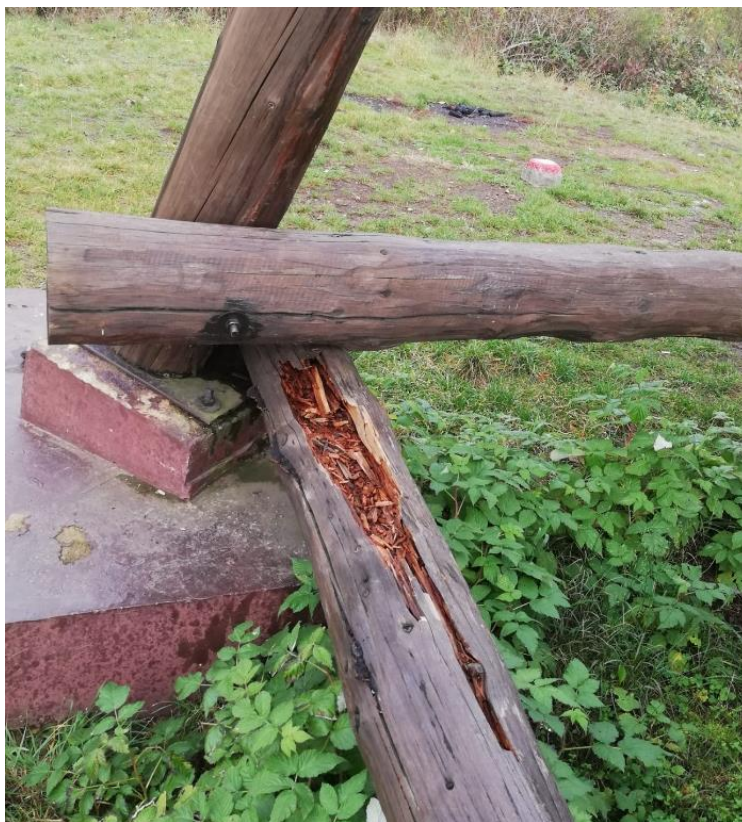
Na obrázku č. 44 je viditelné poškození vzniklé hnilobou. Hniloba byla způsobena nejspíše trámovkou plotní vyskytující se i na dalších prvcích konstrukce, popsána výše.

Obrázek 44: Hniloba na prvku rozhledny (Zdroj: Autor práce)

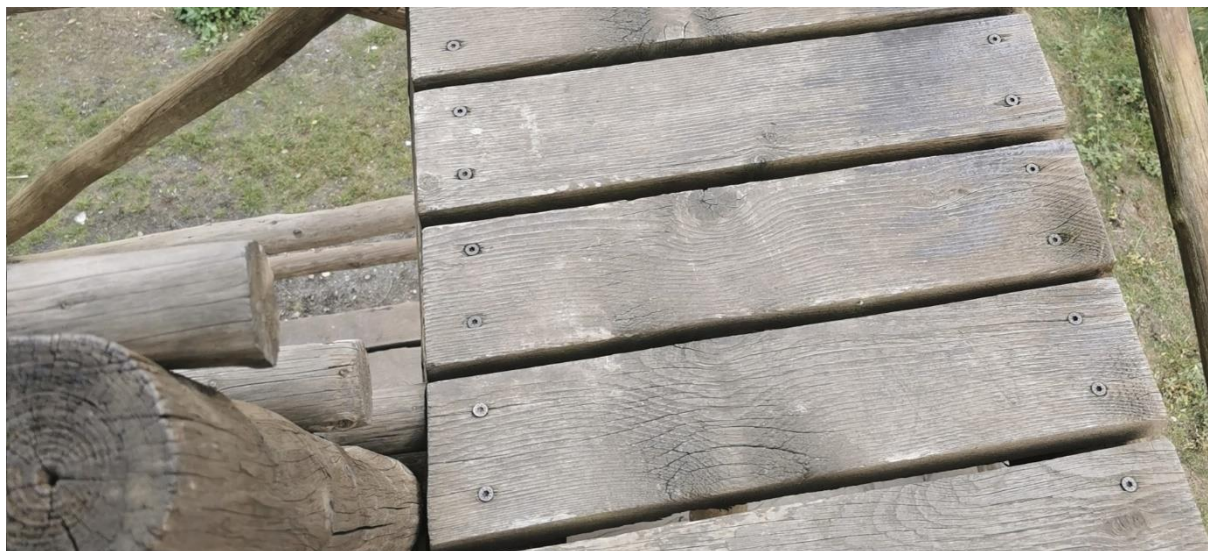
Na celé konstrukci je viditelné výrazné zešedivění dřevěných prvků. Změna odstínu dřeva je způsobená dlouhodobějším působením abiotických atmosférických degradačních vlivů. Jedná se o přirozený proces stárnutí dřeva v exteriéru. Na obrázku č. 45 lze pozorovat se ztmavnutou barvou dřeva také vlnitou texturu na povrchu prvků podlahy.

Obrázek 45: Prvky poškozené působením abiotických degradačních činitelů
(Zdroj: Autor práce)

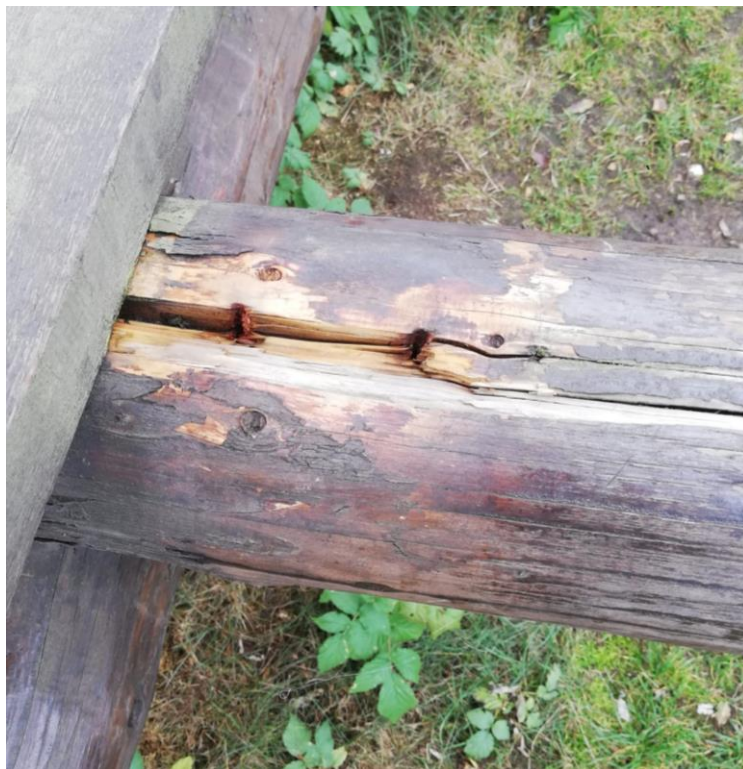
Dalším druhem poškození jsou trhliny jako na obrázku č. 46.

Obrázek 46: Trhlina na prvku rozhledny (Zdroj: Autor práce)

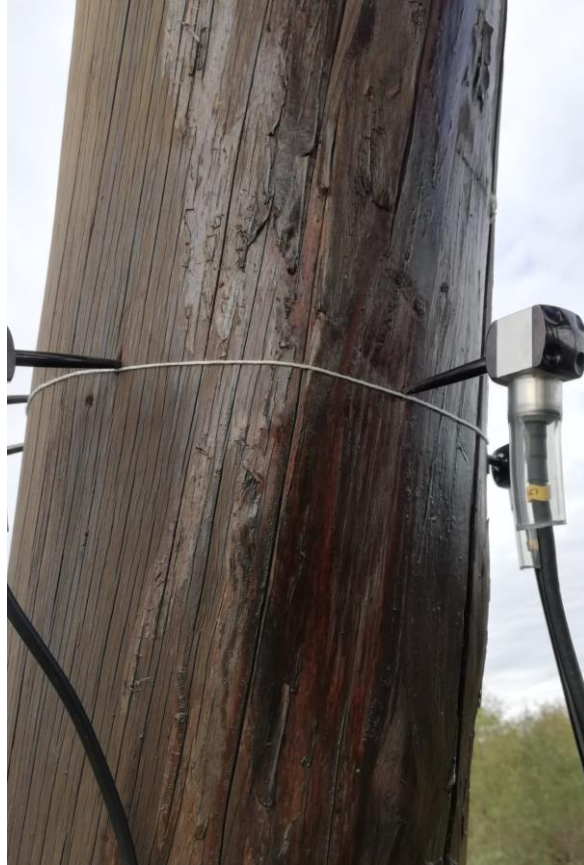
Na obrázku č. 47 jsou viditelné odlupující se vrstvy popraskaného ochranného nátěru na prvku konstrukce. Zbytky neznámého druhu nátěru jsou na obrázku viditelné jako lesklé šupiny. Degradace nátěrové hmoty, kterou byly podpůrné trámy ošetřeny, je viditelná na všech čtyřech trámech.

Obrázek 47: Poškození nátěrového filmu na prvku rozhledny
(Zdroj: Autor práce)

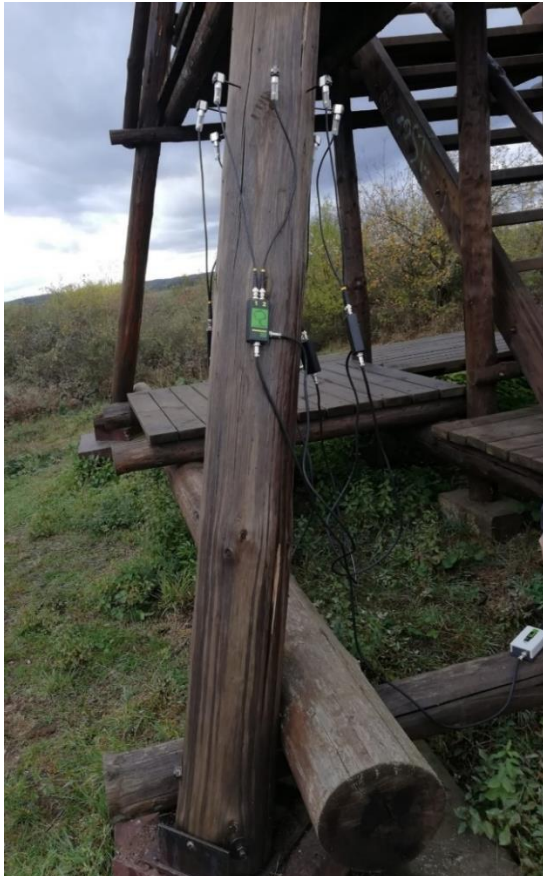
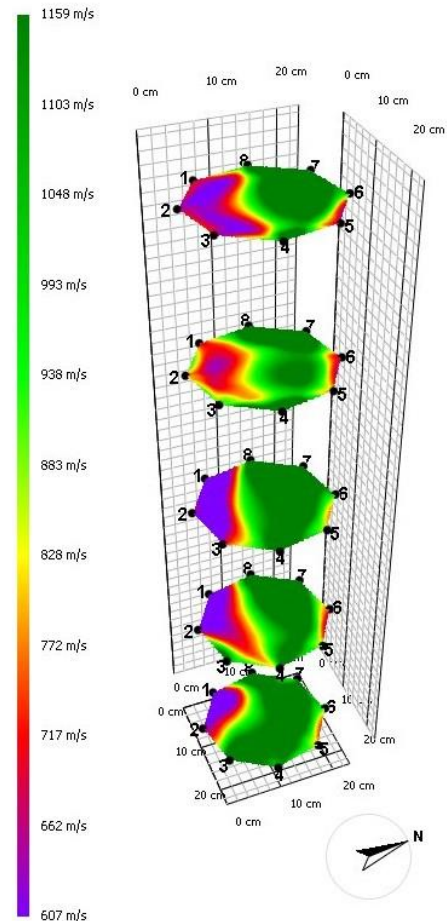
Na horizontálním nosníku z jižní strany byly v trhlinách při vizuální prohlídce nalezeny klobouky dřevokazné houby trámovky plotní. Existuje tedy riziko skrytého působení tohoto škůdce také v měřeném trámu.

Obrázek 49: Kontrolovaný jihovýchodní trám
(Zdroj: Autor práce)

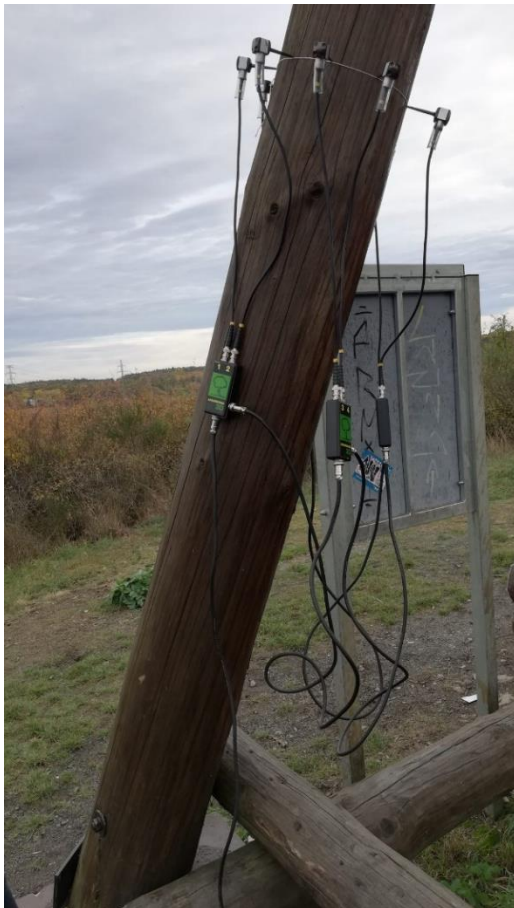
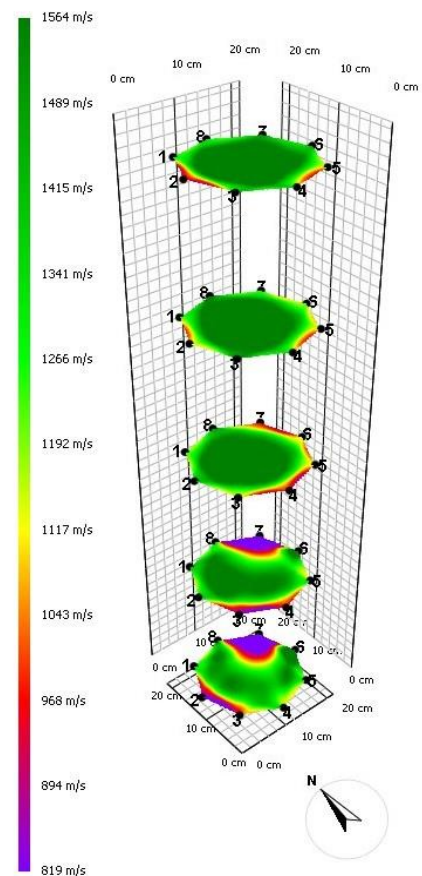
Prvek se nachází na severovýchodní straně a je zobrazený na obrázku č. 50. Průměr trámu je 23,6 cm. Při měření vlhkosti byly v oblasti měření zjištěny hodnoty 14; 13 a 13,5 %. Při vizuální prohlídce byla zjištěna přítomnost plísně v přízemní části prvku a výsušné trhliny, jejichž šířka nepřesahovala 4 mm. U prvků, které jsou s trámem v kontaktu nebo jeho blízkosti, byl pozorován pouze výskyt plísně.

Obrázek 50: Kontrolovaný severovýchodní trám
(Zdroj: Autor práce)

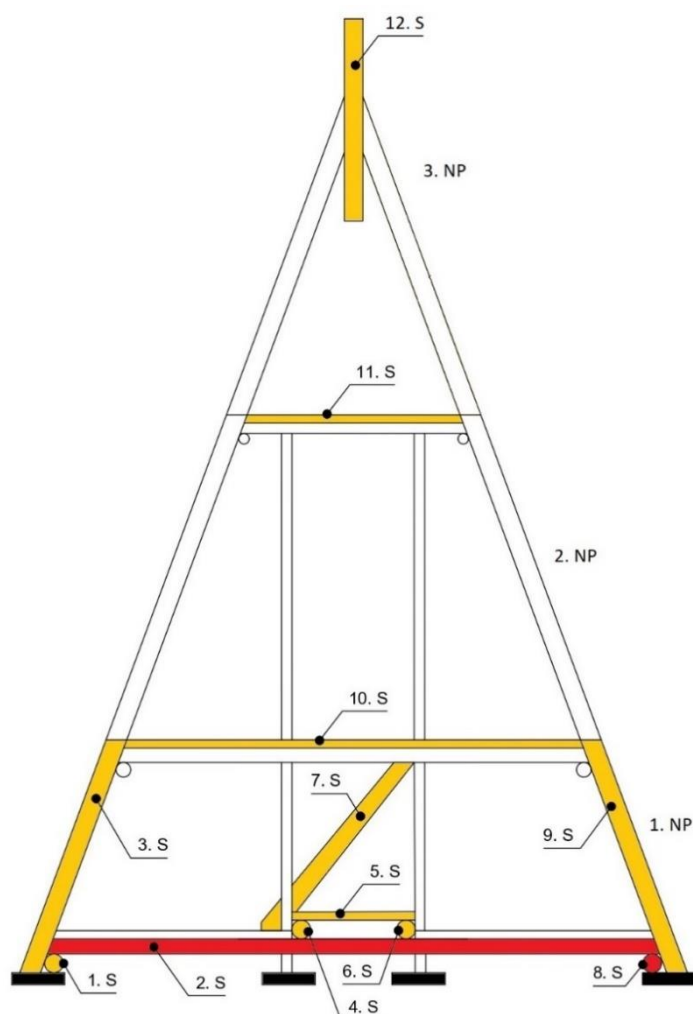
Severní strana		
Prvek	Podlaží	Poškození
1.S	1. NP	Plíseň
2.S	1. NP	Houby / Plíseň
3.S	1. NP	Trhliny / Plíseň
4.S	1. NP	Plíseň
5.S	1. NP	Plíseň
6.S	1. NP	Plíseň
7.S	1. NP	Plíseň
8.S	1. NP	Hniloba / Plíseň
9.S	1. NP	Plíseň
10.S	2. NP	Plíseň
11.S	3. NP	Plíseň
12.S	3. NP	Plíseň

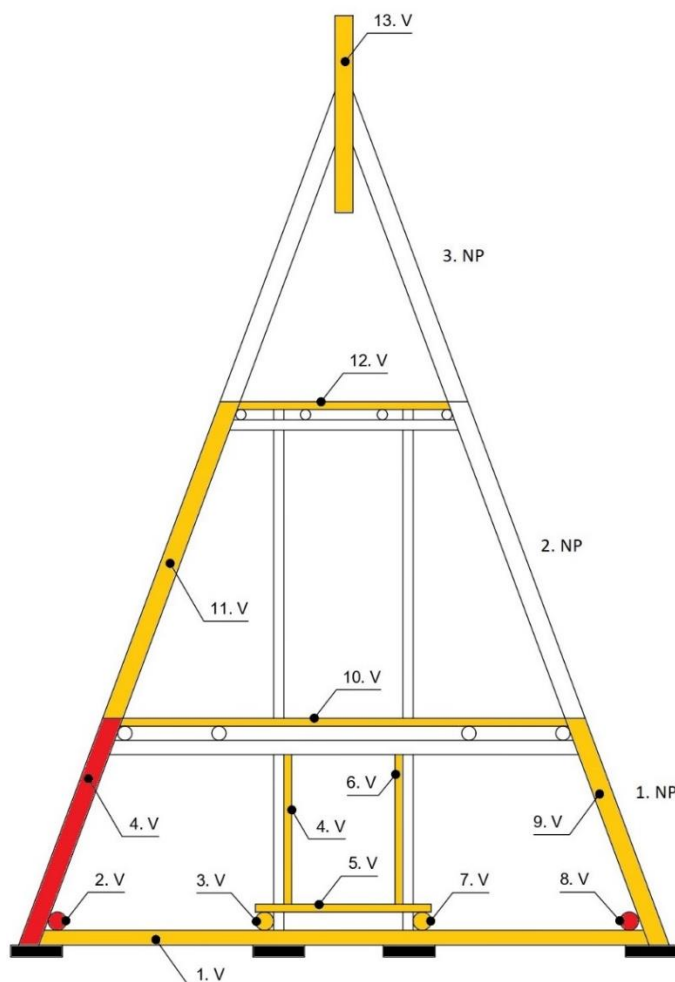
Obrázek 57: Poškozené prvky na východní straně konstrukce (Zdroj: Autor práce)

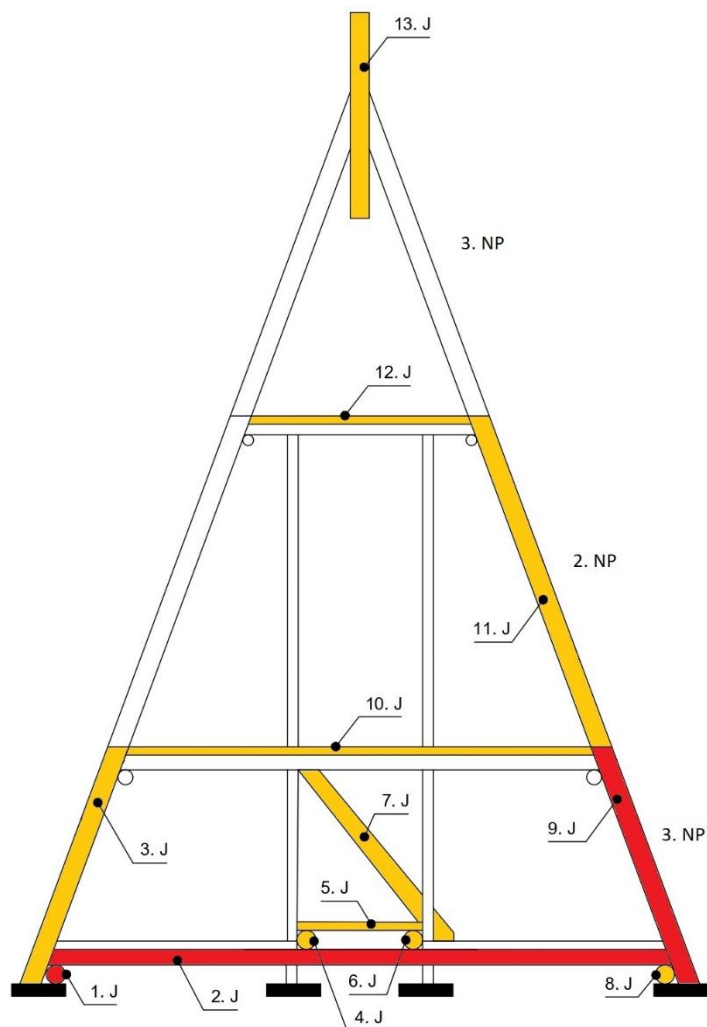
Jižní strana		
Prvek	Podlaží	Poškození
1.J	1. NP	Hniloba / Plíseň
2.J	1. NP	Houby / Plíseň
3.J	1. NP	Trhliny / Plíseň
4.J	1. NP	Plíseň
5.J	1. NP	Plíseň
6.J	1. NP	Plíseň
7. J	1. NP	Plíseň
8.J	1. NP	Plíseň
9.J	1. NP	Trhliny
10.J	2. NP	Plíseň
11.J	2. NP	Trhliny
12.J	3. NP	Plíseň
13.J	3. NP	Plíseň

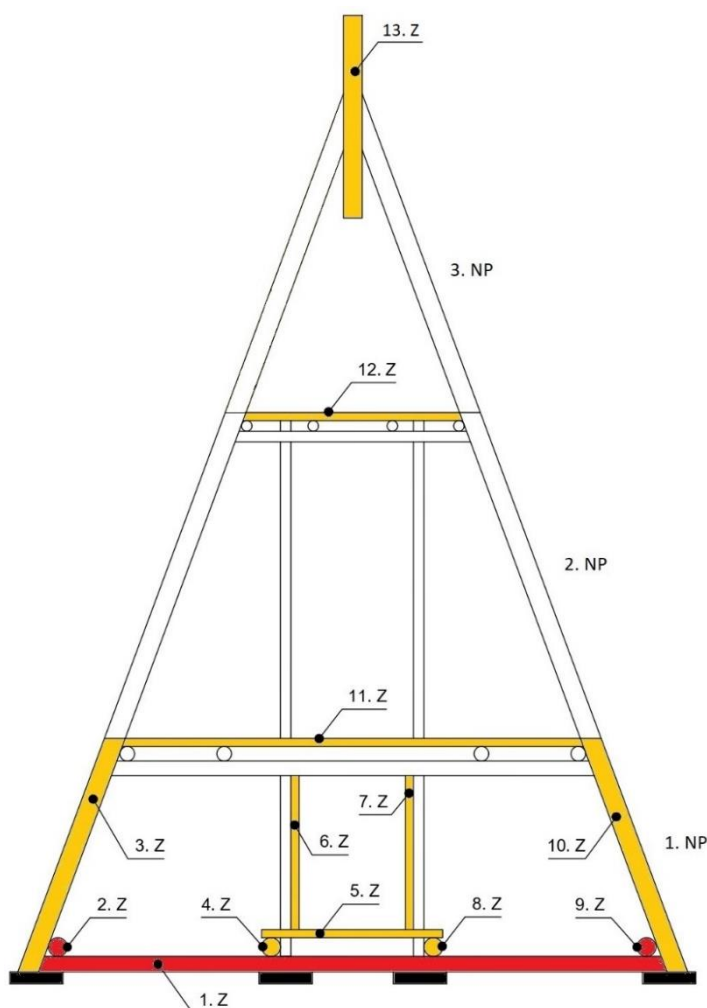
Západní strana		
Prvek	Podlaží	Poškození
1.Z	1. NP	Hniloba / Plíseň
2.Z	1. NP	Houby / Plíseň
3.Z	1. NP	Plíseň
4.Z	1. NP	Trhliny / Plíseň
5.Z	1. NP	Plíseň
6.Z	1. NP	Plíseň
7.Z	1. NP	Plíseň
8.Z	1. NP	Trhliny / Plíseň
9.Z	1. NP	Houby / Plíseň
10.Z	1. NP	Trhlina / Plíseň
11.Z	2. NP	Plíseň
12.Z	3. NP	Plíseň
13.Z	3. NP	Plíseň
