Systemy dřevěných rozhleden na území Středních a Jižních
Čech

Bakalářská práce

Autor: Pavel Henzl

Druhá část práce je zaměřena na provedení základní in-situ diagnostiky na konstrukci dřevěné rozhledny Veselov u Družce. Podle naměřených dat a nalezených poškození degradačními činiteli, je popsán jejich rozsah a závažnost na jednotlivých prvcích konstrukce. Podle výsledků diagnostiky jsou navrženy sanační opatření pro ošetření chemickými látkami a zpevňování poškozených prvků.

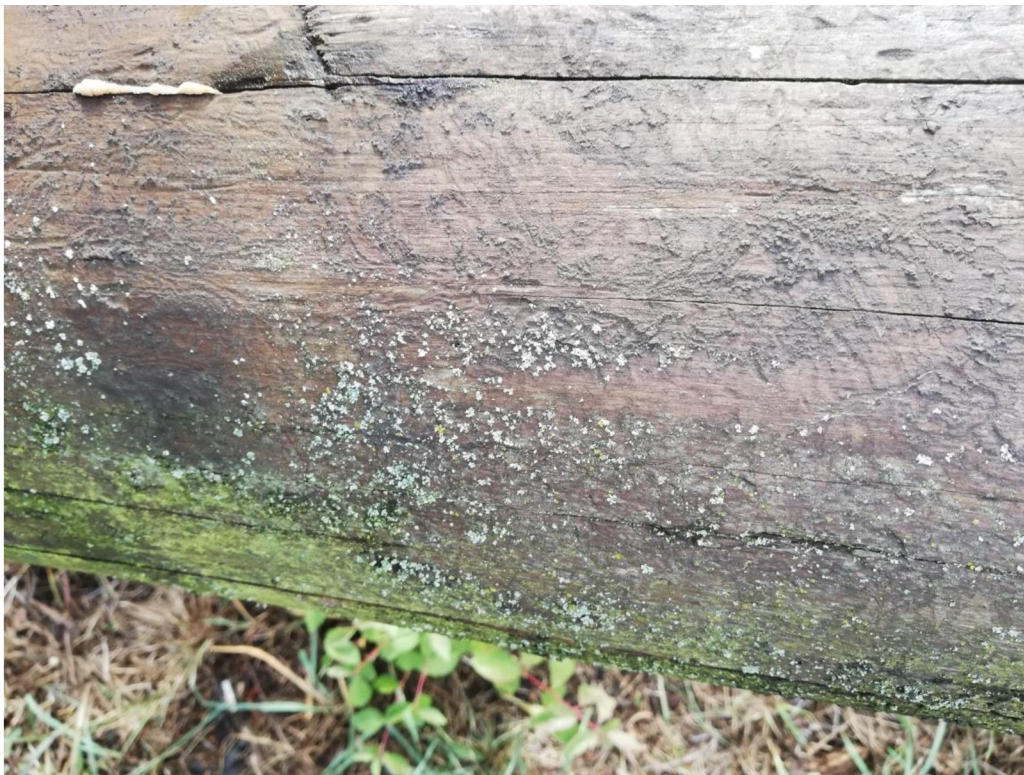
Výrazným biotickým degradačním činitelem přítomným v různém rozsahu na konstrukci jsou plísně. Plísně se na konstrukci nachází především na prvcích, které jsou v kontaktu se zemí nebo v její blízkosti, jako je viditelné na obrázku číslo 41.

Obrázek 41: Plíseň na prvku rozhledny (Zdroj: Autor práce)

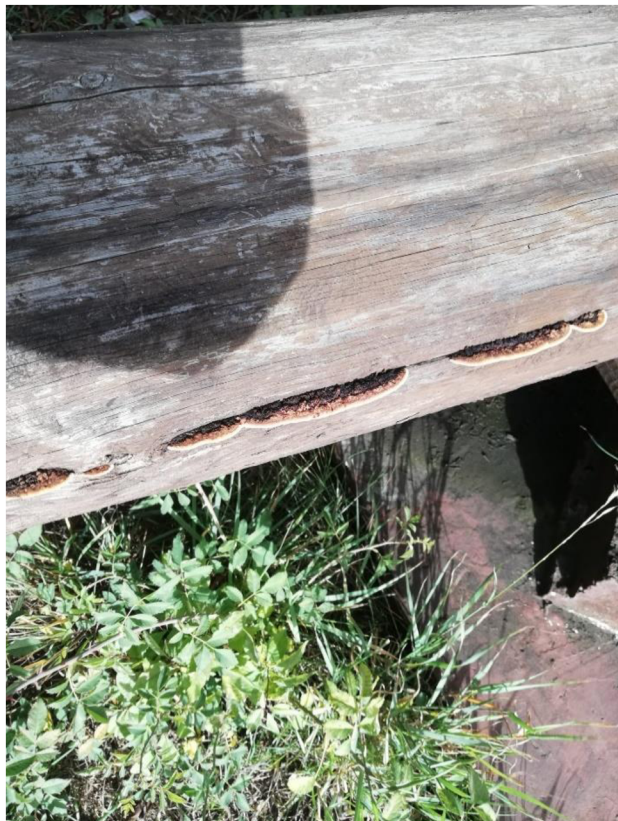
Na obrázcích č. 42 a 43 jsou zobrazeny dřevokazné houby nalezené na prvcích konstrukce.

Obrázek 42: Dřevokazné houby na prvku rozhledny (Zdroj: Autor práce)

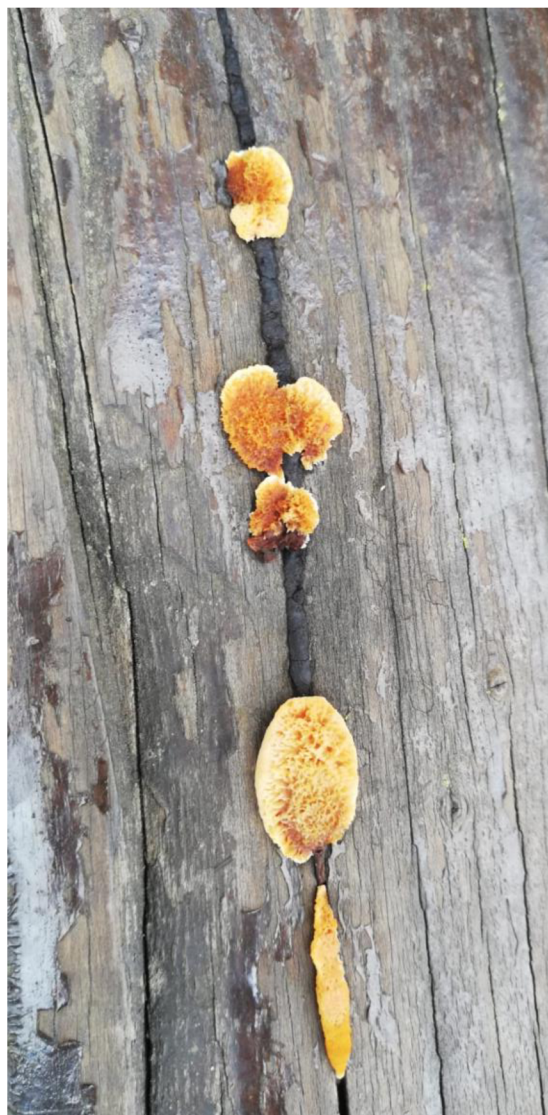
Obrázek 43: Trámovka plotní na prvku rozhledny (Zdroj: Autor rozhledny)

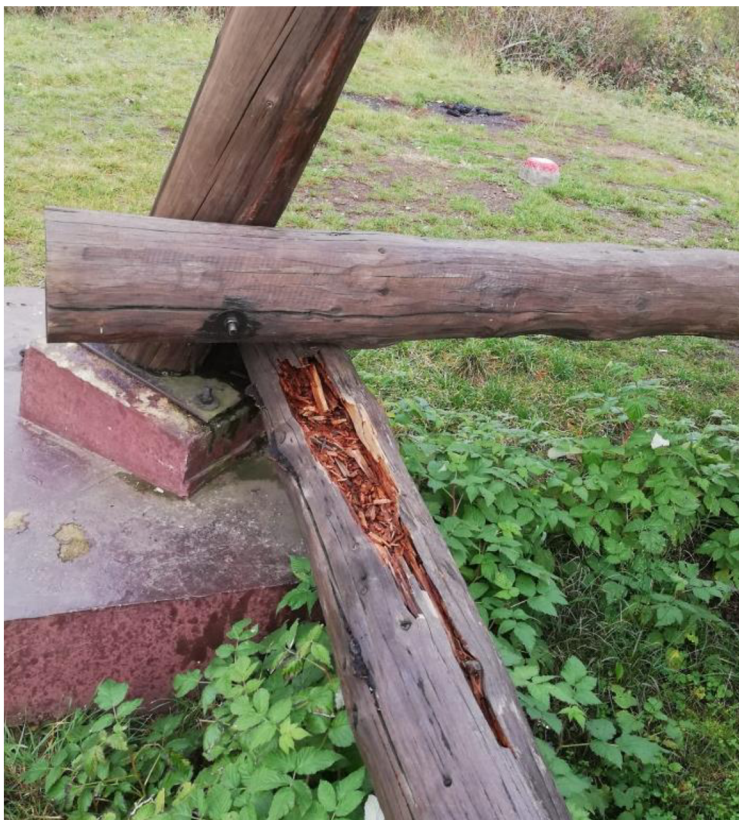
Na obrázku č. 44 je viditelné poškození vzniklé hnilobou. Hniloba byla způsobena nejspíše trámovkou plotní vyskytující se i na dalších prvcích konstrukce, popsána výše.

Obrázek 44: Hniloba na prvku rozhledny (Zdroj: Autor práce)

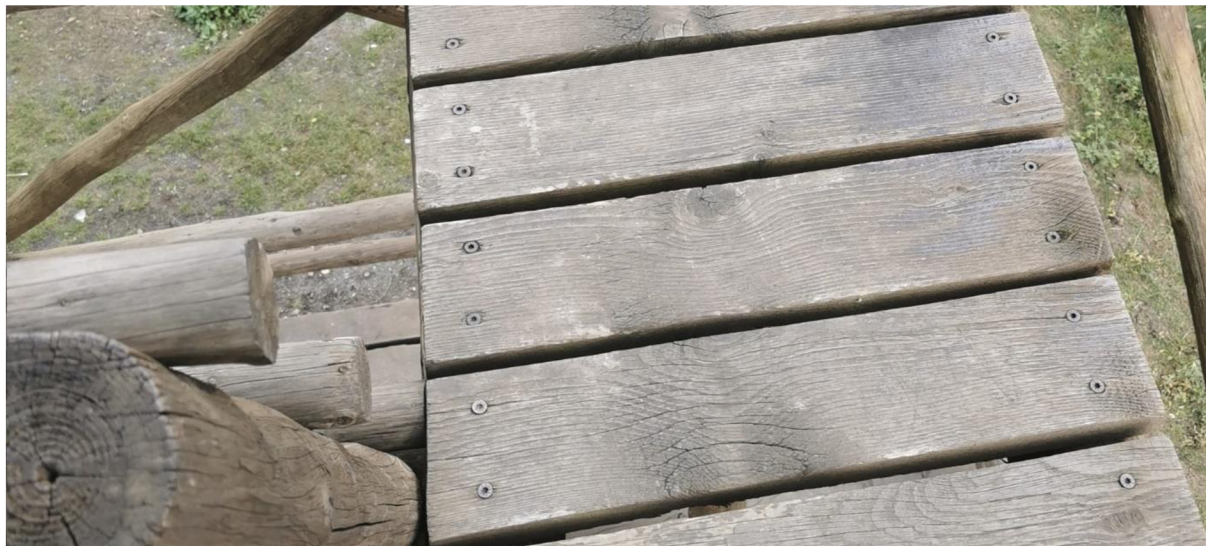
Na celé konstrukci je viditelné výrazné zešedivění dřevěných prvků. Změna odstínu dřeva je způsobená dlouhodobějším působením abiotických atmosférických degradačních vlivů. Jedná se o přirozený proces stárnutí dřeva v exteriéru. Na obrázku č. 45 lze pozorovat se ztmavnutou barvou dřeva také vlnitou texturu na povrchu prvků podlahy.

Obrázek 45: Prvky poškozené působením abiotických degradačních činitelů
(Zdroj: Autor práce)

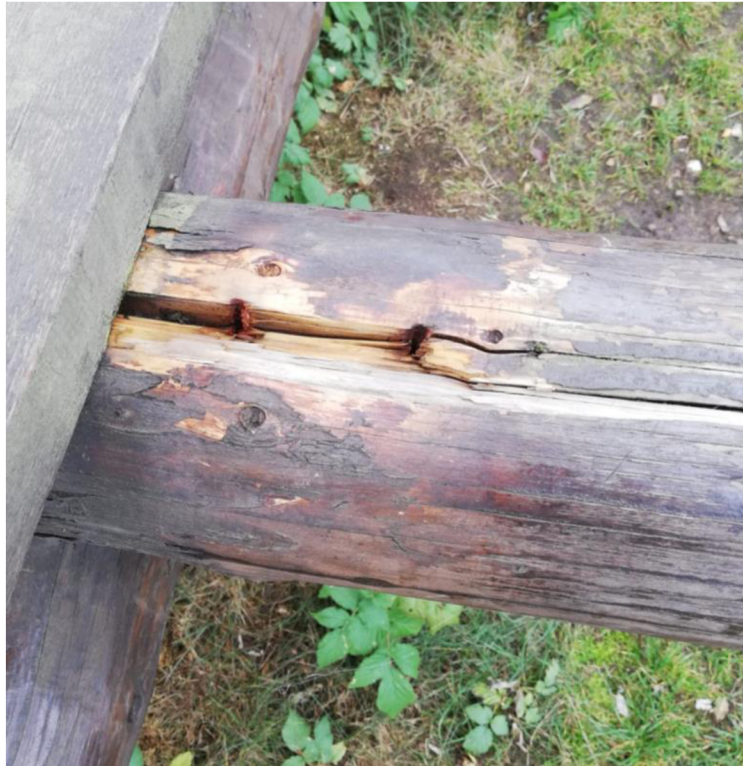
Dalším druhem poškození jsou trhliny jako na obrázku č. 46.

Obrázek 46: Trhlina na prvku rozhledny (Zdroj: Autor práce)

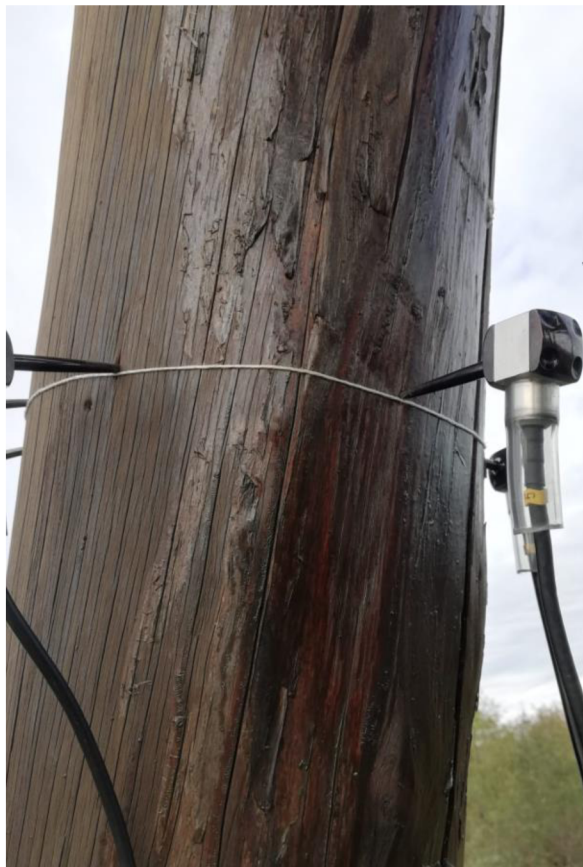
Na obrázku č. 47 jsou viditelné odlupující se vrstvy popraskaného ochranného nátěru na prvku konstrukce. Zbytky neznámého druhu nátěru jsou na obrázku viditelné jako lesklé šupiny. Degradace nátěrové hmoty, kterou byly podpůrné trámy ošetřeny, je viditelná na všech čtyřech trámech.

Obrázek 47: Poškození nátěrového filmu na prvku rozhledny
(Zdroj: Autor práce)

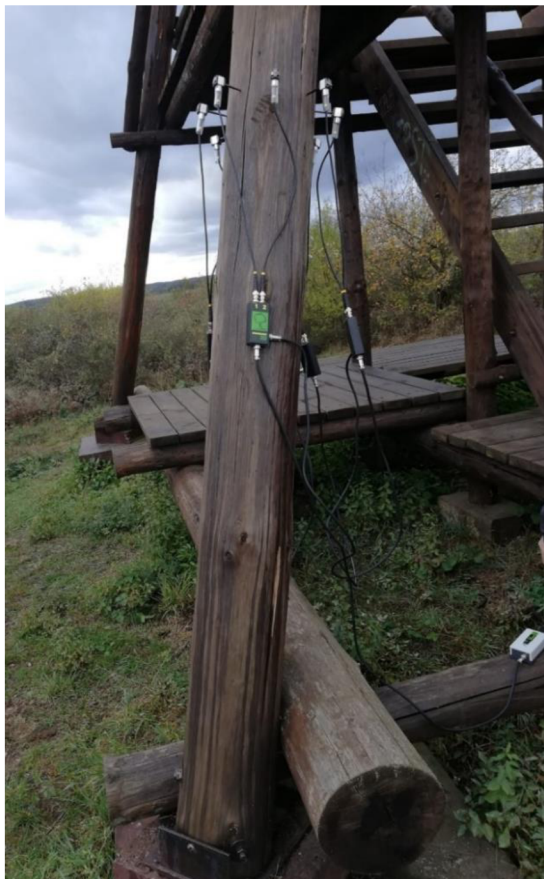
Obrázek 49: Kontrolovaný jihovýchodní trám
(Zdroj: Autor práce)

Na horizontálním nosníku z jižní strany byly v trhlinách při vizuální prohlídce nalezeny klobouky dřevokazné houby trámovky plotní. Existuje tedy riziko skrytého působení tohoto škůdce také v měřeném trámu.

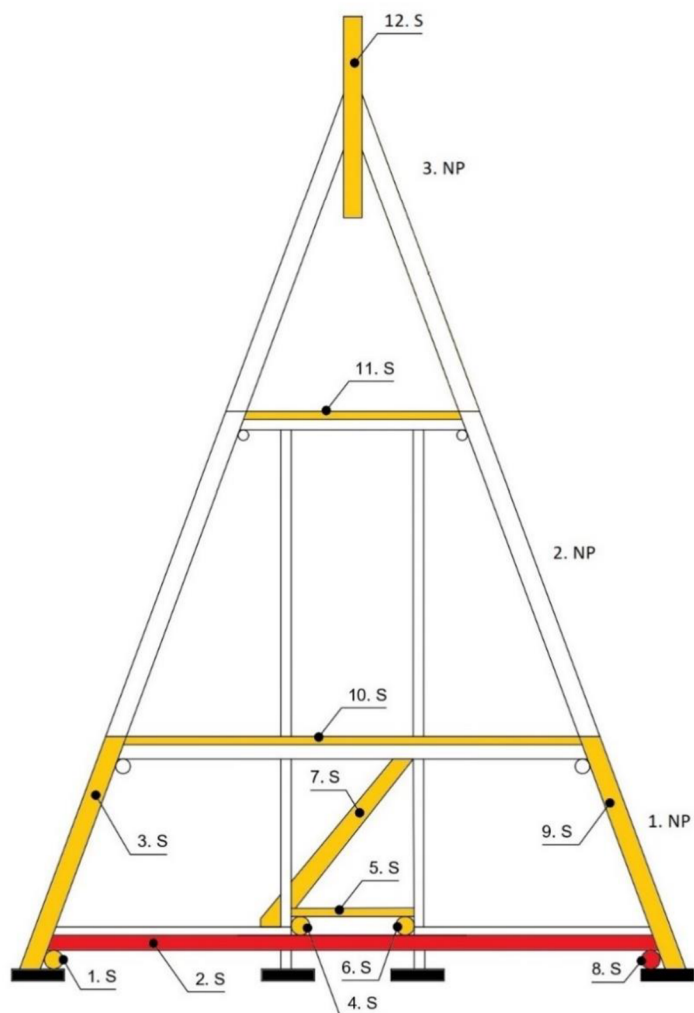
Celkový stav severní strany konstrukce je zobrazen na obr. č. 56. A nalezená poškození jsou sepsány v tabulce č. 3.

Severní strana		
Prvek	Podlaží	Poškození
1.S	1. NP	Plíseň
2.S	1. NP	Houby / Plíseň
3.S	1. NP	Trhliny / Plíseň
4.S	1. NP	Plíseň
5.S	1. NP	Plíseň
6.S	1. NP	Plíseň
7.S	1. NP	Plíseň
8.S	1. NP	Hniloba / Plíseň
9.S	1. NP	Plíseň
10.S	2. NP	Plíseň
11.S	3. NP	Plíseň
12.S	3. NP	Plíseň

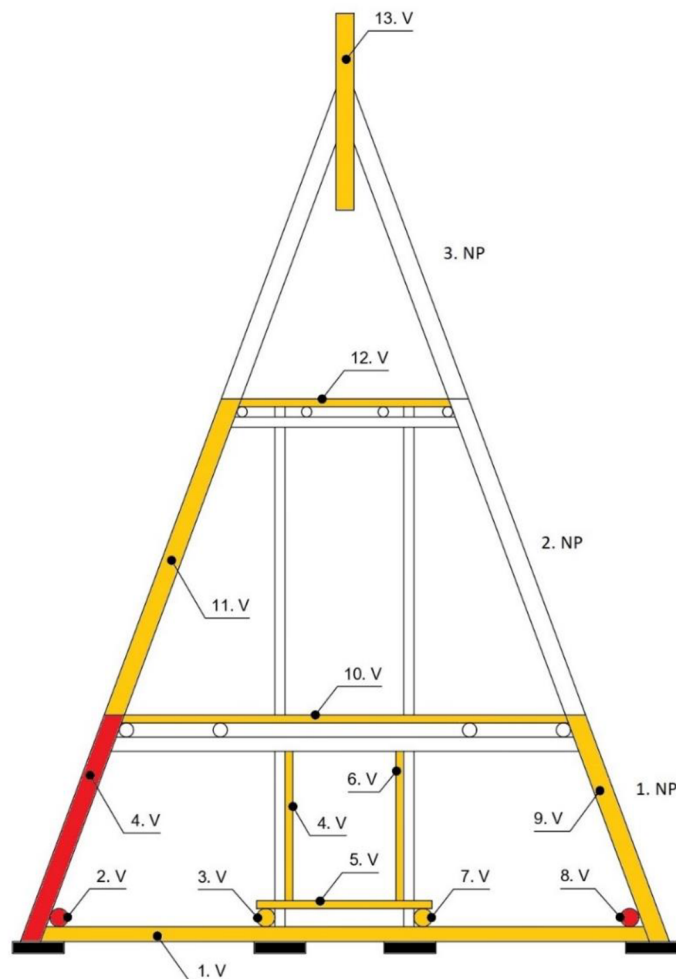
Východní strana		
Prvek	Podlaží	Poškození
1.V	1. NP	Plíseň
2.V	1. NP	Houby / Plíseň
3.V	1. NP	Plíseň
4.V	1. NP	Plíseň
5.V	1. NP	Plíseň
6.V	1. NP	Plíseň
7.V	1. NP	Plíseň
8.V	1. NP	Houby / Plíseň
9.V	1. NP	Trhliny / Plíseň
10.V	2. NP	Plíseň
11.V	2. NP	Trhliny / Plíseň
12.V	3. NP	Plíseň
13.V	3. NP	Plíseň

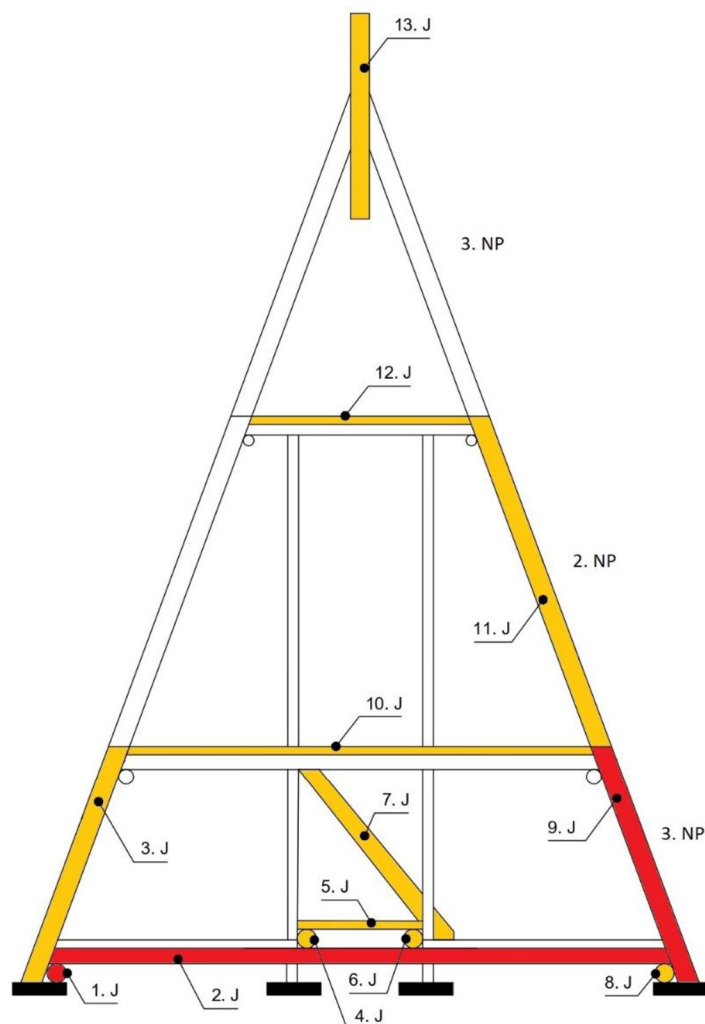
Jižní strana		
Prvek	Podlaží	Poškození
1.J	1. NP	Hniloba / Plíseň
2.J	1. NP	Houby / Plíseň
3.J	1. NP	Trhliny / Plíseň
4.J	1. NP	Plíseň
5.J	1. NP	Plíseň
6.J	1. NP	Plíseň
7. J	1. NP	Plíseň
8.J	1. NP	Plíseň
9.J	1. NP	Trhliny
10.J	2. NP	Plíseň
11.J	2. NP	Trhliny
12.J	3. NP	Plíseň
13.J	3. NP	Plíseň

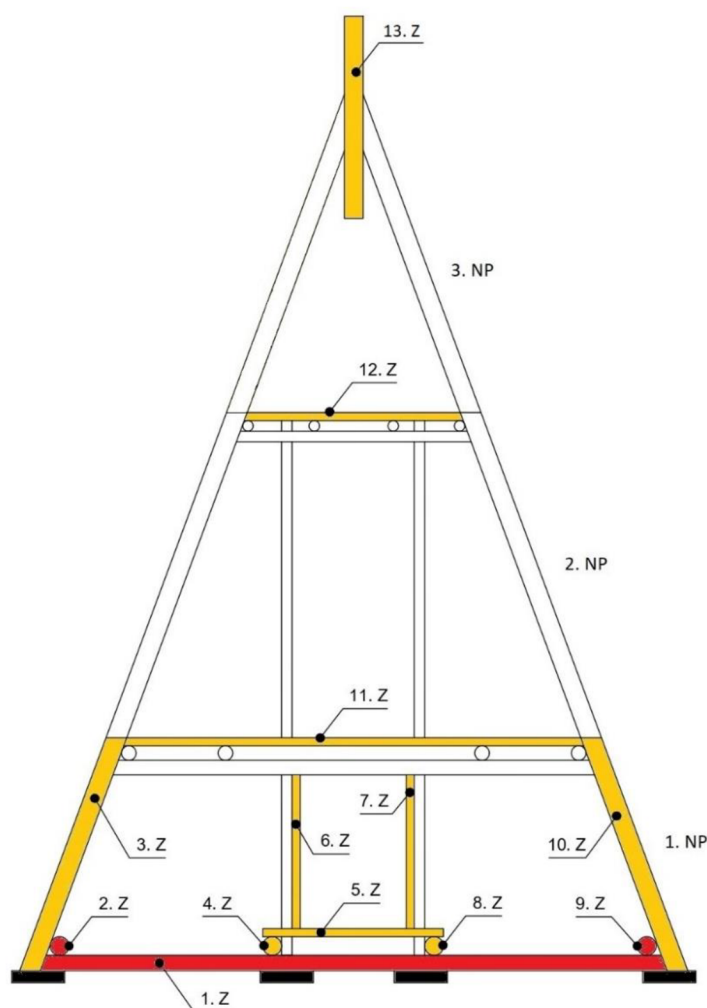
Západní strana		
Prvek	Podlaží	Poškození
1.Z	1. NP	Hniloba / Plíseň
2.Z	1. NP	Houby / Plíseň
3.Z	1. NP	Plíseň
4.Z	1. NP	Trhliny / Plíseň
5.Z	1. NP	Plíseň
6.Z	1. NP	Plíseň
7.Z	1. NP	Plíseň
8.Z	1. NP	Trhliny / Plíseň
9.Z	1. NP	Houby / Plíseň
10.Z	1. NP	Trhlina / Plíseň
11.Z	2. NP	Plíseň
12.Z	3. NP	Plíseň
13.Z	3. NP	Plíseň
