Mendelova univerzita v Brně

**Posouzení zdravotního stavu dřevin pro připravované
vyhlášení významného krajinného prvku Komárovská alej**

Bakalářská práce

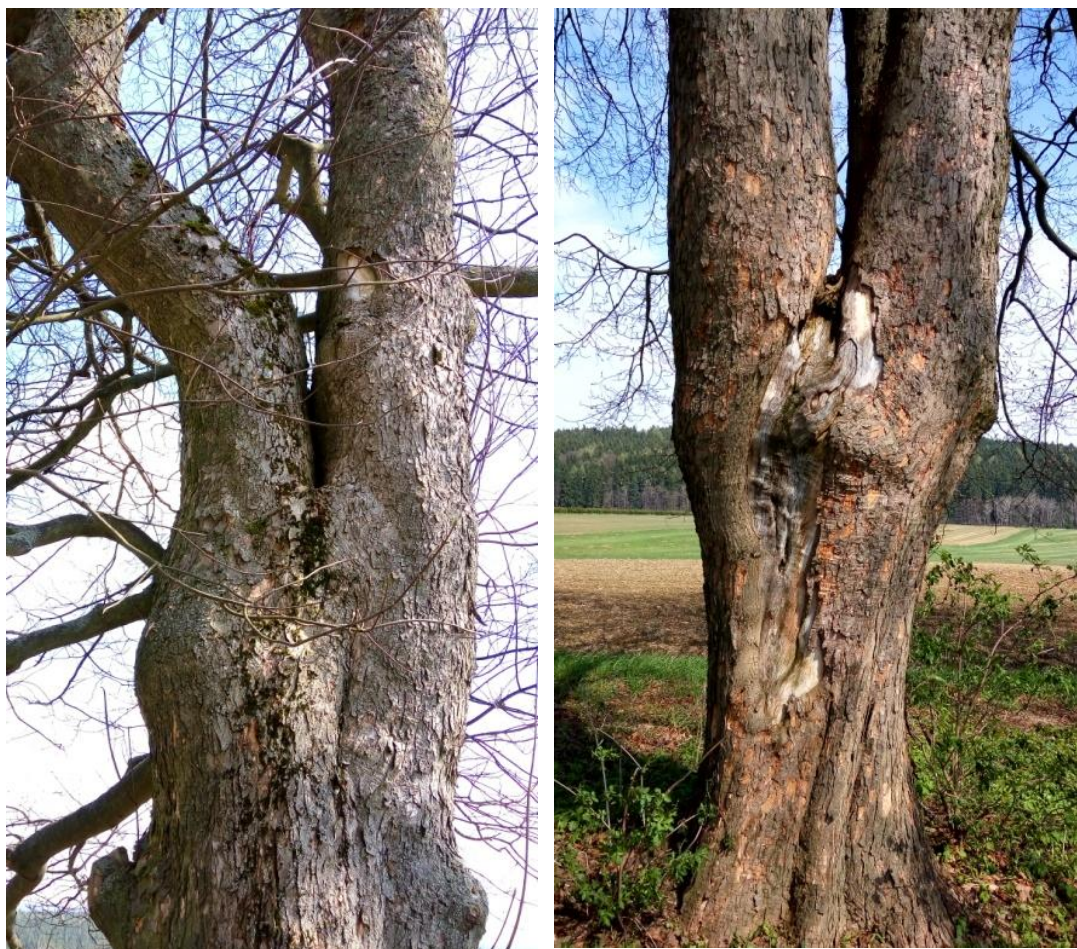
Javory kleny jsou dřeviny náchylné na vznik defektivního větvení tzv. tlakové vidlice. Zde popisované stromy jsou toho živým důkazem, protože se na více jak 30% právě tlakové větvení objevuje. U mladých jedinců se dá tlakovému větvení předejít, a to pravidelnými výchovnými a zdravotními řezy a pravidelnou kontrolou vyvíjející se koruny. U starších jedinců, jako jsou právě sledované kleny, už nelze tlakové větvení nijak odstranit, ani předejít jeho rozlomení. Lze pouze předejít riziku pádu rozlomené větve, a to instalací bezpečnostních vazeb. Proto na stromy, na kterých je patrné tlakové větvení a ještě na nich není instalována bezpečnostní vazba, navrhuji bezpečnostní vazbu nainstalovat. U několika stromů v aleji s tlakovou vidlicí došlo nedostatečnou péčí k přetížení koruny a prasknutí kmene do poloviny nebo po celé jeho délce. Tyto stromy navrhuji k pokácení, protože je tam již velké riziko rozlomení jak kosterních větví, tak celkovému selhání kmene.

Obrázek č. 3 – Příklady tlakového větvení na klenech (foto: K. Fraňková).

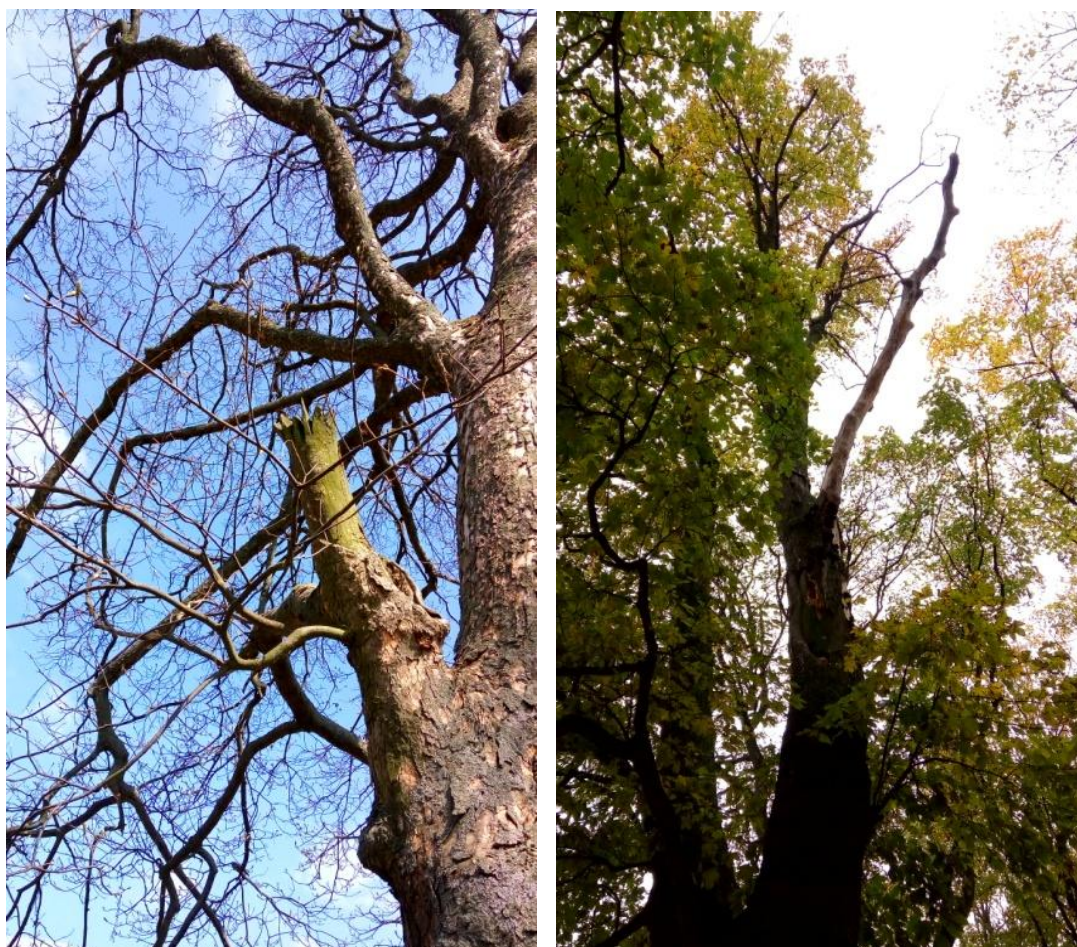
Na více jak polovině stromů jsou neořezané suché větve. Suché silnější větve značí, že zde nedochází k pravidelnému ošetření stromů a některé větve se samovolně odlamují a dopadají na silnici, v lepším případě na pole. Po odlomených větvích vznikne velká rána, většinou s odloupením kůry, ze které může vzniknout dutina. Zároveň tím vzniká vstupní brána pro houbové patogeny nebo jiné škůdce. Proto navrhuji veškeré suché větve ořezat, aby se předešlo jejich samovolnému odlamování a pádu.

Obrázek č. 4 – Příklady suchých větví (foto: K. Fraňková).

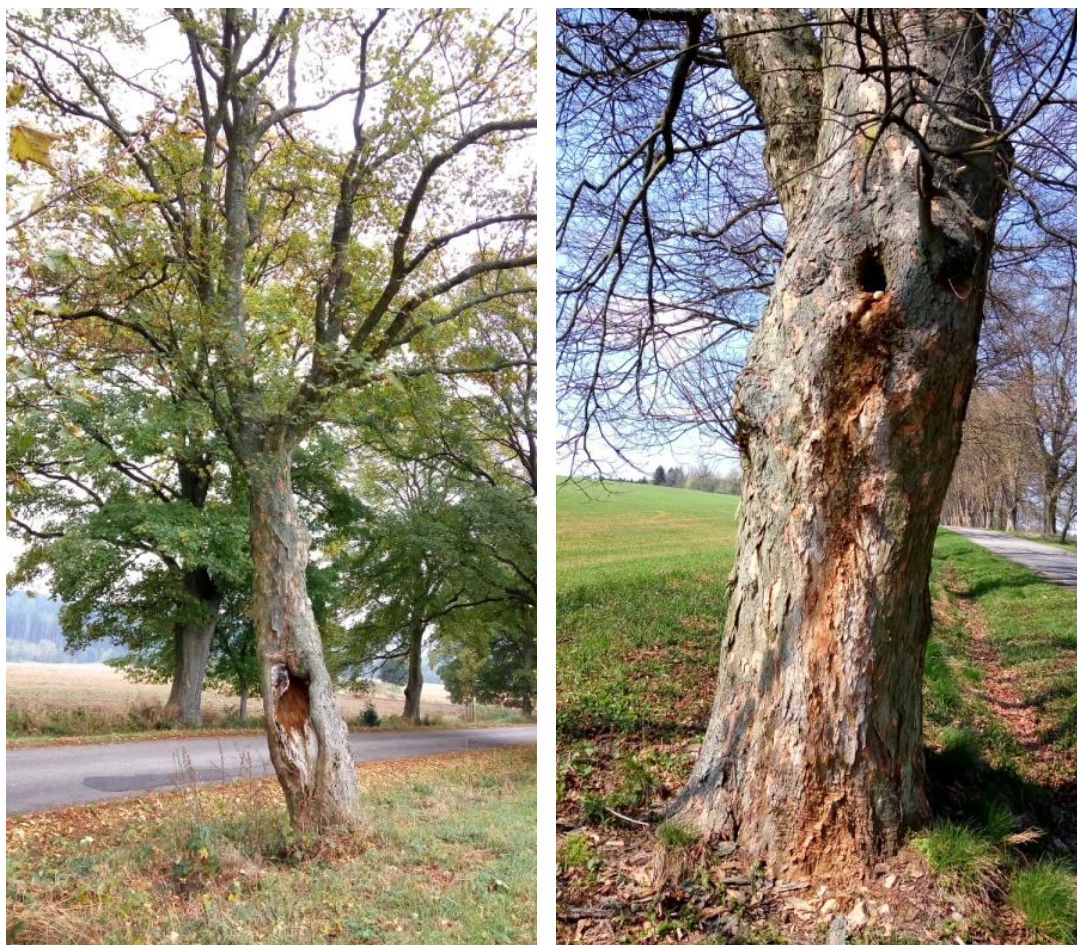
U sledovaných stromů se nejčastěji vyskytují dutiny uzavřené. U takových dutin se jen těžko vizuálně určuje, jakého rozsahu dutina je. K určení poškození by bylo třeba použít některý z diagnostických přístrojů, jako například zvukové tomografy a tím velikost dutiny určit. Ze stromů s dutinami jsem často zaznamenala výtok mízy z dutiny. Výtoky byly různé konzistence a to suché, vlhké nebo jakoby bublavé. Takové výtoky značí napadení stromu dřevokaznou houbou ve fyziologicky aktivních pletivech. U těchto stromů jsem nějaká zvláštní opatření nenavrhovala. Bezpečnostní opatření jsem naopak navrhla u 2 stromů s rozsáhlou dutinou, která zasahuje téměř celý kmen a dochází k postupnému rozpadání. Tyto stromy představují riziko selhání a pádu na silnici. Strom č. 164 s obrovskou rozsáhlou dutinou je nad silnici nakloněn, je tu tedy velké riziko rozlomení a pádu.

Obrázek č. 5 – Zleva velká otevřená dutina, dutina s výtokem. (foto: K. Fraňková).

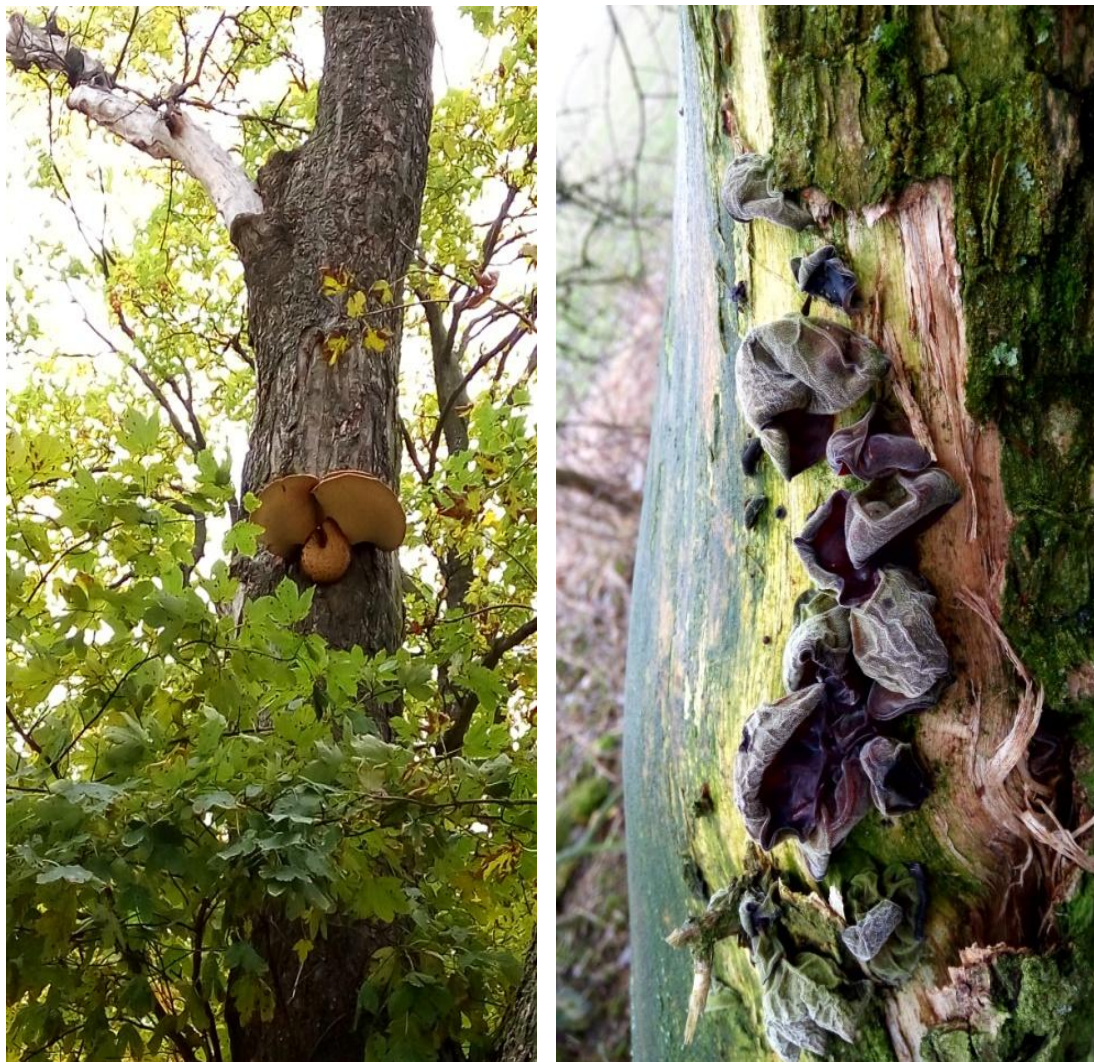
Nejčastěji zde byl zaznamenán výskyt plodnic choroše šupinatého (*Polyporus squamosus*). Tato dřevokazná houba z čeledi chorošovitých se zde vyskytuje na sedmi stromech. Většinu těchto stromů navrhuji na pokácení některé na ořezání a ponechání torza, z důvodu výskytu dřevokazného hmyzu. Choroš šupinatý je jedním z rizikových faktorů této aleje. Jde zde o důsledky poškození kmene a větví mimo jiné při výchovných zásazích jako jsou řezy a podobně. Choroš šupinatý je saproparazit způsobující bílou intenzivní hnilobu a postupný rozklad dřeva. Výskyt plodnic poukazuje na havarijní rizika. Úplná ochrana před napadením není reálná, lze pouze chránit stromy před mechanickým poškozováním. Stromy infikované chorošem šupinatým je nejlepší odstranit již v počáteční fázi napadení, aby nedocházelo k šíření této choroby. Na stromech č. 26, 60, 61 a 136 se vyskytují plodnice boltcovitky ucha jídášova na jiných zase plodnice hnojníku. Tyto houby nepředstavují takové riziko jako choroš šupinatý, i přesto se ale podílejí na rozkladu dřeva. V dutině stromu č. 18 jsem

zaznamenala výskyt plodnice ostroporky topolové (*Oxyporus populinus*) spolu s hlívu ústříčnou (*Pleurotus ostreatus*). V místě po odlomené větvi je pak patrný žír saproxylického hmyzu, s velkou pravděpodobností hmyzu z čeledi tesaříkovitých.

Obrázek č. 6 – Zleva plodnice choroše šupinatého (*Polyporus squamosus*), plodnice boltcovitky ucha jidášova (*Hirneola auricula-judae*). (foto: K. Fraňková).

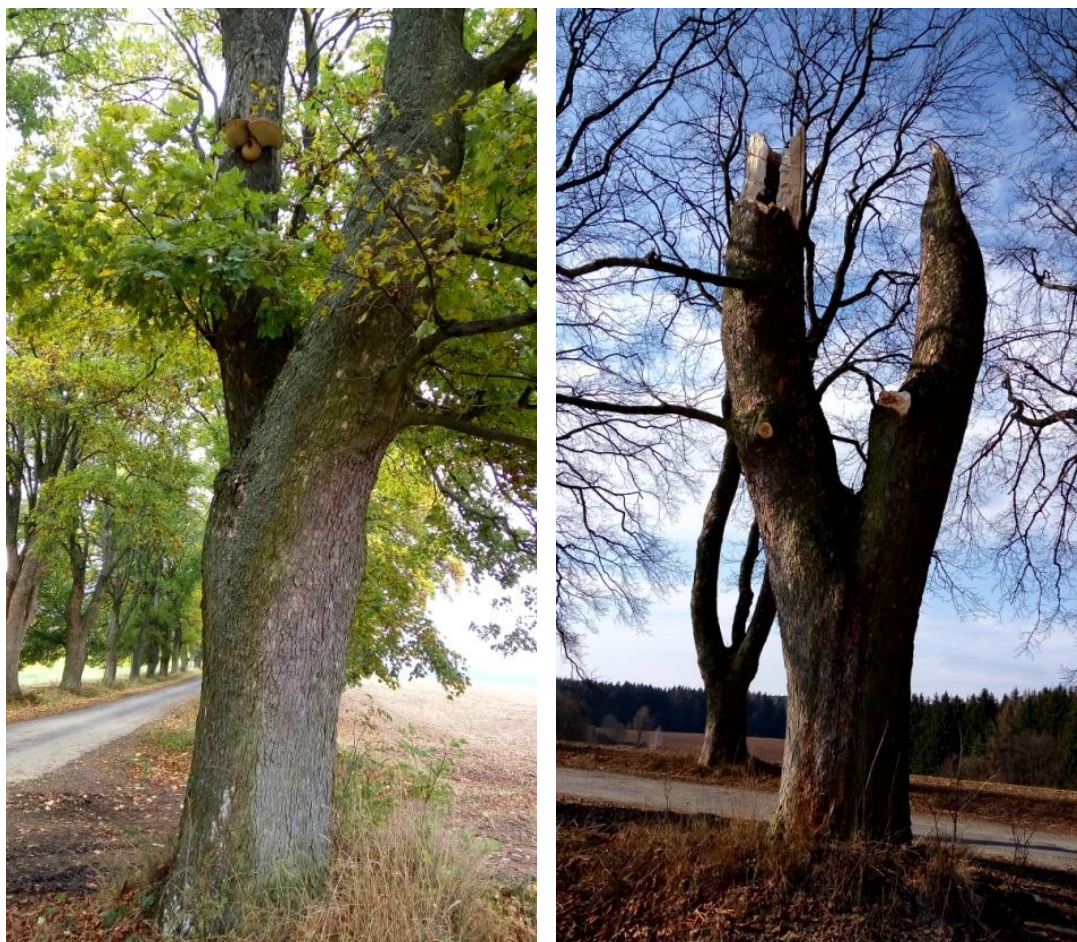
Strom č. 26

Obrázek č. 7 – Zleva výskyt plodnice choroše šupinatého (podzim r. 2016), rozlomení kmene v místě výskytu choroše šupinatého (jaro r. 2017). (foto: K. Fraňková).

Na obrázku č. 7 můžeme vidět příklad stromu, který vizuálně nevykazoval větší příznaky zhoršeného zdravotního stavu, krom tlakového větvení a výskytu plodnice choroše šupinatého. Plodnice byly na kmeni objeveny na podzim roku 2016 a jedna plodnice vyrůstala z kosterní větve nad tlakovou vidlicí. Při kontrole 28. 2. 2017 po silném větru, byl tento strom nalezen s odlomenými kosterními větvemi a zbylo z něho pouze torzo. Na odlomených větvích ležících u torza stromu je viditelná rozsáhlá hniloba a přítomnost plodnic choroše šupinatého. Při poslední návštěvě aleje 10. 4. 2017

již strom na svém stanovišti nebyl, byl zde pouze pařez, zahrnutý zbylou dřevní hmotou. Do vzniklé proluky je možno zasadit nového jedince.

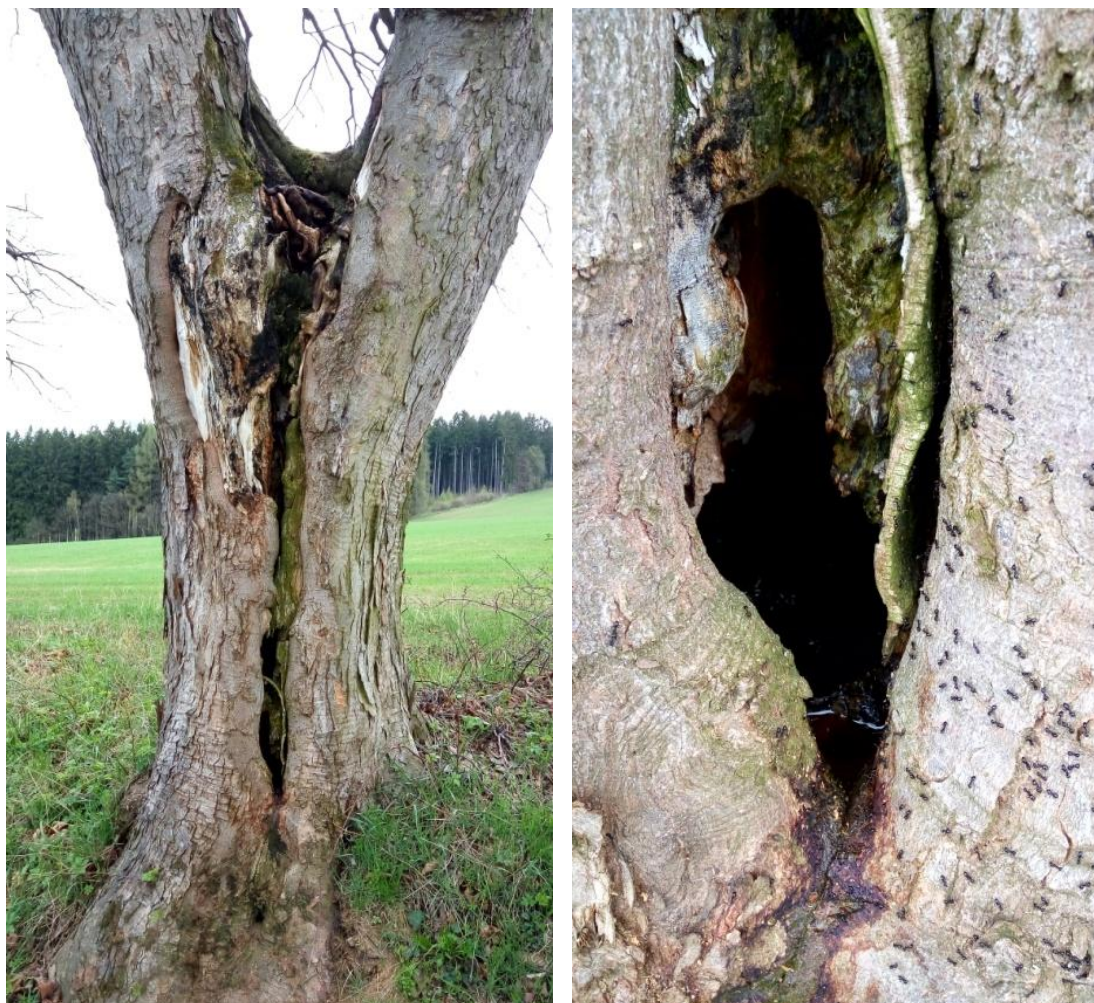
Strom č. 182

Obrázek č. 8 – Zleva prasklina a dutina po celé délce kmene, vodní kapsa uvnitř dutiny (foto: K. Fraňková).

Z obrázku č. 8 je patrné tlakové větvení na hlavních kosterních větvích. Od tlakové vidlice vede velká prasklina po celé délce kmene, v němž se již vytvořila velká dutina. V dutině je vodní kapsa, která je po většinu času naplněna dešťovou vodou a napomáhá hnilobě kmene. U dutiny se ve velkém množství vyskytují mravenci. Ve středu tlakového větvení se nacházejí plodnice choroše šupinatého, což značí hnilobu kmene. Tento strom je v havarijním stavu a hrozí rozlomení, proto je navržen na pokácení.

Kácení je navrženo celkem u šesti stromů viditelně napadených plodnicemi choroše šupinatého jedná se o stromy č. 26, 82, 141, 170, 171 a 182. Po pokácení doporučuji pařezy odfrézovat. U 2 jedinců navrhuji řez sesazovací a přechod na živá torza stromu a to stromy č. 158 a 164. Dle viditelného poškození hmyzími škůdci na těchto dvou dřevinách se domnívám, že se zde vyskytuje zástupce tesaříkovitých. Dospělý jedinec zde nalezen nebyl. Pouze na stromě č. 164 byla nalezena larva tesaříka. Proto navrhuji ponechání torza stromu a zachování tak biotopu pro případný výskyt těchto brouků.

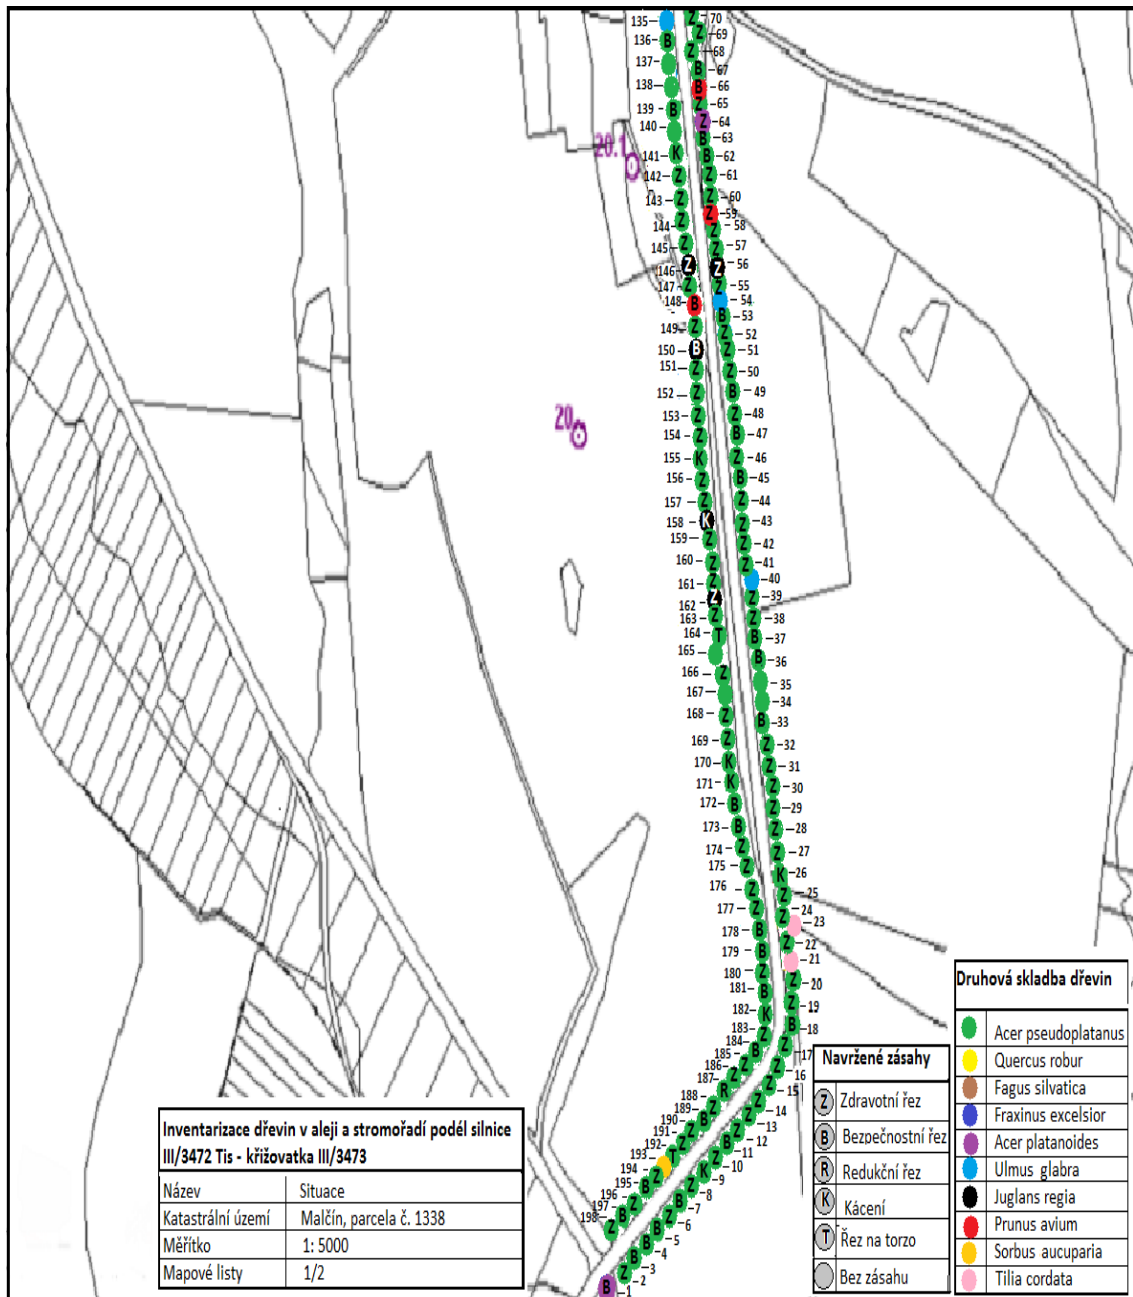
Obrázek č. 11 – Navržené zásahy 1/2

U většiny stromů s tlakovým větvením byly již v roce 2010, kdy proběhla celková revitalizace aleje, nainstalovány dynamické vazby. U těchto stromů navrhuji vizuální kontrolu a revizi vazeb, popřípadě výměnu vazeb. U ostatních stromů s tlakovým větvením, které vazbu nemají, také navrhuji instalaci dynamické vazby. Hlavní výhodou dynamických vazeb je možnost instalace do vrchních partií koruny, většinou nad polovinu výšky koruny, kde fungují k zachycení extrémních výkyvů, eventuálně pro zachycení jištěných větví v případě jejich selhání. Naopak nevýhodou dynamických vazeb je rychlá degradace pod vlivem UV záření. S ohledem na použitý materiál je třeba dynamické vazby měnit v intervalu 6 – 12 let. Každý rok by měla probíhat vizuální kontrola a v polovině životnosti vazeb by měla proběhnout detailní kontrola vazeb v koruně.

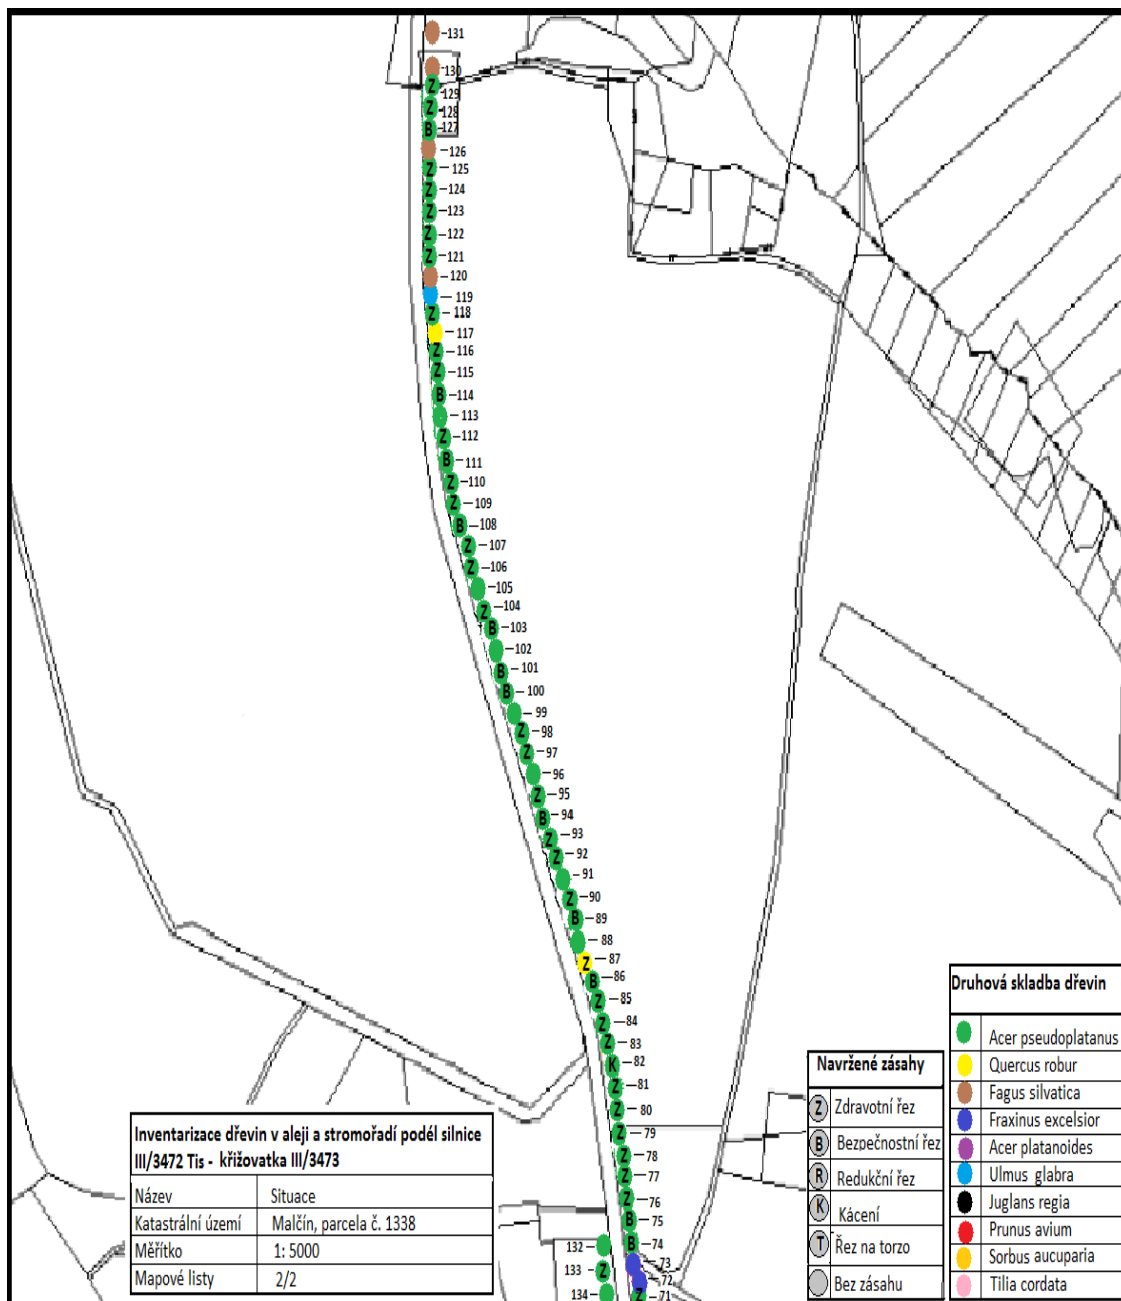
Obrázek č. 12 – Navržené zásahy 2/2

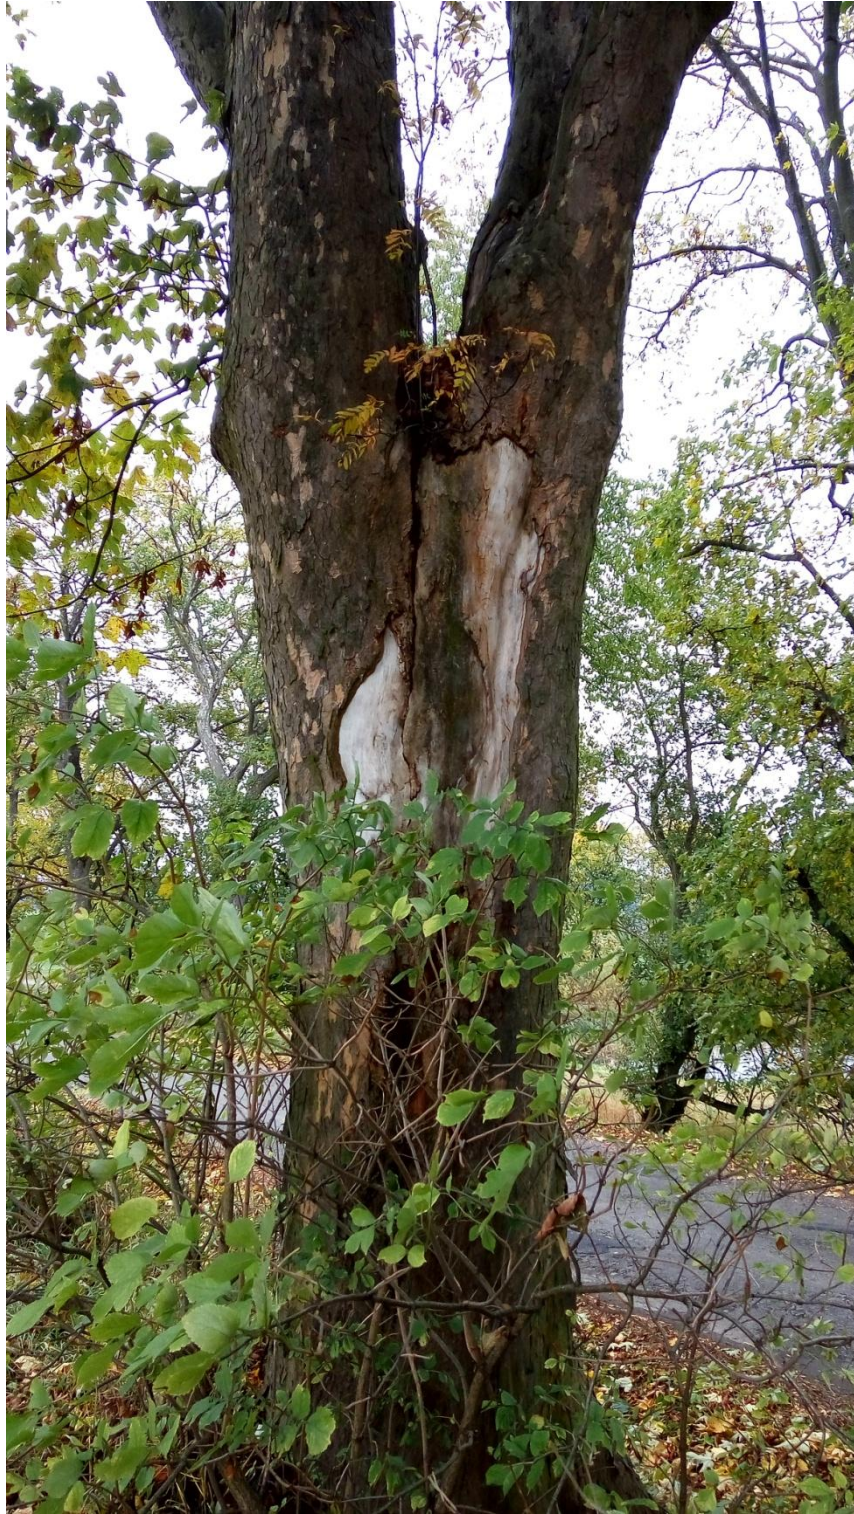
Obrázek č. 13 – *Tlakové větvení (foto: K. Fraňková)*

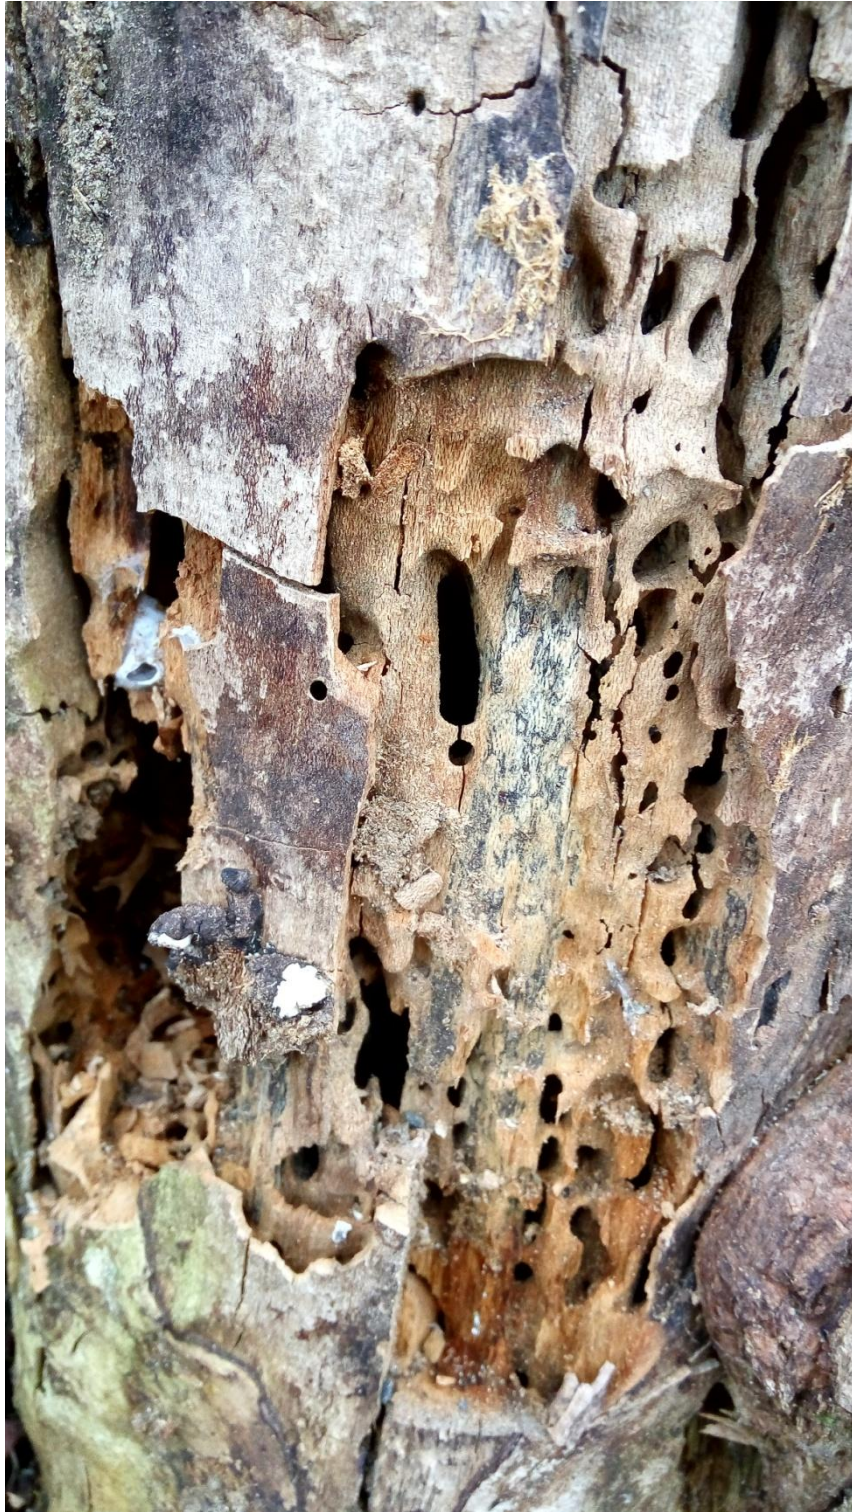
Obrázek č. 14 – *Poškození dřevokazným hmyzem (foto: K. Fraňková)*

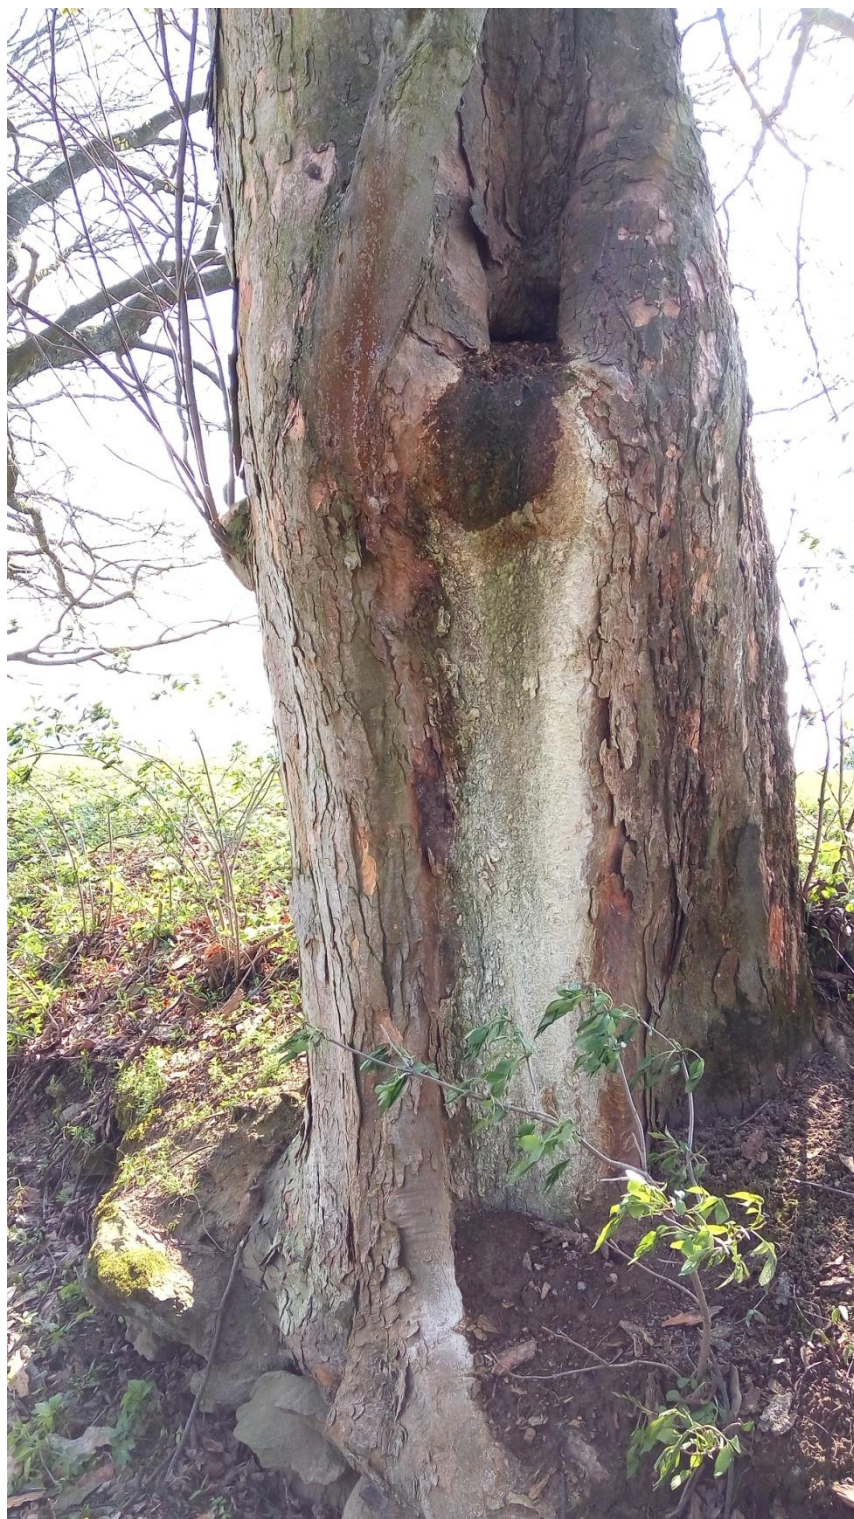
Obrázek č. 15 – *Výtok z dutiny (foto: K. Fraňková)*
