BAKALÁŘSKÁ PRÁCE

2019

Filip MARŠÍK

ODLEHČOVACÍ KOMORY NA STOKOVÉ SÍTI
KARLOVY VARY

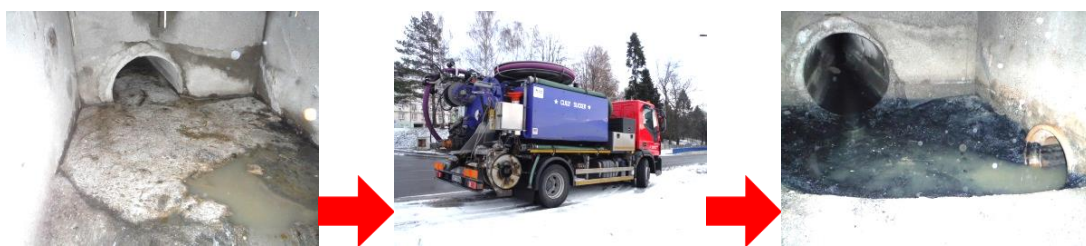
U některých OK může být po otevření vyhodnoceno, že je zapotřebí zařízení vyčistit od usazených sedimentů a nánosů splavenin. V takovém případě kontaktujeme dispečera čistících kombinovaných vozů a o potřebě ho uvědomíme. Speciální vozy se zkušenými pracovníky dokáží za pomoci hydromechanizace a dalšího profesionálního vybavení OK i stoku vyčistit. Objektivní prohlédnutí OK je možné pouze pokud není zanesena sedimentem a odpadní vody protékají žlábkem. Příklad stavu OK před vyčištění a po vyčištění – obrázky 14-16.

Obrázky 14, 15, 16: OK č. 3, Táborská ul., lidová škola umění; stav před vyčištěním; kombinovaný hydromechanizační vůz; stav po vyčištění.

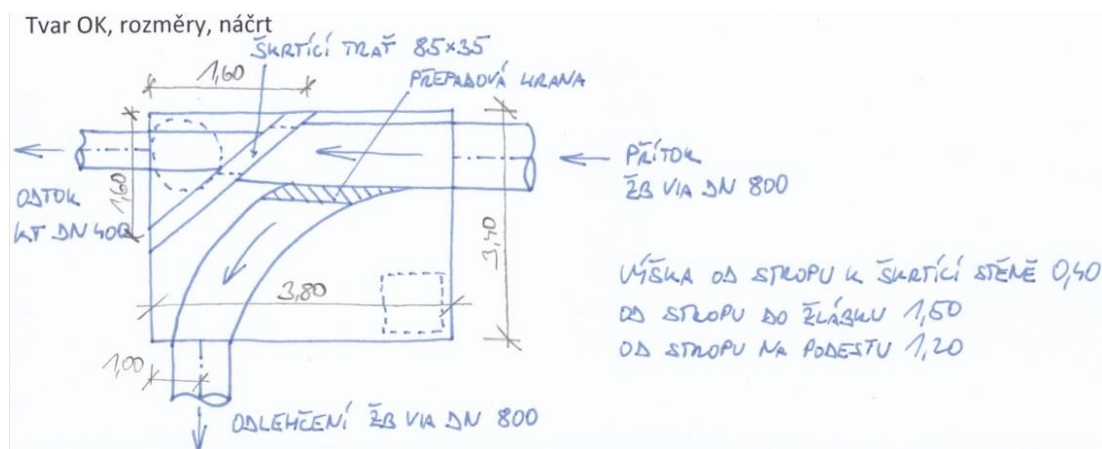
Ze získaných podkladů uvádím pro příklad jednu z nejstarších komor zařazenou pod číslem 46, vybudovanou v roce 1956. OK na sběrači G z materiálu ŽB VIA DN 800 a KT DN 300, nazývaná „Závodní ul. – u školy“, na křižovatce ulic Závodní a Kpt. Jaroše, k.ú. Dvory. Vstup do komory je zajištěn kulatým ocelovým poklopem zátěžové třídy D400 a po ocelových stupačkách. Otevření komory vyžaduje dopravní označení práce na silnici ve třech směrech. Jde o betonovou odlehčovací komoru obdélníkového půdorysného tvaru o rozměrech 3,80 x 3,40 x 1,20 m s přepadem jednostranným bočním s přímou přepadovou hranou a škrťacím objektem. Škrtení je zde provedeno otvorem 85 x 35 cm v šikmé příčce před odtokem z OK, náčrt na obrázku 72, fotografie komory v obrázcích 73-76. Odlehčení vede stokou z materiálu ŽB VIA DN 800 s vyústěním do Chodovského potoka. Výustní objekt je opevněný betonem a kamenem. Opevnění koryta je porostlé vegetací.

Obrázek 72: Náčrt OK č. 46, Závodní ul., u školy (Zdroj: Protokol OK, vlastní).

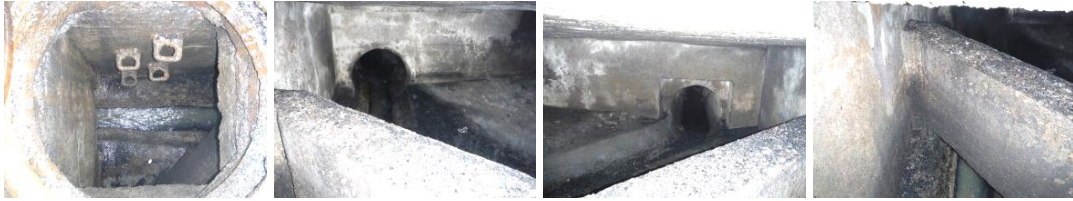
Obrázky 73, 74, 75, 76: Odlehčovací komora č. 46, Závodní ul., u školy.

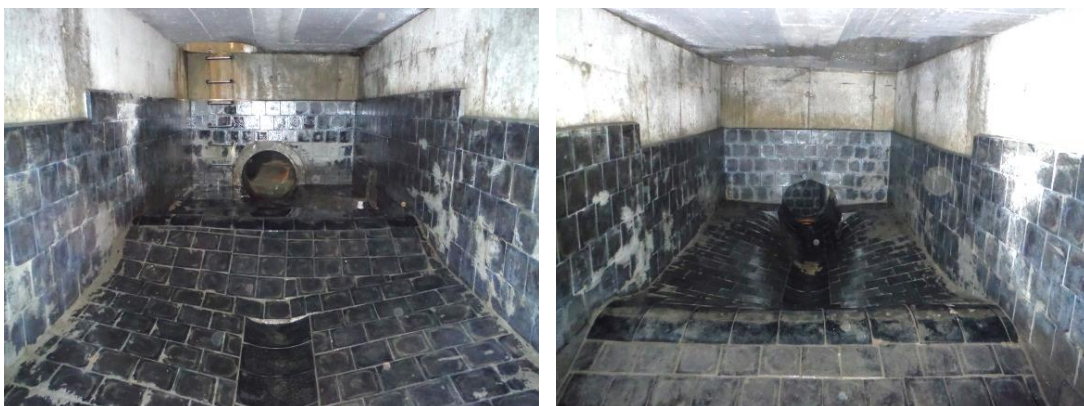
Komora má tvar kvádru o rozměru 2,4 šířky x 6,9 délky x 1,9 výšky. Zajímavý je čedičový obklad žlábků, dna a stěn komory. Komora je pěkně provedena a použitým obkladem je prodloužena odolnost vůči agresivním vodám a tím životnost objektu, obrázky 79 a 80.

Obrázky 79, 80: OK č. 15, Sokolovská/Nejdecká ul., U Konička.

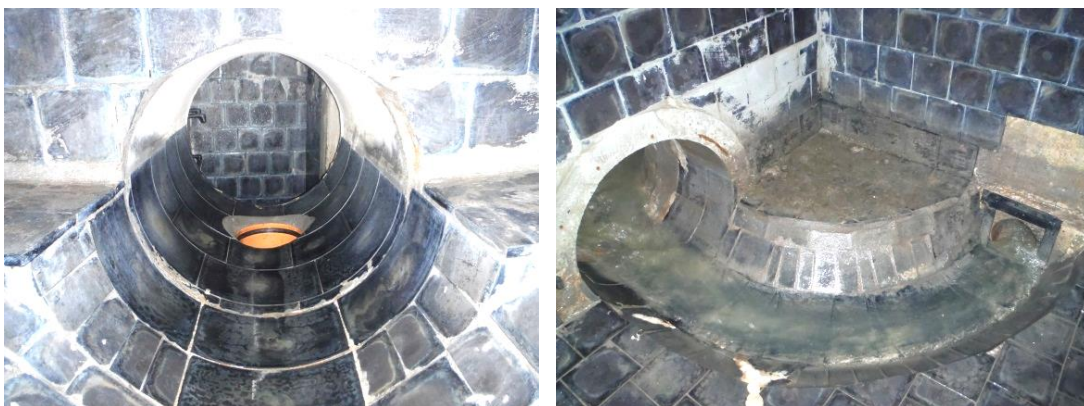
Profil potrubí přítoku má DN 800, odtok má DN 250 a odlehčení má DN 800, obrázky 81 a 82.

Obrázky 81, 82: Odlehčení OK č. 15, Sokolovská/Nejdecká ul., U Konička – pohled do odlehčení, spadišťové šachty; přítok DN 800 a odtok DN 250 – škrťací trať v délce 37,6 m.

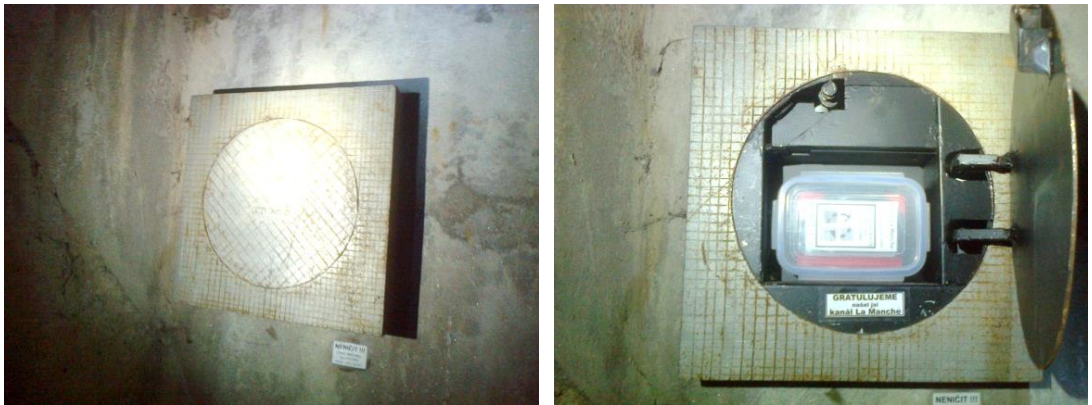
V šachtě připevněná schránka kešky se speciálním systémem uzamčení vyžadovala čas pro zjištění / nelebení způsobu odemčení, v obrázku 86 a 87.

Obrázky 86, 87: Keška v revizní šachtě č. 472 odlehčovací stoky OS 8.

Umístění kešek do stok a kanalizací odporuje pravidlům geocachingu i platným nařízením, protože vstup osob do stokové sítě bez proškolení je zakázán. Z bezpečnostního, hygienického i zdravotního hlediska vniknutím do podobných podzemních prostorů může dojít ke zranění i ohrožení života.

Podobné zkušenosti mají i další provozovatelé kanalizací, a protože v mnoha případech není možné technicky zajistit prostory proti cizímu vniknutí, je vhodné opatřit podobná místa informačními zákazovými tabulkami (*Svět SUEZ, 2018*).

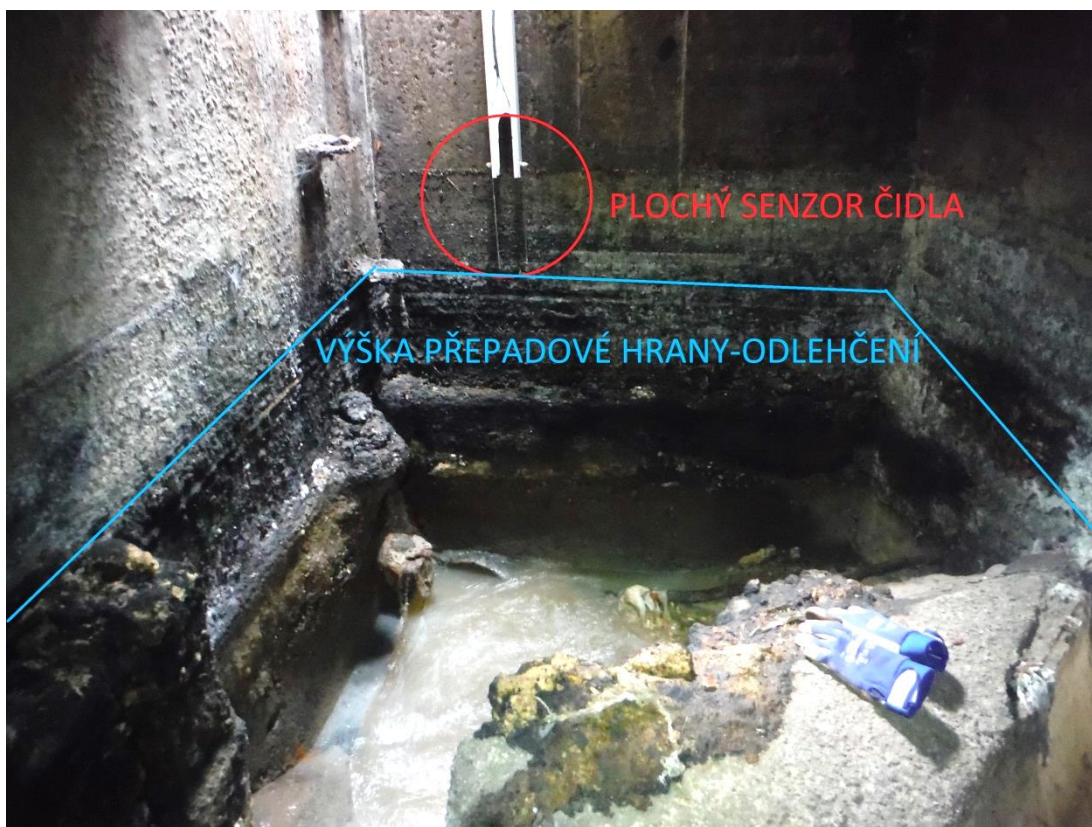
Obrázek 90: OK č. 30, Divadelní náměstí, u stánku, čidlo zatopení pro přenos dat na dispečink, orientační hladina přepadu.

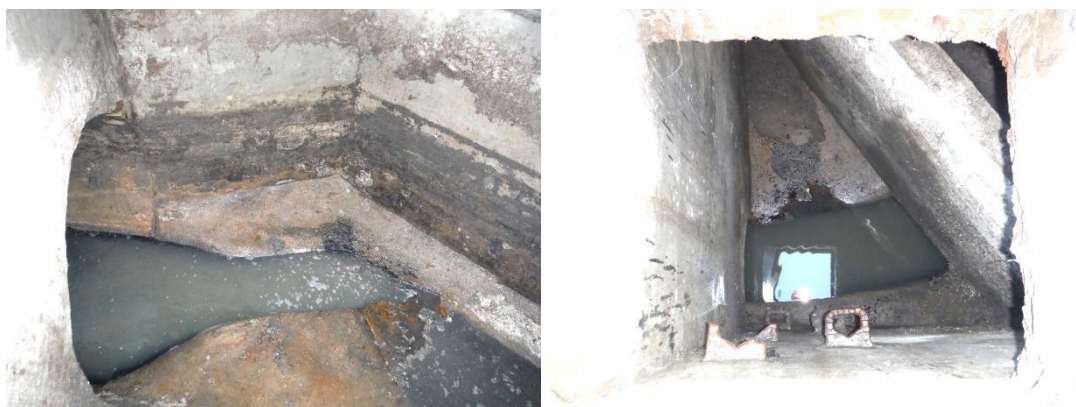
Obrázek 91, 92: OK č. 42, Nádražní ul., most ČD - s přepadem jednostranným bočním se šikmou hranou.

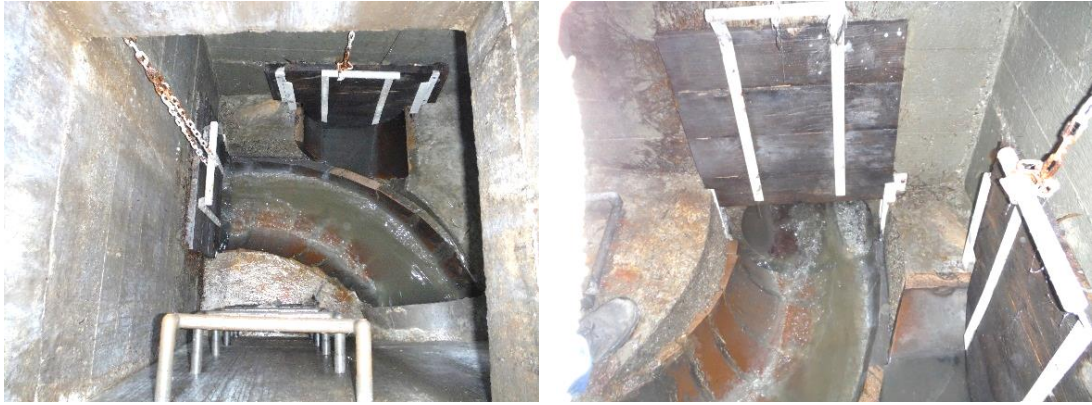
Obrázky 93, 94: OK č. 44, Mlýnská ul., propojení sběračů.

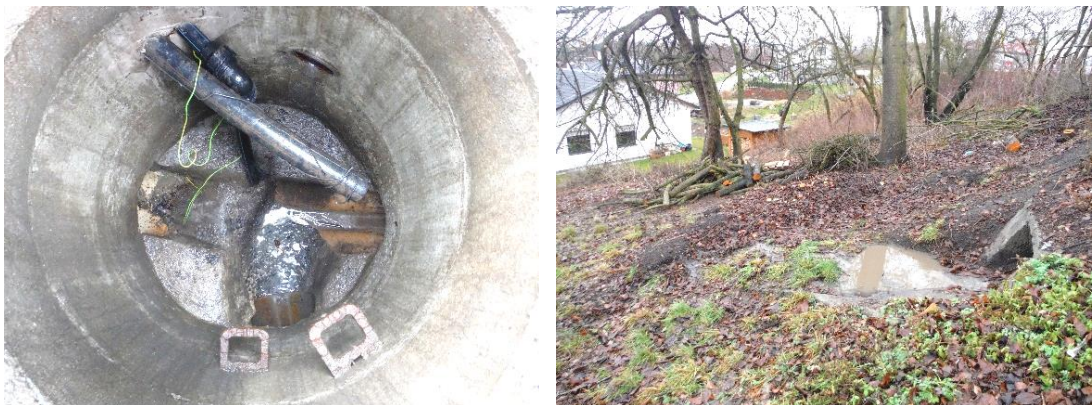
Obrázky 95, 96: OK č. 49, Merlínská/Rosnická ul., komora s napojením výtlačného potrubí s vyhledávacími vodiči; výustní objekt.
