KRÁTKODOBÝ A STŘEDNĚDOBÝ PLÁN OBNOVY VYBRANÉ STOKOVÉ SÍTĚ

MID-TERM AND LONG-TERM REHABILITATION PLAN OF THE SELECTED SEWERAGE
NETWORK

DIPLOMOVÁ PRÁCE

Bc. Radek Chromík

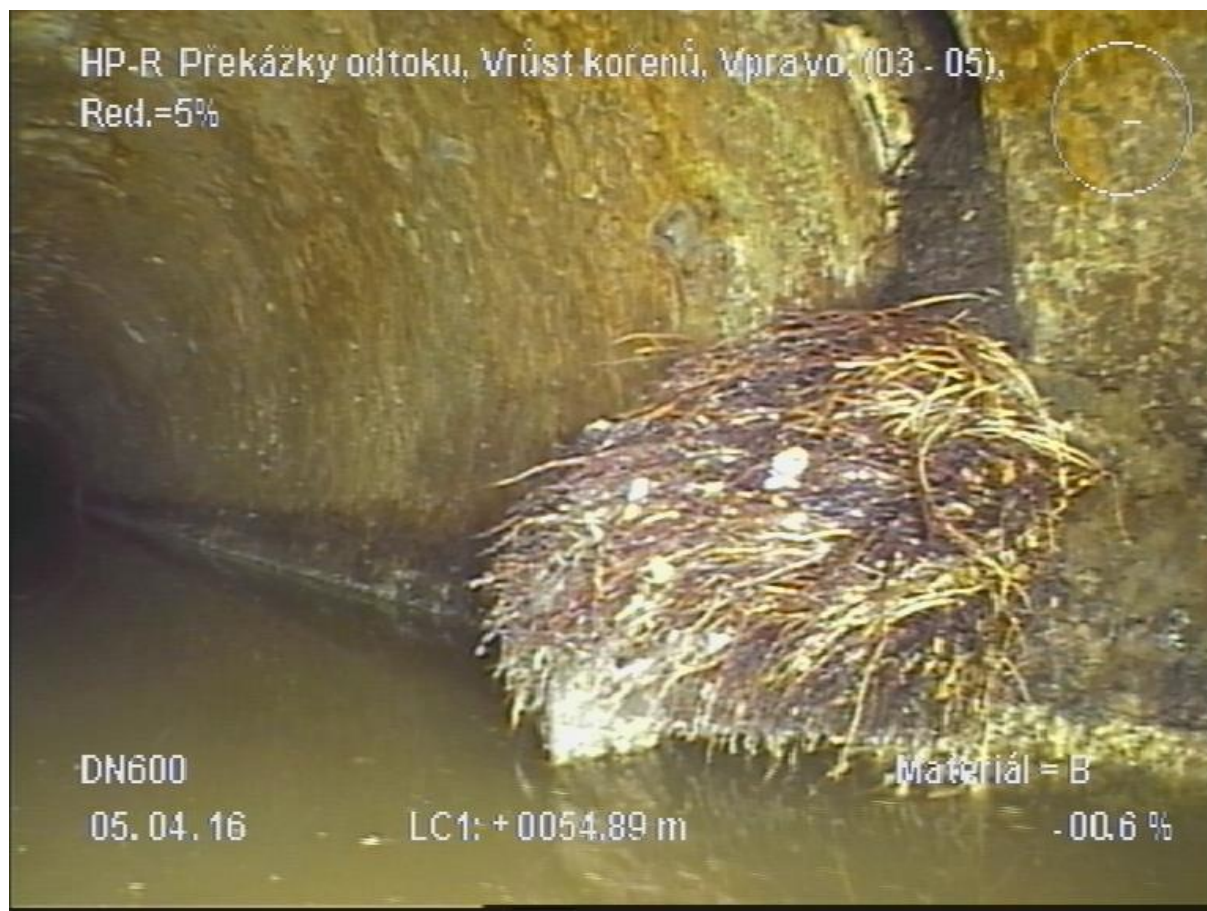
Ulice Nádražní: úsek Š116 – Š16

Dochází k netěsnosti betonového potrubí a viditelné prorůstání kořenů do stokové sítě což způsobuje redukci průřezu o 5%. Dále si můžeme všimnout biogenní síranovou korozi na betonovém potrubí po celkovém obvodu. Na potrubí je se nachází odchylka polohy v mnoha místech, kvůli které v potrubí vzniká protispád.

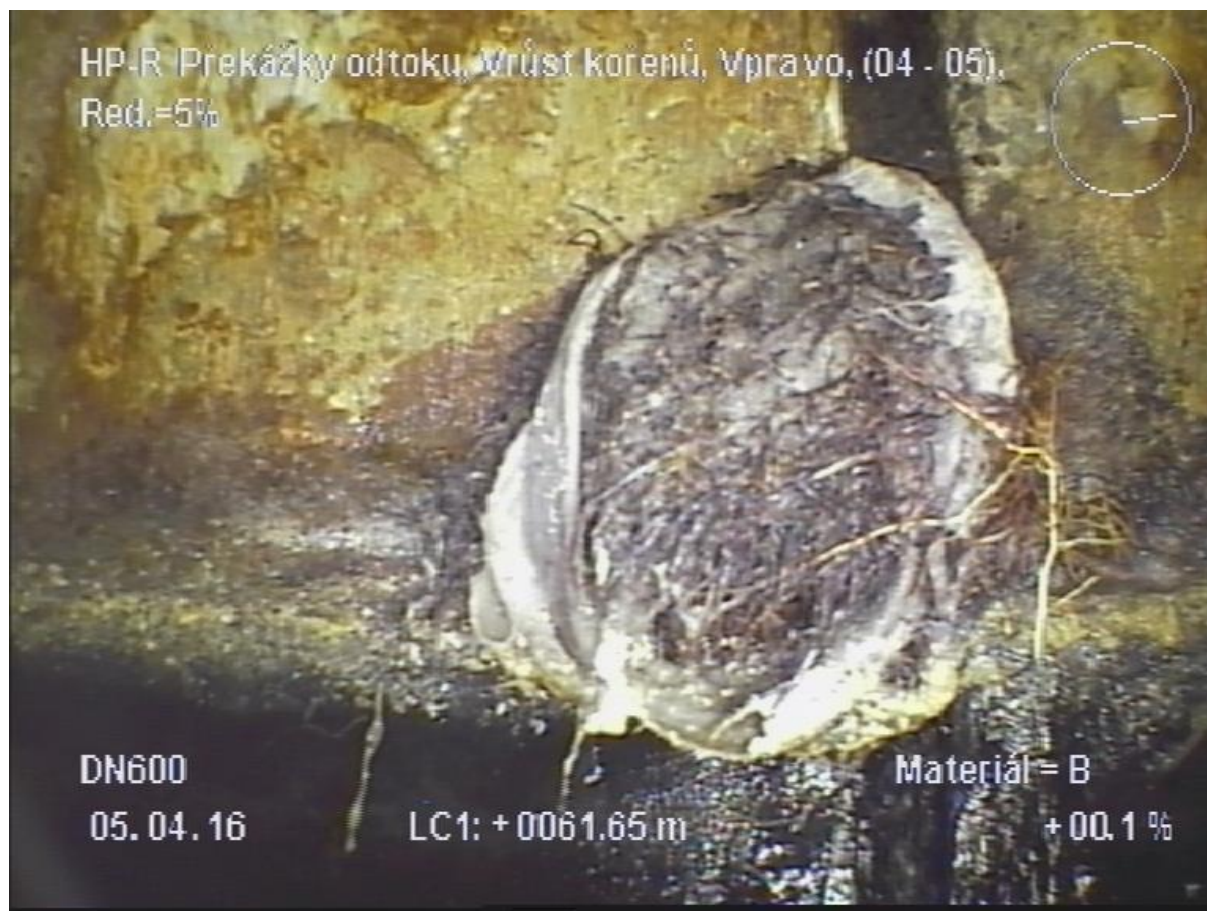
Ulice Nádražní: úsek Š116 – zaústění

Dochází k netěsnosti betonového potrubí a viditelné prorůstání kořenů do stokové sítě což způsobuje redukci průřezu o 5%. Dále si můžeme všimnout biogenní síranovou korozi na betonovém potrubí po celkovém obvodu. Na potrubí je se nachází odchylka polohy v mnoha místech, kvůli které v potrubí vzniká protispád.

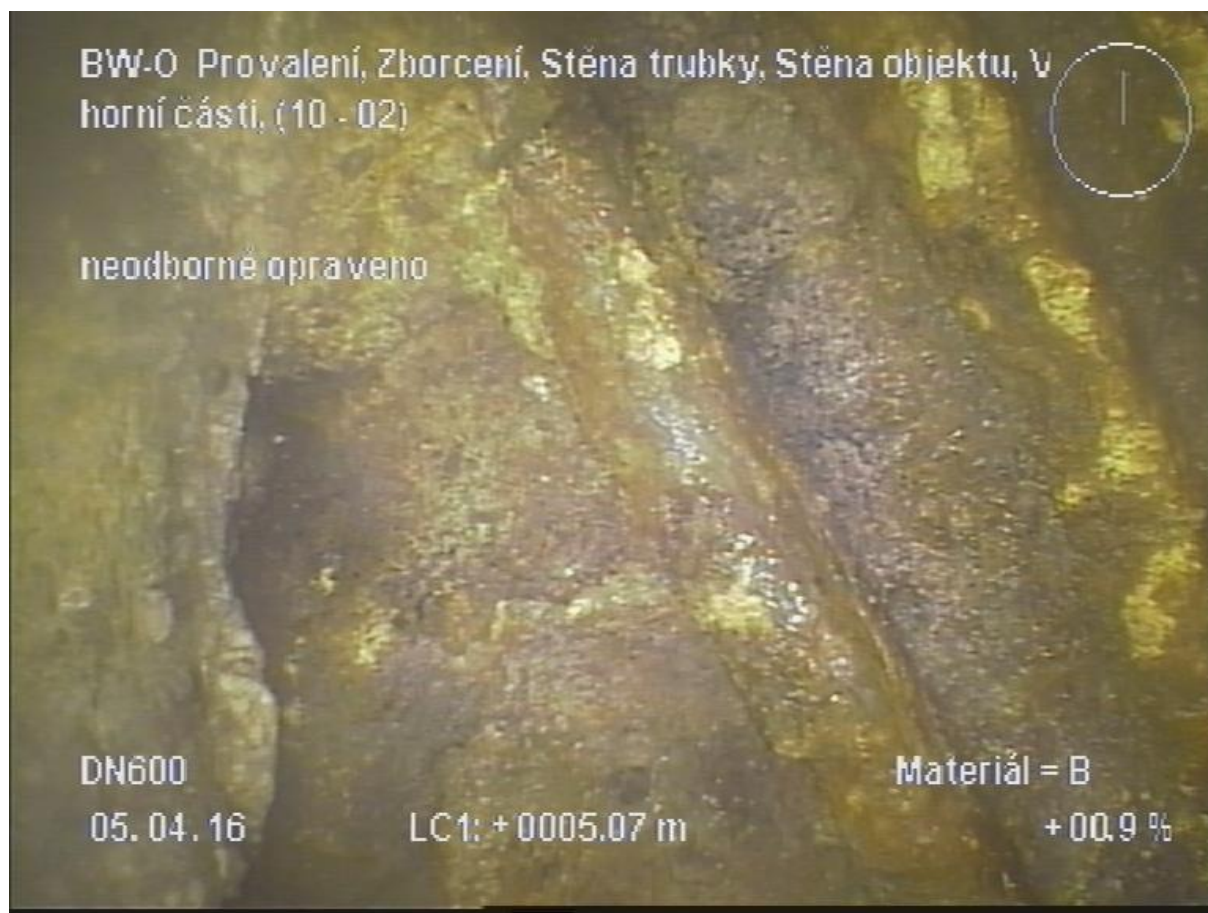
Ulice nádražní: úsek Š16 – zaústění

Dochází k provalení betonového potrubí a neodbornou opravu stávajícího stavu stokové sítě v daném úseku. Dále si můžeme všimnout biogenní síranovou korozi na betonovém potrubí po celkovém obvodu. Na potrubí je se nachází odchylka polohy v mnoha místech, kvůli které v potrubí vzniká protispád.

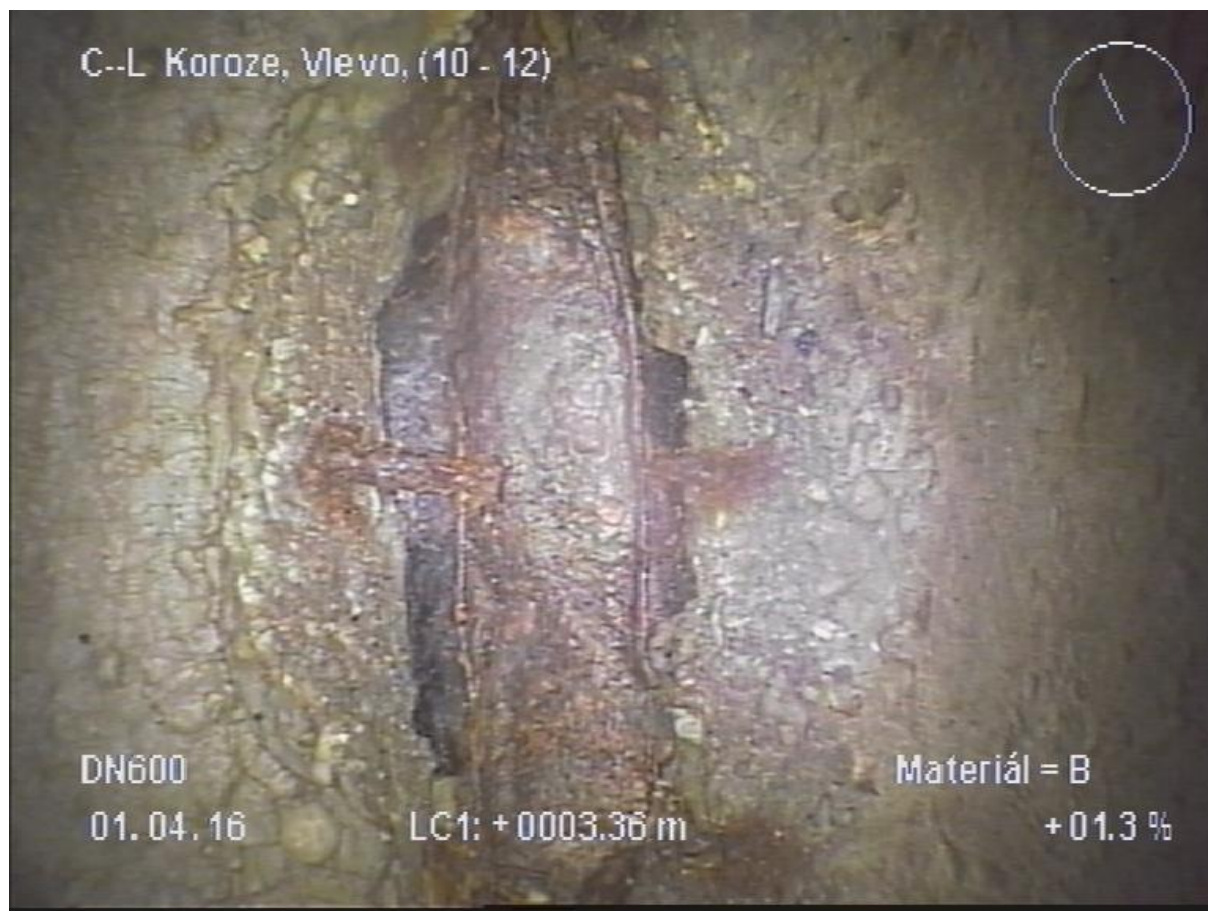
Ulice nádražní: úsek Š439 – Š502

Dochází k pokročilé korozi betonového potrubí stávajícího stavu stokové sítě v daném úseku. Dále si můžeme všimnout biogenní síranovou korozi na betonovém potrubí po celkovém obvodu.

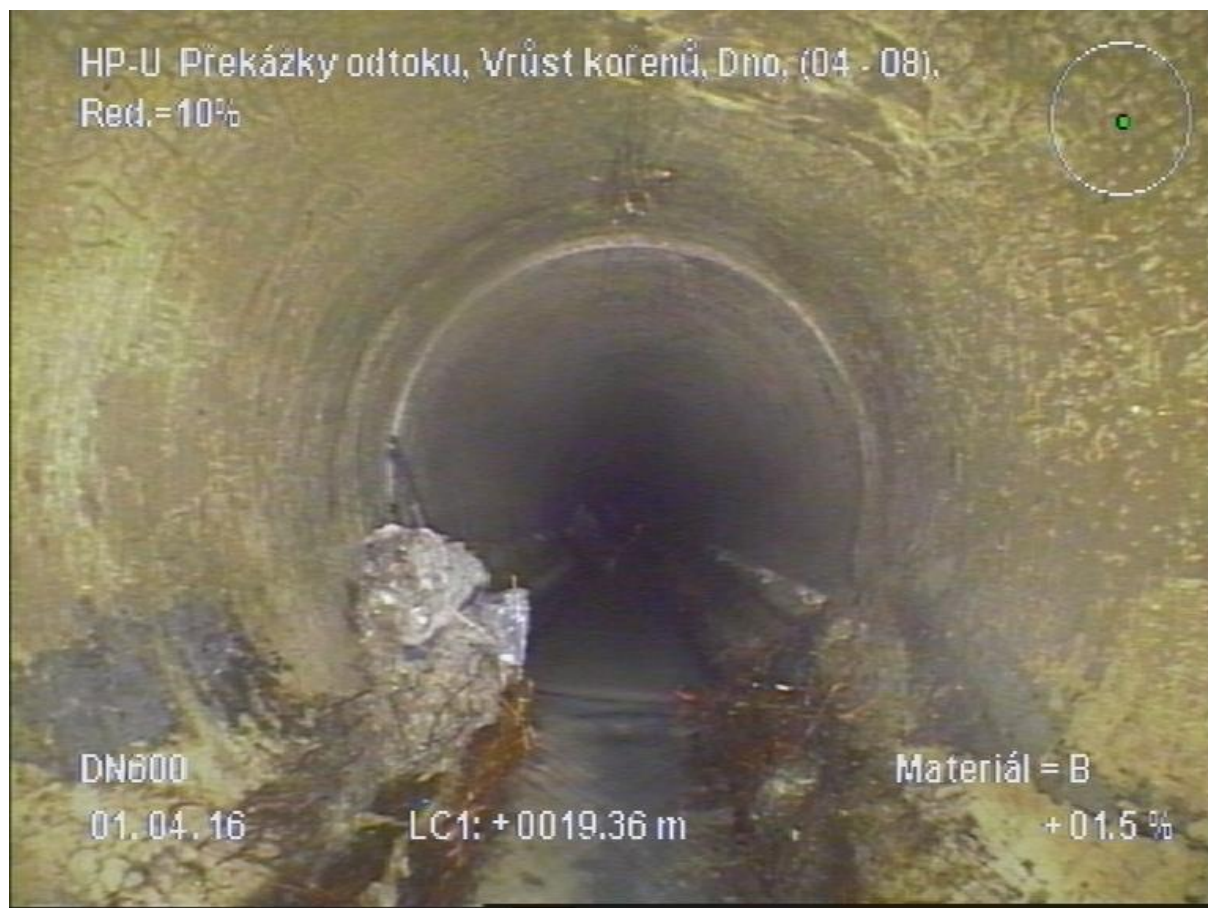
Dochází k překážce průtoku v kruhovém profilu stokové sítě z betonu. Na infikovaném místě dochází k vniku kořenů do systému, což ovlivňuje průtok odpadní vody. Celková redukce průtoku se snížila o 10%. Lze si také všimnout biogenní síranovou korozi v celém průřezu profilu.

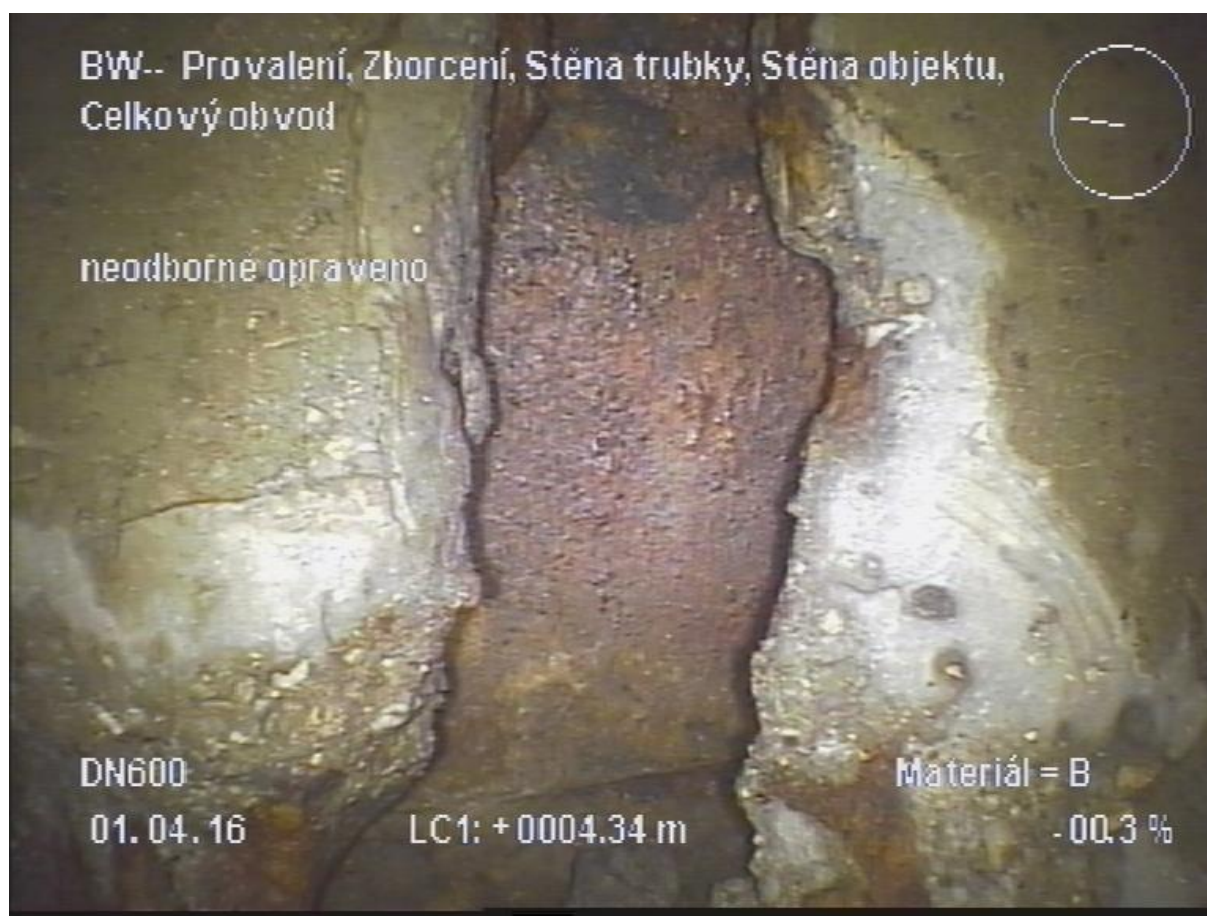
Ulice nádražní: úsek Š442 – Š449

Dochází ke zborcení betonové stěny kanalizačního potrubí. Vlivem této poruchy může odpadní voda vnikat mimo stokovou síť do okolního prostoru stávající kanalizace.

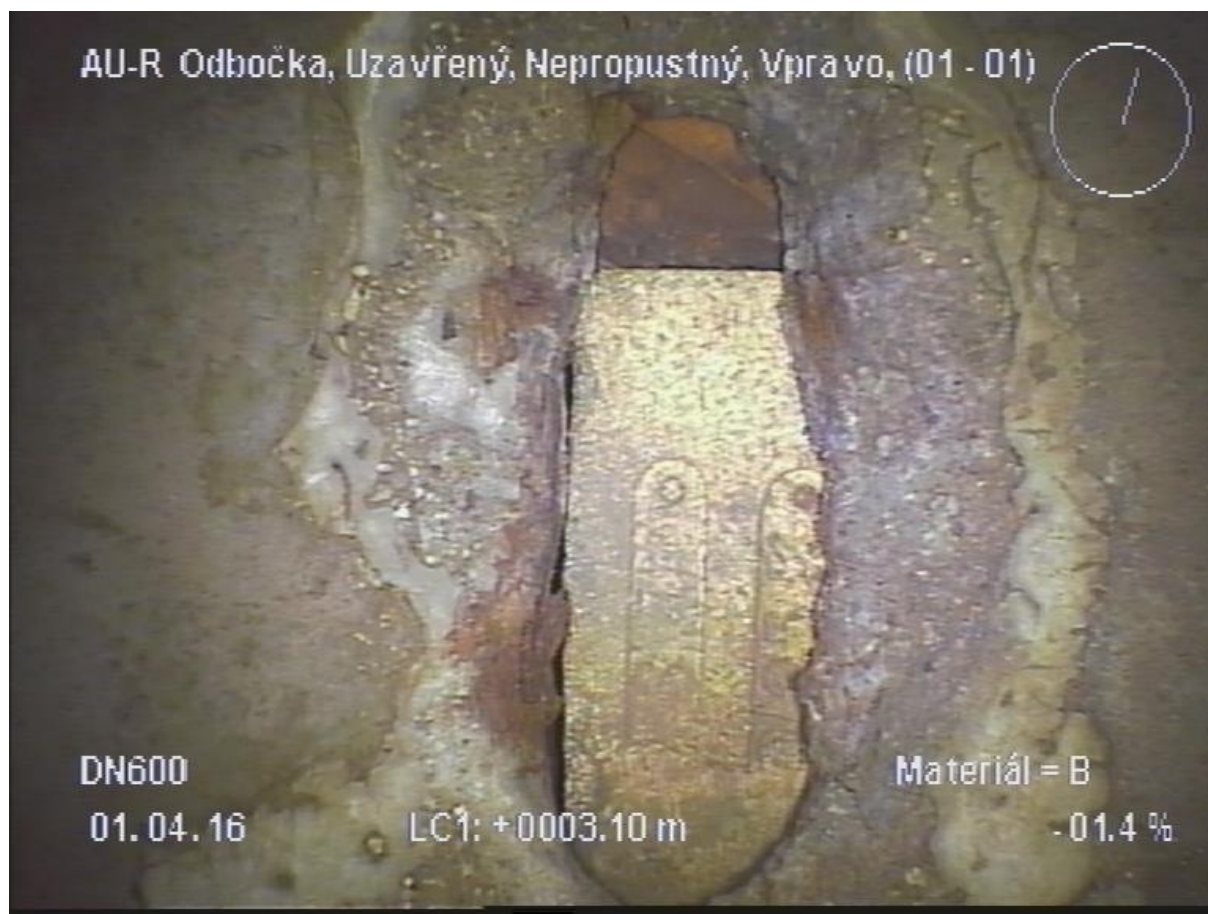
Ulice nádražní: úsek Š449 – Š450

Dochází k neodbornému napojení kanalizační přípojky, která není vůbec napojena do stokové sítě. V tomto případě dochází jak k úniku splaškové vody ze stávajícího potrubí tak i z kanalizační přípojky. U takto neodborně provedeného napojení bude docházet k zanášení přípojky a k jejímu následnému ucpání.

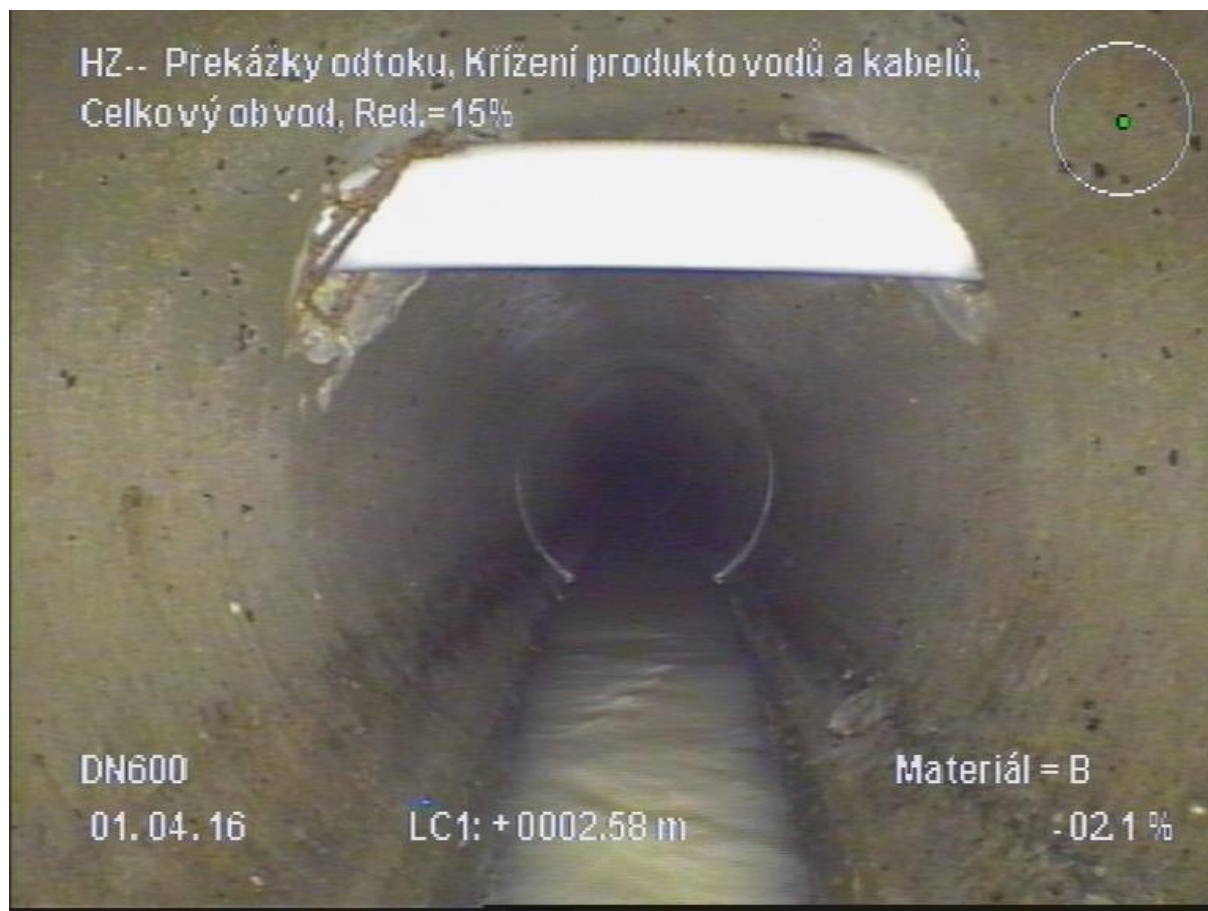
Ulice nádražní: úsek Š450 – Š451

Dochází k překážce v podobě odlišného trubního vedení v podobě vodovodu nebo vedení kabelů v chrániče, které nesplňuje normu o uložení a ochranném pásmu vedení podzemních sítí. Tento problém snižuje průtočnost daného stokového systému a tím i jeho kapacitu.

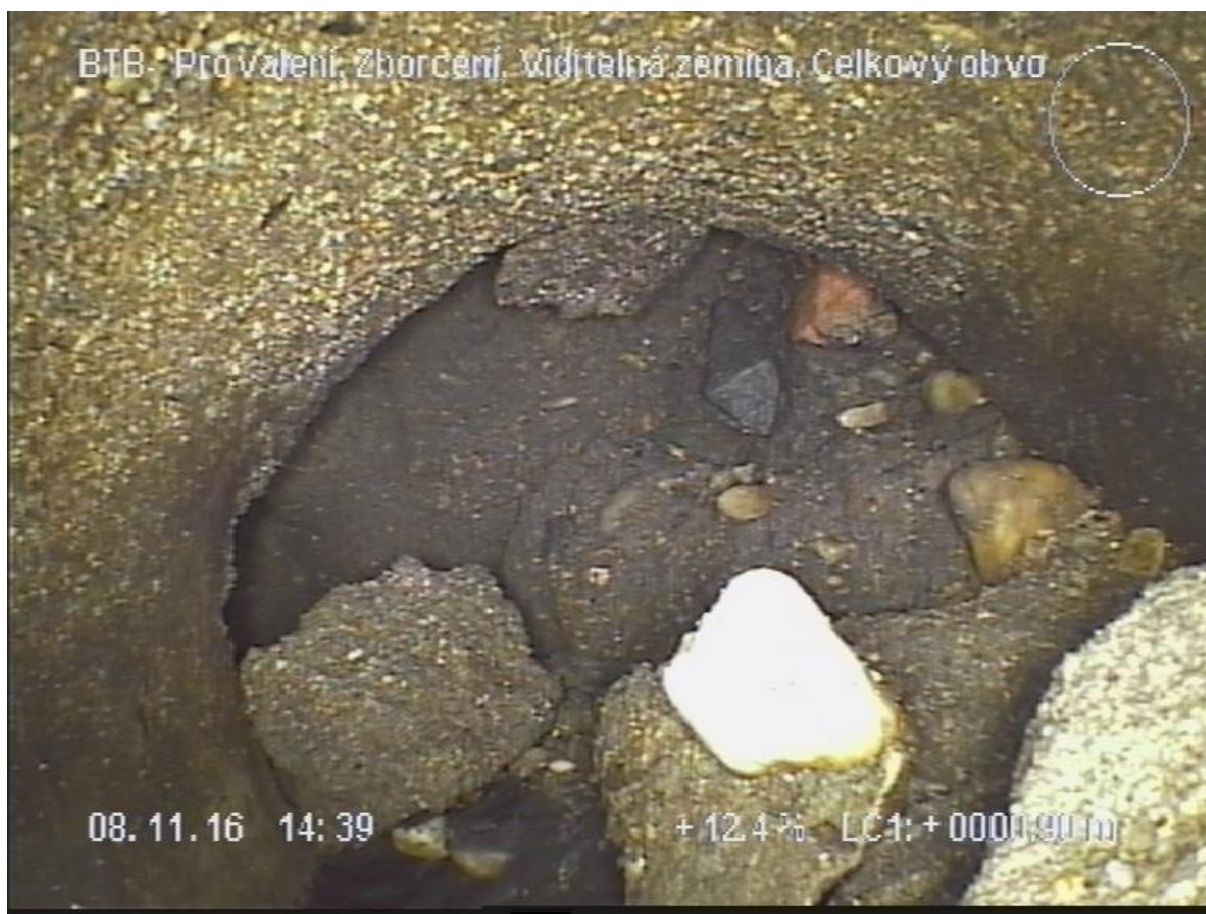
Ulice Hlavní: úsek Š374 - Š373

Dochází k překážce v podobě provalení stávajícího kanalizačního potrubí. Dochází ke vniku okolní zeminy do stokové sítě a také únik odpadní vody do okolní zeminy. Nastává kontaminace okolní zeminy. Tento problém snižuje průtočnost daného stokového systému a tím i jeho kapacitu.

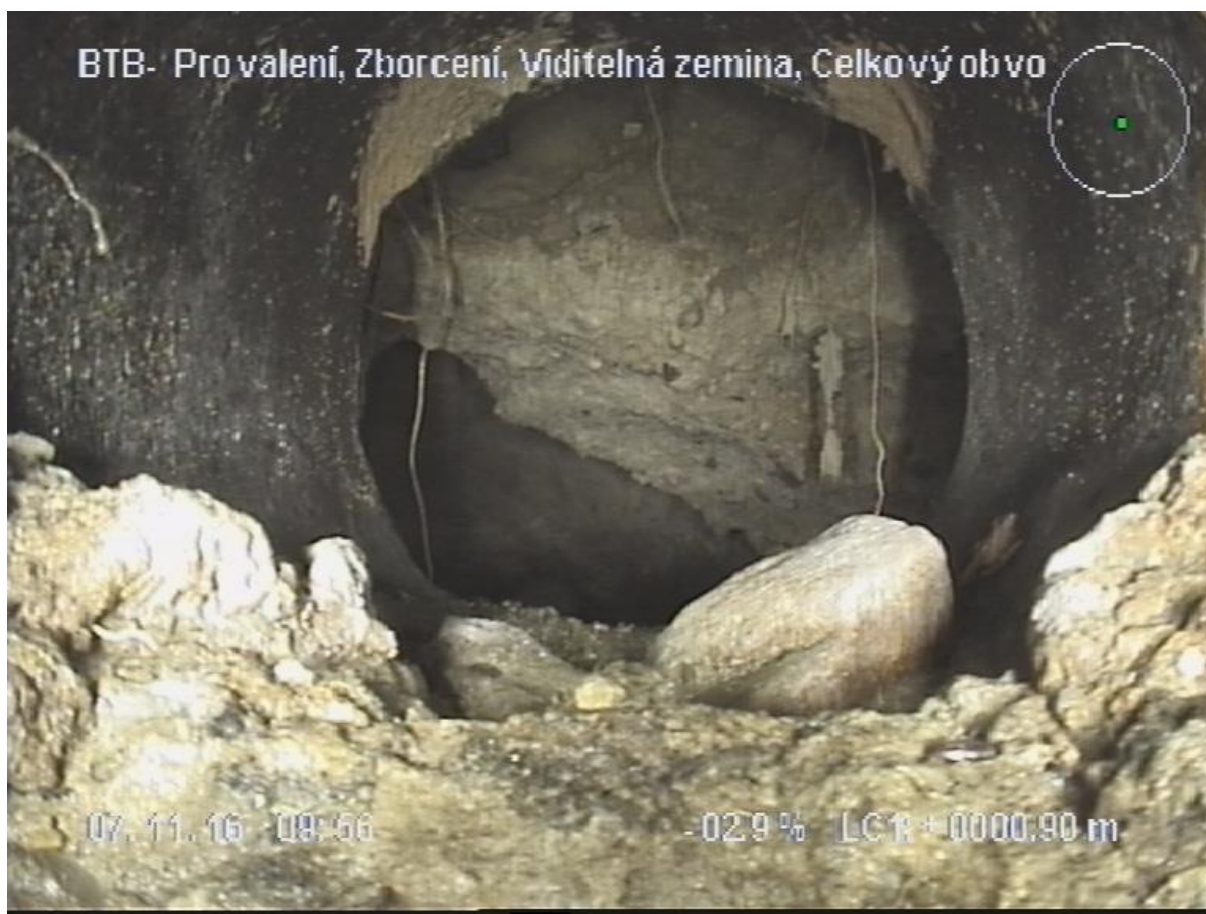
Ulice Hlavní: úsek Š374 – ŠL

Dochází k překážce v podobě provalení stávajícího kanalizačního potrubí. Dochází ke vniku okolní zeminy do stokové sítě a také únik odpadní vody do okolní zeminy. Nastává kontaminace okolní zeminy. Tento problém snižuje průtočnost daného stokového systému a tím i jeho kapacitu.

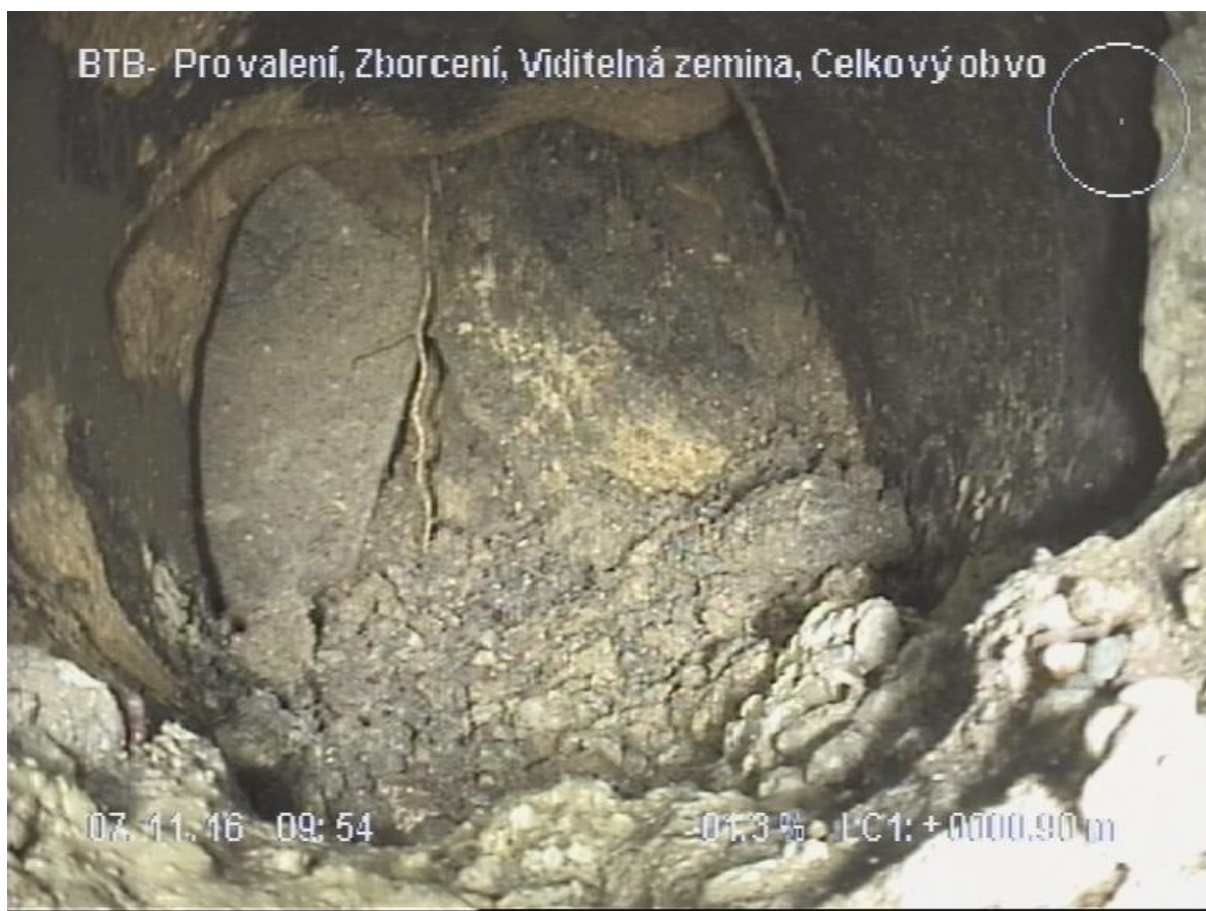
Ulice Hlavní: úsek Š374 – ŠP

Dochází k překážce v podobě provalení stávajícího kanalizačního potrubí. Dochází ke vniku okolní zeminy do stokové sítě a také únik odpadní vody do okolní zeminy. Nastává kontaminace okolní zeminy. Tento problém snižuje průtočnost daného stokového systému a tím i jeho kapacitu.

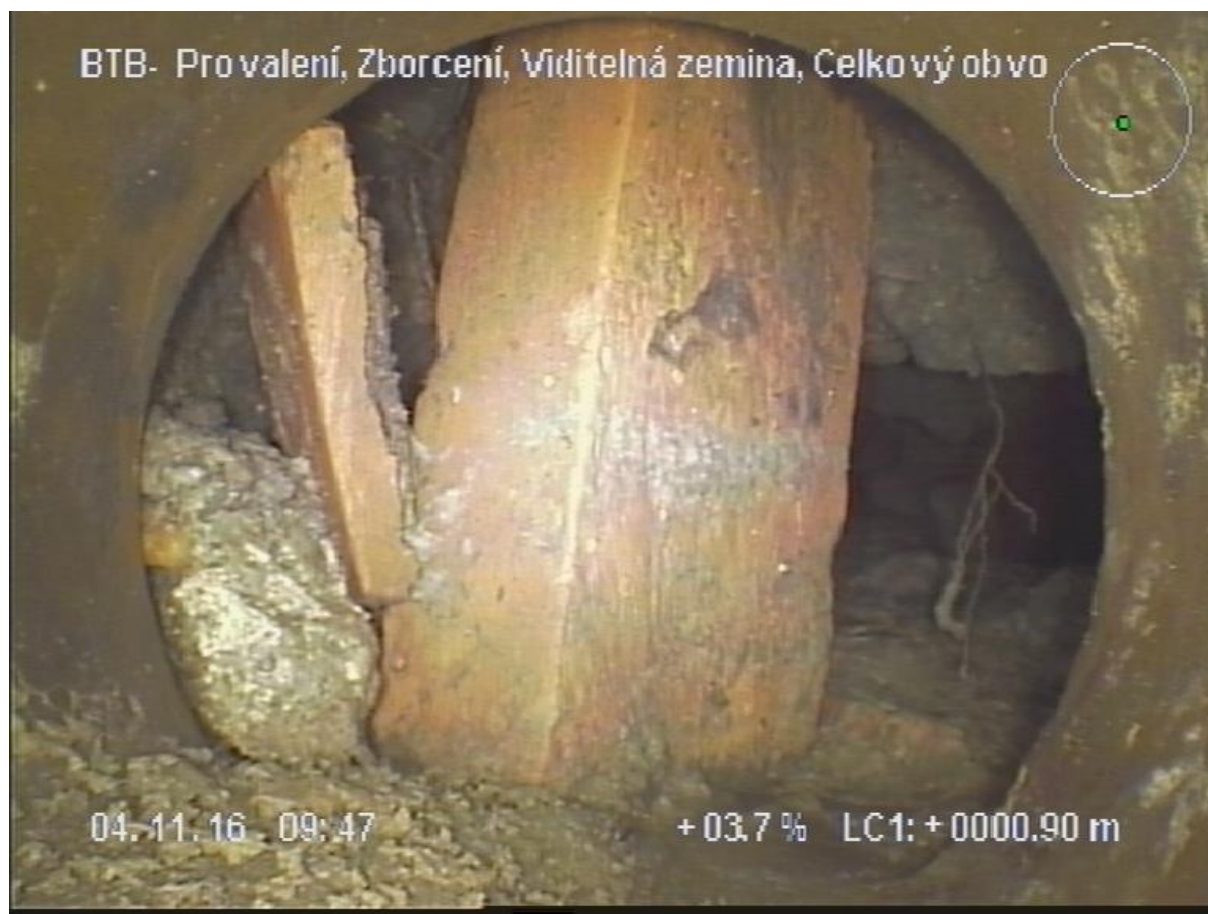
Ulice Hlavní: úsek Š375 – ŠL

Dochází k překážce v podobě provalení stávajícího kanalizačního potrubí. Dochází ke vniku okolní zeminy do stokové sítě a také únik odpadní vody do okolní zeminy. Na obrázku lze vidět jako překážku průtoku cihlu plnou pálenou. V tomto případě dochází ke značnému zmenšení průtočného profilu. Nastává kontaminace okolní zeminy. Tento problém snižuje průtočnost daného stokového systému a tím i jeho kapacitu.

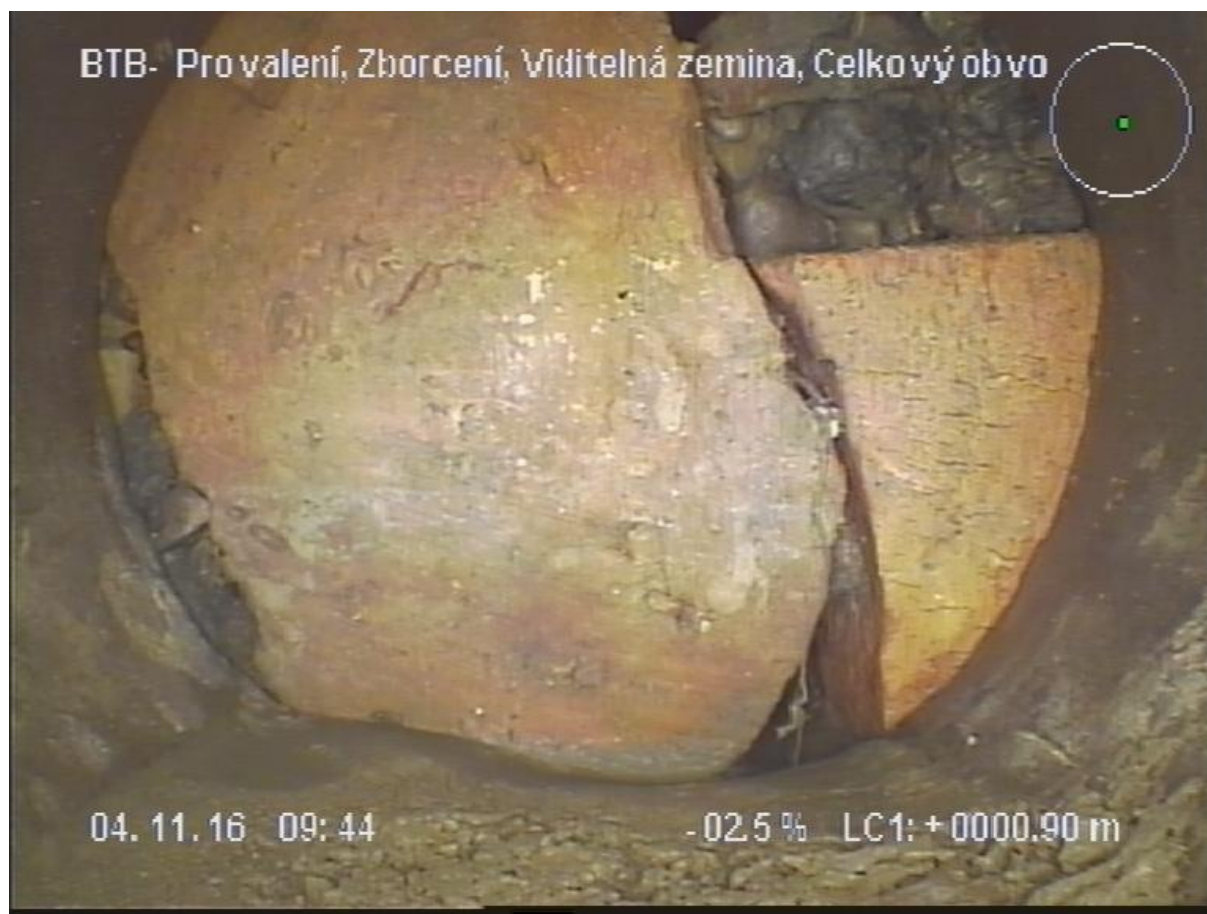
Ulice Hlavní: úsek Š375 – ŠP

Dochází k překážce v podobě provalení stávajícího kanalizačního potrubí. Dochází ke vniku okolní zeminy do stokové sítě a také únik odpadní vody do okolní zeminy. Na obrázku lze vidět jako překážku průtoku cihlu plnou pálenou. V tomto případě dochází ke značnému zmenšení průtočného profilu. Nastává kontaminace okolní zeminy. Tento problém snižuje průtočnost daného stokového systému a tím i jeho kapacitu.

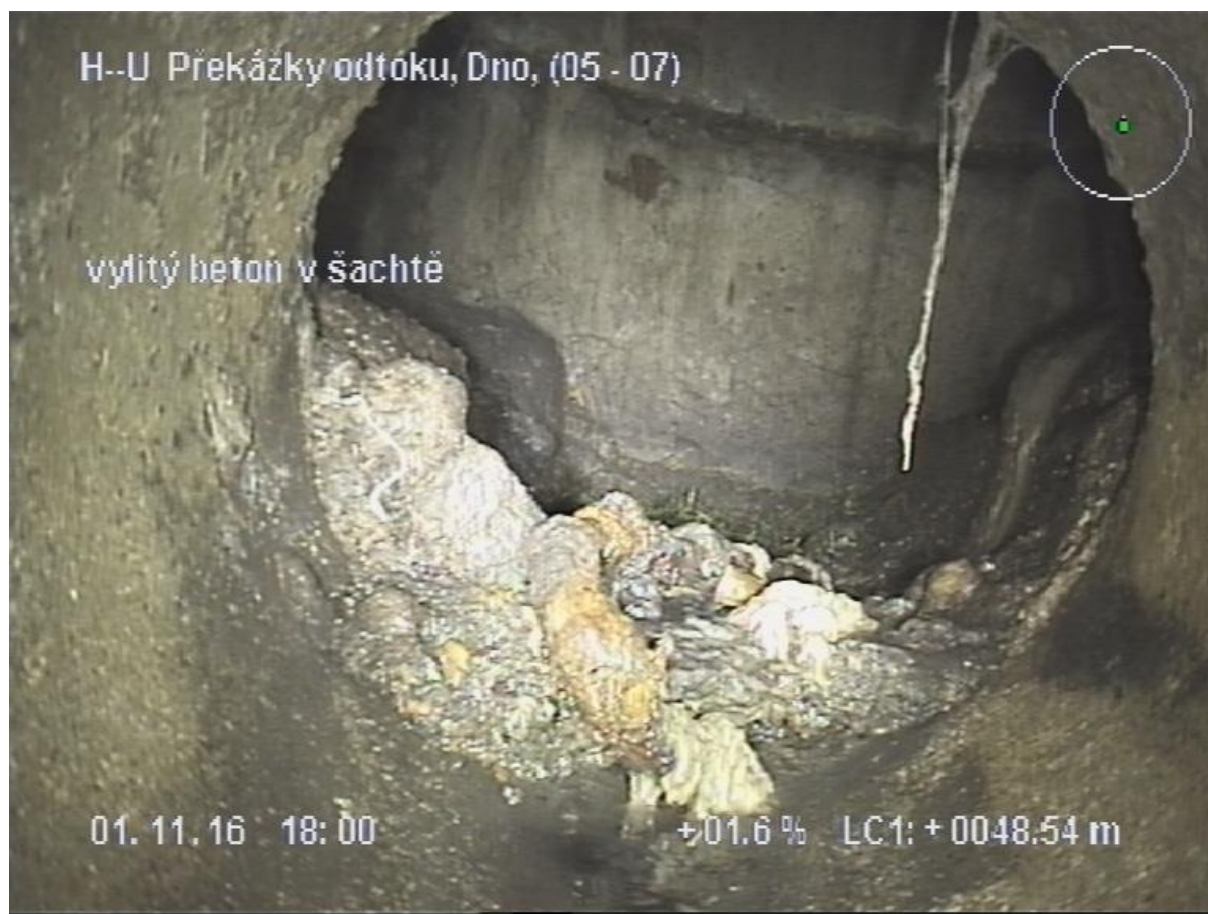
Ulice Hlavní: úsek Š376 – Š373

Dochází k překážce v podobě zatvrdlé betonové směsi, která pravděpodobně vznikla neodbornou opravou kanalizační šachty v tomto úseku. V tomto případě dochází ke zmenšení průtočného profilu. Tento problém snižuje průtočnost daného stokového systému a tím i jeho kapacitu. Nelze odstranit běžným čistěním.

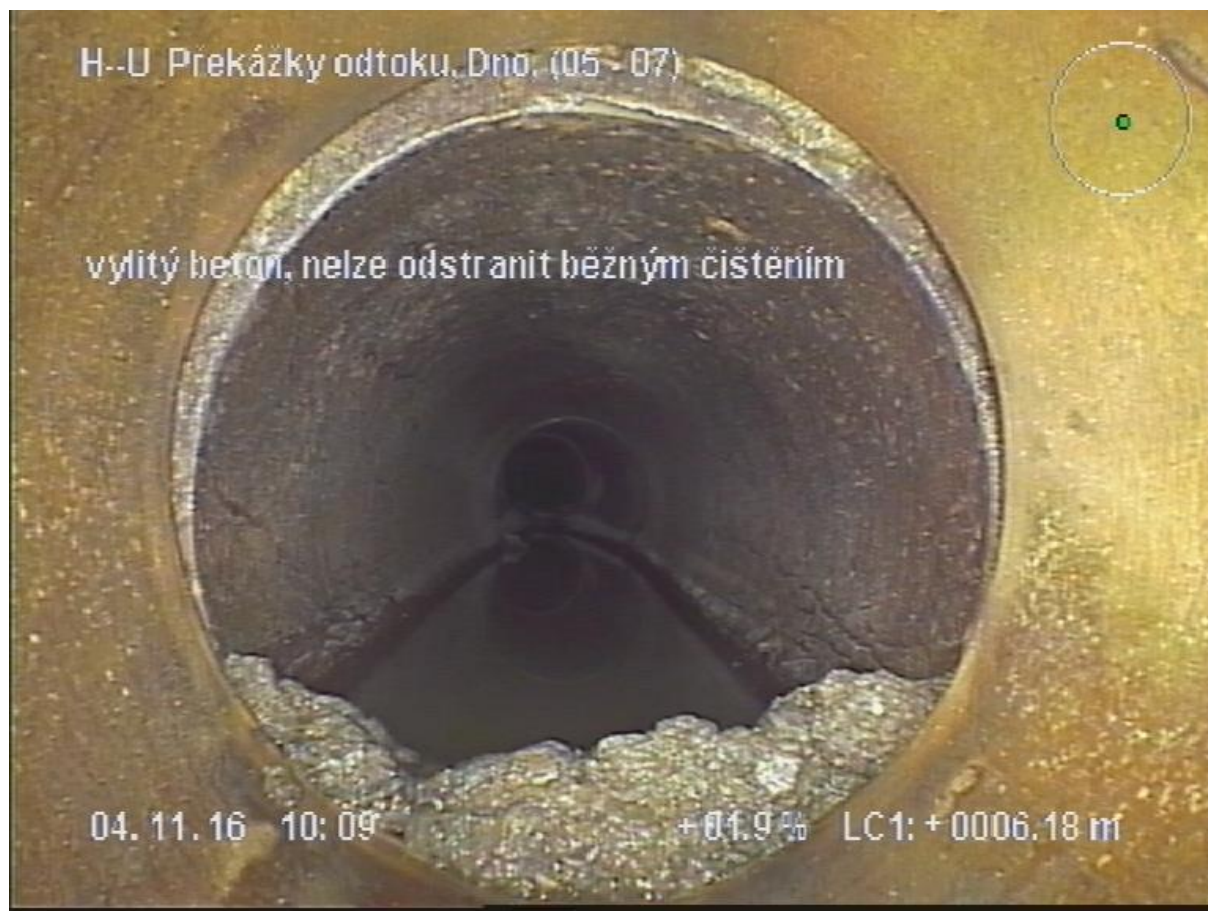
Ulice Hlavní: úsek Š378 – ŠL

Dochází k překážce v podobě zatvrdlé betonové směsi, která pravděpodobně vznikla neodborným uložením kanalizačního potrubí v tomto úseku. V tomto případě dochází ke zmenšení průtočného profilu. Tento problém snižuje průtočnost daného stokového systému a tím i jeho kapacitu. Dále si můžeme všimnout vybočení trubního vedení z trasy. Mění se tím směrové i výškové uložení.

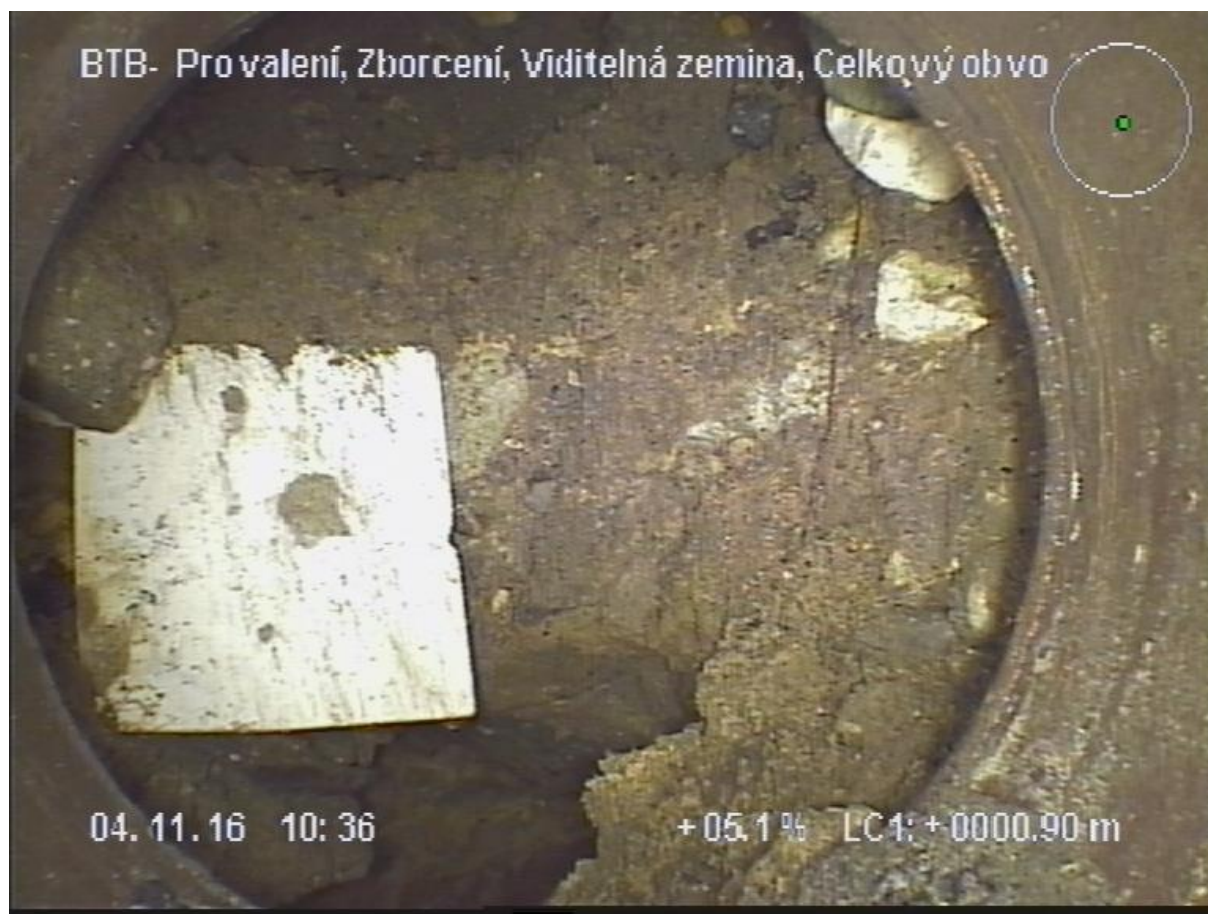
Ulice Hlavní: úsek Š379 – ŠL

Dochází k překážce v podobě provalení stávajícího kanalizačního potrubí. Dochází ke vniku okolní zeminy do stokové sítě a také únik odpadní vody do okolní zeminy. Nastává kontaminace okolní zeminy. Tento problém snižuje průtočnost daného stokového systému a tím i jeho kapacitu.

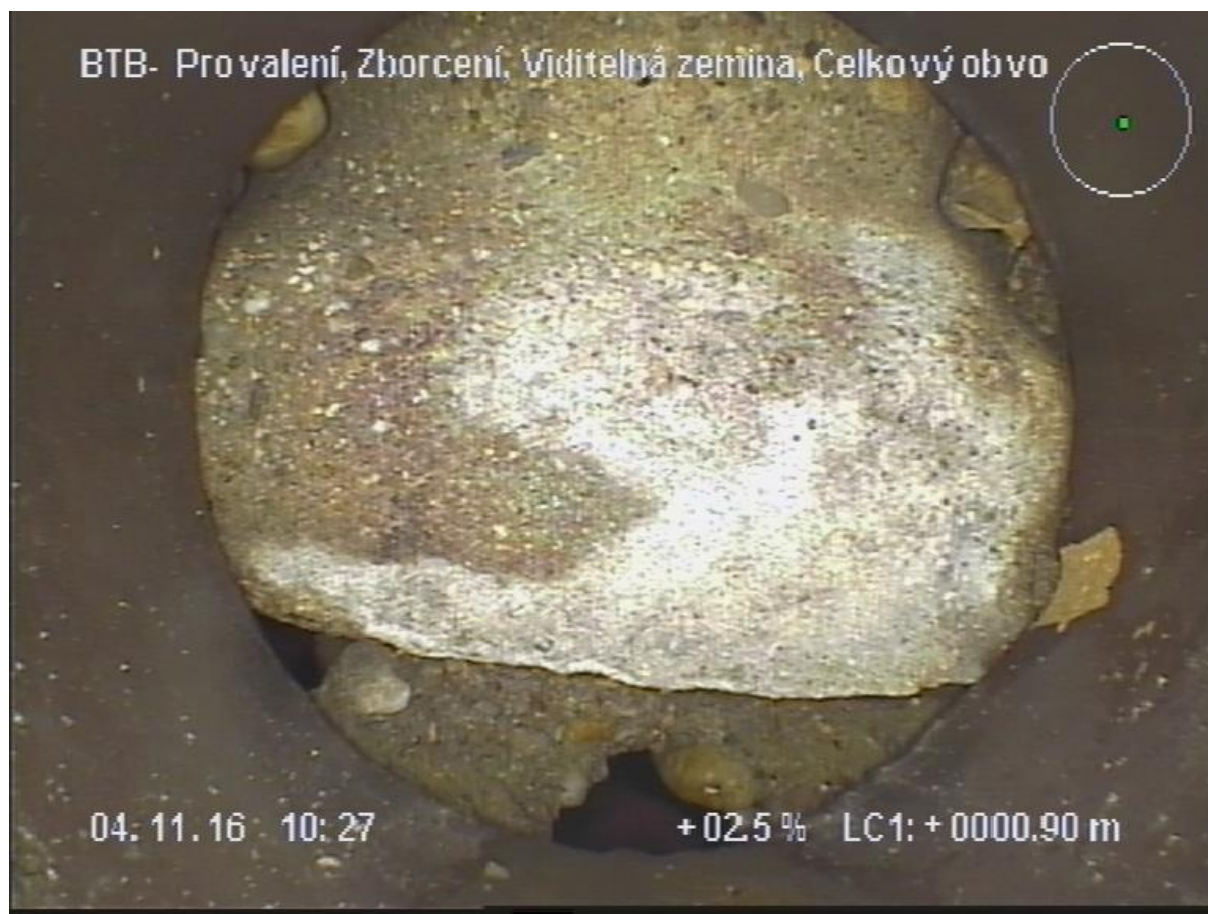
Ulice Hlavní: úsek Š379 – ŠP

Dochází k překážce v podobě provalení stávajícího kanalizačního potrubí. Dochází ke vniku okolní zeminy do stokové sítě a také únik odpadní vody do okolní zeminy. Nastává kontaminace okolní zeminy. Tento problém snižuje průtočnost daného stokového systému a tím i jeho kapacitu.

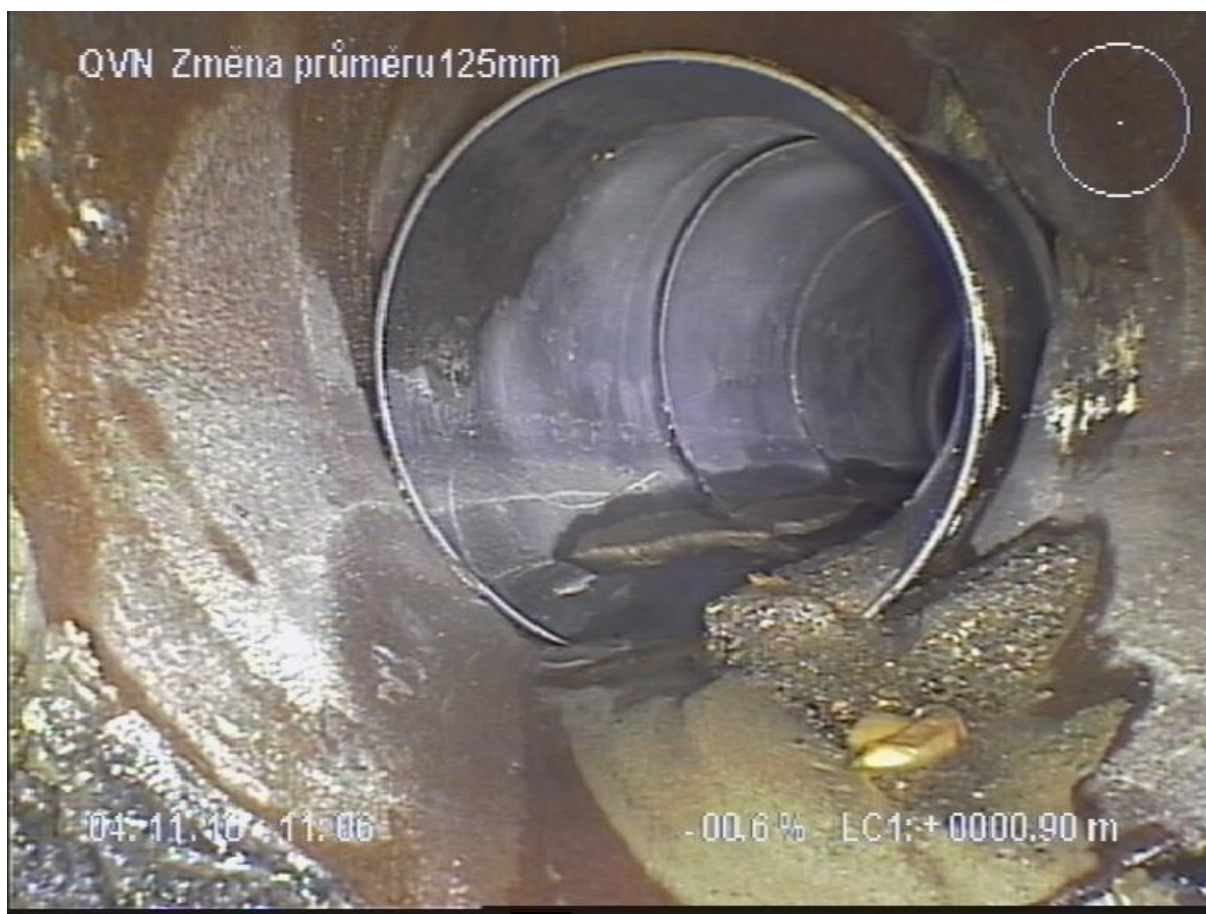
Ulice Hlavní: úsek Š382 – ŠL

Dochází ke změně jmenovité světlosti potrubí a dále i změnu trasy vedení bez osazení kanalizační šachty. Dále si můžeme všimnout i změnu materiálu potrubí.

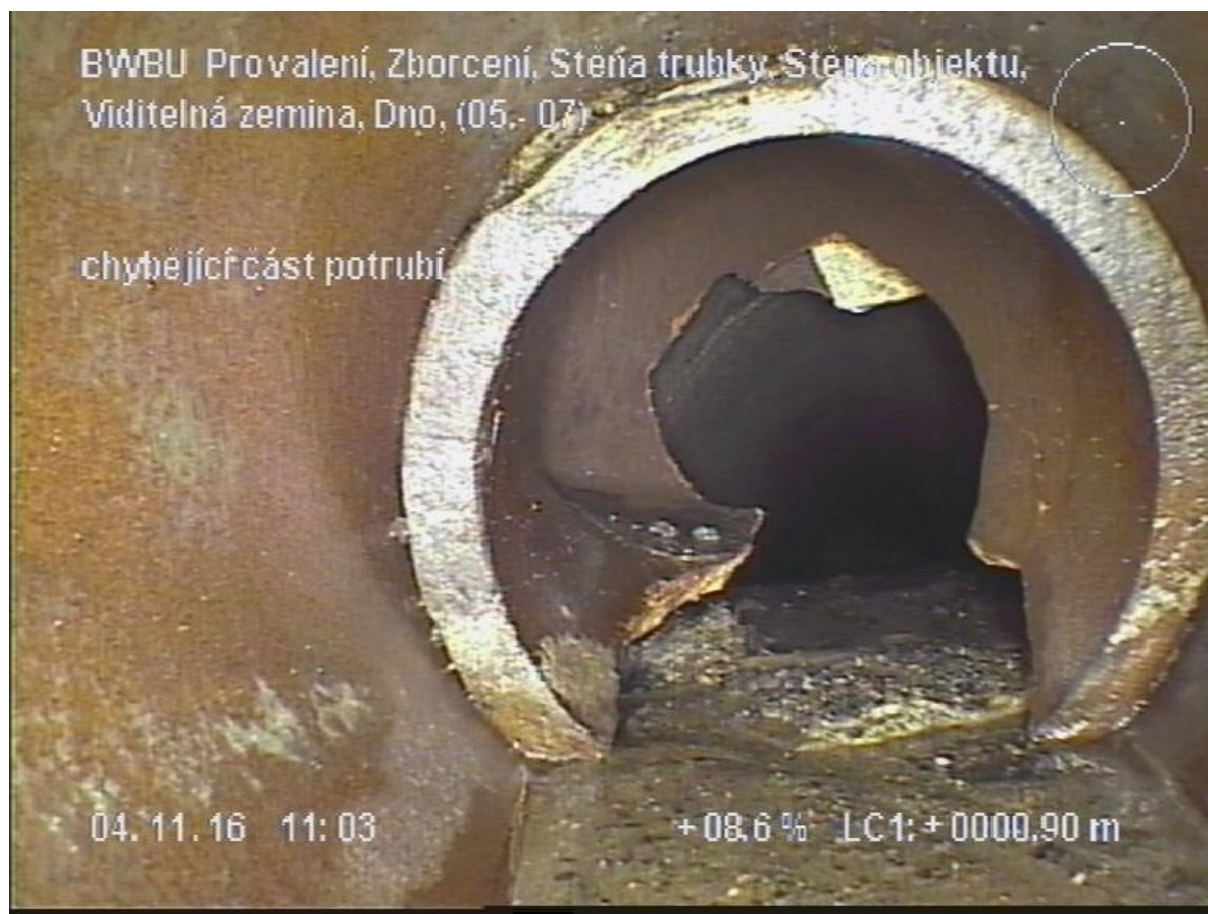
Ulice Hlavní: úsek Š382 – ŠP

Dochází k překážce v podobě provalení stávajícího kanalizačního potrubí. Dochází ke vniku okolní zeminy do stokové sítě a také únik odpadní vody do okolní zeminy. Nastává kontaminace okolní zeminy. Tento problém snižuje průtočnost daného stokového systému a tím i jeho kapacitu. V tomto případě se nachází i chybějící část potrubí
