KRÁTKODOBÝ A STŘEDNĚDOBÝ PLÁN OBNOVY VYBRANÉ STOKOVÉ SÍTĚ

MID-TERM AND LONG-TERM REHABILITATION PLAN OF THE SELECTED SEWERAGE
NETWORK

DIPLOMOVÁ PRÁCE

Bc. Radek Chromík

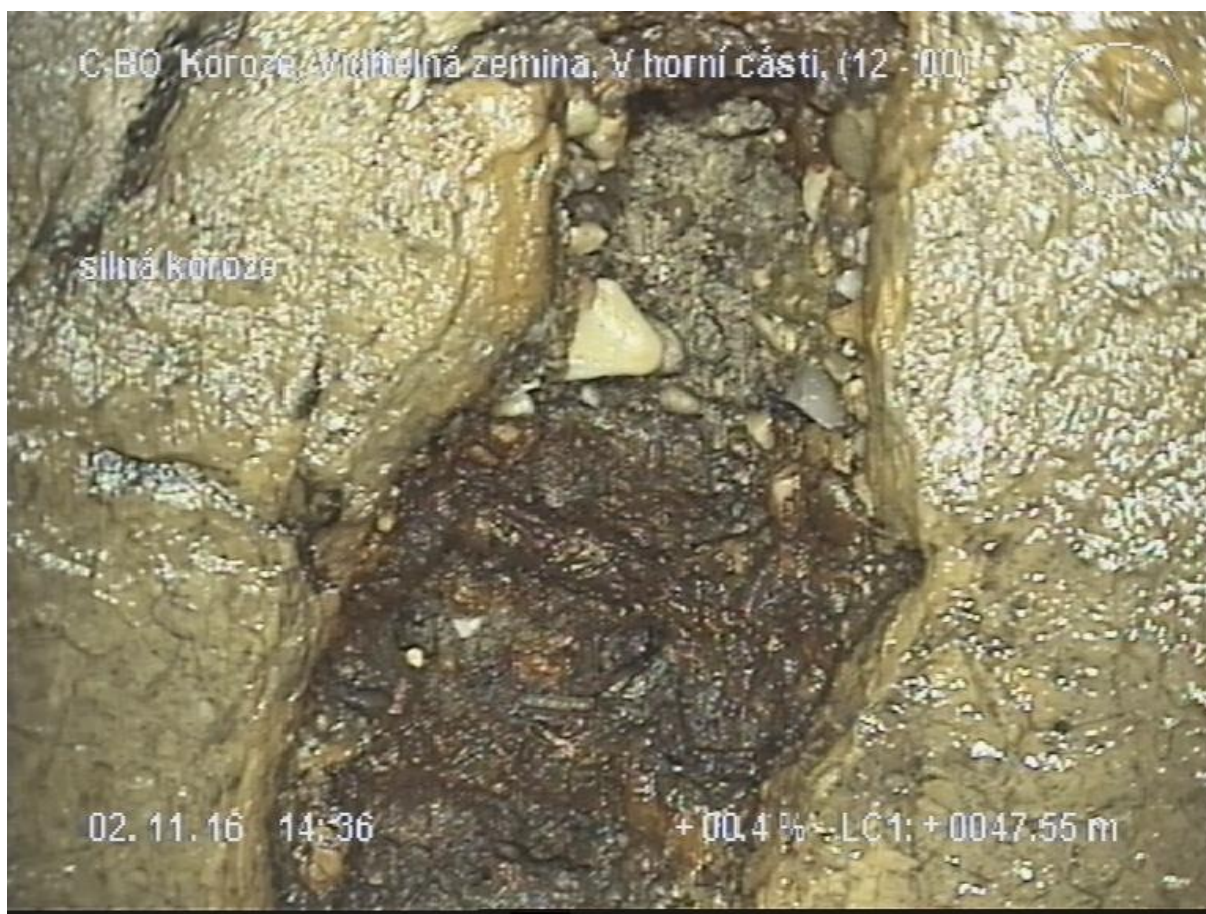
Ulice Hlavní: úsek Š388 – Š387

Poloha v podélném směru [m]	Hlavní kód	Charakterizace		Kvantifikace		Poloha na obvodu		Spoj
		1	2	1	2	1	2	
47,55	BAF	J	B	100	100	12	00	
47,55	BAC	A		6		12	00	
47,55	BCB	E				12	00	
Pozn. Dochází k silné korozi kanalizačního potrubí, která vede až k vystoupení zeminy do stokového systému.
