**Drobné stavby a zařízení pro plnění mimoprodukčních
funkcí lesa v CHKO Kokořínsko – Máchův kraj**

Bakalářská práce

Matěj Šaman

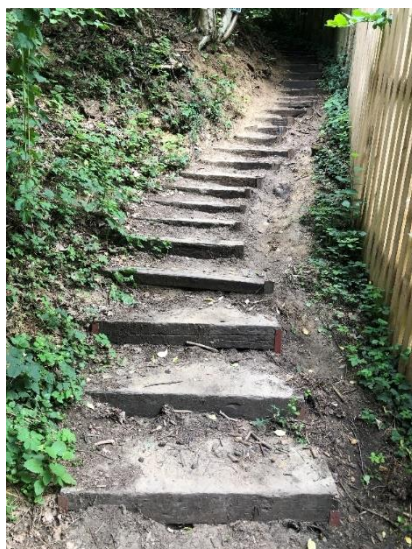
Obr. 56 Schody MOS3

Schody, zaznamenané pod ID MOS3, se nacházejí na červené TZT v západní části rybníka Harasov a tvoří souvislé schodiště o délce přibližně 30 m. Jednotlivé schody tvoří uložené prahy ukotvené ocelovými L profily. Schody vykazují běžné známky opotřebení a drobné známky degradace.

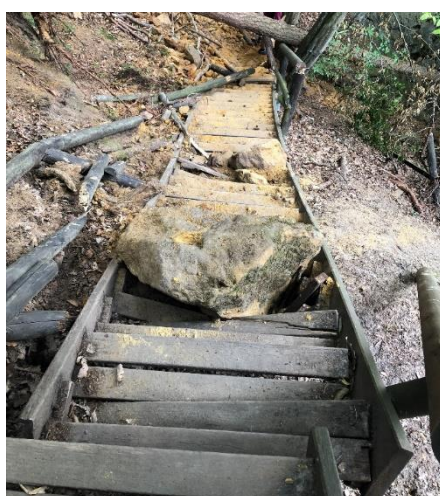
Obr. 57 Schody MOS4

Schody, zaznamenané pod ID MOS4, se nacházejí na červené TZT nad severozápadní částí rybníka Harasov a tvoří souvislé schodiště o délce přibližně 30 m. Konstrukce je tvořena z tyčoviny, fošen a prken. Jednotlivé dřevěné prvky jsou spojovány vruty a šrouby. Konstrukce je ukotvena pomocí patek. V době zaznamenání tohoto objektu bylo schodiště poškozeno vyvrácenými stromy a kusy utržené pískovcové skály. Využití tohoto schodiště bylo na vlastní nebezpečí.

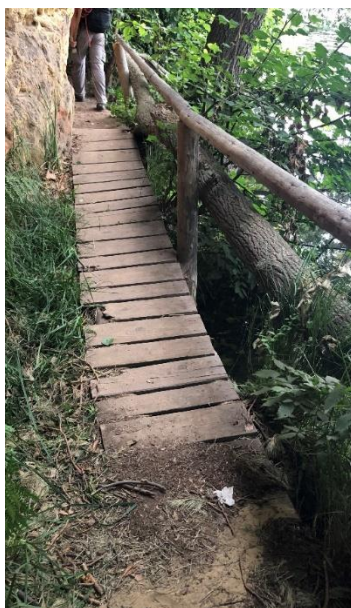
Obr. 58 Lávka MOS5

Lávka, zaznamenaná pod ID MOS5, která těsně navazuje na schodiště MOS4, má délku přibližně 4 metry. Konstrukce, jejíž součástí je i zábradlí, je zhotovena z prken o šířce přibližně 50 cm, které jsou přibity k nosným prvkům z tyčí. Tyčemi je tvořeno též zábradlí. Na spojení dřevěných, neošetřených prvků jsou využity hřebíky. Lávka projevuje opotřebení běžným používáním a drobné známky poškození.

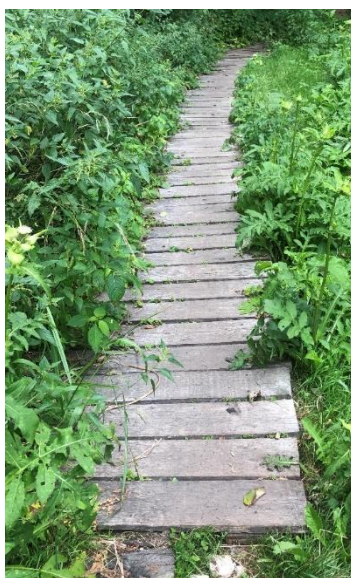
Obr. 61 Chodník MOS8

Chodník MOS8, nacházející se na červené TZT v blízkosti studánky Černínov, je zhotoven z prken o šířce 70 cm uložených na dřevěných trámčích, které tvoří jeho nosnou konstrukci. Délka chodníku je přibližně 12 m. Dřevěná konstrukce není opatřena ochranným nátěrem. Chodník nese běžné známky častého používání a degradace v důsledku vnějších vlivů. Při jeho využívání je vhodné dbát zvýšené opatrnosti.

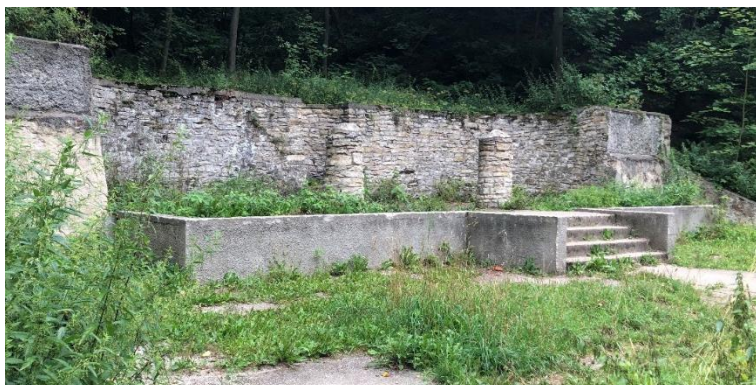
Obr. 62 Přírodní divadlo MOS10

postaveny z kamene spojeným maltou cementovou, nebo jsou vylity z CB. Celá stavba se rozkládá v prostoru o rozloze přibližně 20 m x 20 m. Divadlo bylo ke dni zaznamenání pouze lehce zarostlé vegetací. Jinak bylo v dobrém stavu.

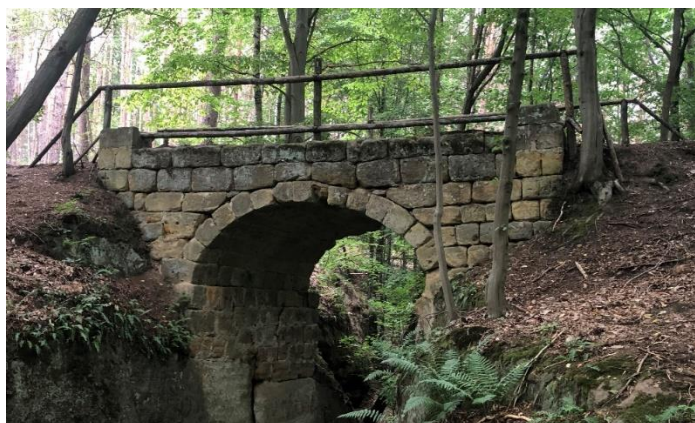
Obr. 64 Most MOS13

Kamenný most MOS13 se nachází na červené místní TZT, jižně od obce Jestřebice. Stavba mostu o šířce přibližně 3,4 m a délce 7 metrů je postavena z PK. Do pískovcových základů je ukotveno dřevěné zábradlí z dřevěných tyčí, které není opatřeno ochranným nátěrem. Most byl v celkově dobrém stavu.

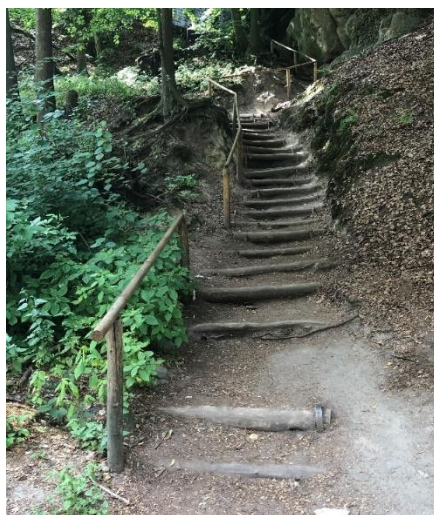
Obr. 68 Schody MOS16

Schody MOS16 se nachází na přibližně 100 m dlouhém úseku modré TZT, vedoucí z Kokořínského dolu na hrad Kokořín. Jednotlivé schody jsou zhotoveny z ukotvených, dřevěných, odkorněných tyčí různých délek. Zábradlí ze stejného materiálu je v zemi volně usazeno. Dřevěné prvky nejsou opatřeny ochranným nátěrem. Schody jeví známky degradace a opotřebení používáním. Vzhledem k jejich charakteru, a chybějícím částem zábradlí, je vhodné dbát zvýšené opatrnosti.

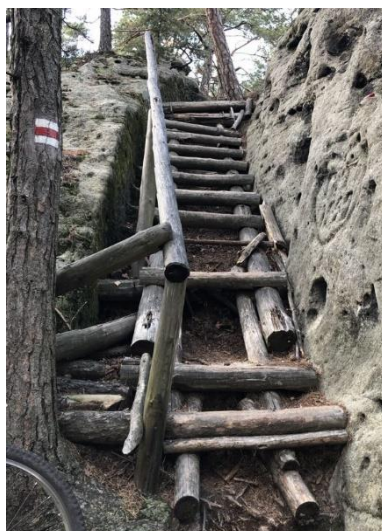
Konstrukce schodiště MOS18 se nachází na červené TZT v blízkosti PP Stříbrný vrch. Konstrukce je tvořena odkorněnými kuláči a půlkuláči, které jsou spojeny pomocí vrutů a hřebů s dvojicí nosných stavebních výřezů. Přibližná délka schodiště jsou 4 m. Schodiště včetně v těsné blízkosti umístěného zábradlí je ve velice špatném stavu a při jeho využití hrozí zranění návštěvníků.

Obr. 70 Poškozená konstrukce schodiště MOS18

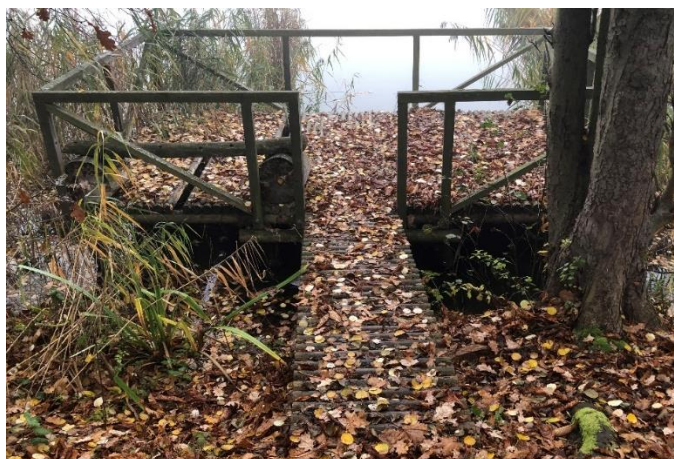
Obr. 74 Pozorovatelna MOS24

Pozorovatelná MOS24 se nachází na konci NS Zelená na břehu Břežyňského rybníka. Konstrukce mola tvořená odkorněnými, dřevěnými a pravděpodobně frézovanými tyčemi a tyčkami má rozměry 400 cm x 200 cm a je umístěna na dřevěných sloupech, uložených do základů pod hladinou vody. Zábradlí je zhotoveno z hranolů a ke konstrukci mola je připevněno pomocí svorníků. K molu vede lávka ze stejných materiálů jako molo samotné. Pozorovatelná nese určité známky degradace. Některé tyčky tvořící podlahovou konstrukci jsou ztrouchnivělé, uvolněné nebo úplně chybí. Při používání této stavby je nutné dbát zvýšené opatrnosti.

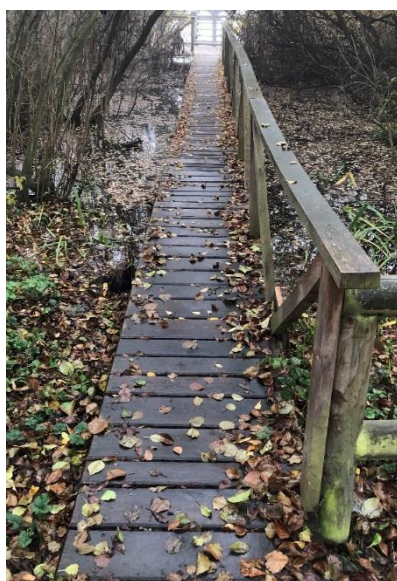
Obr. 75 Lávka MOS25

Lávka vedoucí k pozorovatelně MOS26 je zaznamenána pod ID MOS25. Konstrukce lávky má délku přibližně 23 m a je doplněna o zábradlí s délkou přibližně 25 m. Lávka o šířce 70 cm je zakončena moem o rozměrech 200 cm x 200 cm. Podlahová krytina je tvořena z prken upevněných vruty na konstrukci odpovídající pozorovatelně MOS24. Tomu odpovídá i konstrukce zábradlí. Lávka nevykazuje výrazné známky degradace. Došlo však k naklonění mola na jejím konci.

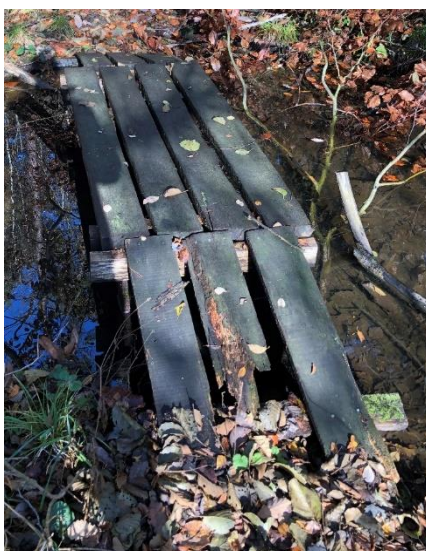
Obr. 84 Lávka MOS35 se zdegradovanou částí fošen

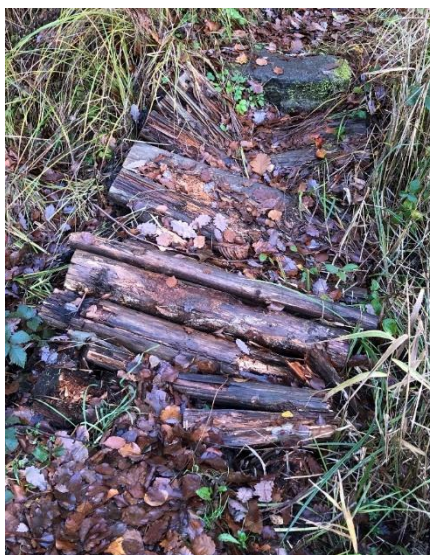
Obr. 85 Konstrukce lávky MOS36

Lávka MOS36 tvoří přístup přes odvodňovací příkop u studánky V Beškovském dole. Konstrukce lávky je silně zdegradovaná a je nutná její kompletní výměna.
