**POSOUZENÍ VYBRANÉ ČÁSTI STOKOVÉ SÍTĚ
V URBANIZOVANÉM ÚZEMÍ**

ASSESSMENT OF SELECTED PART OF SEWER NETWORK IN URBANIZED AREA

DIPLOMOVÁ PRÁCE

Bc. David Köhler

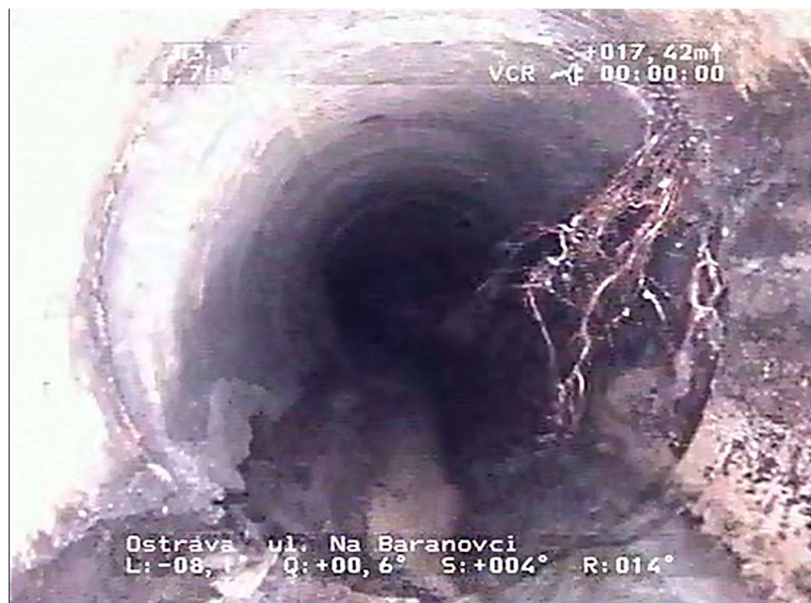
Úsek stoky s označením u25 byl zařazen do kategorie 4. Tento úsek je tvořen betonovým potrubím DN 300 a vyznačuje se velkým množstvím netěsných spojů. Můžeme vidět prorůstající kořeny skrze tyto netěsné spoje (Obr. 21). Taktéž je na úseku vidět mírná koroze stěn, chybějící některé části stěn nebo překážky v odtoku v podobě betonových nálitků (Obr. 22). Tyto nálitky dosahují velikosti až přibližně 20% průtočného profilu. Na úseku je také neodborně zabudovaná přípojka. Z hlediska velkého množství závažných poruch doporučuji výměnu úseku otevřeným výkopem.

Obr. 21 Prorůstající kořeny na úseku u25 [OVAK a.s.]

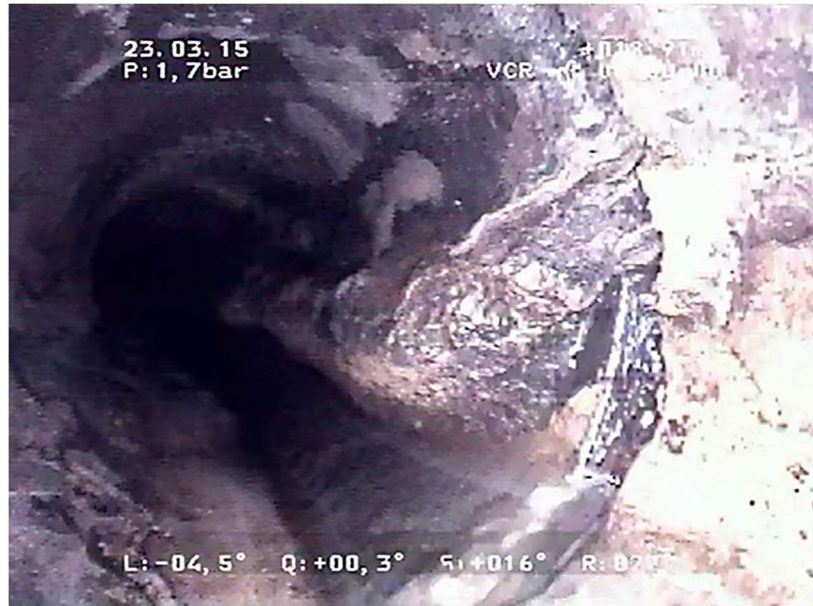
Obr. 22 Překážky v odtoku na úseku u25 [OVAK a.s.]

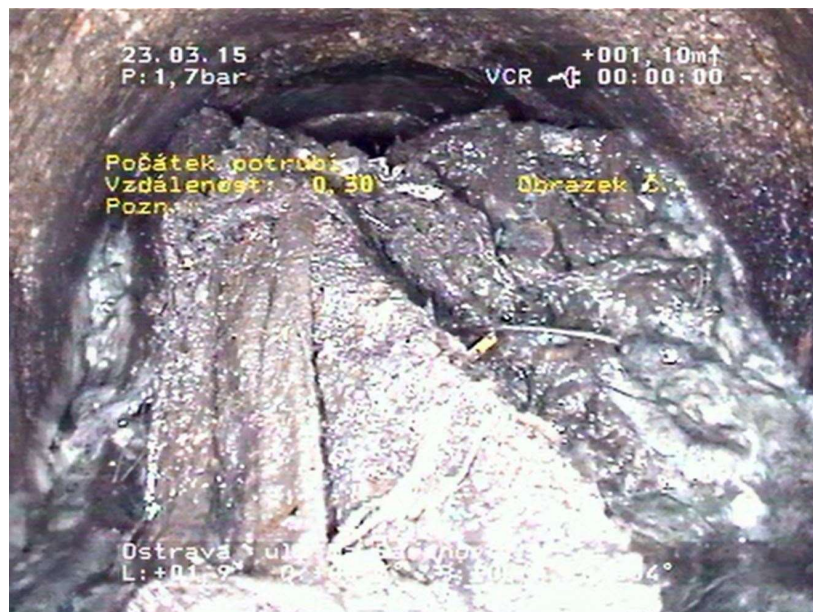
Úsek u26 je z betonového potrubí DN 300. Na tomto úseku nebyla vlivem překážky v odtoku dokončena inspekce (Obr. 23). Vzhledem k tomu, že tato překážka vyplňovala přibližně 80 % průtočného profilu, byla stoka zařazena do kategorie 5 a vyhodnocena jako havarijný stav. Je nutné provést čištění a dále dokončit inspekci pro kompletní podklad pro posouzení.

Obr. 23 Překážka v odtoku na úseku u26 [OVAK a.s.]

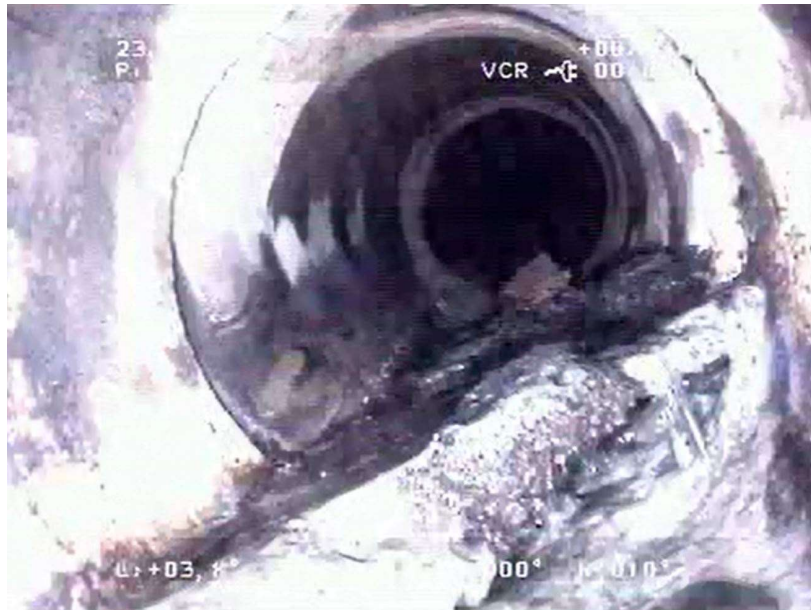
Úsek stokové sítě s označením u28 je tvořen betonovým potrubím DN 300. V rámci inspekce úseku bylo zjištěno velké množství překážek v odtoku, nejčastěji v podobě betonových nálitků (Obr. 24). Dále úsek vykazoval mírnou korozi potrubí s příčnými a podélnými trhlinami. Taktéž se zde objevily netěsné spoje a neodborně zabudovaná přípojka. Kategorie stavebně-technického stavu byla určena jako kategorie 4. S přihlédnutím ke stavu potrubí doporučuji výměnu otevřeným výkopem.

Obr. 24 Překážka v odtoku na úseku u28 [OVAK a.s.]

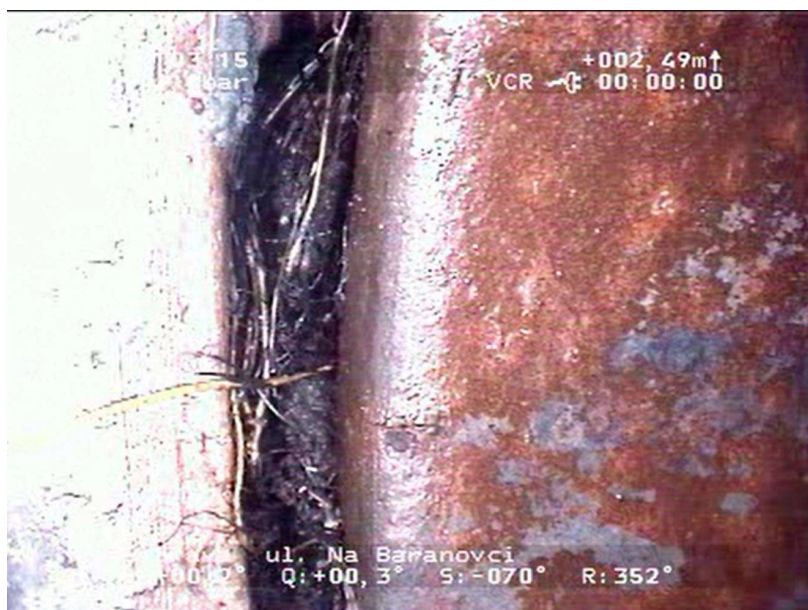
Úsek u29 je tvořen kameninovými troubami DN 300. Z hlediska stavebně-technického stavu byl zařazen do kategorie 3. Nebyly shledány žádné významně závažné poruchy. Pouze na staničení 2,49 m od šachty č. 2245969 se nacházel netěsný spoj (Obr. 25) a v jedné části úseku docházelo k mírnému vzdutí vlivem mírného protispádu. Vzhledem ke kolenu nacházejícímu se uprostřed úseku není možná sanace rukávcem. Doporučuji tedy sanaci krátkou 1 m vložkou na zmíněném staničení 2,49 m.

Obr. 25 Netěsný spoj na úseku u29 [OVAK a.s.]

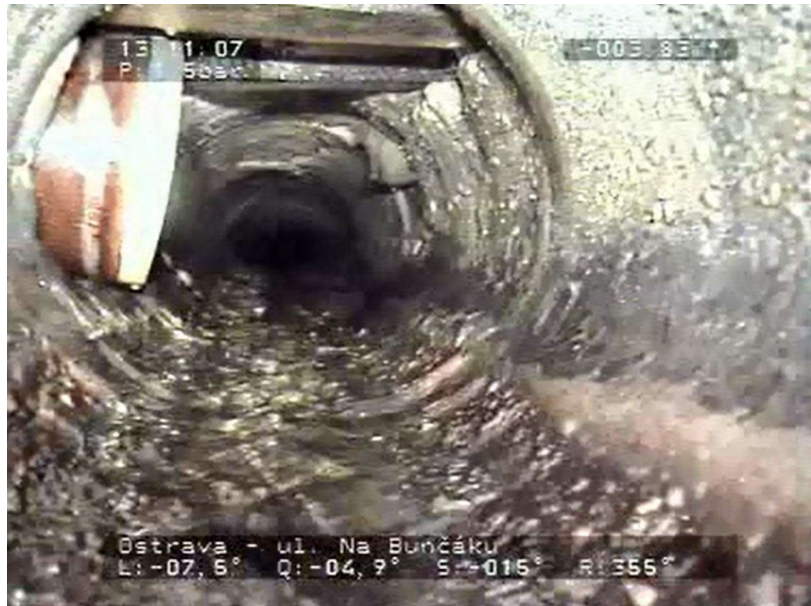
Úsek u01 se skládá z betonových trub DN 400. Na tomto úseku se nachází velmi velké množství vážných poruch. Mezi tu nejzávažnější patří velmi silná koroze materiálu trub (Obr. 26). V některých částech vlivem této koroze pravděpodobně došlo ke zborcení části trub (Obr. 27). Na úseku bylo také vidět velké množství podélných a příčných trhlin a několik neodborně zabudovaných přípojek. Úsek spadá do kategorie 5 a je nutná okamžitá výměna otevřeným výkopem.

Obr. 26 Silná koroze na úseku u01 [OVAK a.s.]

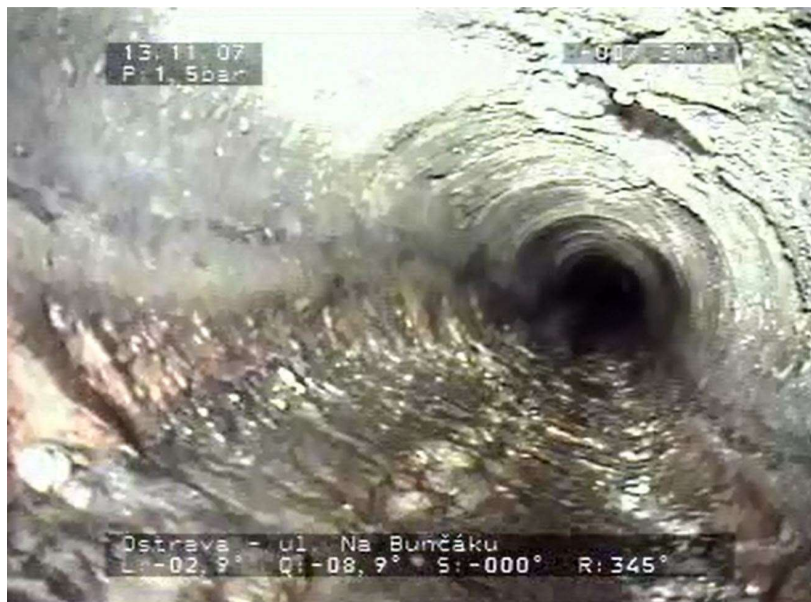
Obr. 27 Zborcení na úseku u01 [OVAK a.s.]

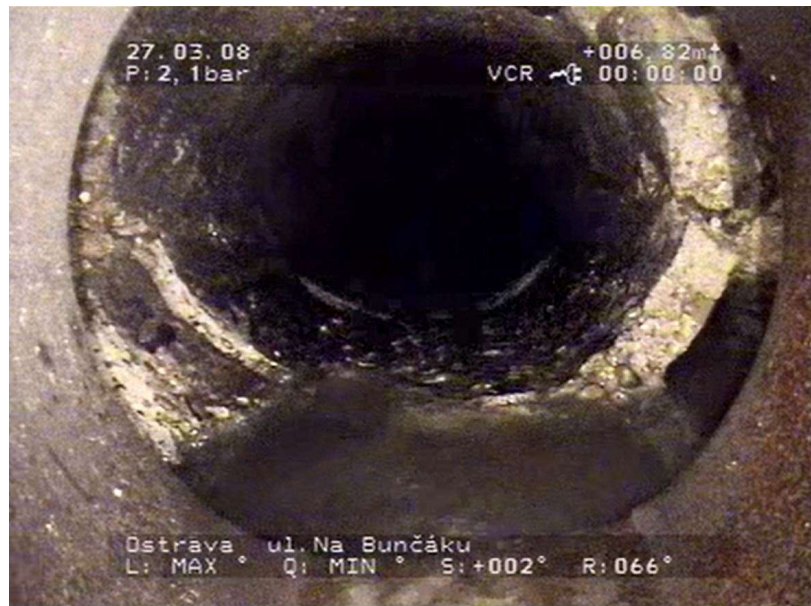
Jedná se o úsek z kameninových trub DN 400. Z hlediska zjištěných poruch lze uvést netěsný spoj na staničení 8,0 m (Obr. 28). Jedná se o odsazenou troubu, kde navíc dochází ke změně materiálu na beton. Od tohoto staničení dále úsek vykazuje podélné trhliny (Obr. 29). Na staničení 6,27 m se nachází zborcená přípojka. Vzhledem k velké netěsnosti u spoje na staničení 8,0 m a zvýšenému počtu trhlin v betonové části úseku byl tento úsek zařazen do kategorie 4. Z hlediska sanace navrhuji zaslepení přípojky na staničení 6,27 m a výměnu potrubí otevřeným výkopem v délce 13,8 m od šachty č. 2325712.

Obr. 28 Netěsný spoj na úseku u05 [OVAK a.s.]

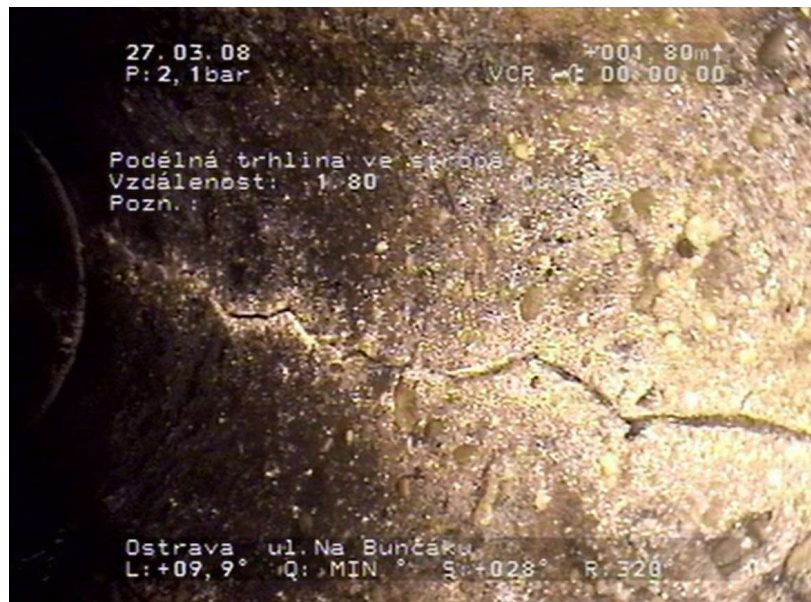
Obr. 29 Podélná trhлина na úseku u05 [OVAK a.s.]

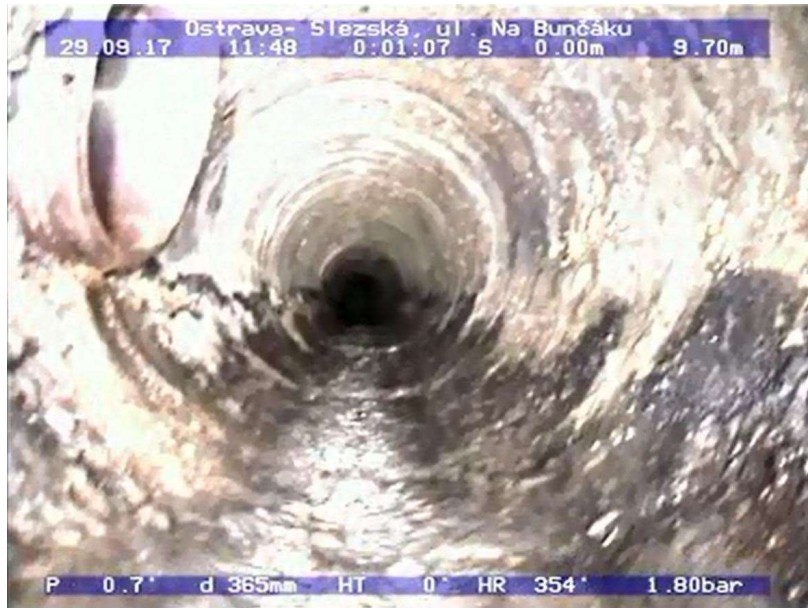
Úsek u06, nacházející se na ulici Na Bunčáku je tvořen betonovými troubami DN 400. Úsek vykazoval známky koroze. Dále bylo při inspekci zjištěno několik podélných trhlin a velké množství neodborně zabudovaných přípojek (Obr. 30). Úsek byl zařazen do kategorie 4 stavebně-technického stavu a doporučuje se vzhledem k degradaci materiálu trub jeho výměna otevřeným výkopem.

Obr. 30 Neodborně zabudovaná přípojka a koroze na úseku u06 [OVAK a.s.]

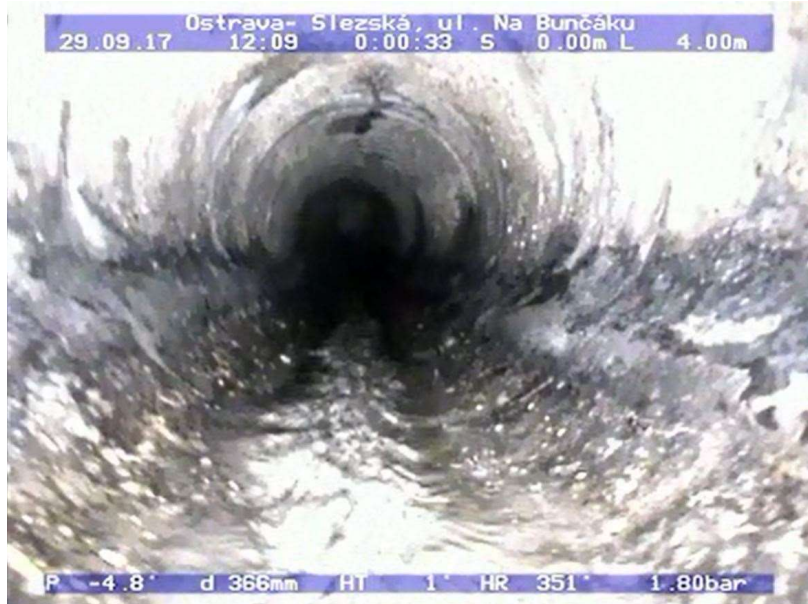
Úsek u07 je tvořen betonovým potrubím DN 400. Mezi nejzávažnější poruchy úseku patří koroze betonového materiálu trub (Obr. 31) a neodborně zabudované přípojky. Kategorie stavebně-technického stavu stoky byla stanovena jako 4. Vzhledem k pokročilé korozi a stáří materiálu doporučuji výměnu úseku otevřeným výkopem.

Obr. 31 Koroze na úseku u07 [OVAK a.s.]

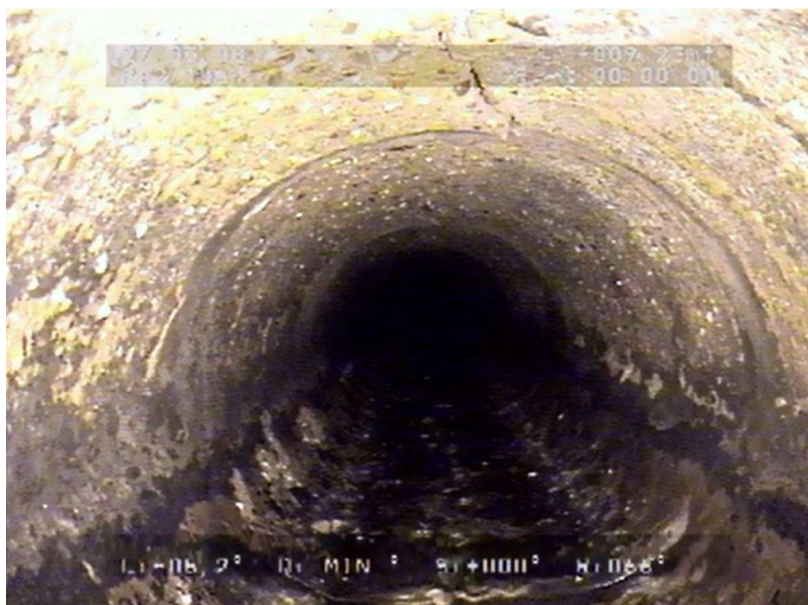
považovat deformaci potrubí přibližně o 20% velikosti průtočného profilu (Obr. 32). Vzhledem k této skutečnosti je nutná rychlá výměna otevřeným výkopem.

Obr. 32 Deformace potrubí na úseku u08 [OVAK a.s.]

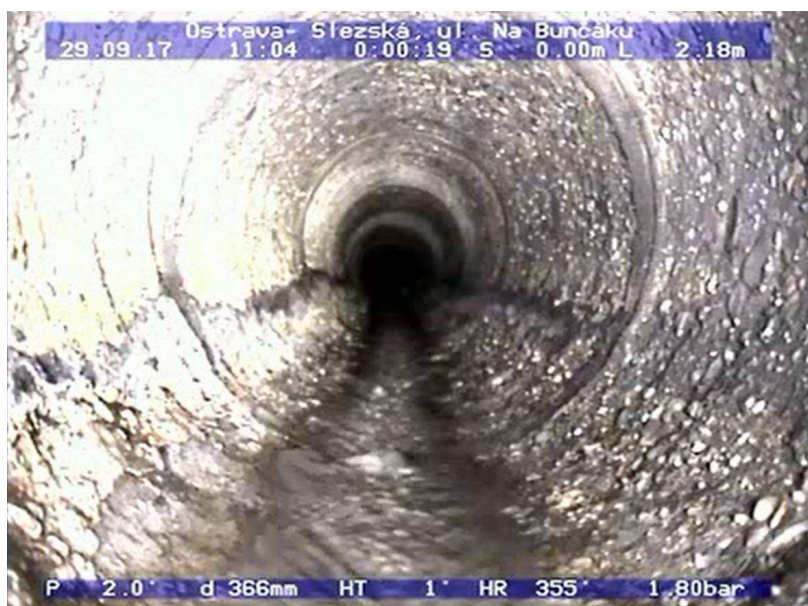
Úsek u09 je tvořen betonovým potrubím DN 400. Z hlediska zjištěných poruch patří mezi nejzávažnější zjištěná pokročilá koroze betonu (Obr. 33). Dále byly při inspekci zjištěny podélné trhliny a neodborně zabudovaná přípojka. Úsek byl zatříděn do kategorie 4. Je doporučena výměna úseku otevřeným výkopem.

Obr. 33 Koroze na úseku u09 [OVAK a.s.]

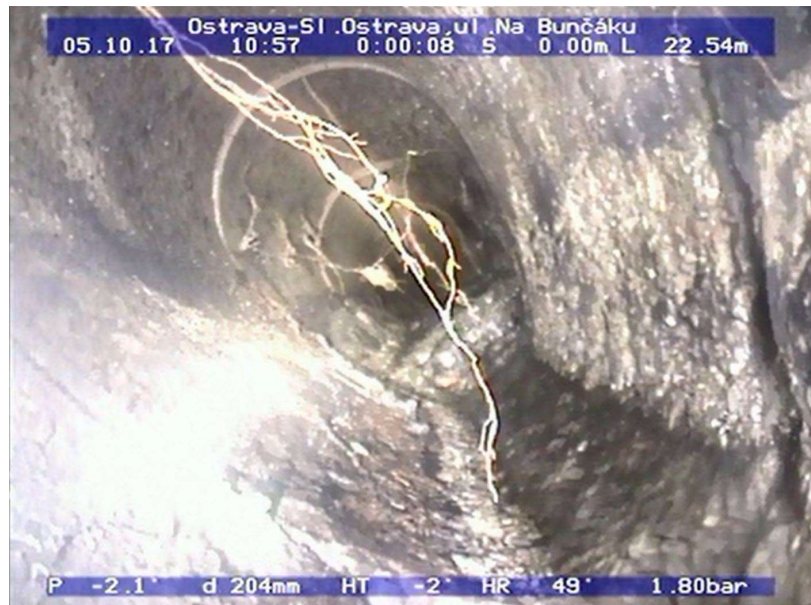
Úsek u17 byl vybudován z betonového potrubí vejčitého profilu DN 750/500. Při inspekci bylo zjištěno velké množství vážných poruch, které mohou mít velmi negativní důsledek na odtok odpadních vod. Jedná se zejména o silnou korozi, netěsné spoje s vrůstajícími kořeny a také překážky v odtoku v podobě betonových nálitků (Obr. 34). Kategorie stavebně-technického stavu byla určena jako kategorie 4. Jako sanační opatření doporučuji urychlenou výměnu otevřeným výkopem.

Obr. 34 Silná koroze a netěsnost spojů na úseku u17 [OVAK a.s.]

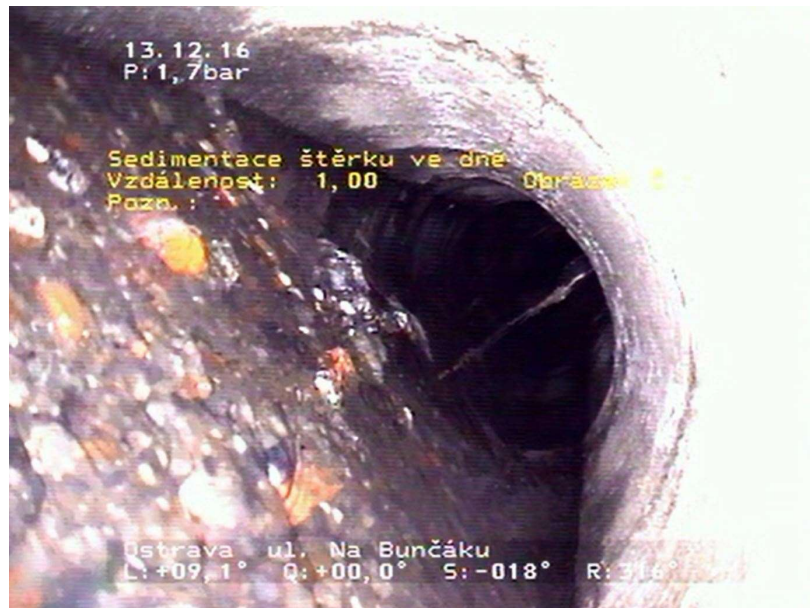
Úsek s označením u18 je tvořen betonovými troubami DN 400. Vzhledem k překážce v odtoku v podobě štěrkového sedimentu nebylo možné inspekci dokončit (Obr. 35). Úsek byl předběžně zařazen do kategorie 4 a je nutné čištění stoky a následné dokončení inspekce pro kompletní materiály k posouzení celého úseku.

Obr. 35 Štěrkový sediment na úseku u18 [OVAK a.s.]

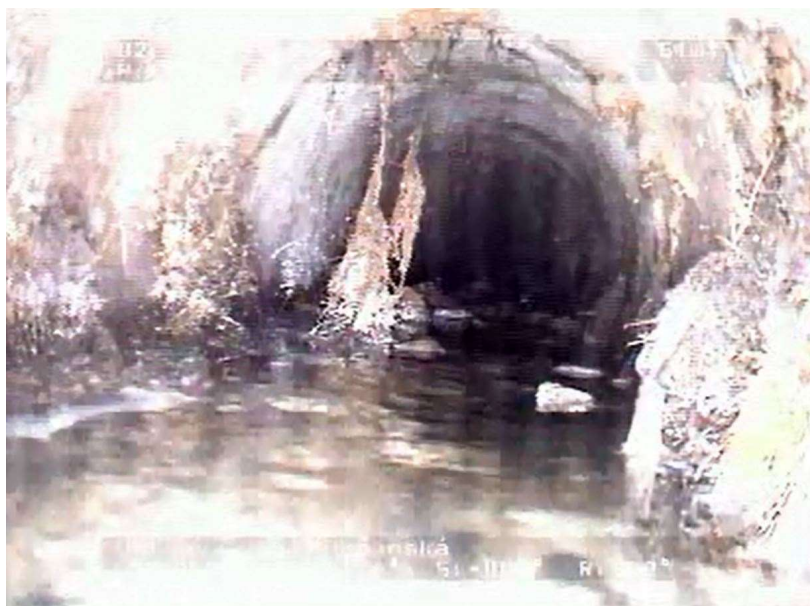
Úsek U10 tvoří betonové trouby DN 400. V rámci inspekce úseku byla zjištěna pokročilá koroze, chybějící části stěn či netěsné spoje, přes které vrůstaly kořeny (Obr. 36). Na základě těchto poruch byl úsek zařazen do kategorie 5 a je tedy považován za havarijní. Doporučuji neodkladnou výměnu trub otevřeným výkopem.

Obr. 36 Chybějící části stěn a vrůstající kořeny na úseku U10 [OVAK a.s.]

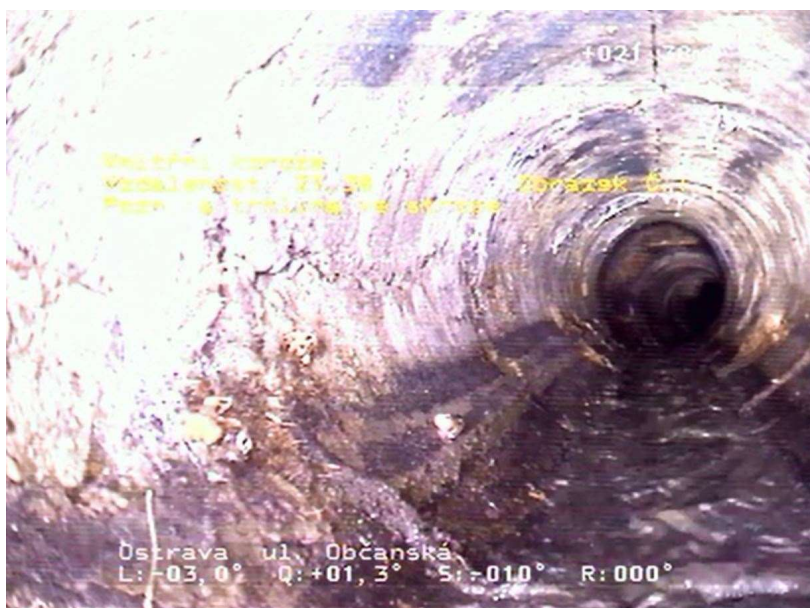
Tento úsek je tvořen betonovými troubami DN 400. Úsek vyznačuje známky pokročilé koroze trubního materiálu (Obr. 37). Dále byly objeveny poruchy jako vznik střeptů, překážky v odtoku nebo podélné trhliny. Kategorie stavebně-technického stavu byla stanovena jako 4. Z hlediska sanačních opatření doporučuji výměnu otevřeným výkopem.

Obr. 37 Koroze a podélné trhliny na úseku U11 [OVAK a.s.]

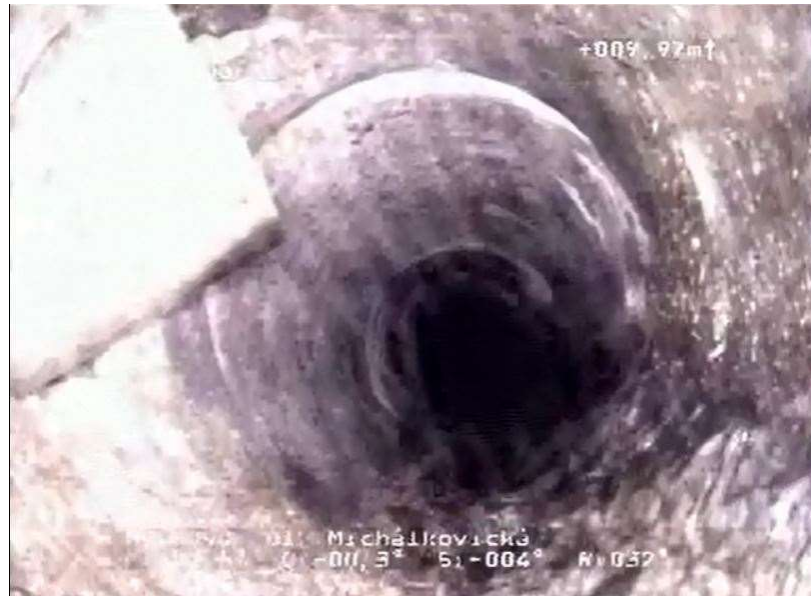
spadá do kategorie 3. Pro zabránění riziku pokračující koroze a utěsnění spojů lze využít sanační metody v podobě tzv. rukávce přes celý úsek stoky. Tato metoda úseku navrátí původní statickou únosnost a zabráni zmíněným projevům poruch. Před instalací rukávce je však nutno odfrézovat 3 přesazené přípojky pomocí kanalizačního robota.

Obr. 38 Přesazená přípojka na úseku U15 [OVAK a.s.]

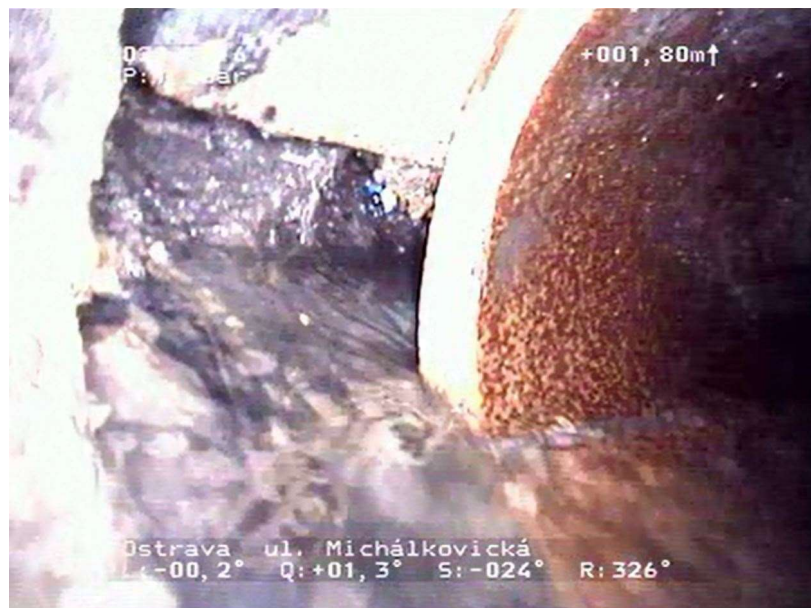
Úsek U16 je tvořen kameninovým potrubím dimenze DN 400. V rámci úseku bylo možné pozorovat větší množství tvorby střeptů, chybějících částí stěn a netěsností ve spojích (Obr. 39). Největší chybějící část stěny má přibližně 30 cm. Na základě těchto poruch byl úsek zařazen do kategorie 4 a je doporučena jeho výměna otevřeným výkopem.

Obr. 39 Chybějící část stěny na úseku U16 [OVAK a.s.]
