DIAGNOSTIKA PORUCH A VAD EXISTUJÍCÍHO OBJEKTU

DIAGNOSIS OF DEFECTS OF AN EXISTING OBJECT

BAKALÁŘSKÁ PRÁCE

Jakub Niedoba

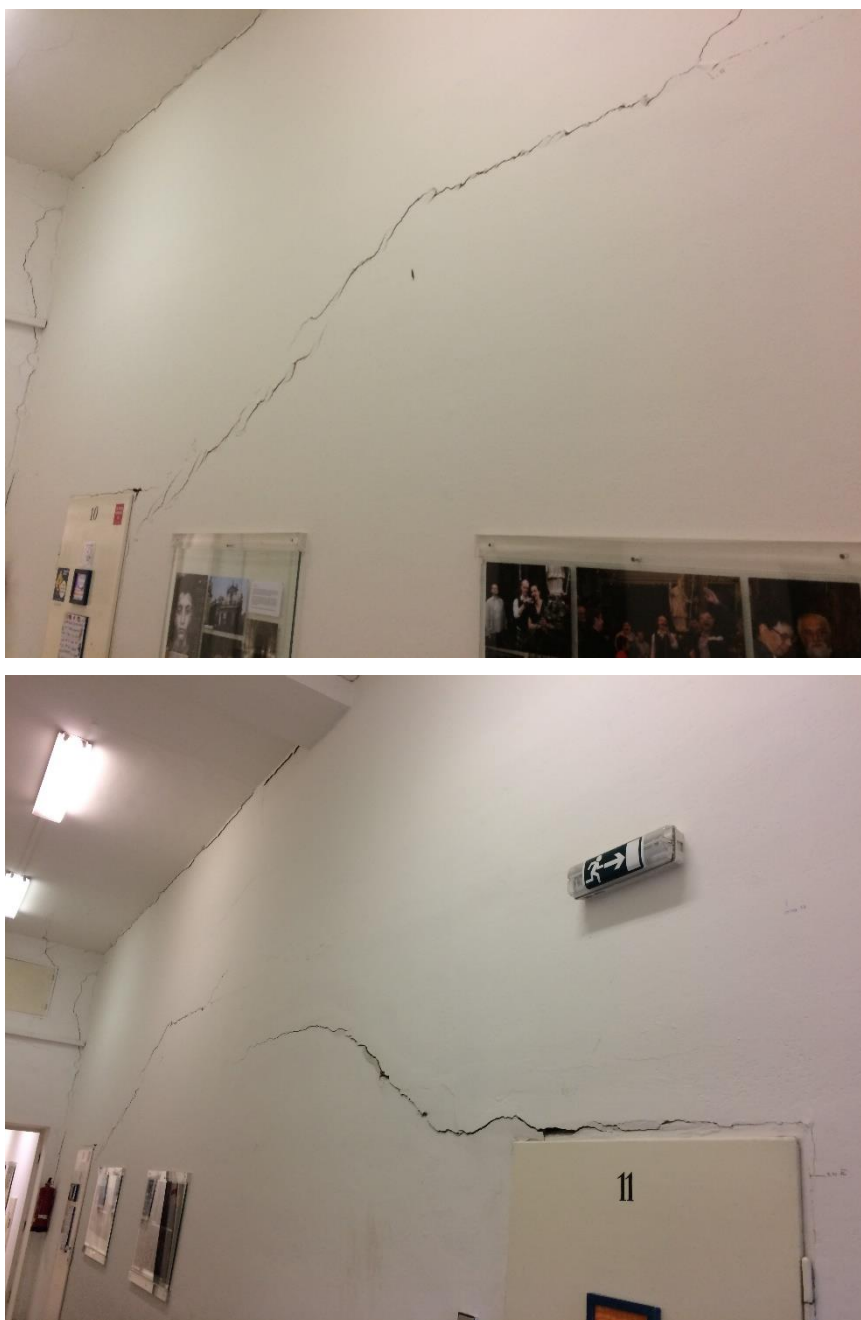
Vizuálně defektoskopická prohlídka proběhla 15. června 2018. Při ní bylo potvrzeno, že stávající vady vznikají v nepodsklepené části přístavby vybudované v letech 1948-1949. V rámci této prohlídky byla nalezena síť trhlin v nenosné příčce dělicí chodby, jež se začaly tvořit od roku 2016. Rovněž bylo zjištěno, že protilehlá příčka je odtržena od přilehlého sloupu, který plnil stabilizační funkci této příčce. V příčkách dělicí účelové místnosti byly také zjištěny trhliny.

Obrázek 15 - Síť trhlin v nenosné zdi spojovací chodby

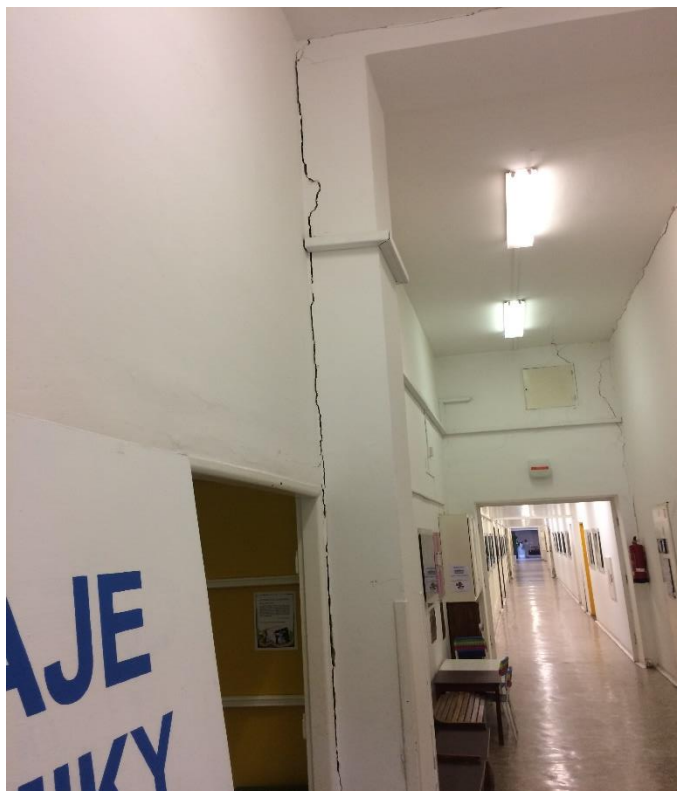
Obrázek 16 - Trhlina oddělující nenosnou zeď od stabilizačního sloupu

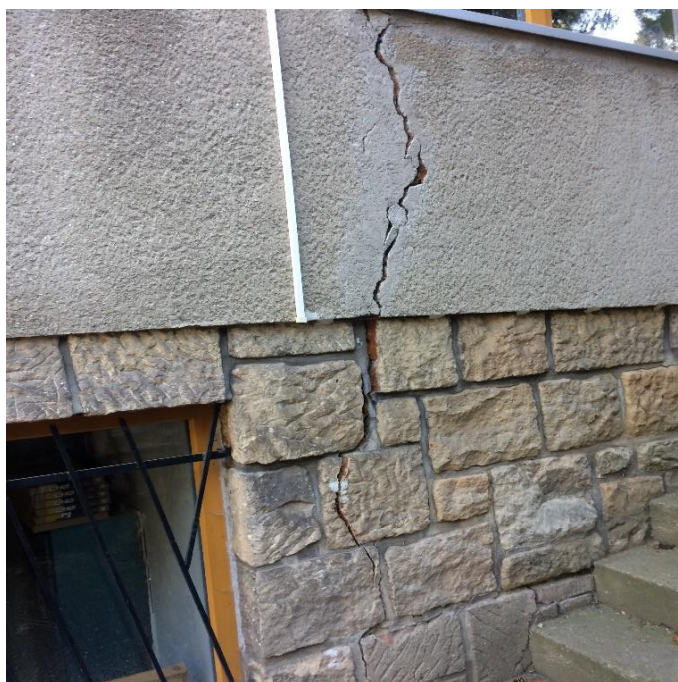
Dále byly nalezeny trhliny v obvodovém zdivu v místech, kde je rozhraní konstrukce mezi podsklepenou a nepodsklepenou částí, jenž má průměrnou tloušťku 15 mm. Rovněž byly nalezeny trhliny v místě vysunutého arkýře, který se již částečně odděluje od nosného zdiva.

Obrázek 17 - Detail trhliny oddělující podsklepenou a nepodsklepenou část objektu

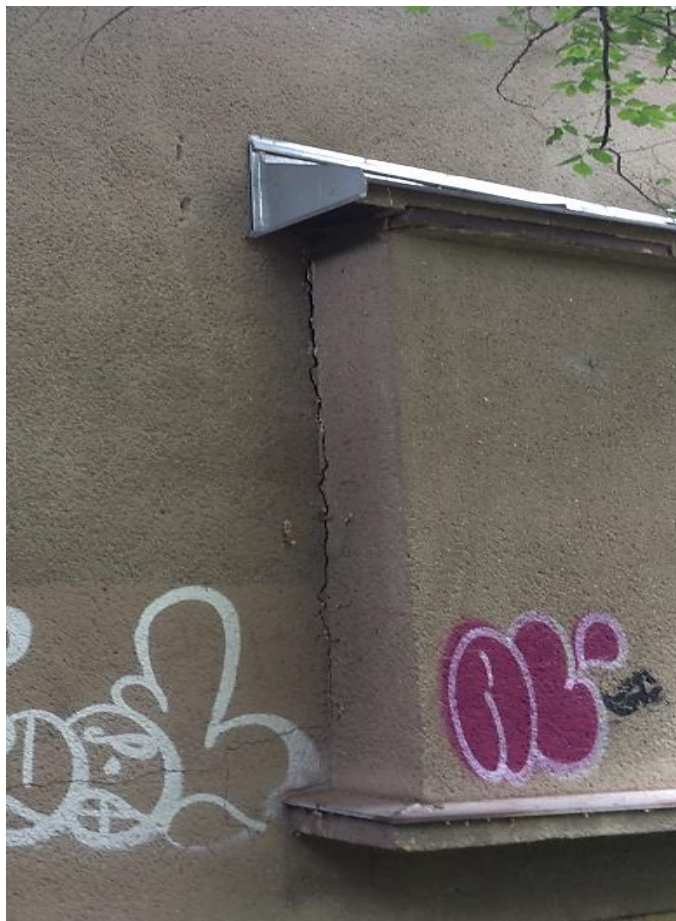
Obrázek 18 - Oddělující se předsazený arkýř od zdiva

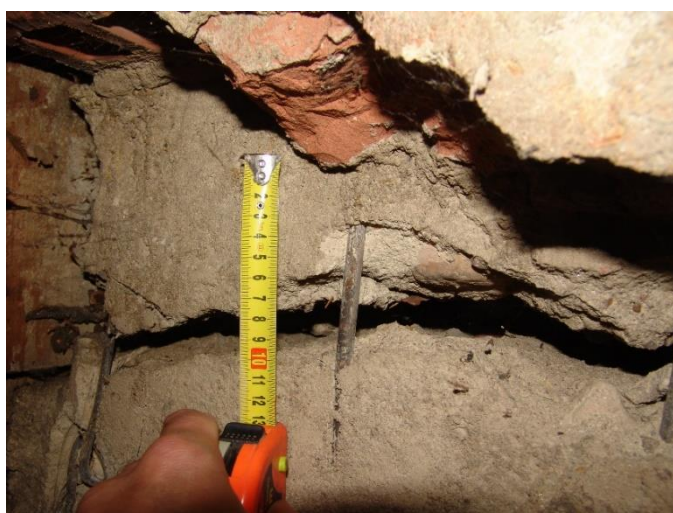
Trhliny o tloušťce 10 mm byly zjištěny v celé šířce nosného železobetonového věnce, na kterém leží střešní konstrukce. Dle vizuální prohlídky to vypadá, že podélná nosná výztuž zatím nebyla poškozena.

Obrázek 19 - Detail trhliny v obvodovém železobetonovém věnci

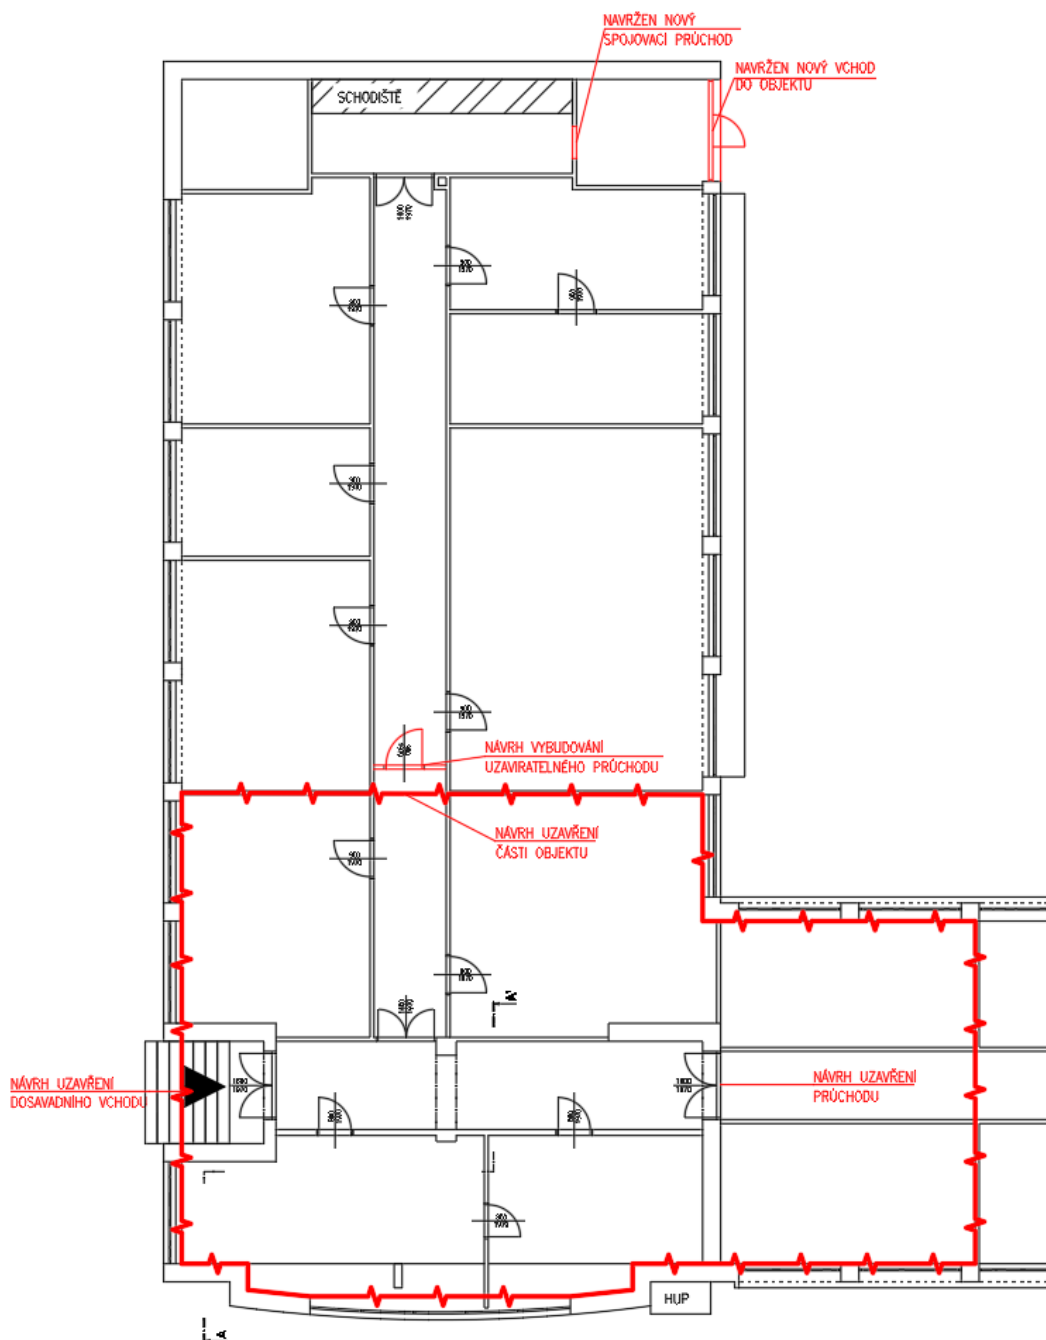
Obrázek 20 - Návrh nutných opatření

Z důvodu výše popsaných akutních statických vad konstrukce hrozí zřícení nenosných zdí, nebo také zborcení části střešní konstrukce. Proto bylo doporučeno majiteli objektu, aby provedl okamžité uzavření části objektu a také vystěhování přilehlých místností z důvodu ochrany zdraví osob, zvířat i majetku. Rovněž bylo navrženo uzavření dosavadního venkovního vstupu do objektu i se spojovací chodbou a v co nejkratším čase vybudování nového vchodu do této části přístavby, který byl navržen na konec dvorního křídla směrem do centra parku.

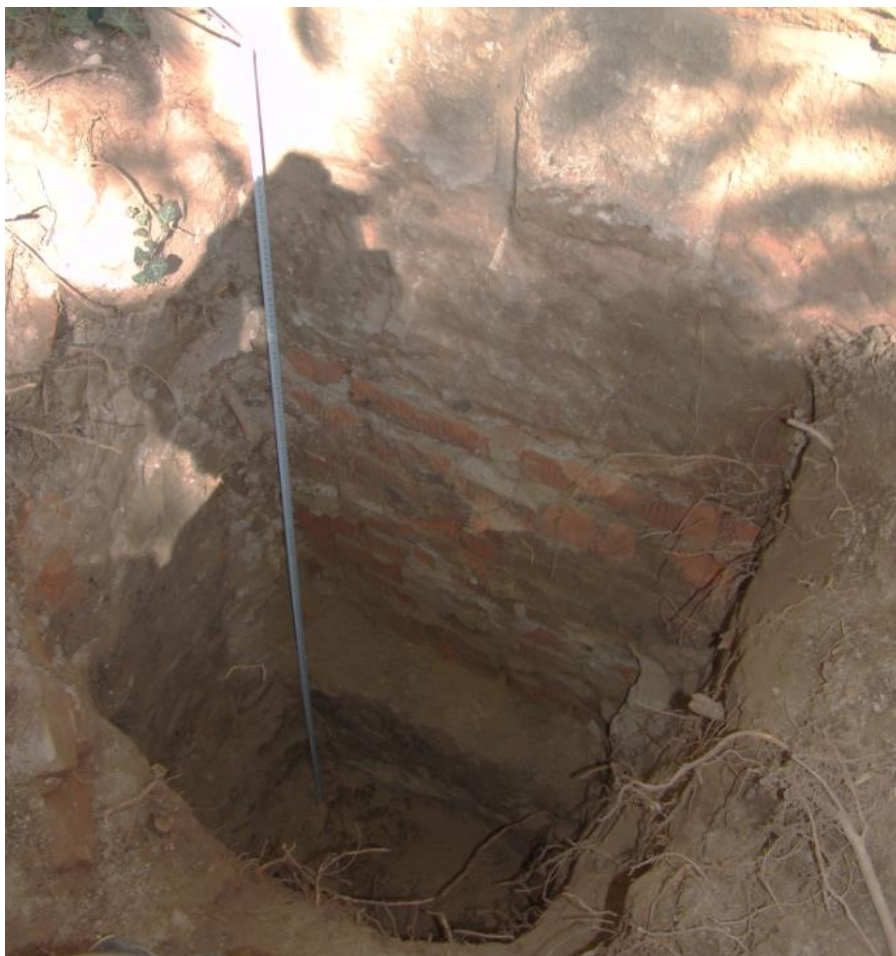
Kopaná základová sonda byla provedena až po základovou spáru. Základová spára se nachází přibližně 1950 mm pod úrovní terénu. Zemina byla značně prorostlá kořenovými systémy okolní zeleně. Prvních 300 mm vykopané zeminy bylo kypré a velkou část této zeminy tvořil stavební odpad. Zbytek vykopané zeminy byl velmi ulehlý a jevil se jako jílovitá zemina s nízkou vlhkostí. Z této sondy bylo zjištěno, že obvodová zeď je uložena na kamenném základu o výšce přibližně 900 mm. Pod kamenným základem je hydroizolační vrstva, která jej odděluje od cihelného základu. Cihelný základ je tvořen cihlami plnými pálenými uloženými na vápenopískovou maltu o celkové výšce 800 mm. Cihelný základ je dále uložen na betonovém základě, který má výšku 600 mm a je předsazen před konstrukci o 150 mm.

Obrázek 21 - Kopaná základová sonda

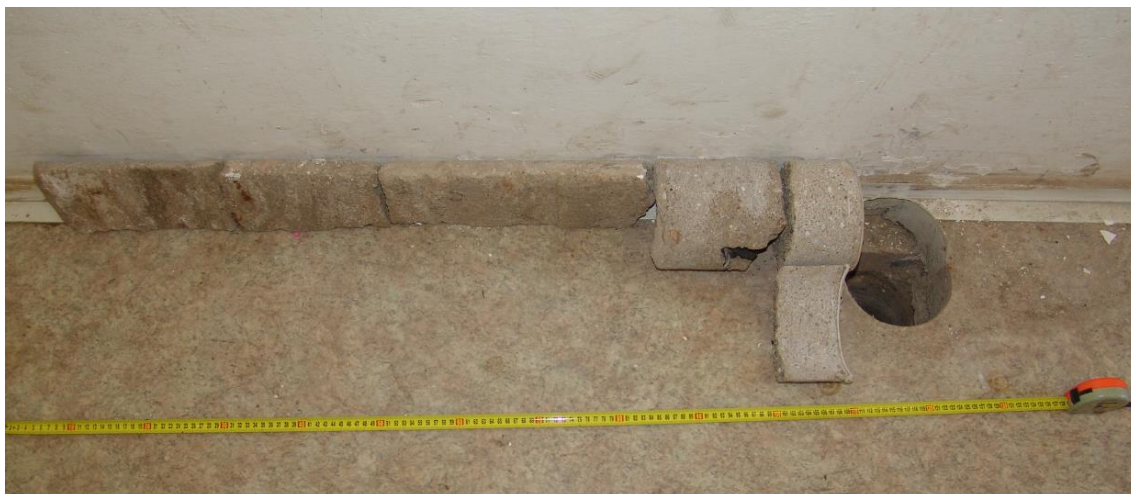
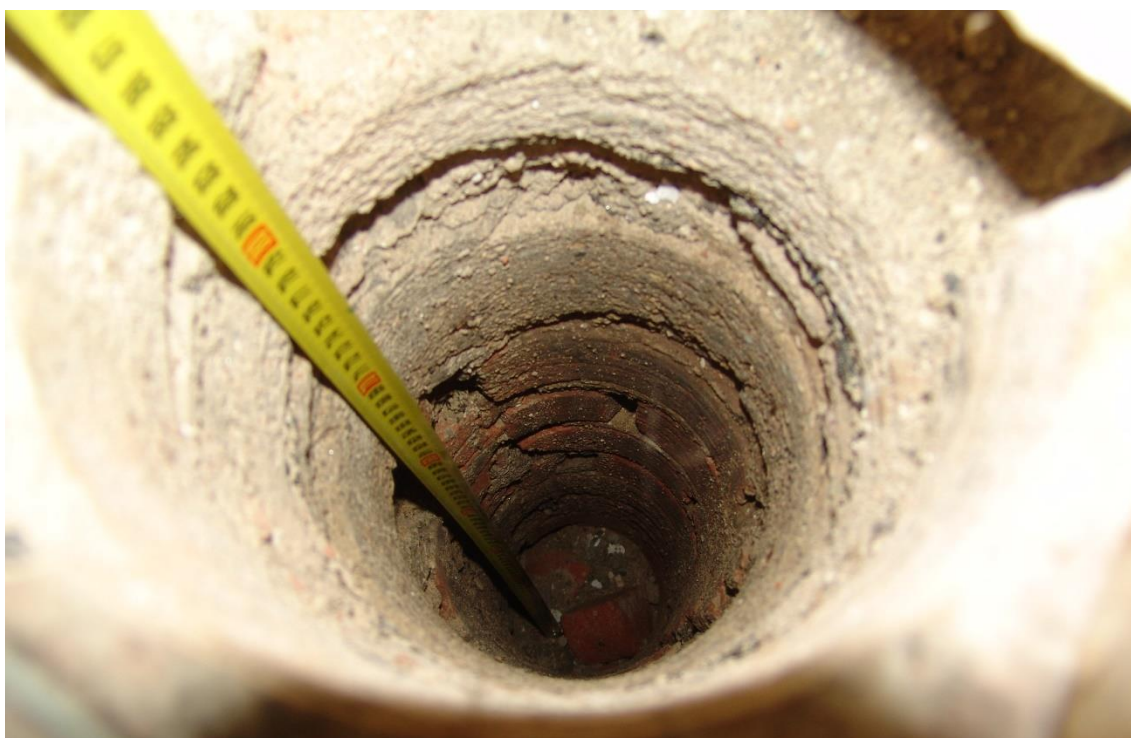
Co se týče vrtaných základových sond, ty byly provedeny u dvou nosných zdí ve spojovací chodbě. Bylo zjištěno, že vnitřní nosné stěny jsou založeny na betonových základech, které mají přibližnou výšku 1090 mm a jsou odděleny hydroizolací. Konstrukce podlahy v nepodsklepené části je tvořena betonovou deskou tl. 210 mm, na které je uložen jemnozrnný násyp tl. 80 mm, poté je zde hydroizolační vrstva a na ní je položena betonová deska tl. 80 mm, na které leží nášlapná vrstva.

Obrázek 22 - Vrtaná základová sonda

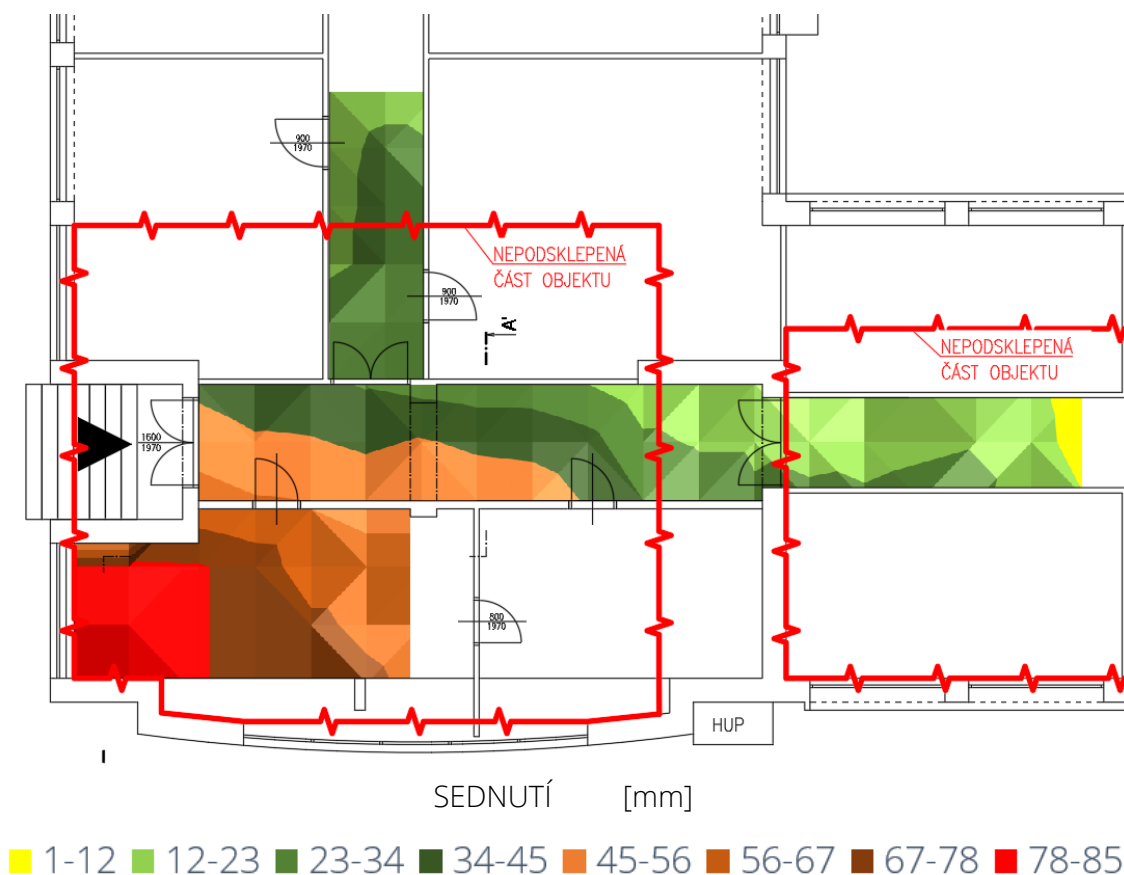
Jelikož byla předcházející léta velmi suchá, má zemina velmi nízkou vlhkost. I když je objekt na svou dobu kvalitně založen, dochází z důvodu nízké vlhkosti k výraznému sedání nepodsklepené části, a to z důvodu výše popsaného smršťování zeminy. Toto vysychání zeminy je v extrémních případech možné sledovat až

do hloubky 4 m. Jelikož je objekt založený na jílovitých vrstvách, je jisté, že sedání bude aktivní a bude ovlivněno aktuálním vývojem klimatických podmínek. Očekává se, že v zimě a na jaře běžného roku se sedání ustálí, ale v letních suchých měsících bude dále pokračovat a tím budou vznikat nové trhliny v objektu a stávající trhliny se budou dále rozšiřovat a rozevírat.

O tom, jak objekt sedá, se můžeme přesvědčit z obrázku 24 na kterém je vyobrazeno sednutí, které bylo měřeno 16. dubna 2019 pomocí jednoduché nivelace. Tato nivelace byla provedena pomocí křížového čárového laseru. Nivelace byla provedena pouze v chodbách a jedné místnosti, jelikož ostatní místnosti slouží jako skladiště nebo také jako místnosti pro zvířata i přesto, že mají být vyklizeny a nepoužívány. Na podlaze objektu byla vyznačená síť bodů vzdálených od sebe po 1000 mm. V těchto bodech byly poté změřené výšky od podlahy po laserovou čáru a vše bylo dále zpracováno do grafické podoby.

Obrázek 24 - Sednutí objektu

Z výše uvedených zkoušek a průzkumů bylo zjištěno, že hlavním problémem této konstrukce je velké sedání nepodsklepené části objektu. Jelikož je sedání z velké části ovlivněno klimatickými vlivy, je vhodné tento problém vyřešit v co nejkratším čase. Toto sedání by se dalo vyřešit dvěma druhy opatření, a to buď injektovat základovou zeminu anebo nepodsklepenou část objektu zdemolovat a postavit ji znovu s vhodnějším typem základů.
