**ČESKÁ ZEMĚDĚLSKÁ UNIVERZITA V PRAZE  
FAKULTA ŽIVOTNÍHO PROSTŘEDÍ  
KATEDRA EKOLOGIE**

**STAV A NÁVRH OBNOVY STROMOVÝCH ALEJÍ NA K. Ú. LITVÍNOV  
BAKALÁŘSKÁ PRÁCE**

Field research assessed the health condition of both alleys and proposed their renewal.

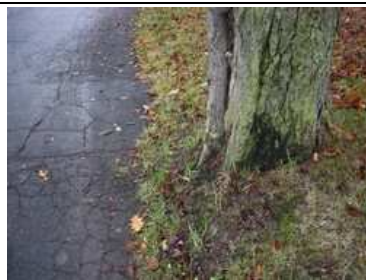
Foto č. 7
proschlá koruna stromu, zlomené větve, vitalita dřeviny je výrazně snižená	rozsáhlé defekty v bazální části, dřevokazný hmyz	v těsné blízkosti asfalt, není dodržena norma č. ČSN DIN 18920

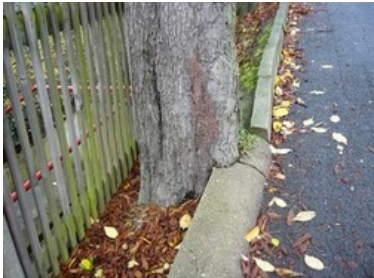
Foto č. 18	Foto č. 19	Foto č. 20
prochlá koruna stromu, zlomené kosterní větve, vitalita dřeviny je výrazně snižena	není dodržena norma č. ČSN DIN 18920	na kmeni výmladky

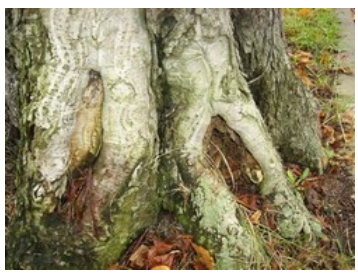
Foto č. 36	Foto č. 37	Foto č. 38
proschlé zlomené větve, zbytková vitalita dřeviny, v těsné blízkosti asfalt, není dodržena norma č. ČSN DIN 18920	rozsáhlé defekty na kosterních větvích, defekt růstu – tlaková vidlice	u báze dutina, kořeny obnažené vlivem stavební činnosti, houbová infekce na kořenových náběžích

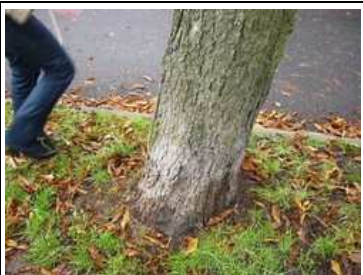
Foto č. 39	Foto č. 40	Foto č. 41
proschlá koruna, vitalita dřeviny je výrazně snižena	drobné defekty na kmeni, v těsné blízkosti asfalt, není dodržena norma č. ČSN DIN 18920	vykloněný ze svislé osy růstu

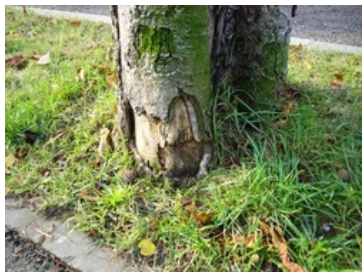
<p>Foto č. 45</p>
<p>zlomené proschlé větve, zbytková vitalita dřeviny, v těsné blízkosti asfalt, není dodržena norma č. ČSN DIN 18920</p>	<p>rozsáhlé defekty na kmeni, mechanické poškození, růstové deformace</p>	<p>poranění bazální části, infekce báze</p>

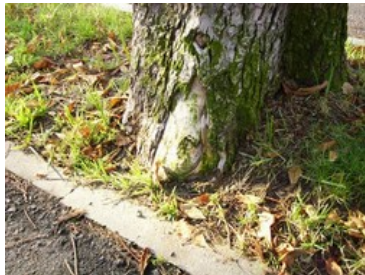
Foto č. 46	Foto č. 47
zlomené proschlé větve, rozsáhlé defekty na kmeni, vitalita dřeviny je výrazně snižena	infekce u báze, v těsné blízkosti asfalt, není dodržena norma č. ČSN DIN 18920, mechanické poškození – následky použití těžké mechanizace

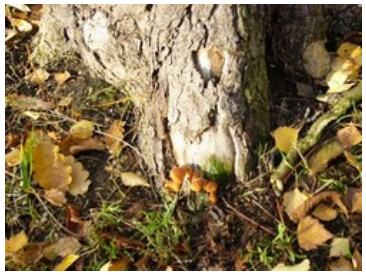
Foto č. 48	Foto č. 49	Foto č. 50
proschlá koruna, zbytková vitalita dřeviny	rozsáhlé defekty na kmeni – následky použití těžké mechanizace, otevřené dutiny, v těsné blízkosti asfalt, není dodržena norma č. ČSN DIN 18920	houbová infekce u báze – václavka, defekt u báze

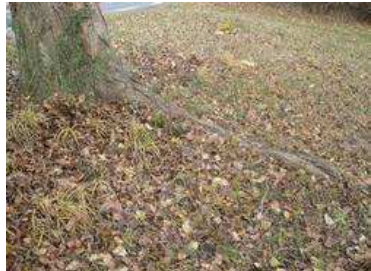
<p>Foto č. 135</p>
suché větve, vitalita dřeviny je zřetelně narušena	dřevina má odhalený kořenový systém – mechanické poškození při sekání trávy

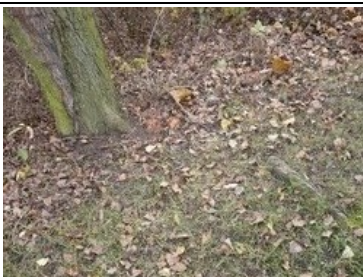
<p>Foto č. 147</p>
jedná se o první strom zleva, dřevina je vitální, vidlicové větvení	odhalený kořenový systém

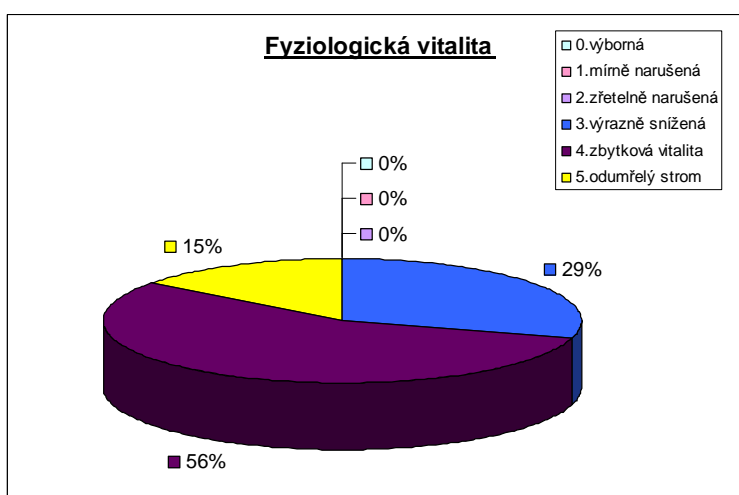
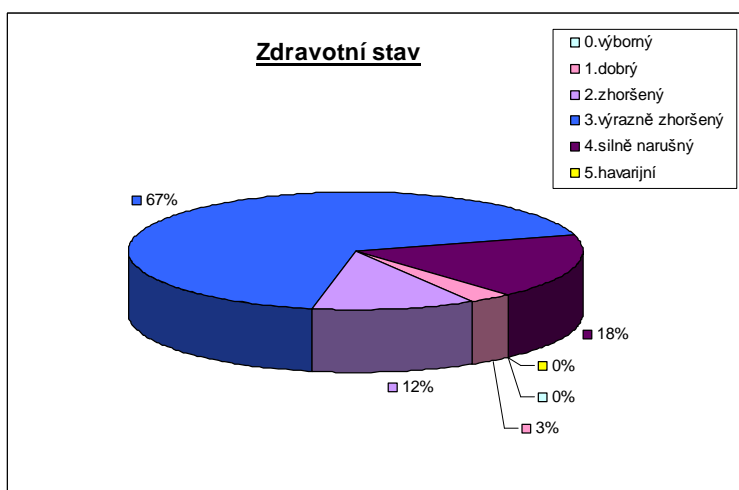
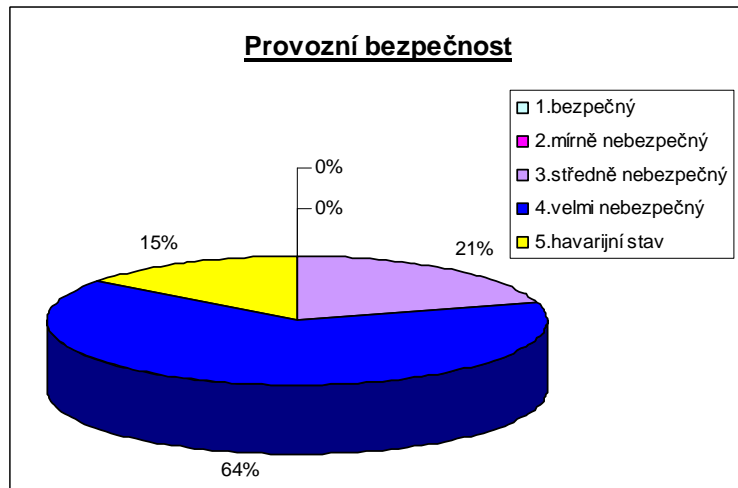
Z grafu č. 1 je patrné, že 56% dřevin vykazuje zbytkovou vitalitu, 29% má vitalitu výrazně sníženou a 15% je v odumřelém stavu. Graf č. 2 ukazuje, že 67% je ve výrazně zhoršeném stavu, 18% je v silně narušeném, 12% je ve zhoršeném stavu a jen 3% mají dobrý stav. V grafu č. 3 vidíme, že 15% dřevin je v havarijním stavu, 64% ve velmi nebezpečném stavu a 21% ve středně nebezpečném stavu.

V případě zvolení první varianty dojde ke smýcení všech kusů jírovců maďalů. Stromy budou vykáceny najednou. Bohužel tím dojde k úplné ztrátě významného krajinného prvku v dané lokalitě. Nové jírovce zde není možné vysázet z důvodu jejich prostorové náročnosti. Při rekonstrukci komunikace došlo k poškození kořenového systému, a to tím, že nebyla dodržena norma č. ČSN DIN 18920 a zároveň také okapová linie koruny. Prostor k dalšímu rozvoji těchto jedinců není dostačující.

Převážná část dřevin je v havarijním stavu a je jen otázkou času, kdy i zbytek stromů podlehe nešetrnému zásahu. Stromy nebyly pěstebně upravovány několik let a byly ponechány ladem, jelikož nejsou umístěny v centru města a nejsou tolik „na očích“. Autor se domnívá, že pokud by probíhala rekonstrukce komunikace v souladu s projektovou dokumentací a normou č. ČSN DIN 18920, nemuselo k poškození stromů dojít. Vina je i na vlastníkově aleji, který péči o „dominantu ulice“ dlouhodobě zanedbával. Po zvážení obou variant by autor zvolil variantu číslo jedna rekonstrukci celé aleje. Všechny jírovce maďaly vykácet a nahradit je vhodnější kulturou, a to druhem javor babyka.

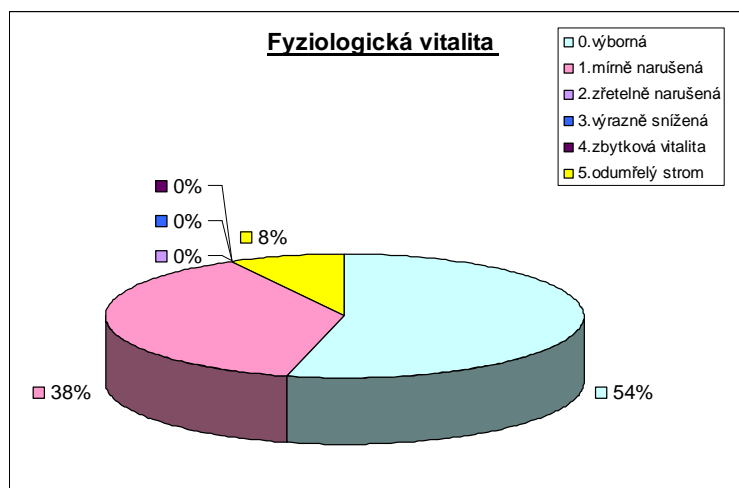
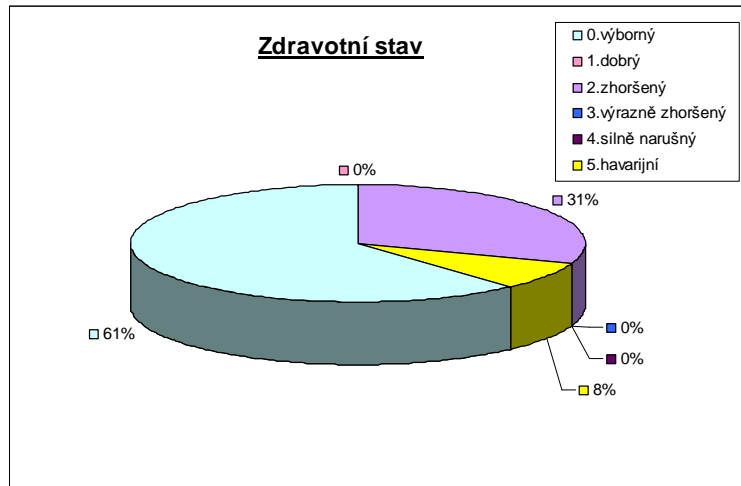
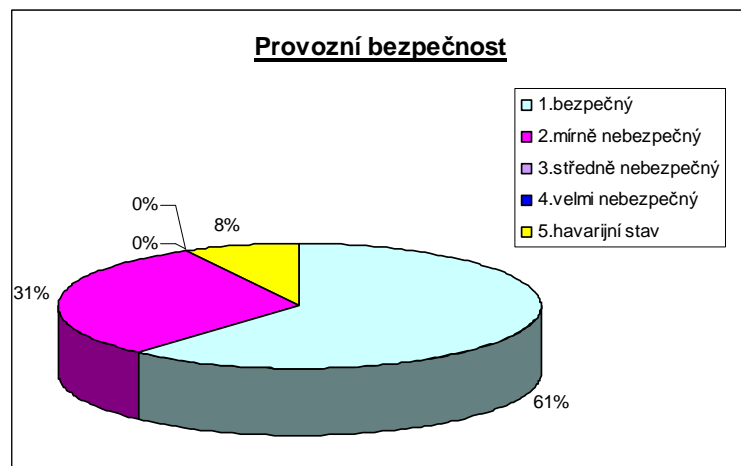
Z grafu č. 4 je patrné, že 54% dřevin je ve výborném stavu, 38% má vitalitu mírně narušenou a 8% (což je jedna dřevina) je v odumřelém stavu. Graf č. 5 ukazuje, že 61% je ve výborném zdravotním stavu, 31 % je v mírně zhoršeném a 8% (jedna dřevina) je v havarijním stavu. V grafu č. 6 vidíme, že 61% dřevin je bezpečných a 31% mírně nebezpečných a 8% v havarijním stavu.

dosadbu provést v co nejkratším možném termínu, a to vzrostlejšími jedinci (14/165 obvod kmínku),

- provádět jednou za pět let zdravotní řez, při kterém budou odstraněny nebo zkráceny suché, odumírající mechanicky poškozené větve nebo napadené chorobami a škůdci.

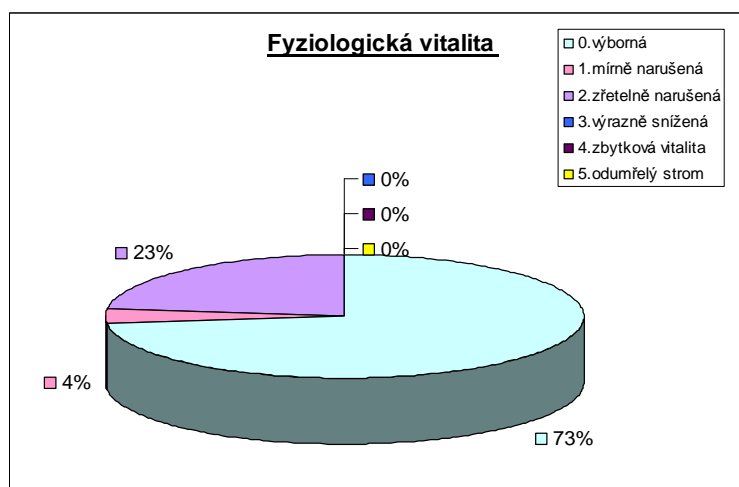
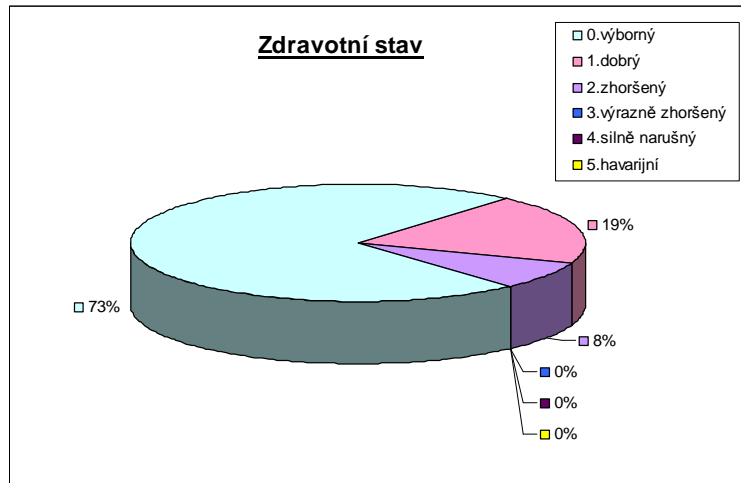
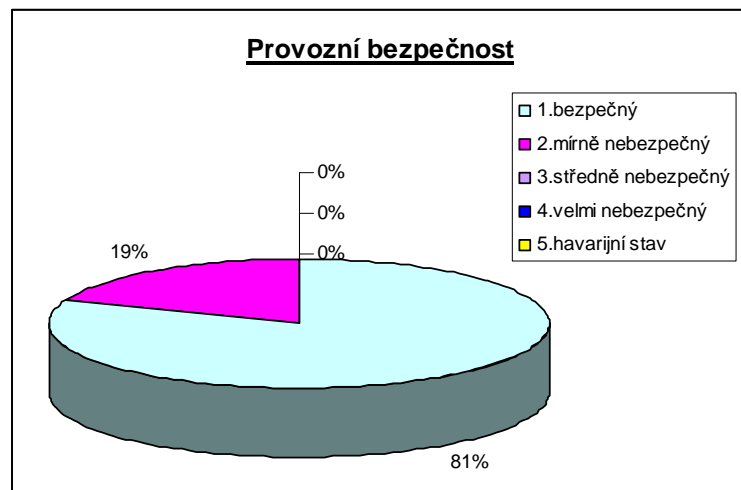
Z grafu č. 7 je patrné, že 73% dřevin je ve výborném stavu, 4% má vitalitu mírně narušenou a 23% má zřetelně narušenou vitalitu. Graf č. 8 ukazuje, že 73% je ve výborném zdravotním stavu, 19% v dobrém stavu a 8% je v mírně zhoršeném. V grafu č. 9 vidíme, že 81% dřevin je bezpečných a 19% mírně nebezpečných.

porost po celé délce topolového stromořadí z důvodu lepší izolace mezi parkem a rušnou komunikací.
