**Dřevěné mosty a lávek na území v lokalitě  
Semilská**

**Bakalářská práce**

**Dan Brádlér**

**2024**

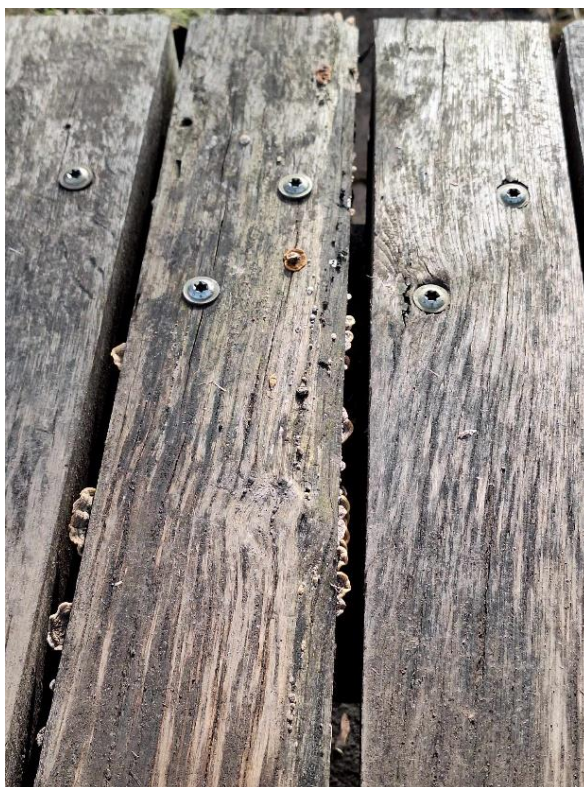
Pravděpodobná příčina je vznik vhodného prostředí pro růst houby, především vlhkost v důsledku nezastřešení této části mostu a nedostatečná úprava dřeva. Vzhledem k tomu že je zatím napaden pouze jeden hranol je možné že byl napaden nebo oslaben již před montáží na most.

*Obrázek 24-Poškození trámu vedlejšího pole mostu (autor)*

- a) Včasná výměna pro zamezení šíření a kvalitní hloubková impregnace nových hranolů.

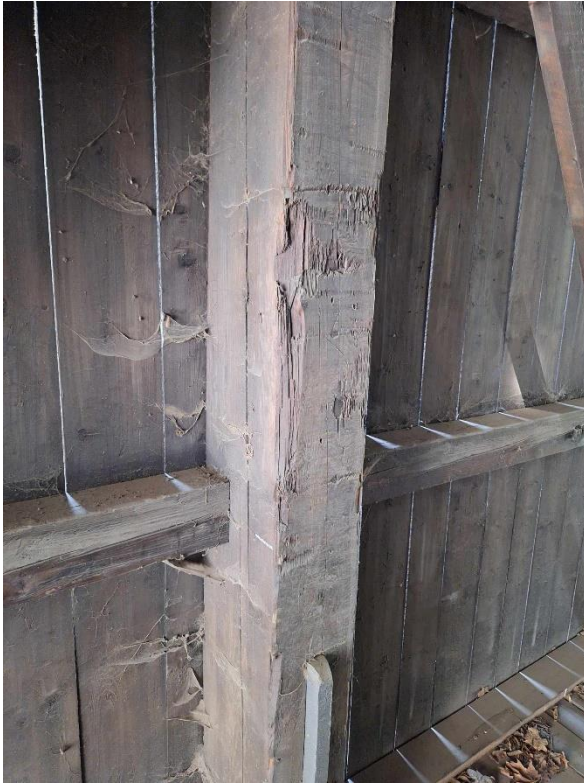
Mechanické poškození vnitřních trámů (Obrázek 26) a kraje bednění mostu (Obrázek 25) od projíždějících vozidel.

Most nemá žádnou ochranu proti tomuto poškození. Přispívá také nevhodně řešené odbočování do mostu z hlavní silnice. Vozidla jedoucí od Semil musejí najet do protisměru, aby se bezpečně vytočili do úzkého profilu mostu.

Obrázek 26-Poškození závěsu věšadla (autor)

- a) Instalace fošen ve výši svodidel po obou stranách mostu pro ochranu vnitřních nosných prvků.
- b) Kompletní posunutí hlavní silnice dále od mostu pro zvětšení rádiusu odbočování na most.

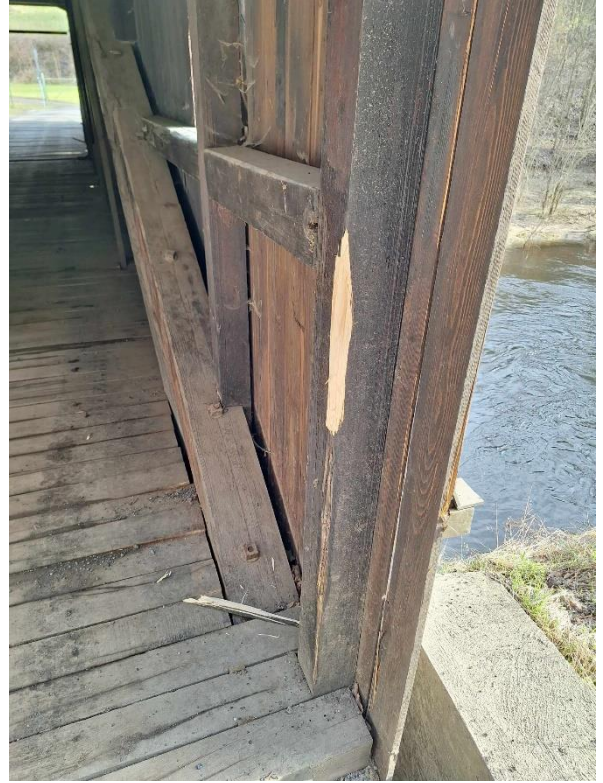
Obrázek 25-Poškození bednění mostu (autor)

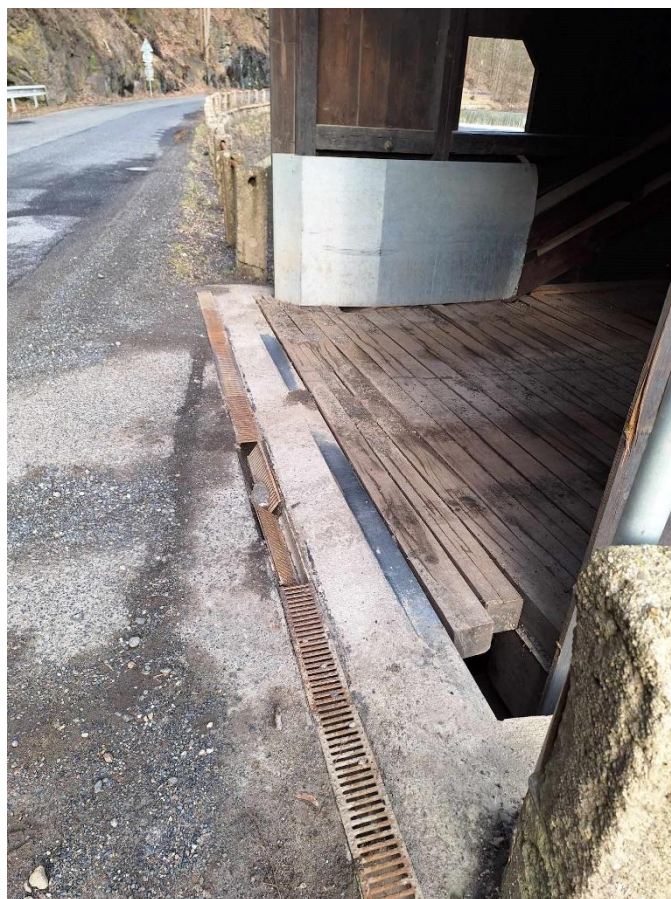
Poškození odvodňovacího žlabu u hlavní silnice (Obrázek 27).

Volba nevhodného žlabu pro tak exponované místo. Vozidla na něj při odbočování najíždí šikmo a současně brzdí, zatímco při vyjíždění z mostu na hlavní komunikaci na roštu vozidla zastaví a po rozhlédnutí se znovu rozjíždí. To žlab namáhá značně více než na druhé straně mostu, kde je použit identický žlab. Ten je v naprostém pořádku.

*Obrázek 27-Poškození odvodňovacího žlabu (autor)*

- a) Výměna za robustnější typ žlabu s roštem.

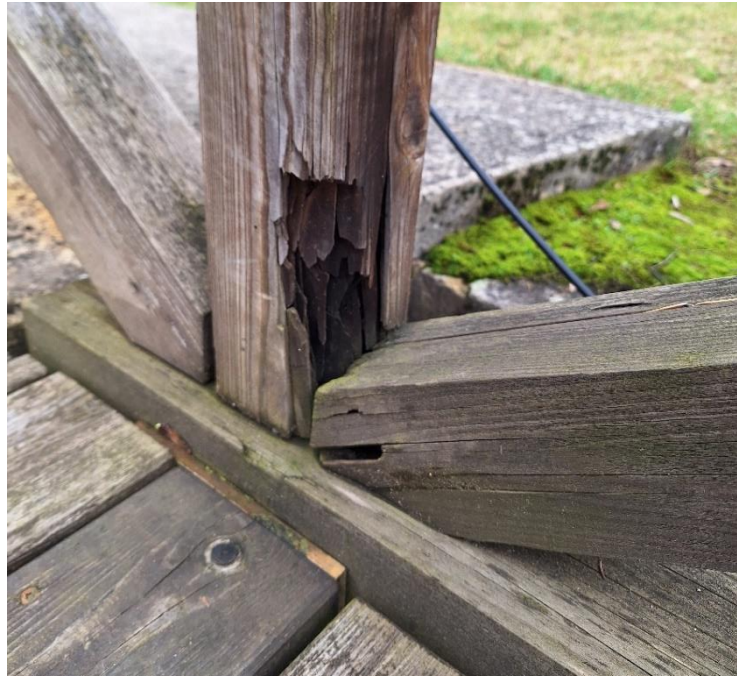
Pokročilá degradace dřeva některých sloupků a vzpěr příhradových nosníků (Obrázek 35).

*Obrázek 35-Poškození spoje sloupků a vzpěr nosníku (autor)*

- a) Výměna za prvky z kvalitnějšího dřeva s vhodnou povrchovou úpravou a impregnací. V úvahu také přichází pouhé nahrazení poškozených částí prvků a jejich výsrava přeplátováním.
- b) Úprava konstrukce spoje, např. pomocí styčnickových plechů pro zamezení hromadění vody ve spoji.

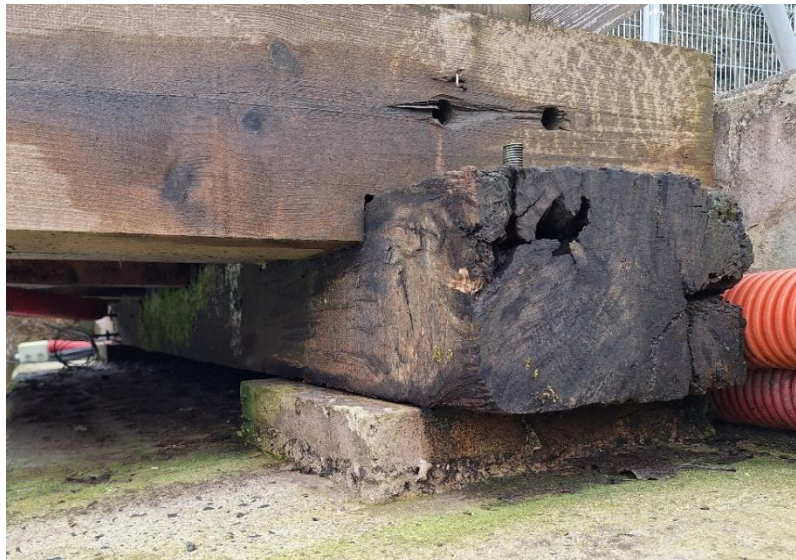
*Obrázek 36-Hniloba úložného prahu a chybějícím kováním (autor)*

Poškození kování úložných prahů. Na pravé straně mostu jsou svorníky držící kování úložného prahu viditelně povolené a na levém břehu svorníky nejsou vůbec, a chybí dokonce i jeden celý úhelník (Obrázek 36, Obrázek 37).

- a) Výměna spolu se zakrytím prahů např. zinkovaným plechem pro omezení zatékání vody skrz mostovku.
- b) Kompletní odstranění úložných prahů a jejich nahrazení ocelovými ložisky.

- a) Doplnění chybějícího úhelníku, svorníků, výměna všech matic za samosvorné a jejich dotažení.

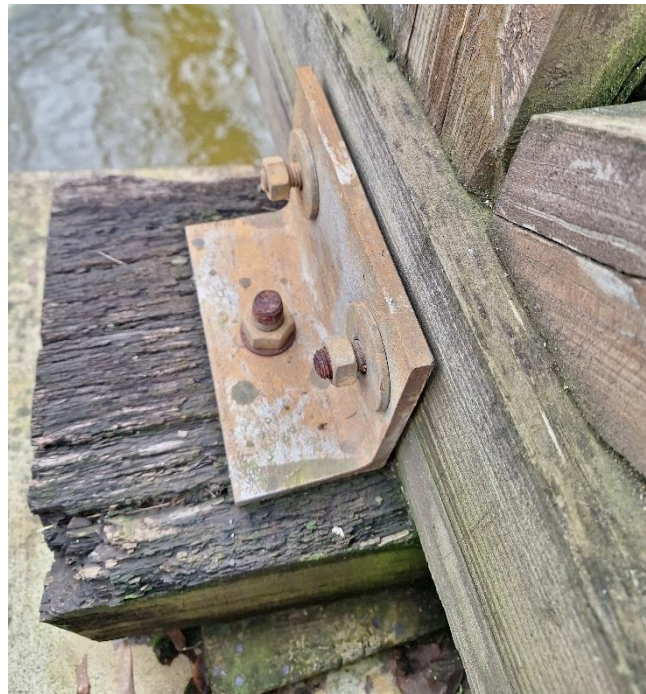
*Obrázek 37-Povolené matice kování (autor)*

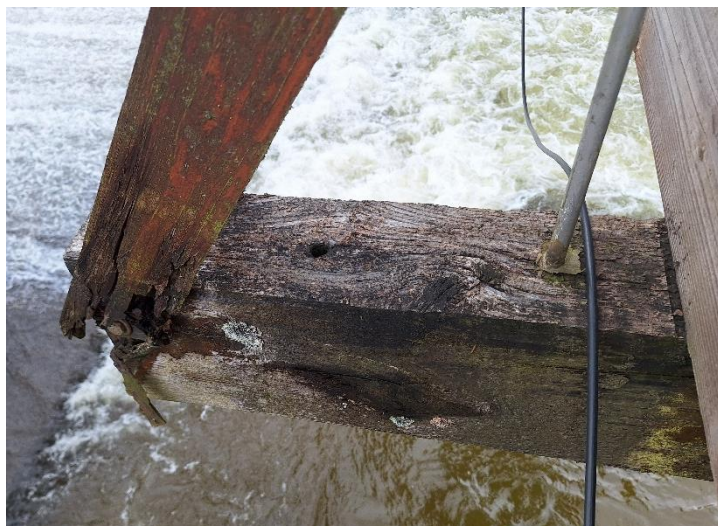
*Obrázek 38-Hniloba vzpěry a spoj závěsu s příčnickem (autor)*

- a) Výměna vzpěr za nové, z odolnějšího dřeva s vhodnou povrchovou úpravou a impregnací.
- b) Úprava spoje tak, aby v něm nemohla ulpívat voda.

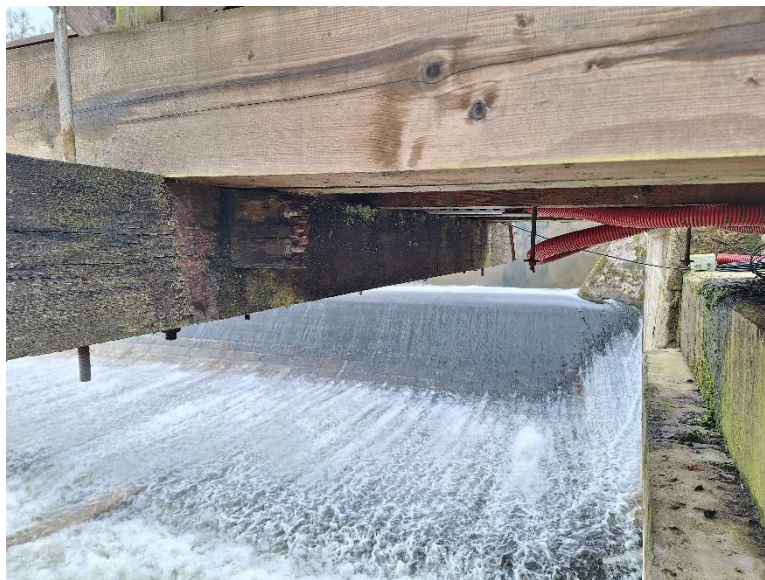
Kompletní degradace a rozpad ztužidla.

*Obrázek 39-Chybějící ztužidlo (autor)*

- a) Náhrada ztužidla a jeho případné zakrytí plechem či jiným materiálem proti srážkové vodě protékající skrze mostovku.
