**Dřevěné mosty a lávek na území v lokalitě  
Semilská**

**Bakalářská práce**

**Dřevěné mosty a lávek na území v lokalitě Semilska.**

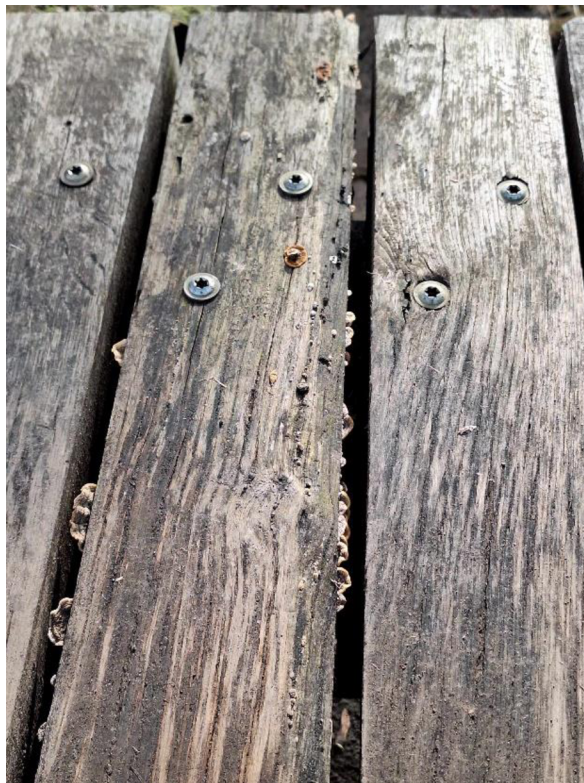
Pravděpodobná příčina je vznik vhodného prostředí pro růst houby, především vlhkost v důsledku nezastřešení této části mostu a nedostatečná úprava dřeva. Vzhledem k tomu že je zatím napaden pouze jeden hranol je možné že byl napaden nebo oslaben již před montáží na most.

*Obrázek 24-Poškození trámu vedlejšího pole mostu (autor)*

- a) Včasná výměna pro zamezení šíření a kvalitní hloubková impregnace nových hranolů.

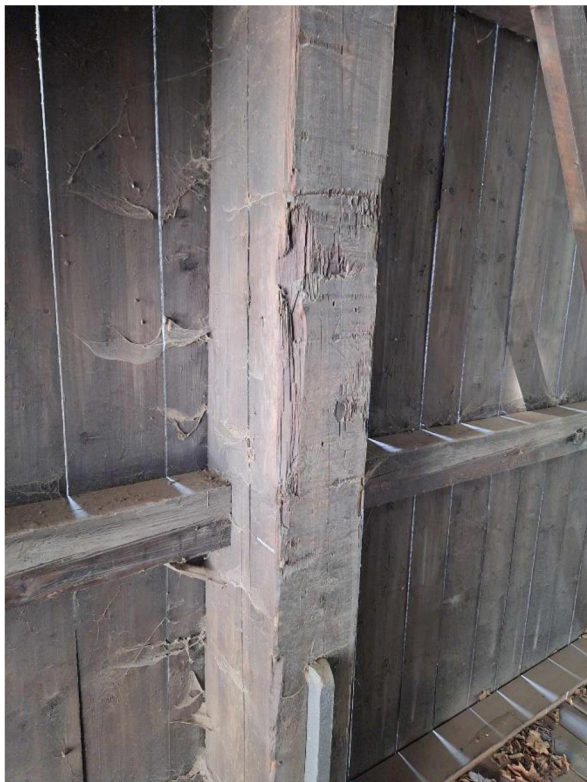
Mechanické poškození vnitřních trámů (Obrázek 26) a kraje bednění mostu (Obrázek 25) od projíždějících vozidel.

Most nemá žádnou ochranu proti tomuto poškození. Přispívá také nevhodně řešené odbočování do mostu z hlavní silnice. Vozidla jedoucí od Semil musejí najet do protisměru, aby se bezpečně vytočili do úzkého profilu mostu.

Obrázek 26-Poškození závěsu věšadla (autor)

- a) Instalace fošen ve výši svodidel po obou stranách mostu pro ochranu vnitřních nosných prvků.
- b) Kompletní posunutí hlavní silnice dále od mostu pro zvětšení rádiusu odbočování na most.

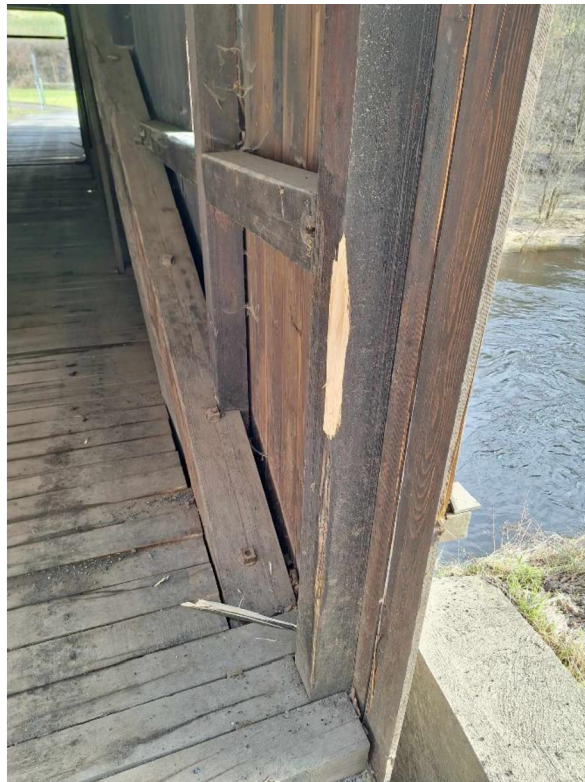
Obrázek 25-Poškození bedněni mostu (autor)

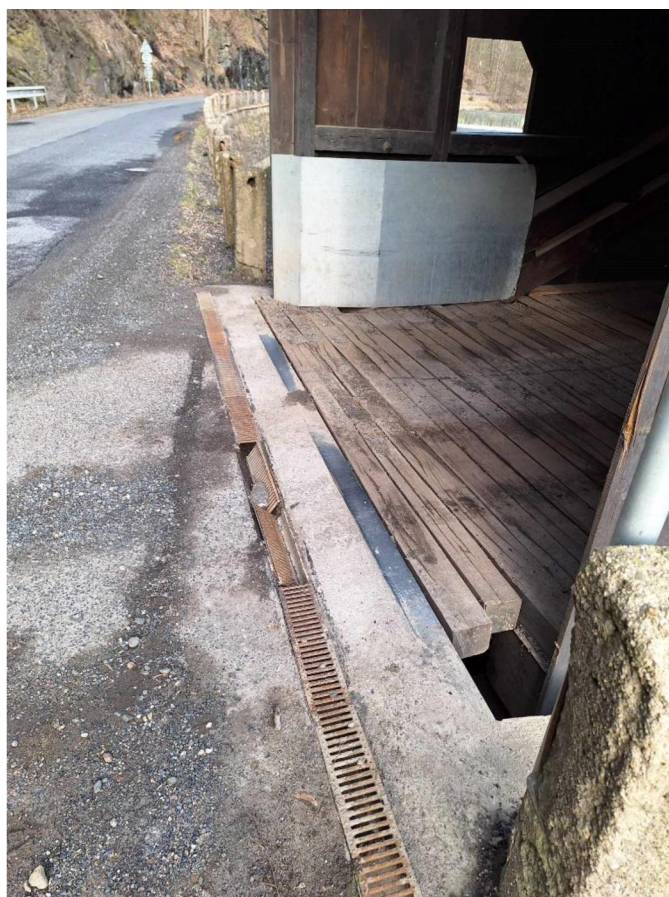
Poškození odvodňovacího žlabu u hlavní silnice (Obrázek 27).

Volba nevhodného žlabu pro tak exponované místo. Vozidla na něj při odbočování najíždí šikmo a současně brzdí, zatímco při vyjíždění z mostu na hlavní komunikaci na roštu vozidla zastaví a po rozhlédnutí se znovu rozjíždí. To žlab namáhá značně více než na druhé straně mostu, kde je použit identický žlab. Ten je v naprostém pořádku.

*Obrázek 27-Poškození odvodňovacího žlabu (autor)*

- a) Výměna za robustnější typ žlabu s roštem.

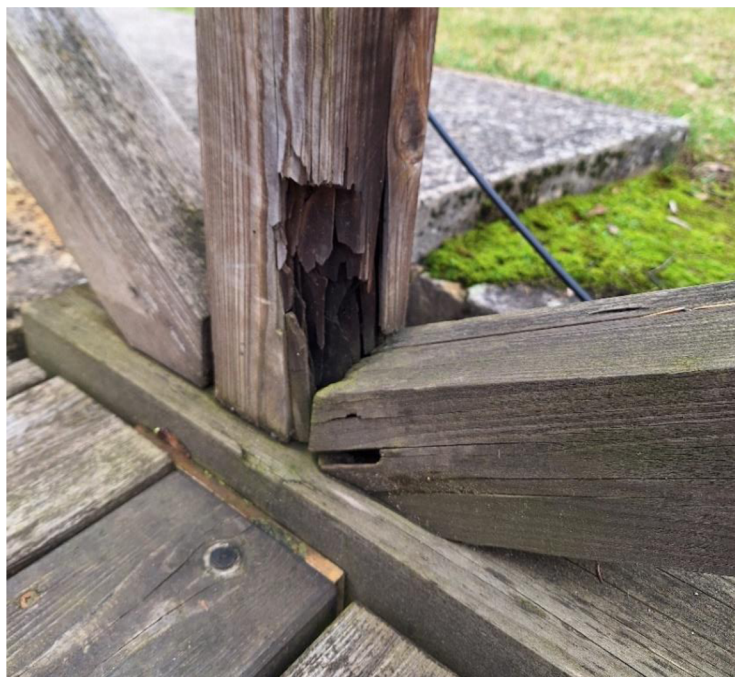
Pokročilá degradace dřeva některých sloupků a vzpěr příhradových nosníků (Obrázek 35).

*Obrázek 35-Poškození spoje sloupků a vzpěr nosníku (autor)*

- a) Výměna za prvky z kvalitnějšího dřeva s vhodnou povrchovou úpravou a impregnací. V úvahu také přichází pouhé nahrazení poškozených částí prvků a jejich výsrava přeplátováním.
- b) Úprava konstrukce spoje, např. pomocí styčnickových plechů pro zamezení hromadění vody ve spoji.

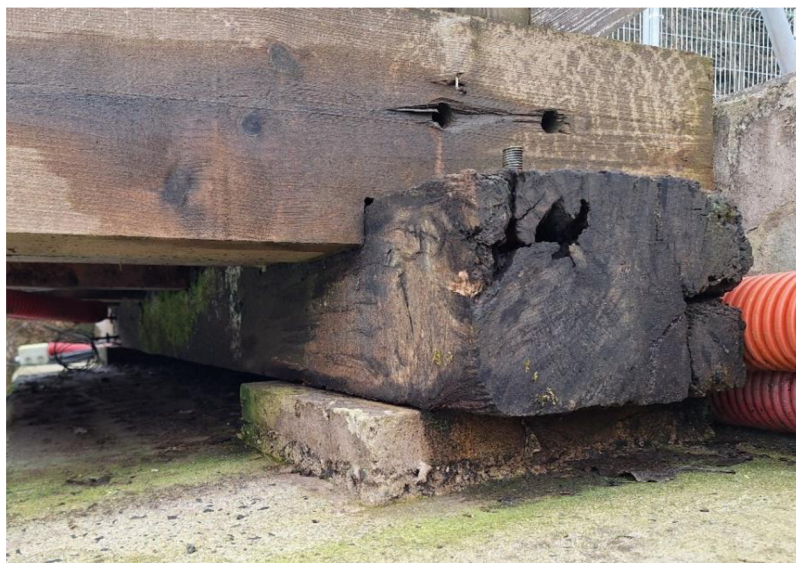
*Obrázek 36-Hniloba úložného prahu a chybějícím kováním (autor)*

Poškození kování úložných prahů. Na pravé straně mostu jsou svorníky držící kování úložného prahu viditelně povolené a na levém břehu svorníky nejsou vůbec, a chybí dokonce i jeden celý úhelník (Obrázek 36, Obrázek 37).

- a) Výměna spolu se zakrytím prahů např. zinkovaným plechem pro omezení zatékání vody skrz mostovku.
- b) Kompletní odstranění úložných prahů a jejich nahrazení ocelovými ložisky.

- a) Doplnění chybějícího úhelníku, svorníků, výměna všech matic za samosvorné a jejich dotažení.

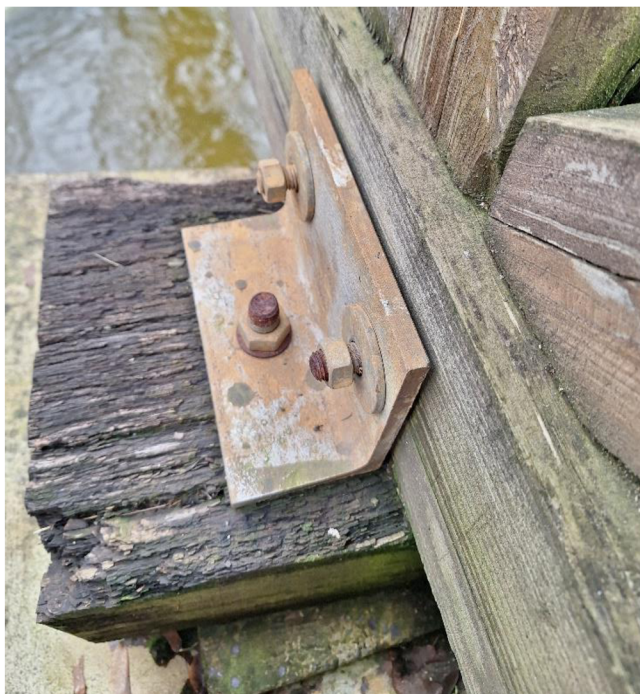
*Obrázek 37-Povolené matice kování (autor)*

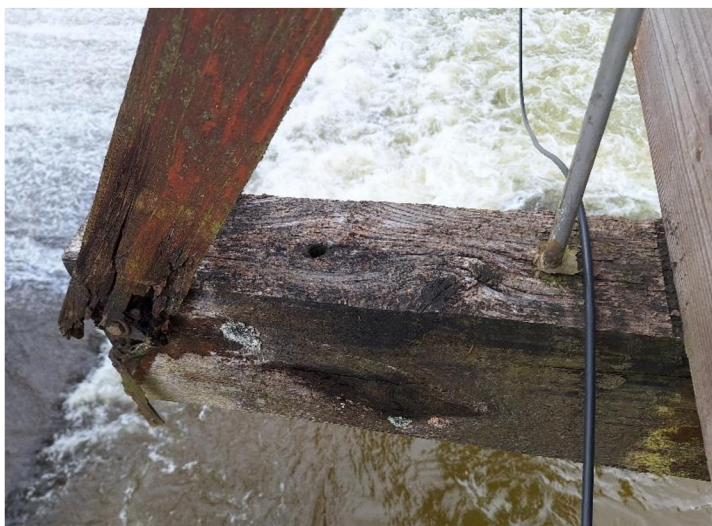
*Obrázek 38-Hniloba vzpěry a spoj závěsu s příčnickem (autor)*

- a) Výměna vzpěr za nové, z odolnějšího dřeva s vhodnou povrchovou úpravou a impregnací.
- b) Úprava spoje tak, aby v něm nemohla ulpívat voda.

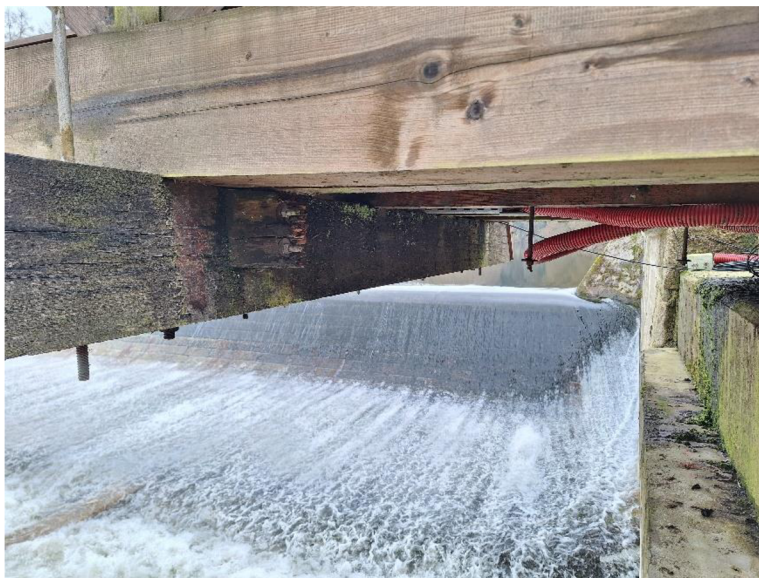
Kompletní degradace a rozpad ztužidla.

*Obrázek 39-Chybějící ztužidlo (autor)*

- a) Náhrada ztužidla a jeho případné zakrytí plechem či jiným materiálem proti srážkové vodě protékající skrze mostovku.
