## **PŘÍPRAVA A REALIZACE STAVEBNĚ TECHNICKÉHO PRŮZKUMU PŘEDPJATÉ MOSTNÍ KONSTRUKCE**

PREPARATION AND IMPLEMENTATION OF CONSTRUCTION AND TECHNICAL SURVEY  
OF PRESTRESSED BRIDGE STRUCTURE

**BAKALÁŘSKÁ PRÁCE**

The bachelor's thesis deals with the technical survey of the load-bearing structure of the left part of prestressed motorway bridge D2-058..2. The bridge is located on the border between the Czechia and Slovakia, and it was built in 1980. The work is focused on locating the prestressing reinforcement of prefabricated beams and determining its condition. The theoretical part describes the principle of static action of reinforced and prestressed concrete, categorization of technical surveys of structures and diagnostic methods. The work also presents specific diagnostic methods for determining the position and condition of prestressing reinforcement. In the practical part, the work deals with the analysis of beams by means of ground penetrating radar and probes for analysis of the condition of reinforcement. The outcome of the work is a study of the deviations of the position of prestressing cables from the original project documentation and determination of their condition i

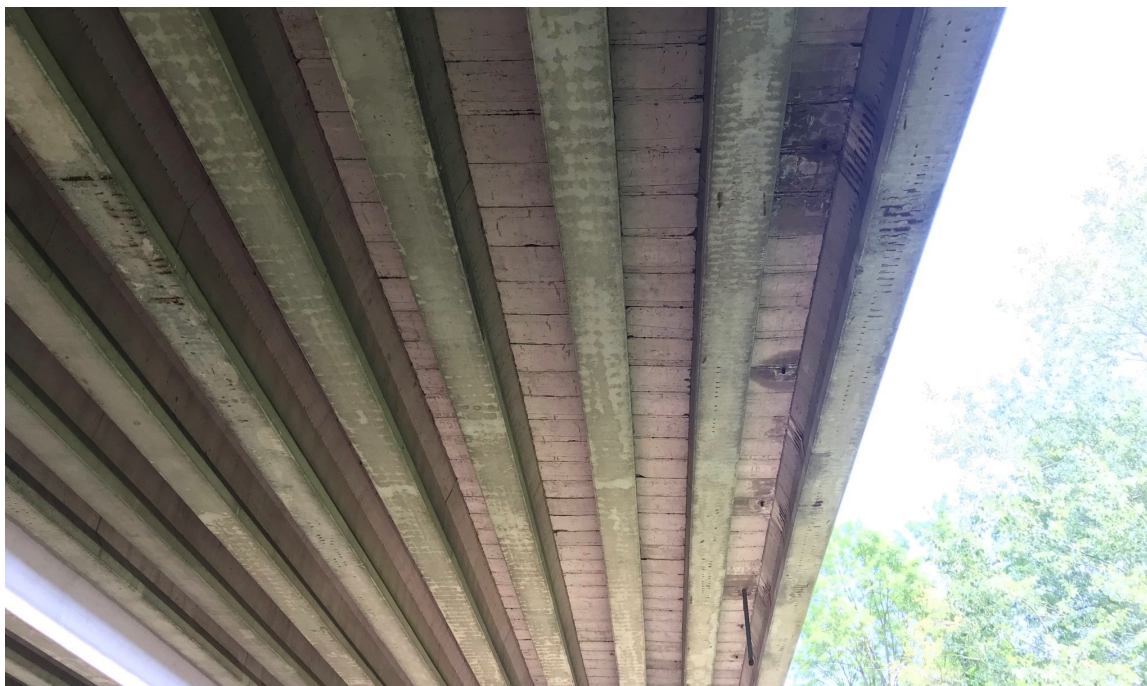
Obrázek 3.4: Pohled na předpolí levého mostu na českou stranu, 14. pole, v krajní části je patrná nefunkční izolace, stopy po zatékání a průsaky v místech odvodňovačů, inkrustace, odpadaná krycí vrstva betonu a v návaznosti i obnažená zkorodovaná měkká výztuž

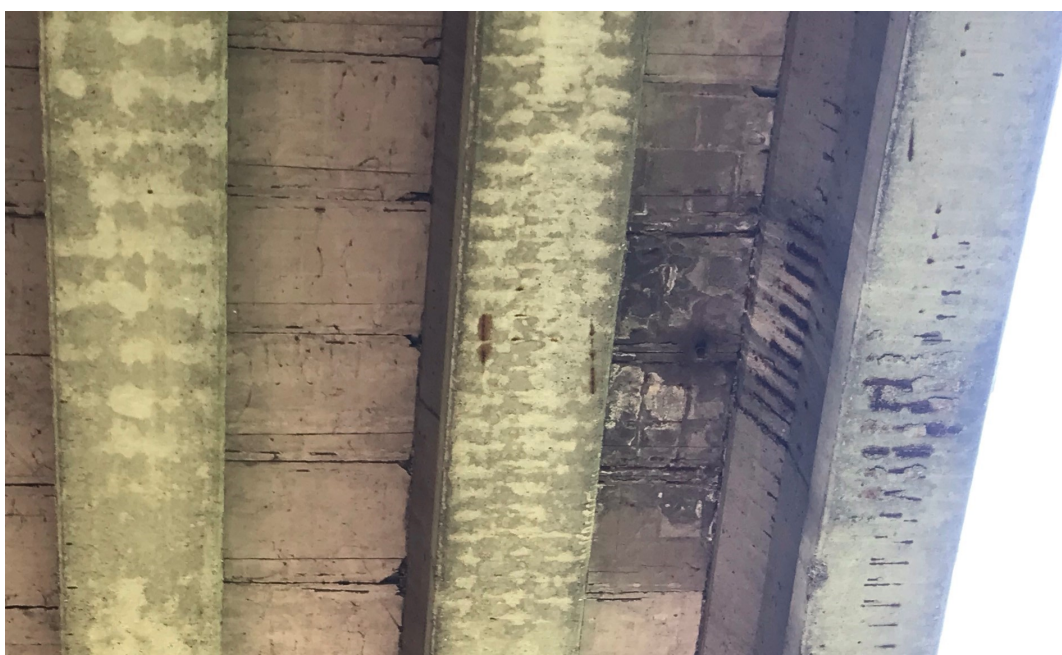
Obrázek 3.5: Detail obrázku 3.4 – nefunkční izolace, stopy po zatékání a průsaky, inkrustace, odpadaná krycí vrstva betonu a v návaznosti i obnažená zkorodovaná měkká výztuž

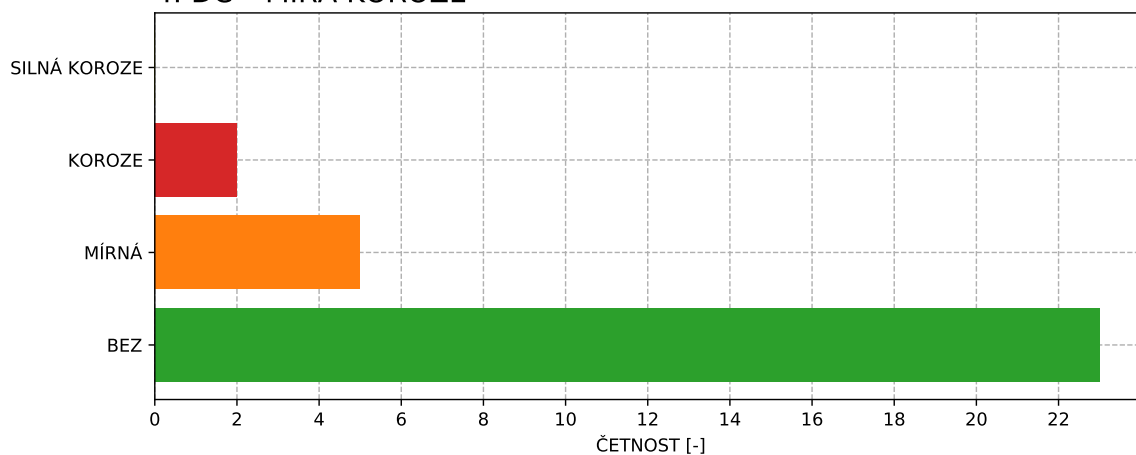
#### 4. DC – MÍRA KOROZE

Obrázek 3.38: 4. DC – míra koroze v jednotlivých sondách, bez koroze 23 sond, s mírnou korozí 5 sond, s korozí 2 sondy

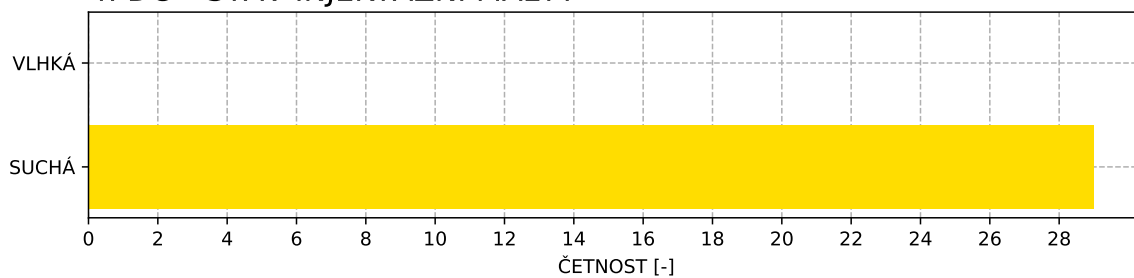
#### 4. DC – STAV INJEKTÁŽNÍ MALTY

Obrázek 3.39: 4. DC – stav injekeční malty v jednotlivých sondách, suchá injekeční malta v 29 sondách, vlhká injekeční malta v žádné sondě, v 1 sondě (S106) chybějící injekeční, v 1 sondě (S108) částečná injekeční

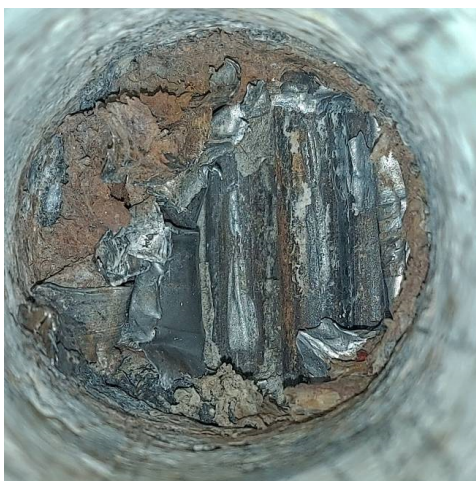
Obrázek 3.44: 1. DC, sonda S23 – obnažený kabel je v ocelové chráničce, která je zkorodovaná, na kabelu jsou známky mírné koroze bez oslabení profilu, je plně zainjektovaný a injektážní malta je vlhká [38]

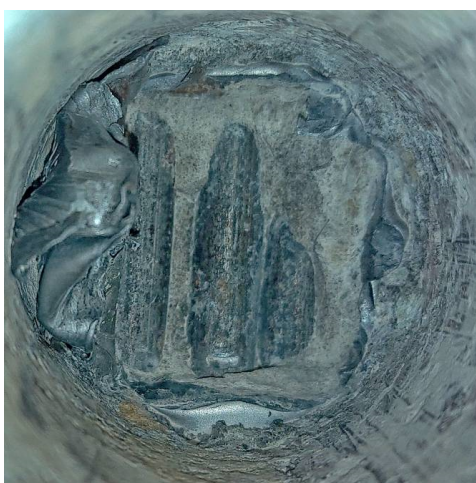
Obrázek 3.45: 2. DC, sonda S42 – obnažený kabel je v ocelové chráničce, kabel je bez koroze, je plně zainjektovaný a injektážní malta je suchá [39]

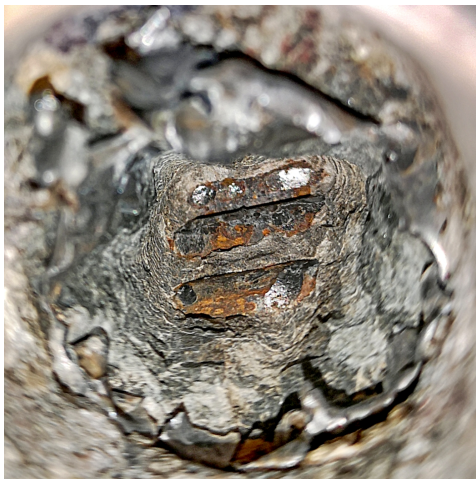
Obrázek 3.46: 3. DC, sonda S63 – obnažený kabel je v ocelové chráničce, na kabelu jsou známky koroze s oslabením profilu, je plně zainjektovaný a injektážní malta je suchá [42]

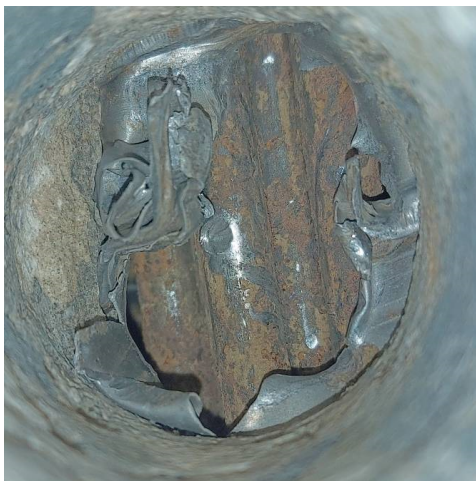
Obrázek 3.47: 4. DC, sonda S106 – obnažený kabel je v ocelové chráničce, na kabelu jsou známky koroze s oslabením profilu a není zainjektovaný [40]

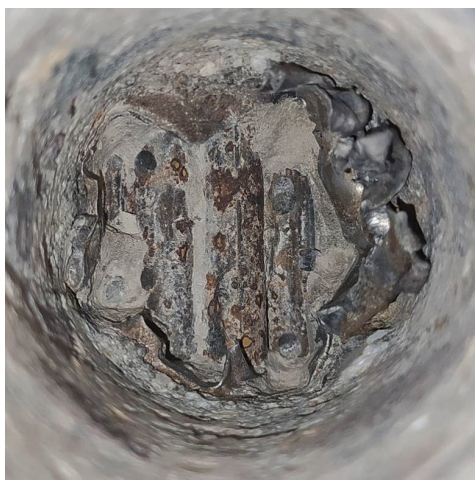
Obrázek 3.48: 6. DC, sonda S123 – obnažený kabel je v ocelové chráničce s povrchovou korozi, na kabelu jsou známky koroze s oslabením profilu do 10 %, je plně zainjektovaný a injektážní malta je suchá [41]
