## **PŘÍPRAVA A REALIZACE STAVEBNĚ TECHNICKÉHO PRŮZKUMU PŘEDPJATÉ MOSTNÍ KONSTRUKCE**

PREPARATION AND IMPLEMENTATION OF CONSTRUCTION AND TECHNICAL SURVEY  
OF PRESTRESSED BRIDGE STRUCTURE

**BAKALÁŘSKÁ PRÁCE**

The bachelor's thesis deals with the technical survey of the load-bearing structure of the left part of prestressed motorway bridge D2-058..2. The bridge is located on the border between the Czechia and Slovakia, and it was built in 1980. The work is focused on locating the prestressing reinforcement of prefabricated beams and determining its condition. The theoretical part describes the principle of static action of reinforced and prestressed concrete, categorization of technical surveys of structures and diagnostic methods. The work also presents specific diagnostic methods for determining the position and condition of prestressing reinforcement. In the practical part, the work deals with the analysis of beams by means of ground penetrating radar and probes for analysis of the condition of reinforcement. The outcome of the work is a study of the deviations of the position of prestressing cables from the original project documentation and determination of their condition i

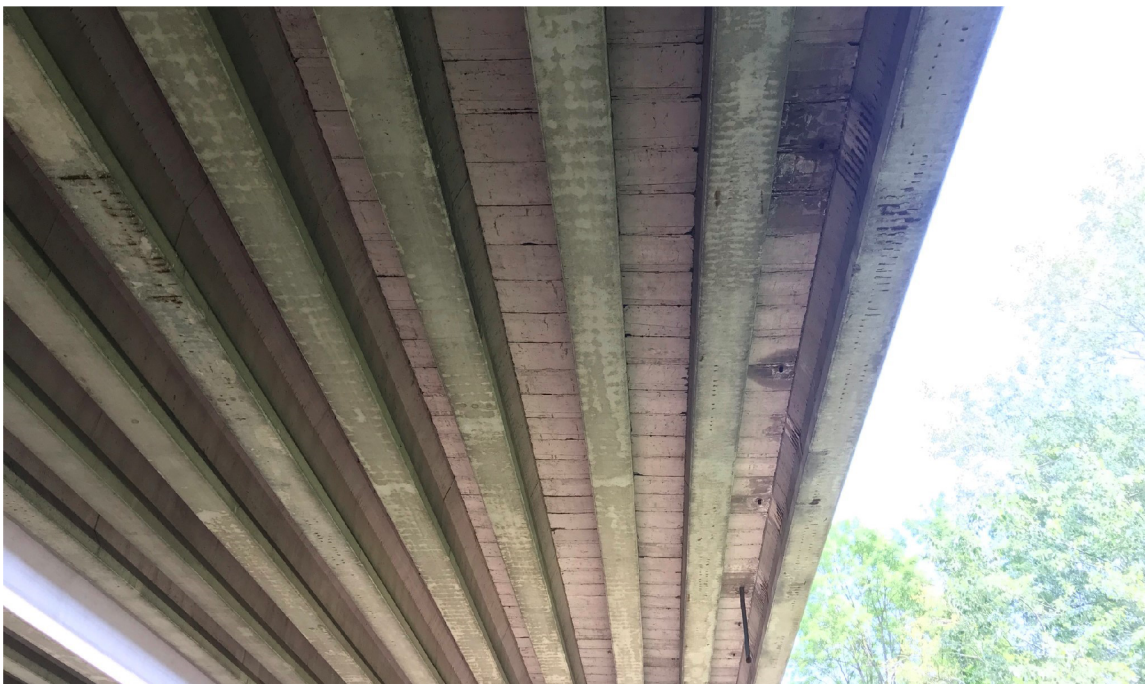
Obrázek 3.4: Pohled na předpolí levého mostu na českou stranu, 14. pole, v krajní části je patrná nefunkční izolace, stopy po zatékání a průsaky v místech odvodňovačů, inkrustace, odpadaná krycí vrstva betonu a v návaznosti i obnažená zkorodovaná měkká výztuž

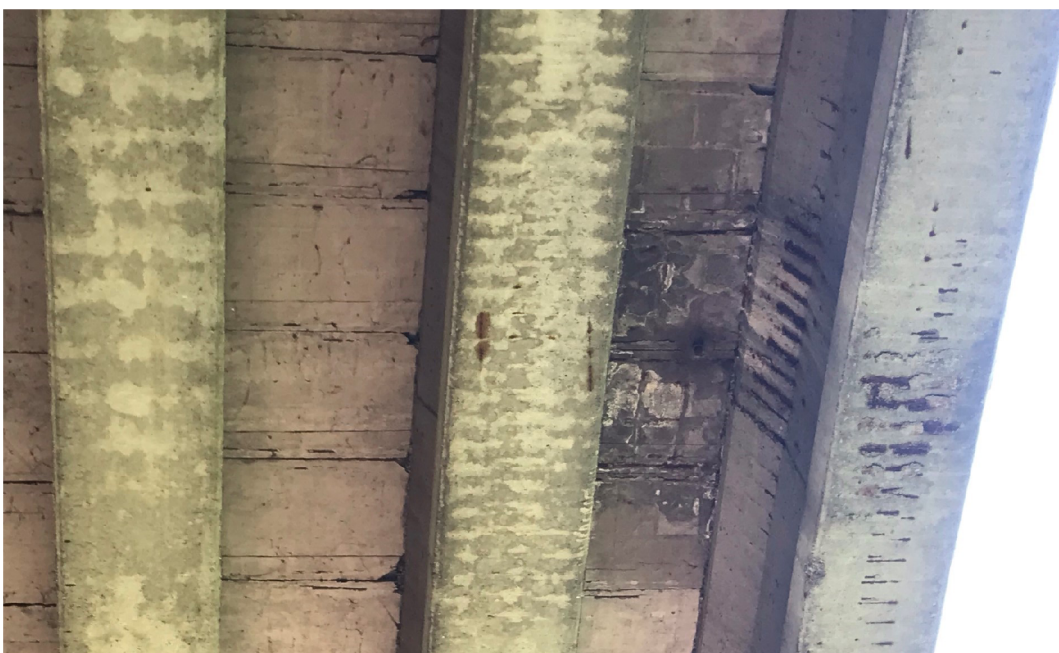
Obrázek 3.5: Detail obrázku 3.4 – nefunkční izolace, stopy po zatékání a průsaky, inkrustace, odpadaná krycí vrstva betonu a v návaznosti i obnažená zkorodovaná měkká výztuž

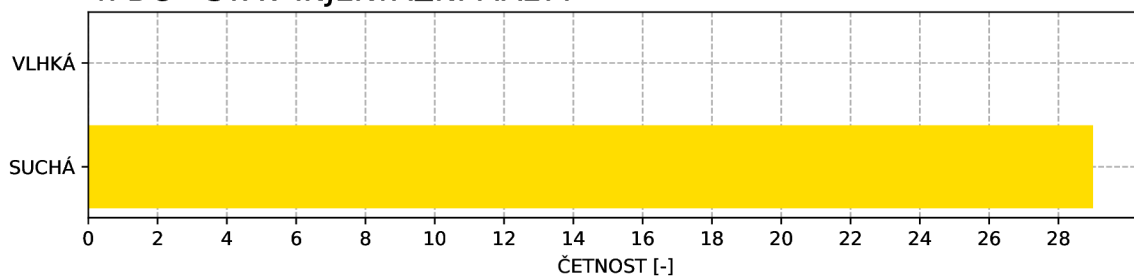
Obrázek 3.39: 4. DC – stav injecktážní malty v jednotlivých sondách, suchá injecktážní malta v 29 sondách, vlhká injecktážní malta v žádné sondě, v 1 sondě (S106) chybějící injecktáž, v 1 sondě (S108) částečná injecktáž

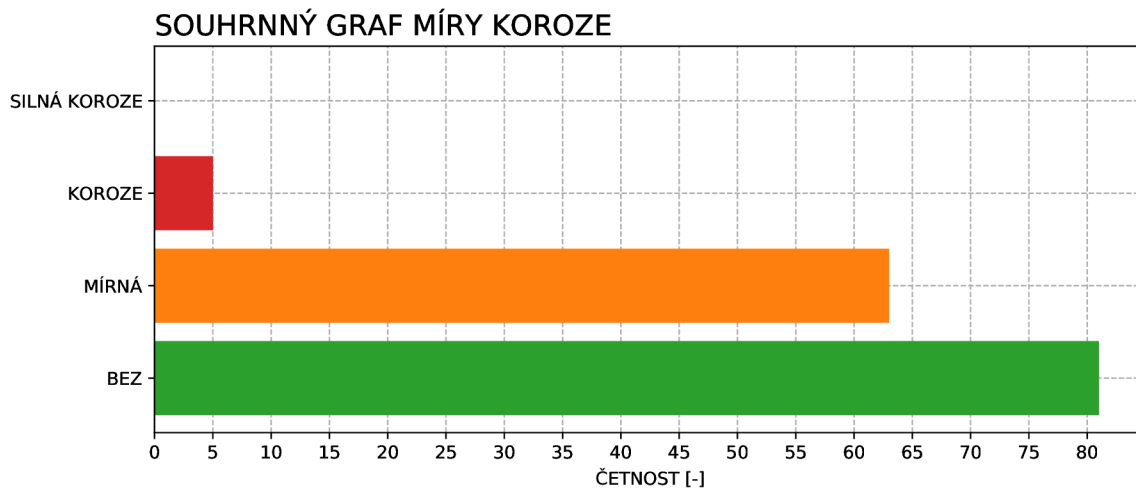
Obrázek 3.42: Souhrnný graf míry koroze v jednotlivých sondách, bez koroze 81 sond, s mírnou korozí 63 sond, s korozí 5 sond

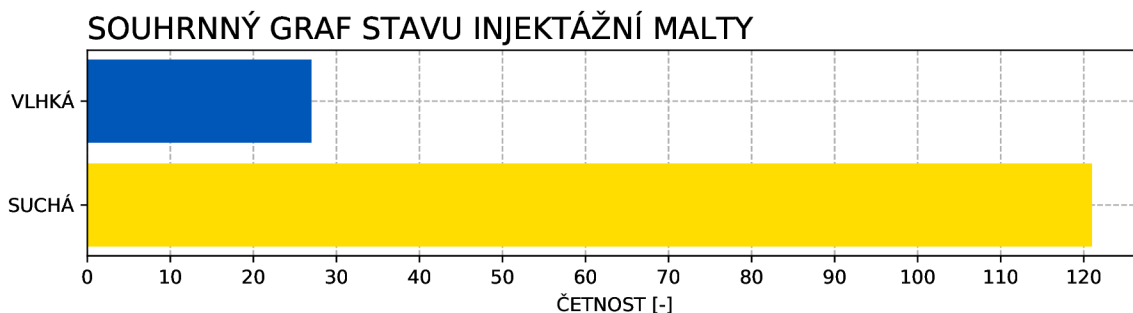
Obrázek 3.43: Souhrnný graf stavu injektážní malty v jednotlivých sondách, suchá injektážní malta ve 121 sondách, vlhká injektážní malta v 27 sondách, v 1 sondě (S106) chybějící injektáž, v 1 sondě (S108) částečná injektáž

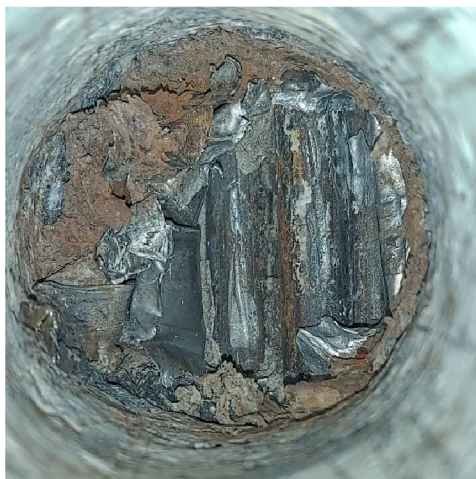
Obrázek 3.44: 1. DC, sonda S23 – obnažený kabel je v ocelové chráničce, která je zkorodovaná, na kabelu jsou známky mírné koroze bez oslabení profilu, je plně zainjektovaný a injektážní malta je vlhká [38]

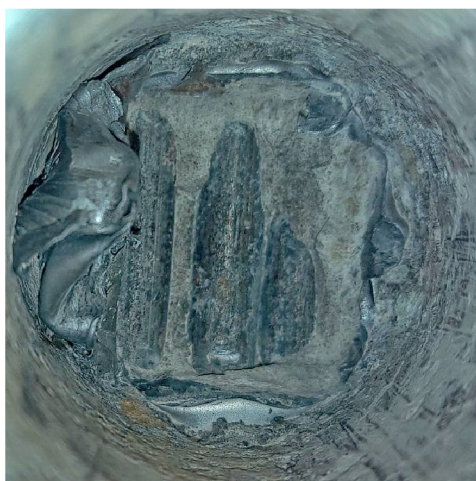
Obrázek 3.45: 2. DC, sonda S42 – obnažený kabel je v ocelové chráničce, kabel je bez koroze, je plně zainjektovaný a injektážní malta je suchá [39]

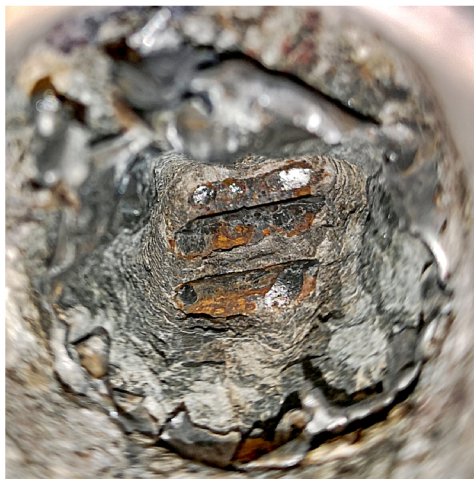
Obrázek 3.46: 3. DC, sonda S63 – obnažený kabel je v ocelové chráničce, na kabelu jsou známky koroze s oslabením profilu, je plně zainjektovaný a injektážní malta je suchá [42]

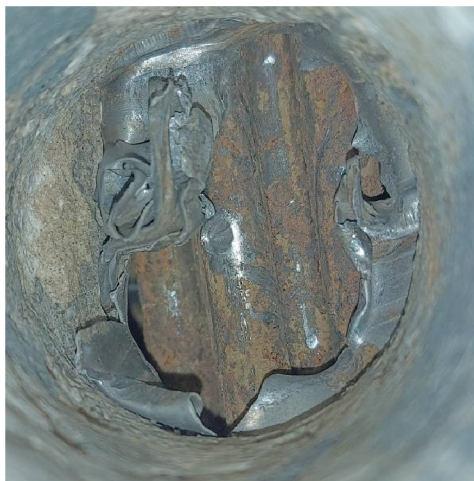
Obrázek 3.47: 4. DC, sonda S106 – obnažený kabel je v ocelové chráničce, na kabelu jsou známky koroze s oslabením profilu a není zainjektovaný [40]

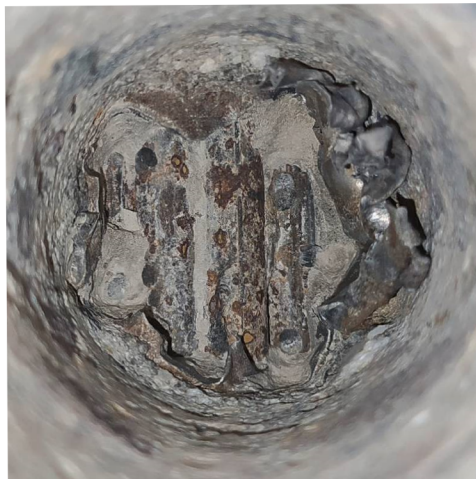
Obrázek 3.48: 6. DC, sonda S123 – obnažený kabel je v ocelové chrániče s povrchovou korozí, na kabelu jsou známky koroze s oslabením profilu do 10 %, je plně zainjektovaný a injektážní malta je suchá [41]
