**Diagnostika dřevo-betonového mostu**  
**Diplomová práce**

**Diagnostika dřevo-betonového mostu.**

**Diagnostics of a wood-concrete bridge.**

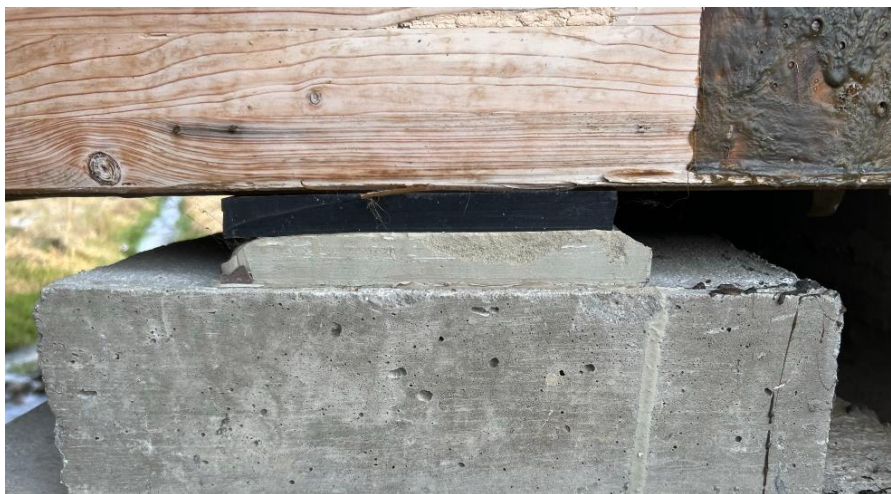
Dřevěná mostovka je, jak již bylo blíže popsáno, uložena k opěrám pomocí elastomerových ložisek (Obr. 39). Úložný práh, na které jsou ložiska uloženy, je do všech stran vyspádován, aby zde nedocházelo k zadržování srážkové vody. Samotné ložiska jsou pak v příčném směru vůči mostovce „zapuštěné“ o cca 2 cm, ani zde tedy nemůže k zadržování vody docházet. Z hlediska vlhkosti je tento detail tedy v pořádku.

Obr. 39 - uložení LLD mostovky na elastomerové ložisko

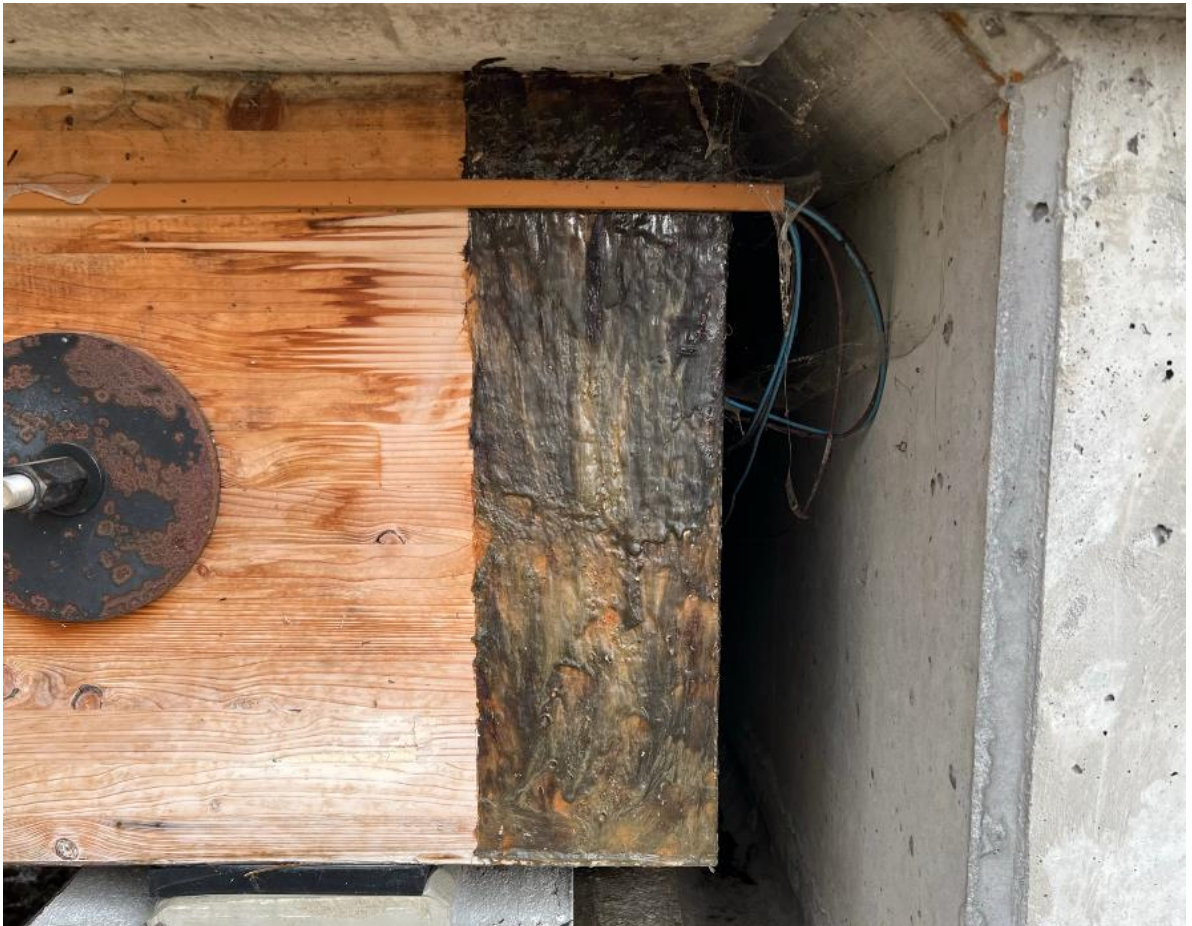
Obr. 40 – Ochrana čelních ploch LLD prvků- opatření čelní ploch nátěrem na bázi polyuretanu a větraná mezera

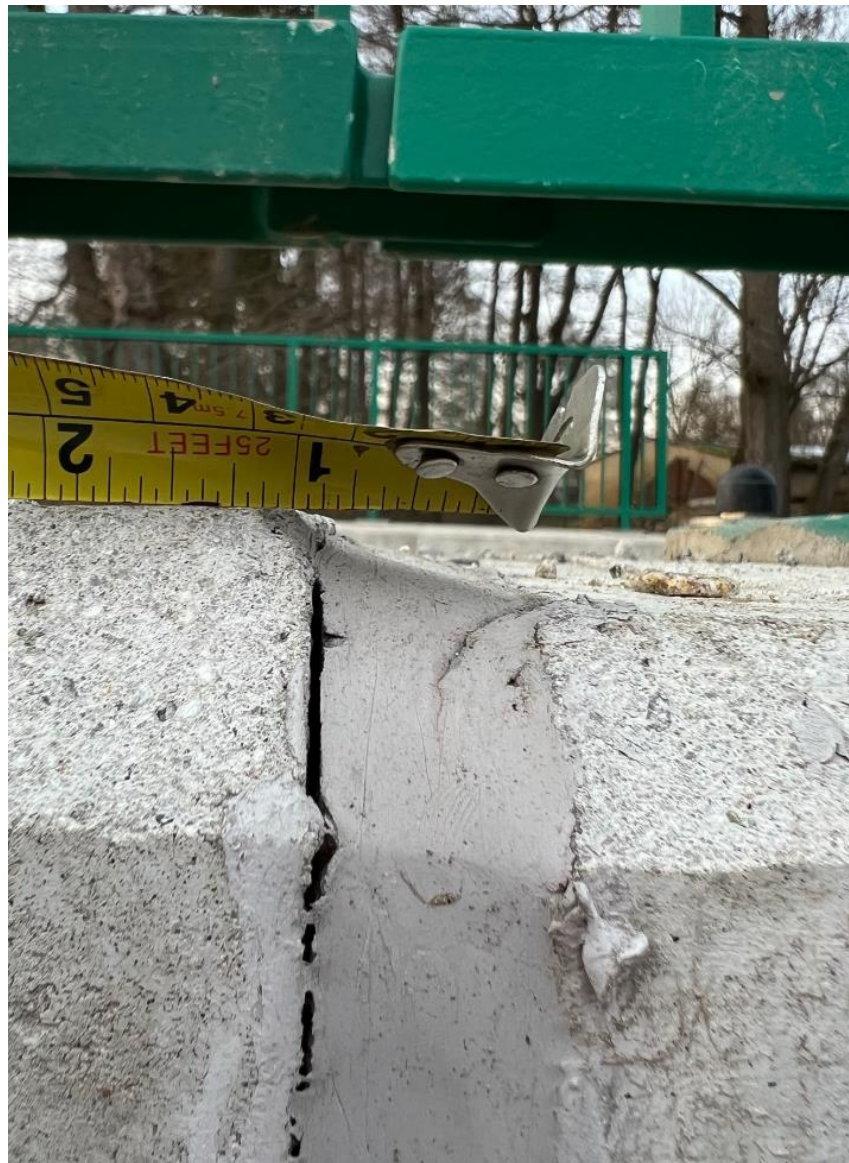
Obr. 41 - narušené těsnění dilatační spáry

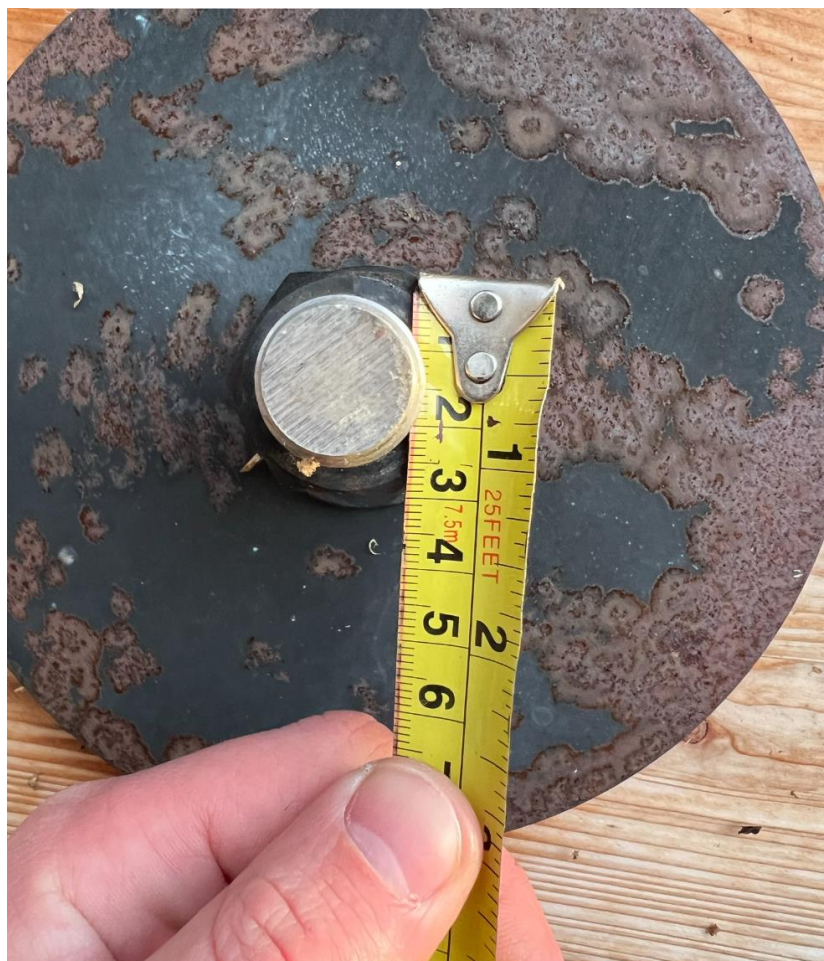
Obr. 42 - spojovací prostředky vykazují známky reznutí.

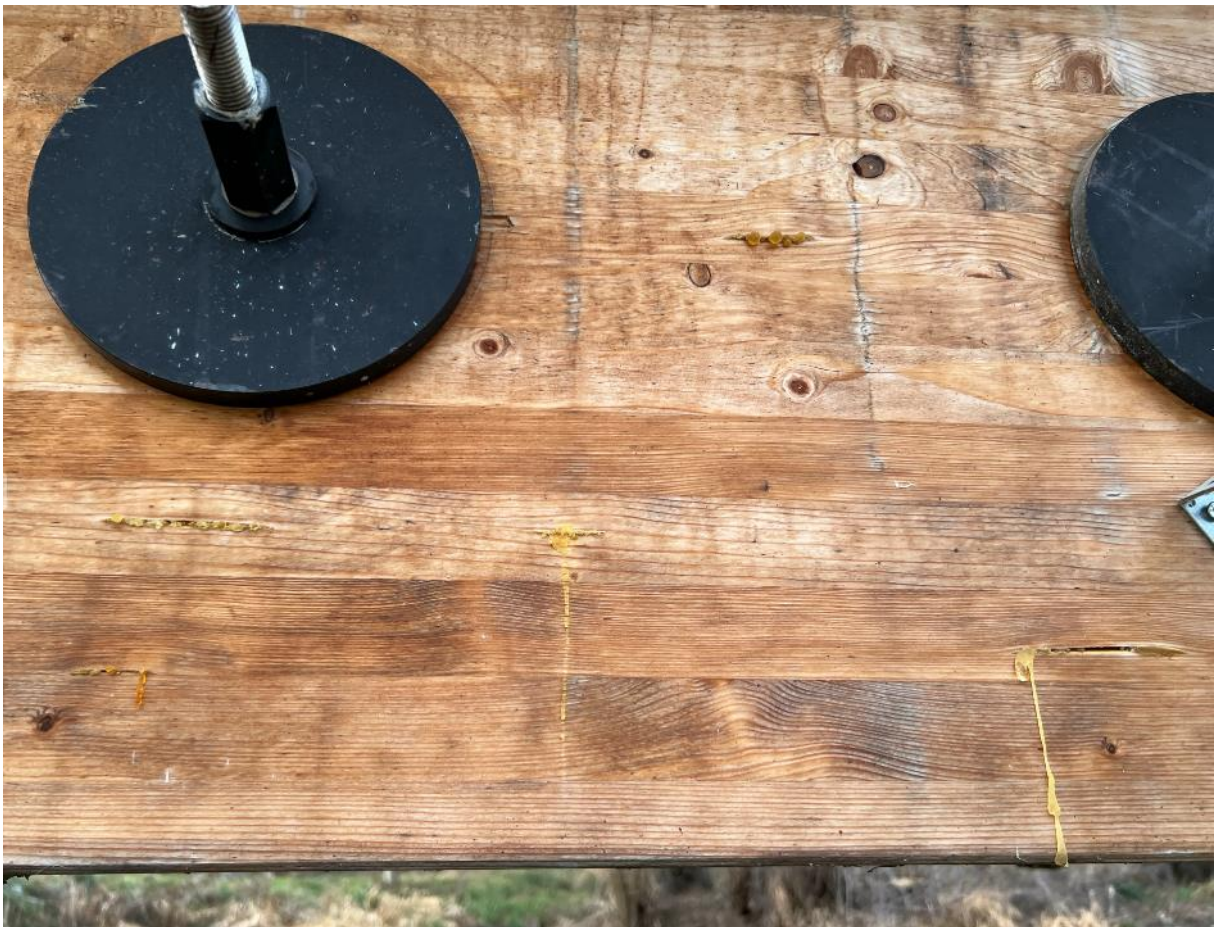
Obr. 43 - Smolníky na LLD trámech tvořící nosnou konstrukci mostu
