**Mendelova univerzita v Brně**  
**Lesnická a dřevařská fakulta**

**Stavebně-technický průzkum vodního mlýna v Leskovci  
u Březové a návrh sanačního opatření**

**DIPLOMOVÁ PRÁCE**

Vypracoval:  
Bc. Jakub Orlík

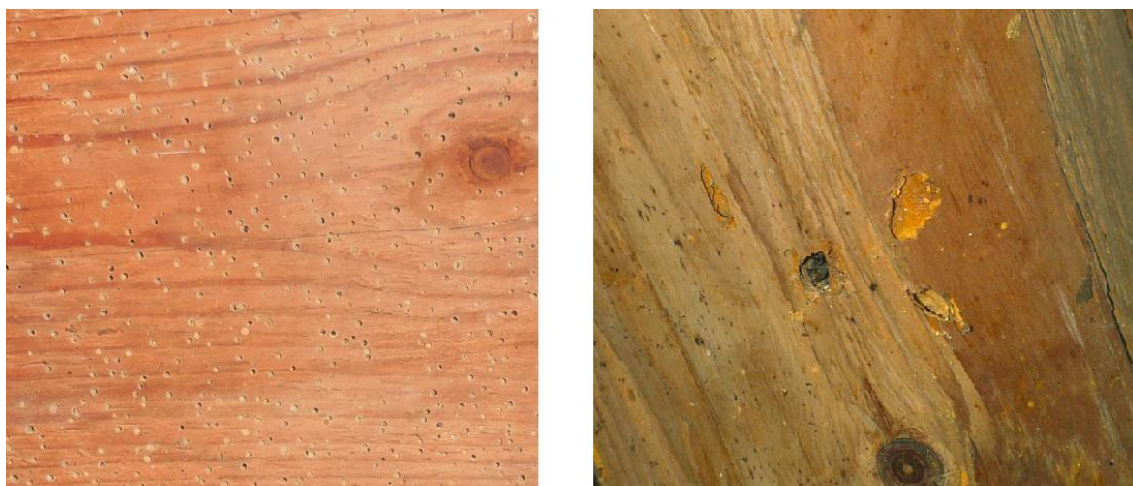
V rámci smyslových metod bylo vizuálním hodnocením zjištěno poměrně rozsáhlé napadení biotickými škůdci a to konkrétně dřevokazným hmyzem. V období průzkumu (listopad 2014 – březen 2015) se sice nepodařilo nalézt aktivního jedince, avšak v prvcích jsou pozorovány v celku čerstvě vytvořené výletové otvory a jejich drtinky. Podle pozorovacích znaků se u prvních třech podlaží vyskytují brouci čeledi *Anobiidae* a v podlaží čtvrtém kde se nachází konstrukce krovu je výskyt brouků čeledi *Cerambycidae*. U prvních třech podlaží se výletové otvory pohybují v průměru 1 - 2 milimetrů. Ve čtvrtém podlaží je průměr výletových otvorů mnohonásobně vyšší a to 8 - 12 mm. Na Obr. 33 jsou zobrazeny zmiňované výletové otvory. Obrázek na levé straně je pořízen z prvku stropního trámu druhého podlaží a obrázek na pravé straně je z prvku krokve.

**Obr. 33** Zleva: Výletové otvory čeledi *Anobiidae* a *Cerambycidae*

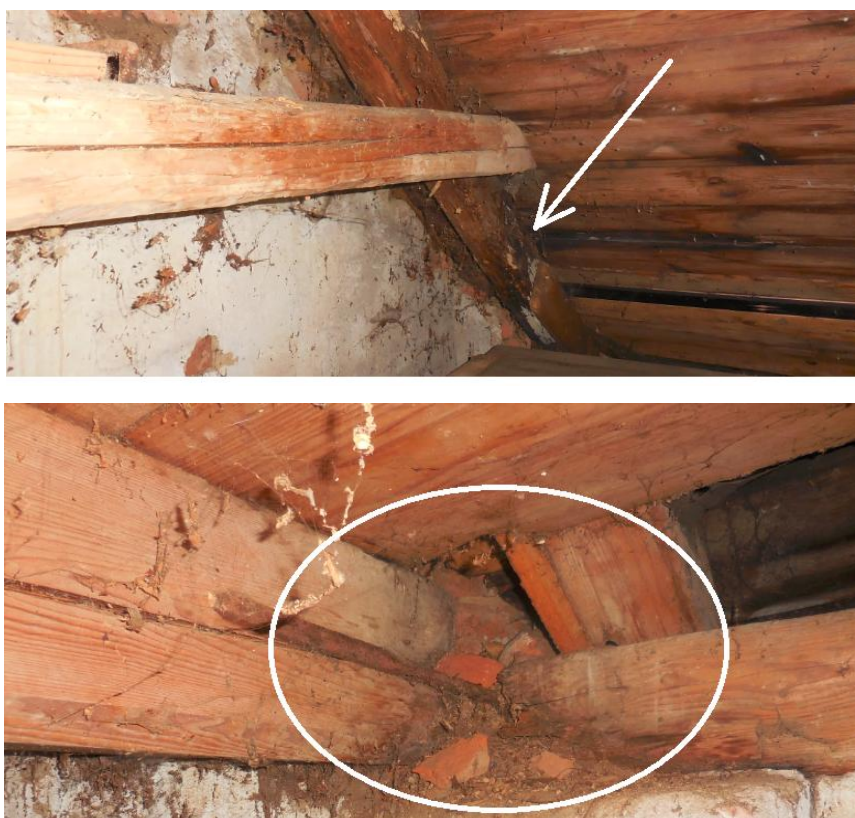
Vizuálním hodnocením byla také zjištěna částečná degradace dřevěných prvků působením hniloby. Degradace se projevila v místech, kde docházelo k zatékání dešťových srážek přes poškozenou střešní krytinu. Takto postižené prvky se vyskytovaly nejčastěji u prvků v krovové části (Obr. 34).

**Obr. 34** Degradace dřeva hnilobou (nahore: poškození krokve vazby č. 19, dole: poškození při napojení stropního trámu s pozednicí)

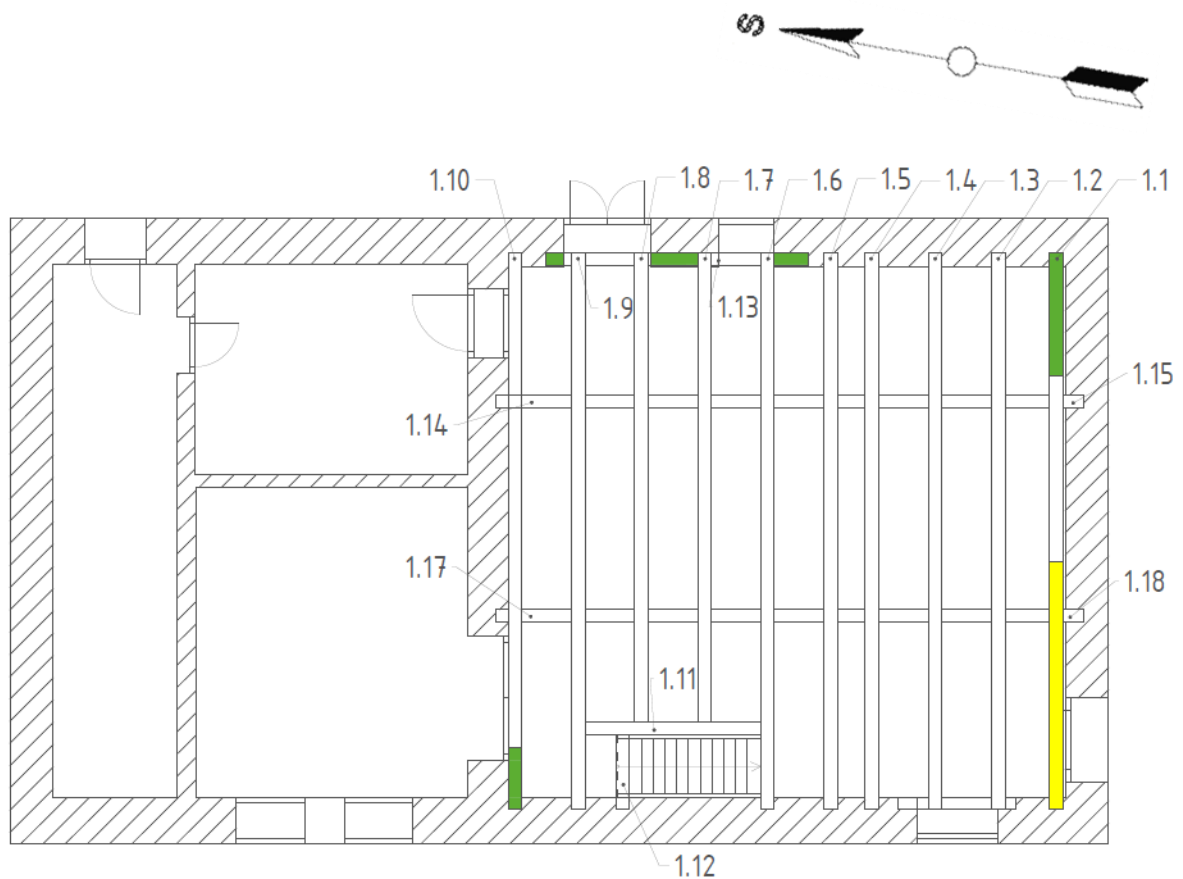
## Půdorys stropu prvního podlaží

**Obr. 35** Zakreslení rizikových míst stropu prvního podlaží

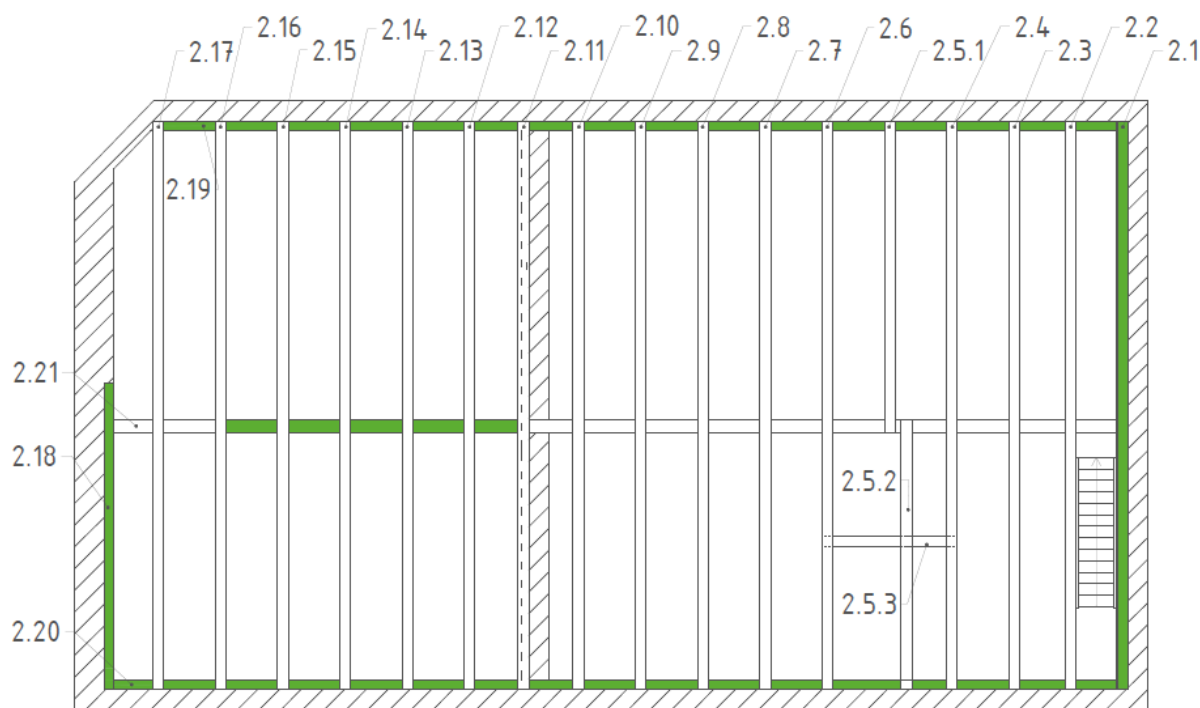
## Půdorys stropu druhého podlaží

Obr. 36 Zakreslení stropu druhého podlaží

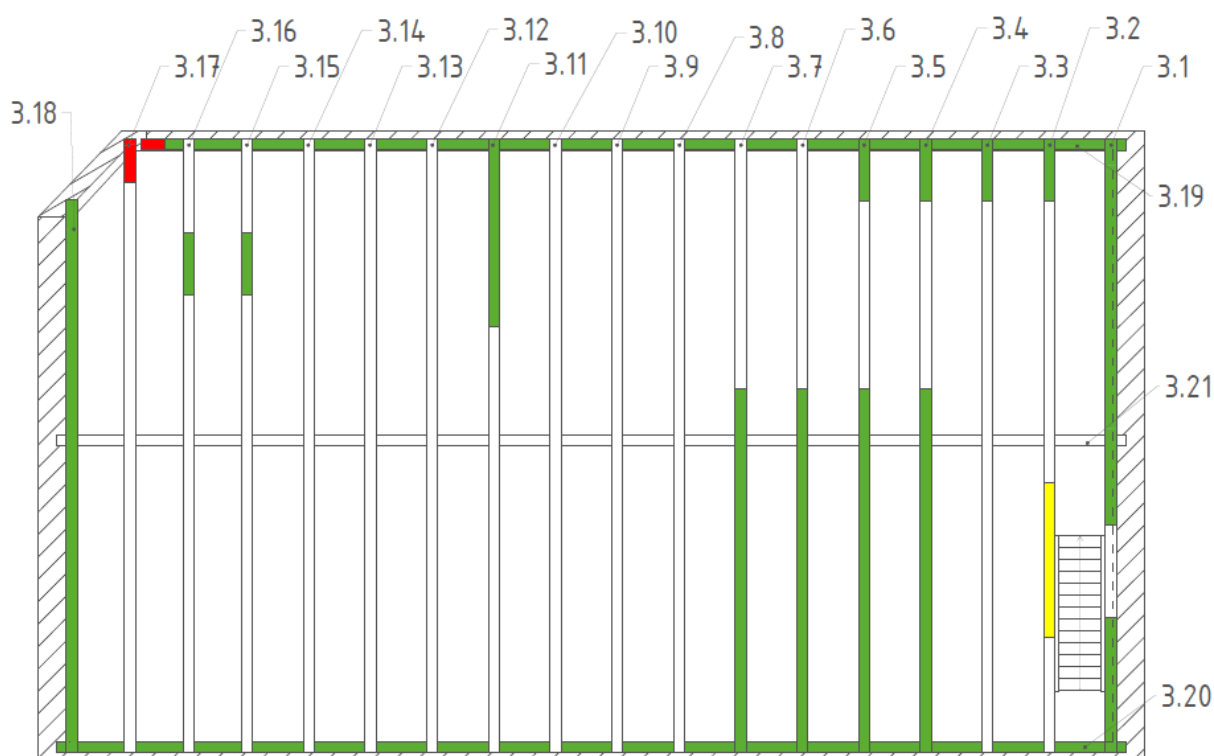
### Půdorys stropu třetího podlaží

**Obr. 37** Zakreslení rizikových míst u stropu třetího podlaží

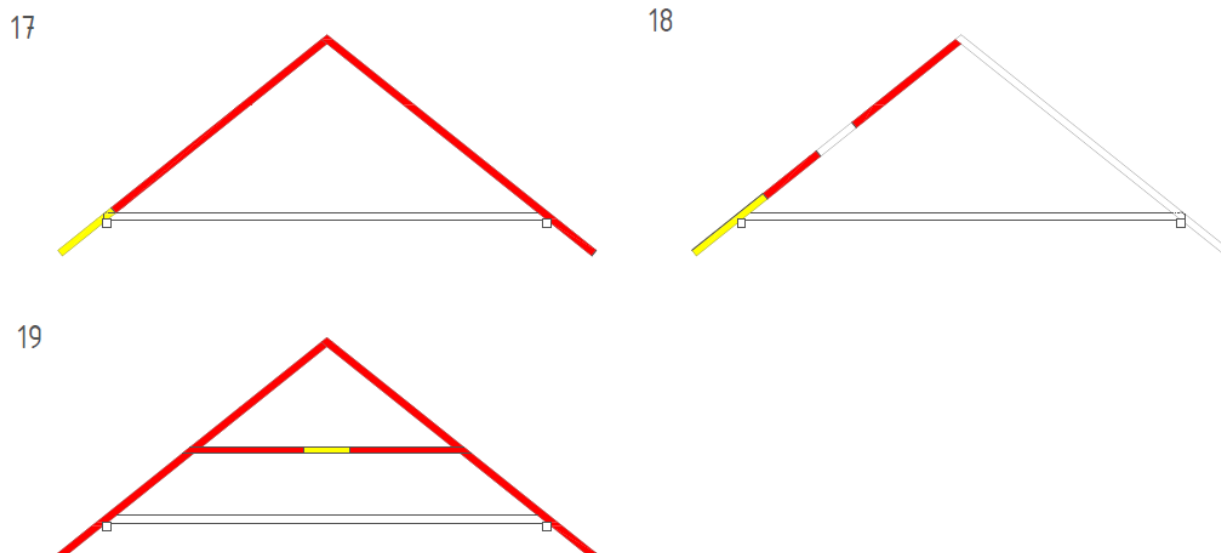
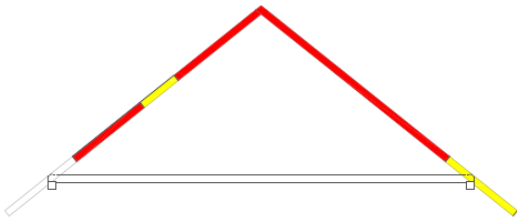
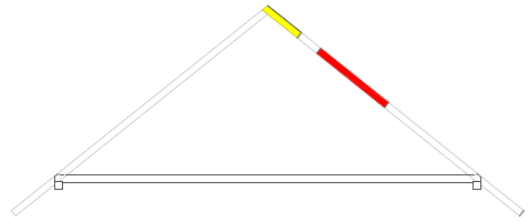
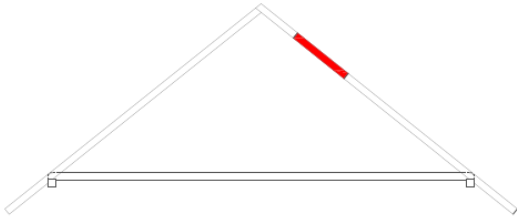
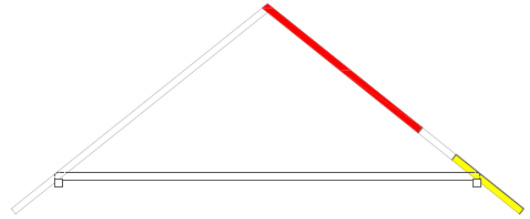
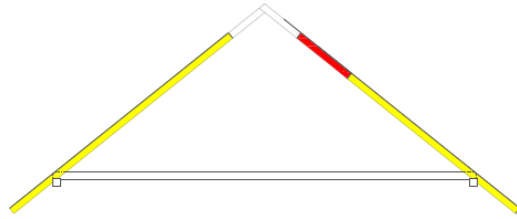
**Obr. 38** Zakreslení stupně poškození v jednotlivých vazbách střešní konstrukce

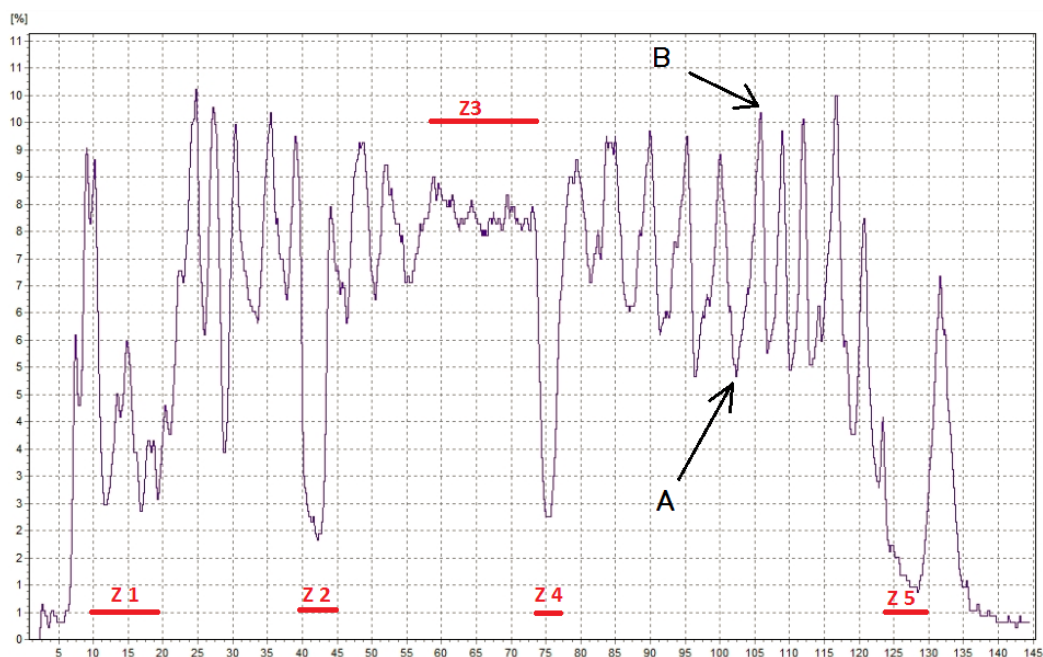
**Obr. 39** Měření Resistographem č. 1 v prvku 4.3 V (A - jarní část letokruhu, B - letní část letokruhu)

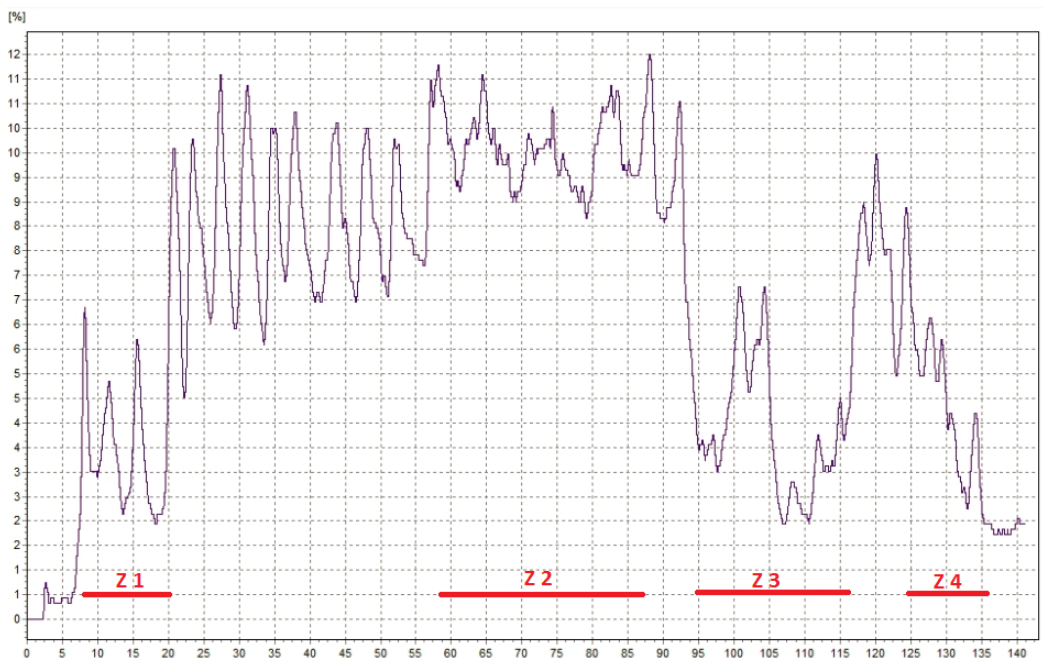
**Obr. 40** Měření Resistographem č. 6 v prvku 4.17 Z

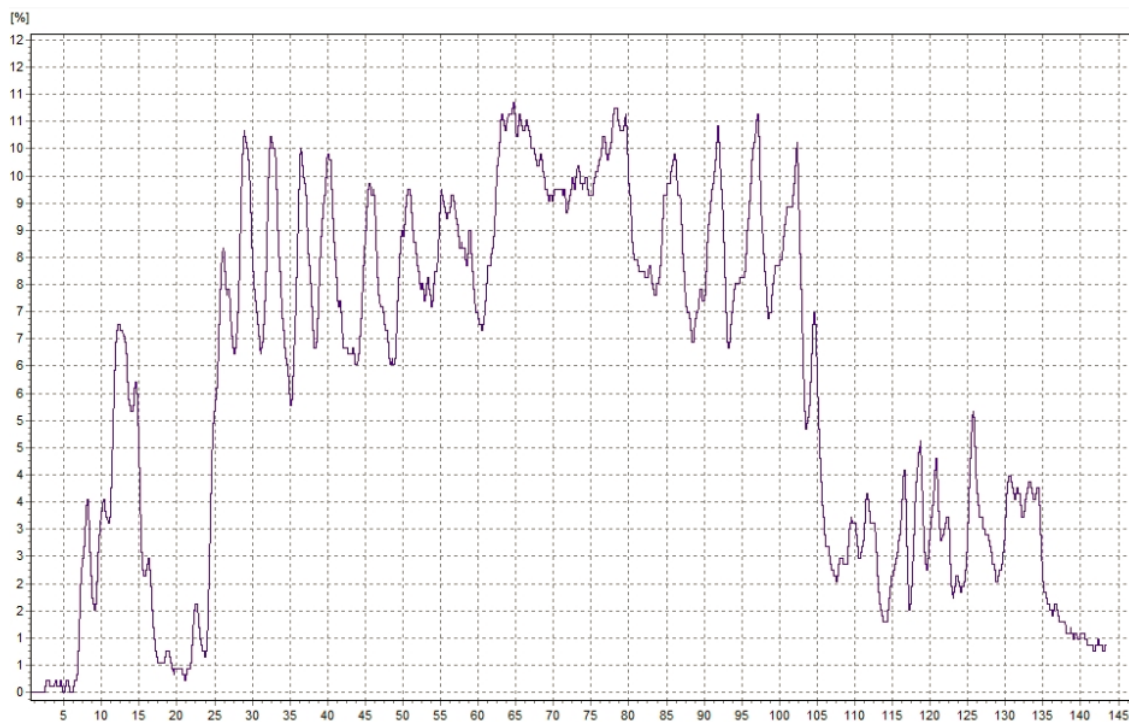
Obr. 41 Měření resistographelem č. 2 v prvku 4.3 Z

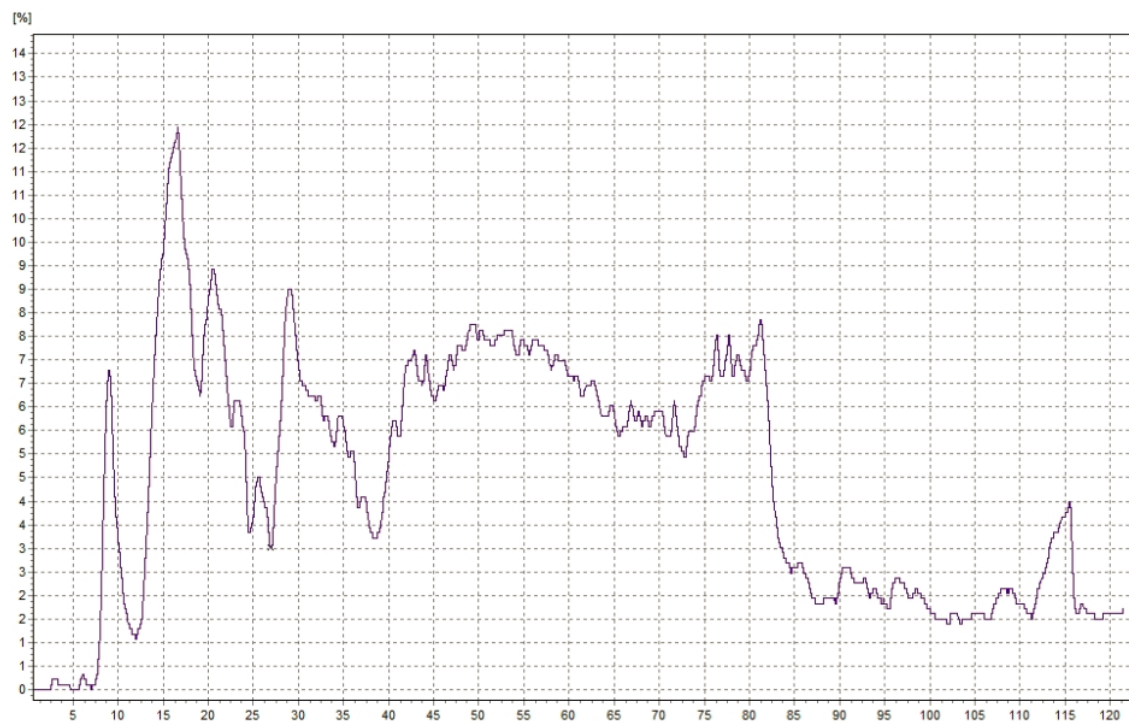
Obr. 42 Měření resistographelem č. 3 v prvku 4.15 V

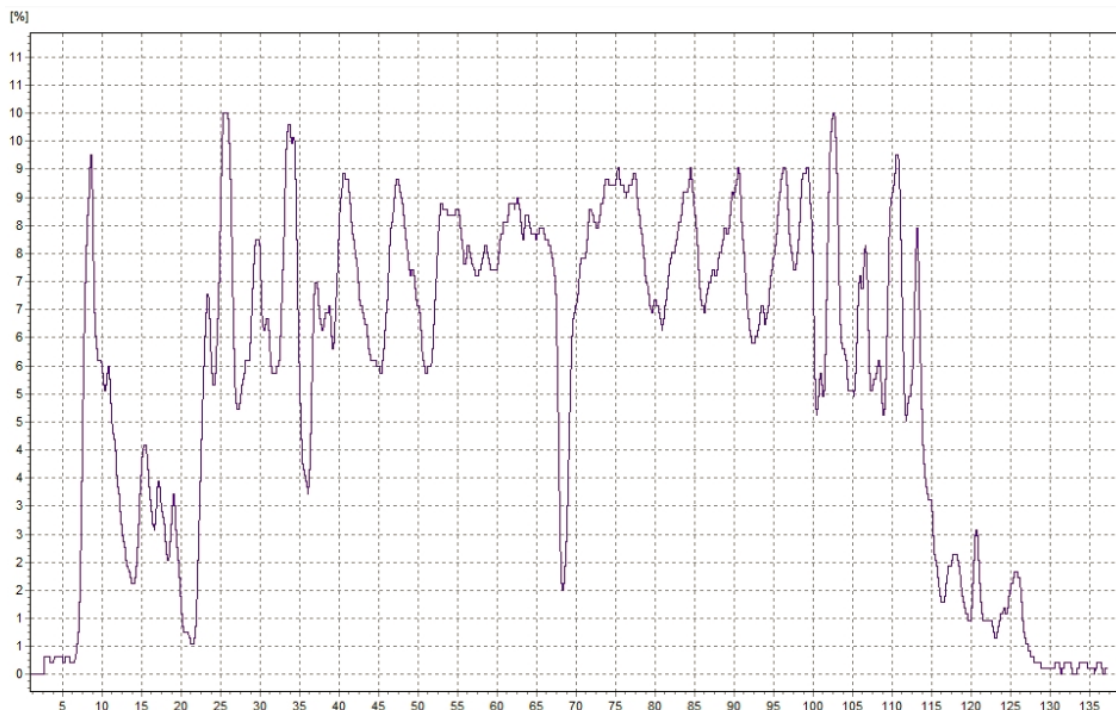
**Obr. 43** Měření resistographelem č. 4 v prvku 4.15 Z

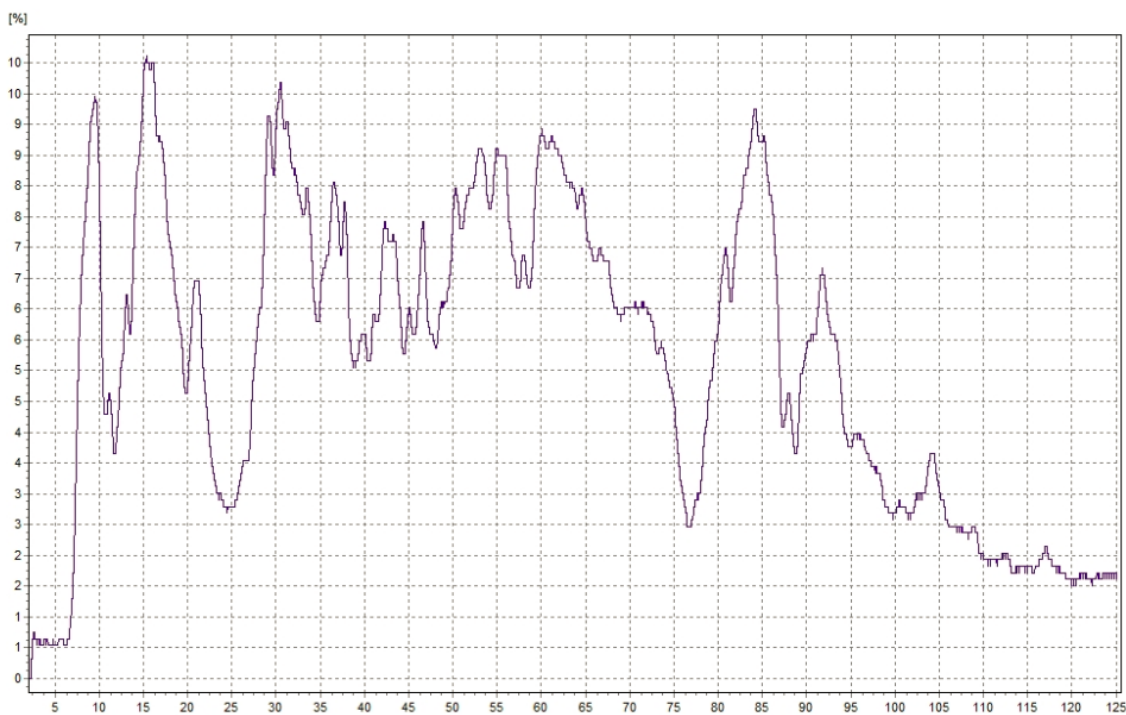
**Obr. 44** Měření resistographelem č. 5 v prvku 4.17 V

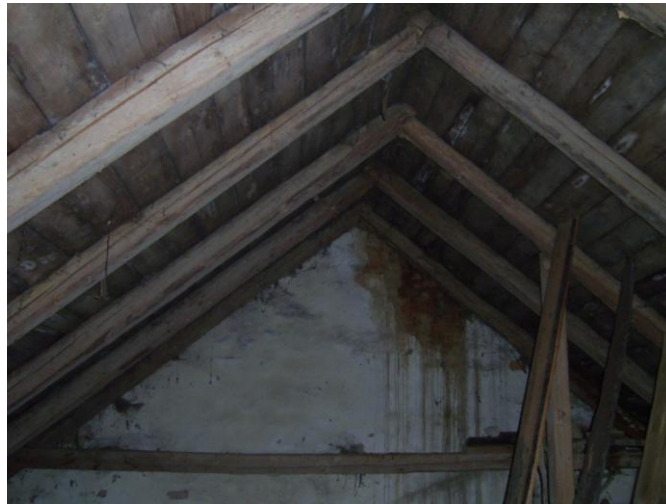
**Obr. 45** Pohled na zatékání po ostění.

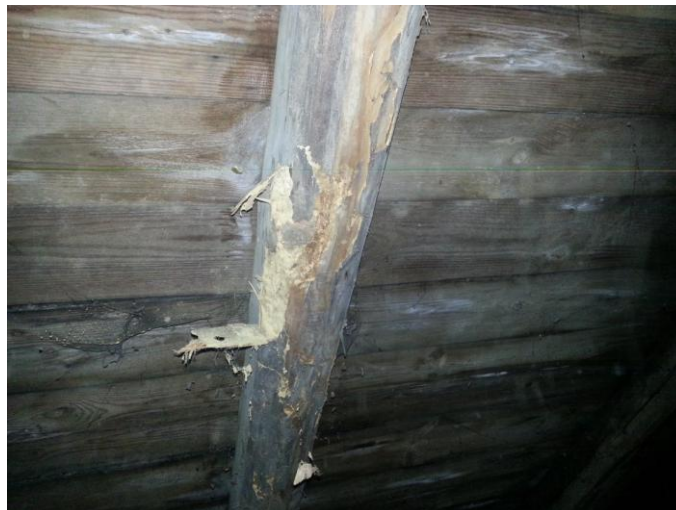
**Obr. 46** Napadení krokve tesaříkem krovovým

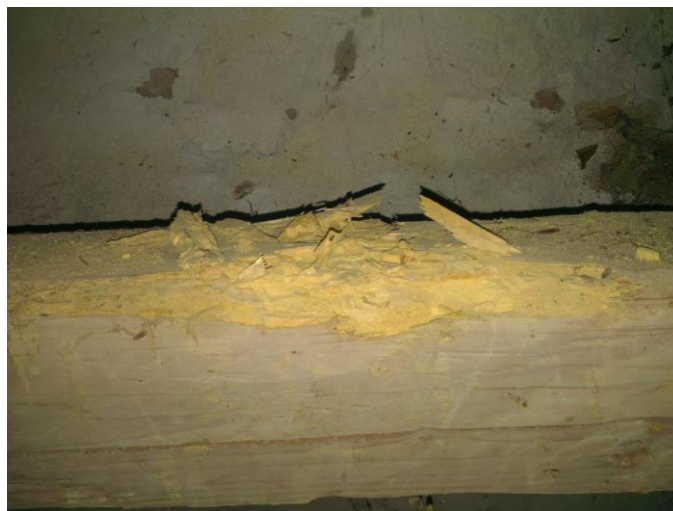
**Obr. 47** Napadení kleštiny tesaříkem krovovým

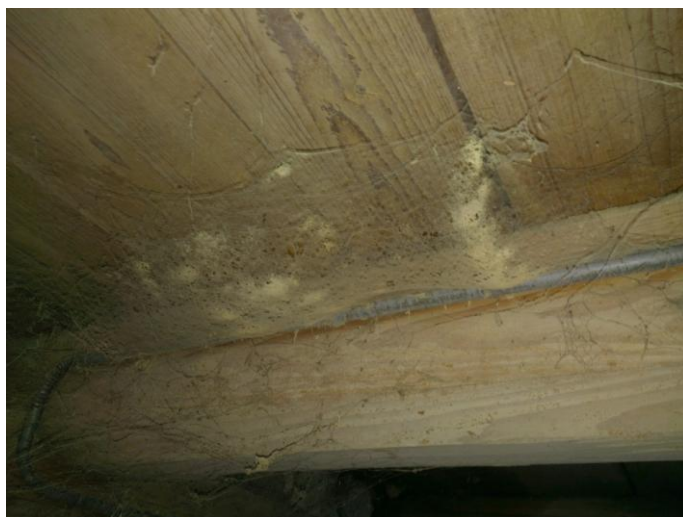
**Obr. 48** Zachycení drtinek červotoče proužkovaného v pavučině

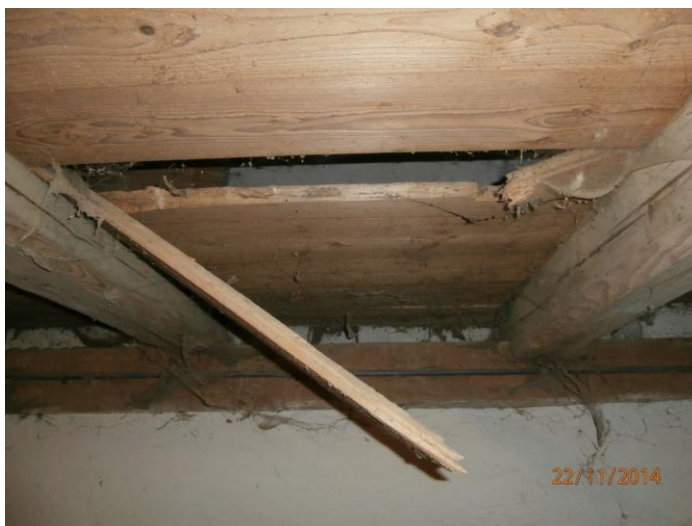
**Obr. 49** Destrukce podlahové krytiny

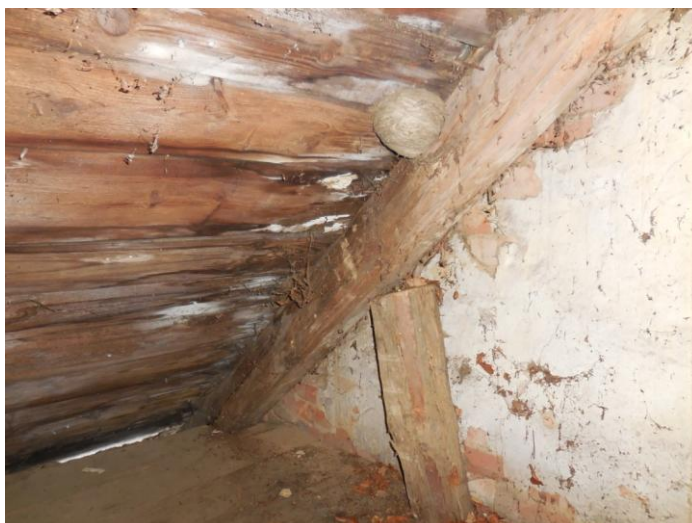
**Obr. 50** Hniloba způsobená zatékající dešťovou vodou

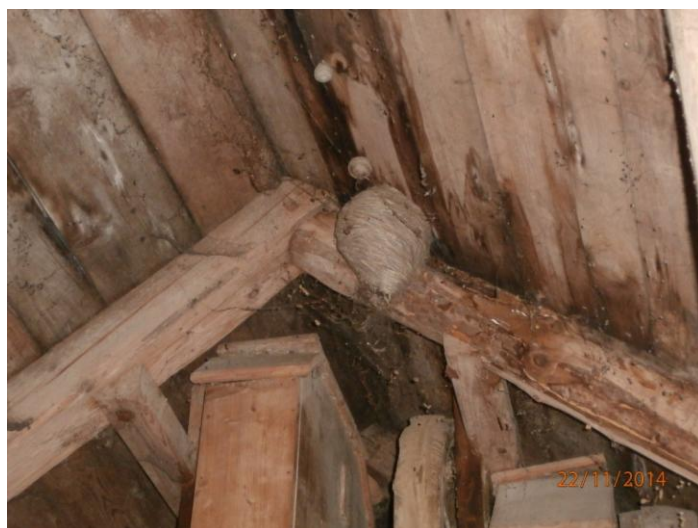
**Obr. 51** Zatékání dešťové vody přes hřeben střechy

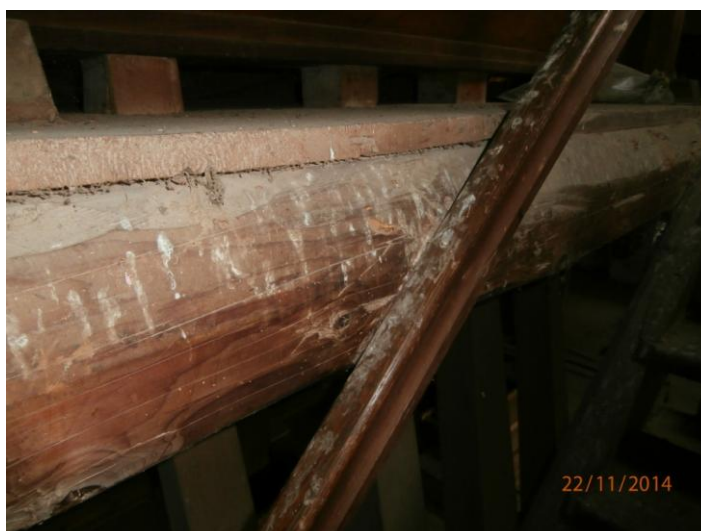
**Obr. 52** Poškození povrchu prvků od ptactva
