METODIKY HODNOCENÍ TECHNICKÉHO STAVU STOKOVÝCH SÍTÍ

BAKALÁŘSKÁ PRÁCE

Vendula Palkovská

BRNO 2022

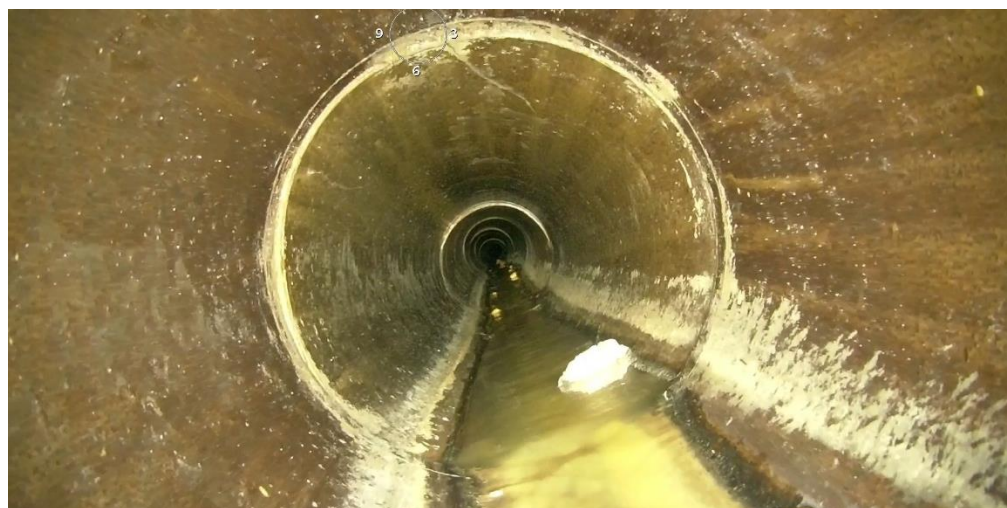
Obr. 28 - 11.10 m - Podélná prasklina nahoře a vlevo [BVK, a.s.]

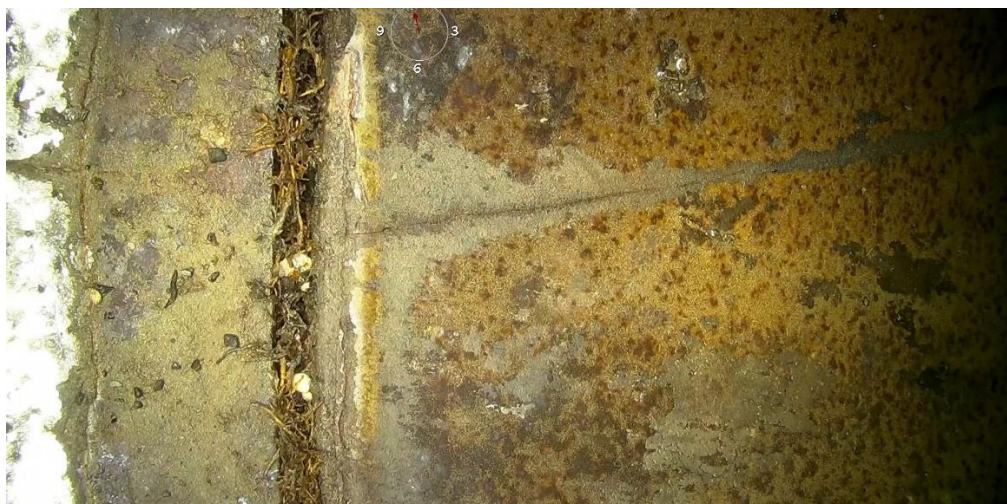
Obr. 29 - 11.10 m - Detail podélné praskliny nahoře [BVK, a.s.]

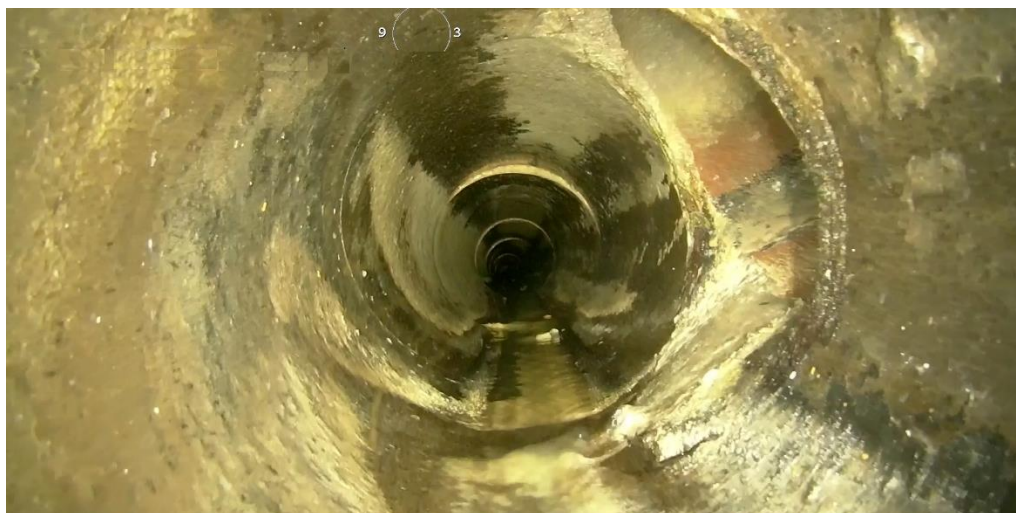
Obr. 30 – 22.40 m – Výšek vpravo [BVK, a.s.]

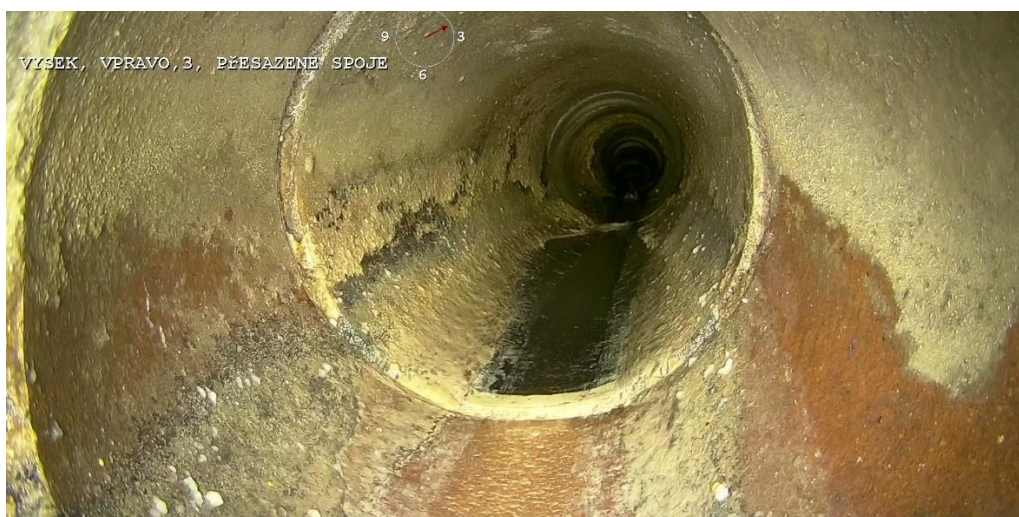
Obr. 31 – 22.40 m – Výšek vpravo, přesazené spoje [BVK, a.s.]

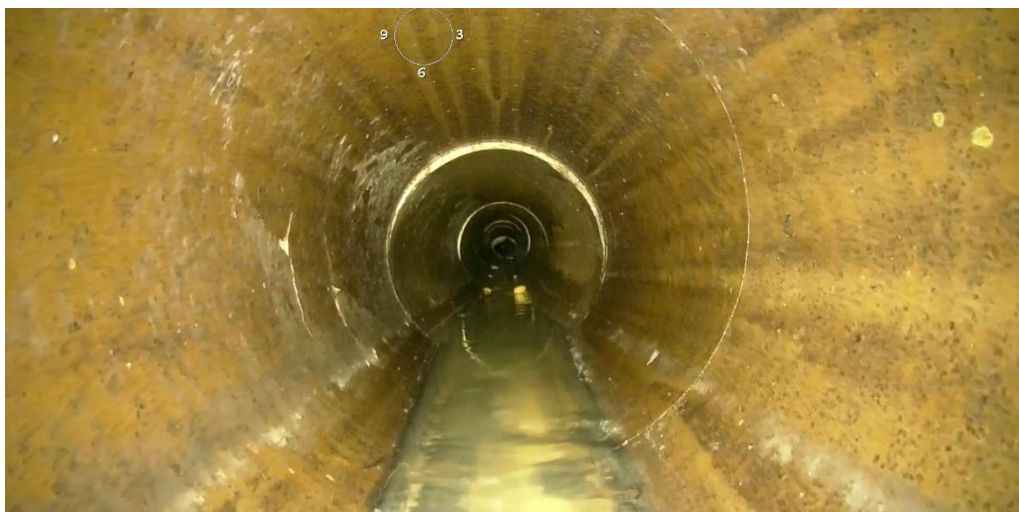
Obr. 32 – 28.64 m – Příčná prasklina [BVK, a.s.]

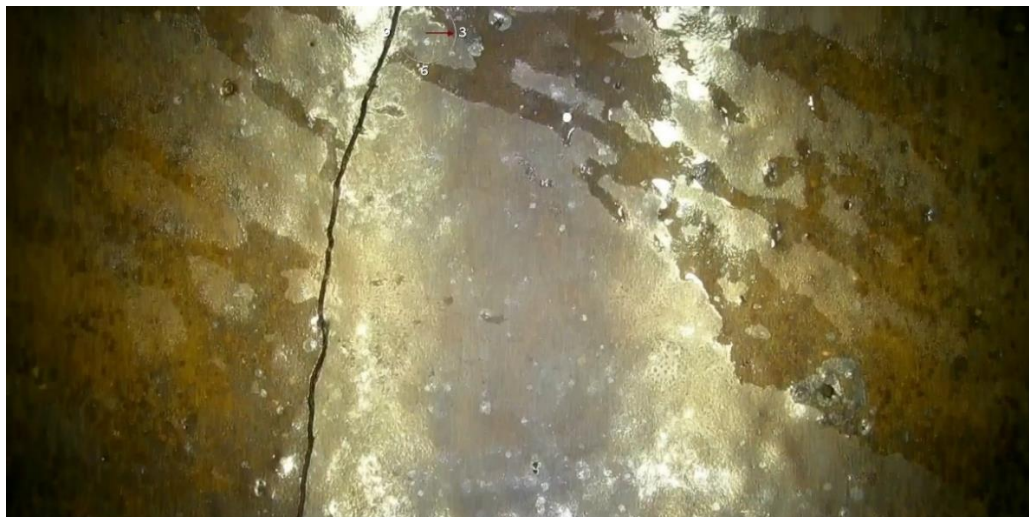
Obr. 33 - 28.64 m - Detail příčné praskliny [BVK, a.s.]

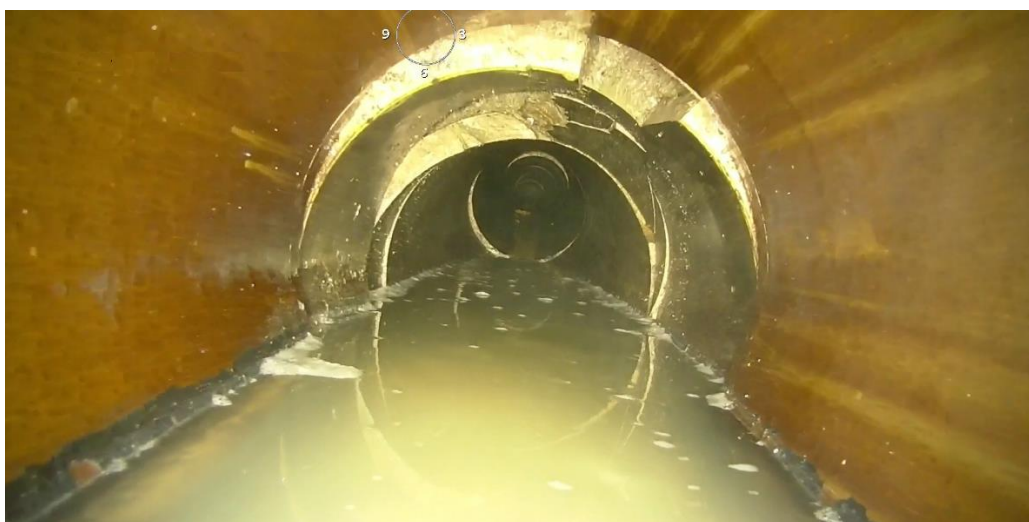
Obr. 34 - 36.91 m - Netěsná stěna potrubí, chybějící část stěny [BVK, a.s.]

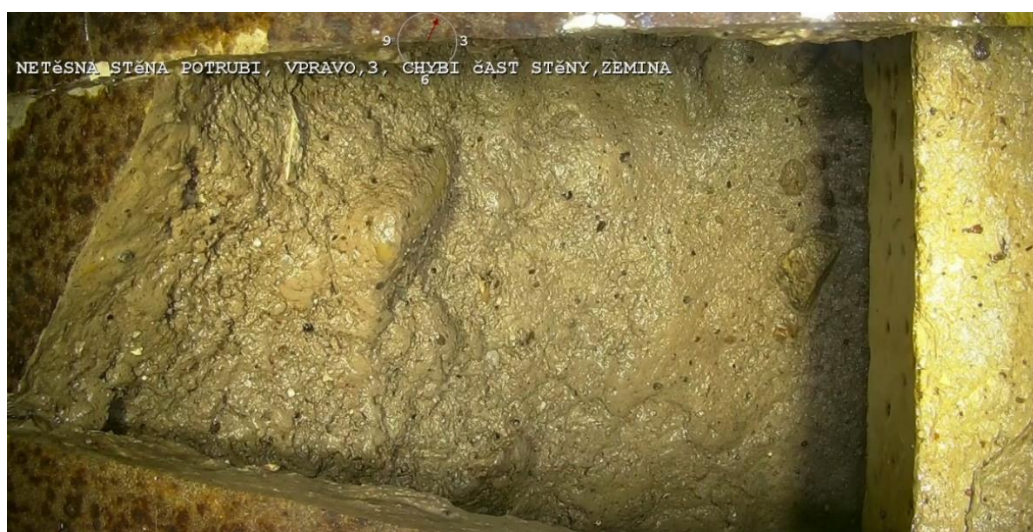
Obr. 35 - 36.91 m - Chybějící část stěny, je vidět zemina [BVK, a.s.]

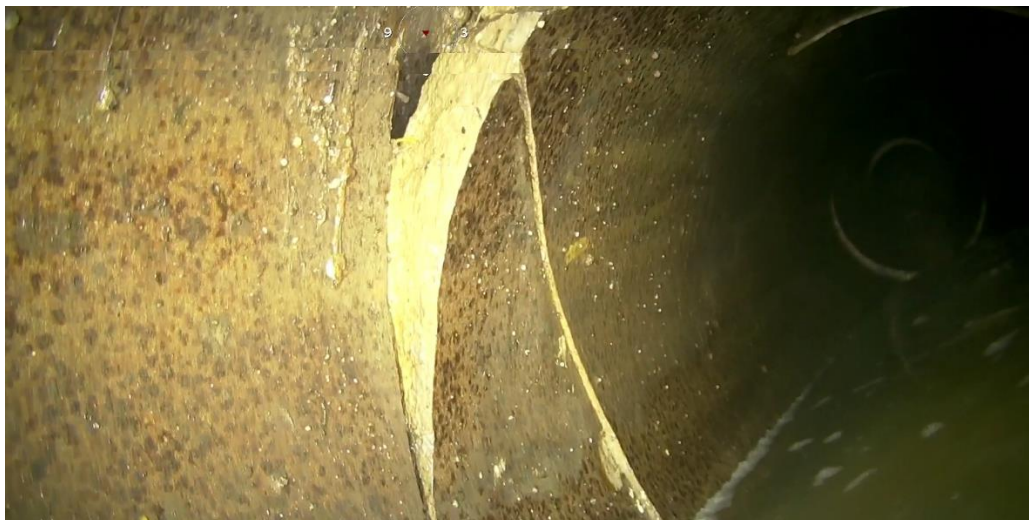
Obr. 36 – 37.02 m – Netěsná stěna potrubí, silné praskliny, vymletá díra [BVK, a.s.]

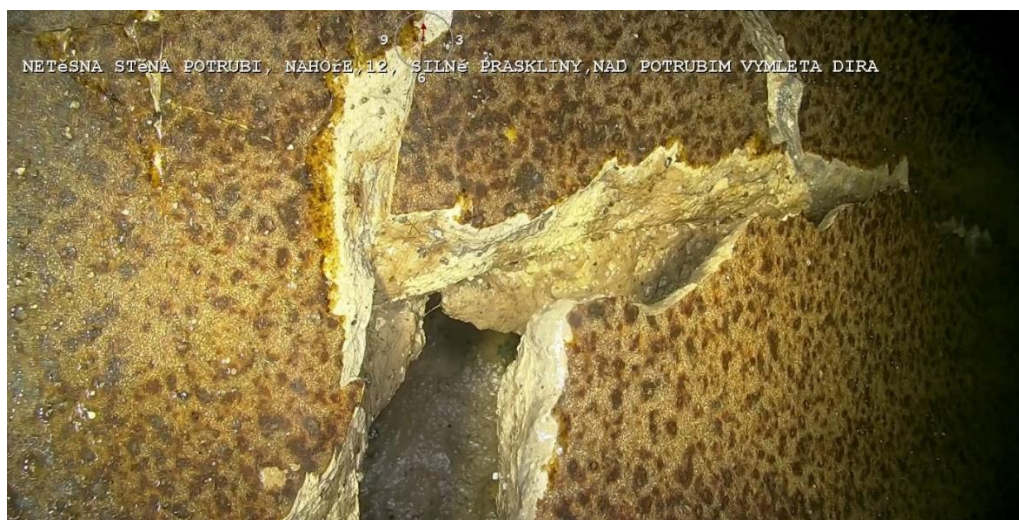
Obr. 37 – 37.02 m – Detail netěsností, silných prasklin a vymleté díry nad potrubím [BVK,a.s]

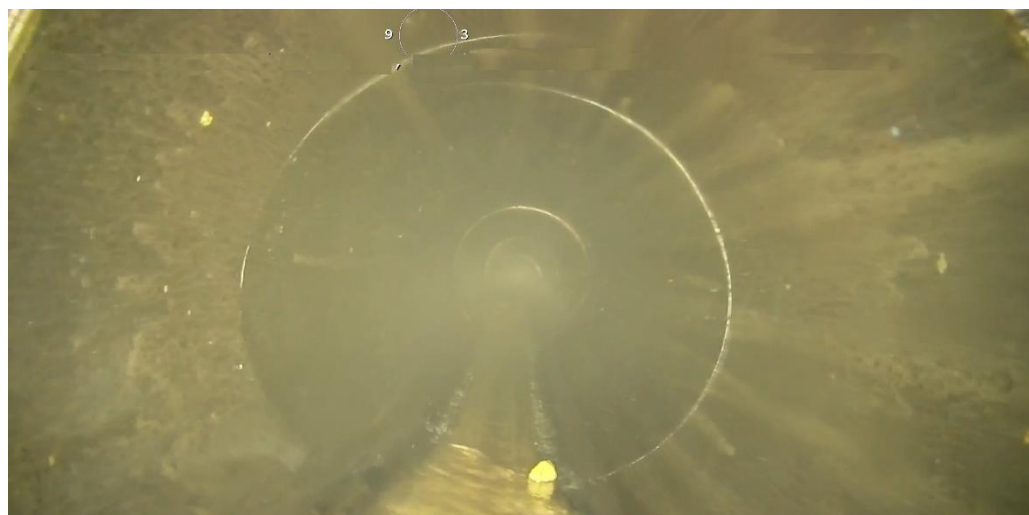
Obr. 38 – 40.28 m – Příčná prasklina [BVK, a.s.]

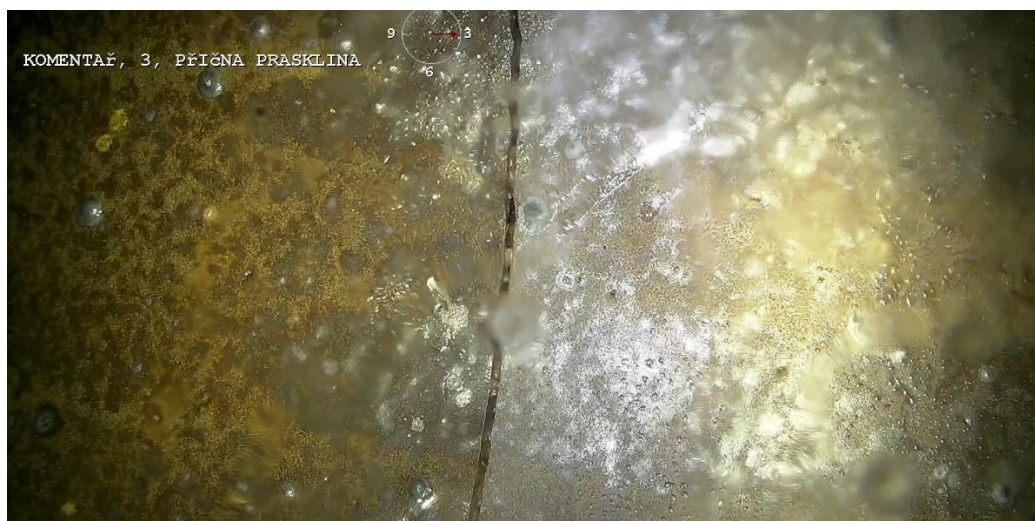
Obr. 39 – 40.28 m – Detail příčné praskliny [BVK, a.s.]

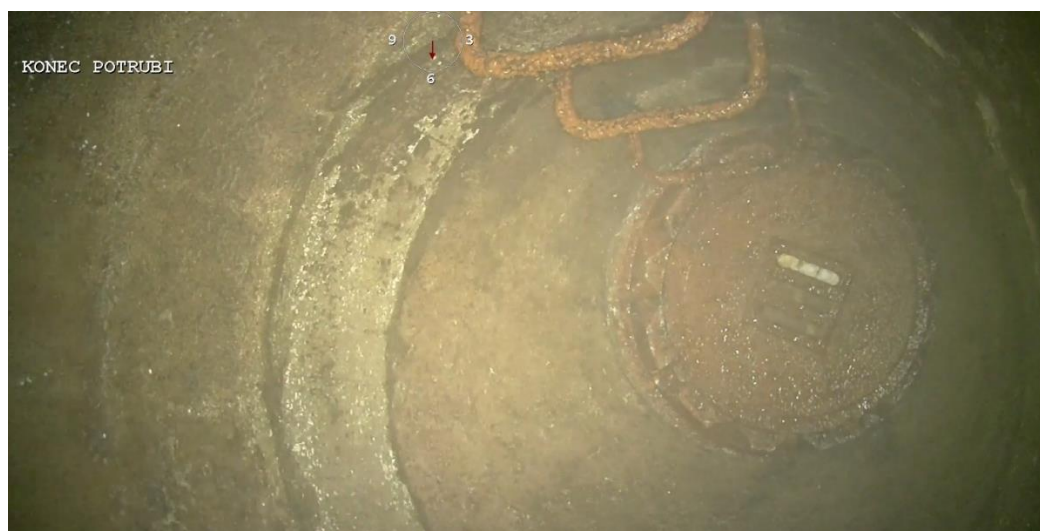
Obr. 41 – 45.78 m – Poklop a stupadla na konci úseku [BVK, a.s.]
