METODIKY HODNOCENÍ TECHNICKÉHO STAVU STOKOVÝCH SÍTÍ

METHODOLOGIES FOR EVALUATING THE TECHNICAL CONDITION OF SEWER
NETWORKS

BAKALÁŘSKÁ PRÁCE

Vendula Palkovská

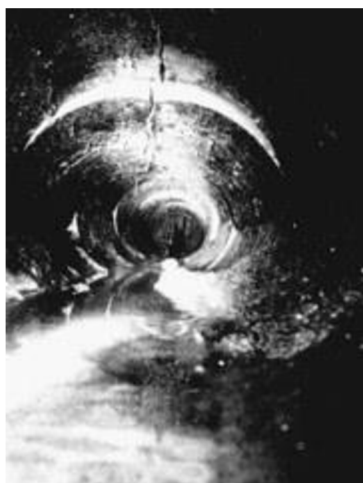
Obr. 17 Příklad hodnocení poškození konstrukce [26]

Skup. poškození: Tvorba trhlin
Třída poškození: 5

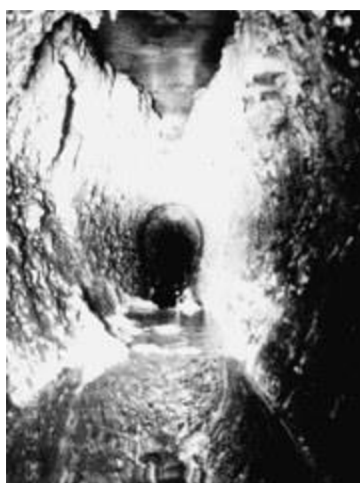
Obr. 18 Příklad hodnocení poškození konstrukce [26]

Skupina poškození: Netěsnost
Třída poškození: 3

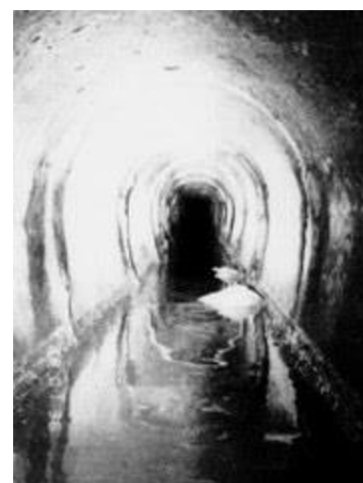
Obr. 19 Příklad hodnocení poškození konstrukce [26]

Skupina poškození: Koroze
Třída poškození: 5

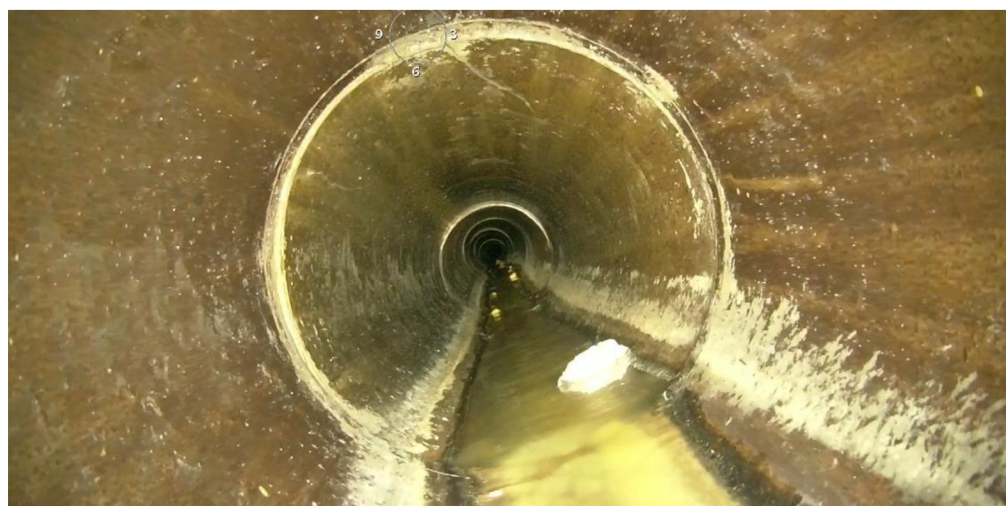
Obr. 28 - 11.10 m - Podélná prasklina nahoře a vlevo [BVK, a.s.]

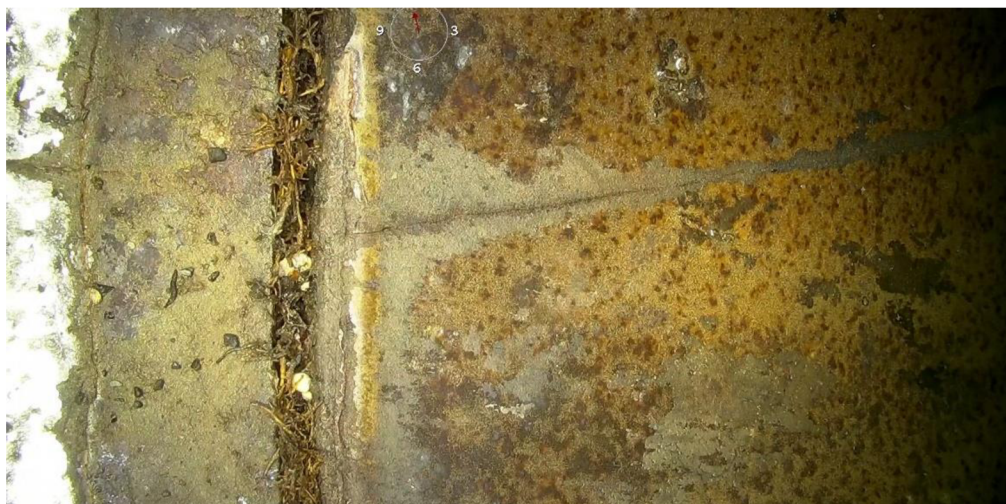
Obr. 29 - 11.10 m - Detail podélné praskliny nahoře [BVK, a.s.]

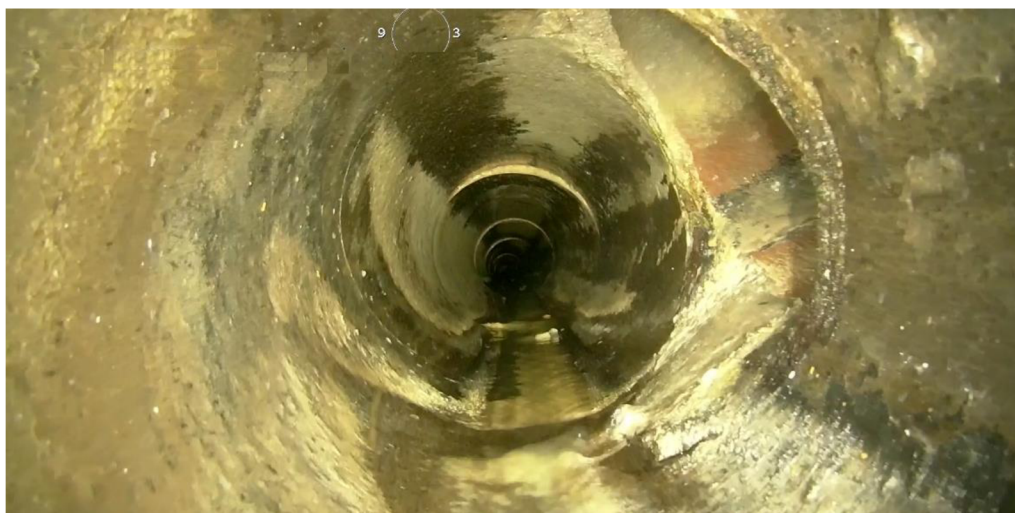
Obr. 30 - 22.40 m - Výšek vpravo [BVK, a.s.]

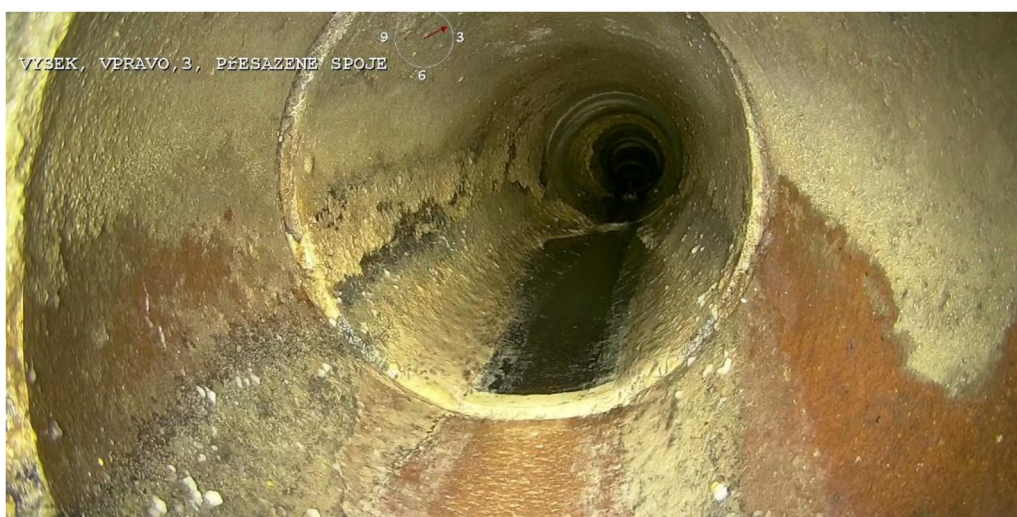
Obr. 31 - 22.40 m - Výšek vpravo, přesazené spoje [BVK, a.s.]

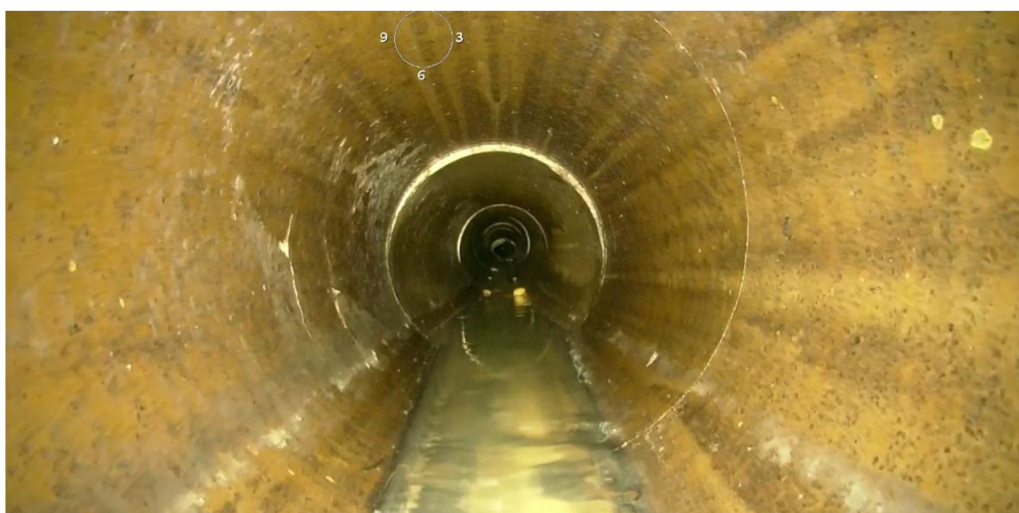
Obr. 32 - 28.64 m - Příčná prasklina [BVK, a.s.]

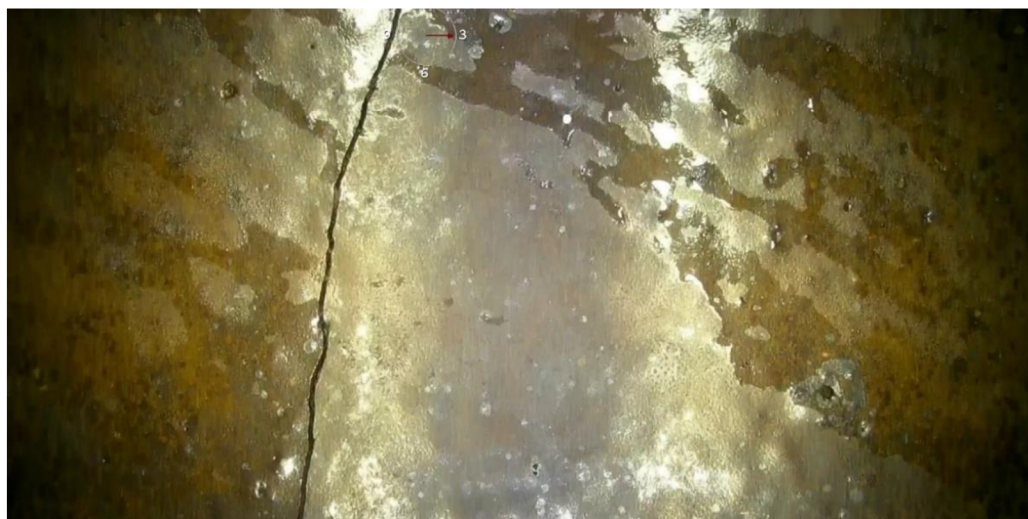
Obr. 33 – 28.64 m – Detail příčné praskliny [BVK, a.s.]

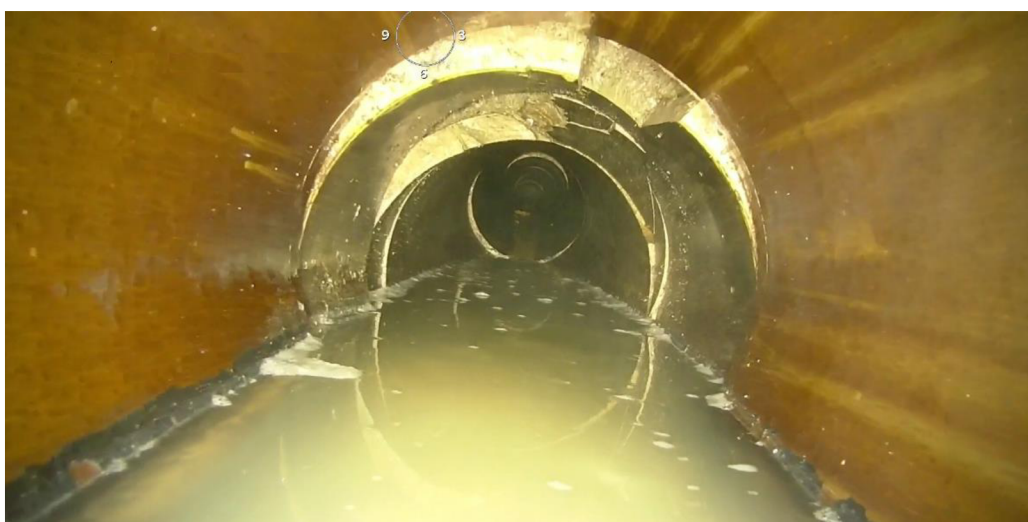
Obr. 34 – 36.91 m – Netěsná stěna potrubí, chybějící část stěny [BVK, a.s.]

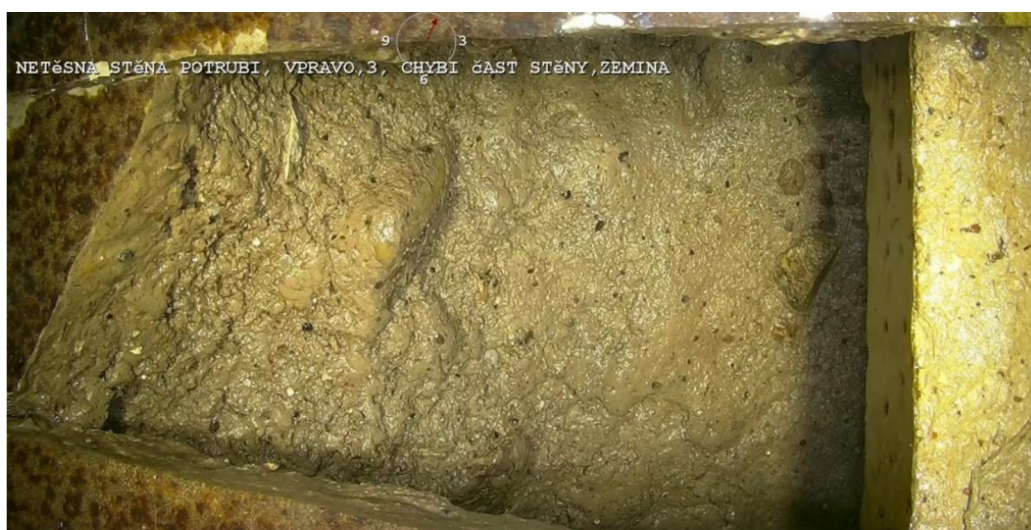
Obr. 35 – 36.91 m – Chybějící část stěny, je vidět zemina [BVK, a.s.]

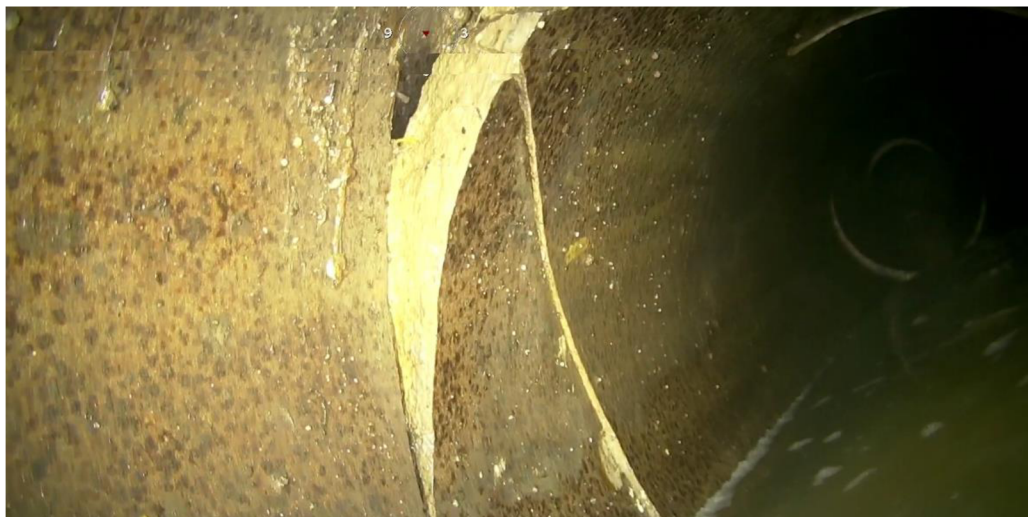
Obr. 36 – 37.02 m – Netěsná stěna potrubí, silné praskliny, vymletá díra [BVK, a.s.]

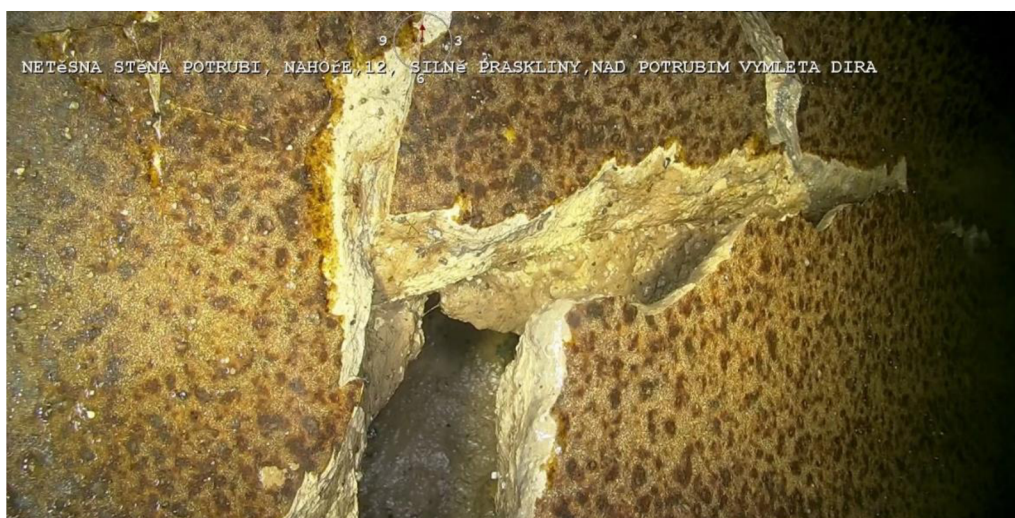
Obr. 37 – 37.02 m – Detail netěsností, silných prasklin a vymleté díry nad potrubím [BVK,a.s]

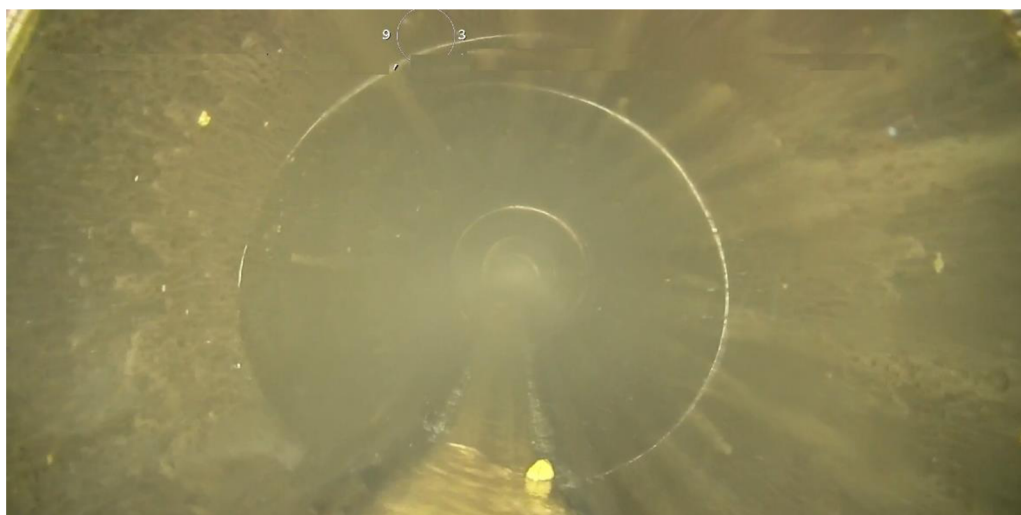
Obr. 38 – 40.28 m – Příčná prasklina [BVK, a.s.]

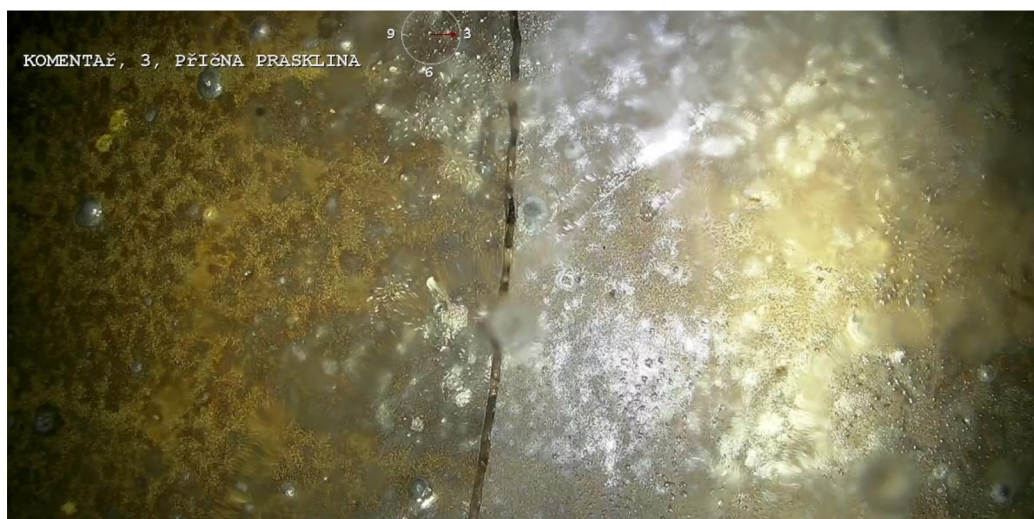
Obr. 39 – 40.28 m – Detail příčné praskliny [BVK, a.s.]
