STAVEBNĚ TECHNICKÝ PRŮZKUM EXISTUJÍCÍHO
OBJEKTU RD

JAROSLAV NOVOTNÝ

BRNO 2014

DIAGNOSTIC ANALYZES OF AN EXISTING FAMILY HOUSE

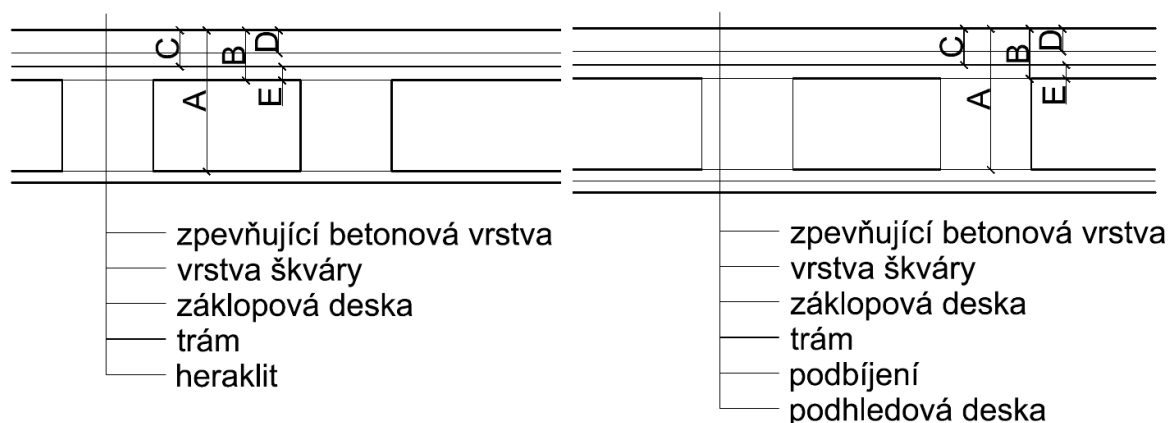
Obr. č.9: skladba stropů

Skladba stropu s heraklitem

Skladba stropu s podhledovými deskami

Sonda S2 byla záměrně navrtána v blízkosti již zmíněné zdi, čímž bylo zjištěno, že zeď se výrazně podílí na vynášení zatížení od trámů. Její případné vybourání tedy není možné. Zároveň bylo ověřeno, že neexistuje výměna ani v části nad ložnicí. Trámy vlevo i vpravo mají na sobě zbytky z omítání ještě před obdobím, kdy bylo přidáno podbíjení heraklitem. Na fotografii B je zjevné, že zeď pokračuje až do výšky zákloповé desky.
