STAVEBNĚ TECHNICKÝ PRŮZKUM EXISTUJÍCÍHO
OBJEKTU RD

JAROSLAV NOVOTNÝ

BRNO 2014

DIAGNOSTIC ANALYZES OF AN EXISTING FAMILY HOUSE

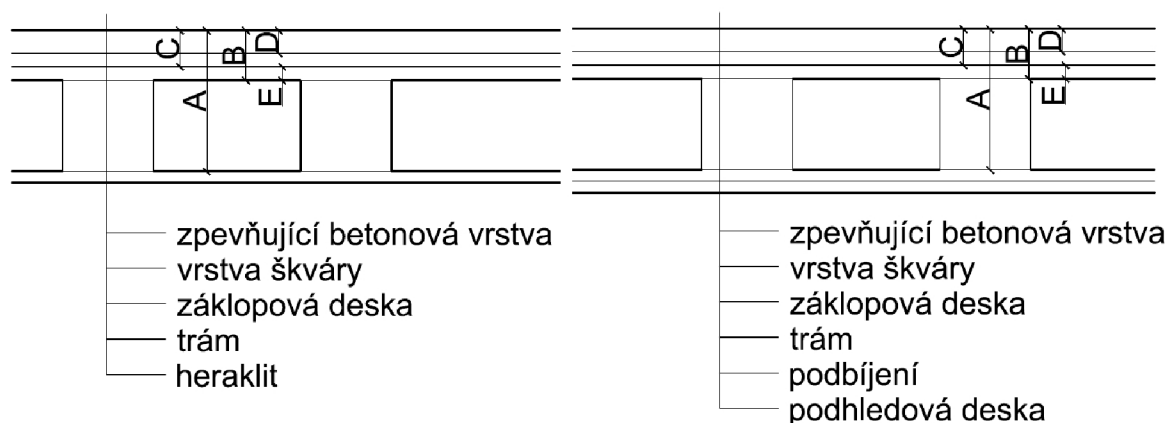
Obr. č.9: skladba stropů

Sonda S2 byla záměrně navrtána v blízkosti již zmíněné zdi, čímž bylo zjištěno, že zeď se výrazně podílí na vynášení zatížení od trámů. Její případné vybourání tedy není možné. Zároveň bylo ověřeno, že neexistuje výměna ani v části nad ložnicí. Trámy vlevo i vpravo mají na sobě zbytky z omítání ještě před obdobím, kdy bylo přidáno podbíjení heraklitem. Na fotografii B je zjevné, že zeď pokračuje až do výšky zákloповé desky.

Sonda S4 nad kuchyní zjistila stejné uspořádání jako sonda S3 bez jakýchkoli defektů.

Umístění sondy S5 bylo zvoleno nad obývací místností pro ověření trámu v místě, kde z přilehlého svahu ještě před jeho odkopáním zatékalo. Nebyla zjištěna žádná porucha trámu.
