**PORUCHY NÁSYPOVÝCH TĚLES ŽELEZNIČNÍHO
SPODKU SPOJENÉ S JEJICH POSTUPNÝM
ROZŠIŘOVÁNÍM**

DEFECTS OF RAILWAY EMBANKMENTS RESULTING FROM THEIR WIDENING IN THE PAST

DIPLOMOVÁ PRÁCE

Bc. Ivana Buzgóová

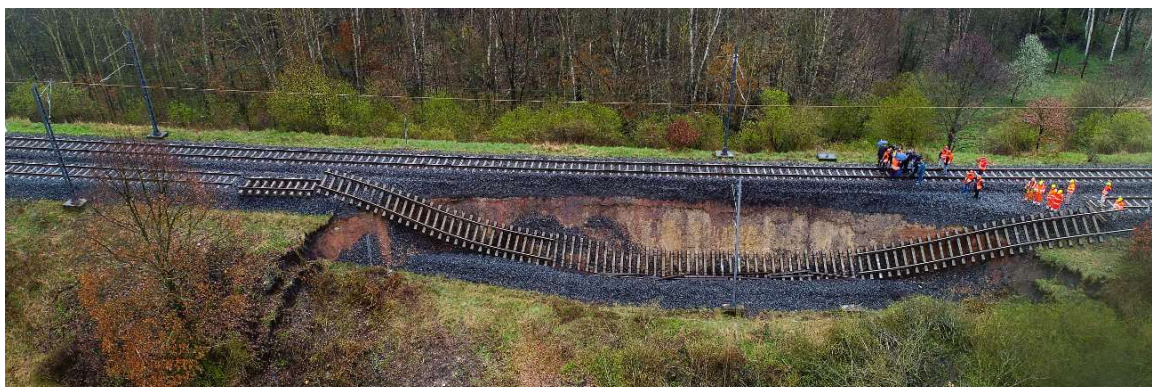
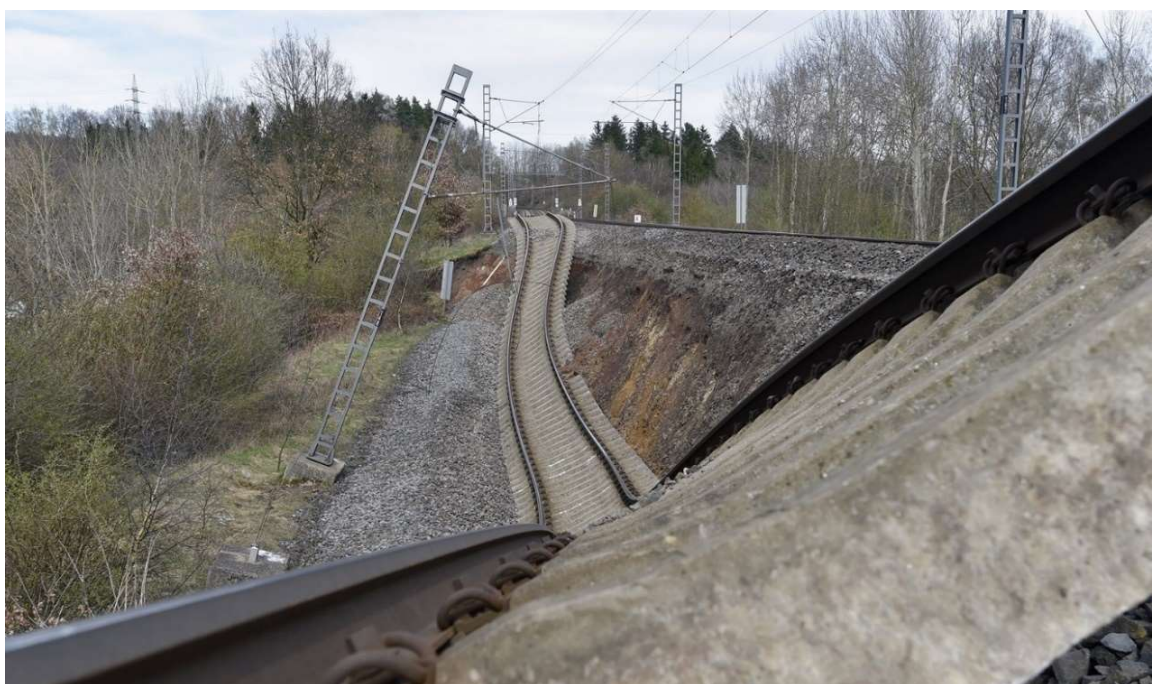
(pozri Obrázok 4.2 a 4.3) [10]. Násyp, u ktorého došlo k poškodeniu, bol vysoký 11 m. Rozvinul sa rotačný zosuv, pričom výška odtrhovej hrany bola asi 4 m na šírke 60 m a dĺžke asi 35 m. Odhadovaný objem zeminy prekročil hranicu 6 000 m³ [9].

Obrázok 4.2: Poruchy spôsobené zosuvom v úseku Hájek – Dalovice v roku 2018 [11].

Obrázok 4.3: Poruchy spôsobené zosuvom v úseku Hájek – Dalovice v roku 2018 [12].

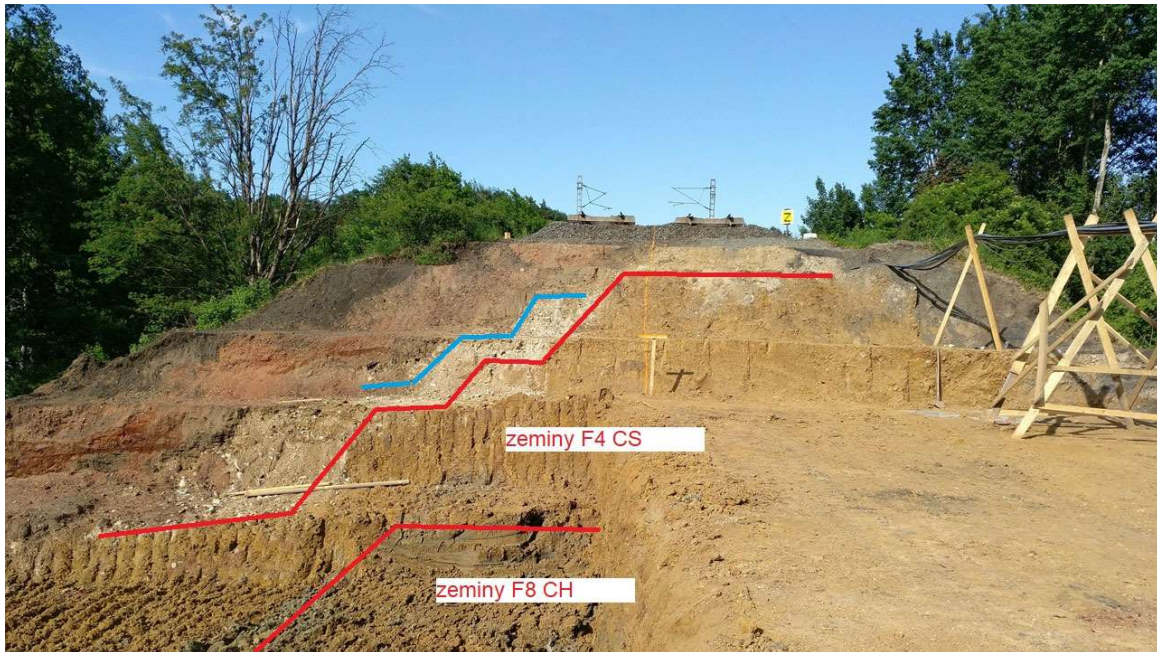
Geofyzikálny prieskum potvrdil, že na styku jadra pôvodného násypu a prísypu sa nachádzajú plne nasýtené zeminy. Zároveň boli pod vrstvou škvary odhalené priťažovacie lavice v päte svahu (pozri Obrázok 4.6) pravdepodobne vybudované v medzivojnovom období [9].

Obrázok 4.5: Priečný rez telesom pôvodného násypu a prísypu [9].

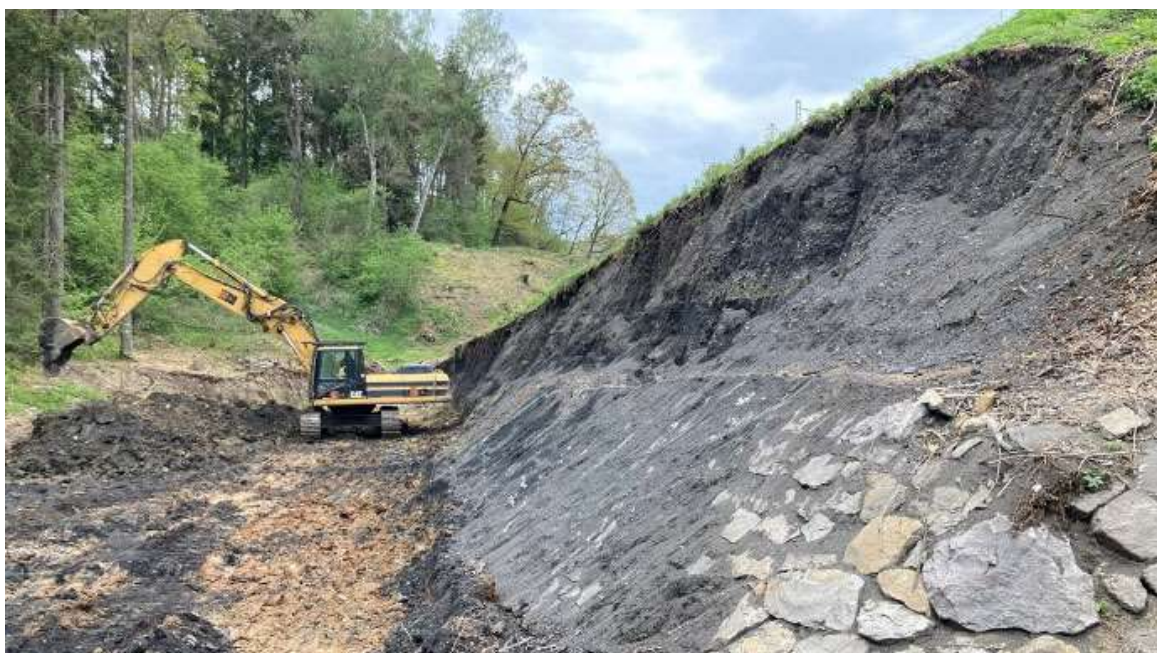
Obrázok 4.6: Príťažovacie lavice v päte svahu, objavené pri prevádzaní zemných prác, zakryté vrstvou škvary [9].

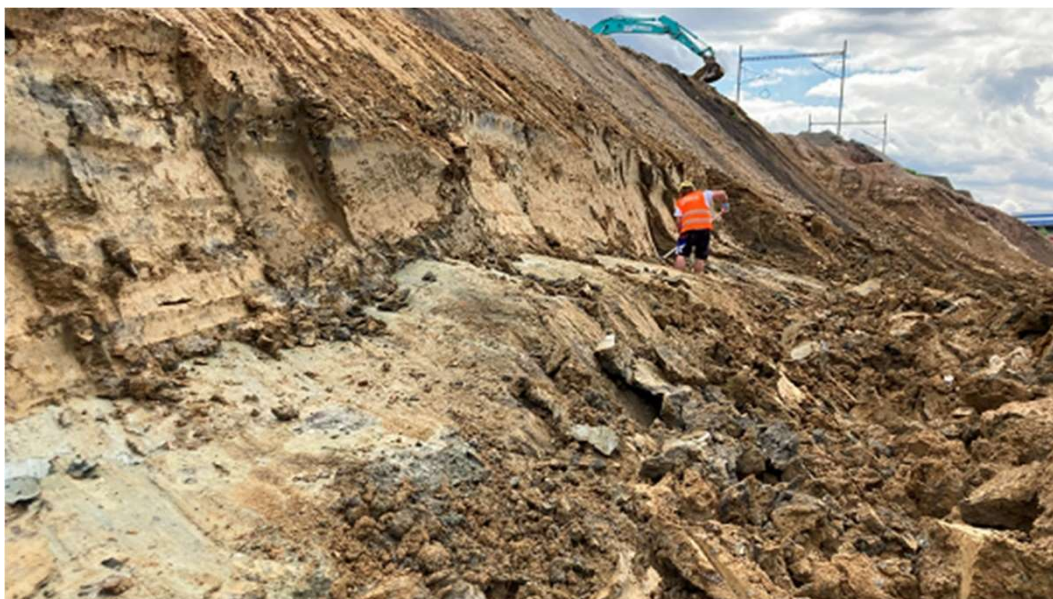
Po vypustení statických zásob odvodňovacích systémov objavených v telese násypu došlo k uvoľneniu napätia, postupne bolo možné badať šmykové porušenia, ktoré sa vytvárali už v minulosti. Počas prebiehajúcich prác bola odhalená aj šmyková plocha vinúca sa jadrom prísypu (pozri Obrázok 4.7), ten bol zhotovený okolo roku 1889 kvôli zdvojkolaženiu trate [9].

Obrázok 4.7: Šmyková plocha v jadre prísypu [9].

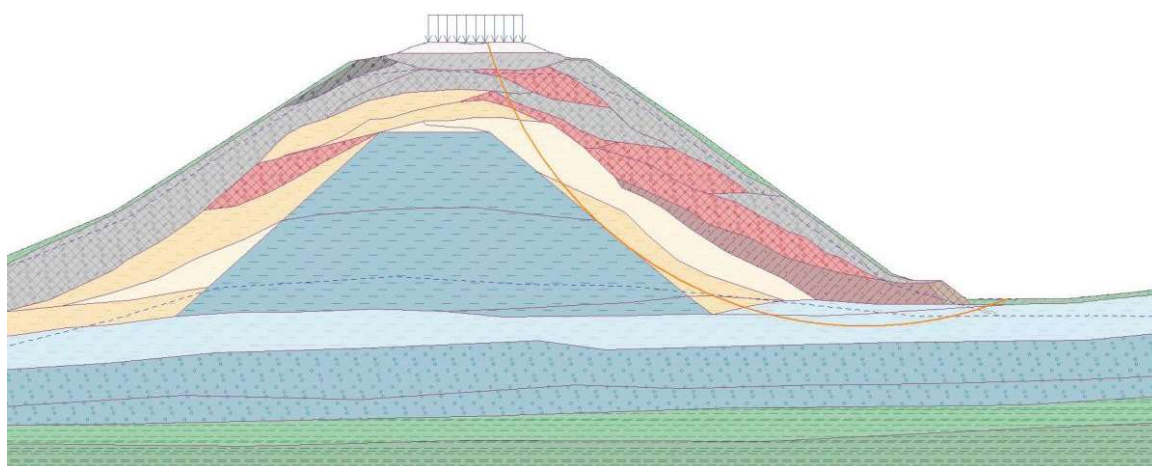
Obrázok 4.8 zobrazuje profil telesa násypu v km 181,625 (v smere do Chebu), kde je možné badať zložité geologické pomery. Pôvodný násyp je približne z roku 1873, kedy bola trať vystavaná ako jednokoľajná a bol tvorený plastickými ílmi. Vrstvy nad ním predstavujú rozličné materiály, ktorými sa teleso dosypávalo v období, keď sa menili požiadavky na šírku násypového telesa dráhy, konkrétne sa jednalo o ílovité vápnité štrky z okolitých kamenných lomov. Ďalšie materiály, ktorými sa teleso rozširovalo boli rôzne škvary, výzisk, ílovité hliny, prípadne popol. Prisypaný materiál pravdepodobne zamedzil funkčnosti pôvodného systému odvodnenia, došlo k vytvoreniu nepriepustných vrstiev ílovitých zemín, pričom miera saturácie dosahovala v niektorých miestach až 100% [10].

Obrázok 4.8: Profil násypového telesa v km 181,625 (smer Cheb) s veľmi premenlivou geológiou a pôvodným ílovitým telesom násypu z roku 1873 [10].

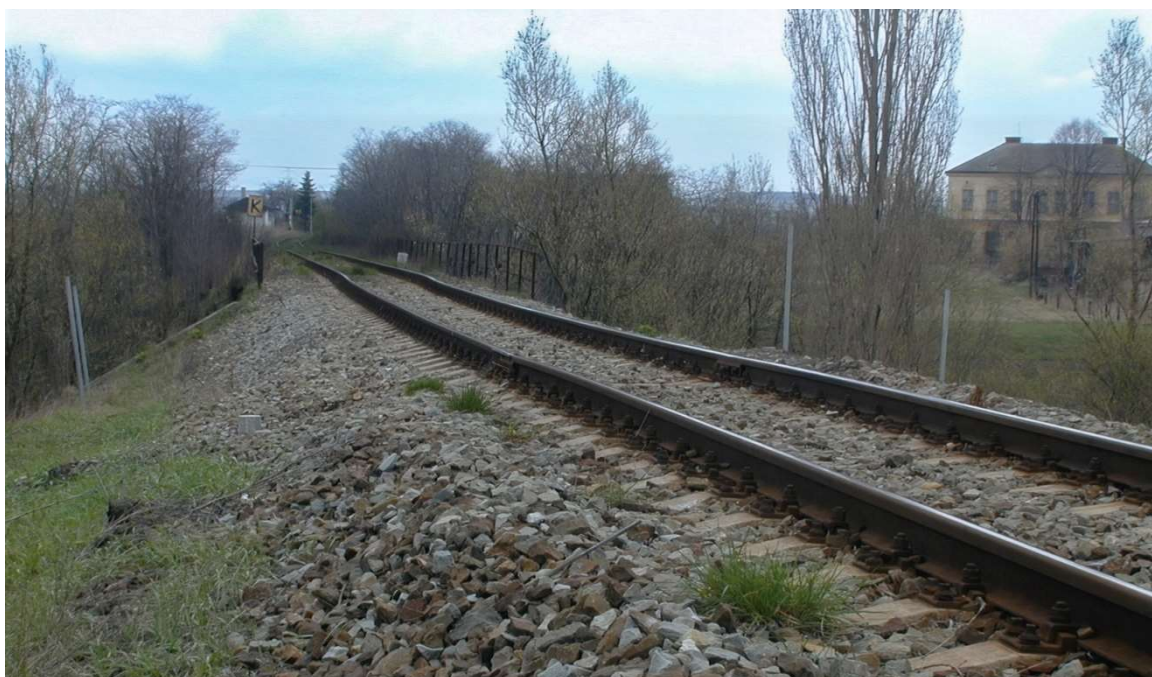
Obrázok 4.12: Viditeľné poruchy GPK v prechodovej oblasti mostu, konkrétne v km 190,286 [16].

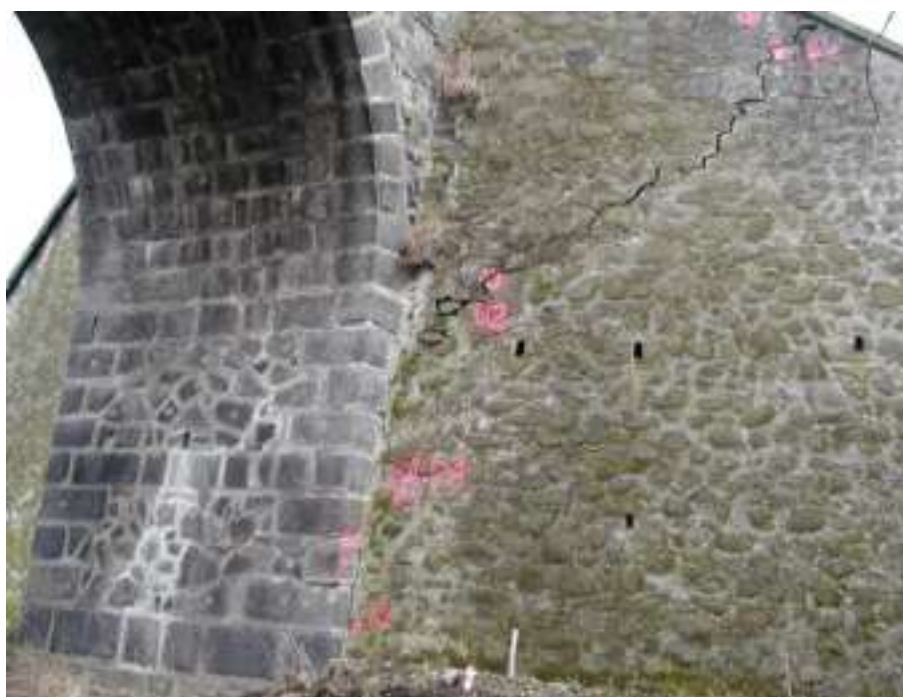
Obrázok 4.13: Poškodenie ľavého krídla mostu v km 190,286 [16].

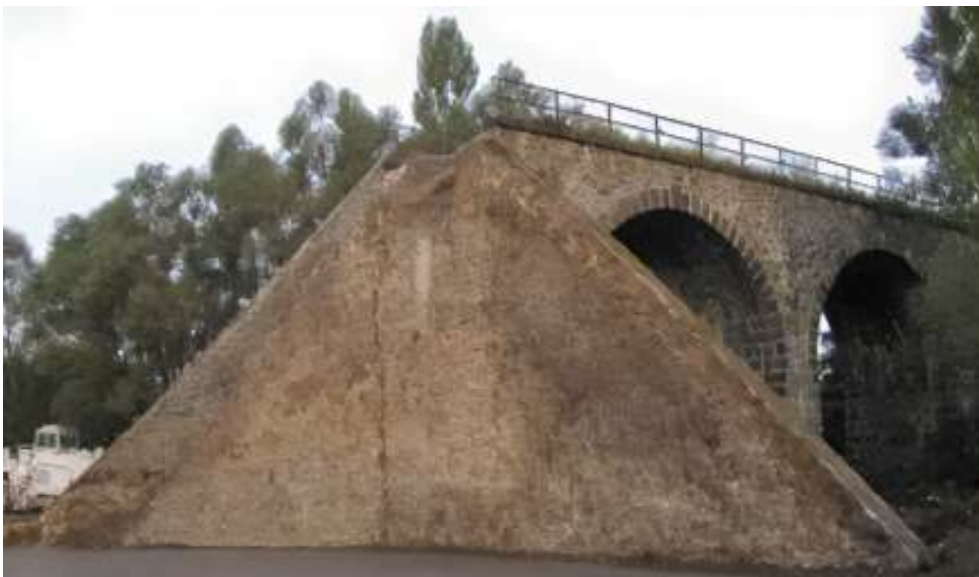
Obrázok 4.15: Poškodenie mostného krídla viditeľné po odťazení násypu [16].

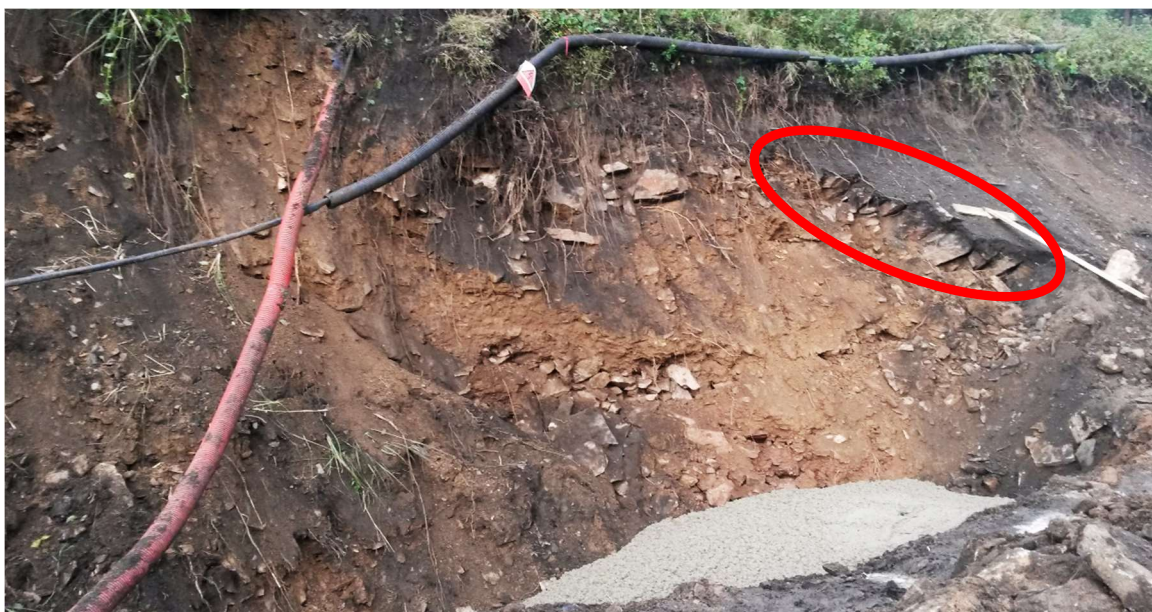
Obrázok 4.21: Odkopaný pravý svah s viditeľným kamenným obkladom.

Nevhodné založenie gabionovej steny (plytké založenie) spôsobilo jej deformácie v úrovni dráhového chodníka (banketu) až v hodnotách 25 cm. Taktiež bolo možné badať hrubú vrstvu voľne prisypaného a nezhutneného materiálu pochádzajúceho z pravidelného čistenia koľajového zvršku, ktorý však nebol ďalej spracovaný. Vzniklo tam nezhutnené zemné prostredie kyprého charakteru, ktoré bolo stlačiteľné. Existujúce odvodnenie pláne železničného zvršku nezabránilo zatekaniu zrážkovej vody do základovej škáry a do podložia, čo ešte viac zhoršilo plytké založenie pätného múru. Vykonané penetračné skúšky preukázali, že podložie je stlačiteľné a nie je dostatočne únosné [18].

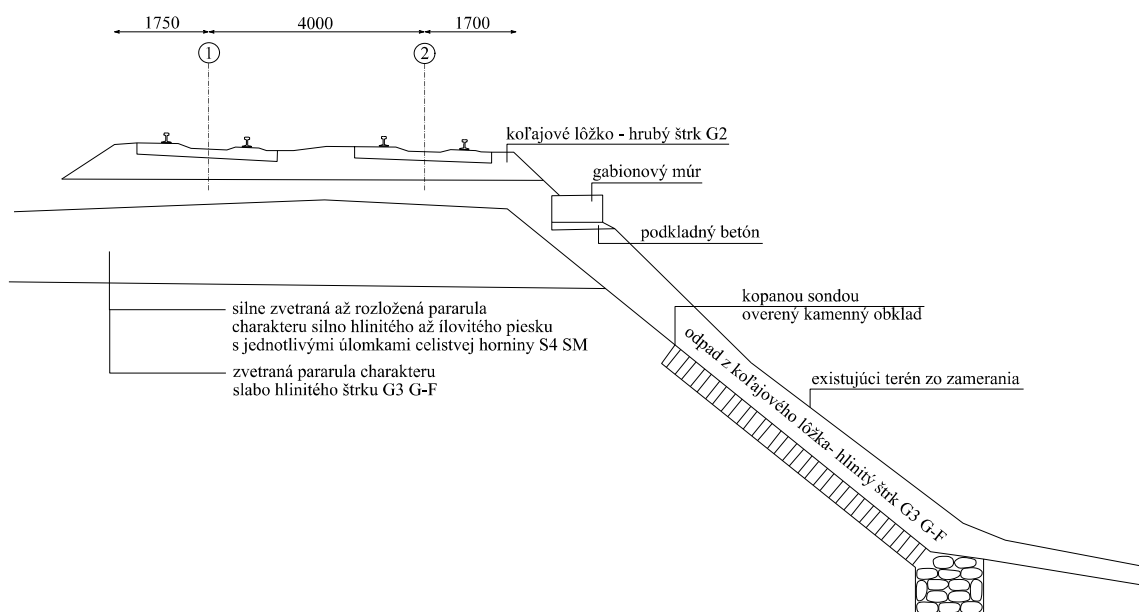
Obrázok 4.22: Priečný rez – kopaná sonda v km 502,070 – skladba zemín v telese dráhy [18].

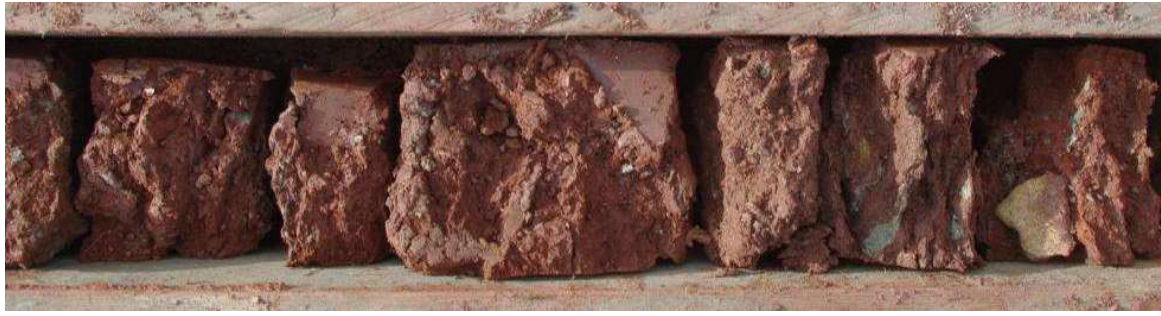
Obrázok 4.26: Materiál pôvodného násypu z rokov 1871 – 1872 [24].

V rámci sanácie bolo navrhnuté nové vedenie trasy, ktorého úlohou bola optimalizácia zaťaženia násypu a smerových pomerov. Bol odstránený existujúci železničný zvršok aj odťažované koľajové lôžko a prísypy z koruny násypu. Ďalej bola navrhnutá úprava sklonu zemnej pláne. Neúnosnosť podložia bola ošetrená výmenou materiálu podložia za vhodnejší s pridaním netkanej geotextílie v prvej časti úseku. V ostatných častiach úseku boli prevedené štrkové piliere D500 metódou replacement či navrhnutá realizácia priťažovacích lavíc [23].

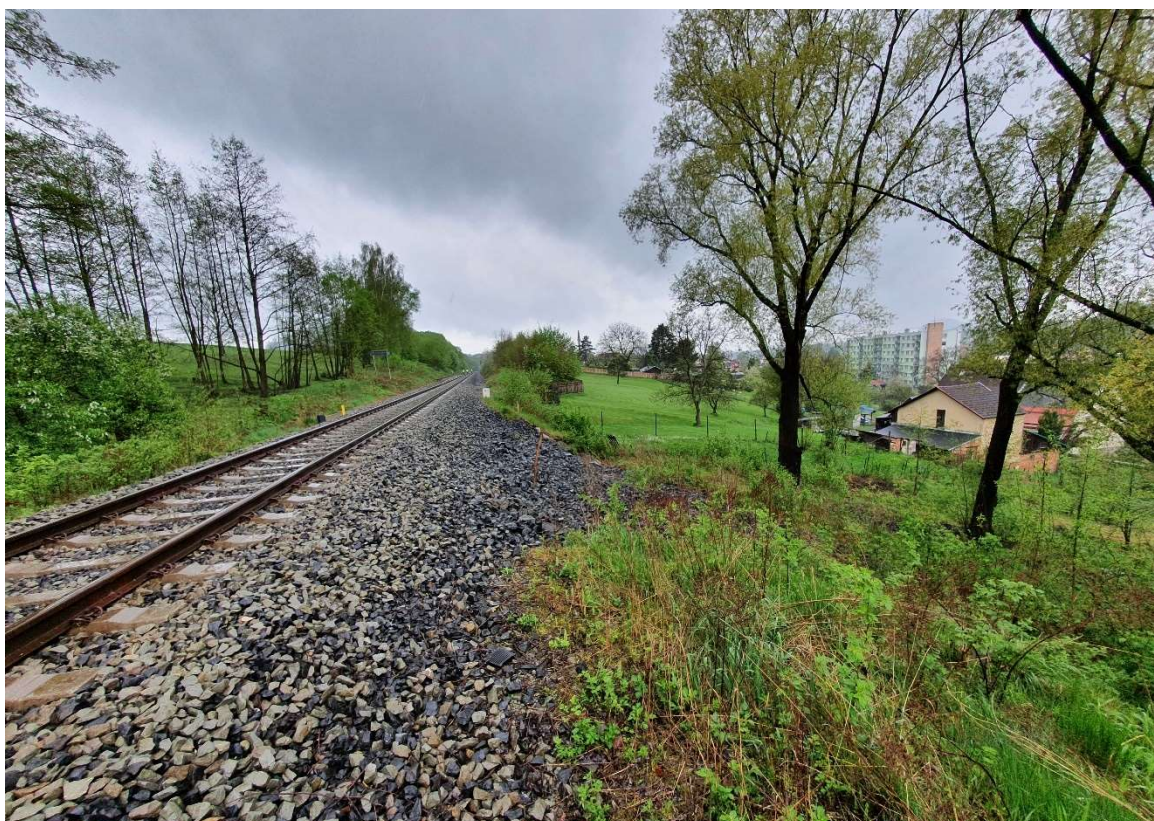
V rámci topenia snehovej pokrývky na jar 2017 došlo k vzniku zosuvu. Po prevedení dokumentácie bolo zistené dlhodobé sýtenie materiálov násypového telesa vodou. Materiál tvoriaci násypové teleso je prevažne zložený z plastických ílov, ktoré pôsobením vody môžu degradovať. K vlhnutiu zemín dochádza pravdepodobne skrz štrkové piliere, ktoré sa neukázali ako vhodné sanačné opatrenie. Sýteniu nešťastne napomáha aj nefunkčné odvodnenie, pretože voda bola odvádzaná pomocou žľabov do nefunkčného priepustu v km 25,897. Pôsobenie povrchovej aj podzemnej vody zvyšuje vlhkosť v zeminách a zároveň znižuje jej deformačné charakteristiky. V problematickom úseku dochádza k deformáciám GPK, ktoré (podľa meraní) vznikajú ako kombinácia stlačovania prevlhčených zemín a pohybov v podloží násypu. Aj keď najnovší prieskum lokality neoveril polohu šmykovej plochy, nie je možné vylúčiť, že nenastanú ďalšie svahové pohyby väčších pomerov [30]. Obrázky 7.2, 7.3 a 7.4 dokumentujú súčasný stav v okolí železničnej trate po zosuve. Pre názornosť je obrázková dokumentácia prevedená z rôznych uhlov. Obrázok 7.5 približuje poškodenie vzniknuté svahovými pohybmi. Mieru poškodenia dostatočne naznačuje pozostatok pôvodného kamenného obloženia svahu, ktoré bolo prevedené po sanácií štrkovými piliermi, kedy prebehla sanácia úseku spojená s výmenou železničného zvršku. Celkovým problémom územia je pravdepodobne voda, ktorá zmáča aj rozsiahle výbehy poľnohospodárskej zveri po pravej strane trate (v smere staničenia), ktoré je vidieť na Obrázku 7.6.

Obrázok 7.2: Pohľad na zosunutú masu štrku v smere proti staničeniu (smer stanica Česká Kamenice).

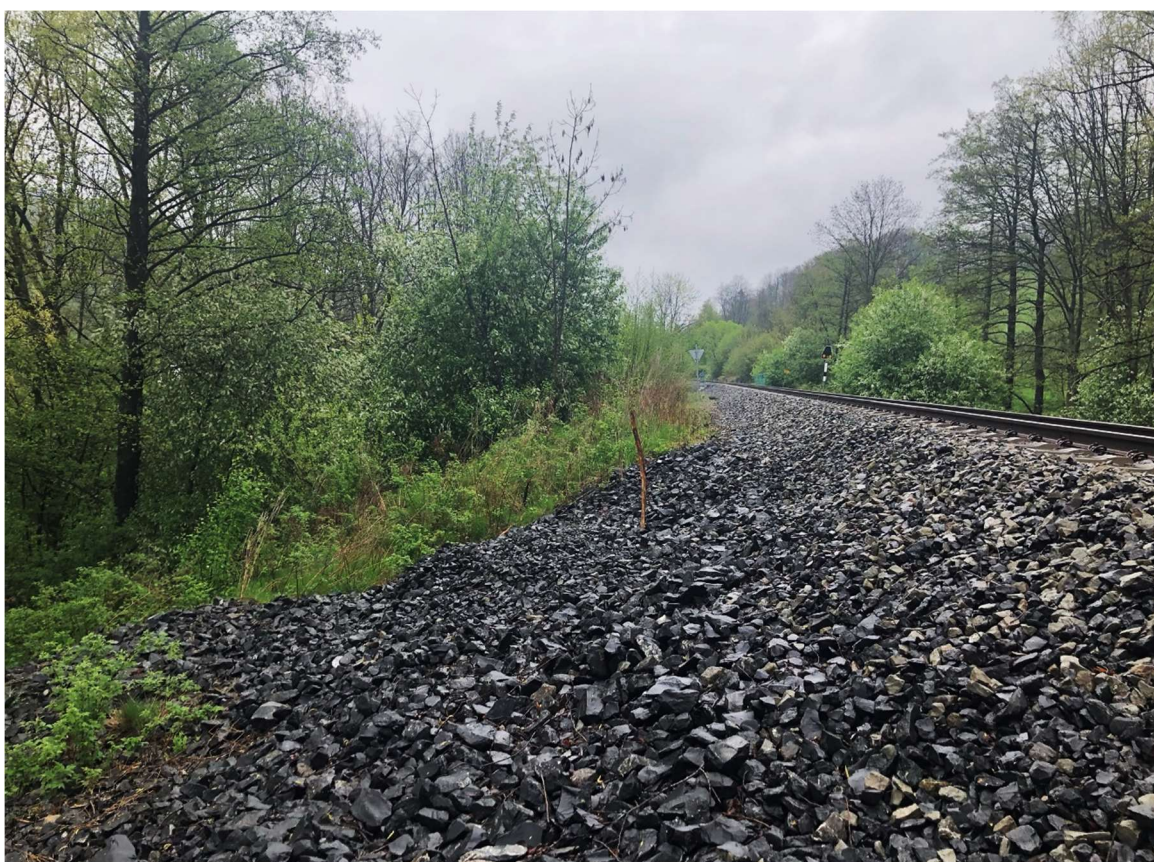
Obrázok 7.3: Pohľad po zosuve na ľavú stranu trate v smere staničenia (smer stanica Mlýny).

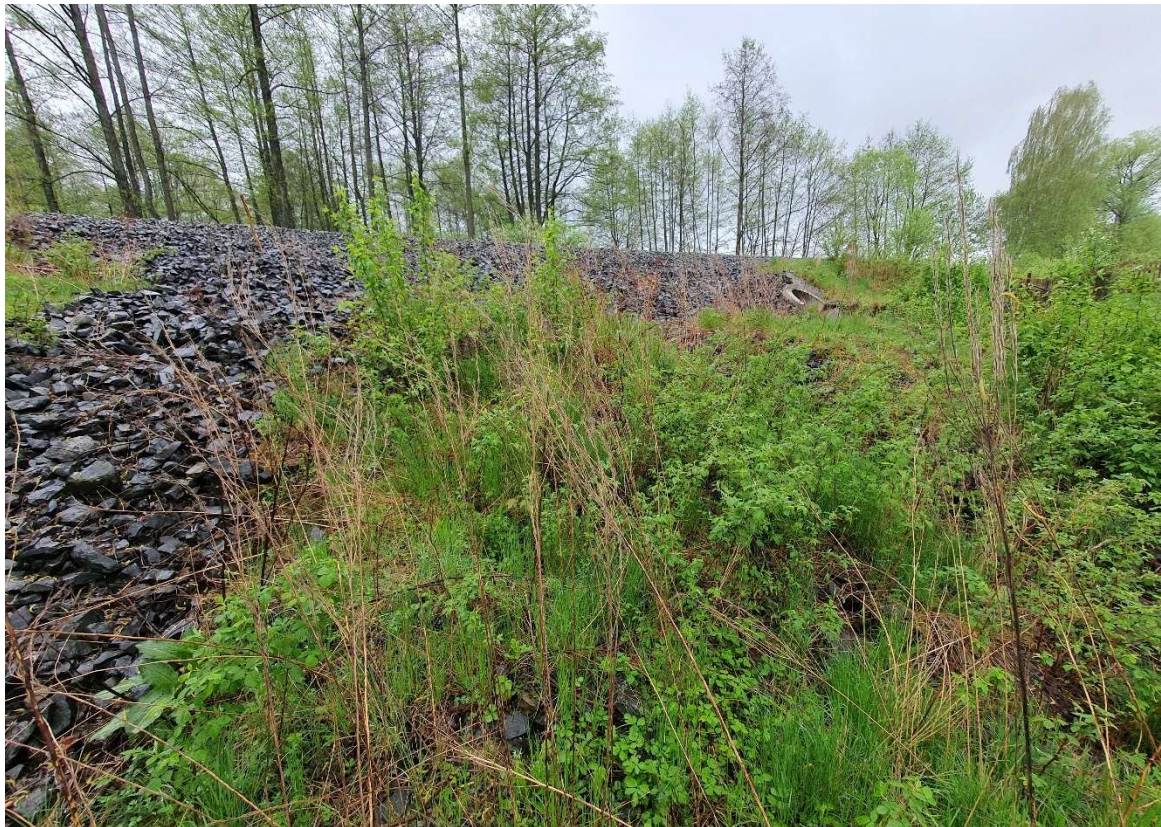
Obrázok 7.4: Pohľad na zosuv z päty svahu.

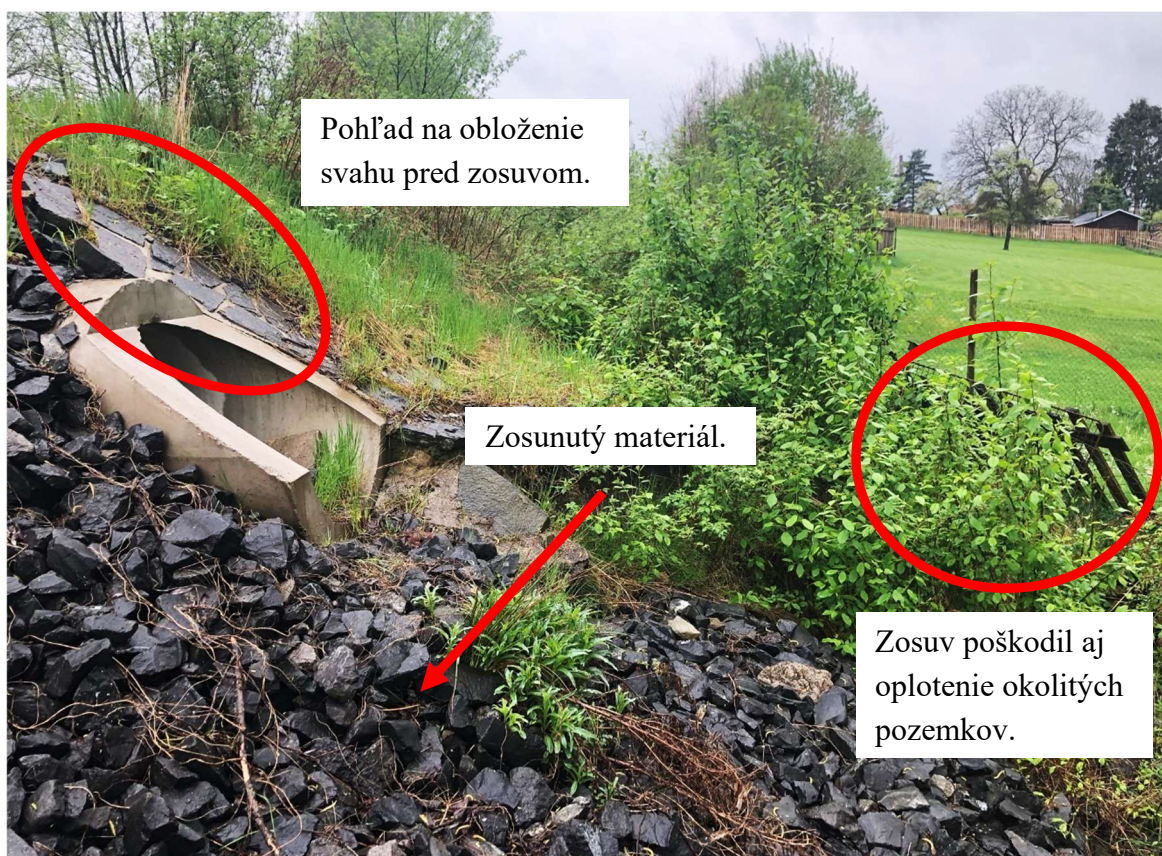
Obrázok 7.5: Bližší pohľad na zosuv – jednotlivé detaily sú popísané v samotnom obrázku.

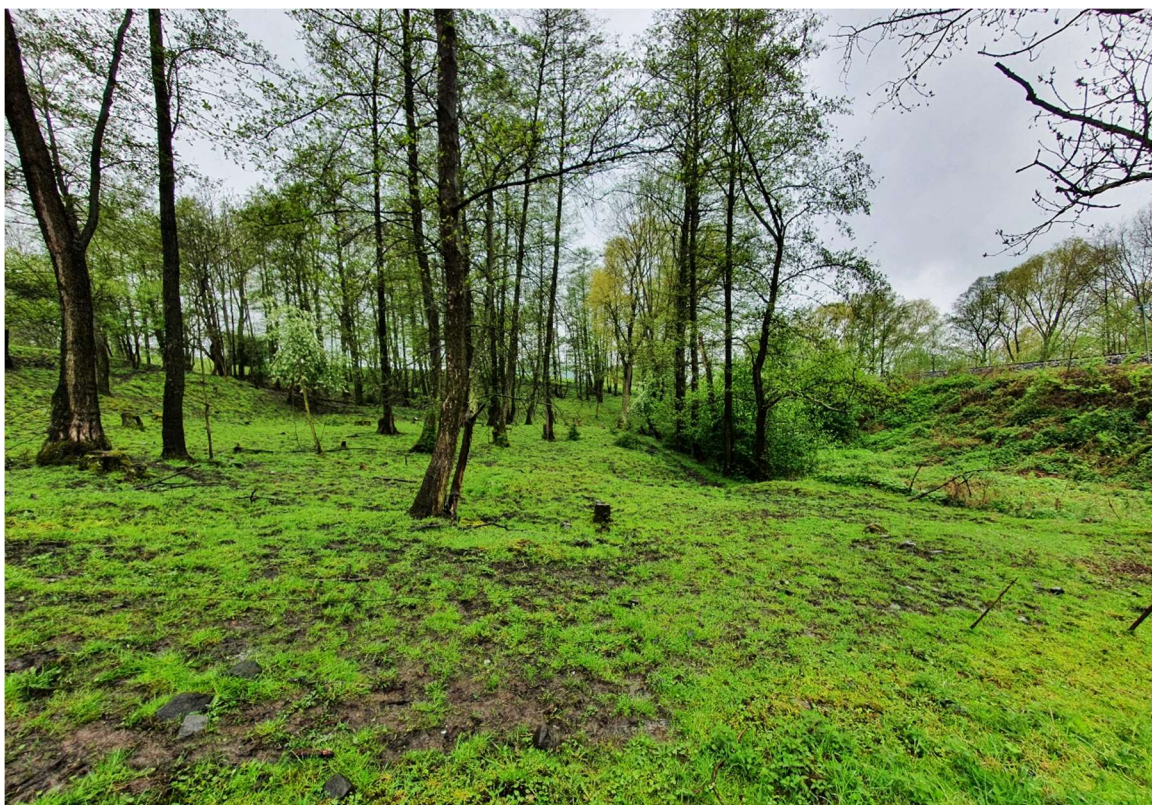
Obrázok 7.6: Územie ležiace na pravej strane železničnej trate v smere staničenia (smer stanica Mlýny), ktoré býva nasiaknuté vodou.
