PORUCHY NÁSYPOVÝCH TĚLES ŽELEZNIČNÍHO SPODKU SPOJENÉ S JEJICH POSTUPNÝM ROZŠIŘOVÁNÍM

DEFECTS OF RAILWAY EMBANKMENTS RESULTING FROM THEIR WIDENING IN THE PAST

DIPLOMOVÁ PRÁCE

MASTER'S THESIS

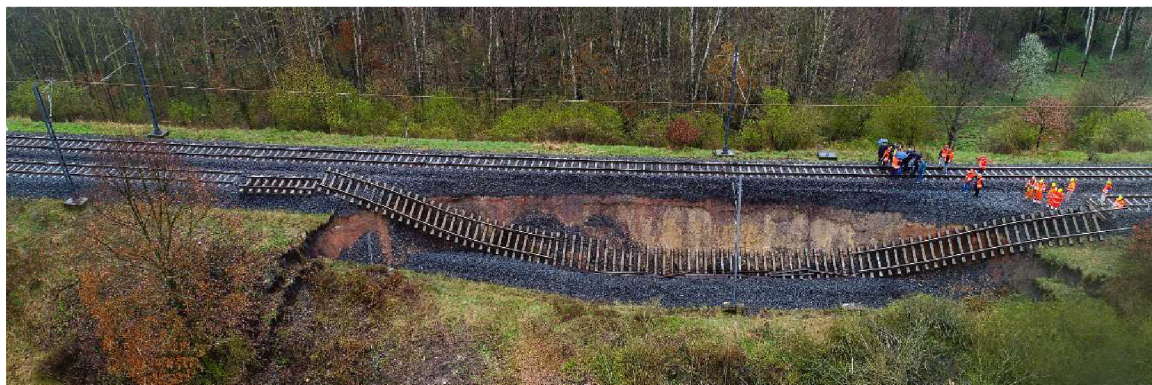
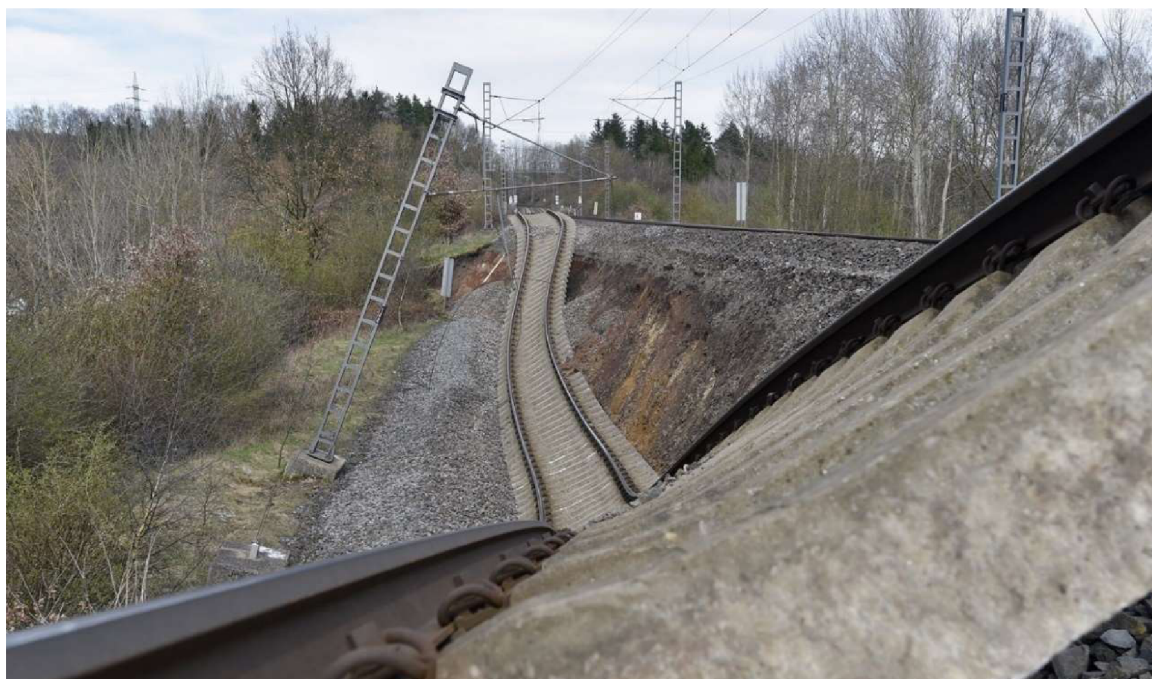
(pozri Obrázok 4.2 a 4.3) [10]. Násyp, u ktorého došlo k poškodeniu, bol vysoký 11 m. Rozvinul sa rotačný zosuv, pričom výška odtrhovej hrany bola asi 4 m na šírke 60 m a dĺžke asi 35 m. Odhadovaný objem zemin prekročil hranicu 6 000 m³ [9].

Obrázok 4.2: Poruchy spôsobené zosuvom v úseku Hájek – Dalovice v roku 2018 [11].

Obrázok 4.3: Poruchy spôsobené zosuvom v úseku Hájek – Dalovice v roku 2018 [12].

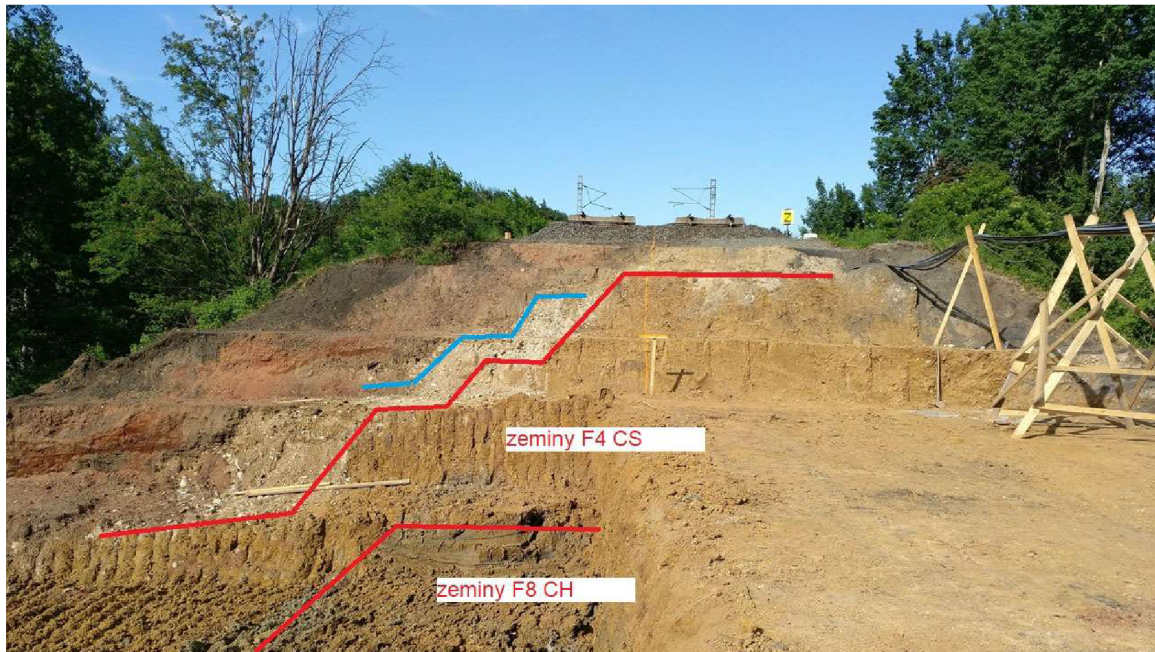
Geofyzikálny prieskum potvrdil, že na styku jadra pôvodného násypu a prísypu sa nachádzajú plne nasýtené zeminu. Zároveň boli pod vrstvou škvary odhalené priťažovacie lavice v päte svahu (pozri Obrázok 4.6) pravdepodobne vybudované v medzivojnovom období [9].

Obrázok 4.5: Priečný rez telesom pôvodného násypu a prísypu [9].

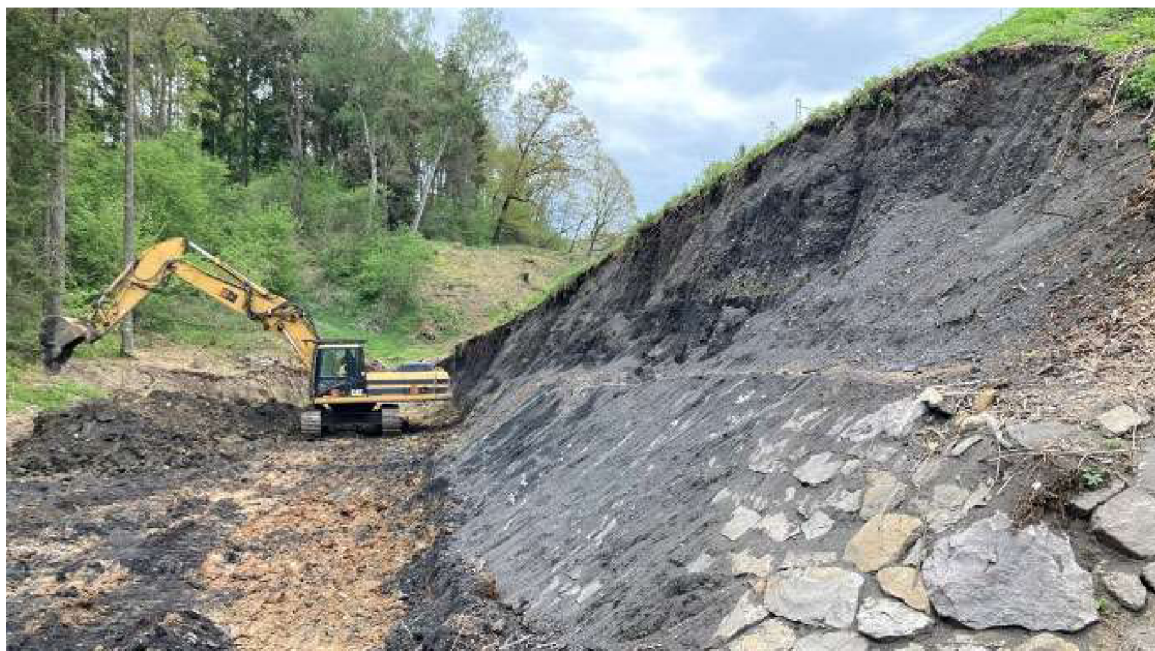
Obrázok 4.6: Príťažovacie lavice v päte svahu, objavené pri prevádzaní zemných prác, zakryté vrstvou škvary [9].

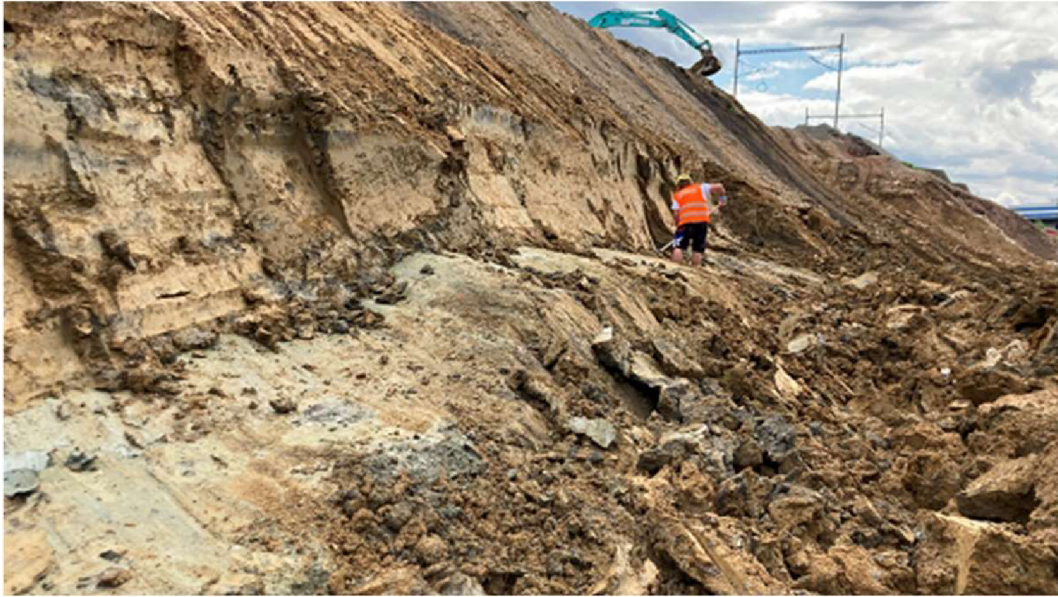
Po vypustení statických zásob odvodňovacích systémov objavených v telese násypu došlo k uvoľneniu napätia, postupne bolo možné badať šmykové porušenia, ktoré sa vytvárali už v minulosti. Počas prebiehajúcich prác bola odhalená aj šmyková plocha vinúca sa jadrom prísypu (pozri Obrázok 4.7), ten bol zhotovený okolo roku 1889 kvôli zdvojkolaženiu trate [9].

Obrázok 4.7: Šmyková plocha v jadre prísypu [9].

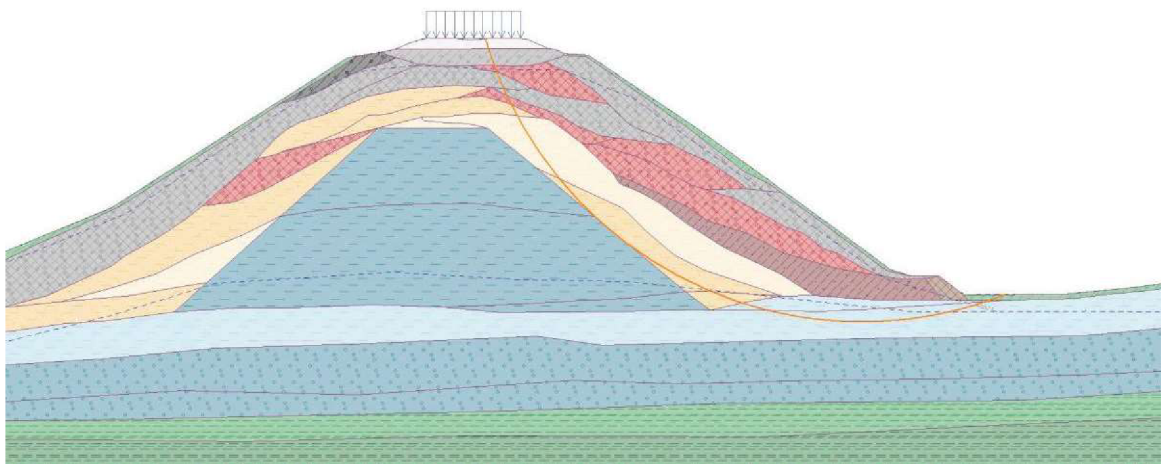
Obrázok 4.8 zobrazuje profil telesa násypu v km 181,625 (v smere do Chebu), kde je možné badať zložité geologické pomery. Pôvodný násyp je približne z roku 1873, kedy bola trať vystavaná ako jednokoľajná a bol tvorený plastickými ílmi. Vrstvy nad ním predstavujú rozličné materiály, ktorými sa teleso dosypávalo v období, keď sa menili požiadavky na šírku násypového telesa dráhy, konkrétne sa jednalo o ílovité vápnité štrky z okolitých kamenných lomov. Ďalšie materiály, ktorými sa teleso rozširovalo boli rôzne škvary, výzisk, ílovité hliny, prípadne popol. Prisypaný materiál pravdepodobne zamedzil funkčnosti pôvodného systému odvodnenia, došlo k vytvoreniu nepriepustných vrstiev ílovitých zemín, pričom miera saturácie dosahovala v niektorých miestach až 100% [10].

Obrázok 4.8: Profil násypového telesa v km 181,625 (smer Cheb) s veľmi premenlivou geológiou a pôvodným ílovitým telesom násypu z roku 1873 [10].

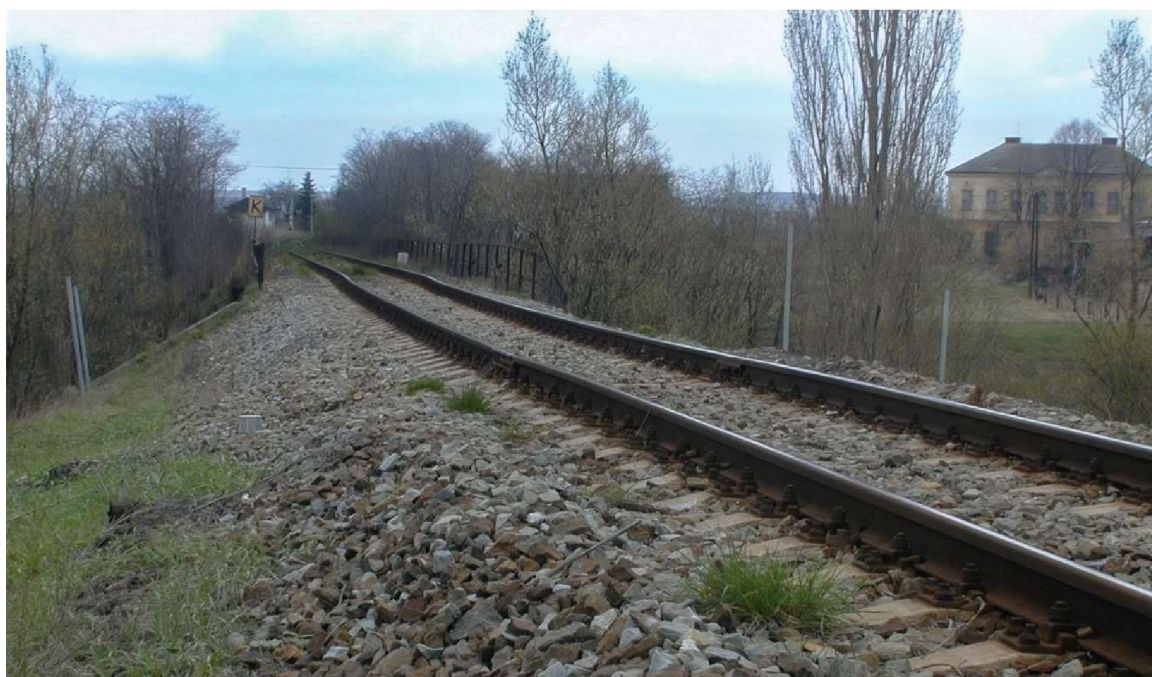
Obrázok 4.12: Viditeľné poruchy GPK v prechodovej oblasti mostu, konkrétne v km 190,286 [16].

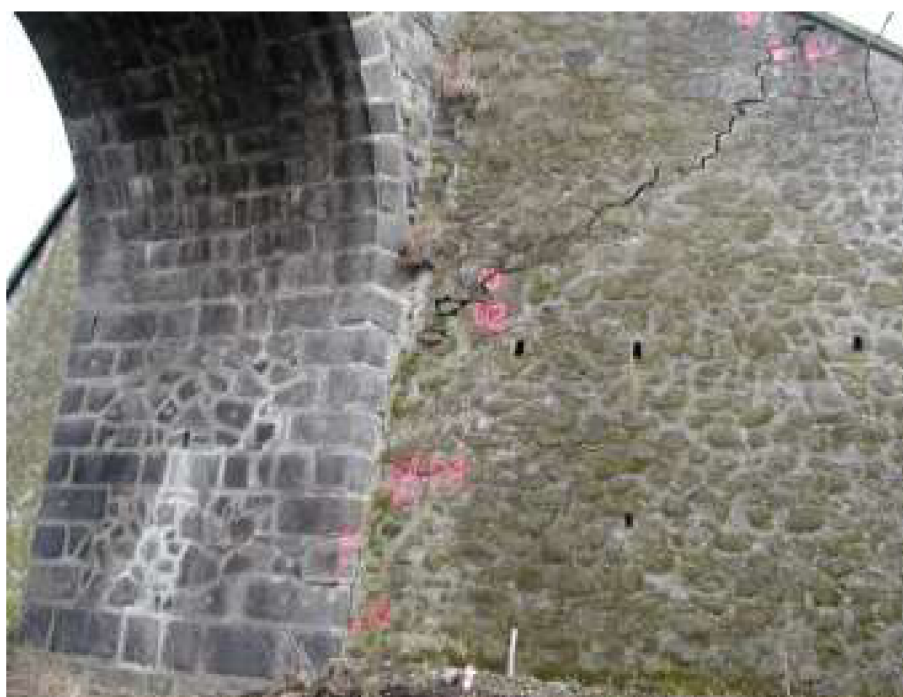
Obrázok 4.13: Poškodenie ľavého krídla mostu v km 190,286 [16].

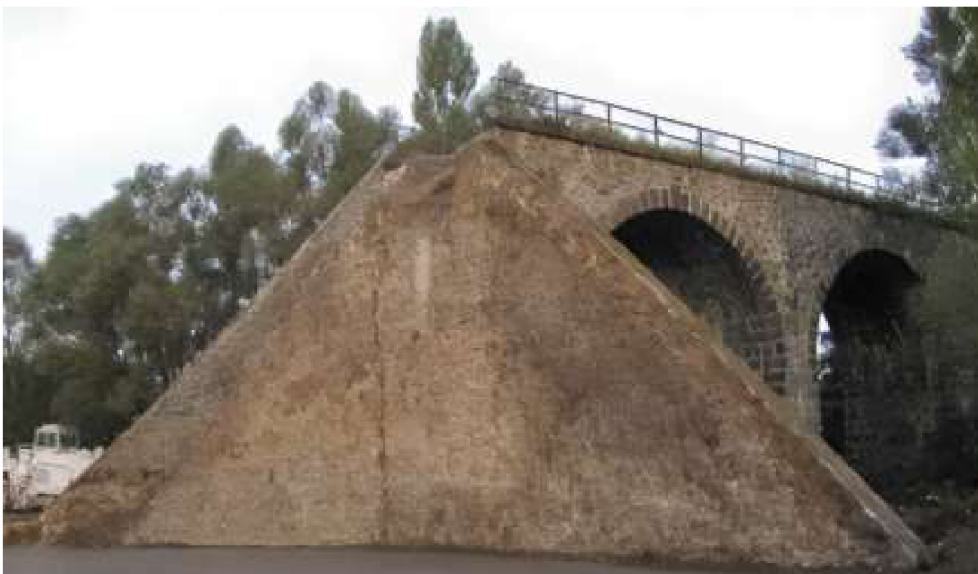
Obrázok 4.15: Poškodenie mostného krídla viditeľné po odt'azení násypu [16].

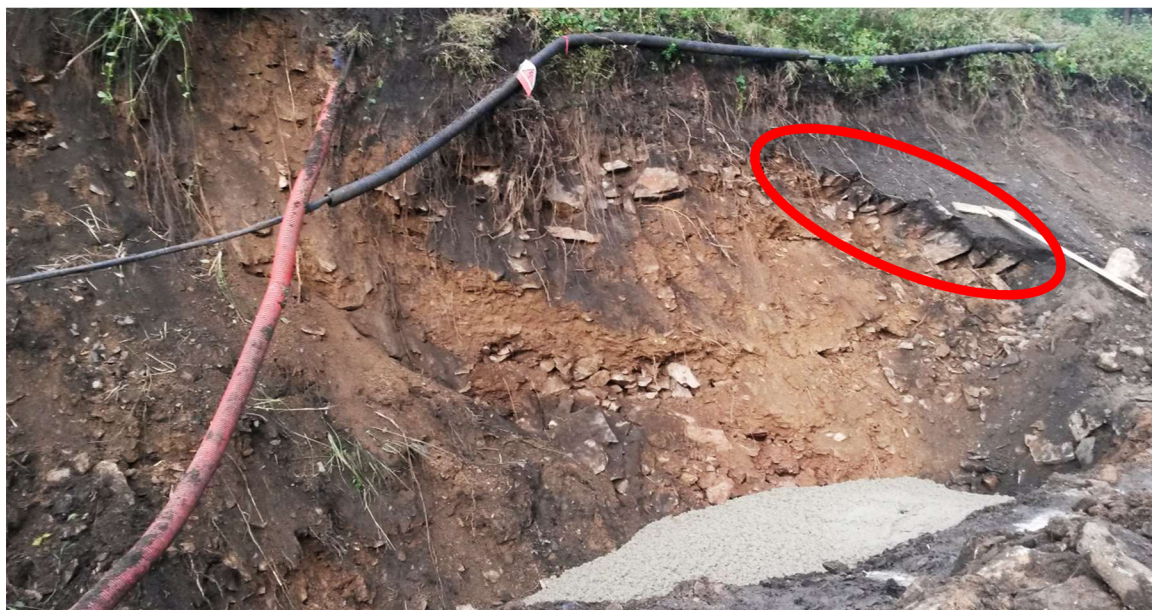
Obrázok 4.21: Odkopaný pravý svah s viditeľným kamenným obkladom.

Nevhodné založenie gabionovej steny (plytké založenie) spôsobilo jej deformácie v úrovni dráhového chodníka (banketu) až v hodnotách 25 cm. Taktiež bolo možné badať hrubú vrstvu voľne prisypaného a nezhutneného materiálu pochádzajúceho z pravidelného čistenia koľajového zvršku, ktorý však nebol ďalej spracovaný. Vzniklo tam nezhutnené zemné prostredie kypného charakteru, ktoré bolo stlačiteľné. Existujúce odvodnenie pláne železničného zvršku nezabránilo zatekaniu zrážkovej vody do základovej škáry a do podlažia, čo ešte viac zhoršilo plytké založenie pätného múru. Vykonané penetračné skúšky preukázali, že podlažie je stlačiteľné a nie je dostatočne únosné [18].

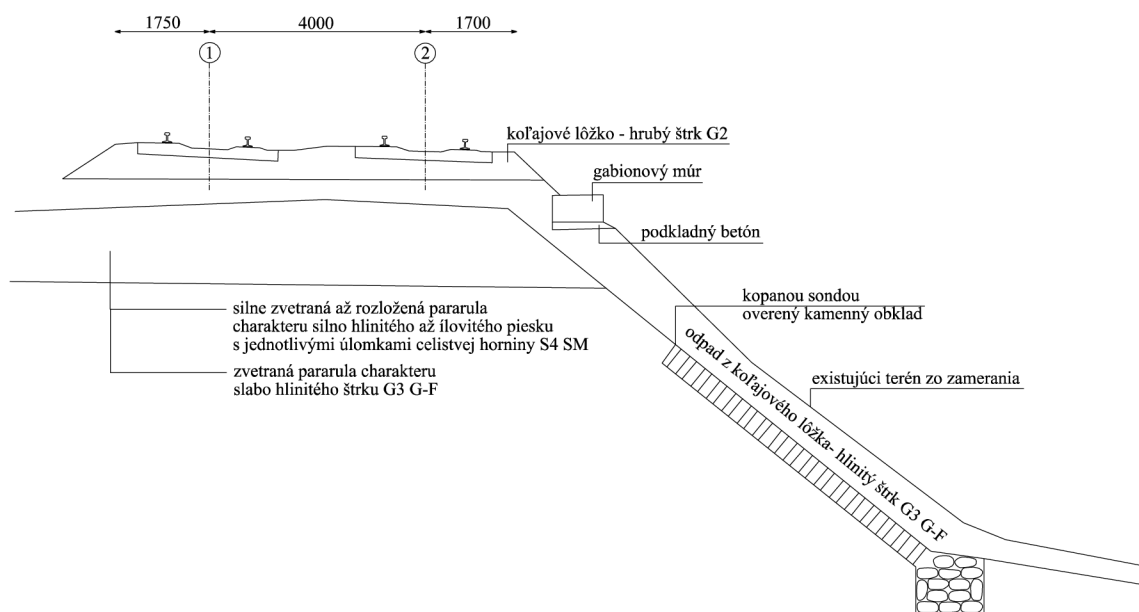
Obrázok 4.22: Priečný rez – kopaná sonda v km 502,070 – skladba zemín v telese dráhy [18].

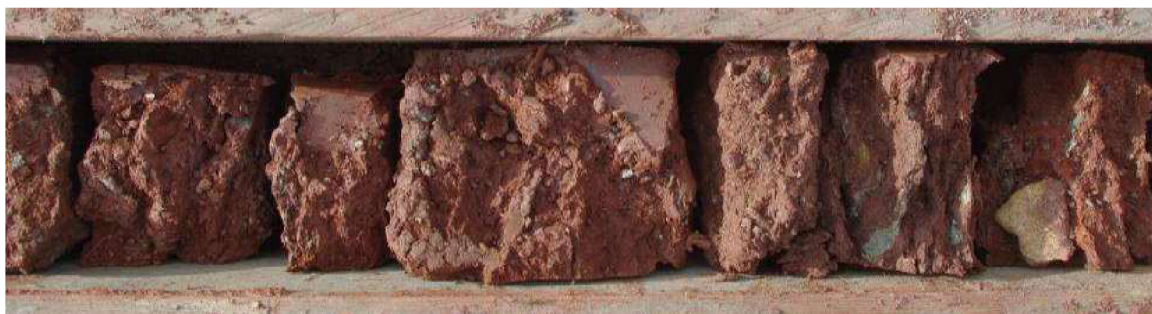
Obrázok 4.26: Materiál pôvodného násypu z rokov 1871 – 1872 [24].

V rámci sanácie bolo navrhnuté nové vedenie trasy, ktorého úlohou bola optimalizácia zaťaženia násypu a smerových pomerov. Bol odstránený existujúci železničný zvršok aj odťažované koľajové lôžko a prísypy z koruny násypu. Ďalej bola navrhnutá úprava sklonu zemnej pláne. Neúnosnosť podložia bola ošetrená výmenou materiálu podložia za vhodnejší s pridaním netkanej geotextílie v prvej časti úseku. V ostatných častiach úseku boli prevedené štrkové piliere D500 metódou replacement či navrhnutá realizácia priťažovacích lavíc [23].

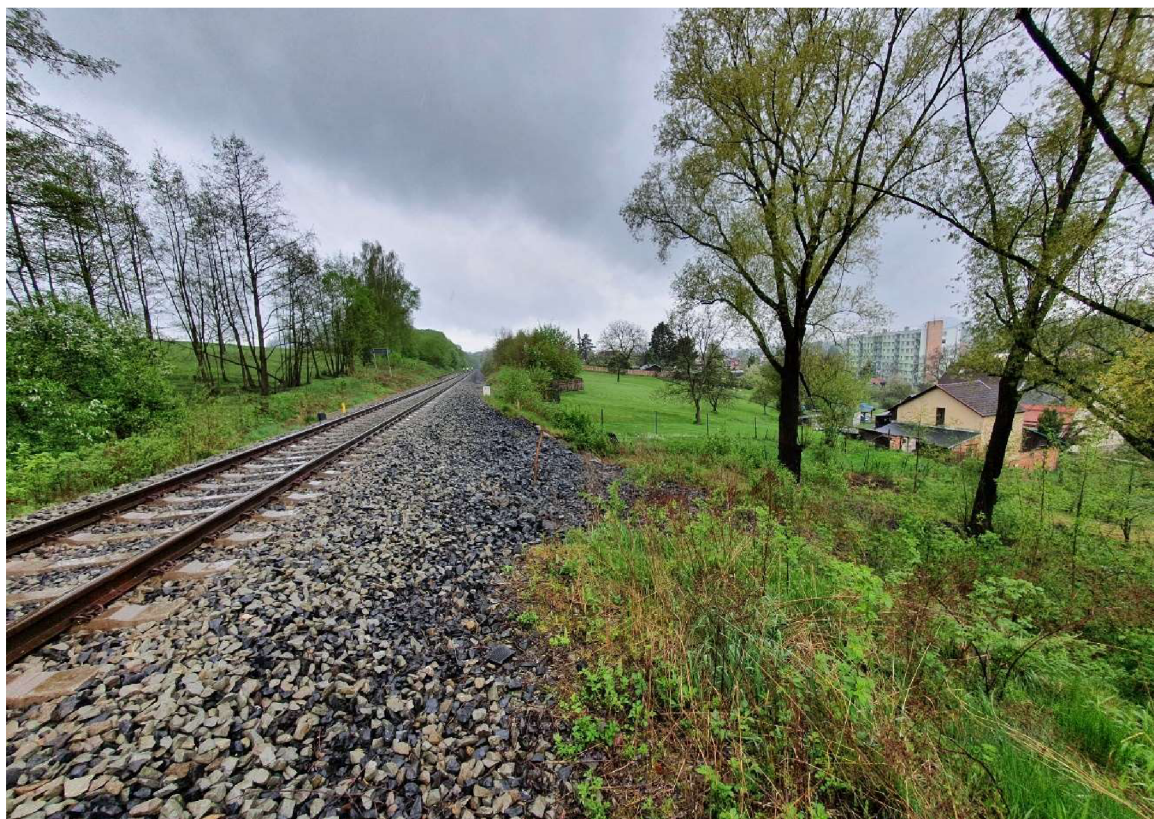
V rámci topenia snehovej pokrývky na jar 2017 došlo k vzniku zosuvu. Po prevedení dokumentácie bolo zistené dlhodobé sýtenie materiálov násypového telesa vodou. Materiál tvoriaci násypové teleso je prevažne zložený z plastických ílov, ktoré pôsobením vody môžu degradovať. K vlhnutiu zemín dochádza pravdepodobne skrz štrkové piliere, ktoré sa neukázali ako vhodné sanačné opatrenie. Sýteniu nešťastne napomáha aj nefunkčné odvodnenie, pretože voda bola odvádzaná pomocou žľabov do nefunkčného priepustu v km 25,897. Pôsobenie povrchovej aj podzemnej vody zvyšuje vlhkosť v zeminách a zároveň znižuje jej deformačné charakteristiky. V problematickom úseku dochádza k deformáciám GPK, ktoré (podľa meraní) vznikajú ako kombinácia stlačovania prevlhčených zemín a pohybov v podloží násypu. Aj keď najnovší prieskum lokality neoveril polohu šmykovej plochy, nie je možné vylúčiť, že nenastanú ďalšie svahové pohyby väčších pomerov [30]. Obrázky 7.2, 7.3 a 7.4 dokumentujú súčasný stav v okolí železničnej trate po zosuve. Pre názornosť je obrázková dokumentácia prevedená z rôznych uhlov. Obrázok 7.5 približuje poškodenie vzniknuté svahovými pohybmi. Mieru poškodenia dostatočne naznačuje pozostatok pôvodného kamenného obloženia svahu, ktoré bolo prevedené po sanácií štrkovými piliermi, kedy prebehla sanácia úseku spojená s výmenou železničného zvršku. Celkovým problémom územia je pravdepodobne voda, ktorá zmáča aj rozsiahle výbehy poľnohospodárskej zveri po pravej strane trate (v smere staničenia), ktoré je vidieť na Obrázku 7.6.

Obrázok 7.2: Pohľad na zosunutú masu štrku v smere proti staničeniu (smer stanica Česká Kamenice).

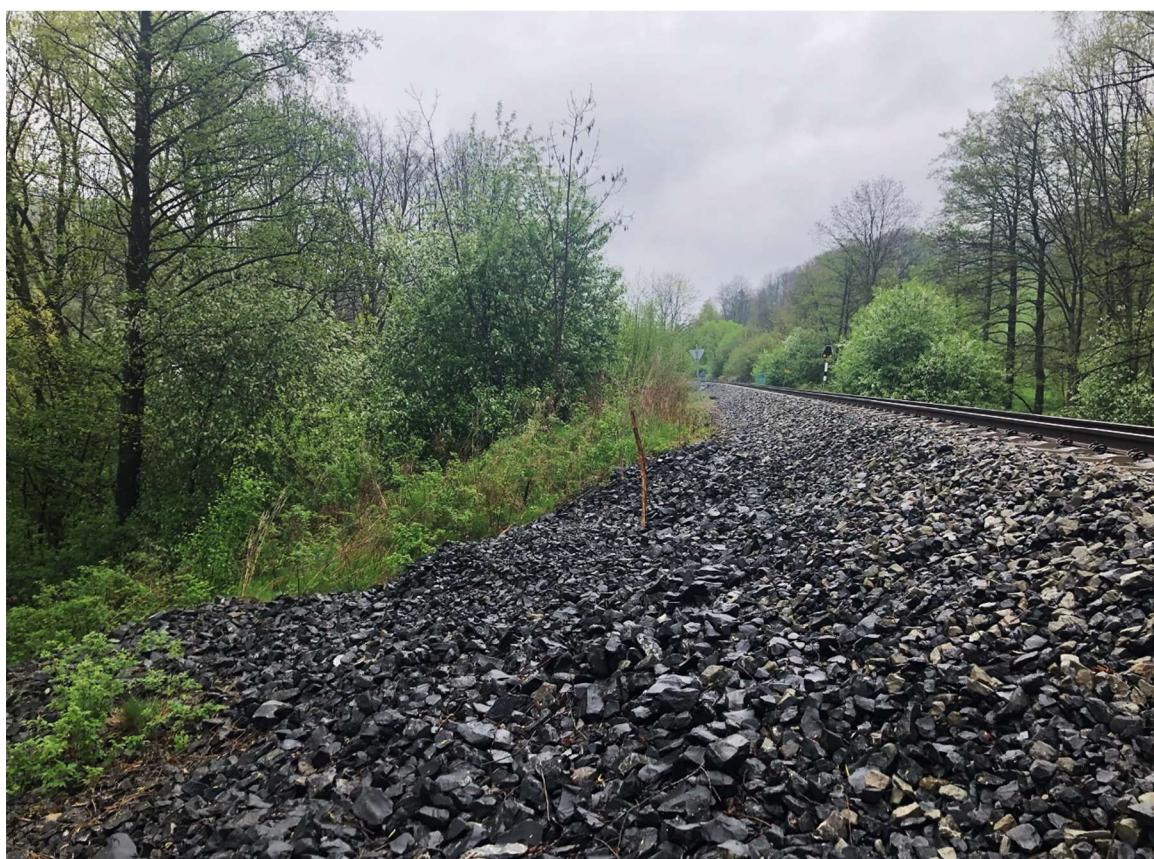
Obrázok 7.3: Pohľad po zosuve na ľavú stranu trate v smere staničenia (smer stanica Mlýny).

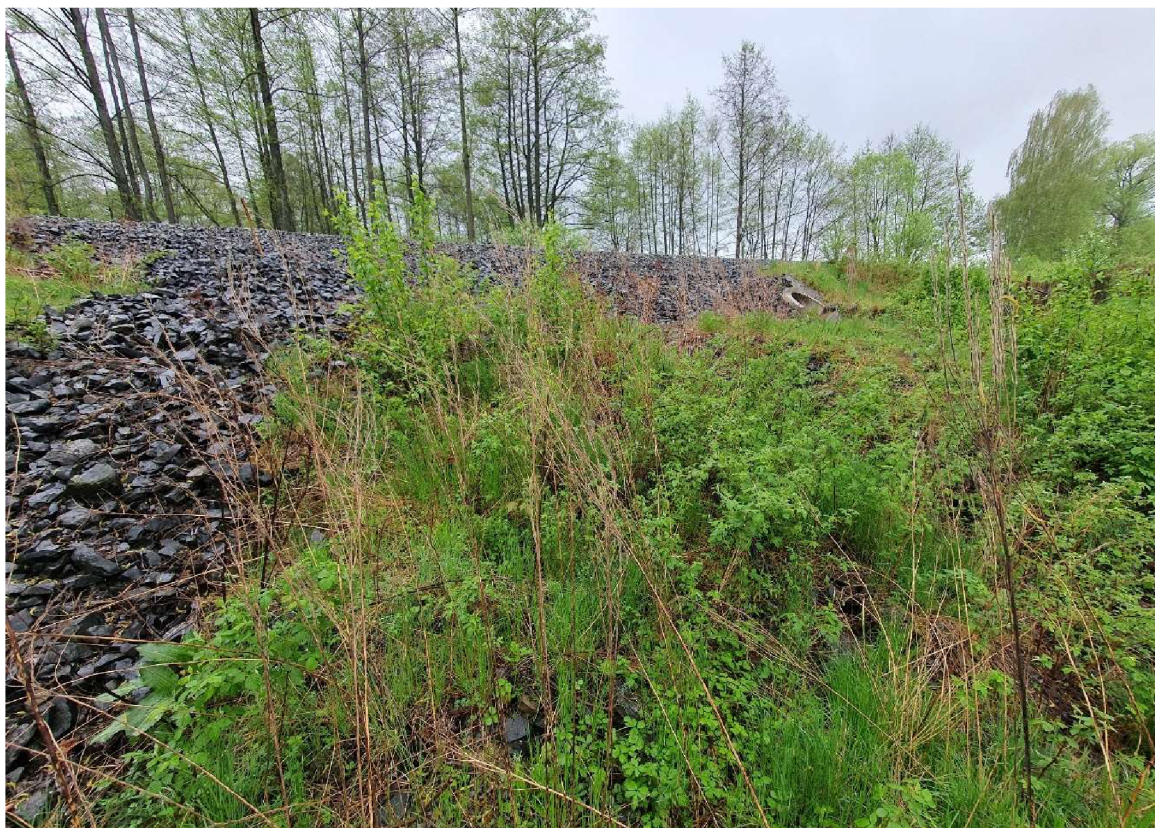
Obrázok 7.4: Pohľad na zosuv z päty svahu.

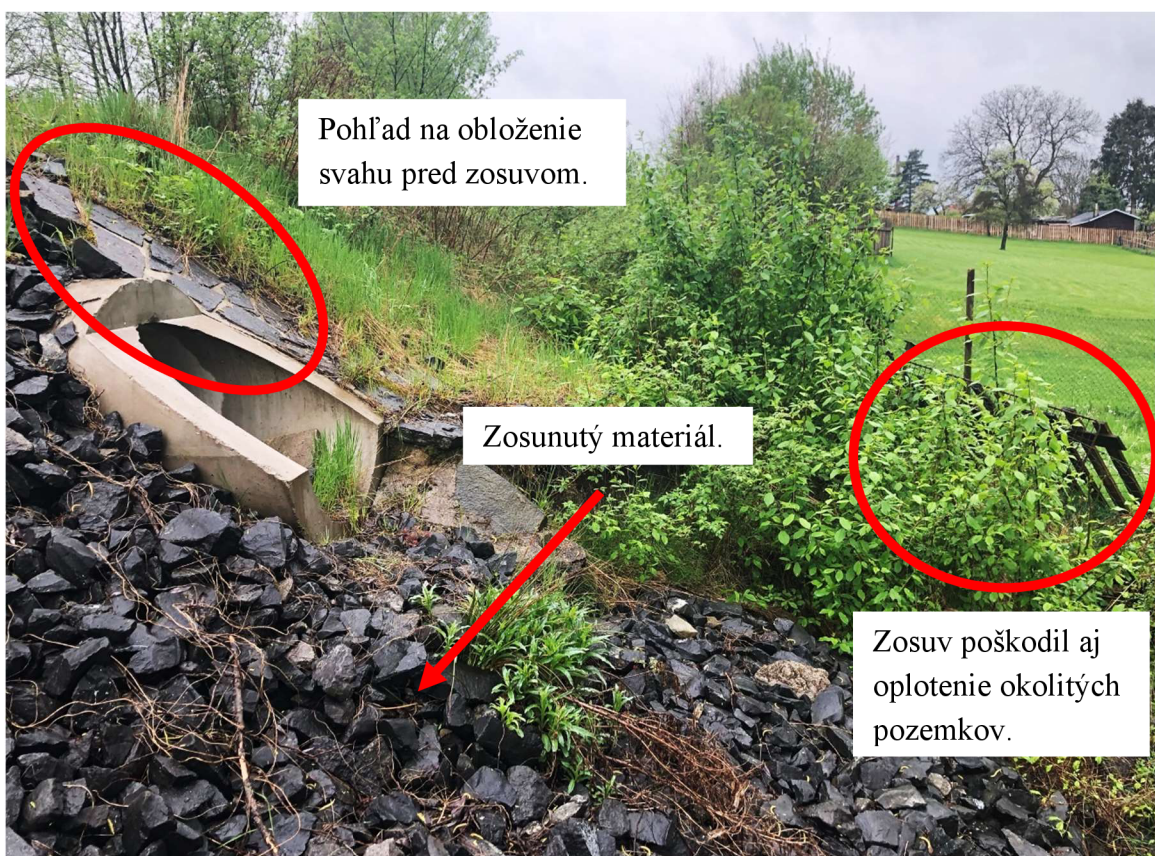
Obrázok 7.5: Bližší pohľad na zosuv – jednotlivé detaily sú popísané v samotnom obrázku.

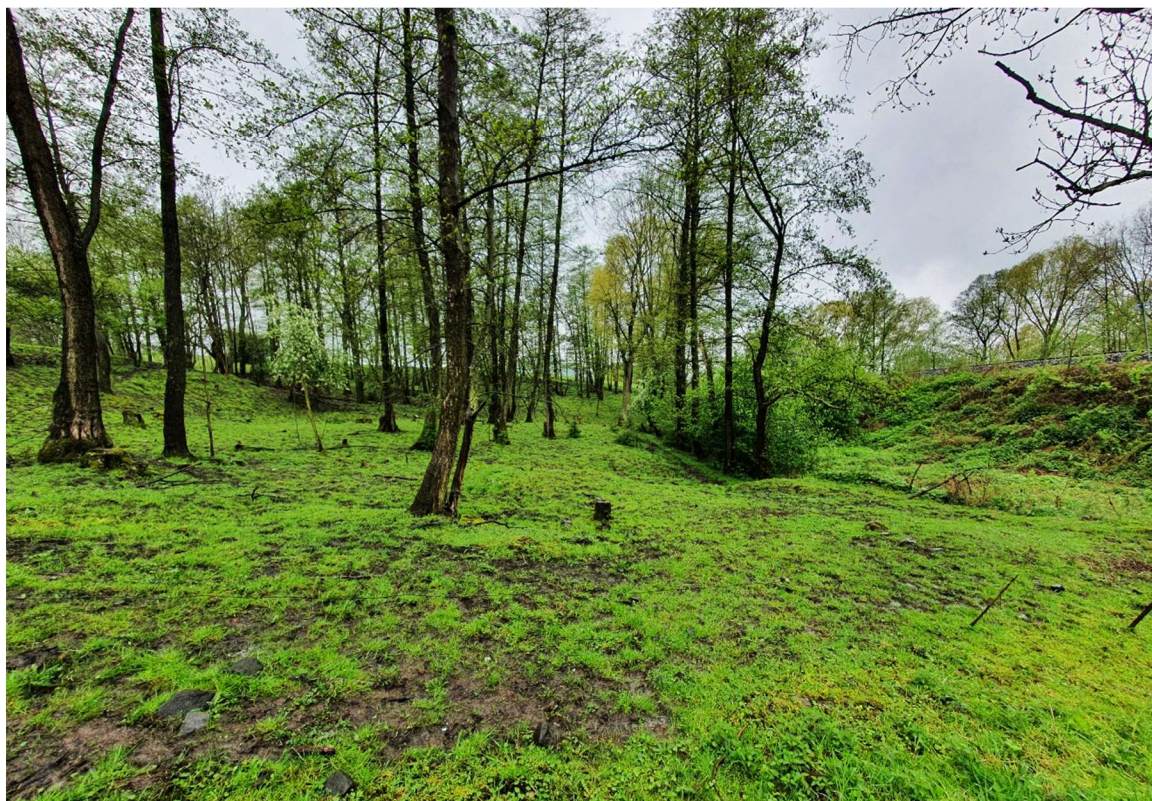
Obrázok 7.6: Územie ležiace na pravej strane železničnej trate v smere staničenia (smer stanica Mlýny), ktoré býva nasiaknuté vodou.
